LIBEREC — TANVALD

DOLNOLUČANSKÝ TUNEL

Posudek

Stavebně geologické posouzení  
Dolnolučanského tunelu a přilehlých předzářezů  
na trati Liberec - Tanvald

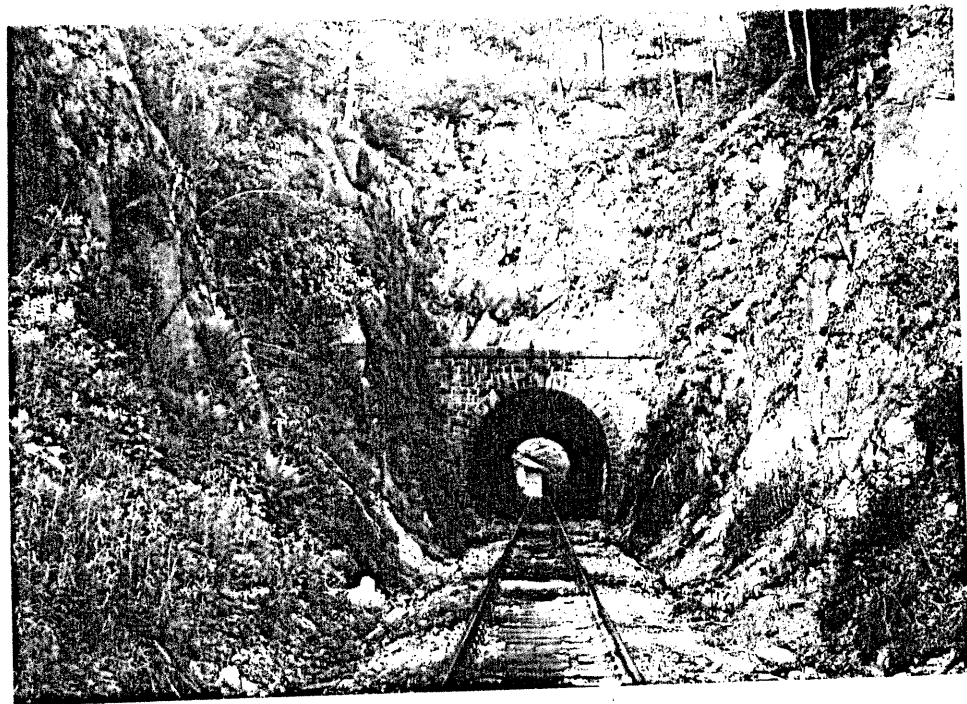
V km 17,795 ve výši 3 m je patrný slabý výron puklinové vody. Zmíněná úžlabí ve druhé polovině úseku (v km 17,802) jsou podmíněna poruchou, v níž je hornina většinou rozložená. Sklon úžlabí je příliš velký vzhledem ke smykové pevnosti tohoto materiálu, proto dochází zde k jeho sesouvání, zvláště při přívalových deštích. Splavovaný materiál má charakter hrubého písku až šterku s ostrohrannými zrny - převládají zrna velikosti do 1 cm, v menším množství materiál obsahuje zrna velikosti až 3 cm. Další poruchy prostupující úsekem stěny jsou v km 17,810 (315/88° mocná 1,5 m s provlhající vodou ve výplni rozložené horniny) a v km 17,813 s proměnnou mocností 30-100 cm. V poslední poruše se při patě svahu objevují bloky horniny, která je zdánlivě zdravá - neproušená zvětrávacími pochody, avšak v důsledku tektonického postižení nepevná, lze ji drtit poměrně snadno v ruce.

Obr.č. 1 - Vjezdový předzářez s poruchami vytvářejícími  
úžlabí v levé stěně v km 17,802 - 17,813

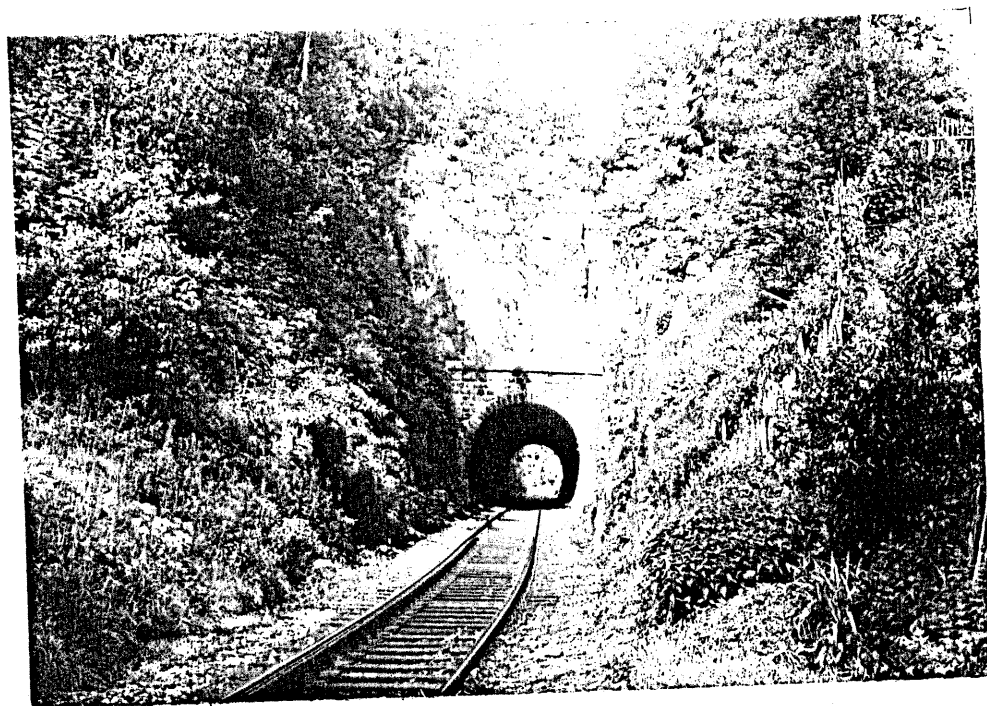
Obr.č. 2 - Celkový pohled na výjezdový předzářez

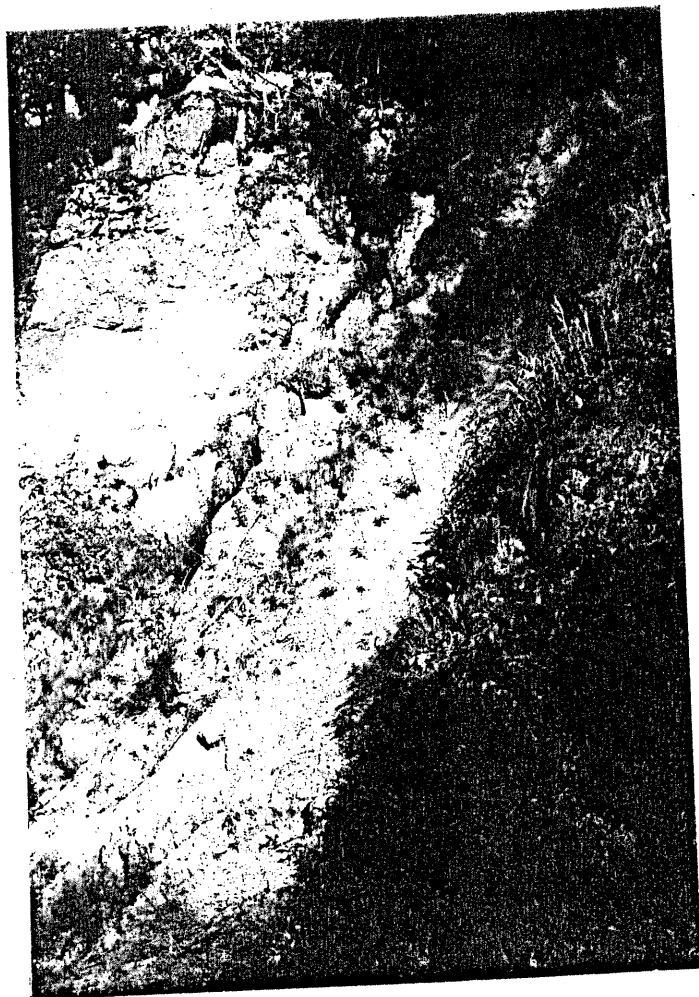
Obr.č. 3

Stěna výšky  $12 - 15$  m tvořená převážně silně zvětřalou až rozloženou horninou překrytou  $0,5 - 1$  cm vrstvou písčitých hlín. Bloky zdravé a navětralé horniny jsou zde jen ojedinělé, a to při patě stěny. Vysoký stupeň narušení horniny je dán existencí většího počtu poruch prostupujících masív a křížících se v líci stěny nebo v jeho blízkosti. Celý úsek je v podstatě poruchovým pásmem orientace  $310/88^{\circ}$ . Poruchy křížící uvedené pásmo jsou orientovány  $70/90^{\circ}$  a  $127/83^{\circ}$ , v koncové části úseku (přecházející do následujícího úseku)  $19/87^{\circ}$ . Sklon svahu v důsledku splachů v uvedených poruchách je průměrně  $63^{\circ}$ , v méně narušených horninách ve spodní části je strmější -  $80^{\circ}$ . Další odlučné plochy, vesměs nerovné a hladké, jsou uspořádány do systémů  $30/85^{\circ}$ ,  $127/81^{\circ}$  a  $37/78^{\circ}$ . Celkově je zde hustota diskontinuit střední až velká.

Porucha v pravé stěně vjezdového předzářezu vytvářející úžlabí v km 17,794 - 17,813

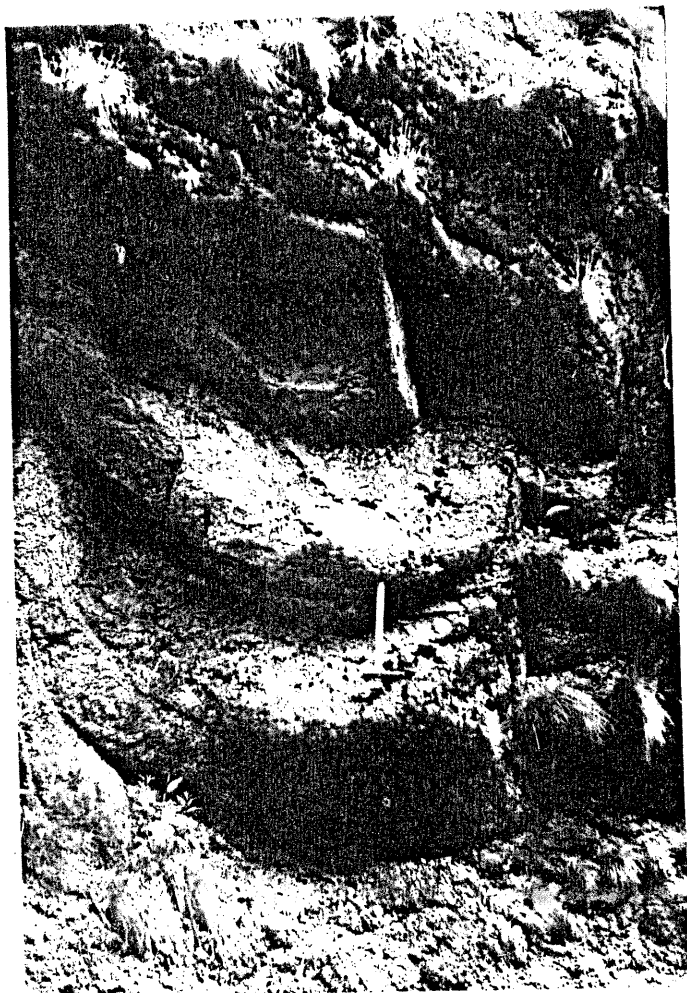
Obr.č. 4

vyjímečně též horninou nenarušenou. Úsekem prochází několik poruch: v km 17,818 orientace  $297/76^{\circ}$  (málo výrazná, 20 cm mocná porucha - výraznější v protilehlé stěně), v km 17,824 mocná jen 3 - 5 m způsobující zvětrávání horniny v okolí, orientovaná  $263/78^{\circ}$ , v téže kilometrůžce  $164/68^{\circ}$  o mocnosti 20 cm, v km 17,828 mocná 20 - 30 m ( $309/87^{\circ}$ ) a konečně nejmocnější (1,5 m) orientované  $5/87^{\circ}$ . V poruchách je hornina více rozpukaná a více postižena zvětrávacími procesy. Horninový masív v úseku dále prostupují systémy nerovných a hladkých ploch orientace  $5/85^{\circ}$  (v důsledku zvětrávání se jejich plochy stávají drsnější),  $157/90^{\circ}$ ,  $47/67^{\circ}$ ,  $333/66^{\circ}$  a  $22/42^{\circ}$ . Poslední plocha (místně se měnící na  $19/50^{\circ}$ ) z působuje místní nestabilitu (km 17,820 - 17,824) vyjížděním bloků podél těchto ploch.

Vyjíždění bloků horniny podél ploch vycházející z pravé stěny vjezdového předzářezu v km 17,820-17,824

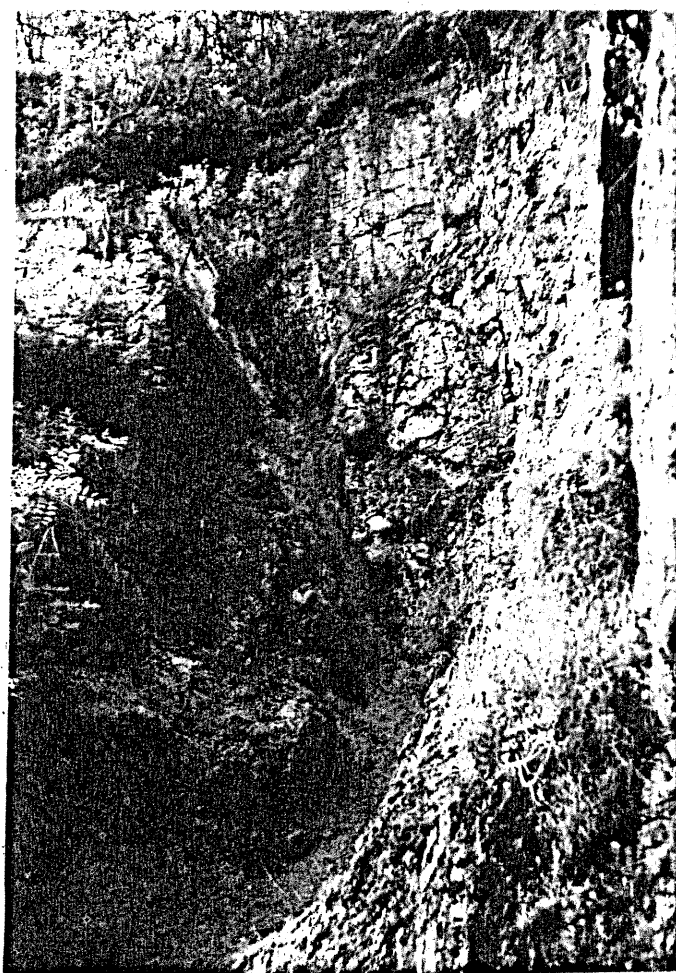
Obr. č.5

Stěna výšky 15-16 m je tvořena silně zvětralou libereckou žulou s pokryvem cca 2 m svahových hlín překrytých ornicí. Intenzivní zvětrání je způsobeno existencí dvou poruch, v jejichž okolí je hornina rozložena. Vlastní porucha 112/90° je 3 m mocná a obsahuje hlinitou výplň, porucha 301/64° 10-20 m mocná má výplň horniny rozložené. Při přívalových deštích dochází ke splavování části rozložené horniny, která se hromadí ve dně zářezu. Úsek je dále prostoupen systémy průběžných puklin 128/75°, 125/87°, 190/90° s plochami většinou nerovnými, hladkými.

Porucha orientace 301/64  
v horní části pravé stěny  
výjezdního předzářezu v  
úseku km 17,918 - 17,923

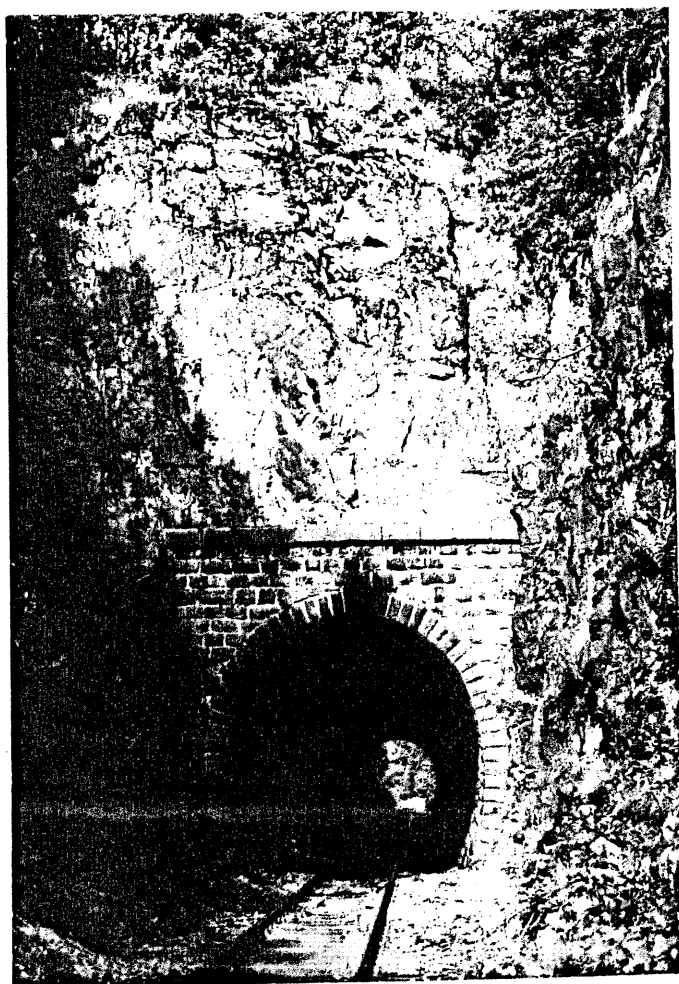
Obr. č.6

Výška stěny nad portálem činí 10 m. Spodní polovina stěny je svislá, horní má sklon  $78^{\circ}$  s výjimkou nejsvrchnější části vysoké 1,5 m, která je vytvořena v pokryvech, kde sklon se zmenšuje na  $35^{\circ}$ . Ve spodní polovině stěny vystupuje navětralá hornina, výše zvětralá. Horninový masív je rozčleněn systémem svislých ploch diskontinuity téměř kolmých k ose trati orientace  $8/90^{\circ}$ . V jižním rohu prochází mohutná porucha  $112/10^{\circ}$  podél

níž dochází ke splavování částí rozložené horniny do prostoru předzářezu. Porucha přechází do pravé stěny výjezdového předzářezu.

Čelní stěna výjezdového  
předzářezu

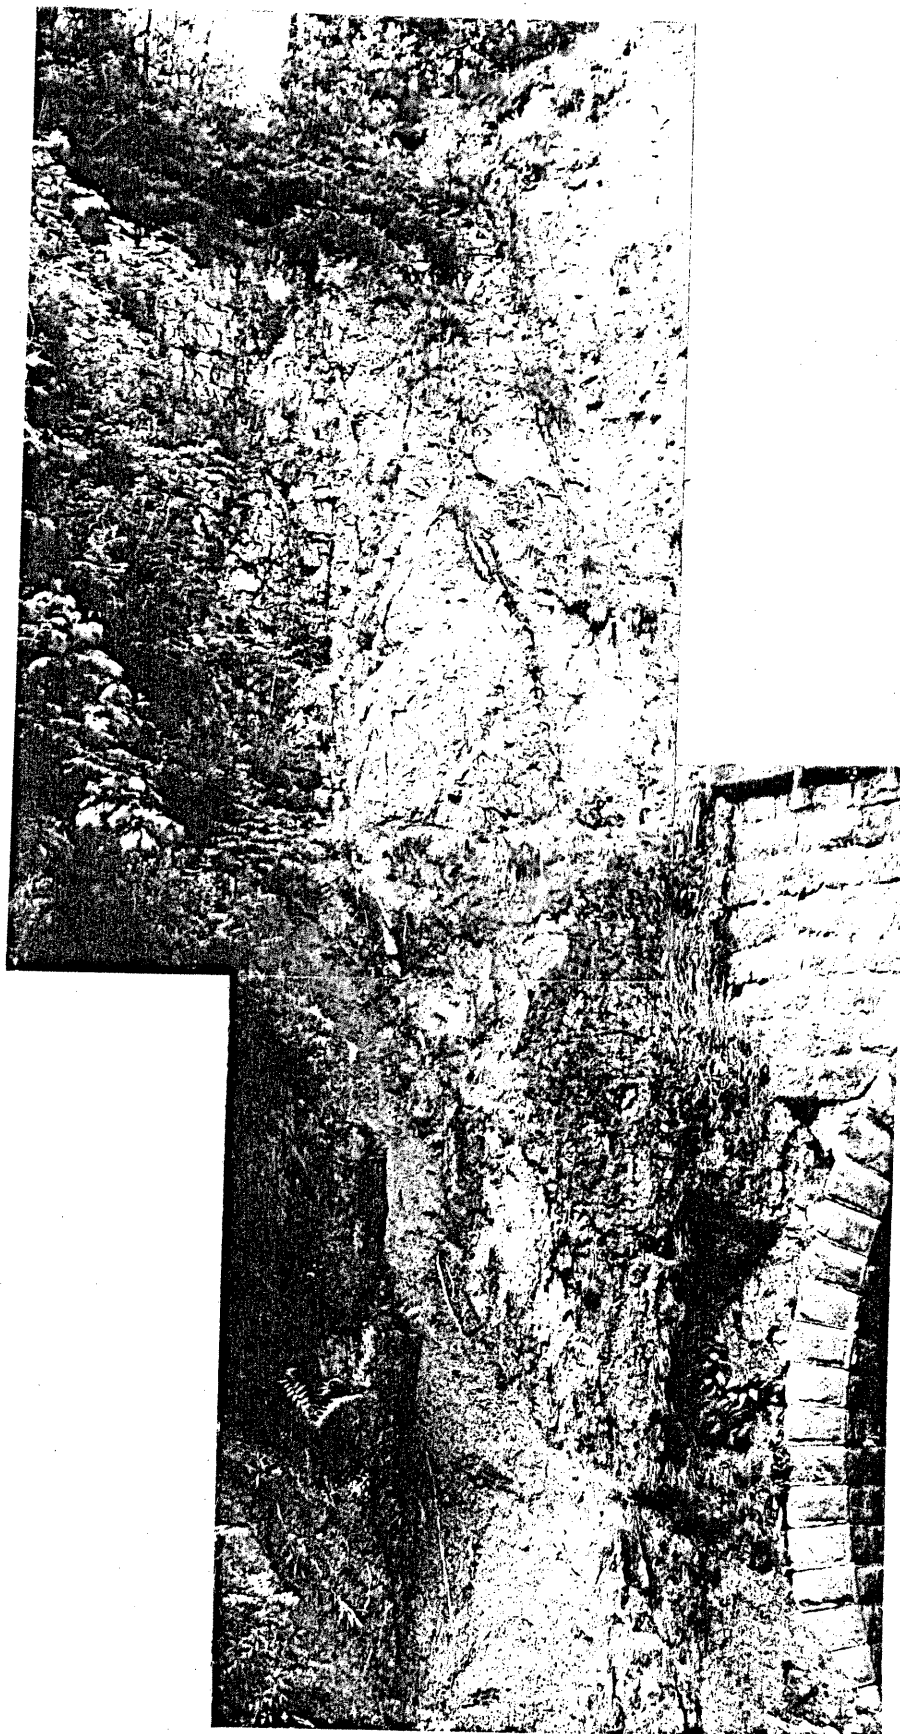
Obr. č. 7 - Úžlabí v pravé stěně výjezdního předzářezu  
v km 18,918 - 17,923
