REKONSTRUKCE ŽST CHABAŘOVICE

**SO 90-15-01**

**Demolice pozemních objektů  
Výpravní budova žst. Chabařovice**

**STAVEBNĚTECHNICKÝ PRŮZKUM**

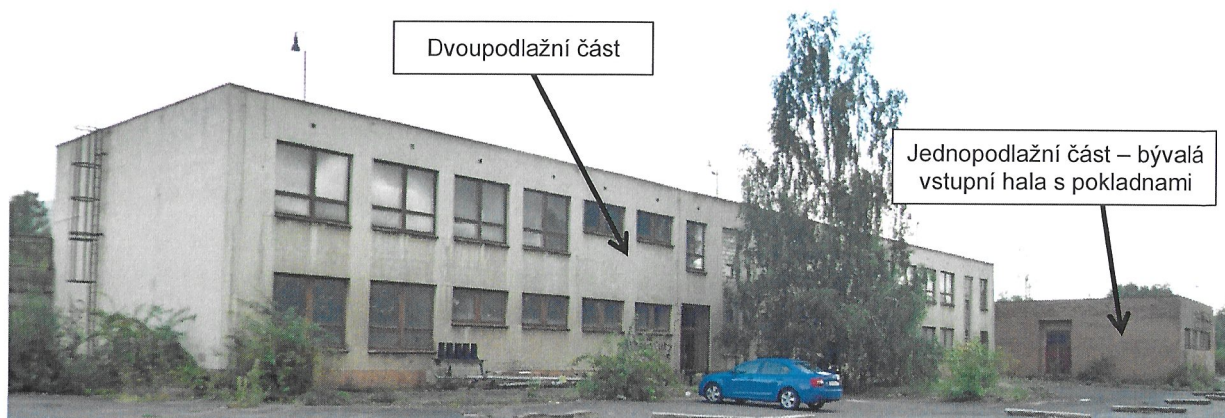
Foto č. 1 – Celkový pohled na výpravní budovu (VB), která byla předmětem inspekce.

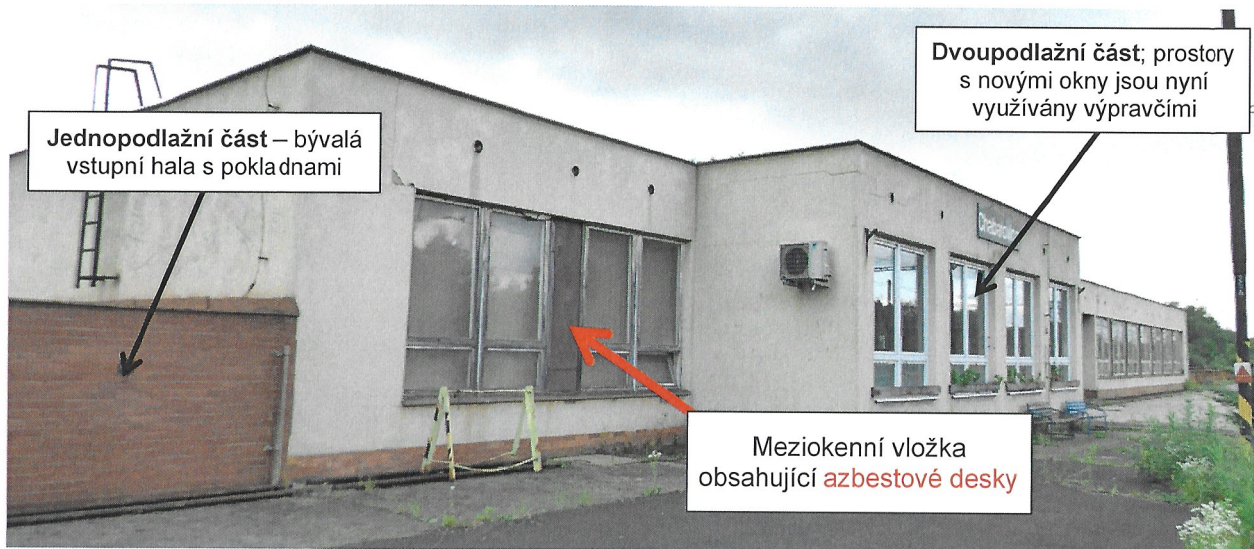
Foto č. 2 – 2.NP výpravní budovy směrem ke kolejišti.

Meziokenní vložky mají z vnějšku následující skladbu: plechový vnější obklad ► **azbestová deska** ► pravděpodobně vzduchová mezera nebo slabá vrstva izolace (neověřeno) ► **azbestová interiérová deska** natřená barvou.

Místo výskytu: dvoupodlažní část VB, obvodový plášť orientovaný ke kolejišti viz Foto č. 2, 4, 5 a 8.

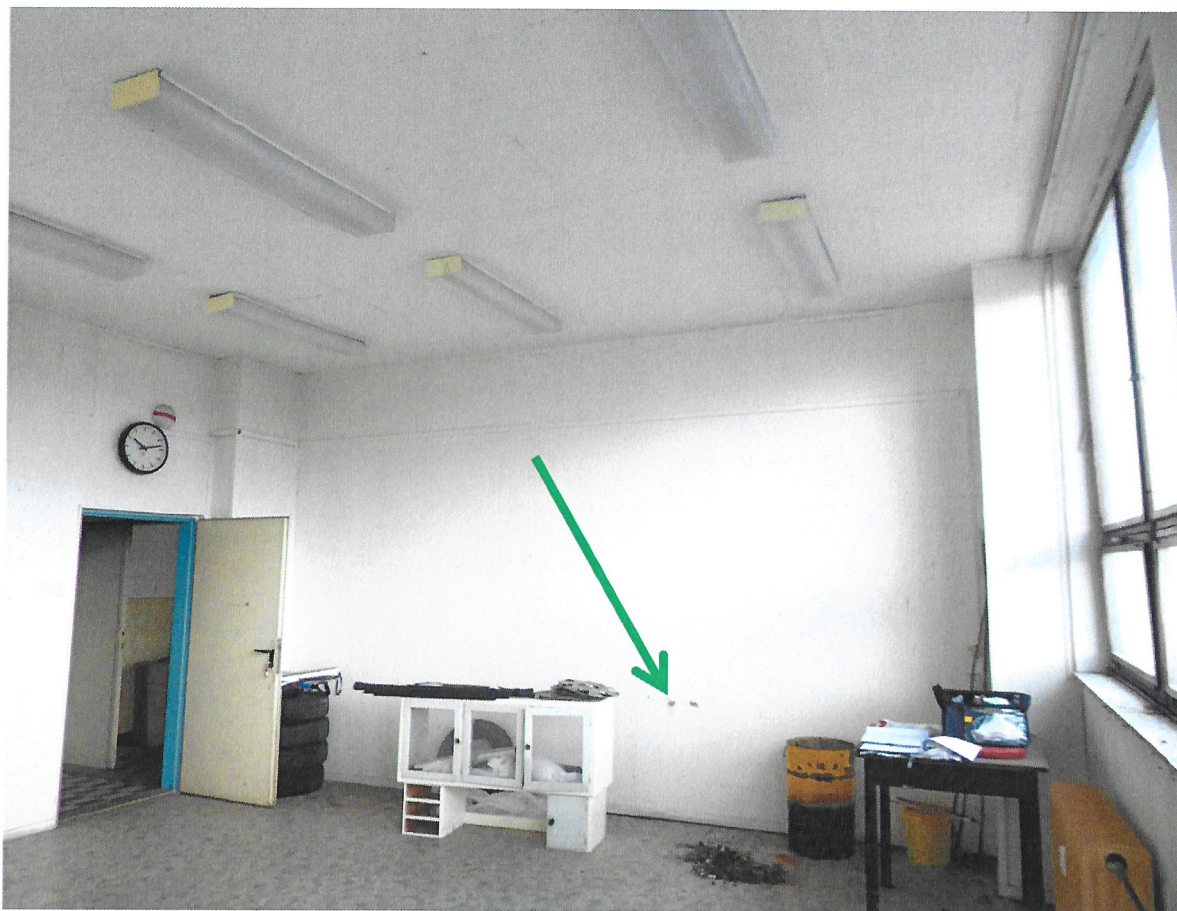
Foto č. 3 – Lokalizace místa odběru vzorku č. 1. Dvoupodlažní část VB, 2.NP, m.č. 233 (č.d. 28).  
Bezazbestové obkladové desky jako zateplení povrchu přiček a stropu.

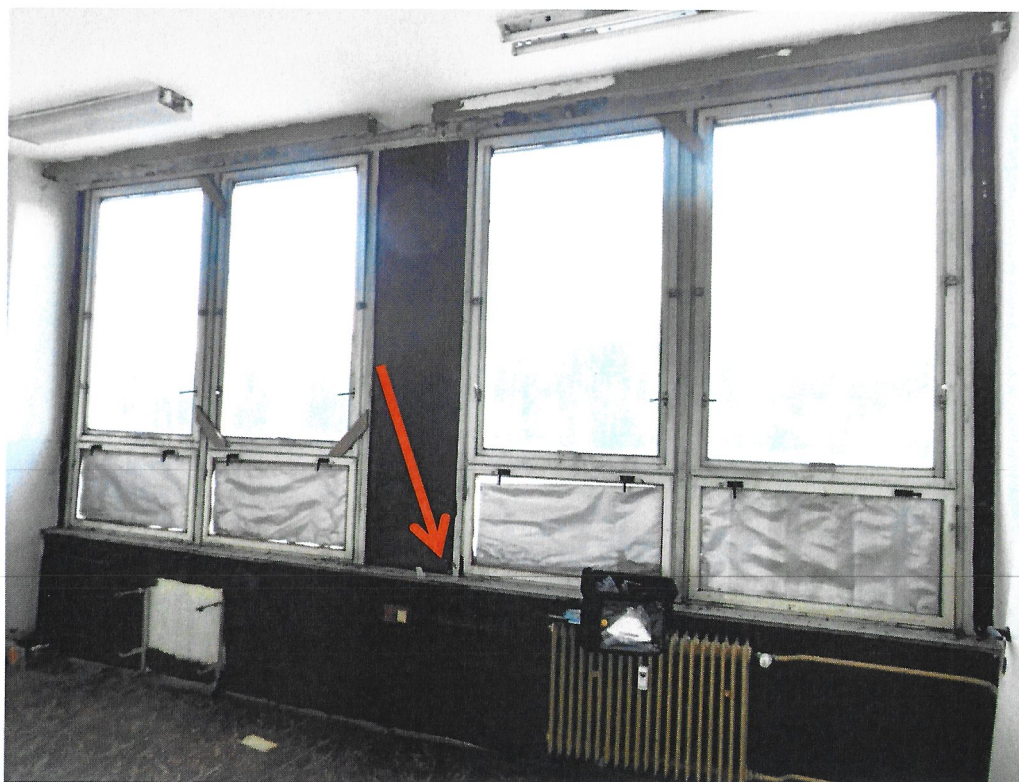
Foto č. 4 – Lokalizace místa odběru vzorku č. 2. Dvoupodlažní část VB, 2.NP, m.č. 206. Azbestová  
deska v konstrukci meziokenní vložky (interiérová).

Rozsah výskytu: 14 m<sup>2</sup> meziokenních vložek.

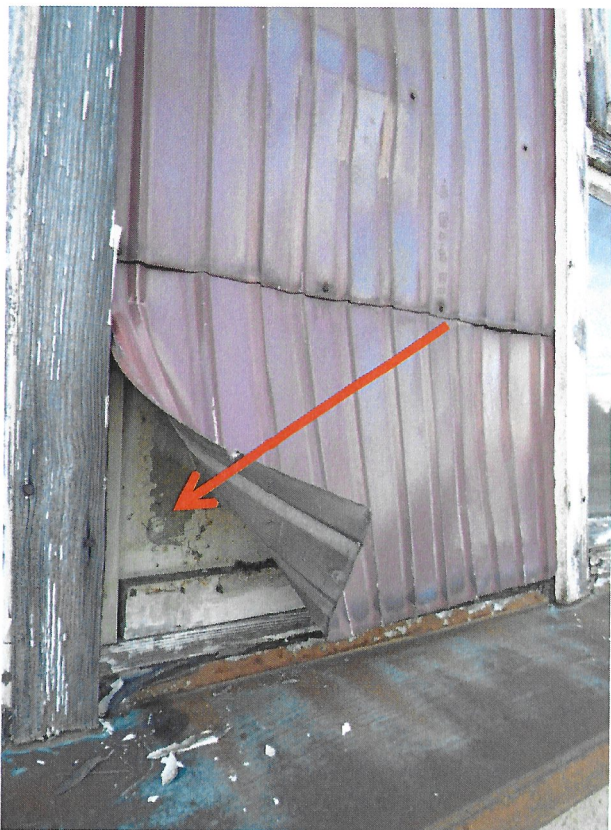
Foto č. 5 – Lokalizace místa odběru vzorku č. 3. dvoupodlažní část VB, 2.NP, vně m.č. 201. **Azbestová deska** v konstrukci meziokenní vložky pod vnějším plechovým obkladem.

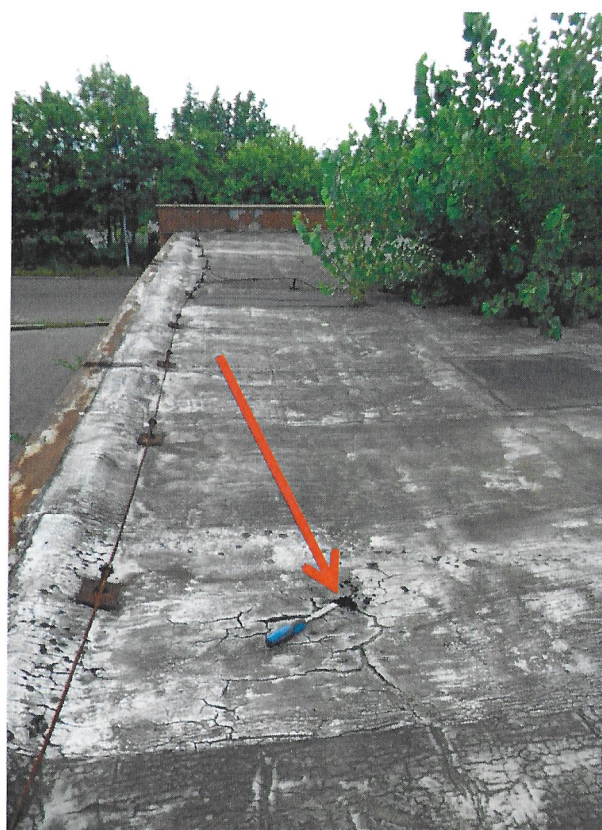
Foto č. 6 – Lokalizace místa odběru vzorku č. 4. Jednopodlažní části VB. **Azbestové souvrství asfaltových pásů** jako střešní krytina.

### 2. Souvrství asfaltových pásů jako střešní krytina jednopodlažní části VB (silně vázané azbestové materiály).

Místo výskytu: střešní plášť jednopodlažní části VB viz Foto č. 6 a 9.

Rozsah výskytu: 481 m<sup>2</sup>; tloušťka vrstvy až na betonový podklad = 20 mm.

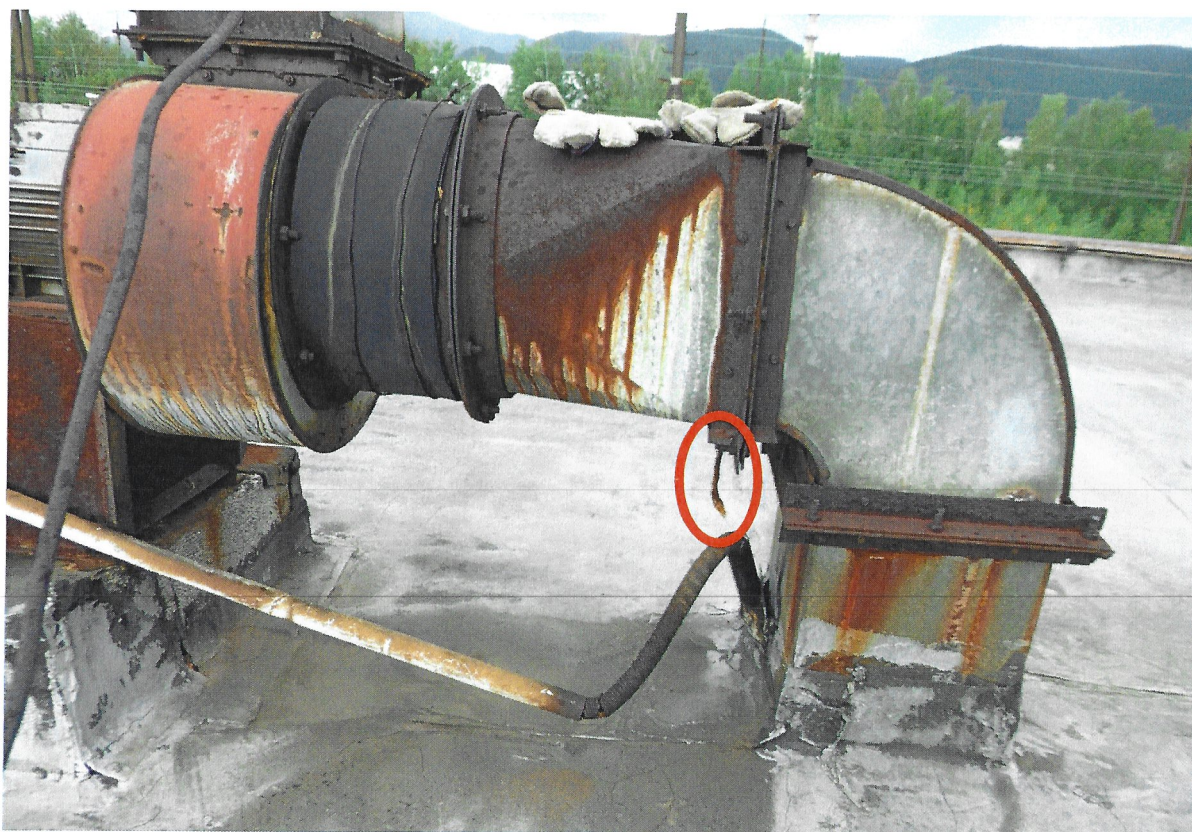
Foto č. 7 – Lokalizace místa odběru vzorku č. 5. Dvoupodlažní část VB, střecha. **Azbestová těsnící šňůra** v přírubě potrubí ventilátoru.

### 3. Těsnící šňůry v přírubách ventilátorů (slabě vázaný azbestový materiál).

Místo a rozsah výskytu: dva ventilátory na střeše dvoupodlažní části VB (cca 12 přírub) viz Foto č. 7 a 10.

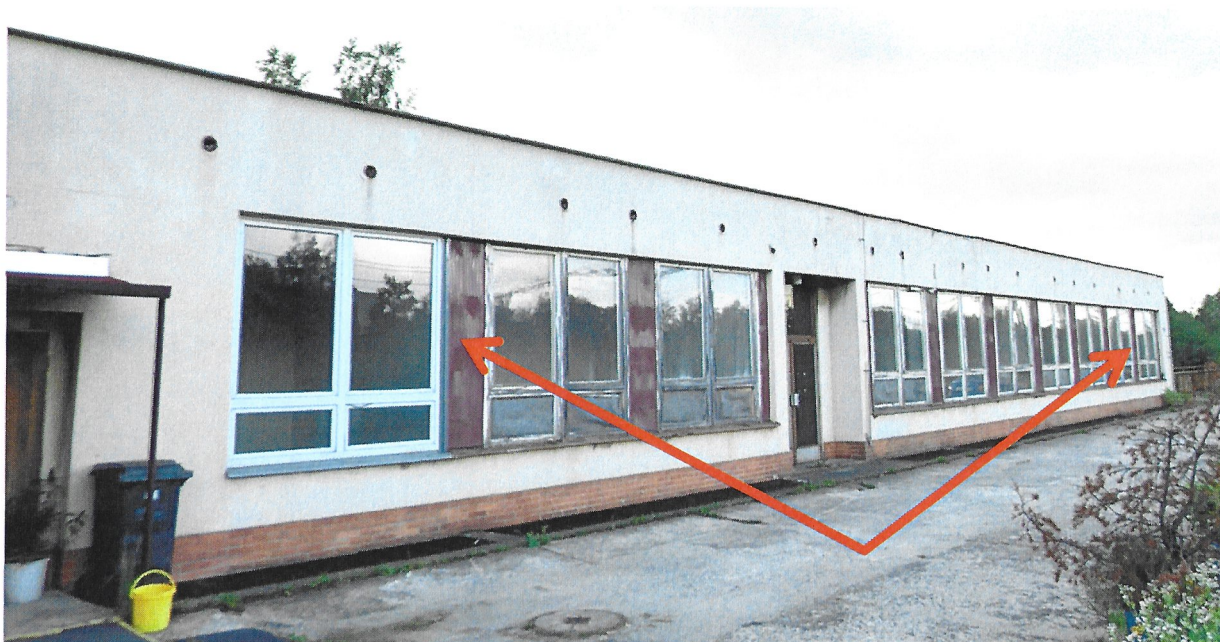
### 1. Azbestové desky v konstrukci meziokenních vložek (slabě vázané azbestové materiály).

Foto č. 8 – 2.NP výpravní budovy směrem ke kolejišti. Meziokenní vložky obsahující **azbestové desky**.

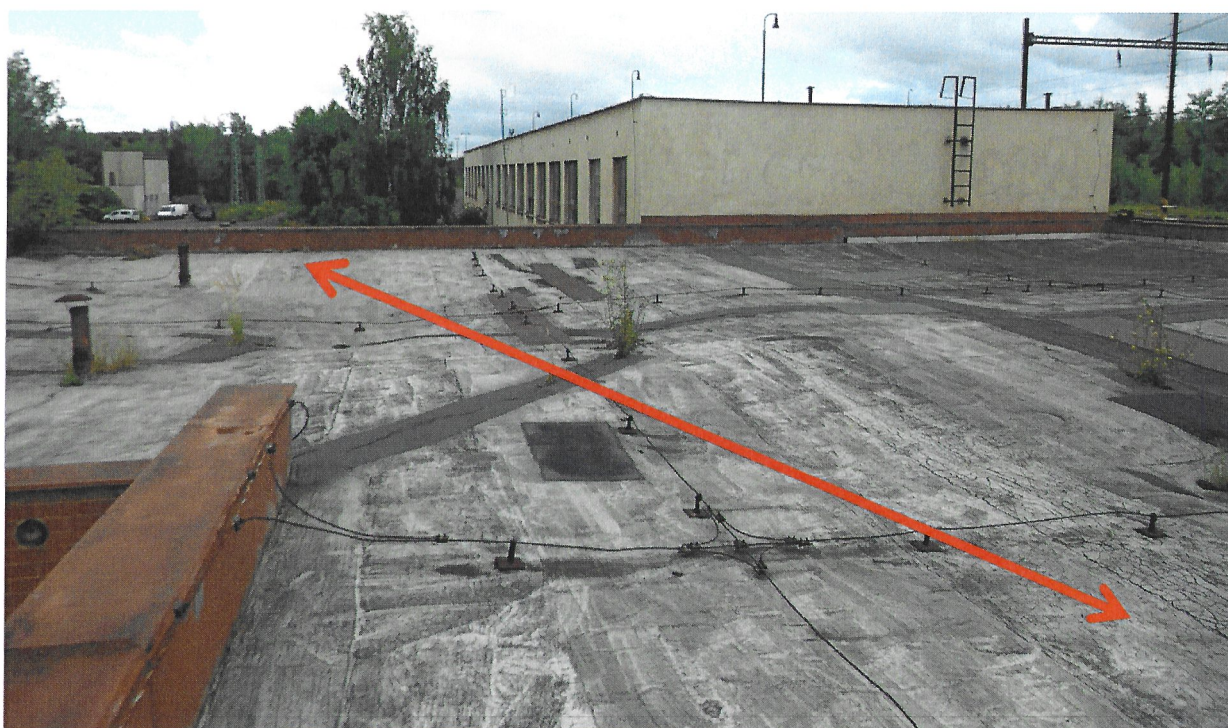
Foto č. 9 – Střešní plocha jednopodlažní části VB. **Azbestové souvrství asfaltových pásů**.

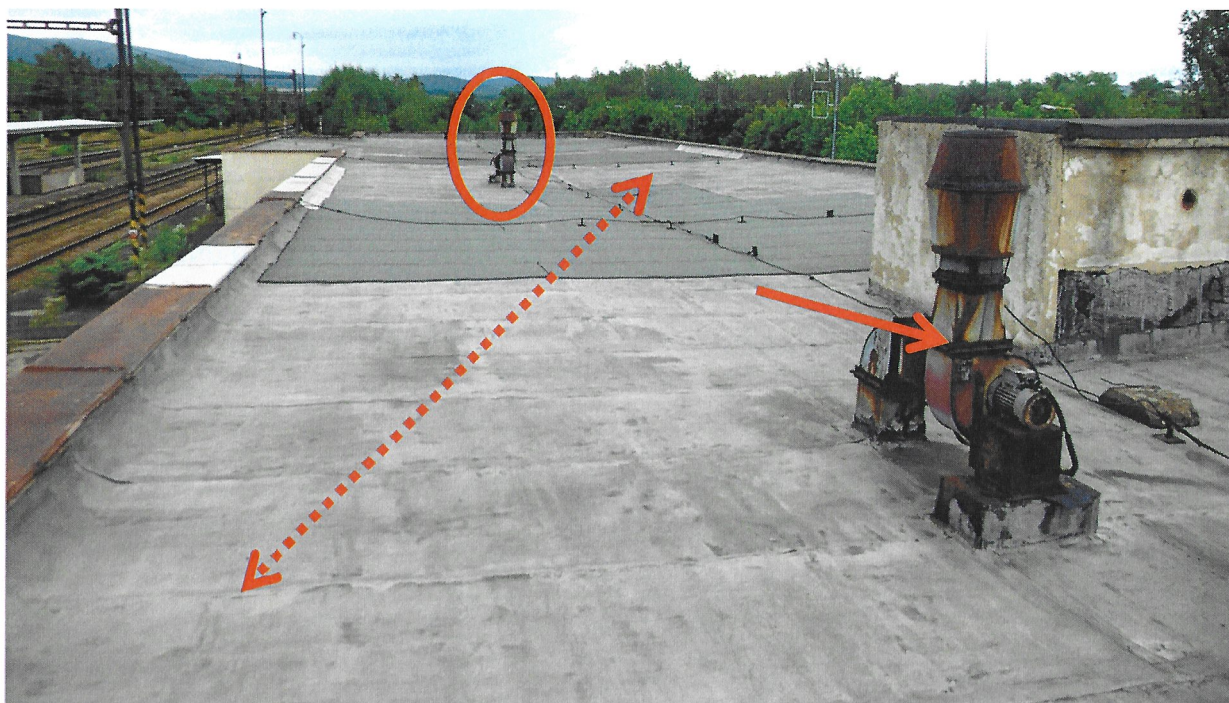
### 1. Souvrství asfaltových pásů jako střešní krytina dvoupodlažní části VB (silně vázaný azbestový materiál). Plochá střecha dvoupodlažní části VB má pravděpodobně stejnou skladbu střešního pláště jako její jednopodlažní část. Asfaltová krytina je viditelně původní, jen na některých místech vyspravená novějšími typy pásů s křemenným posypem. Vzhledem ke stejné době výstavby a typu objektu je velká pravděpodobnost, že souvrství asfaltových pásů obsahuje azbest **dtto vzorek č. 4**. Z bezpečnostních důvodů a s ohledem na zatečení do této využívané části VB nebyl vzorek odebrán.

Místo výskytu: střešní plášť dvoupodlažní části VB viz Foto č. 10.

Rozsah výskytu: 720 m<sup>2</sup>

**Foto č. 10** – Střešní plocha dvoupodlažní části VB. Azbestové těsnící šňůry v přírubách dvou ventilátorů. Pravděpodobný výstyt **azbestu** v **souvrství asfaltových pásů**.

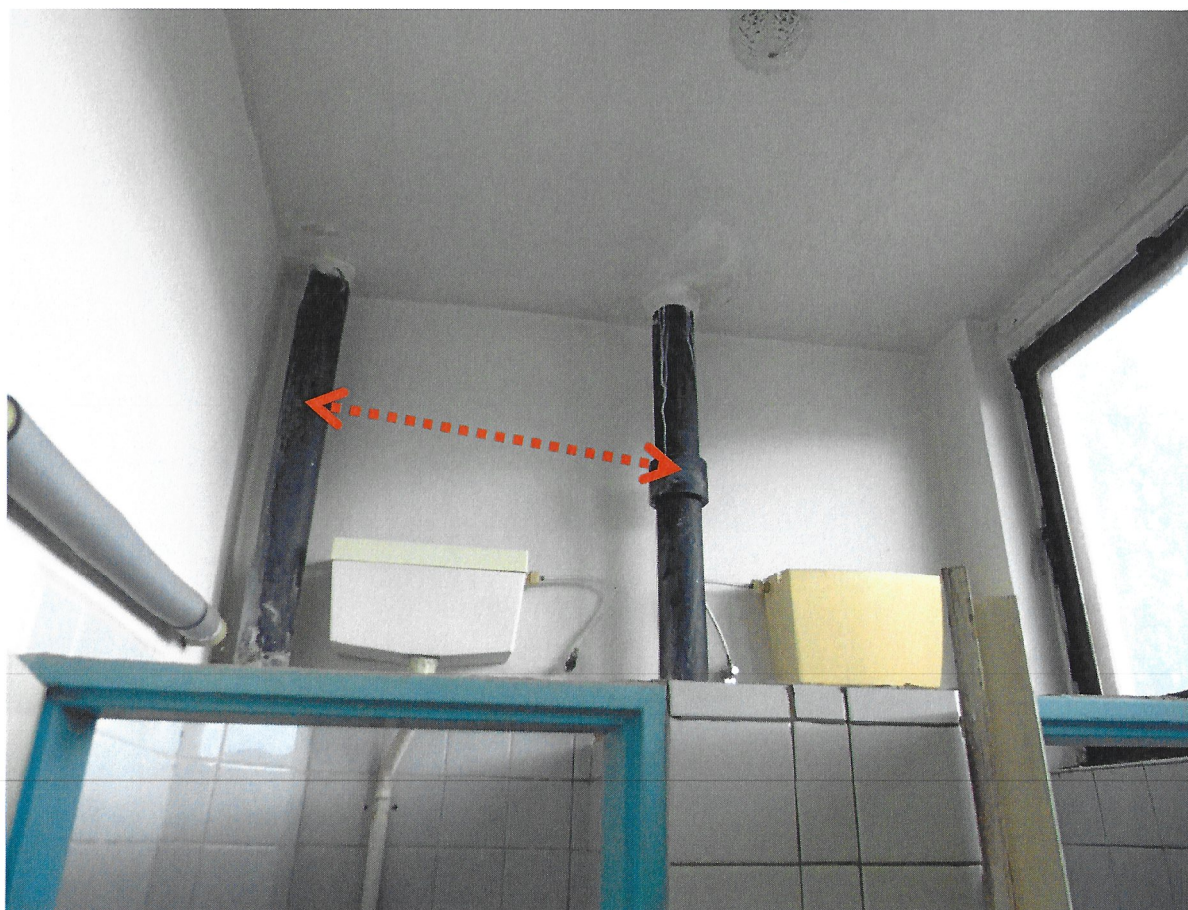
### 2. Azbestocementové roury odvětrání kanalizačních stoupaček (silně vázaný azbestový materiál).

Místo výskytu: dvoupodlažní část VB, 2.NP, m.č. 220, 221 (toalety dveře č. 15) viz Foto č. 11.

Rozsah výskytu: jedná se pouze o části dvou stoupacích potrubí ve 2.NP, která navazují na litinová potrubí v 1.NP a na střeše na kovové / litinové „komínky“. V ostatních prostorách byla nalezena pouze litinová nebo plastová potrubí.

**Foto č. 11** – Dvoupodlažní část VB, 2.NP, m.č. 220 a 221 toalety dveře č. 15. Části dvou stoupacích potrubí tvořené **azbestocementovými rourami**.
