OBJEDNATEL	Správa železnic, státní organizace Dlážděná 1003/7, 110 00 Praha 1 - Nové Město		
HLAVNÍ INŽENÝR PROJEKTU	ING. JAN LEHNERT <i>Lehnert</i>	VEDOUcí TÝMU: ING. PETR JEMELKA	
ODPOVĚDNÝ PROJEKTANT	NAVRHL, VYPRACOVAL	KONTROLOVAL	
ING. JIŘÍ DOLEŽEL, Ph.D. <i>Doležal</i>	ING. JIŘÍ DOLEŽEL, Ph.D. <i>Doležal</i>	ING. MAREK FIALA <i>Fiala</i>	
KRAJ: ÚSTECKÝ	POVĚŘENÝ OÚ: KÚ Ústeckého kraje	OBEC: CHABAŘOVICE	
Rekonstrukce ŽST Chabařovice		ZAK. ČÍSLO MCO	20 - 072 - 233 - UR
		ÚČEL	DÚR
		DATUM	PROSINEC 2021
		FORMÁT	A4
		MĚŘÍTKO	-
SO 12-20-01 TÚ Ústí nad Labem západ - Chabařovice, most v ev. km 10,037		ČÁST	POŘ.Č.
TECHNICKÁ ZPRÁVA		D.2.1.4	1

## Technická zpráva

Předmětem stavebního objektu SO 02-19-11 je rekonstrukce železničního mostního objektu v evid. km 10,037, estakáda Chabařovice. Navrhovaná opatření po rekonstrukci zajistí prostorovou průchodnost na mostním objektu pro požadovaný VMP 3,0 a požadovanou přechodnost pro traťovou třídu zatížení u ponechaných částí mostního objektu D4/120, D2/160 a u nově nahrazovaných částí mostního objektu D2/160.

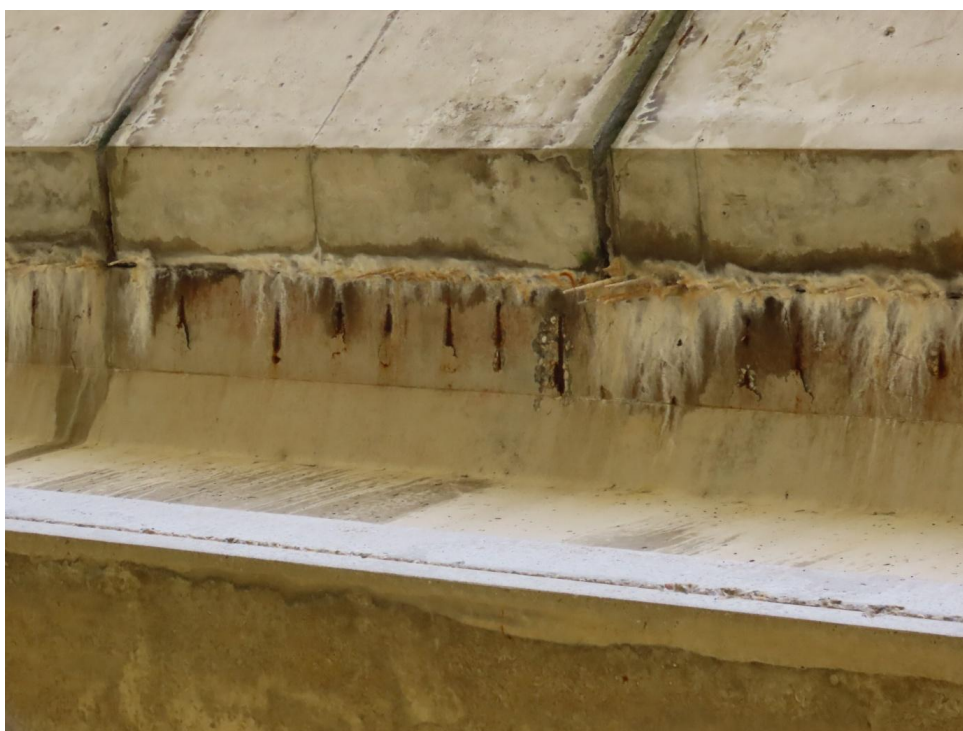
Zatékání v místě spojení KT24 nosníků a římsových prefabrikátů

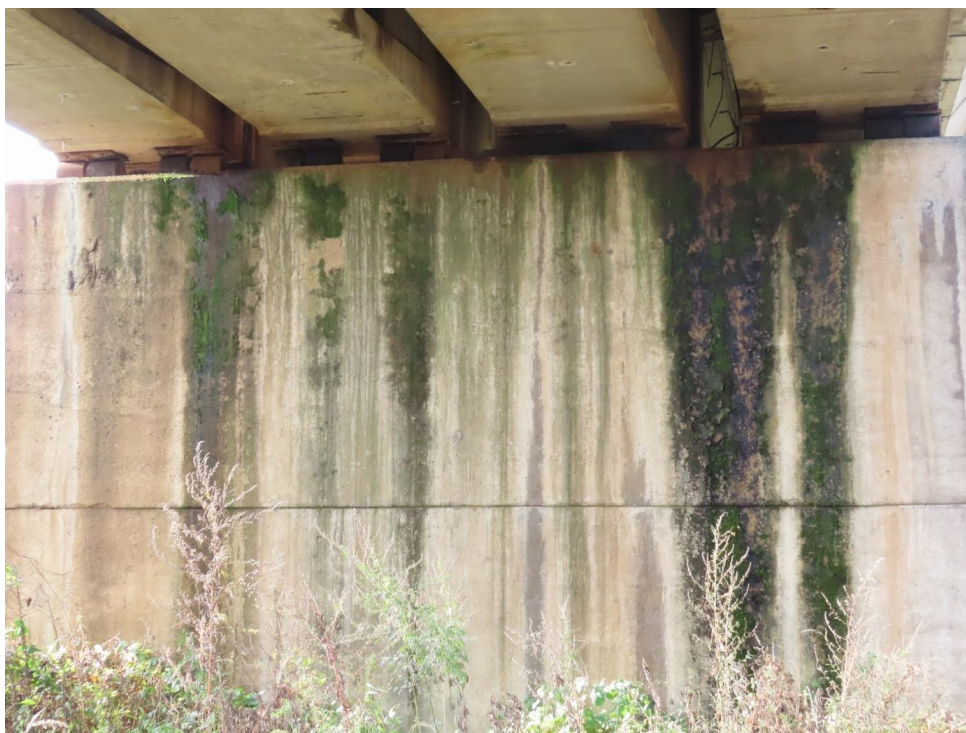
Zatékání na úložné prahy krajních opěr

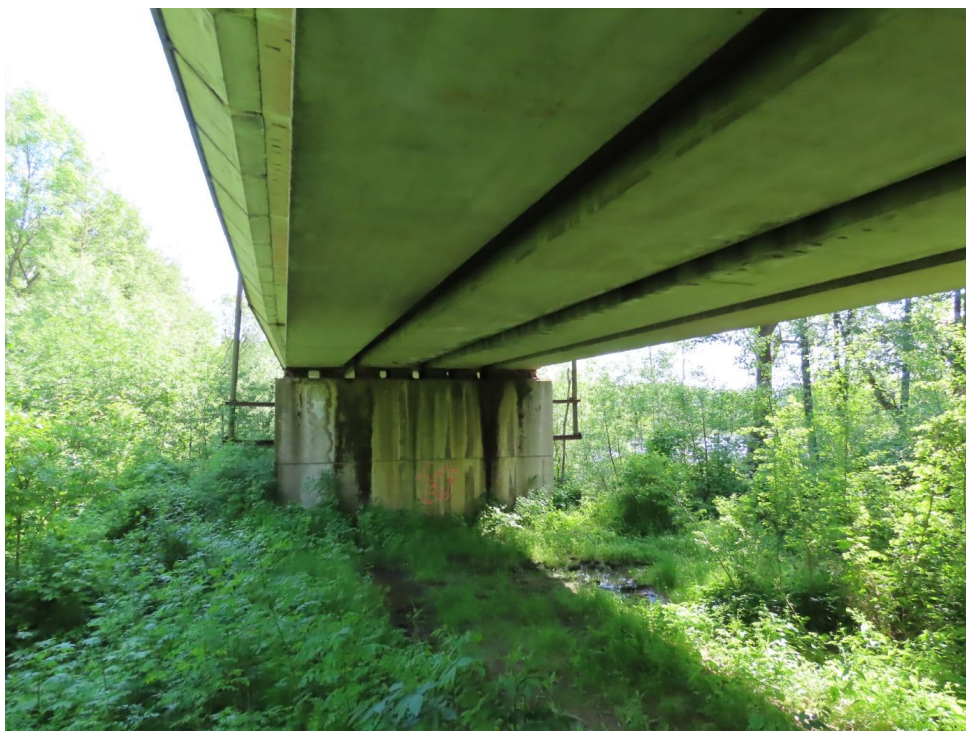
Zatékání na úložné prahy mezilehlých podpěr

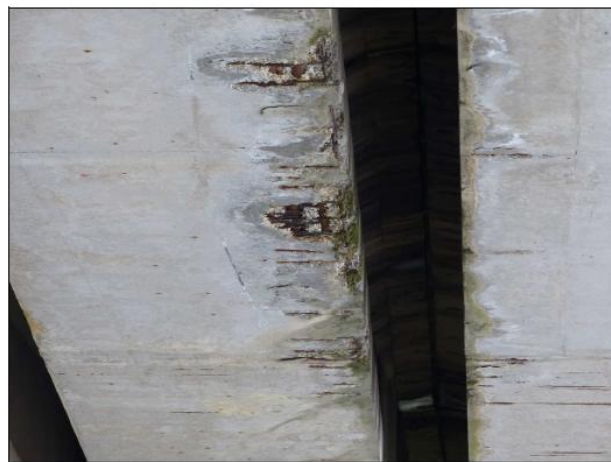
**Foto č. 7**  
**K 46 nosník B**  
**pravá dolní hrana a z podhledu**

**Pravá hrana silně degraduje - u hrany jsou na 4 místech odkryté předpínací kanálky (až 3 ks kanálků), třmínky a podélná výztuž je silně oslabená, třmínky jsou jednotlivě zcela přerušené! (viz foto č. 7 až č. 9)**

Degradace dolní pravé hrany - u hrany jsou na 4 místech odkryté předpínací kanálky (až 3 ks kanálků), třmínky a podélná výztuž je silně oslabená, třmínky jsou jednotlivě zcela přerušené!

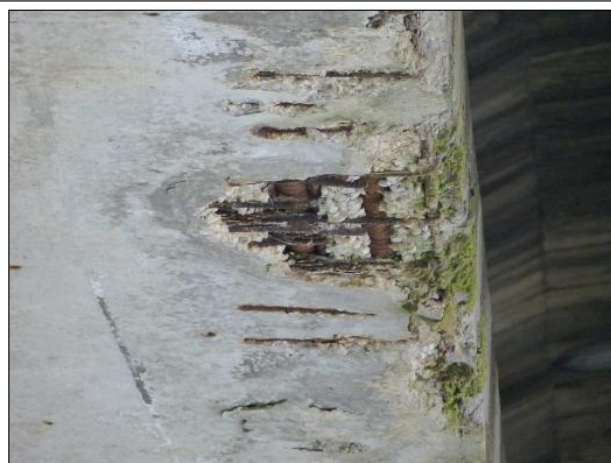
**Foto č. 8**  
**K 46 nosník B**  
**pravá dolní hrana a z podhledu**

Degradace dolní pravé hrany - u hrany jsou v místech odkryté předpínací kanálky, třmínky a podélná výztuž je silně oslabená, třmínky jsou jednotlivě zcela přerušené!

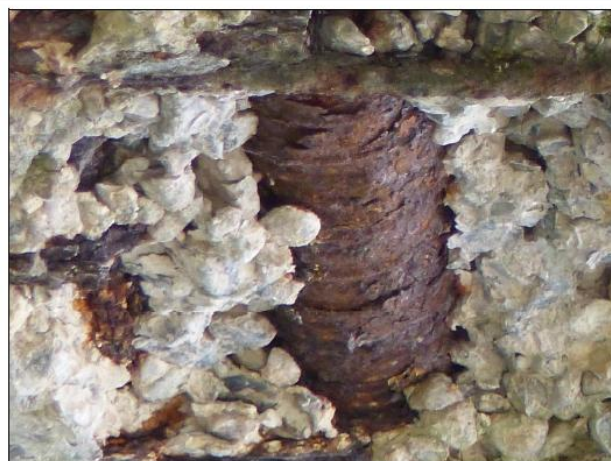
**Foto č. 9**  
**K 46 nosník B**  
**pravá dolní hrana a z podhledu**

detail korozního oslabení obnaženého předpínacího kanálu

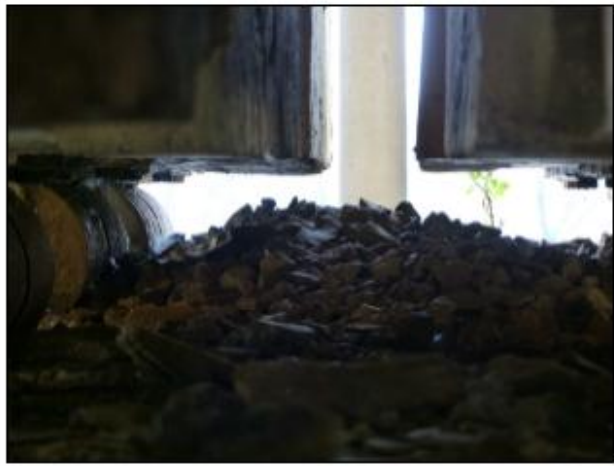
<p>Foto č. 4 Pilíř P 22 Propad štěrku z kolejevého lože K 45 zanesené pohyblivé ložiska K 47 zanesené pohyblivé ložiska do vrstvy štěrku z kolejevého lože + výdřeva</p>

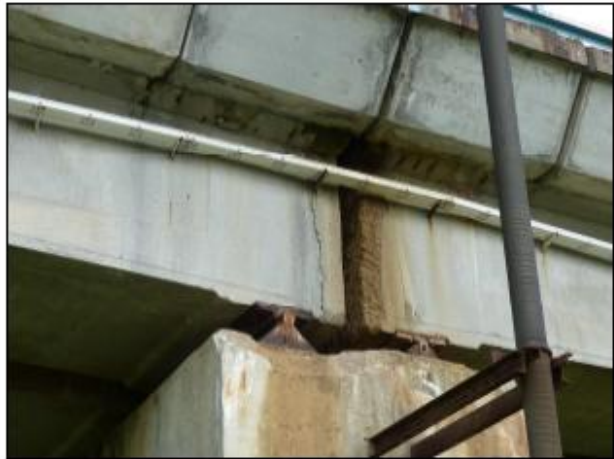
<p>Foto č. 5 Pilíř P 02 Degradace horní hrany pilíře vlevo v místě pevného ložiska K 05 vlevo, protékání mezi nosníky K 05 a K 03</p>

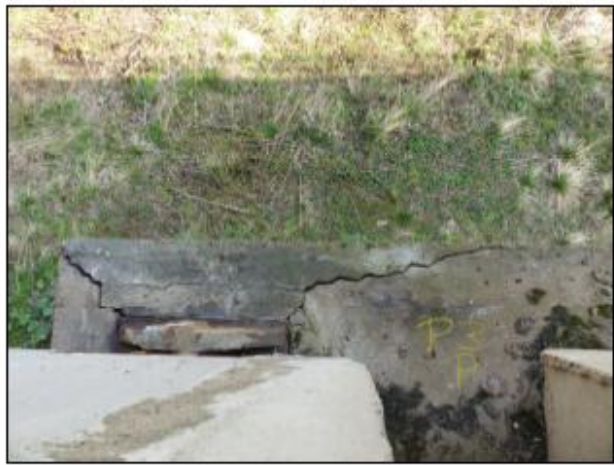
<p>Foto č. 6 Pilíř P 03 Trhlina v obetonování pravého krajního ložiska K 08</p>

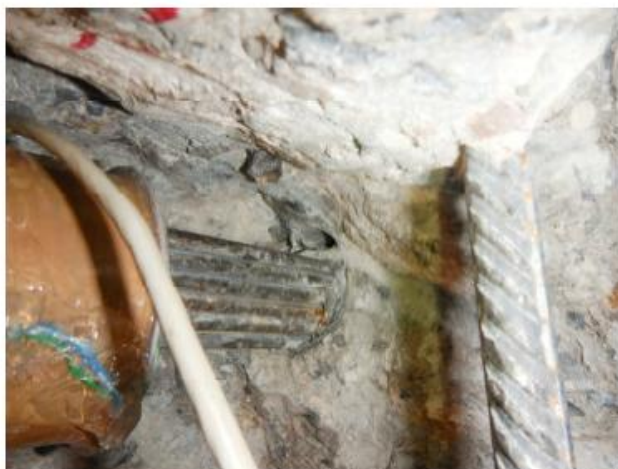
Zkušební místo EM3  
- nezainjektovaná horní část  
kanálku

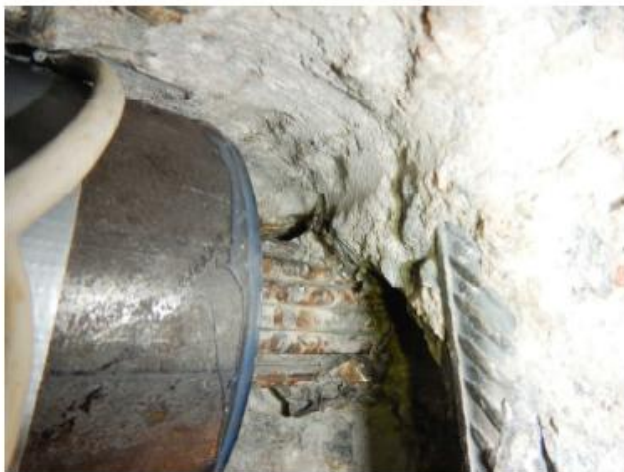
Zkušební místo EM4

- nezainjektovaná horní část  
kanálku, povrchová koroze drátů
