## Základní korozní průzkum

Základní korozní průzkum pro akci „Rekonstrukce traťového úseku Ústí nad Labem západ (mimo) – Chabařovice (včetně)“

Měřeno podle Technických kvalitativních podmínek staveb státních drah, kapitola 25A

**Datum vydání** 19. 4. 2021

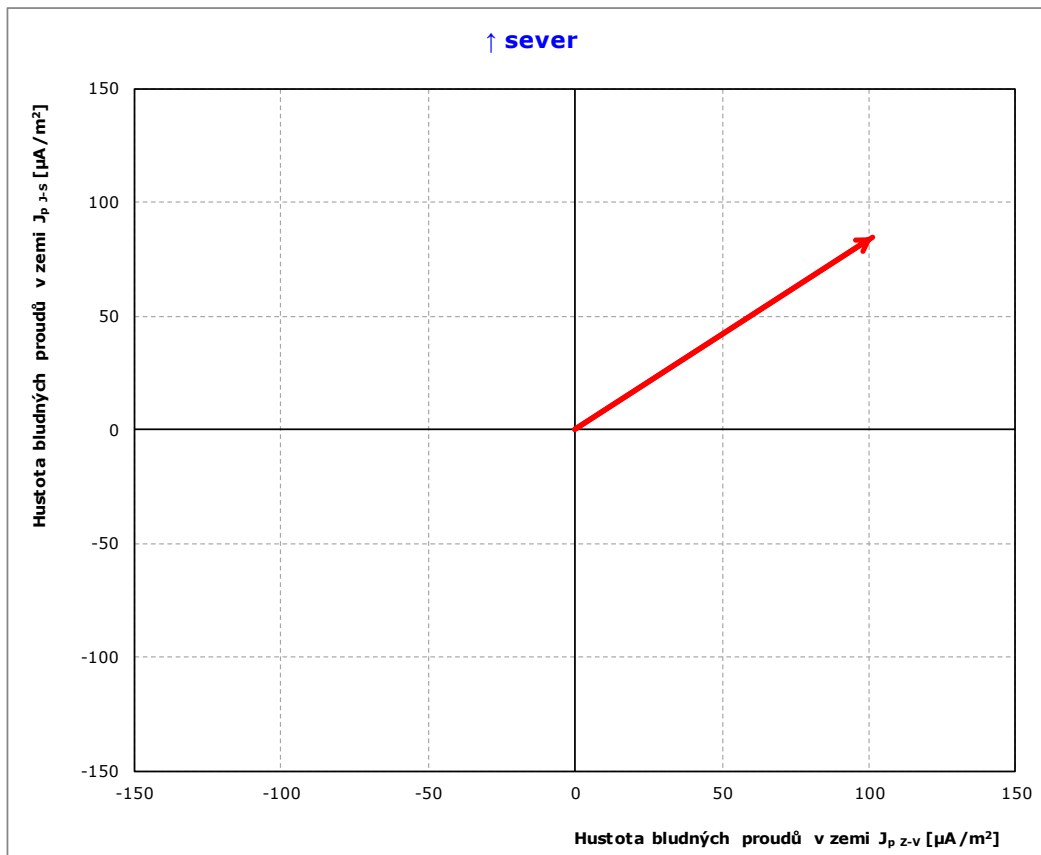
**MM 1A:** estakáda v km 5,428 (jižně od ul. Chabařovická)

Absolutní hustota bludných proudů v zemi:  **$J_p = 118,39$  [ $\mu A/m^2$ ]**

Dle ČSN 03 8375 je agresivita prostředí na stupni: **č. IV, velmi vysoká**

**Dílčí zhodnocení:** V jednom ze tří MM (MM 1A) byla agresivita prostředí velmi vysoká, u dalších dvou by se na tento stupeň dostala při použití sacího koeficientu dle přílohy 3 TP 124.

Podle TP 124 a SR 5/7 (S) je v případě velmi vysoké agresivity prostředí (do proudové hustoty  $3 \cdot 10^{-3}$  A/m<sup>2</sup>) nutné provést základní ochranná opatření na stupni č. 4., tj. opatření dle části 5 TP 124 včetně vodivého propojení výztuže a jejího vyvedení na povrch formou kontrolních měřicích bodů.

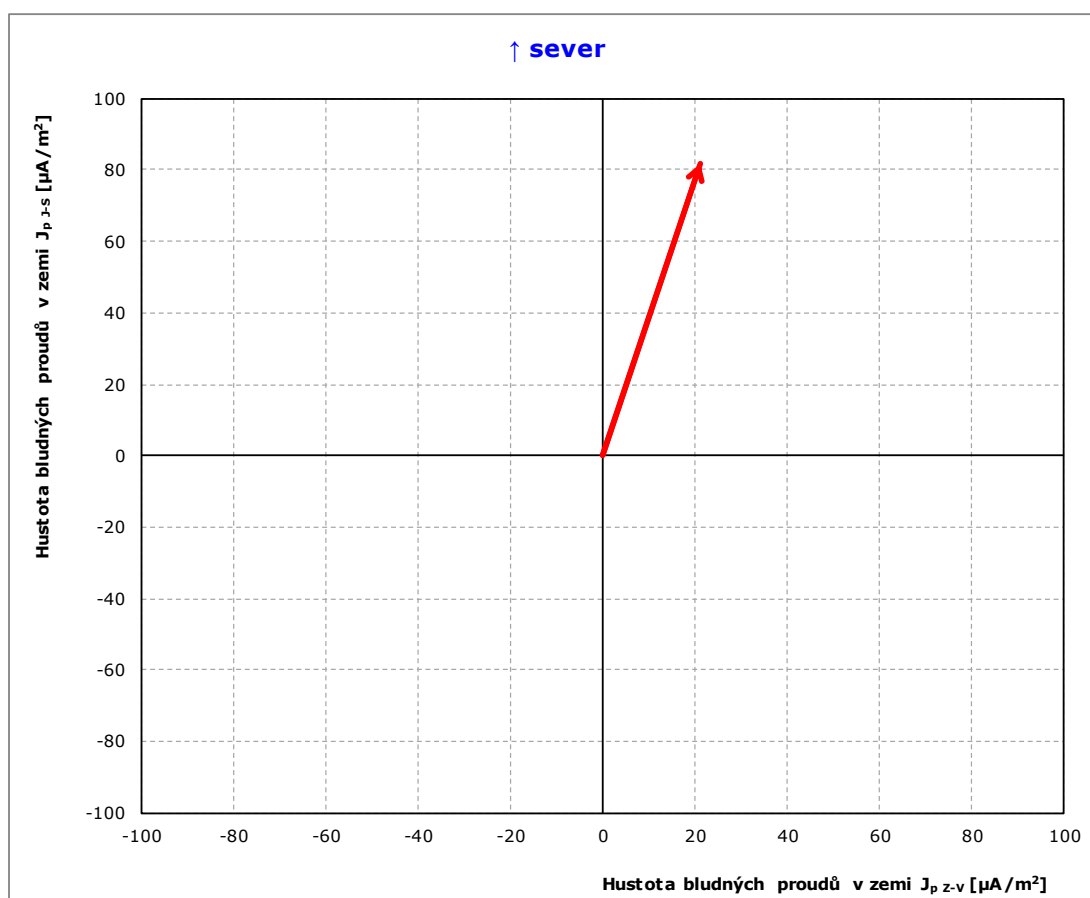
**MM 1B:** estakáda v km 5,428 (severně od ul. Chabařovická, vpravo od trati směr Chabařovice)

Absolutní hustota bludných proudů v zemi:  **$J_p = 76,15$  [ $\mu A/m^2$ ]**

Dle ČSN 03 8375 je agresivita prostředí na stupni: **č. III, zvýšená**

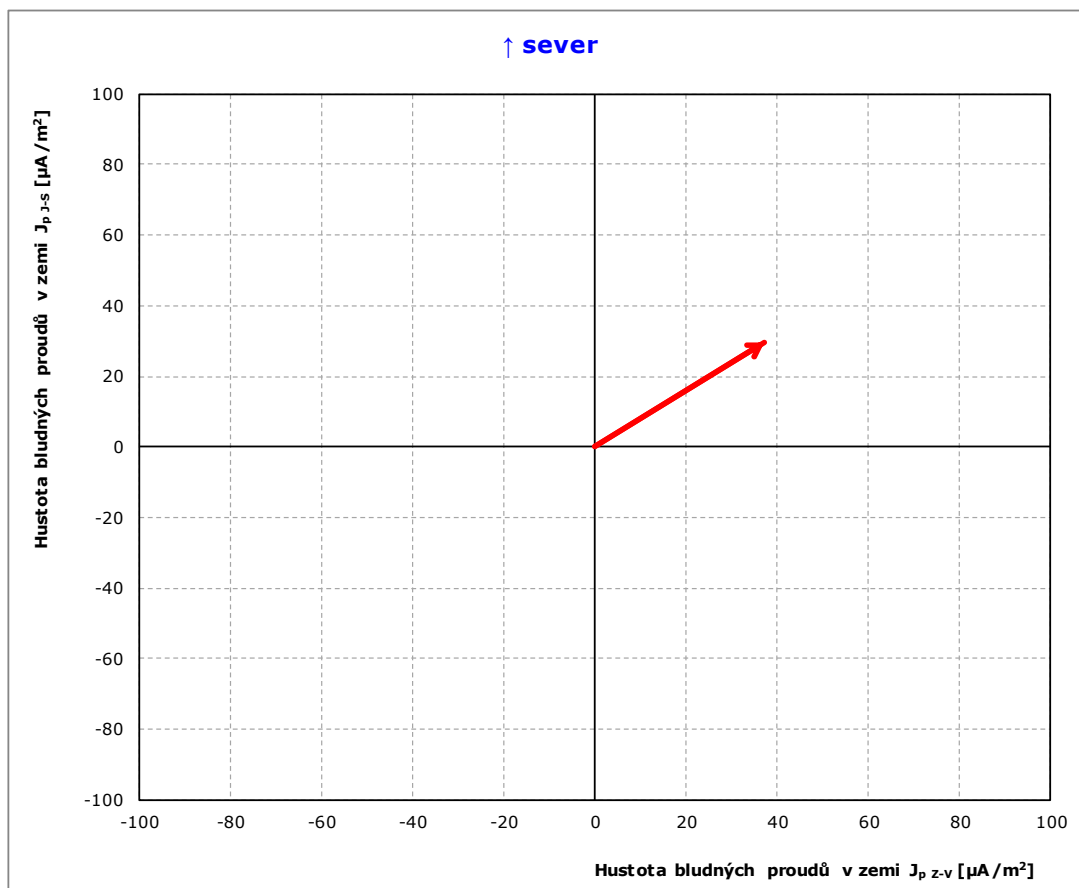
**MM 1C:** estakáda v km 5,428 (severně od ul. Chabařovická, vlevo od trati směr Chabařovice)

Absolutní hustota bludných proudů v zemi:  **$J_p = 42,70$  [ $\mu A/m^2$ ]**

Dle ČSN 03 8375 je agresivita prostředí na stupni: **č. III, zvýšená**

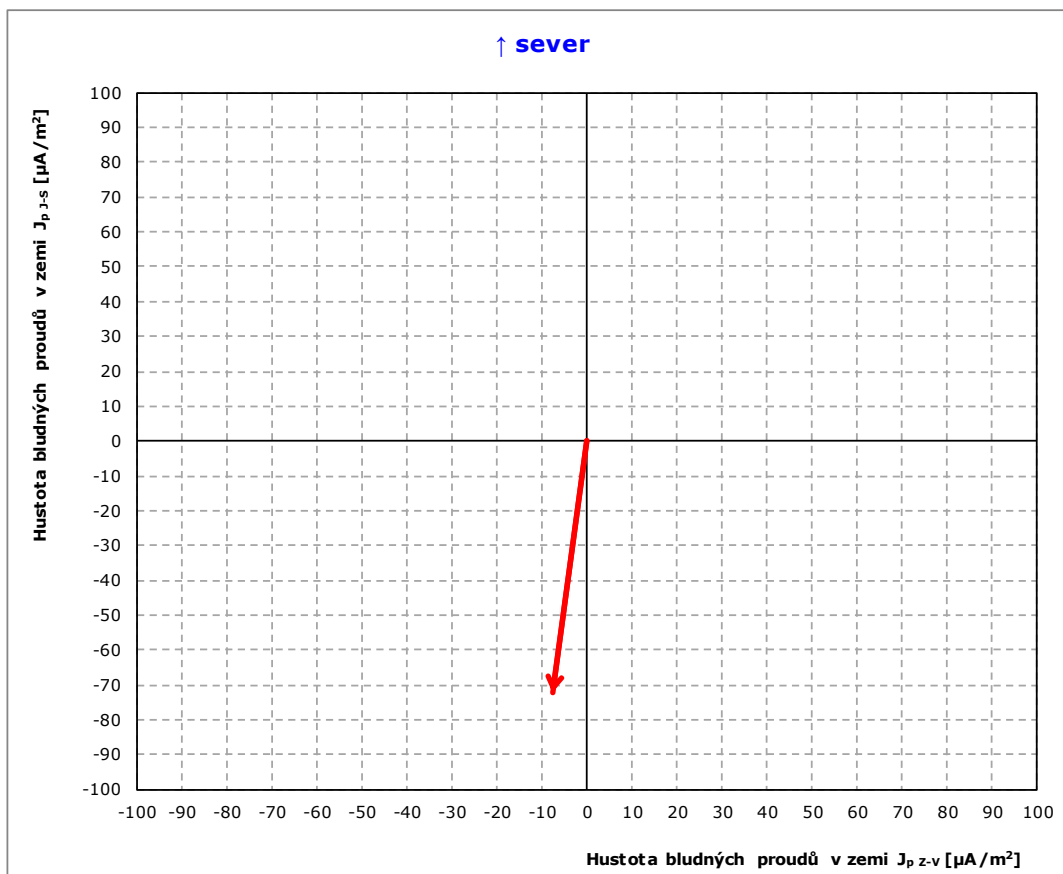
**MM 2:** most v km 7,282 (vpravo od trati směr Chabařovice)

Absolutní hustota bludných proudů v zemi:  **$J_p = 65,45$  [ $\mu A/m^2$ ]**

Dle ČSN 03 8375 je agresivita prostředí na stupni: **č. III, zvýšená**

**Dílčí zhodnocení:** Ve výsledku není zohledněn sací koeficient dle Přílohy 3 TP 124; při jeho použití by byla agresivita prostředí velmi vysoká.

Podle TP 124 a SR 5/7 (S) je v případě velmi vysoké agresivity prostředí (do proudové hustoty  $3 \cdot 10^{-3} A/m^2$ ) nutné provést základní ochranná opatření na stupni č. 4., tj. opatření dle části 5 TP 124 včetně vodivého propojení výztuže a jejího vyvedení na povrch formou kontrolních měřicích bodů.

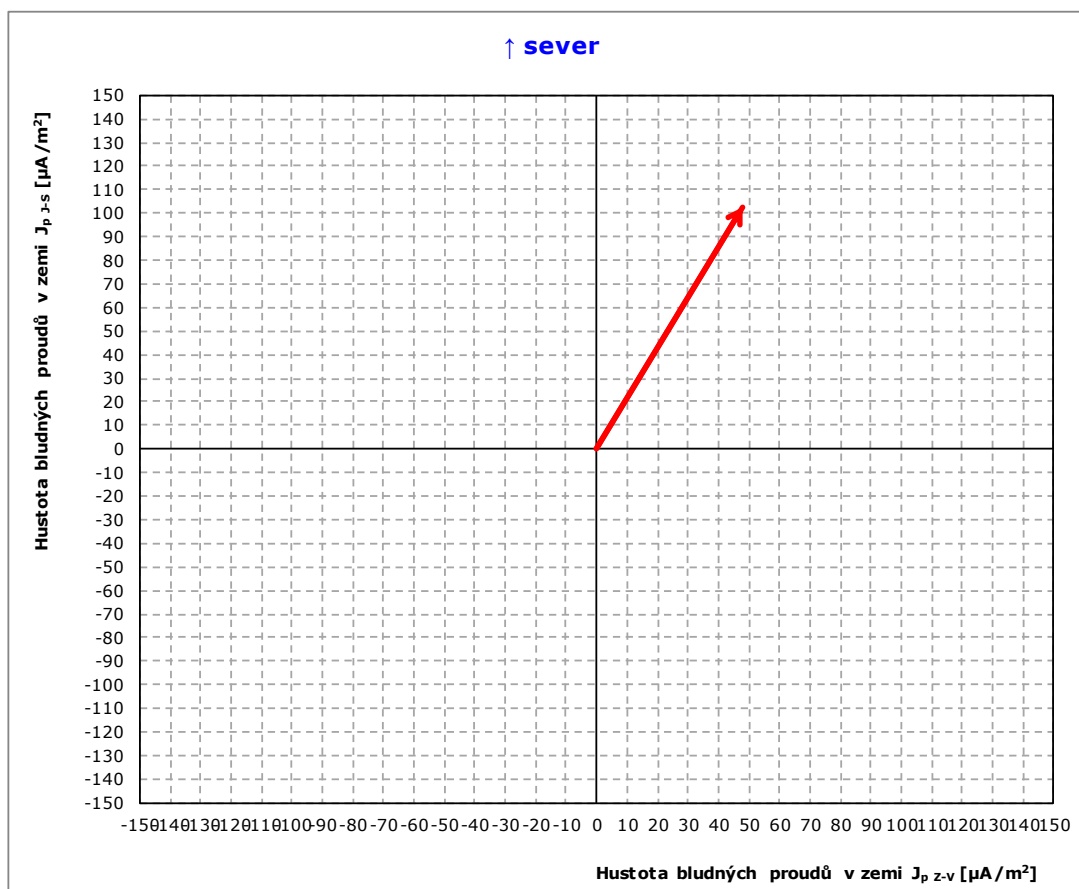
**MM 3:** most v km 7,355 (vlevo od trati směr Chabařovice)

Dle ČSN 03 8375 je agresivita prostředí na stupni: **č. IV, velmi vysoká**

**Dílčí zhodnocení:** Podle TP 124 a SR 5/7 (S) je v případě velmi vysoké agresivity prostředí (do proudové hustoty  $3 \cdot 10^{-3} A/m^2$ ) nutné provést základní ochranná opatření na stupni č. 4., tj. opatření dle části 5 TP 124 včetně vodivého propojení výztuže a jejího vyvedení na povrch formou kontrolních měřicích bodů.

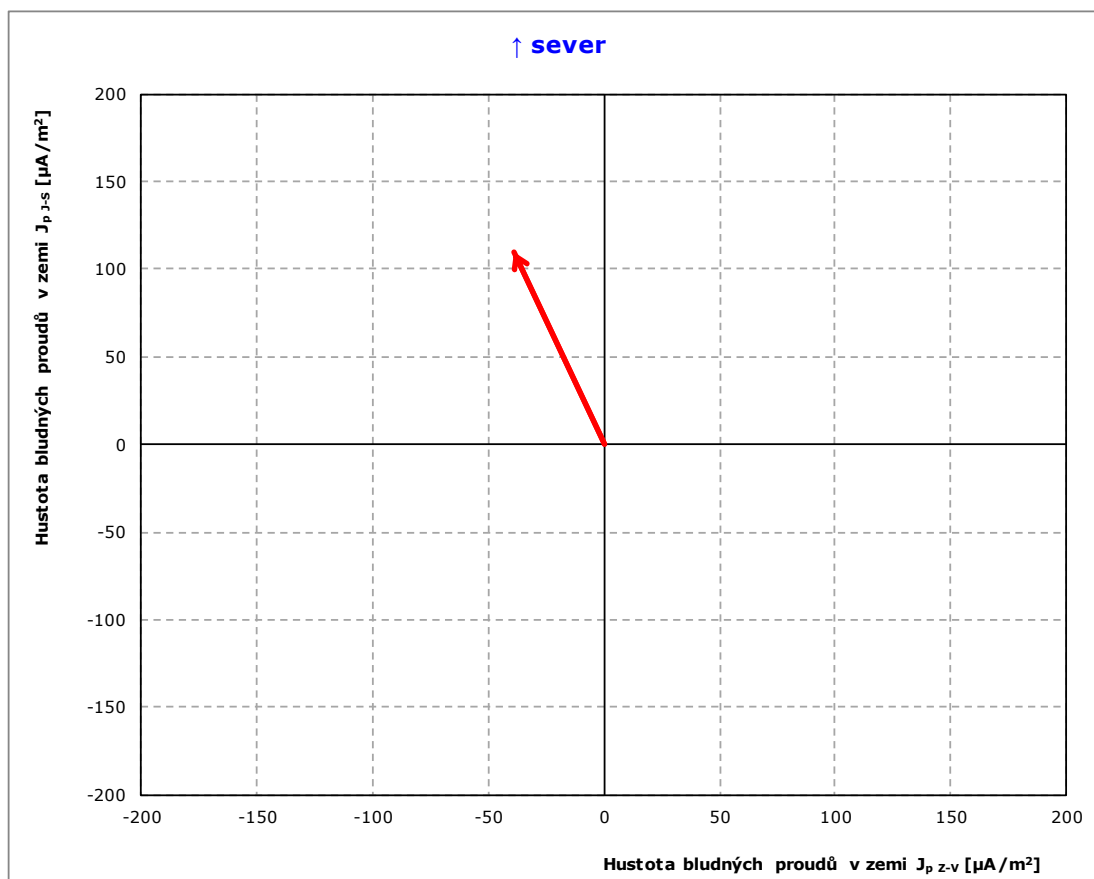
**MM 4A:** most v km 7,810 (vpravo od trati směr Chabařovice, vlevo od D8)

Dle ČSN 03 8375 je agresivita prostředí na stupni: **č. IV, velmi vysoká**

**Dílčí zhodnocení:** Vzhledem k tomu, že v rámci stavby dojde pouze k sanačním zásahům, a že most je vybaven kontrolními měřicími body, bude před zahájením stavby a po jejím ukončení provedeno korozní měření dle SR 5/7 (S) a TP 124.

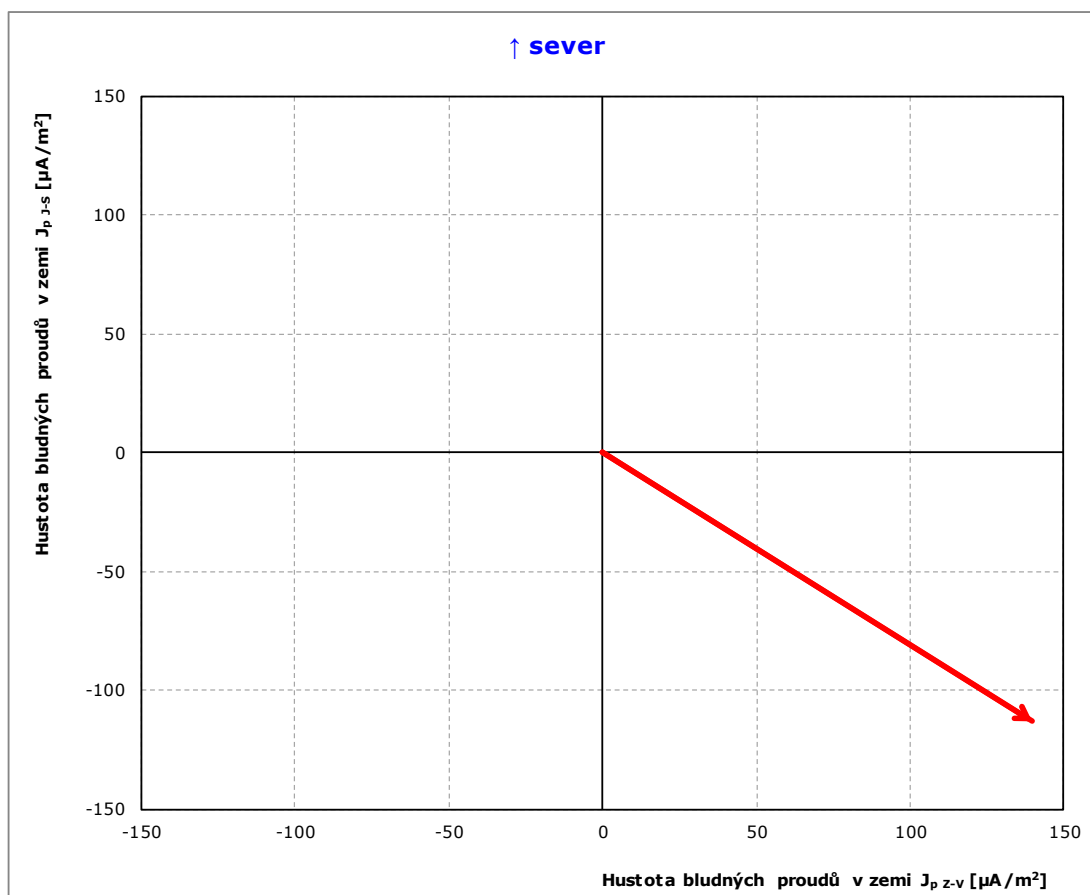
**MM 4B:** most v km 7,810 (vpravo od trati směr Chabařovice, vpravo od D8)

Dle ČSN 03 8375 je agresivita prostředí na stupni: **č. IV, velmi vysoká**

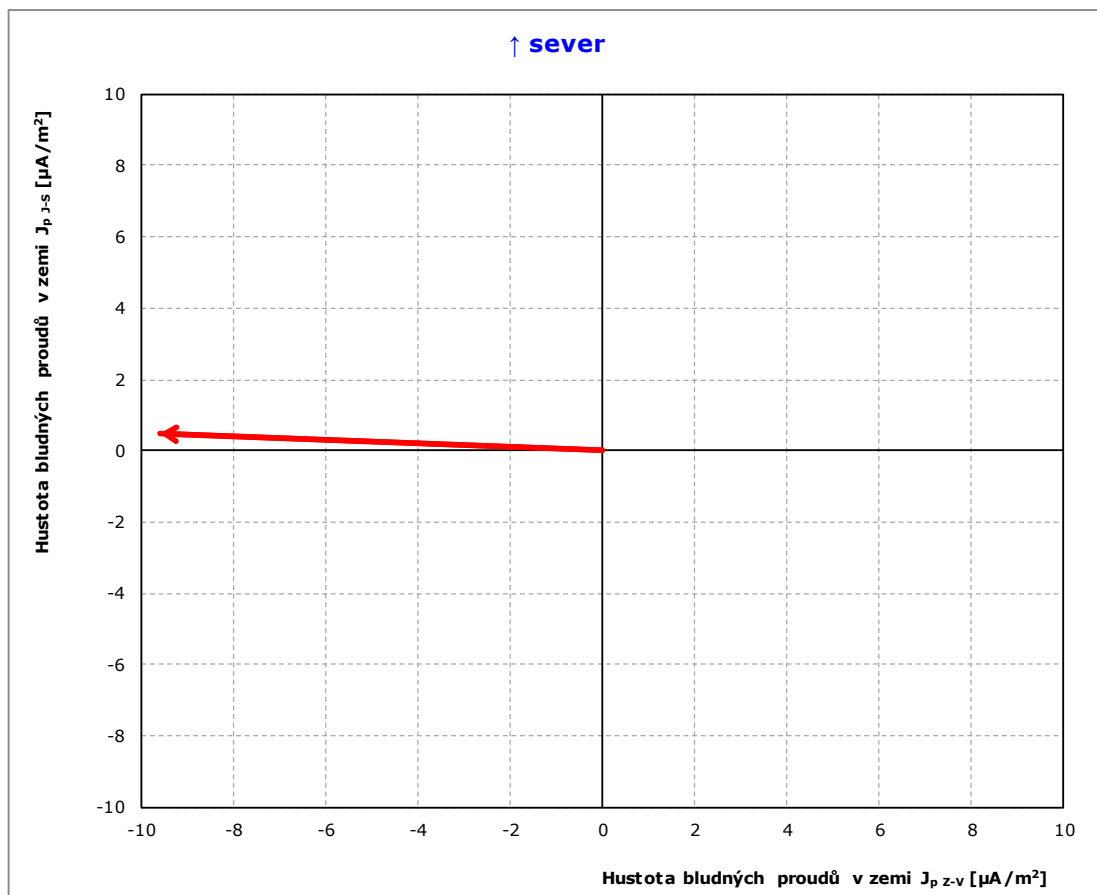
**MM 5A:** most v km 8,035 (vlevo od trati směr Chabařovice)

Dle ČSN 03 8375 je agresivita prostředí na stupni: **č. III, zvýšená**

**Dílčí zhodnocení:** V jednom ze dvou MM (MM 5B) byla agresivita prostředí velmi vysoká, u MM 5A byla na stupni č. III, tj. zvýšená. Pro navržení ochranných opatření je rozhodující výsledek u MM 5B.

Podle TP 124 a SR 5/7 (S) je v případě velmi vysoké agresivity prostředí (do proudové hustoty  $3 \cdot 10^{-3} A/m^2$ ) nutné provést základní ochranná opatření na stupni č. 4., tj. opatření dle části 5 TP 124 včetně vodivého propojení výztuže a jejího vyvedení na povrch formou kontrolních měřicích bodů.

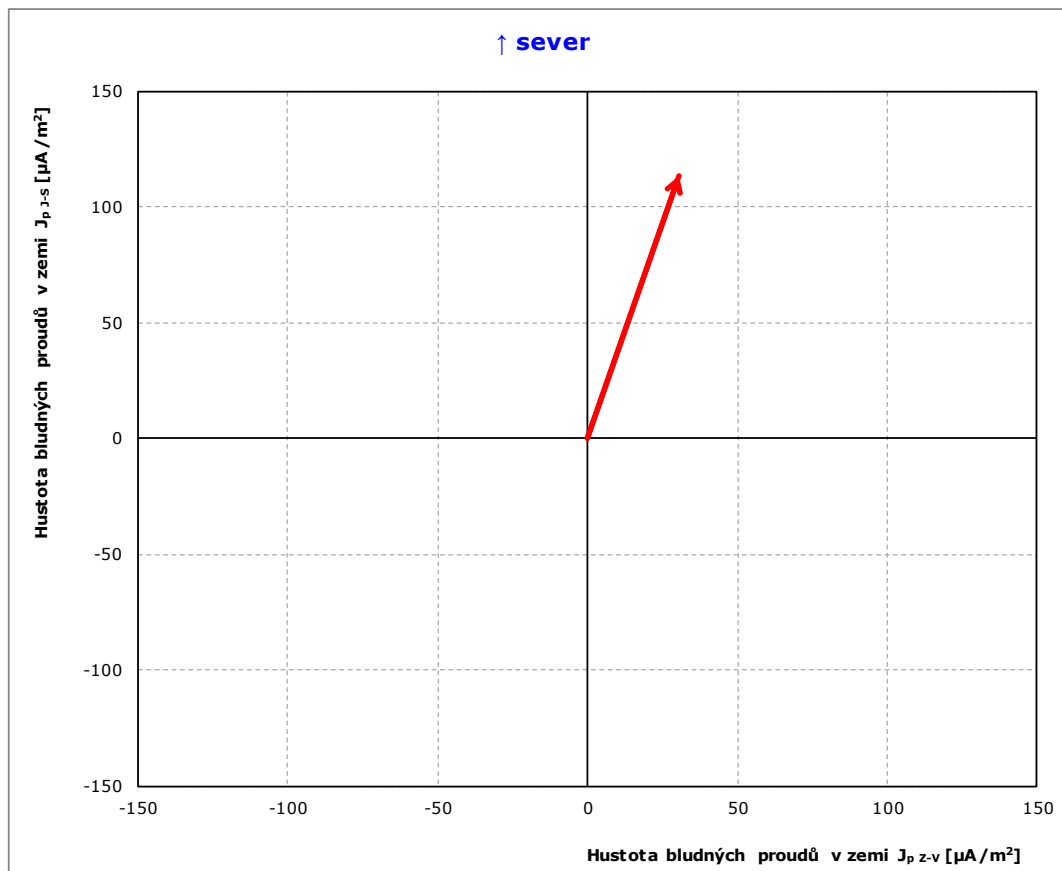
**MM 5B:** most v km 8,035 (vpravo od trati směr Chabařovice)

Dle ČSN 03 8375 je agresivita prostředí na stupni: **č. IV, velmi vysoká**

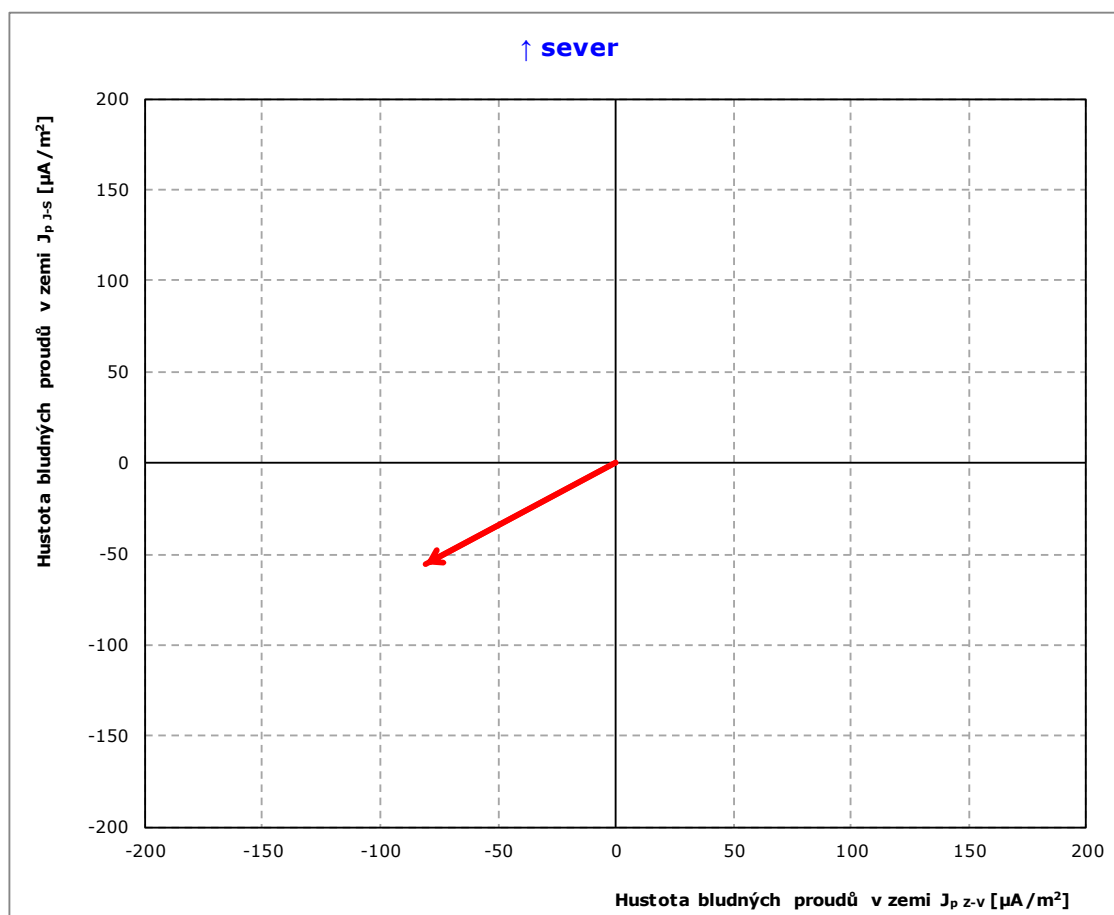
**MM 6A:** most v km 8,980 (vlevo od trati směr Chabařovice)

Dle ČSN 03 8375 je agresivita prostředí na stupni: **č. III, zvýšená**

**Dílčí zhodnocení:** Ve výsledcích měření u MM6A a MM 6B není zohledněn sací koeficient dle Přílohy 3 TP 124; při jeho použití by byla agresivita prostředí velmi vysoká.

Podle TP 124 a SR 5/7 (S) je v případě velmi vysoké agresivity prostředí (do proudové hustoty  $3 \cdot 10^{-3} \text{ A}/\text{m}^2$ ) nutné provést základní ochranná opatření na stupni č. 4., tj. opatření dle části 5 TP 124 včetně vodivého propojení výztuže a jejího vyvedení na povrch formou kontrolních měřicích bodů.

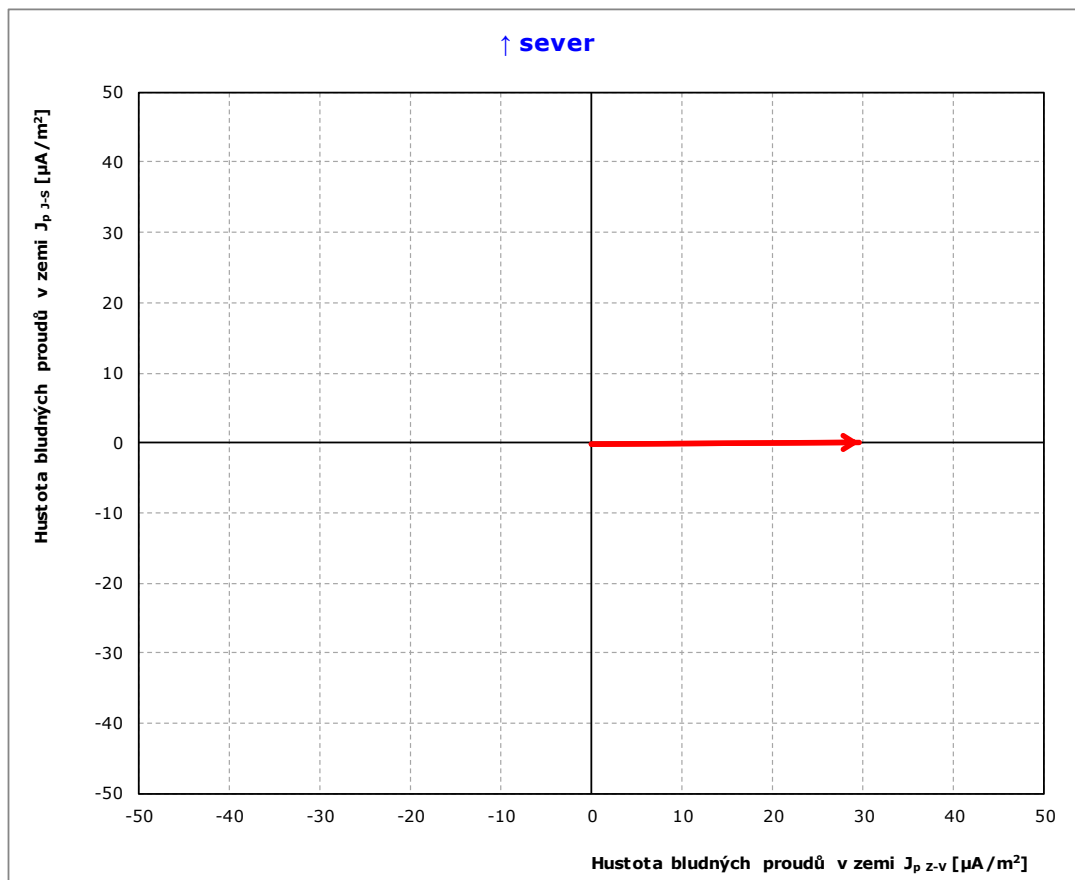
**MM 6B:** most v km 8,980 (vpravo od trati směr Chabařovice)

Dle ČSN 03 8375 je agresivita prostředí na stupni: **č. III, zvýšená**

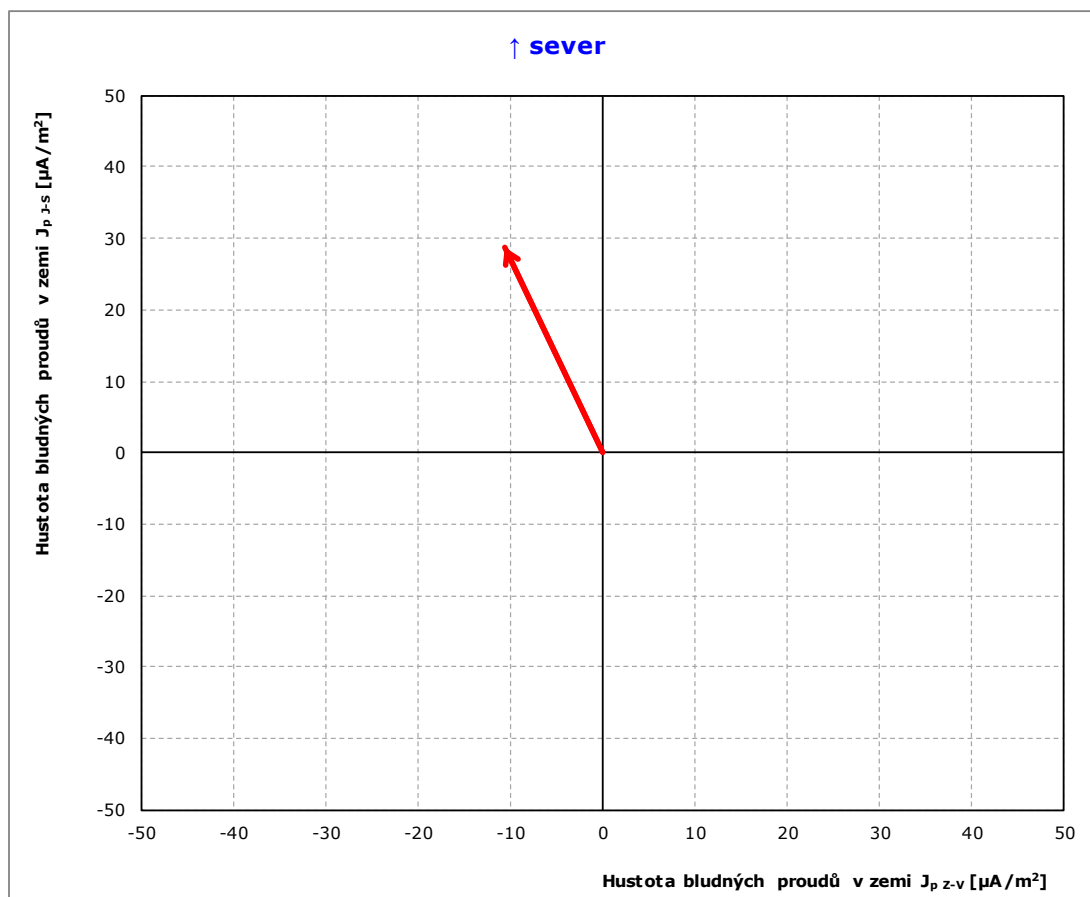
**MM 7A:** most v km 9,562 (vlevo od trati směr Chabařovice, vlevo od ul. Smetanova)

Dle ČSN 03 8375 je agresivita prostředí na stupni: **č. III, zvýšená**

**Dílčí zhodnocení:** Ve výsledcích měření u MM 7A a MM 7B není zohledněn sací koeficient dle Přílohy 3 TP 124; při jeho použití by byla agresivita prostředí velmi vysoká.

Podle TP 124 a SR 5/7 (S) je v případě velmi vysoké agresivity prostředí (do proudové hustoty  $3 \cdot 10^{-3}$  A/m<sup>2</sup>) nutné provést základní ochranná opatření na stupni č. 4., tj. opatření dle části 5 TP 124 včetně vodivého propojení výztuže a jejího vyvedení na povrch formou kontrolních měřicích bodů.

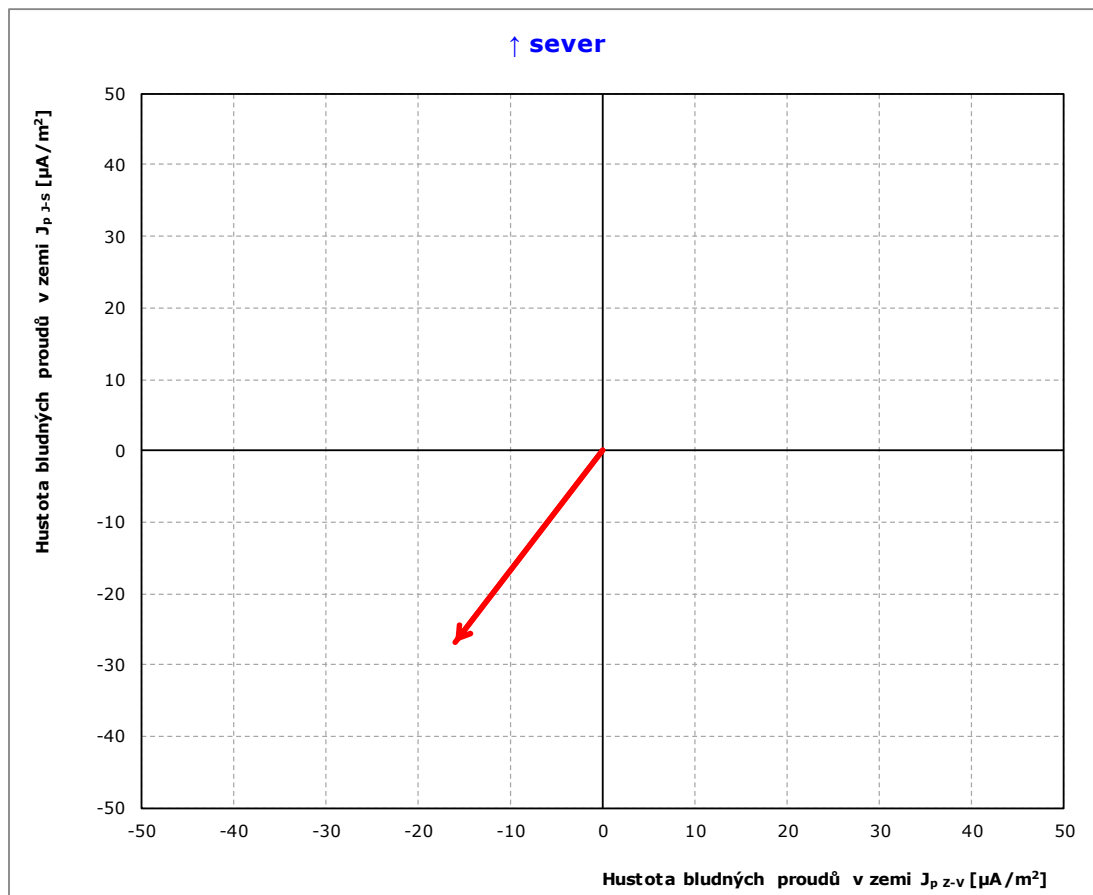
**MM 7B:** most v km 9,562 (vlevo od trati směr Chabařovice, vpravo od ul. Smetanova)

Dle ČSN 03 8375 je agresivita prostředí na stupni: **č. III, zvýšená**

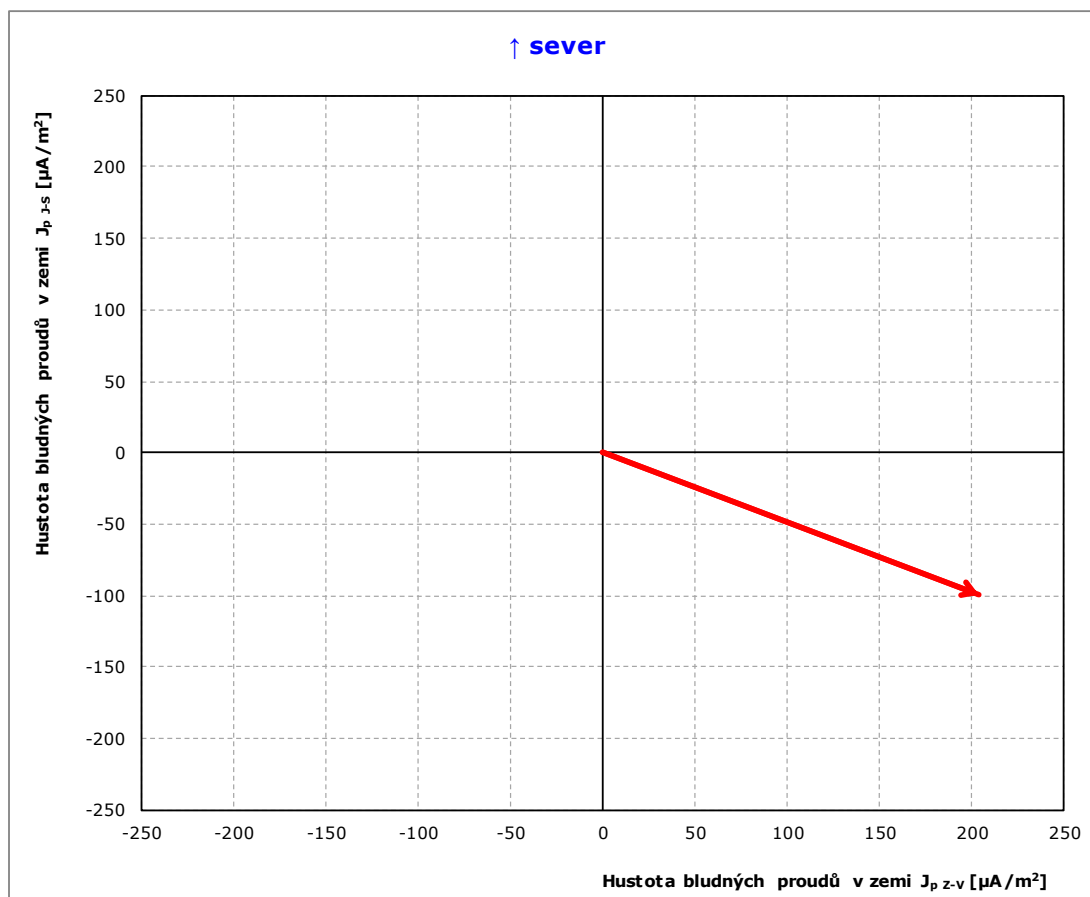
**MM 8A:** estakáda v km 10,037 (vlevo od trati, u Malého Lučního rybníka)

Dle ČSN 03 8375 je agresivita prostředí na stupni: **č. IV, velmi vysoká**

**Dílčí zhodnocení:** V dvou z pěti MM (MM 8A a MM 8C) byla agresivita prostředí velmi vysoká, u dalších dvou by se na tento stupeň dostala při použití sacího koeficientu dle přílohy 3 TP 124.

Podle TP 124 a SR 5/7 (S) je v případě velmi vysoké agresivity prostředí (do proudové hustoty  $3 \cdot 10^{-3}$  A/m<sup>2</sup>) nutné provést základní ochranná opatření na stupni č. 4., tj. opatření dle části 5 TP 124 včetně vodivého propojení výztuže a jejího vyvedení na povrch formou kontrolních měřicích bodů.

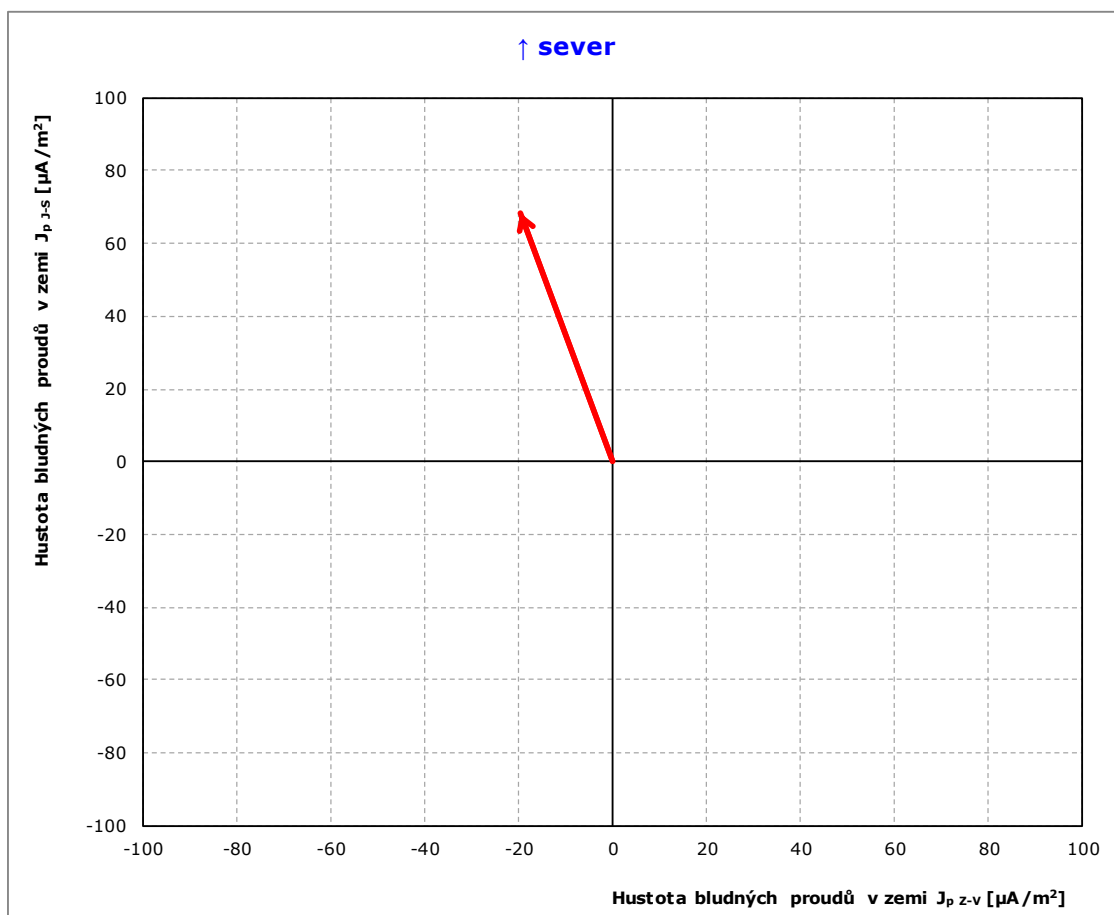
**MM 8B:** estakáda v km 10,037 (vlevo od trati, mezi Malým a Velkým Lučním rybníkem)

Dle ČSN 03 8375 je agresivita prostředí na stupni: **č. III, zvýšená**

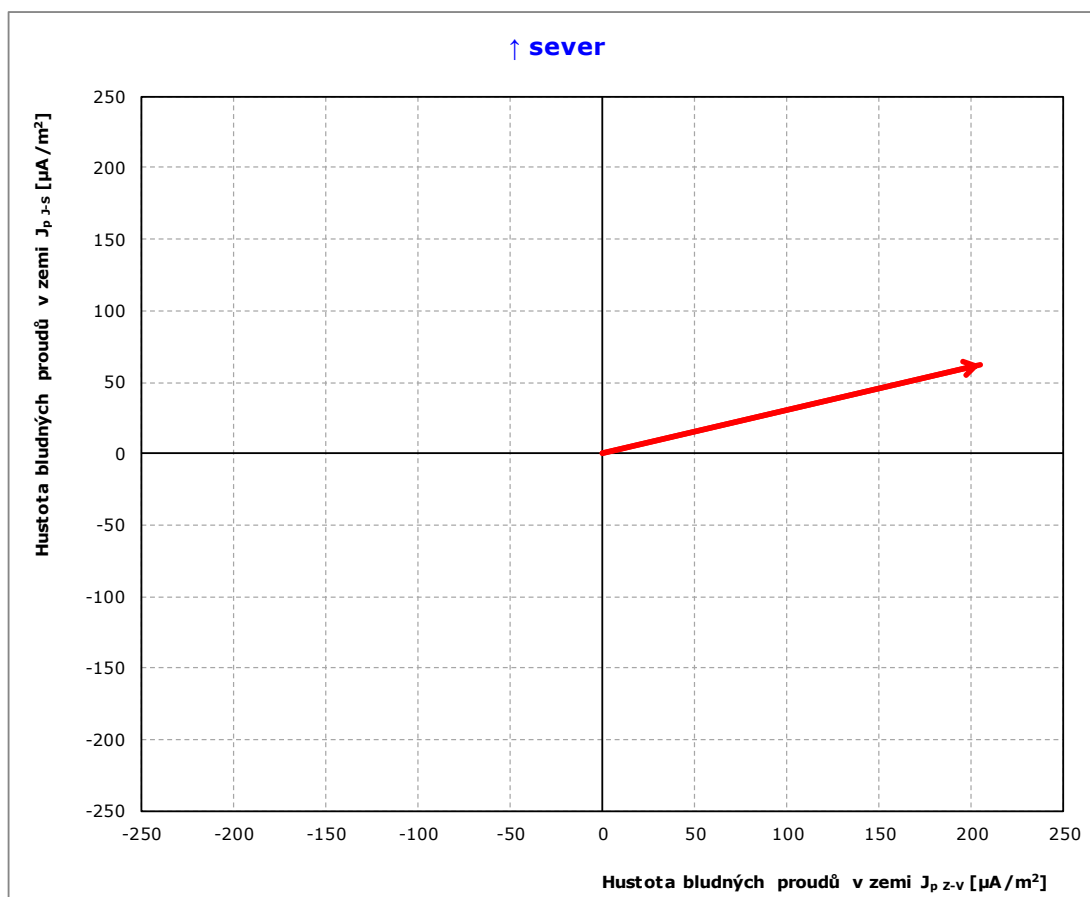
**MM 8C:** estakáda v km 10,037 (vpravo od trati, mezi Malým a Velkým Lučním rybníkem)

Dle ČSN 03 8375 je agresivita prostředí na stupni: **č. IV, velmi vysoká**

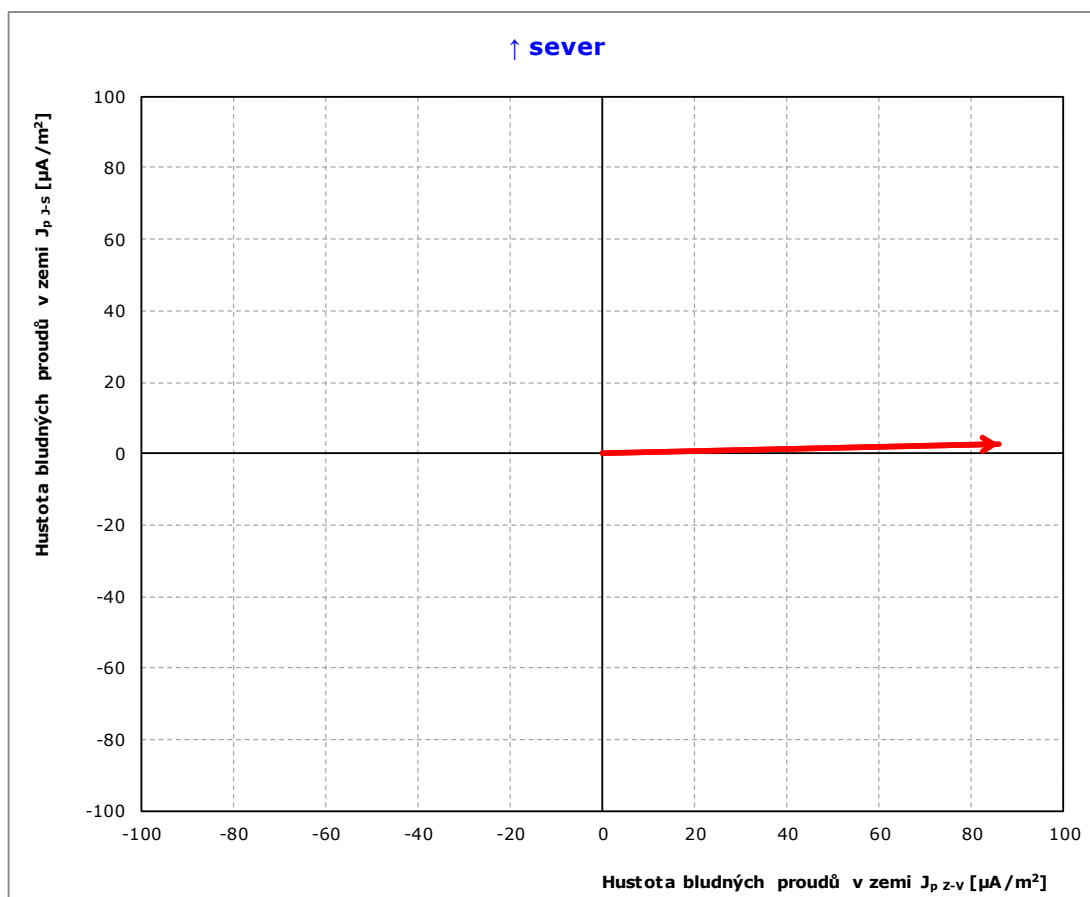
**MM 8D:** estakáda v km 10,037 (vlevo od trati, mezi Velkým Lučním rybníkem a Ždírnickým potokem)

Dle ČSN 03 8375 je agresivita prostředí na stupni: **č. III, zvýšená**

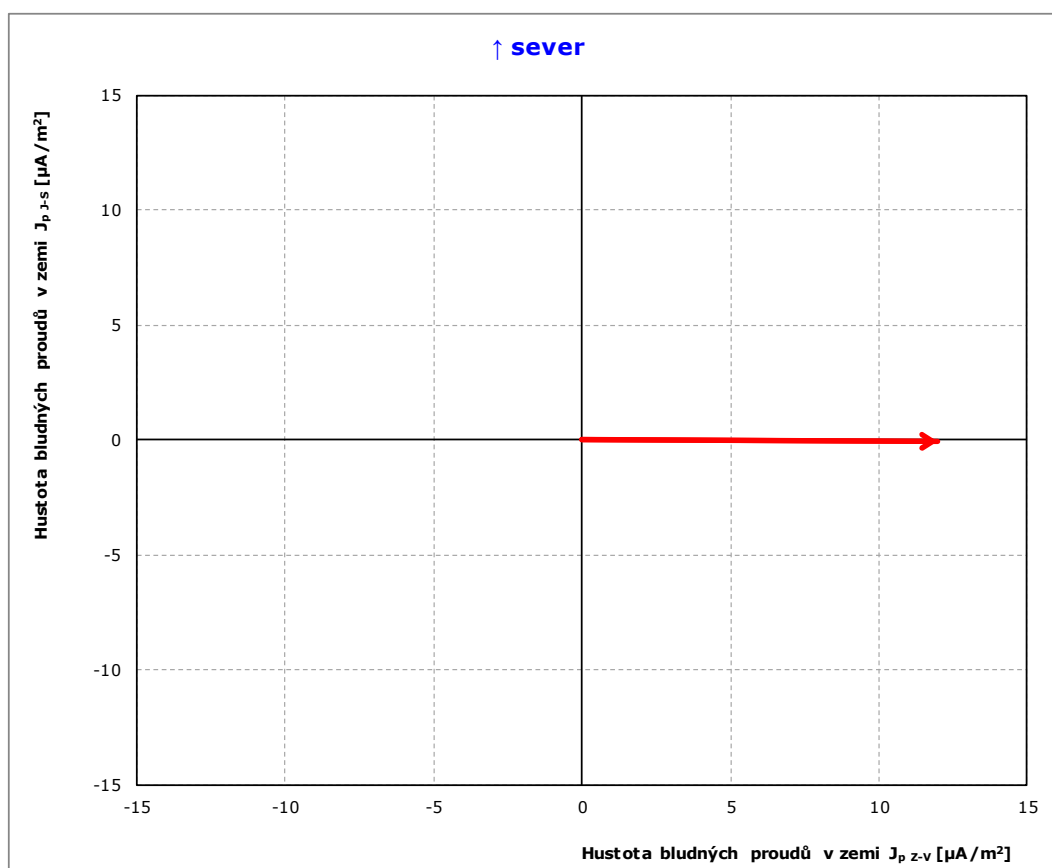
**MM 8E:** estakáda v km 10,037 (vlevo od trati, u Ždírnického potoka)

Dle ČSN 03 8375 je agresivita prostředí na stupni: **č. III, zvýšená**

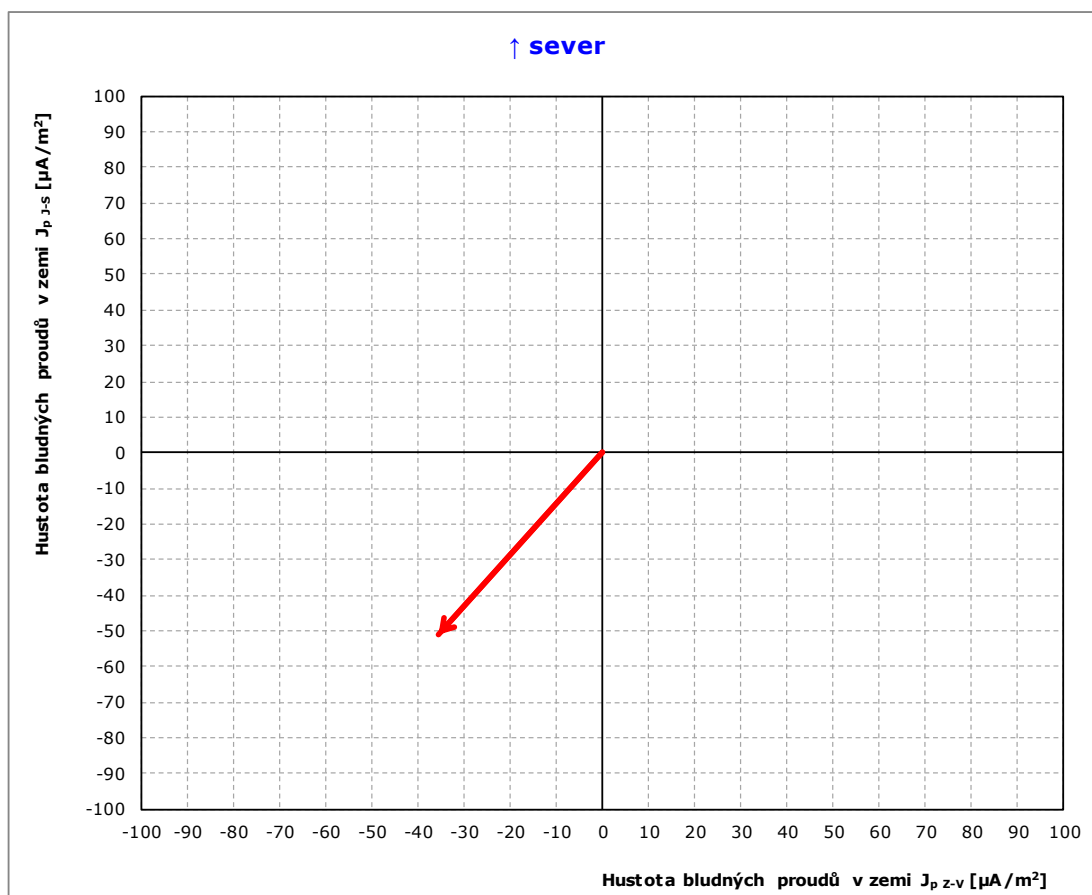
**MM 9A:** most v km 10,798 (vlevo od trati směr Chabařovice, vlevo od ul. Teplická)

Dle ČSN 03 8375 je agresivita prostředí na stupni: **č. III, zvýšená**

**Dílčí zhodnocení:** Ve výsledcích měření u MM 9A a MM 9B není zohledněn sací koeficient dle Přílohy 3 TP 124; při jeho použití by byla agresivita prostředí v případě MM 9A velmi vysoká.

Podle TP 124 a SR 5/7 (S) je v případě velmi vysoké agresivity prostředí (do proudové hustoty  $3 \cdot 10^{-3} A/m^2$ ) nutné provést základní ochranná opatření na stupni č. 4., tj. opatření dle části 5 TP 124 včetně vodivého propojení výztuže a jejího vyvedení na povrch formou kontrolních měřicích bodů.

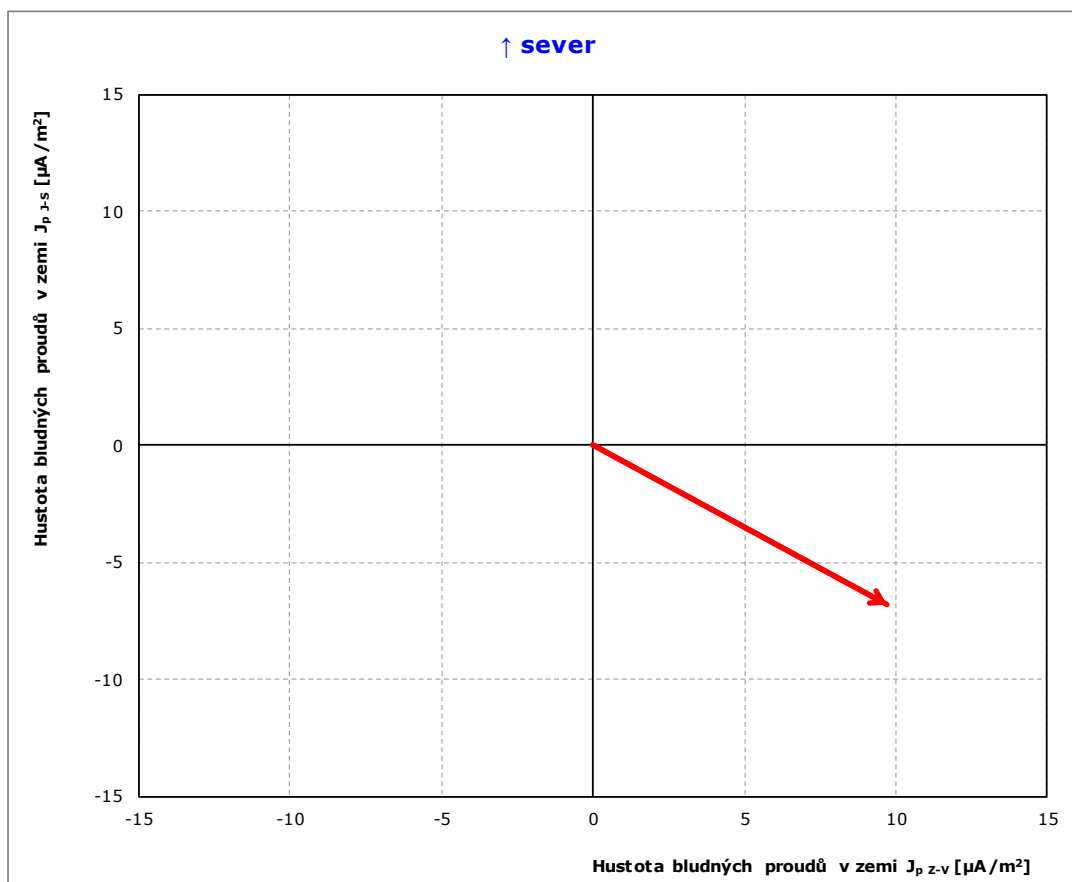
**MM 9B:** most v km 10,798 (vlevo od trati směr Chabařovice, vpravo od ul. Teplická)

Dle ČSN 03 8375 je agresivita prostředí na stupni: **č. III, zvýšená**

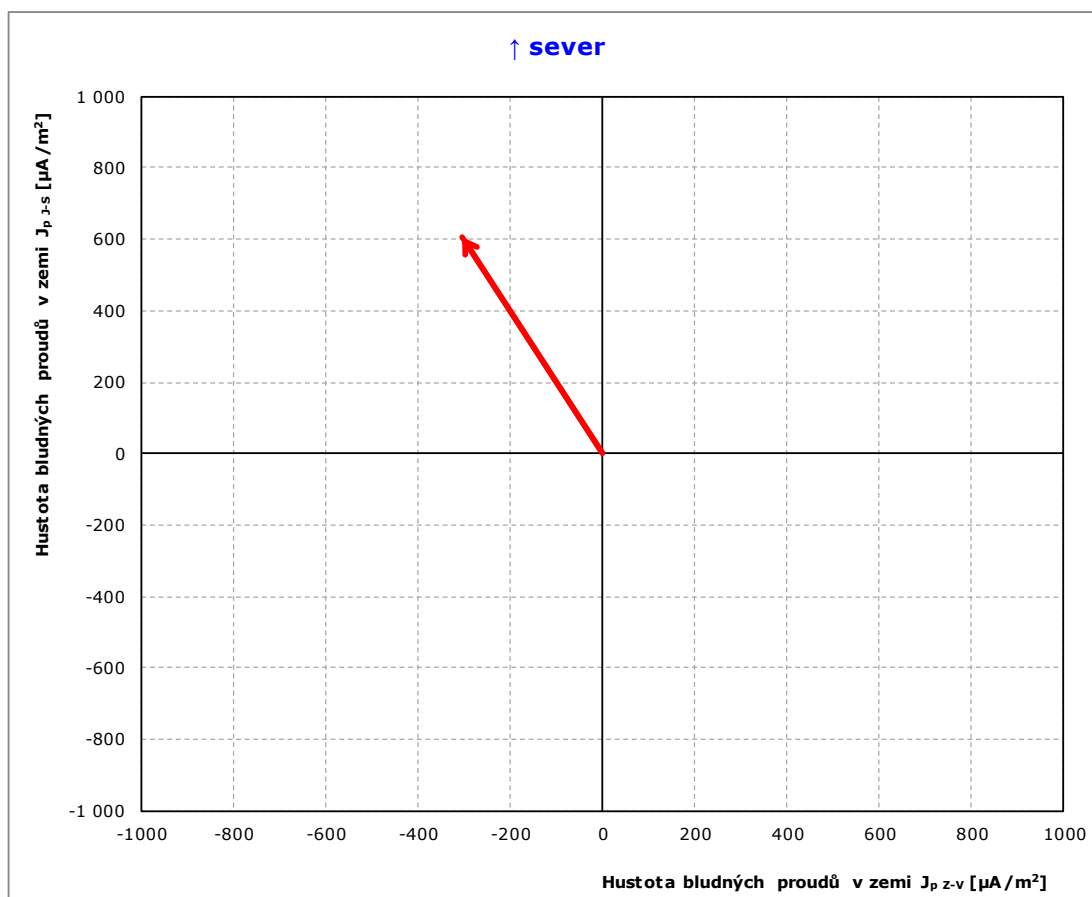
**MM 10A:** most v km 11,610 (jižně od ŽST Chabařovice)

Dle ČSN 03 8375 je agresivita prostředí na stupni: **č. IV, velmi vysoká**

**Dílčí zhodnocení:** V jednom ze dvou MM (MM 10A) byla agresivita prostředí velmi vysoká, u MM 10B byla na stupni č. III, tj. zvýšená. Pro navržení ochranných opatření je rozhodující výsledek u MM 10A.

Podle TP 124 a SR 5/7 (S) je v případě velmi vysoké agresivity prostředí (do proudové hustoty  $3 \cdot 10^{-3} A/m^2$ ) nutné provést základní ochranná opatření na stupni č. 4., tj. opatření dle části 5 TP 124 včetně vodivého propojení výztuže a jejího vyvedení na povrch formou kontrolních měřicích bodů.
