## Základní korozní průzkum

Základní korozní průzkum pro akci „Rekonstrukce traťového úseku Ústí nad Labem západ (mimo) – Chabařovice (včetně)“

Měřeno podle Technických kvalitativních podmínek staveb státních drah, kapitola 25A

**Datum vydání** 19. 4. 2021

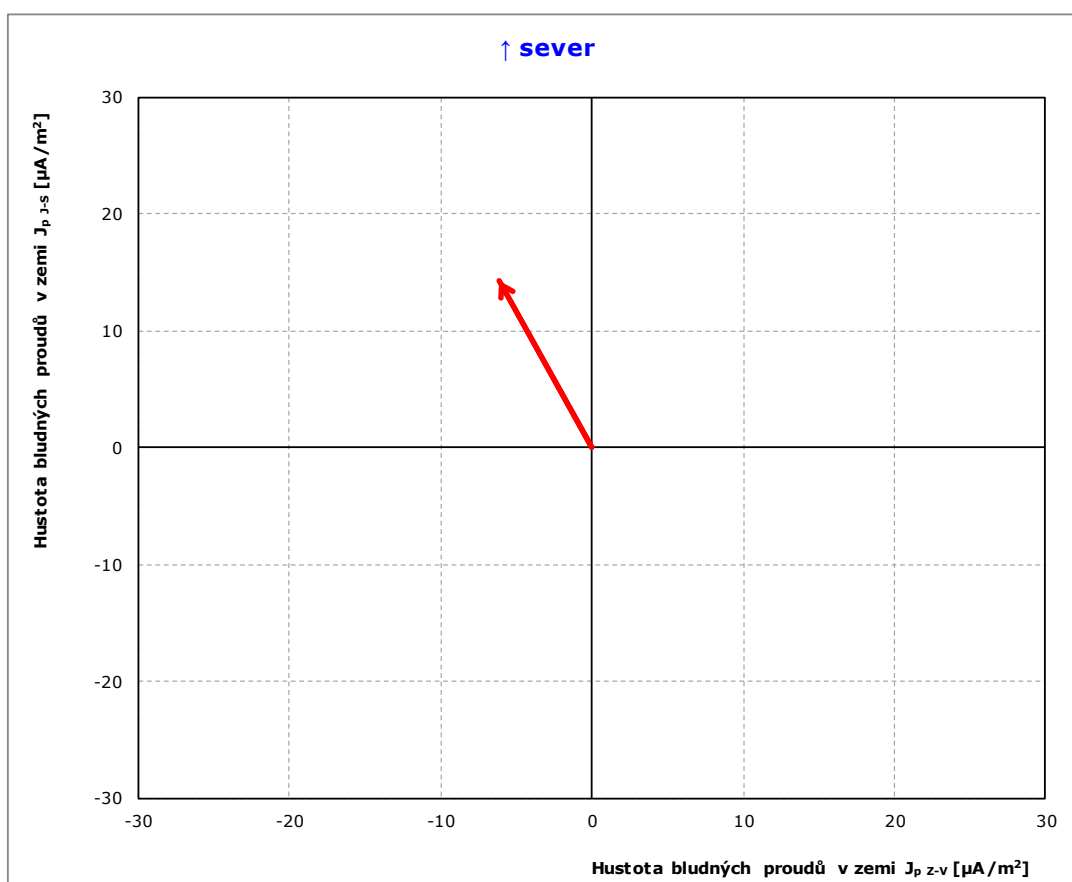
**MM 10B:** most v km 11,610 (severně od ŽST Chabařovice)

Dle ČSN 03 8375 je agresivita prostředí na stupni: **č. III, zvýšená**

**Dílčí zhodnocení:** V jednom ze dvou MM (MM 10A) byla agresivita prostředí velmi vysoká, u MM 10B byla na stupni č. III, tj. zvýšená. Pro navržení ochranných opatření je rozhodující výsledek u MM 10A.

Podle TP 124 a SR 5/7 (S) je v případě velmi vysoké agresivity prostředí (do proudové hustoty  $3 \cdot 10^{-3} A/m^2$ ) nutné provést základní ochranná opatření na stupni č. 4., tj. opatření dle části 5 TP 124 včetně vodivého propojení výztuže a jejího vyvedení na povrch formou kontrolních měřicích bodů.

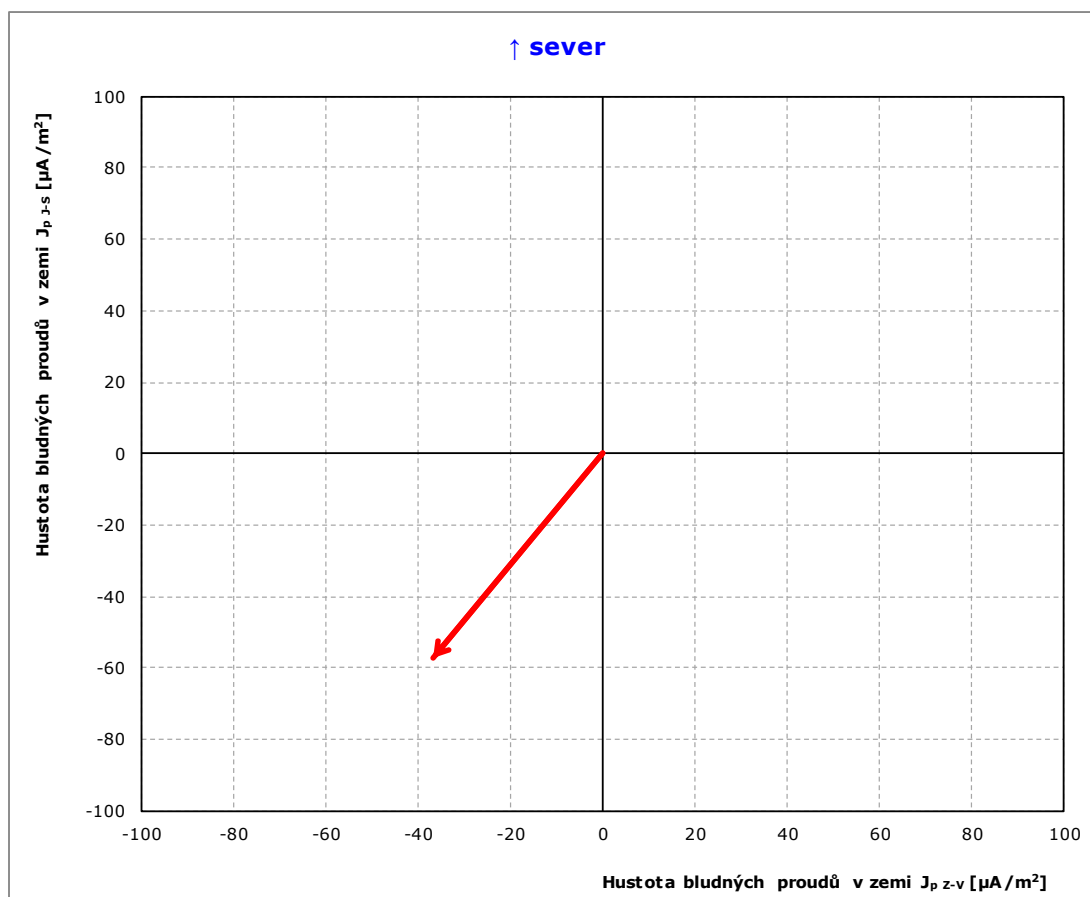
**MM A:** agresivita prostředí vedle trafostanice T11 + T12 u budovy stavědla č. 5

Dle ČSN 03 8375 je agresivita prostředí na stupni: **č. III, zvýšená**

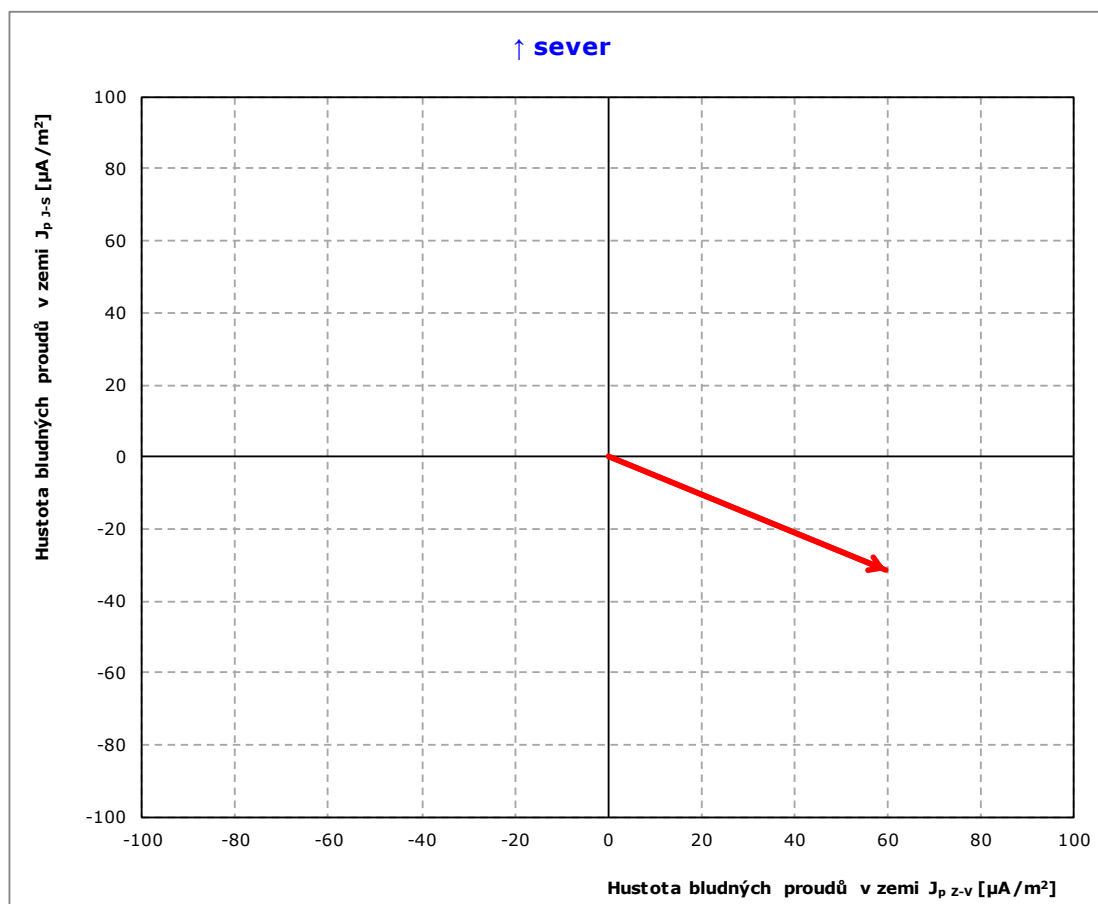
**MM B:** agresivita prostředí vedle trafostanice TS UL 0761 v ŽST Chabařovice

Dle ČSN 03 8375 je agresivita prostředí na stupni: **č. III, zvýšená**

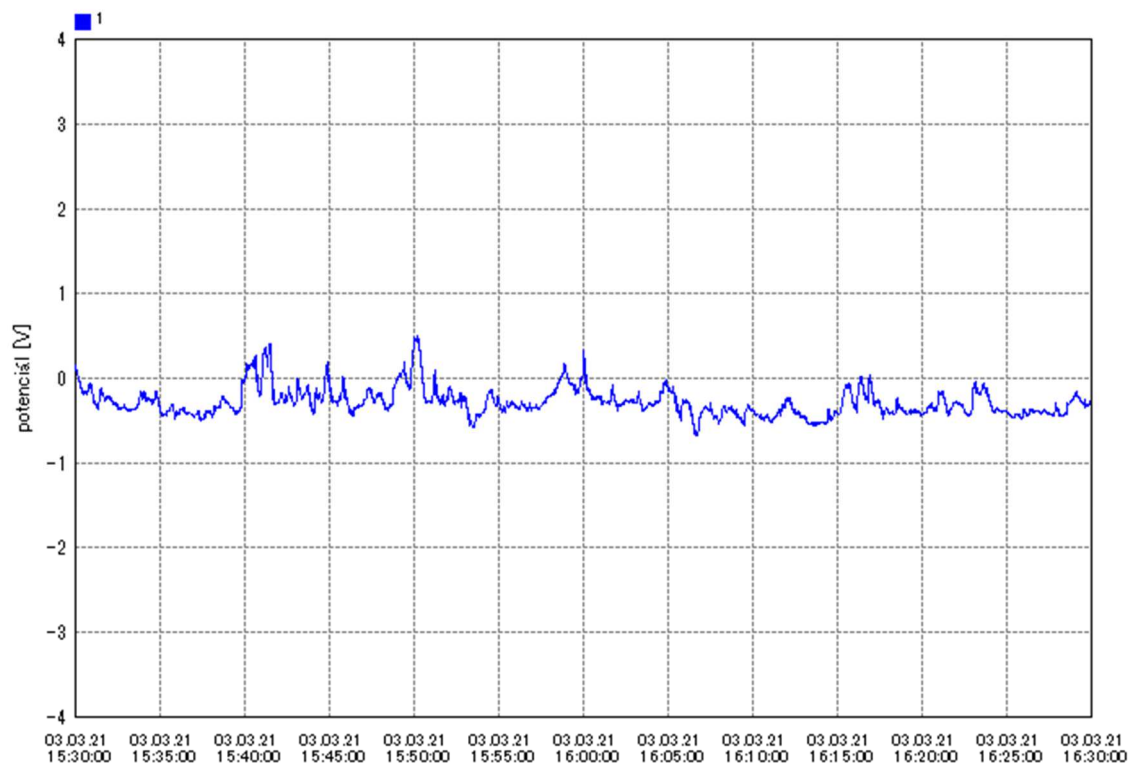
**KMB 01:** uzemnění trafostanice T11 + T12 u budovy stavědla č. 5 v ŽST Ústí nad Labem západ

**Dílčí zhodnocení:** Průměrná hodnota korozního potenciálu ležela v době měření v anodické oblasti, při trakčních záběrech navíc docházelo k dalšímu výraznému posunu hodnot potenciálu do anodické oblasti; zařízení bylo ohroženo korozí bludnými proudy.

Průměrné hodnoty korozního potenciálu KMB 01 a 02 ležely v době měření v anodické oblasti, při trakčních záběrech navíc docházelo k dalšímu posunu hodnot do anodické oblasti. Obě měřená uzemnění byla v době měření ohrožena korozí bludnými proudy.

Vzhledem k výsledkům měření korozního potenciálu uzemnění trafostanic doporučujeme po konzultaci se správcem zařízení provést v rámci stavby kontrolu a příp. rekonstrukci těchto uzemnění.

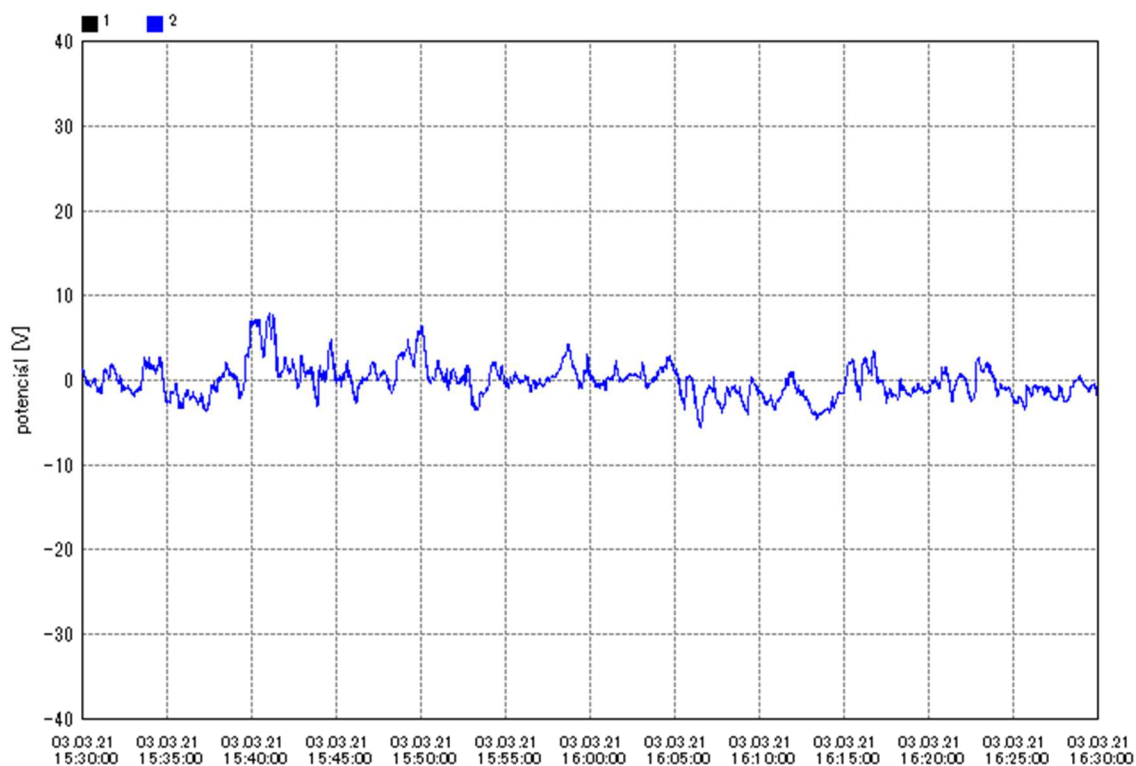
**KMB KOL 01:** potenciál koleje u stavědla č. 5 v ŽST Ústí nad Labem západ

**Dílčí zhodnocení:** Potenciál koleje vyjadřuje napěťové poměry na trati v průběhu měření.

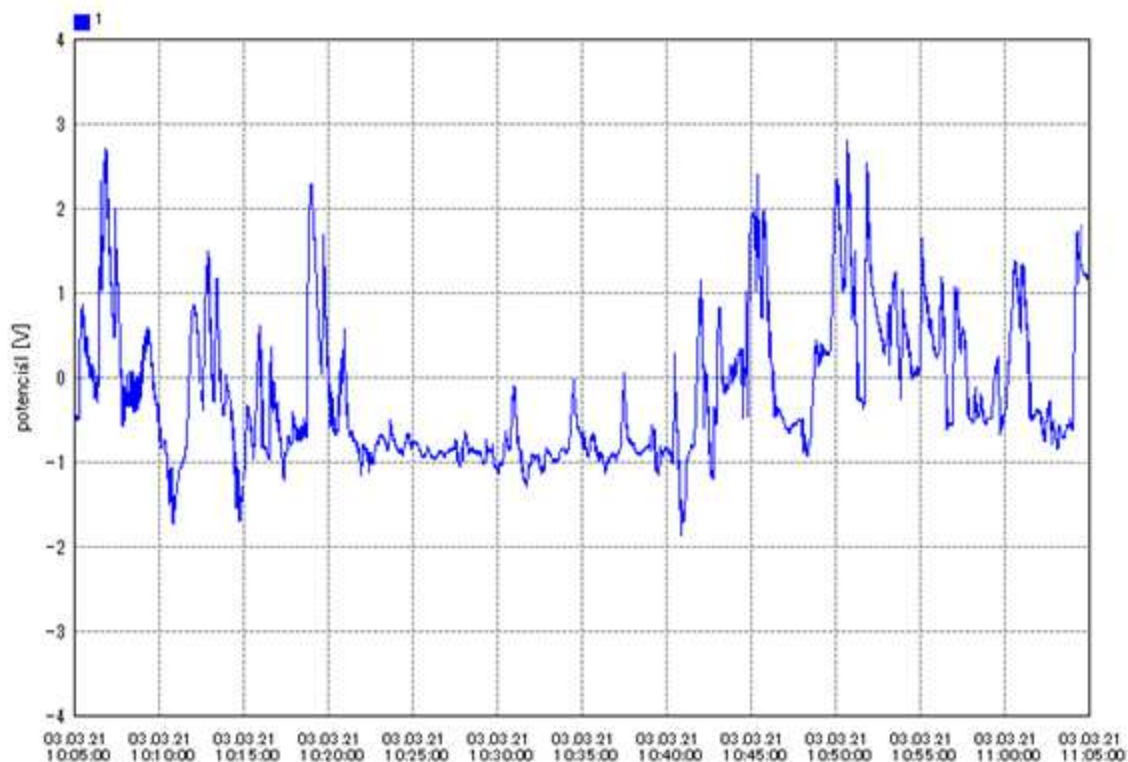
**KMB 02:** uzemnění trafostanice TS UL 0761 v ŽST Ústí nad Labem západ

**Dílčí zhodnocení:** Průměrná hodnota korozního potenciálu ležela v době měření v anodické oblasti, při trakčních záběrech navíc docházelo k dalšímu výraznému posunu hodnot potenciálu do anodické oblasti; zařízení bylo ohroženo korozí bludnými proudy.
