Protokol o podrobné prohlídce

mostního objektu provedené dle Vyhlášky MD č. 177/1995 Sb.
a předpisu SŽDC S5 Správa mostních objektů

| TÚ 1733 Kácov (mimo) – Světlá nad Sázavou (mimo) | | DÚ 08 Zruč n/Sázavou - Vlastějovice | | evd. km 19,608 |
| Objekt most | | Širá trať | | Vžitý název: Vlastějovice - Březina |

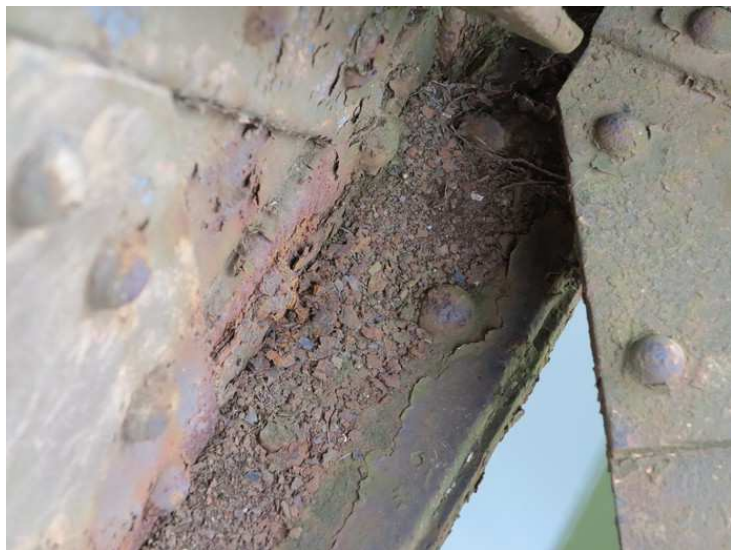
- Hlavní nosníky: nátěr všech prvků praská, loupe se s prostupující korozí, místy s důlkovou korozí až 1 mm.
Na dolních pasových úhelnících se místy drží nečistoty.
V místech napojení dolního příčného ztužení jsou dolní pasové úhelníky místy oslabeny korozí o 1 - 3 mm a hlavy nýtů v těchto místech jsou oslabeny z 1/4 tl. v těchto místech se drží nečistoty (viz foto č. 1).
V koncích dolních pásnic hlavních nosníků narůstá štěrbinová koroze až 10 mm.
Na dolním úhelníku z vnitřní části nad uložením nad O 01 vlevo a vpravo narůstá plátková koroze až 4 mm.
Nad uložením jsou oslabeny korozí vodorovné příruby krycích úhelníků s okraji do ostra.
Mezi plechy dolních stojin narůstá štěrbinová koroze až 5 mm (viz foto č. 2) a v šestém poli až 10 mm.
Diagonály a svislice hlavních nosníků jsou v dobrém stavu, pouze s oloupaným nátěrem a prostupující korozí.
Místy v místě napojení diagonál a svislic na dolní stojiny hlavních nosníků narůstá štěrbinová koroze.

Foto č. 1
K 01 - dolní úhelníky, oslabení
korozí

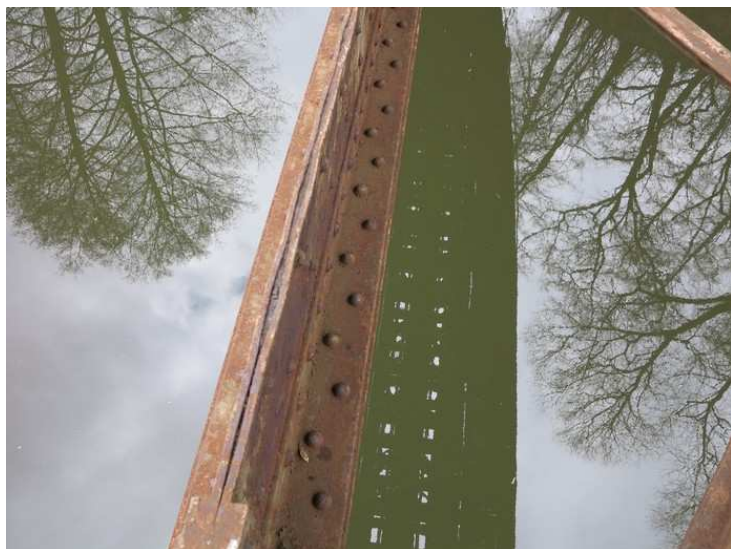
- Štěrbínová koroze mezi dolními stojinami hlavních nosníků.
- Štěrbínová koroze mezi horními a dolními úhelníky příčníků.
- Oloupaný nátěr a koroze jednotlivých prvků konstrukce.

Foto č. 2
K 01 - štěrbinová koroze mezi
plechy dolních stojin hlavních
nosníků

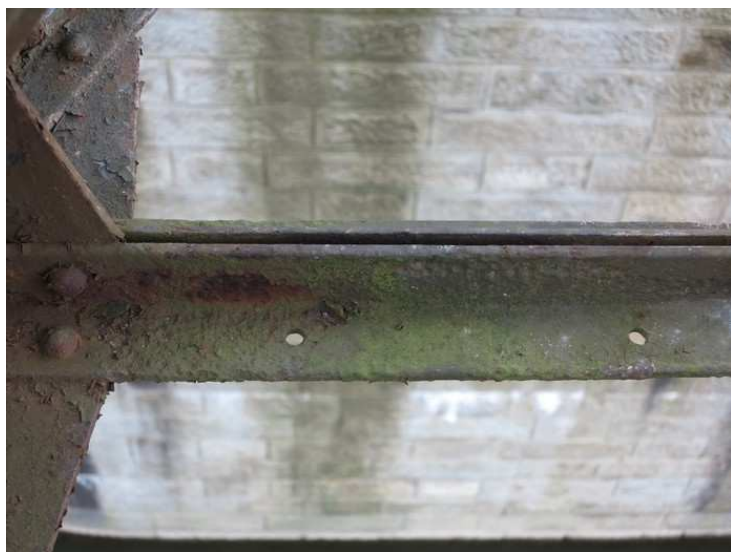
- Ztužení:
 - Dolní příčné ztužení v místě napojení na hlavní nosníky jsou úhelníky vlevo i vpravo oslabeny důlkovou korozí do hloubky až 4 mm s okraji do ostra v délce 700 mm (viz foto č. 3).

Foto č. 3
K 01 - dolní příčné ztužení, oslabení
korozí konců úhelníků

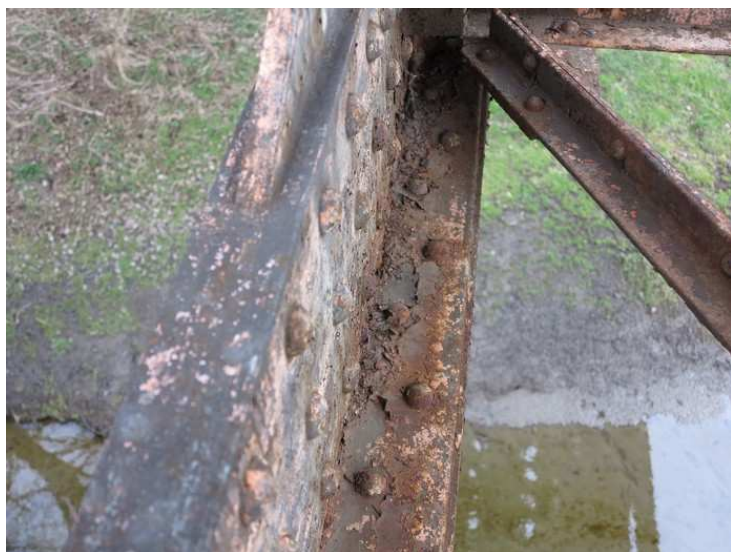
- Hlavní nosníky: nátěr všech prvků praská, loupe se s prostupující korozí, místy s důlkovou korozí až 1 mm.
Na dolních pasových úhelnících se místy drží nečistoty a jsou oslabeny korozí (viz foto č. 4).
V koncích dolních pásnic hlavních nosníků narůstá štěrbinová koroze až 10 mm.
Mezi plechy dolních stojin v poli č. 1 - 6 narůstá štěrbinová koroze až 5 mm (viz foto č. 5).
V místech napojení dolního příčného ztužení jsou dolní pasové úhelníky místy oslabeny korozí o 1 - 2 mm.
Diagonály a svislice hlavních nosníků jsou v dobrém stavu, pouze s oloupaným nátěrem a prostupující korozí.
Stav PKO: koroze cca 40 % (Ri 5).

Foto č. 4
K 02 - dolní úhelníky, oslabení korozí

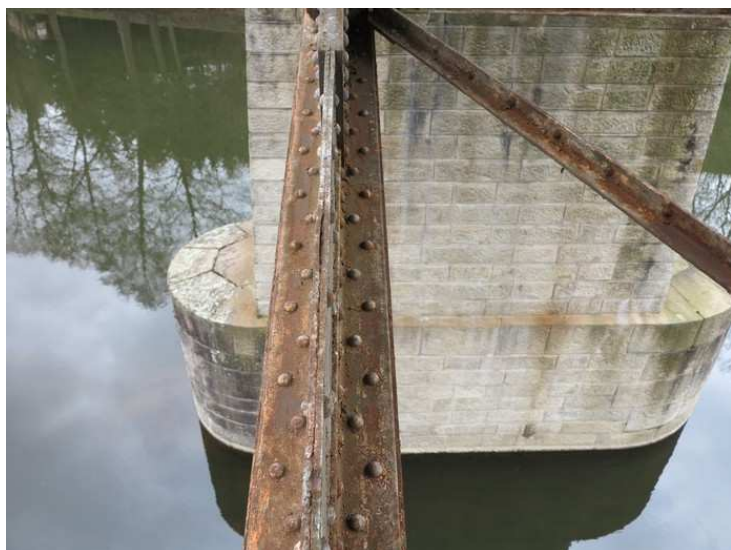
- Štěrbínová koroze mezi dolními stojinami hlavních nosníků.
- Oloupaný nátěr a koroze jednotlivých prvků konstrukce.

Foto č. 5
K 02 - štěrbinová koroze mezi plechy dolních stojin hlavních nosníků

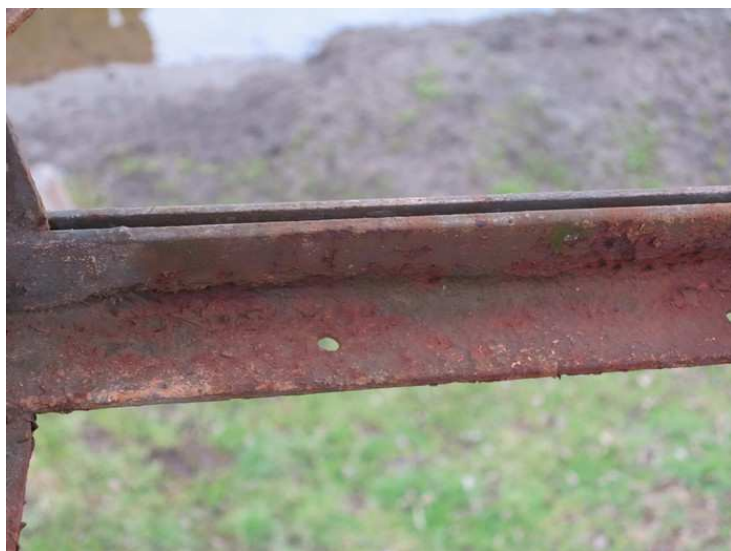
- Ztužení:
 - Dolní příčné ztužení v místě napojení na hlavní nosníky jsou úhelníky vlevo i vpravo oslabeny důlkovou korozí do hloubky až 2 mm, místy s okraji do ostra (viz foto č. 6). Místy jsou úhelníky oslabeny důlkovou korozí i ve střední části.

Foto č. 6
K 02 - dolní příčné ztužení, oslabení korozí konců úhelníků
