TÚ 2306 Bzenec (mimo) - Moravský Písek (mimo)
DÚ 04 km 80,222 DÚ 2306 02 - Moravský Písek

Oprava mostu v km 0,265 na trati Bzenec – Moravský Písek

D.2.1.4 TECHNICKÁ ZPRÁVA

03/2024

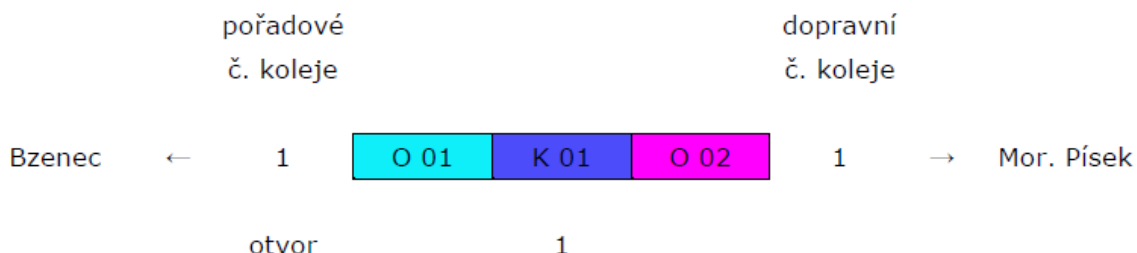
Uložení nosné konstrukce: ložiskové pevné na O 01 – Bzenecká (ocelové vahadlové stolicové), ložiskové pohyblivé na O 02 - Písecká (ocelové vahadlové jednoválcové).

Uložení: nad opěrou O 01 (Bzenecká) jsou ložiska znečištěná, nátěr sešlý s místním prorezavěním cca 15% plochy (Ri 5). Nad opěrou O 02 (Písecká) jsou ložiska znečištěná, nátěr sešlý s místním prorezavěním cca 15% plochy (Ri 5).

Provede se otryskání a konzervace ložisek. Na pohyblivá ložiska se aplikuje grafitová vazelína.
