REKONSTRUKCE ŽST. PŘEROV, 2. STAVBA
PŘÍPRAVNÁ DOKUMENTACE

SO 61-19-10
T.Ú. PŘEROV - PROSENICE,
ŽELEZNIČNÍ PROPUSTEK V KM 186,080

STAVEBNĚTECHNICKÝ PRŮZKUM

Objednatel: MORAVIA CONSULT Olomouc a.s.
Legionářská 8, 779 00 Olomouc
Zhotovitel: GeoTec-GS, a.s.
Chmelová 2920/6, 106 00 Praha 10
Název zakázky zhotovitele: Přerov 2. stavba, průzkum
Zakázkové číslo zhotovitele: 2015 - 199

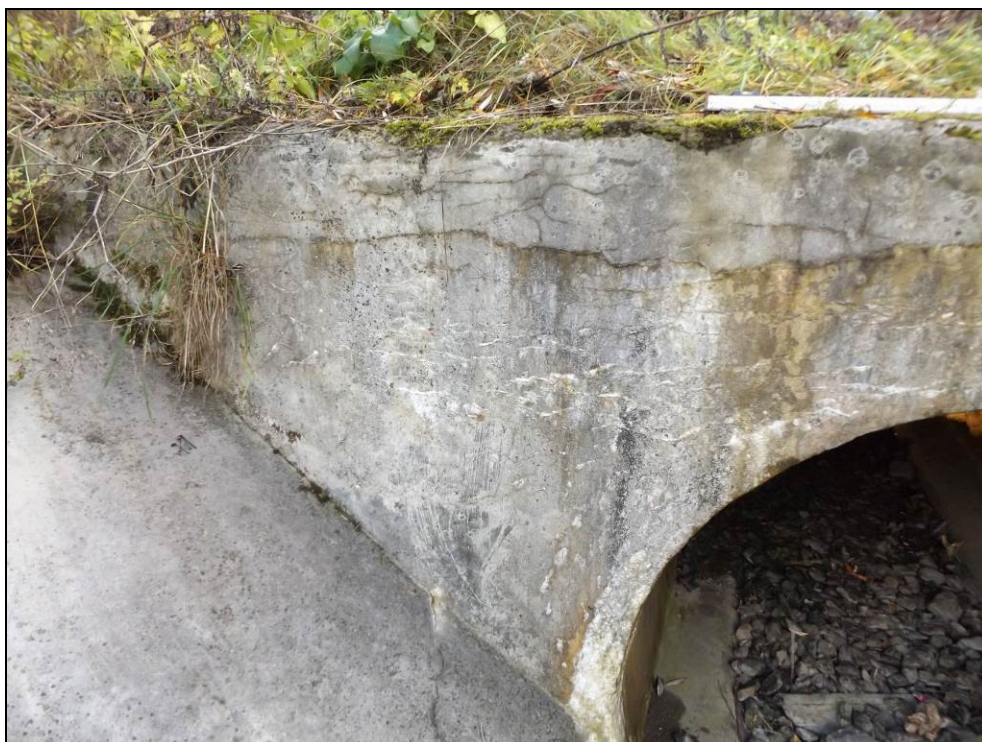
Obr. č. 2 - pohled na levé čelo. Pravé čelo je skryté pod terénem vpravo trati, kde je propustek napojen na kanalizační síť.

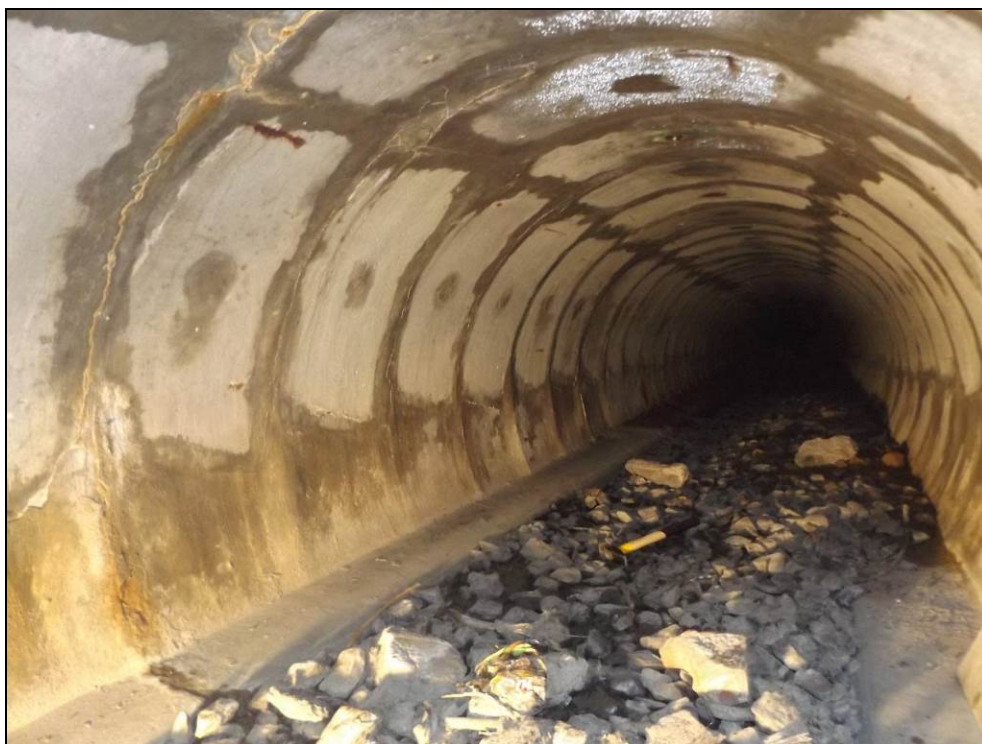
- povrch betonu vnitřního líce je hladký, pevný, bez poruch. Za lícem čela a v napojení na raženou část jsou časté průsaky vody s tvorbou usazenin na líci vyloučených z pojiva betonu.
- lichoběžníkové koryto ve dně propustku je z prostého monolitického betonu, který je pevný a bez významných poruch. Rozměry koryta jsou cca š : v 1,06 x 0,26 m

Obr. č. 4 - pohled do objektu zleva v počáteční hloubené části.

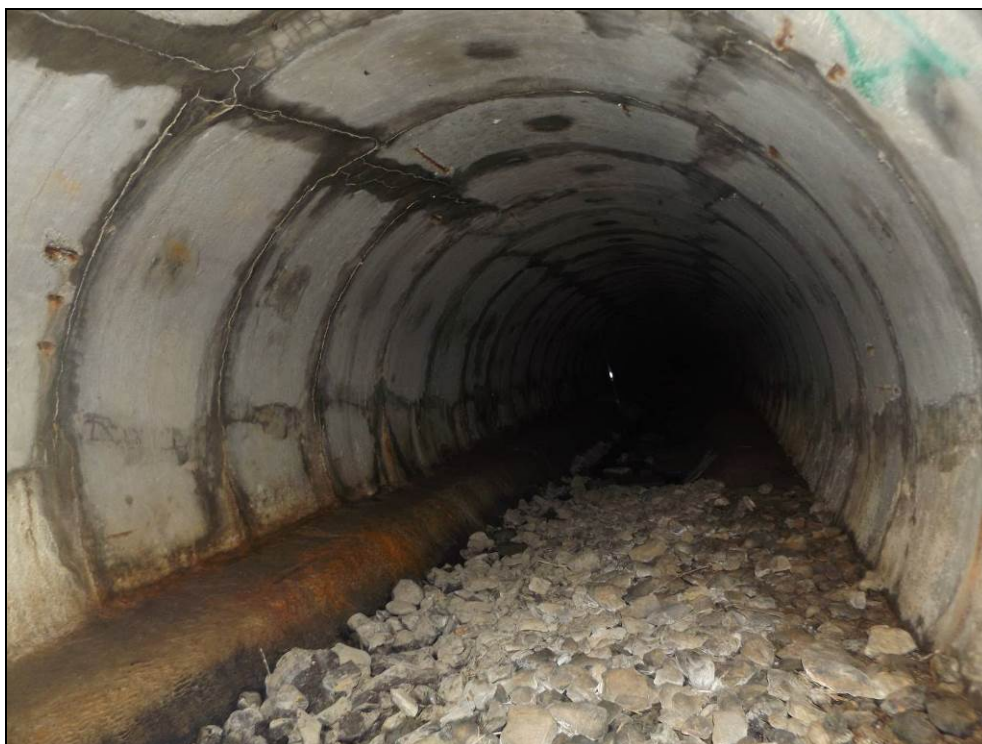
- ostění je jednovrstvé, tvořené železobetonovými prafabrikovanými lichoběžníkovými segmenty (velikosti cca 0,86 x 0,75 x 0,50 x 0,16 m - viz schéma v příloze) délky 0,50 m, které tvoří kruhový profil průměru cca 1,7 m.

Obr. č. 5 - pohled do objektu zleva v ražené části. Ostění je tvořené z železobetonových prefabrikátů.

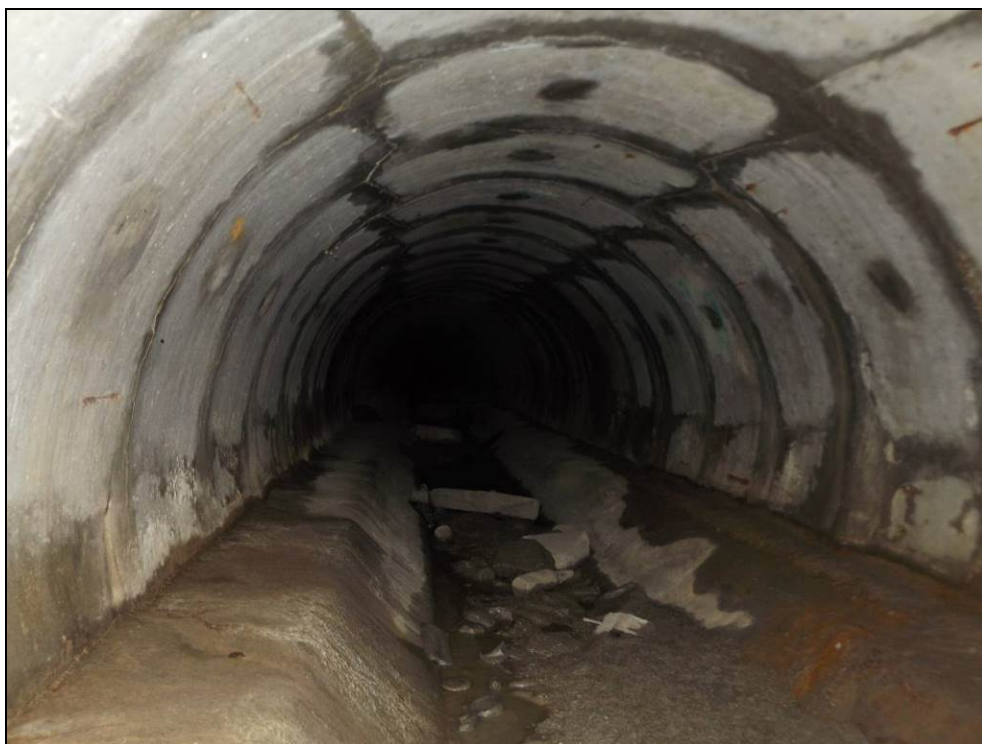
Obr. č. 6 - pohled do objektu zleva v hloubené části, cca 5 - 10 m od levého čela

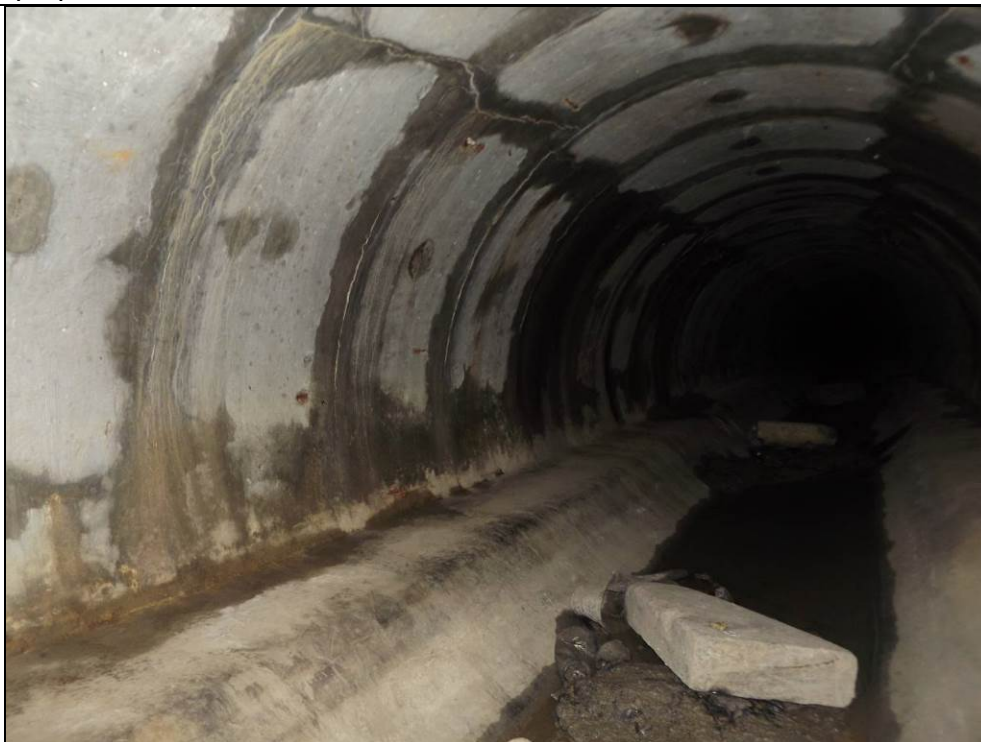
Obr. č. 7 - pohled do objektu zleva v hloubené části, cca 15 m od levého čela

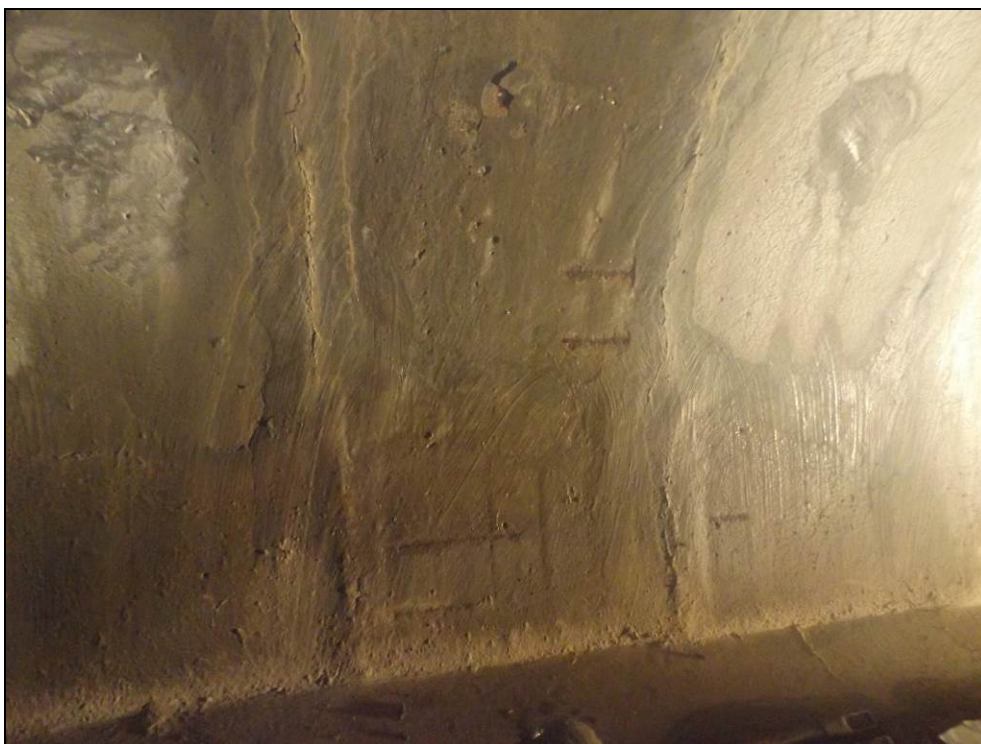
- propustek je od levého čela na vtoku v délce cca 15 - 20 m zanesen kameny ze štěrkového lože a kusy betonů (velikosti až 0,5 m) a to do výšky až 0,5 m nade dnem.

Obr. č. 8 - pohled do objektu zleva v hloubené části, cca 15 - 20 m od levého čela

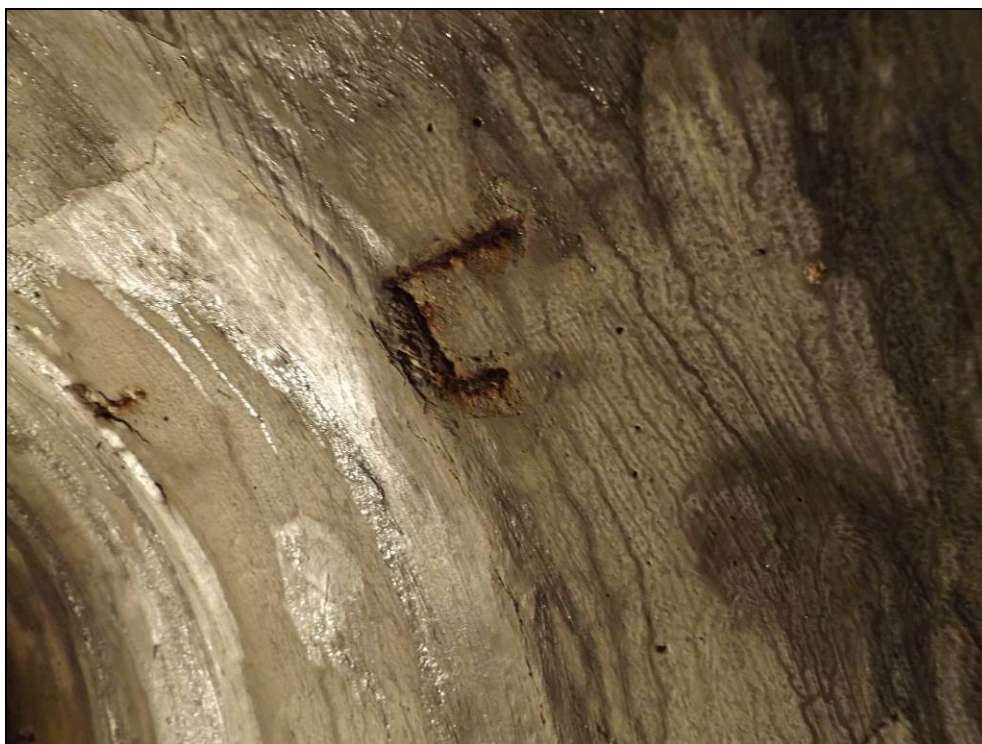
- segmenty jsou vyztužené 2x KARI sítí 5x100x100 (hladká), která se nachází u obou líců segmentu.
- povrch vnitřního líce je většinou (70 - 80 % plochy ostění) pevný, hladký a bez poruch. Místy (cca 20 - 30% plochy) je povrch vnitřního líce buď opadán až na výztuž (vnitřní plocha), nebo popraskaný s průsaky a tvorbou usazenin (v místě spojů segmentů). Tyto poruchy byly v minulosti minimálně 1x, spíše opakovaně sanovány cementovou pevnou maltou, která je dnes většinou pevná, místy (ca 25 %) opadáva z podkladu.

Obr. č. 9 - pohled na železobetonové prefabrikáty ostění s vystupující zkorodovanou výztuží

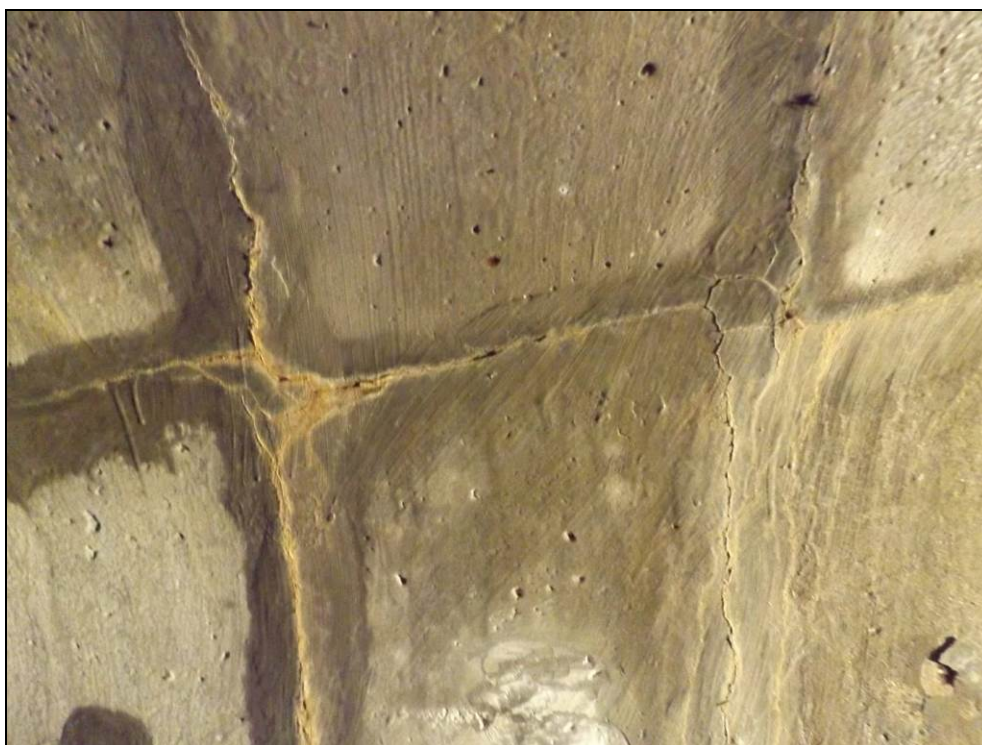
Obr. č. 10 - detailní pohled na železobetonové ostění v místě oprysku krycí výztuže betonu od koroze výztuže
