REKONSTRUKCE ŽST. PŘEROV, 2. STAVBA  
PŘÍPRAVNÁ DOKUMENTACE

**SO 61-19-09**  
**T.Ú. PŘEROV - PROSENICE,**  
**ŽELEZNIČNÍ PROPUSTEK V KM 185,805**

**STAVEBNĚTECHNICKÝ PRŮZKUM**

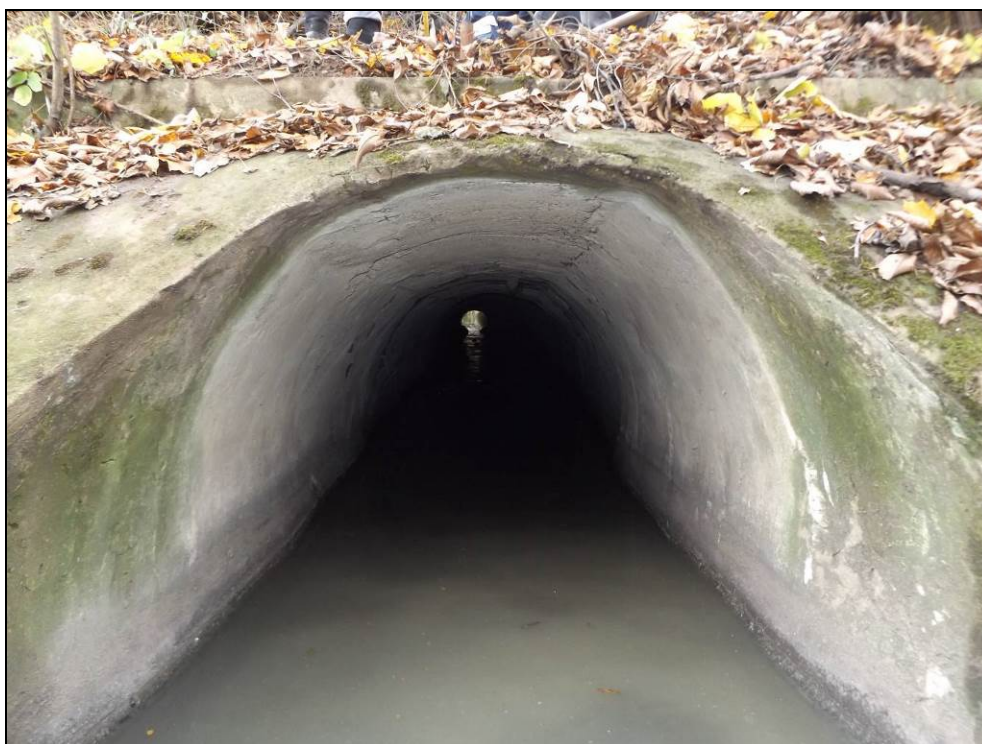
- **na vtoku** (vlevo od kolejiště) je rozhraní mezi hloubenou a raženou částí nezřetelné. Dle výrazné, avšak poměrně dlouhé změny povrchu líce ostění odhadujeme, že délka této části na vtoku měřená od vrcholu klenby v levém čele je cca 5,5 m (+/- 1 m). Vnitřní profil nad korytem je zde kruhový, průměru cca 1,98 m

**Obr. č. 4** - pohled na levé čelo na vtoku. Od čela měl být objekt prováděn na délku min. 2,5 m jako hloubený.

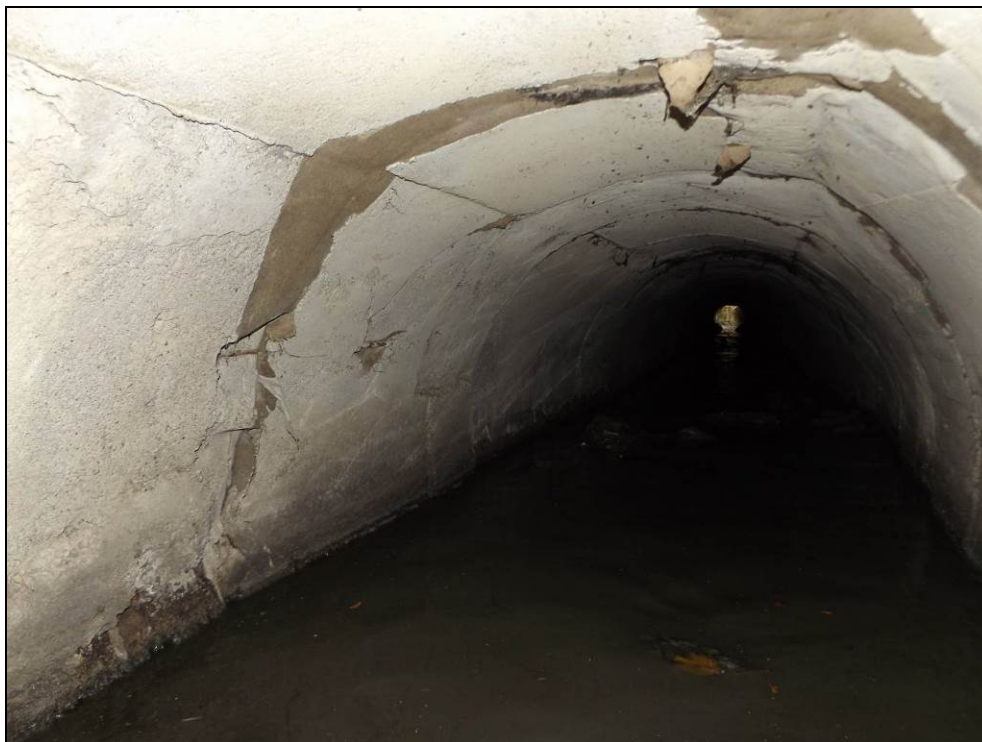
- **na vtoku** je ostění tvořeno pravděpodobně většinou monolitickým prostým betonem, který je v líci pevný a bez větších poruch. Výraznější nepravidelnosti líce vedou k domněnce, že proces výroby zde byl komplikovaný.

**Obr. č. 5** - pohled do objektu zleva v pravděpodobně hloubené části

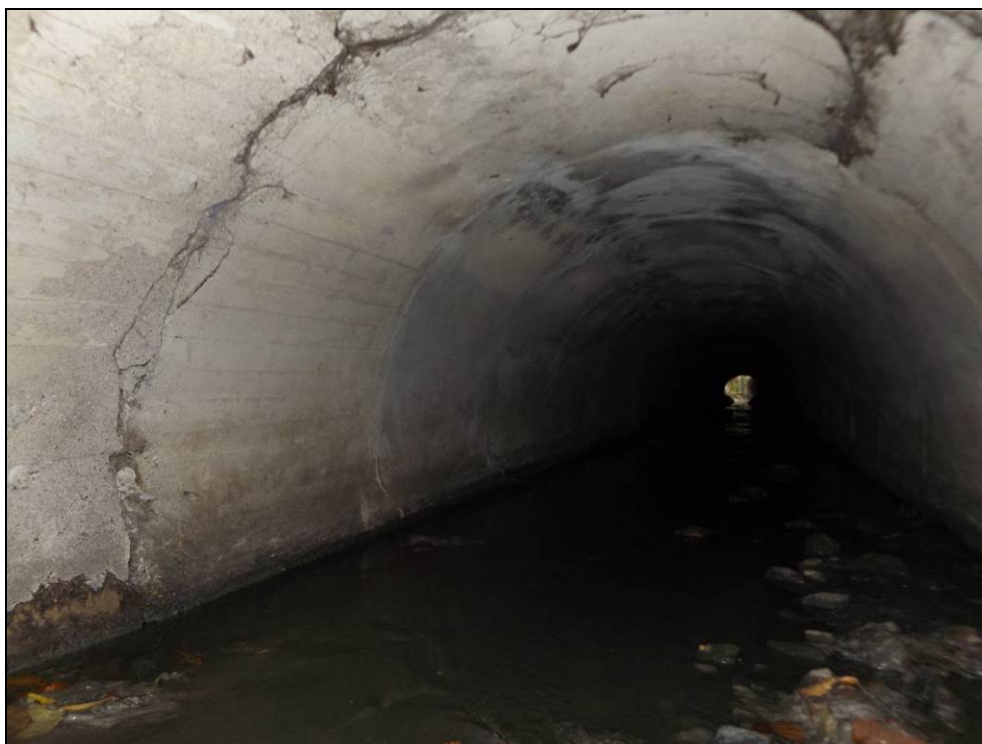
**Obr. č. 6** - pohled do objektu zleva na pravděpodobně v místě rozhraní hloubené a ražené části, protože za tímto místem je ostění pravidelné se spárami po cca 1,0 m

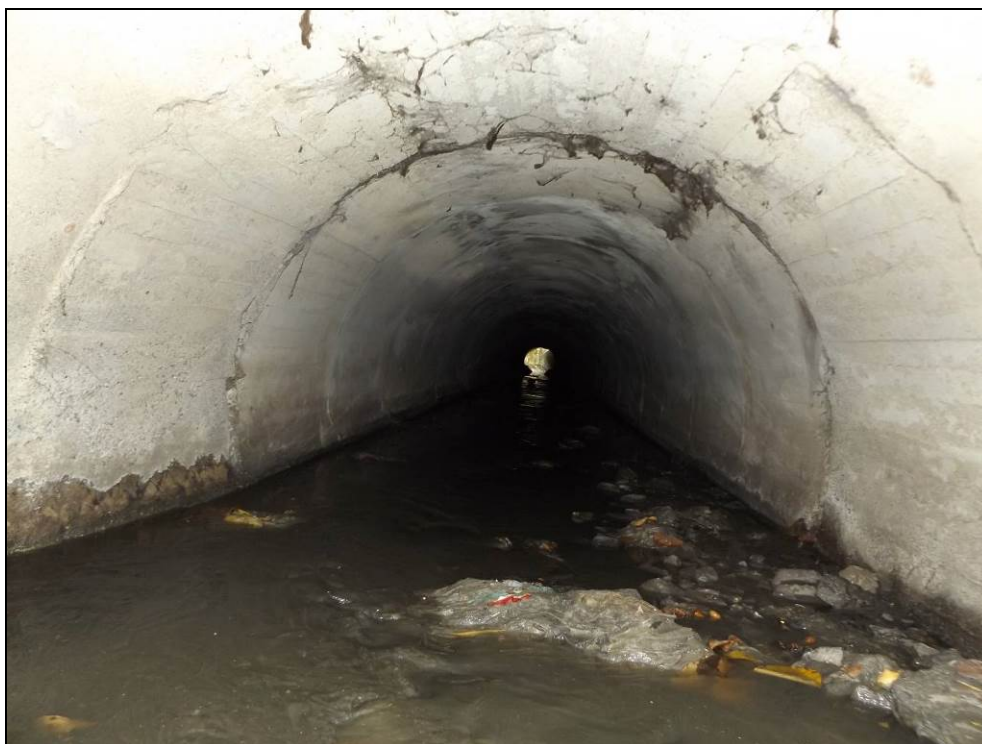
- vnitřní ostění je ve skutečnosti tvořené většinou (ve 2 ze 3 diagnostických vrtů a dále v místě kopané sondy nad vtokem) monolitickým prostým betonem, který byl budován po částech (segmentech) délek cca 1,0 m (+/- 5 cm). Beton ostění je pevný, zachovalý, nehomogenní a s proměnlivým obsahem pojiva. Na povrchu je beton místy důlkově opadaný do hloubky až 5 mm. V minulosti byl líc sanovaný.

- jednotlivé segmenty vnitřního ostění jsou odděleny spárami. V místech spár, na nárožích segmentů, dochází k lokálním opadům betonu segmentů do hloubky až 5 cm

**Obr. č. 7** - pohled do objektu zleva do ražené části pod kolejištěm. Zde je propustek zanesený min. na hloubku 0,5 m splaveninami. Skrze ostění dochází v místě spár k občasným průsakům

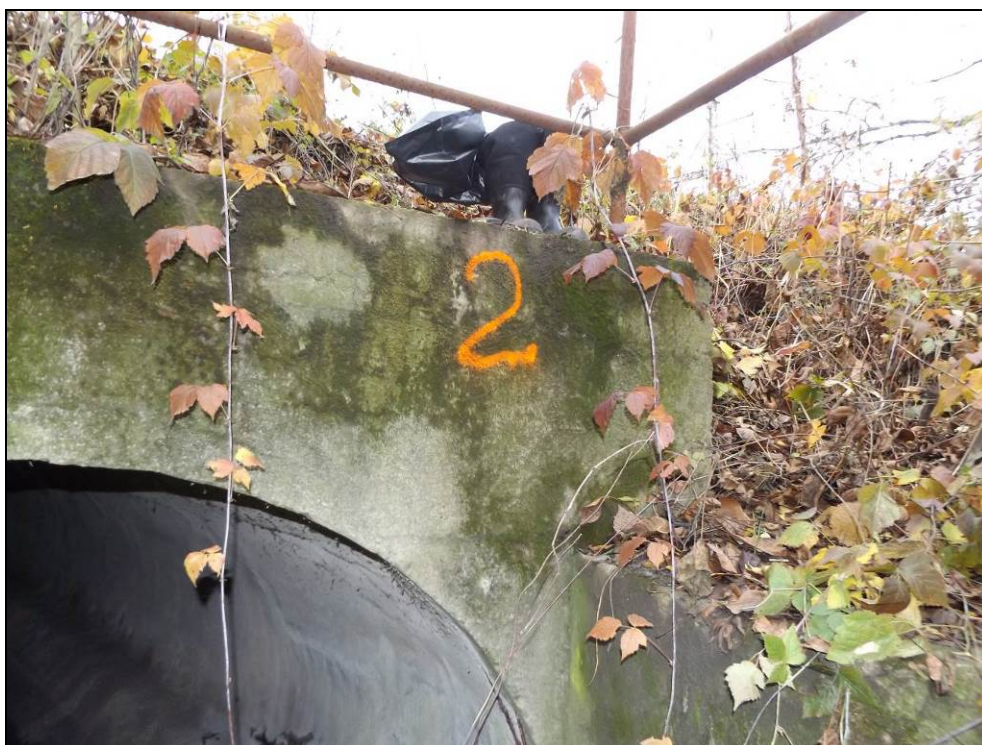
**Obr. č. 8** - pohled na pravé čelo z šachty na výtoku.

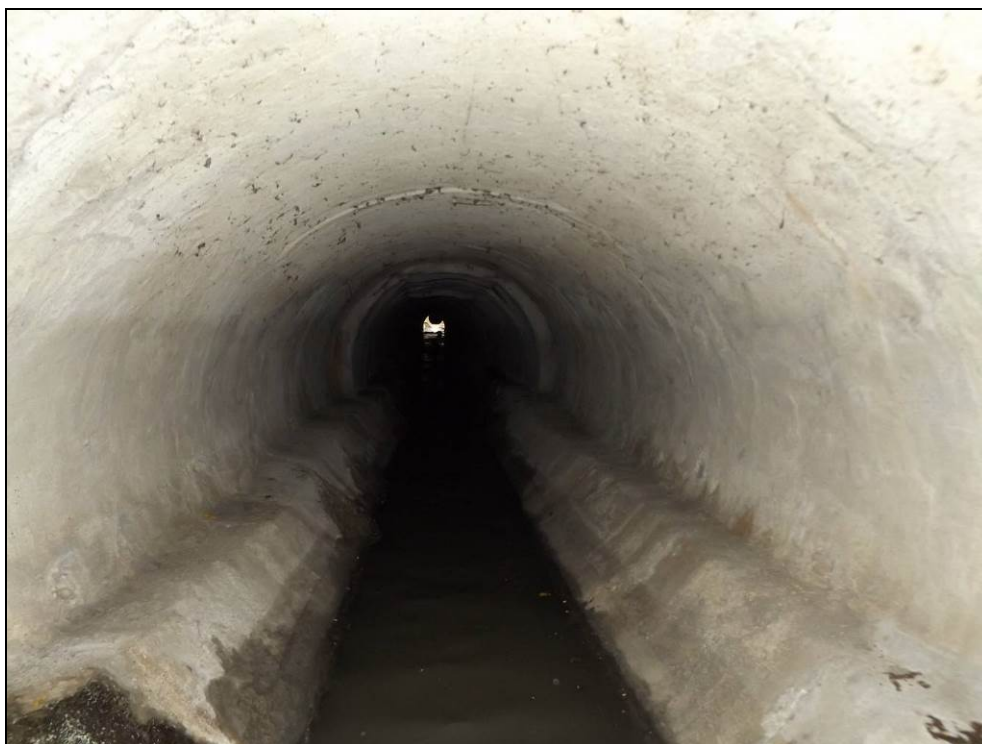
- **na výtoku** je ostění z vyztuženého betonu, které je v líci hladké a kruhové beze spár, proto je pravděpodobně tvořené prefabrikovanými ŽB rourami o vnitřním průměru cca 1,98 m a délek cca 1,8 - 1,85 m. Spáry mezi rourami jsou vyplněné pevnou maltou. Beton je pevný a bez významnějších poruch.

**Obr. č. 9** - pohled do objektu zprava do hloubené části. Ostění je tvořeno prefabrikovanými ŽB rourami délek (dle spár v líci) cca 1800 mm

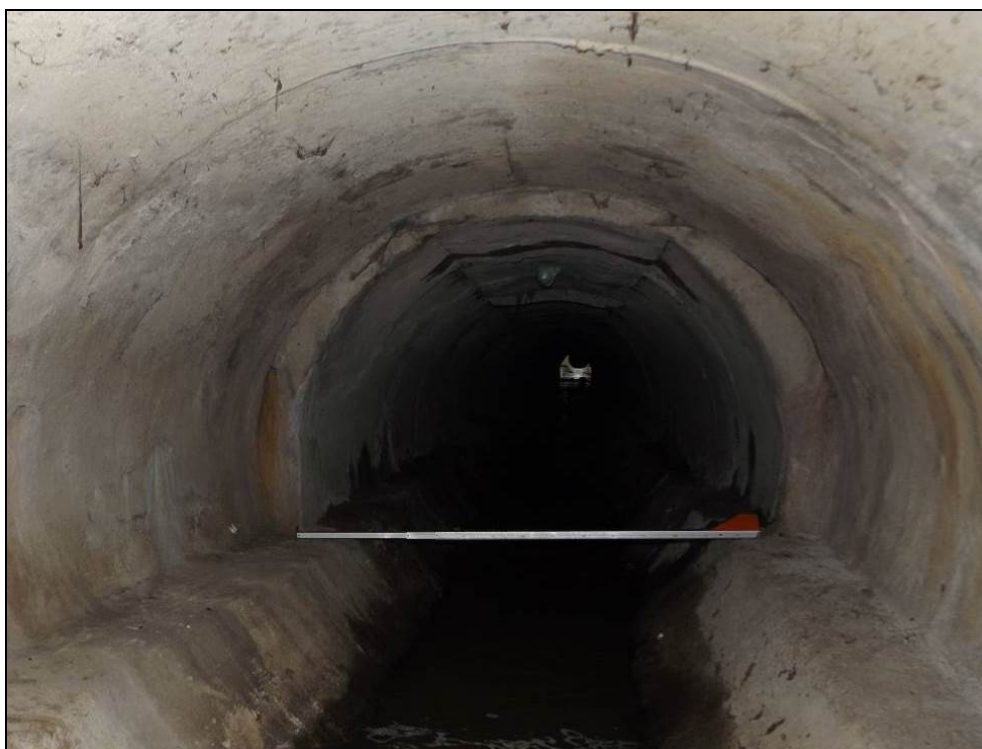
- **na výtoku** (vpravo) je rozhraní mezi hloubenou a raženou částí zřetelné a délka této části je na výtoku měřená od pravého čela v šachtě cca 7,1 m. Vnitřní profil nad korytem je kruhový, průměru cca 1,68 m

**Obr. č. 10** - pohled do objektu zprava, pravděpodobně rozhraní mezi hloubenou a raženou částí. Dochází zde k zúžení vnitřního profilu a změně typu ostění.

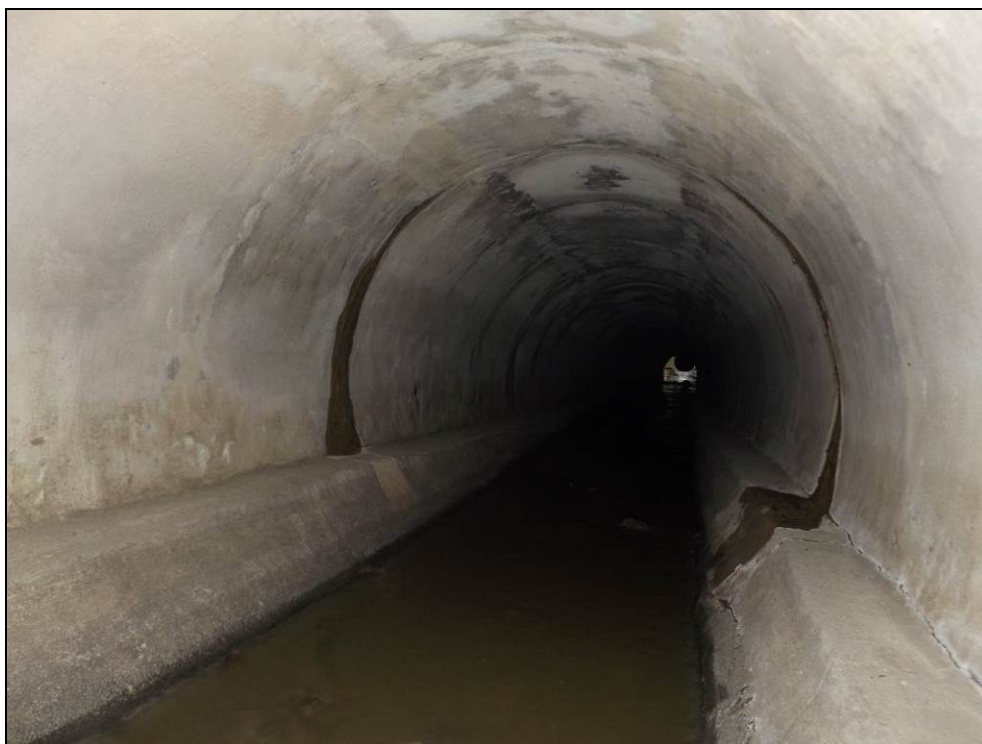
**Obr. č. 11** - pohled do objektu zprava, ražená část. Ostění je z prostého monolitického betonu (dle stop po bednění líce).

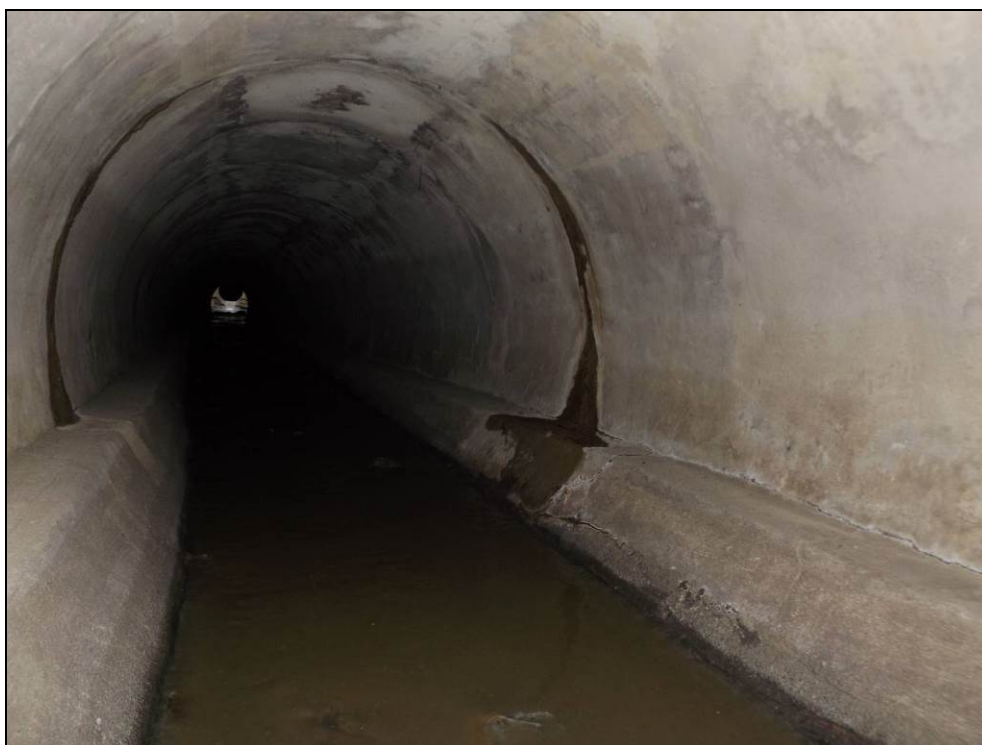
- v celé délce částí dochází k občasným průsakům ve spárách mezi dílčími částmi
- lichoběžníkové koryto ve dně propustku je z prostého monolitického betonu, který je pevný a bez významných poruch. Rozměry koryta jsou cca š : v 1,50 x 0,45 m

**Obr. č. 12** - pohled do objektu zprava, ražená část. Místy dochází k soustředěným průsakům skrze spáry v ostění.

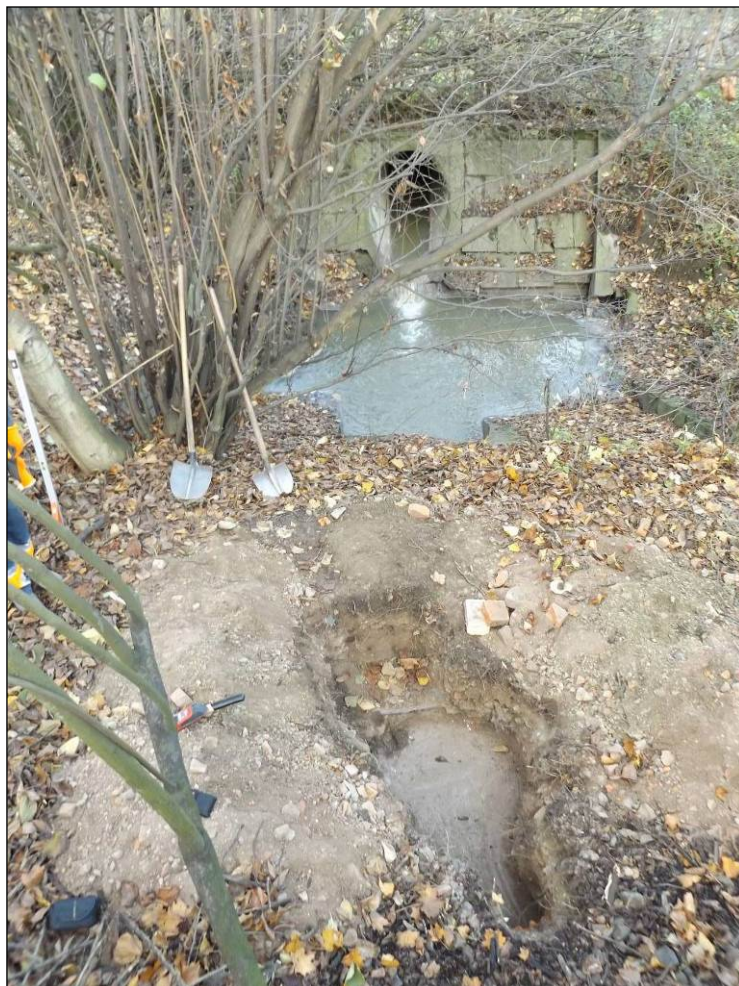
- tloušťka vnitřního ostění (viz část diagnostické jádrové vrty) je 0,23 - 0,52 m, tedy proměnlivá.
- v kopané sondě nad levým čelem vtoku bylo na rubu zastiženo pouze vnitřní monolitické ostění.

**Obr. č. 13** - levé čelo objektu, pohled shora od kolejiště na kopanou sondu nad levým čelem. Vzadu je výtok z kanalizace do jímky na vtoku. Kopaná sonda byla původně určena k obnažení primárního ostění.
