Technická zpráva

***„Údržba, opravy a odstraňování závad u SMT 2023 -
PD mostů v km 77,596; 77,723; 78,131 a 79,335 na
TÚ 2191“***

***vyhotovení a projednání projektové
dokumentace***

V Ostravě, říjen 2023

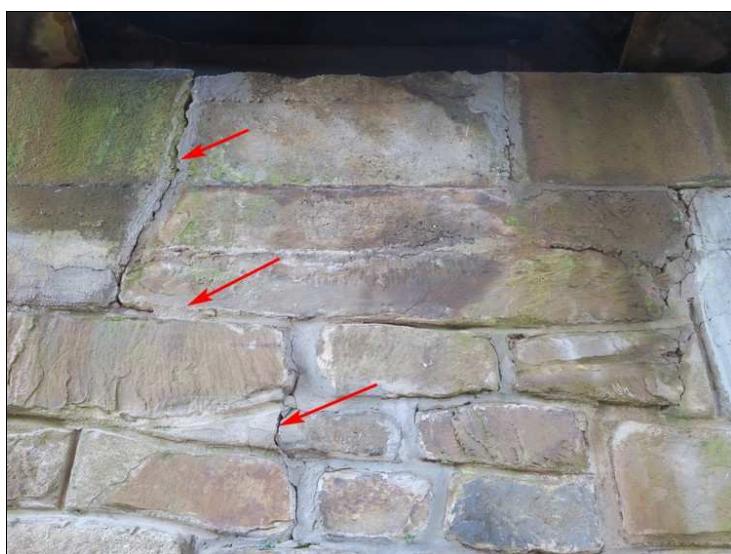
- Spárování křídla je místy popraskané a místy v něm roste vegetace.
V horní části, u opěry je trhlina rozevřená až 2 mm, přechází do římsy po celé výšce.
Křídlo je zasypané cca z 1/2, okolo křídla narůstá vegetace.
- Římsa má povrchovou úpravu odpadlou cca na 90 % plochy. Místy beton římsy degraduje.
V horní části je svislá trhlina přecházející z křídla, rozevřená až 3 mm (viz foto č. 2).

Foto. č. 2 – O 01, křídlo vpravo - trhlina v římse křídla.

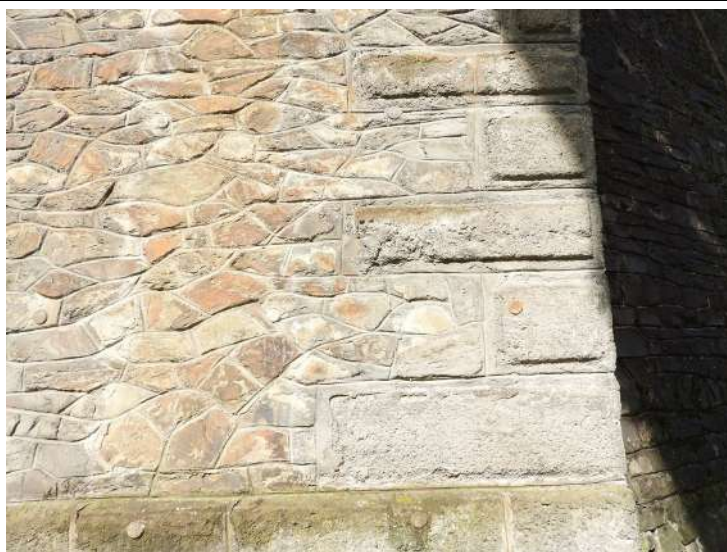
**Foto č. 1****Opěra O 01 - vlevo****Trhlina**

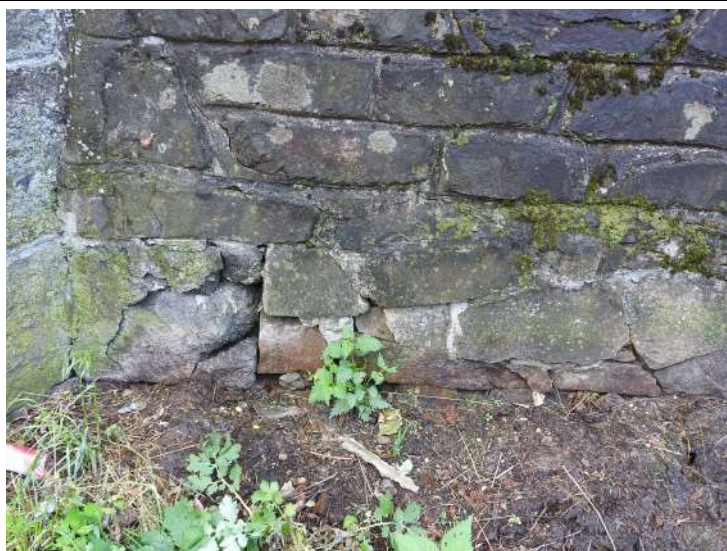
- Spárování je místy popraskané a ojediněle roste vegetace. V dolní části je u opěry mírně rozvolněné zdivo. (viz foto č. 2)
- Beton římsy je místy slabě popraskaný a římsa je porostlá mechem.

**Foto č. 2****Opěra O 01 – křídlo vlevo****Rozvolněné zdivo**

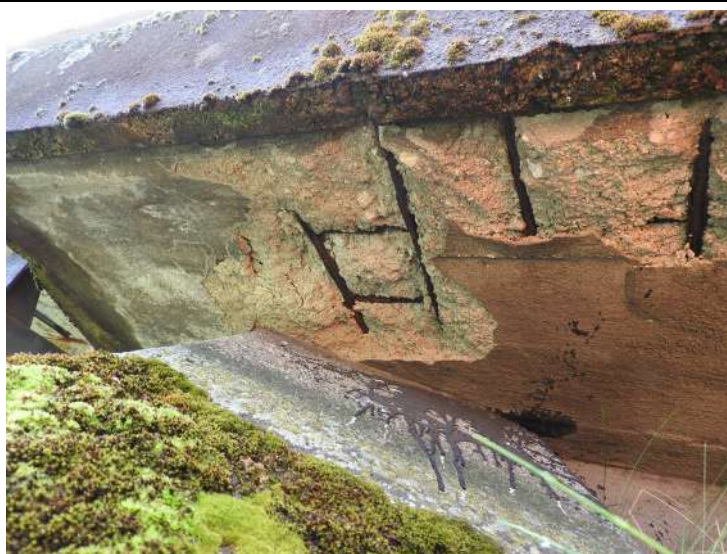
- Spárování opěry je popraskané, místy vydrolené a převážně v horní části opěry roste vegetace. Místy jsou stopy po průsacích vody. Jednotlivé kameny a kamenné kvádry jsou ojediněle prasklé. Ve střední části je nepravidelná trhlinka ve spárování a místy i přes kameny.
- Na úložném prahu jsou stopy po průsacích a místy prostupují výluhy pojiva. Beton je na jednotlivých místech vyštípnutý a je obnažená korodující výztuž. Horní plocha je slabě znečištěná.
- Na závěrné zdi jsou nepravidelné trhliny s prostupujícími výluhy pojiva a stopami po průsacích vody. Na levé boční straně je pod závěrnou zdí vydrolený popraskaný materiál. Na podhledu římsy je vydrolený degradovaný beton a obnažená výztuž koroduje. (viz foto č. 3)

**Foto č. 3****Opěra O 02 - závěrná zeď - římsa****Degradovaný beton a korodující výztuž**

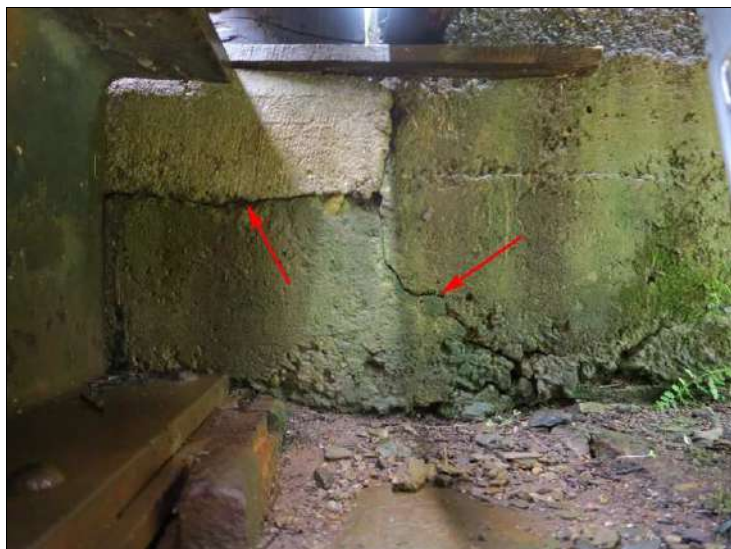
Foto. č. 4 – O 02, trhliny závěrné zdi vpravo.

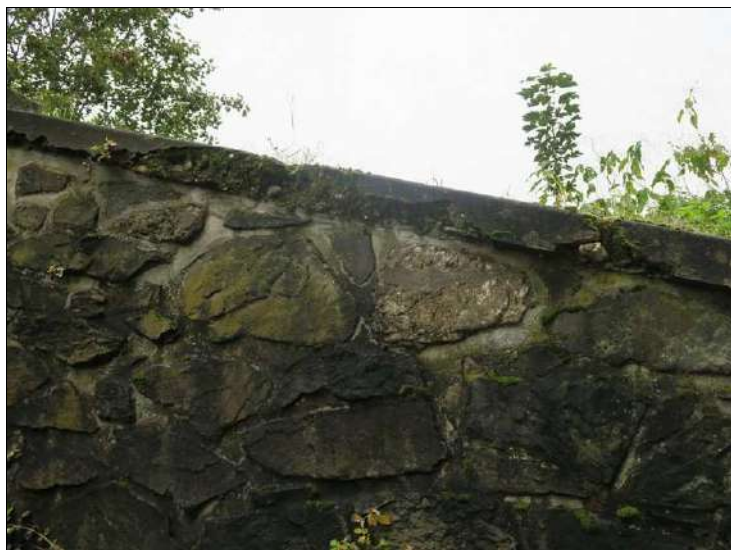
Foto. č. 5 – O 02, křídlo vpravo, silná degradace římsy křídla.

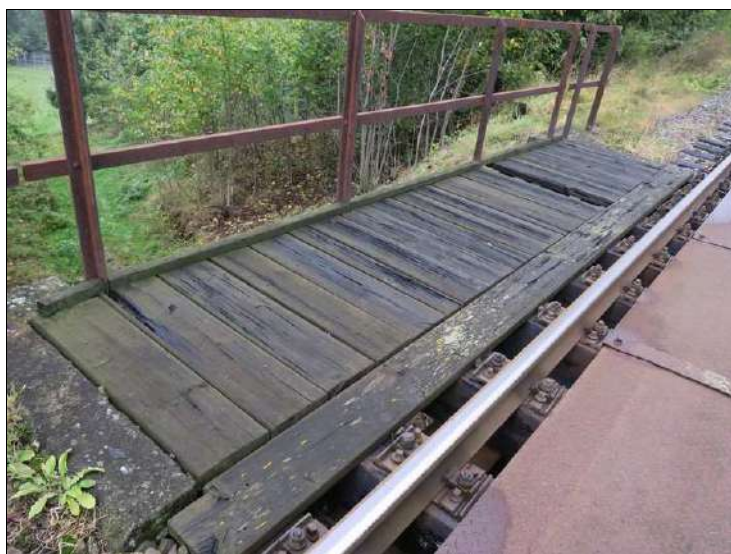
Foto. č. 6 – shnilé podlahy vlevo.

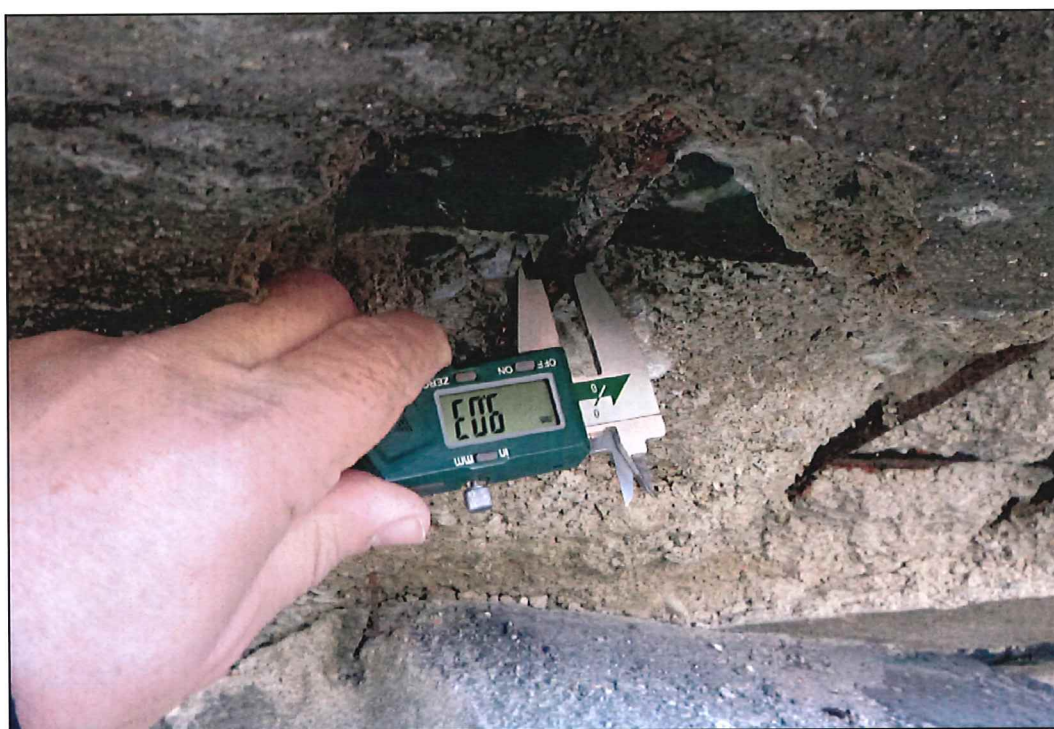
Ocelová výztuž použitá v konstrukci je typu 10 400, je uložena s nedostatečným krytím – 20 mm (min. krytí činí 50 mm). V místě provedení sond je výztuž napadena hloubkovou korozí. Korozní úbytek byl naměřen až 14 %.

Obrázek 27 – skutečný průměr výztuže 9 mm, použitá výztuž má mít podle původní projektové dokumentace \varnothing 10 mm, korozní úbytek činí 10 %

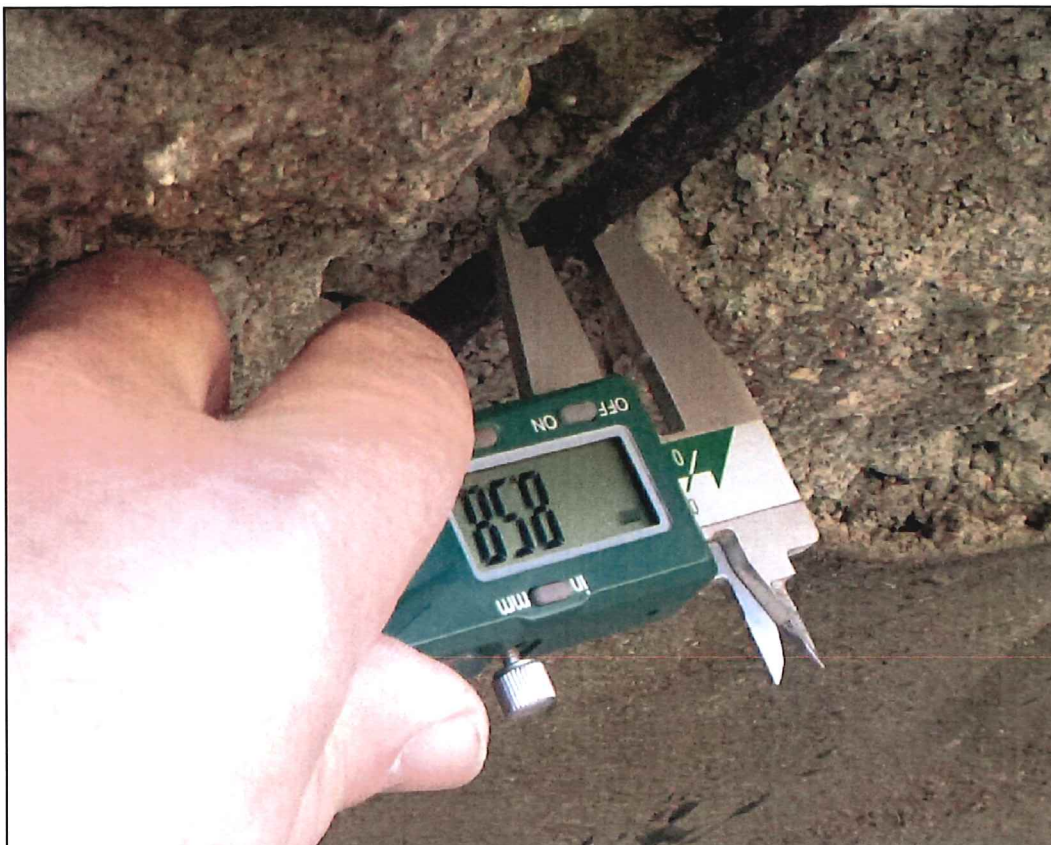
Obrázek 28 – skutečný průměr výztuže 8,6 mm, použitá výztuž má mít podle původní projektové dokumentace \varnothing 10 mm, korozní úbytek tak činí 14 %

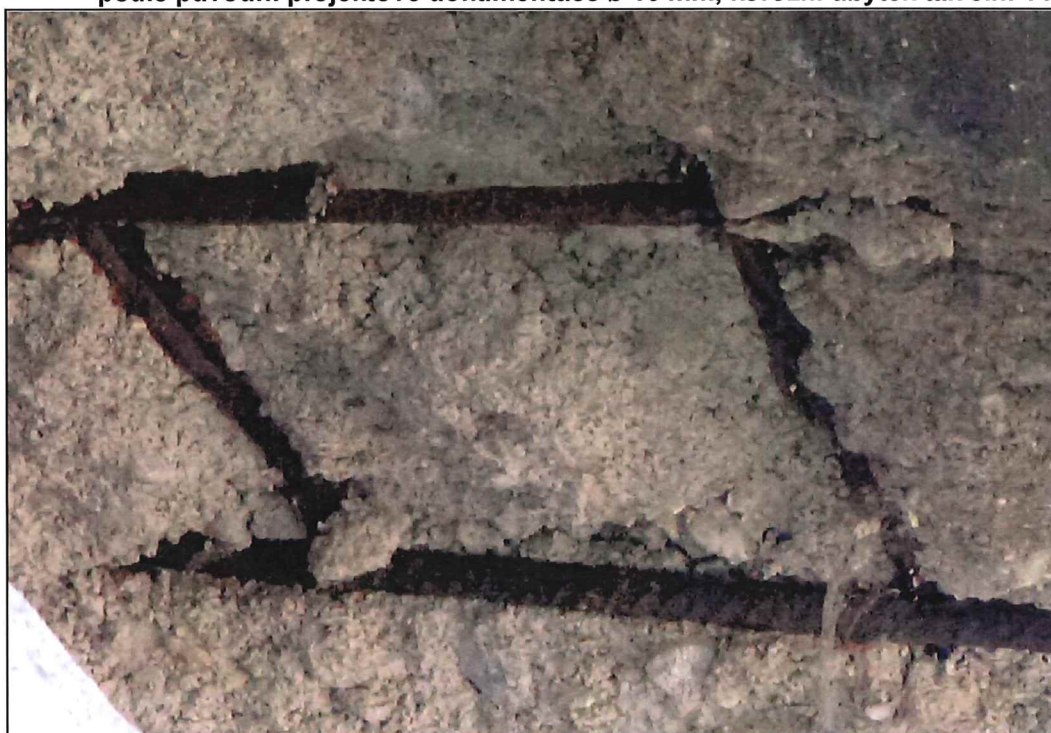
Obrázek 29 – detail výztuže, hloubková koroze a degradace betonu

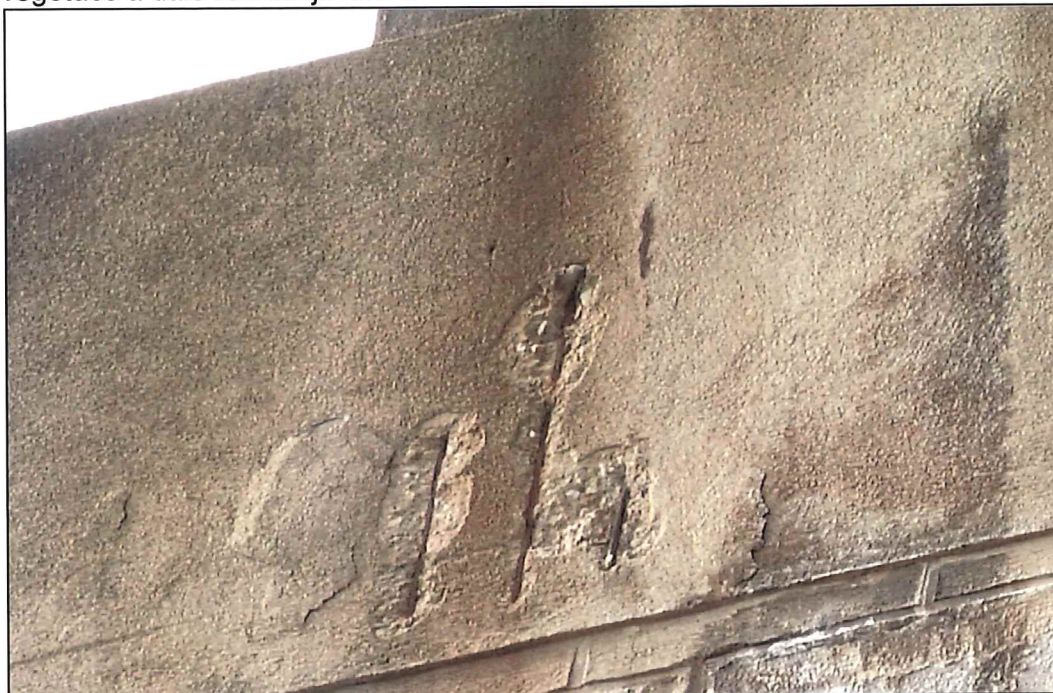
Obrázek 30 - opěra 01, čelní líc úložného prahu, obnažená výztuž

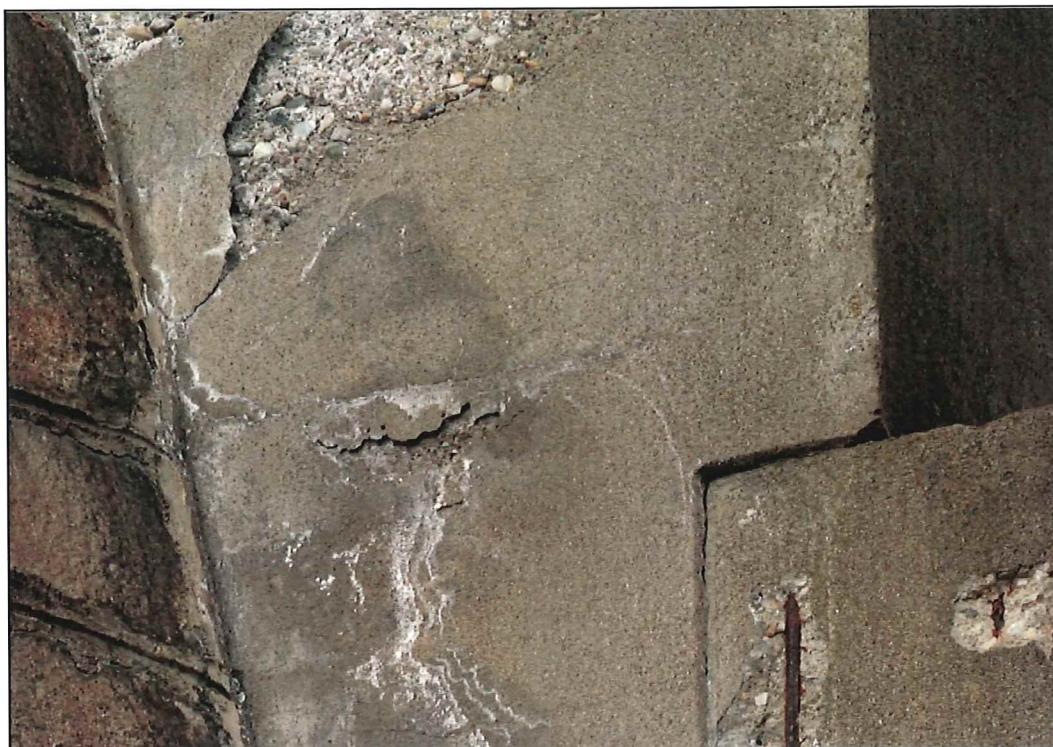
Obrázek 32 – opěra 01, závěrná zídka vpravo, zatékání výluhy a degradace betonu

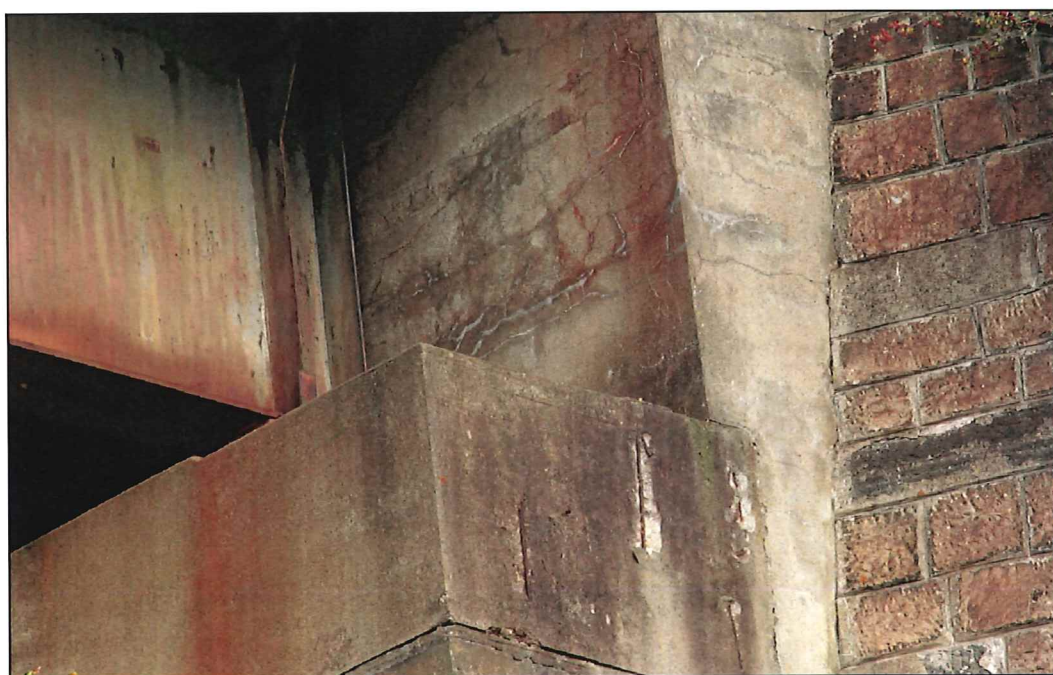
Obrázek 33 – opěra 02, vpravo, zatékání, odpad krycí vrstvy
