Protokol o zkoušce č. SZZ 85/19

## Statická zatěžovací zkouška podloží a podkladních vrstev vozovek

Metoda:	Statická zatěžovací zkouška podloží a podkladních vrstev vozovek dle ČSN 721006-Příloha B		
Název a adresa zákazníka:	UNIGEO a.s., DGŽP, Místecká 329/258, 720 00 Ostrava-Hrabová		
Název zakázky:	Skrbeň - rekonstrukce přejezdu P 7624	číslo zakázky:	Z 519010
Číslo zkoušky:	SZZ 85/19		
Místo:	S1	Staničení:	km 11,670
Poloha zatěžovací desky:	-		
Hloubka uložení zatěžovací desky:	-		
Zatěžovací zkouška provedena na:	Jílovitá hlína		
Počasí:	jasno		
Poznámky:	25,0°C

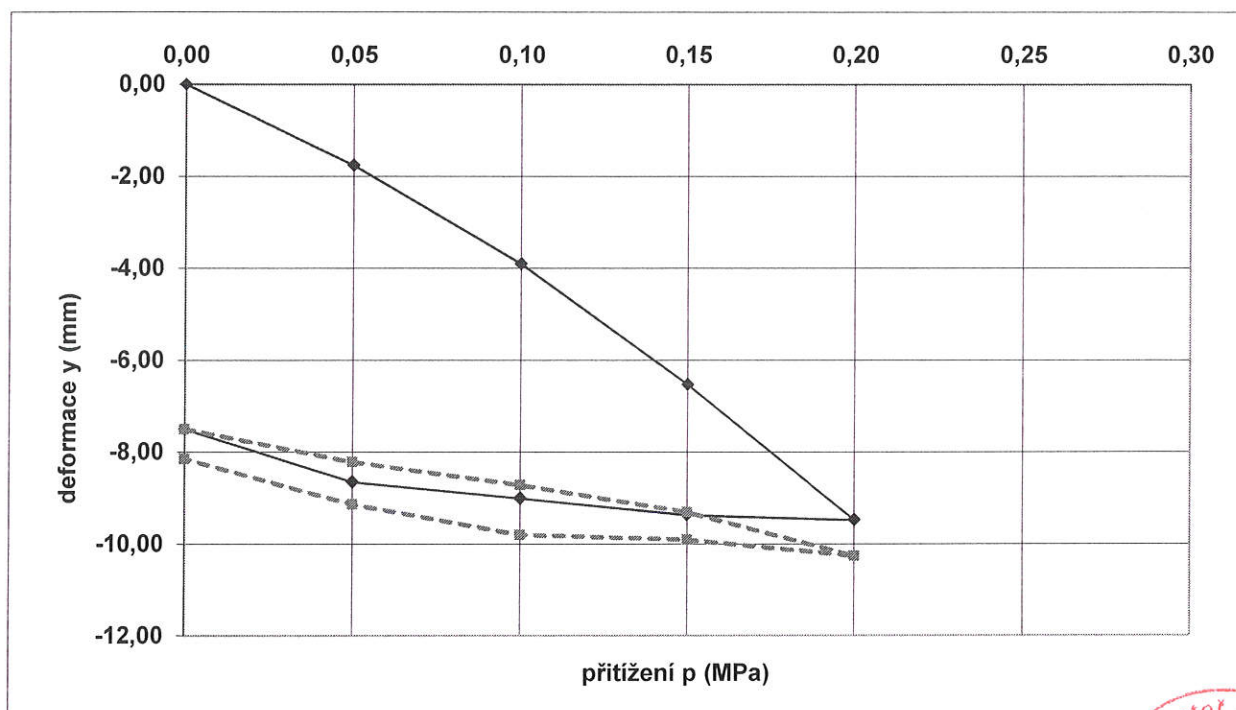
**Výsledky zkoušky:**

$E_{def1} =$	4,7	MPa
$E_{def2} =$	16,3	MPa
$E_{def2}/E_{def1} =$	3,43

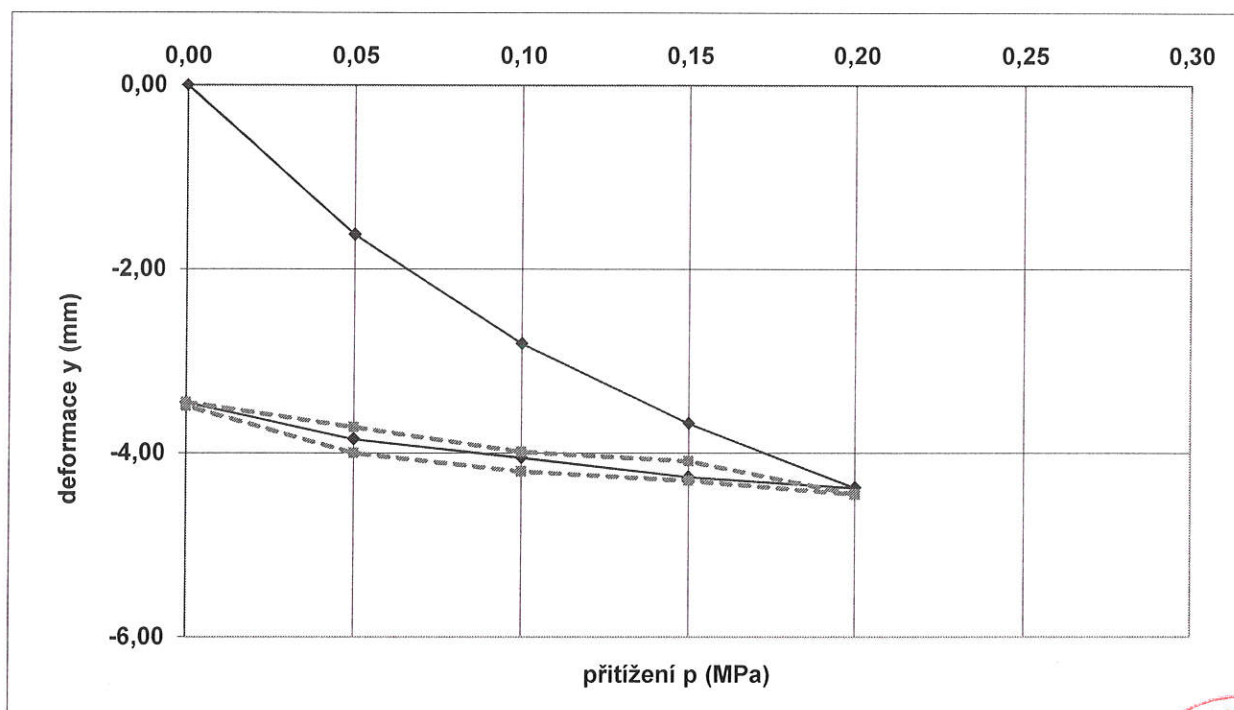
**Výsledky zkoušky:**

$E_{def1} =$	10,3	MPa
$E_{def2} =$	45,0	MPa
$E_{def2}/E_{def1} =$	4,38
