## MODERNIZACE ŽELEZNIČNÍHO UZLU ČESKÁ TŘEBOVÁ

**SO 20-20-01**  
(SO 10-19-21)  
**Most v km 4,063**

### STAVEBNĚTECHNICKÝ PRŮZKUM

**Most v km 4,063**  
**Stavebnětechnický pasport:**

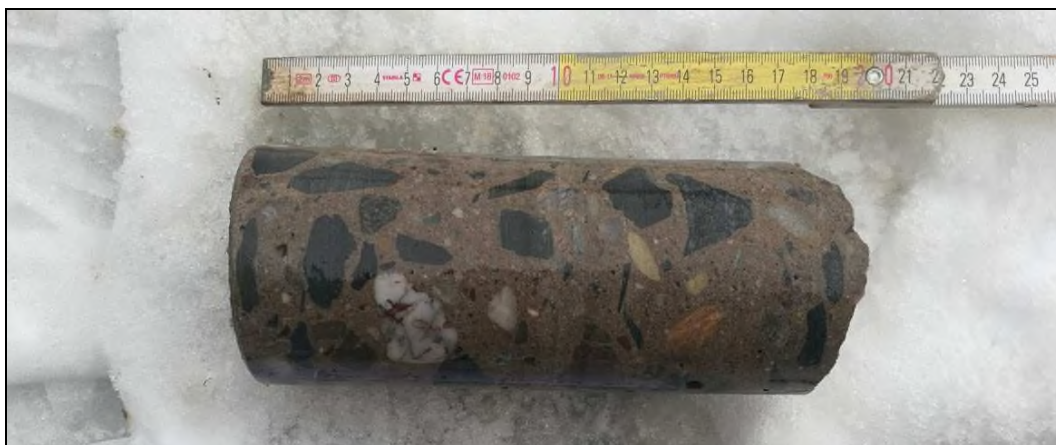
**Beton nosné konstrukce** - nehomogenní, pevný, kompaktní, s dostatečným obsahem pojiva, ojediněle dutinky velikosti až 6 mm, šedé barvy

**Obr. č. 1** - diagnostický návrť N1 - do NK

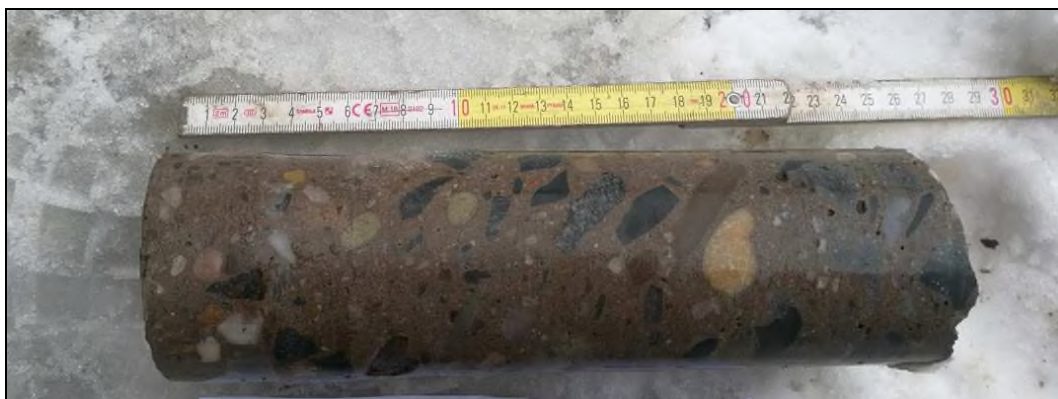
**Beton nosné konstrukce** - nehomogenní, pevný, kompaktní, s dostatečným obsahem pojiva, ojediněle dutinky velikosti až 15 mm, šedé barvy

výztuž: - zastižena v hloubce - 0,05m -  $\varnothing$  cca 21 mm - kolmo na osu vrtu, zdravá, bez koroze

**Obr. č. 2** - diagnostický návrť N2 - do NK

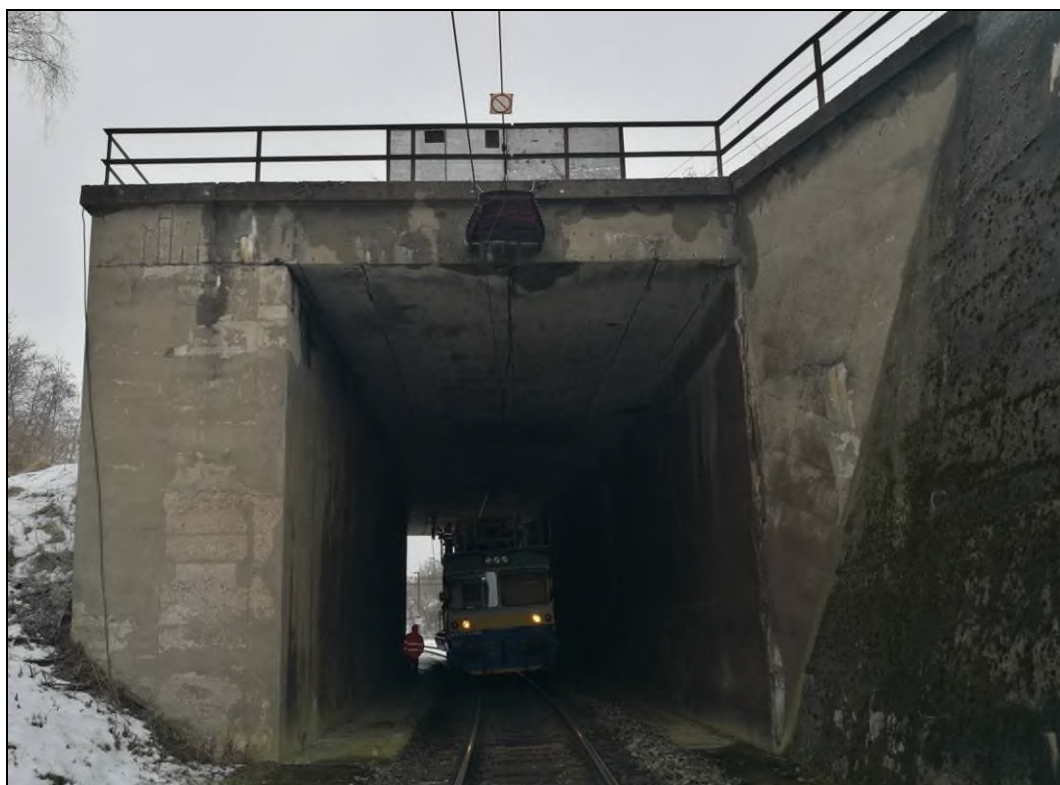
- čelo třebovské opěry má v líci opady omítky na cca 40 % plochy, svitavská opěra má v horní části čela četné vlasové trhliny, některé s průsaky a usazenými vápennými výluhy, beton povrchově degraduje,

**Obr. č. 3** - pohled na opady omítky v čele objektu

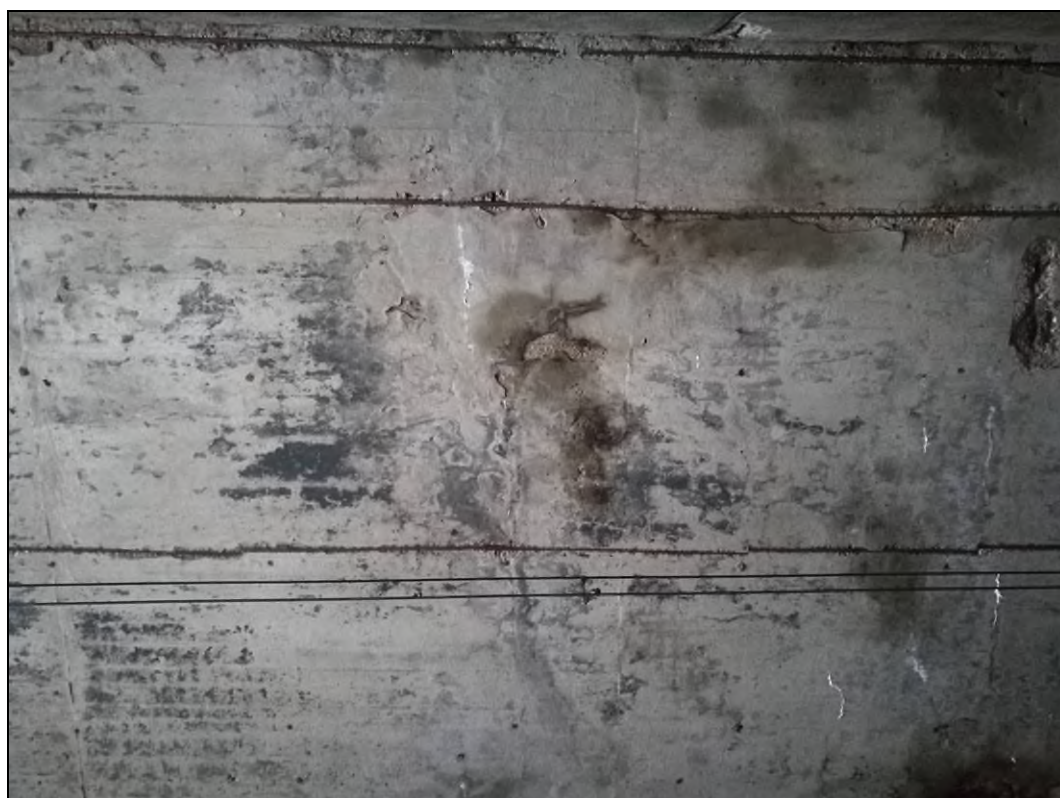
- nosná konstrukce je desková z vyztuženého betonu,
- beton je v líci opatřen vrstvou omítky, která lokálně opadává, na cca 5% plochy,
- na spodním líci jsou viditelné pruty (cca 5 ks) pravděpodobně konstrukční výztuže, pruty jsou odhaleny po celé délce mostu a jsou pokryty převážně povrchovou, místy až hloubkovou korozí,
- v líci dále dochází k lokálním opadům a povrchové degradaci betonu, ojediněle až do hloubky 30 mm, v místech opadů je odhalena ocelová výztuž, napadená silnou povrchovou korozí,
- ojediněle jsou na spodním líci NK viditelné vlasové trhliny (může být způsobeno vlivem ASR), skrze které dlouhodobě prosakuje voda, což má za následek tvorbu vápenných usazenin
- čela NK jsou zavlhá od stékající srážkové vody shora objektu,
- římsy objektu jsou betonové, na povrchu degradované přírodními vlivy, na spodním líci s drážkou, lokálně porostlé mechy.

**Obr. č. 4** - pohled na spodní líc NK s opady a vlasovými trhlinami

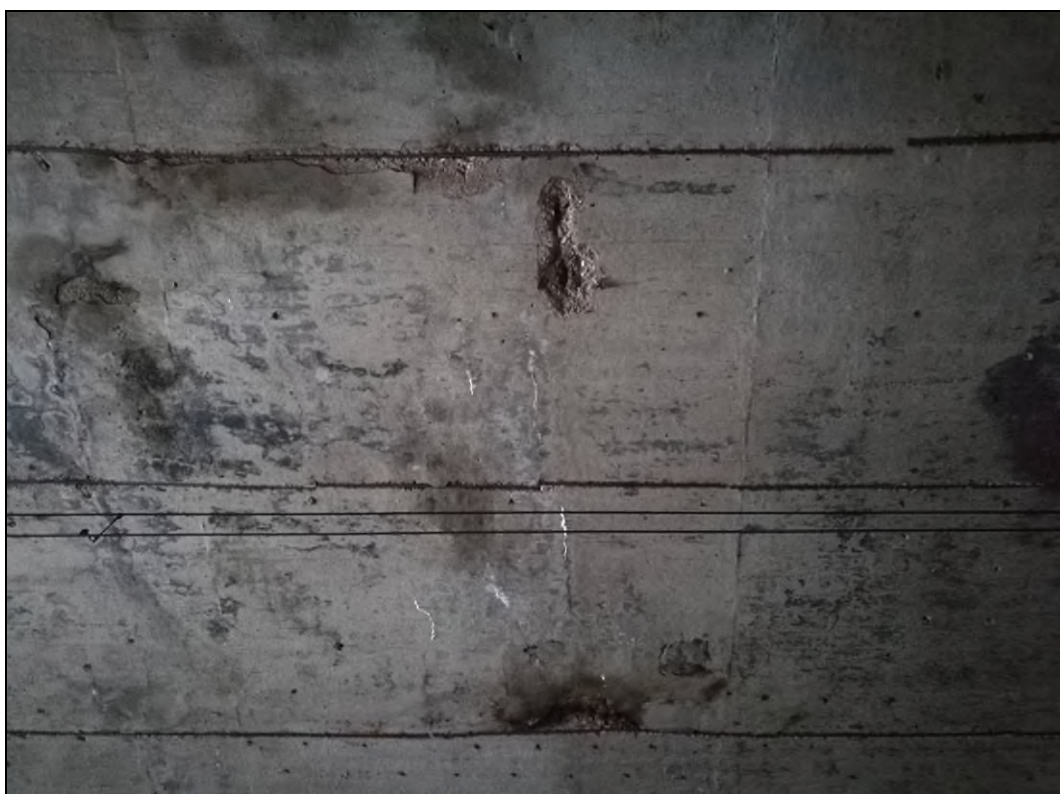
**Obr. č. 5** - pohled na spodní líc NK - v líci viditelná rozdělovací výztuž

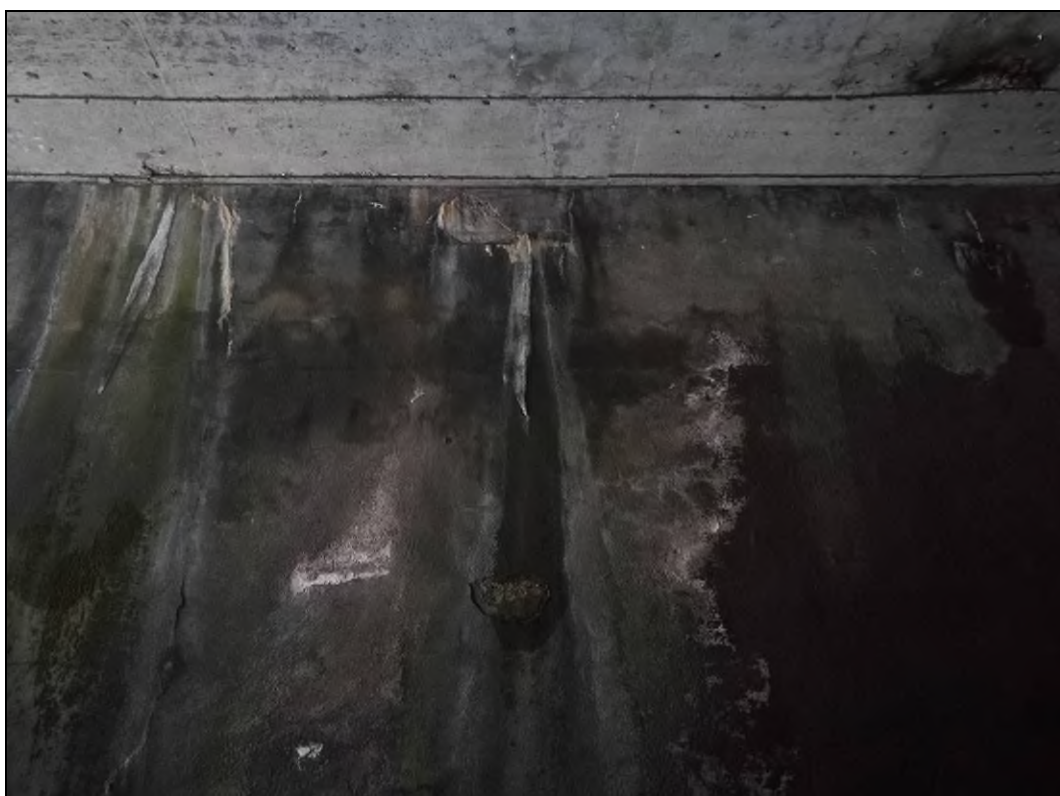
- spodní stavba je z prostého betonu, který je v líci celoplošně opatřen cementovou omítkou. Lokálně se v líci vyskytují opady omítky a vlasové trhliny doprovázené průsaky s usazenými vápennými výluhy. Opady omítek se nejčastěji objevují v okolí dilatačních spár,

- křídlem na svitavské opěře vede několik vodorovných vlasových trhlin s průsaky a usazenými vápennými výluhy,
- na křídla navazují opěrné zdi, které jsou v líci zavlhle a porostlé mechy.

**Obr. č. 6** - pohled na trhliny s průsaky ve spodní stavbě

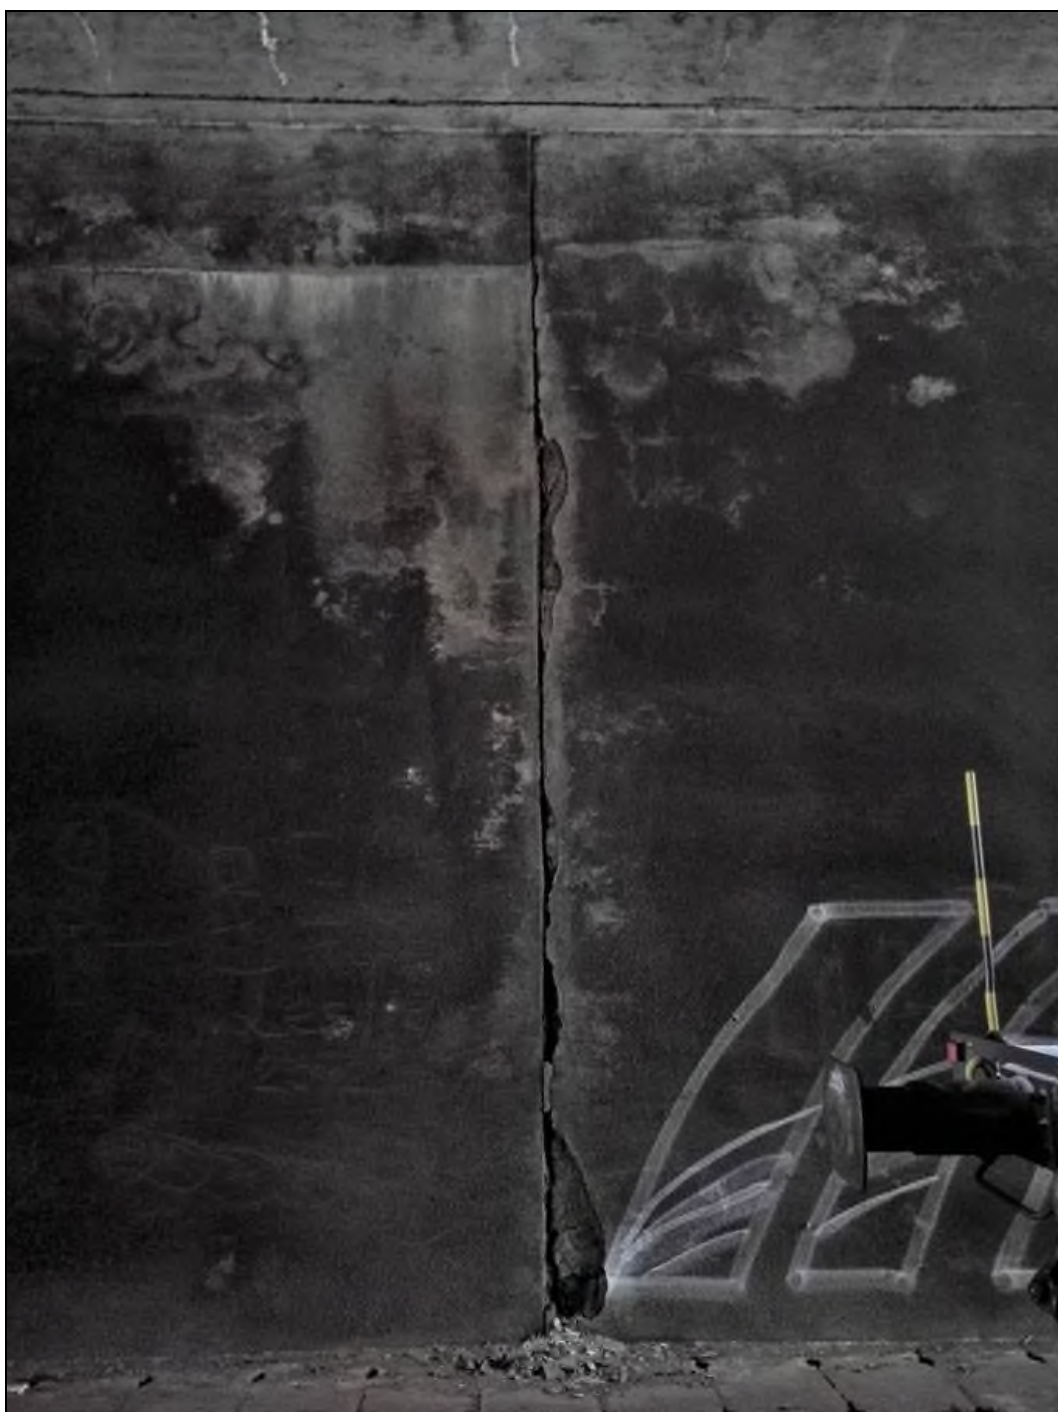
- obě opěry jsou rozděleny dilatační spárou na dva dilatační celky, v okolí spáry je omítko oddělena od pokladu, na poklep zní dutě (ATM) a dochází k jejímu opadu. Tím rovněž dochází k degradaci betonu a jeho opadu do hloubky až 30 mm,

**Obr. č. 7** - pohled na opady omítky a betonu v okolí dilatační spáry

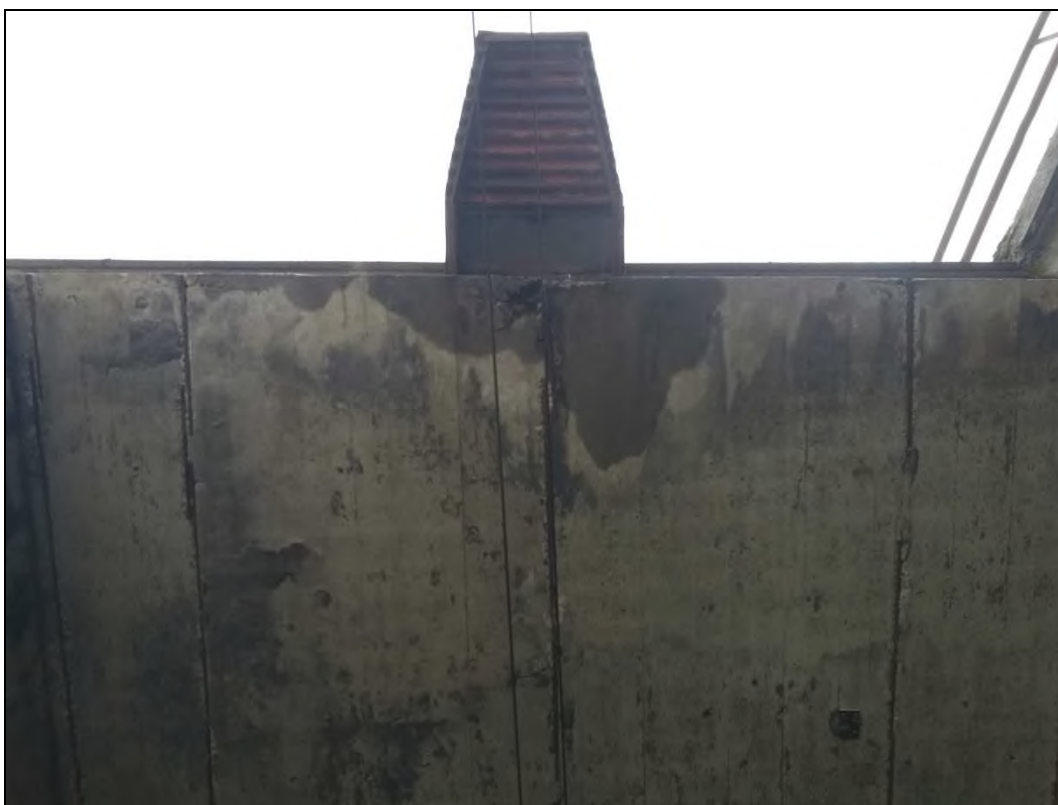
**Obr. č. 8** - pohled na spodní líc NK

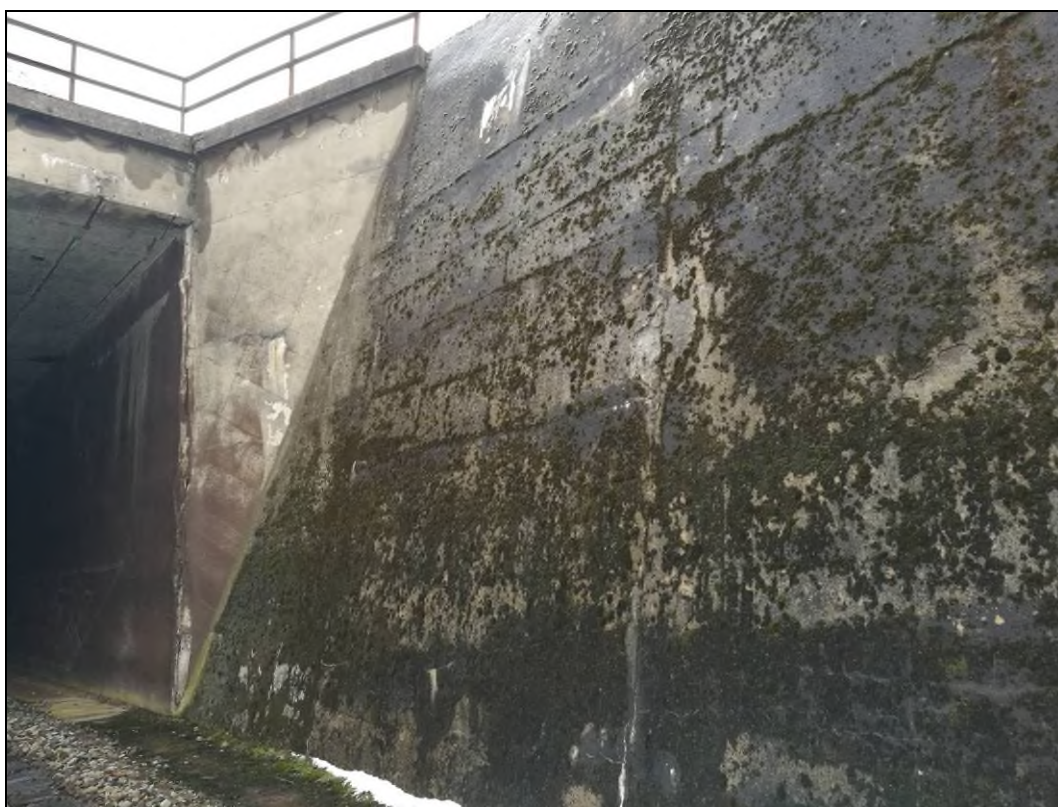
**Obr. č. 9** - pohled na křídlo objektu a navazující opěrnou zeď

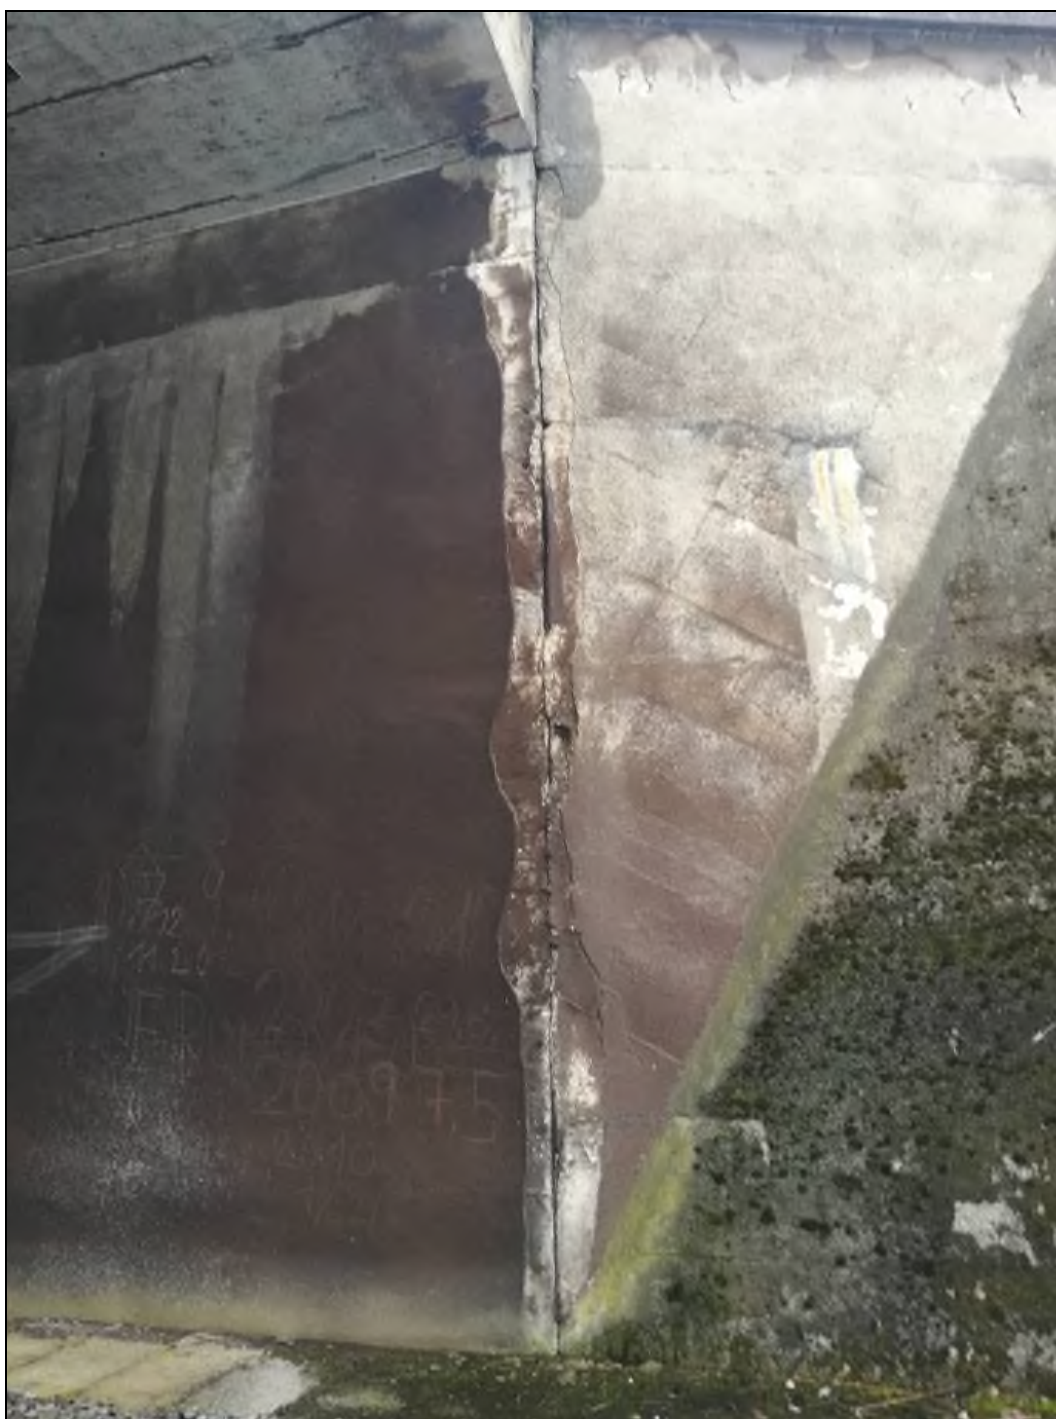
- k opěrám diagonálně přiléhají šikmá dilatovaná křídla, na každé opěře jedno, křídla jsou pravděpodobně z prostého betonu, dilatační spáry mezi opěrami a křídly jsou s opady omítky a lokálně betonu, po celé jejich délce, resp. výšce,

**Obr. č. 10** - pohled na napojení šikmého křídla k objektu, opady omítky podél dilatační spár

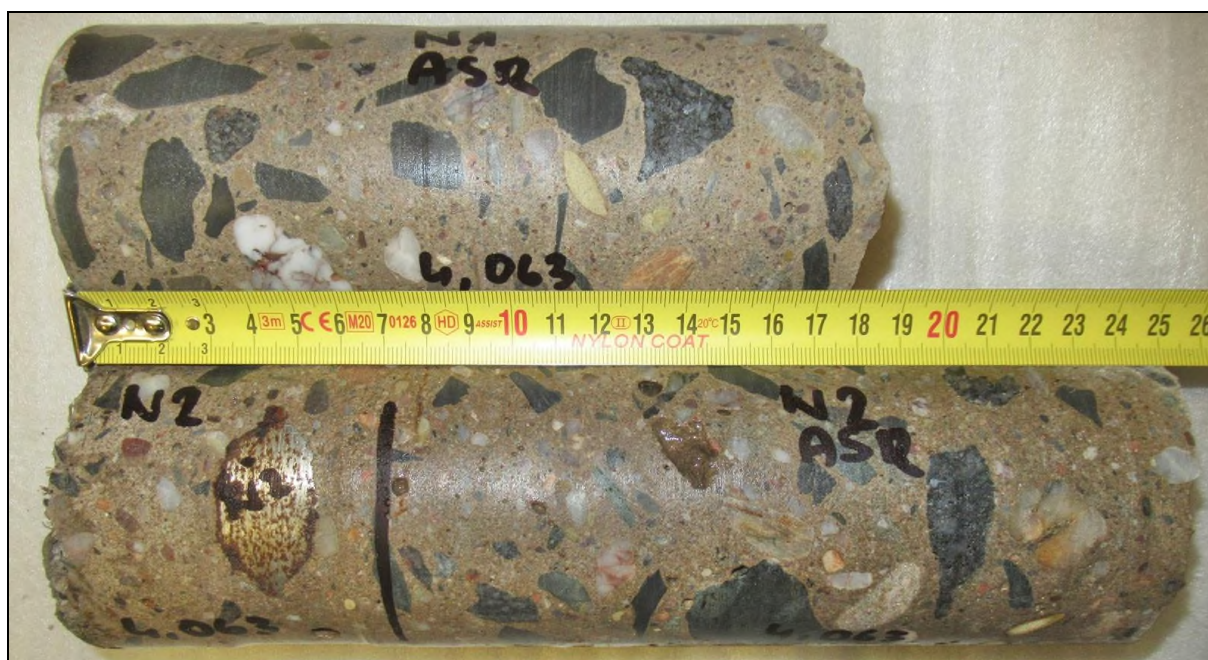
Označení vývrtu	Délka / průměr [mm]	Popis struktury vývrtu
N1	180/Ø75	Beton obsahuje vyvážený podíl DTK a HK, místy ve vývrtu převažuje podíl HK nad DTK. Max. velikost zrna HTK je 32 mm, max. velikost zrna HDK je 35 mm. Beton je hutný. Na plášti vývrtu byl zaznamenán větší počet makropórů do velikosti 6 mm. Plášť vývrtu je hladký.
N2	250/Ø75	Beton obsahuje vyvážený podíl DTK a HK, místy ve vývrtu převažuje podíl HK nad DTK. Max. velikost zrna HTK je 40 mm, max. velikost zrna HDK je 45 mm. Beton je hutný. Na plášti vývrtu byl zaznamenán větší počet makropórů do velikosti 6 mm, ojediněle byly zaznamenány větší póry a dutiny velikosti až 20 mm. Plášť vývrtu je hladký. Ve vývrtu byla v hloubce 40 mm zachycena výztuž – 1 prut. Na čele vývrtu je stěrka tloušťky 2 mm.

**Foto 1:** Pohled na vývrtů N1 a N2

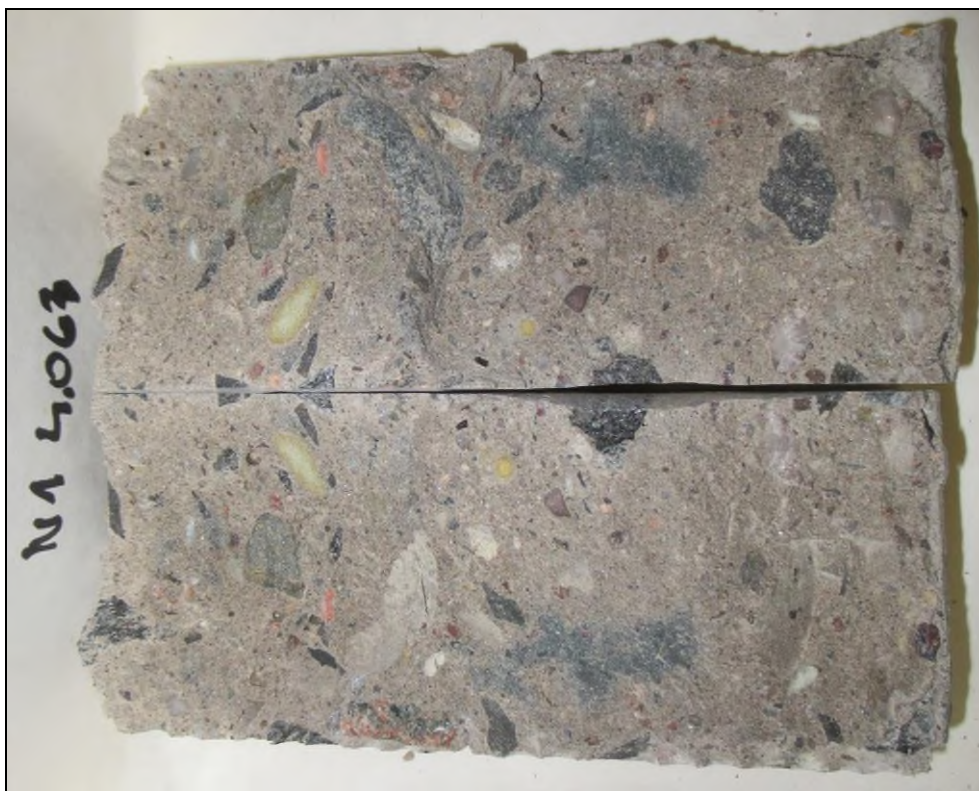
**Foto 2:** Části vzorku N1 před zkouškou na přítomnost ASR

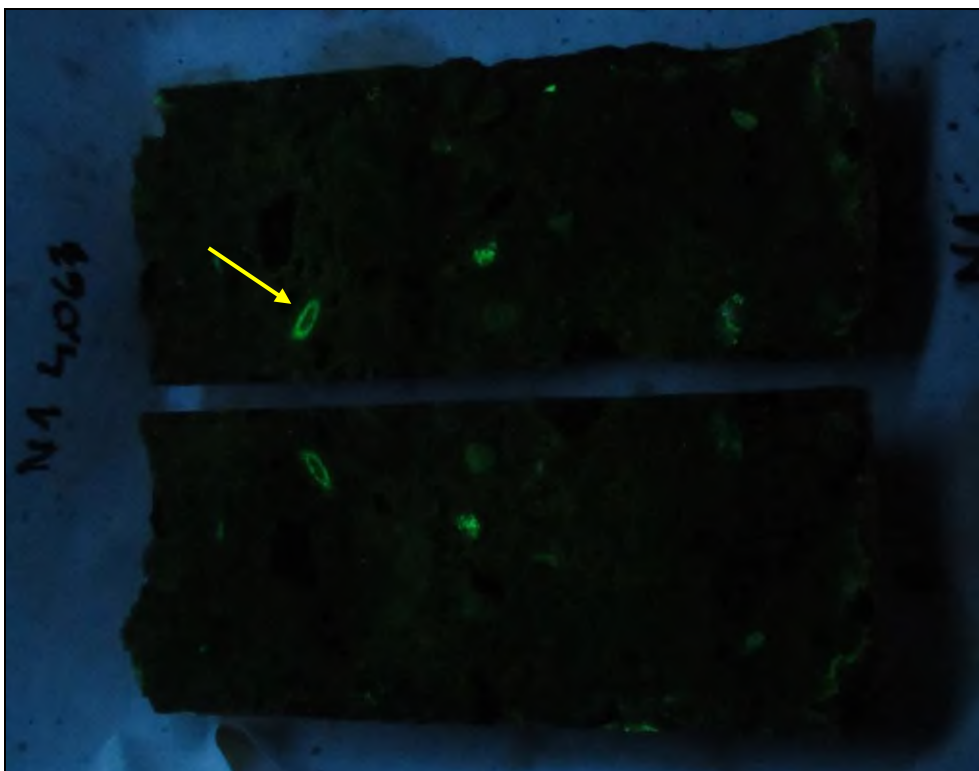
**Foto 3:** Vzorek N1 po zkoušce;  
Fluoreskuje lem okolo jednoho zrna kameniva – zřejmě opuka (viz žlutá šipka), dále mírně fluoreskují některá zrna hrubého kameniva nebo jejich části

*U vývrtnu N1 byly pozorovány projevy alkalicko-křemičité reakce u jednoho zrna hrubého kameniva – reakční lem okolo zrna kameniva (zřejmě opuka, která může být reaktivním kamenivem). Případná ASR zde však není prozatím rozšířená, plášť vývrtnu nevykazuje vizuálně žádné trhliny.*

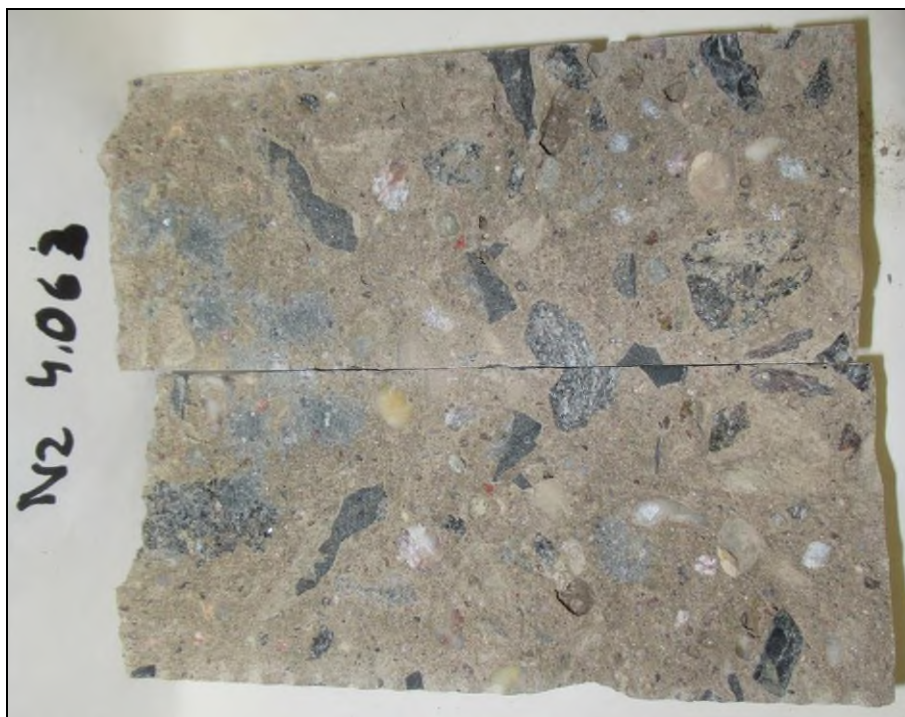
**Foto 4:** Části vzorku N2 před zkouškou na přítomnost ASR

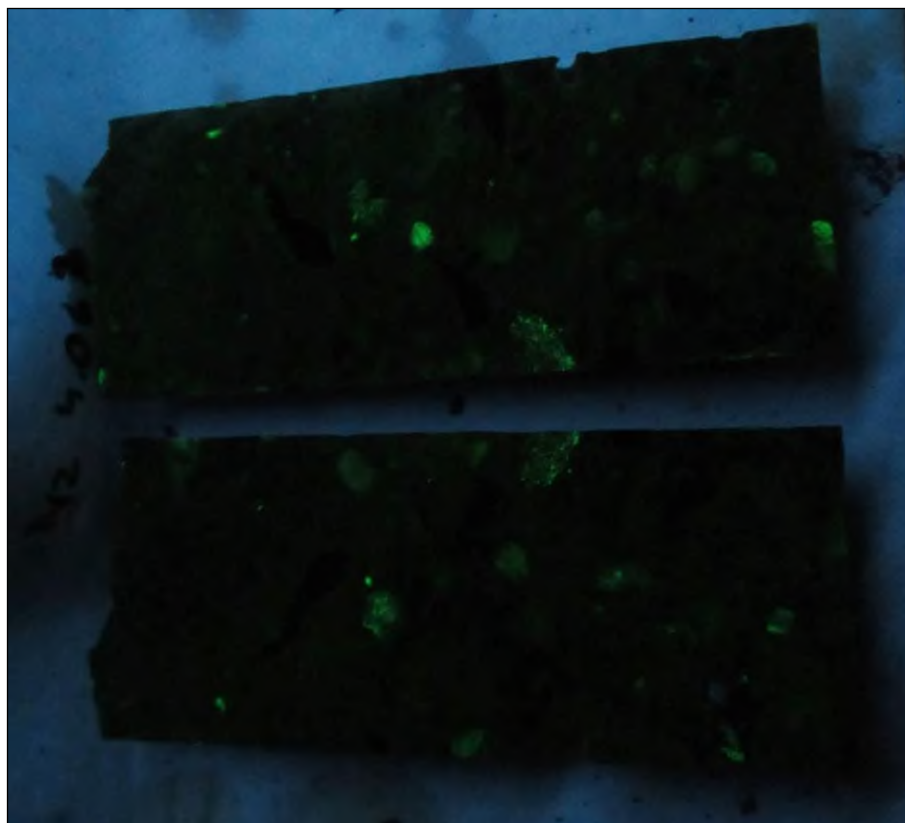
**Foto 5:** Vzorek N2 po zkoušce;

Není zřejmá žlutozelená fluorescence typická pro ASR (reakční lemy kolem zrn hrubého kameniva), mírně fluoreskují pouze některá zrna hrubého kameniva nebo jejich části

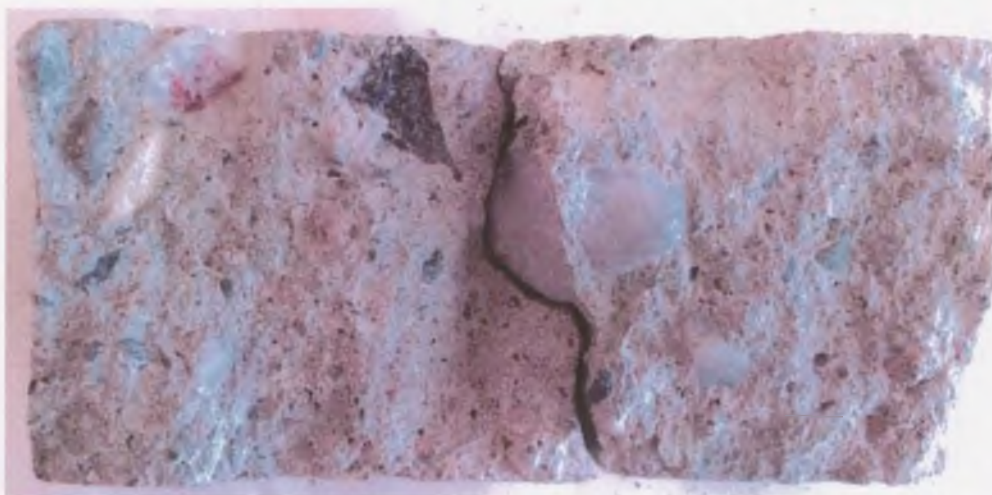
- celkem 3 reaktivní zrna hrubého kameniva
- z toho jedno zrno v druhé polovině vývrtu zastiženo zřejmě s aktivním gelem
- gel není zvápenatělý, může se rozvinout – doporučeno dále sledovat

Obrázek č. 1: Fotodokumentace vývrtu 11/1-M1 – 1. polovina délky, pohled na zkoušenou lomovou plochu

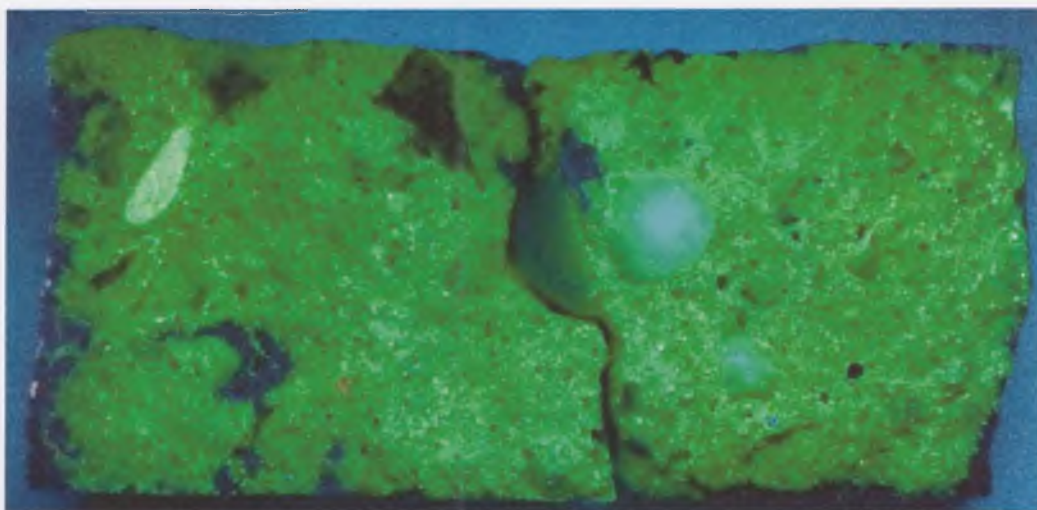
Obrázek č. 2: Fotodokumentace vývrtu 11/1-M1 – 1. polovina délky, kolorimetrická zkouška při úplném zatemnění

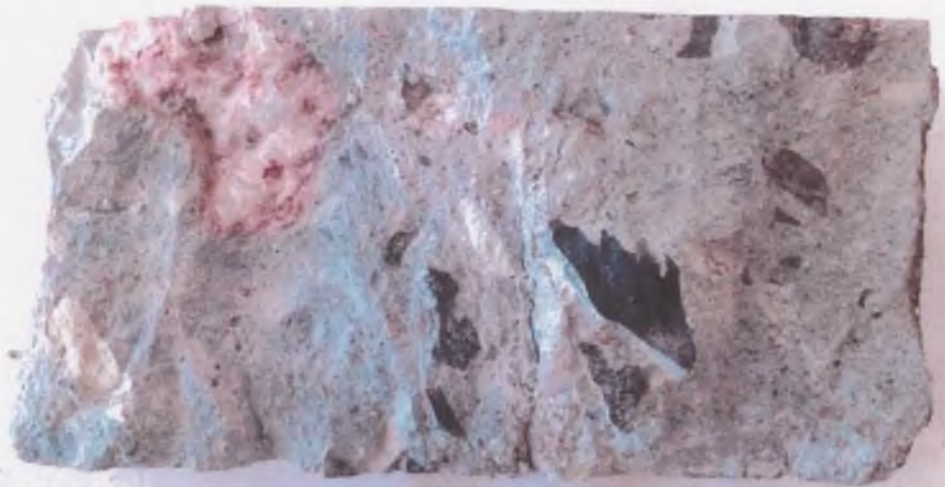
Obrázek č. 3: Fotodokumentace vývrtu 11/1-M1 – 2. polovina délky, pohled na zkoušenou lomovou plochu

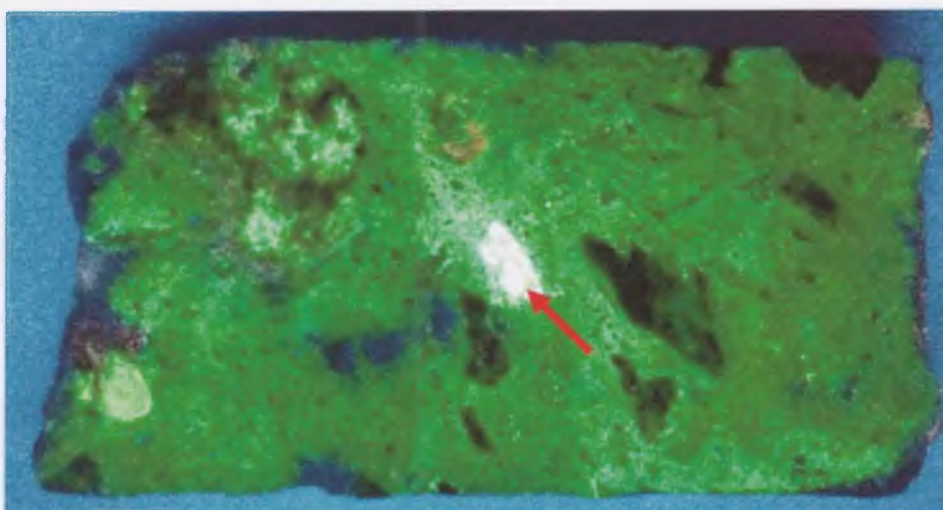
Obrázek č. 4: Fotodokumentace vývrtu 11/1-M1 – 2. polovina délky, kolorimetrická zkouška při úplném zatemnění, v levé horní části fotografie fluoreskuje křemenec – nikoliv tedy ASR, šipkou označeno zrnko se zřejmě aktivním gelem

Ve vývrtu 11/1-M1 bylo zastiženo jedno reaktivní zrnko se zřejmě aktivním nezápatatělým gelem. Korozí typu ASR se zde tedy může ještě rozvinout, doporučujeme proto danou konstrukci dále dlouhodobě sledovat.
