MODERNIZACE ŽELEZNIČNÍHO UZLU ČESKÁ TŘEBOVÁ

**SO 10-60-01**

**Kolektor v km 243,100-246,000**

**STAVEBNĚTECHNICKÝ PRŮZKUM**

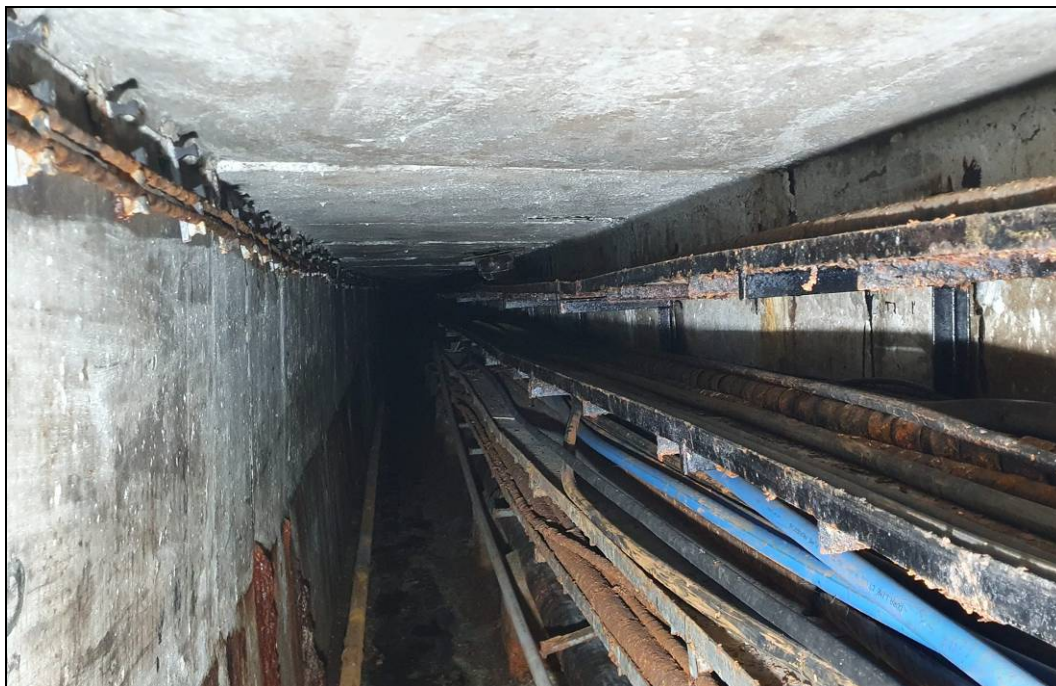
**Obr. č. 1** - pohled do kolektoru od šachty č. 4

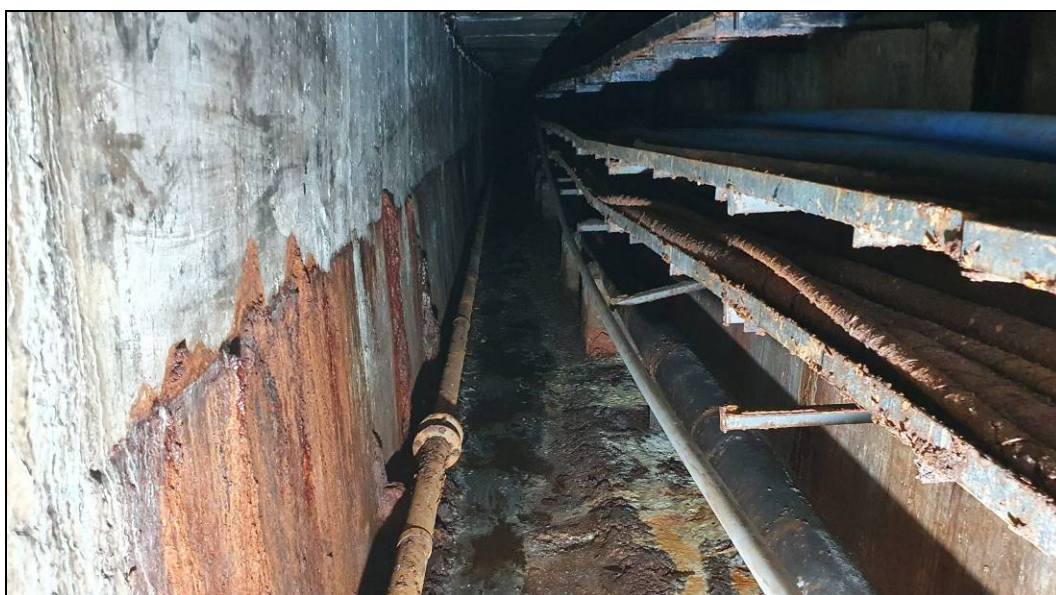
**Obr. č. 2** - pohled do kolektoru od šachty č. 4

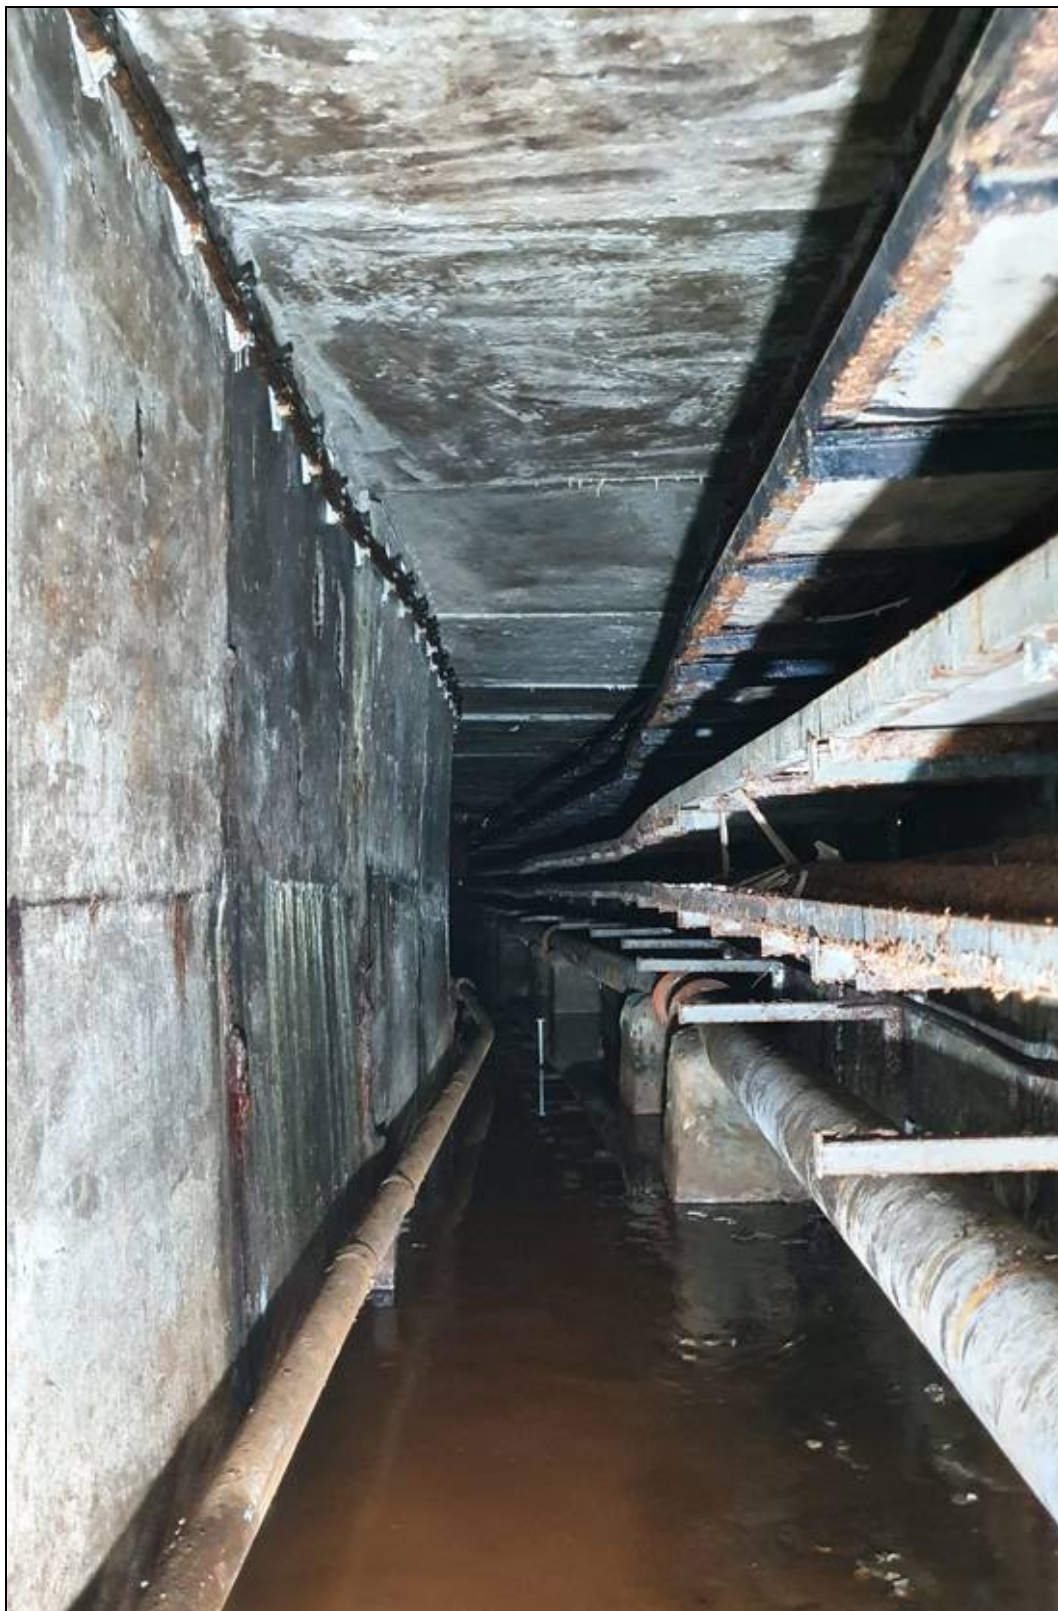
- vzhledem k tomu, že poklop od šachty č. 3 je přesypán, byl přístup k místu křížení proveden vstupní šachtou č. 4, která byla zpřístupněna odstraněním různorodého materiálu, resp. odpadu (plechy, plachty, drážní výzisky) překrývající poklop,
- dno kolektoru je v okolí šachty č. 3 na obě strany do vzdálenosti cca 50-100 m zaplaveno vodou, výška hladiny je cca 0,2-0,3 m, zdi kolektoru jsou celoplošně zavlhlé a lokálně po nich stéká voda, resp. na povrchu voda kondenzuje,
- lícový beton NK i SS lokálně opadává a odkrývá ocelovou výztuž, která je zasažena převážně hloubkovou korozí,
- světlost otvoru je cca 1,20 x 1,80 m; tloušťka nosné konstrukce je dle provedených plnoprofilových vrtů cca 300 mm, tloušťka opěry je spodní stavby je cca 200 mm,
- horní líc kolektoru se v místě plánovaného křížení nachází v úrovni cca 394,6 m n.m.

**Obr. č. 3** - v místě křížení 1, pohled k šachtě č. 3 - zatopené dno kolektoru

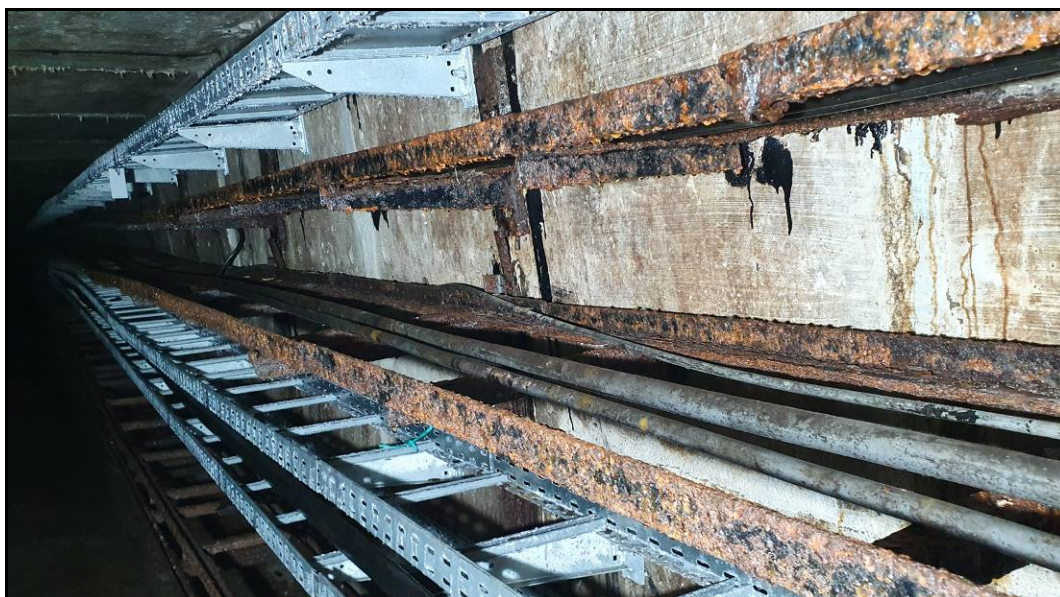
- líc NK a SS je pevný, bez vážnějších poruch, lokálně s opady povrchových vrstev betonu,
- dilatačními spárami v NK dochází k dlouhodobým průsakům vody, které jsou doprovázeny vápennými usazeninami v podobě drobných krápníků do velikosti 5 cm,

- ocelové kabelové lávky jsou dle stupně koroze různého stáří, několik novějších nosiček je zatím bez koroze a jsou pravděpodobně z pozinkového materiálu, ty starší jsou napadeny celoplošnou povrchovou až hloubkovou korozí, některé jsou již zohýbané a porušené,

**Obr. č. 4** - v místě křížení 2, pohled od šachty č. 18

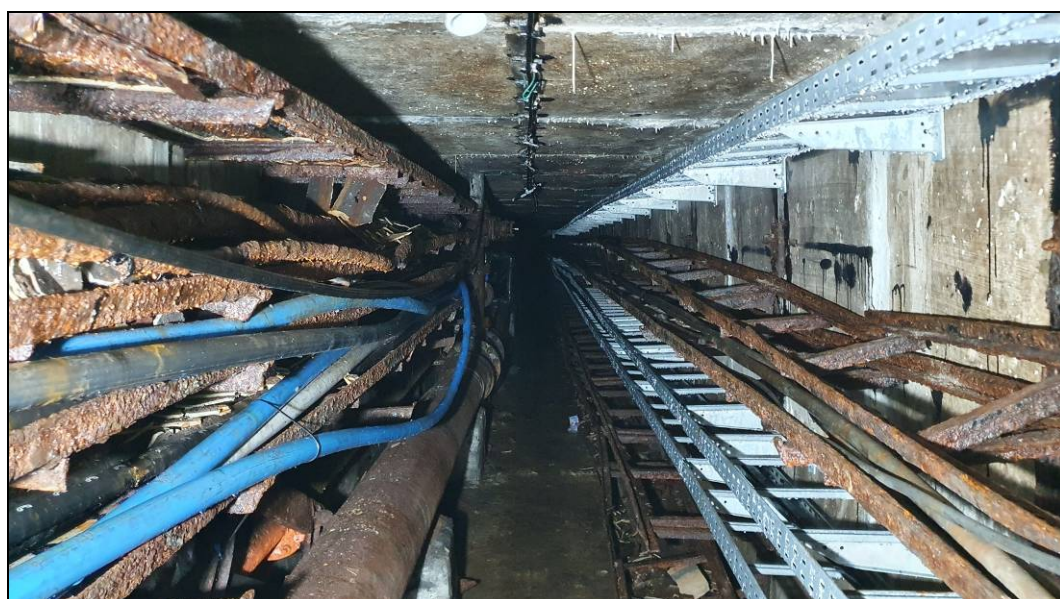
**Obr. č. 5** - v místě křížení 2, pohled od šachty č. 18

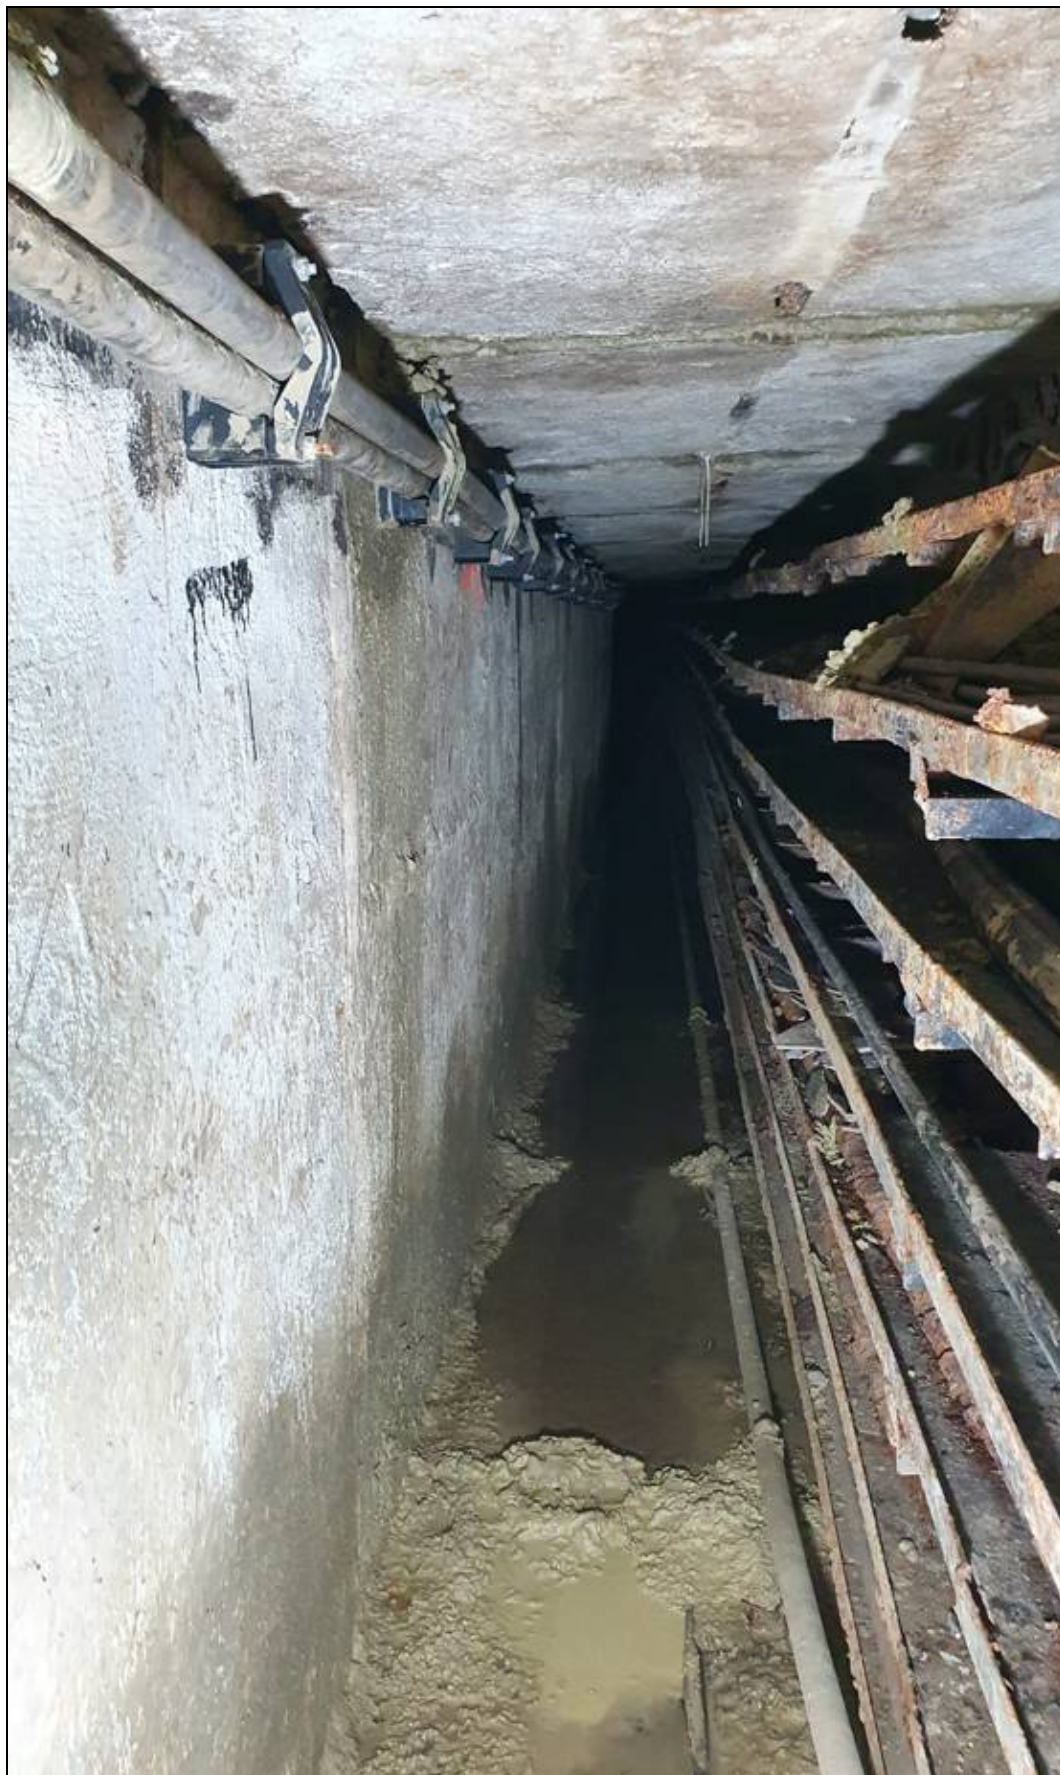
- vstup do šachtice č. 23 je rozdělen na dva vstupy, které jsou vyvýšené nad okolní povrch terénu betonovými věnci, vstup je kryt ocelovými poklopy,
- kolektor je v tomto úseku rozdělen příčkou na dvě části,
- dno kolektoru je částečně zaneseno bahnem, lokálně je dno zaplavené, přičemž hladina vody dosahuje do výšky max. 5 cm,
- stěny kolektoru jsou pevné a bez vážnějších poruch,
- lokálně proniká do objektu neutěsněnými dilatačními spárami zemina (jíly), a to především skrze spáry NK NK,
- ocelové nosičky jsou lokálně pokryty povrchovou korozí,
- světlost otvoru je na výšku cca 2,56 m, na šířku pak 1,10 a 1,00 m; tloušťka příčky mezi otvory je 150 mm, tloušťka stěny opěr je cca 200 mm; tloušťka NK se pohybovala od 300 do 350 mm,
- horní líc kolektoru se v místě plánovaného křížení nachází v úrovni cca 386,4 m n.m.

**Obr. č. 6** - v místě křížení 3, pohled od šachty č. 23

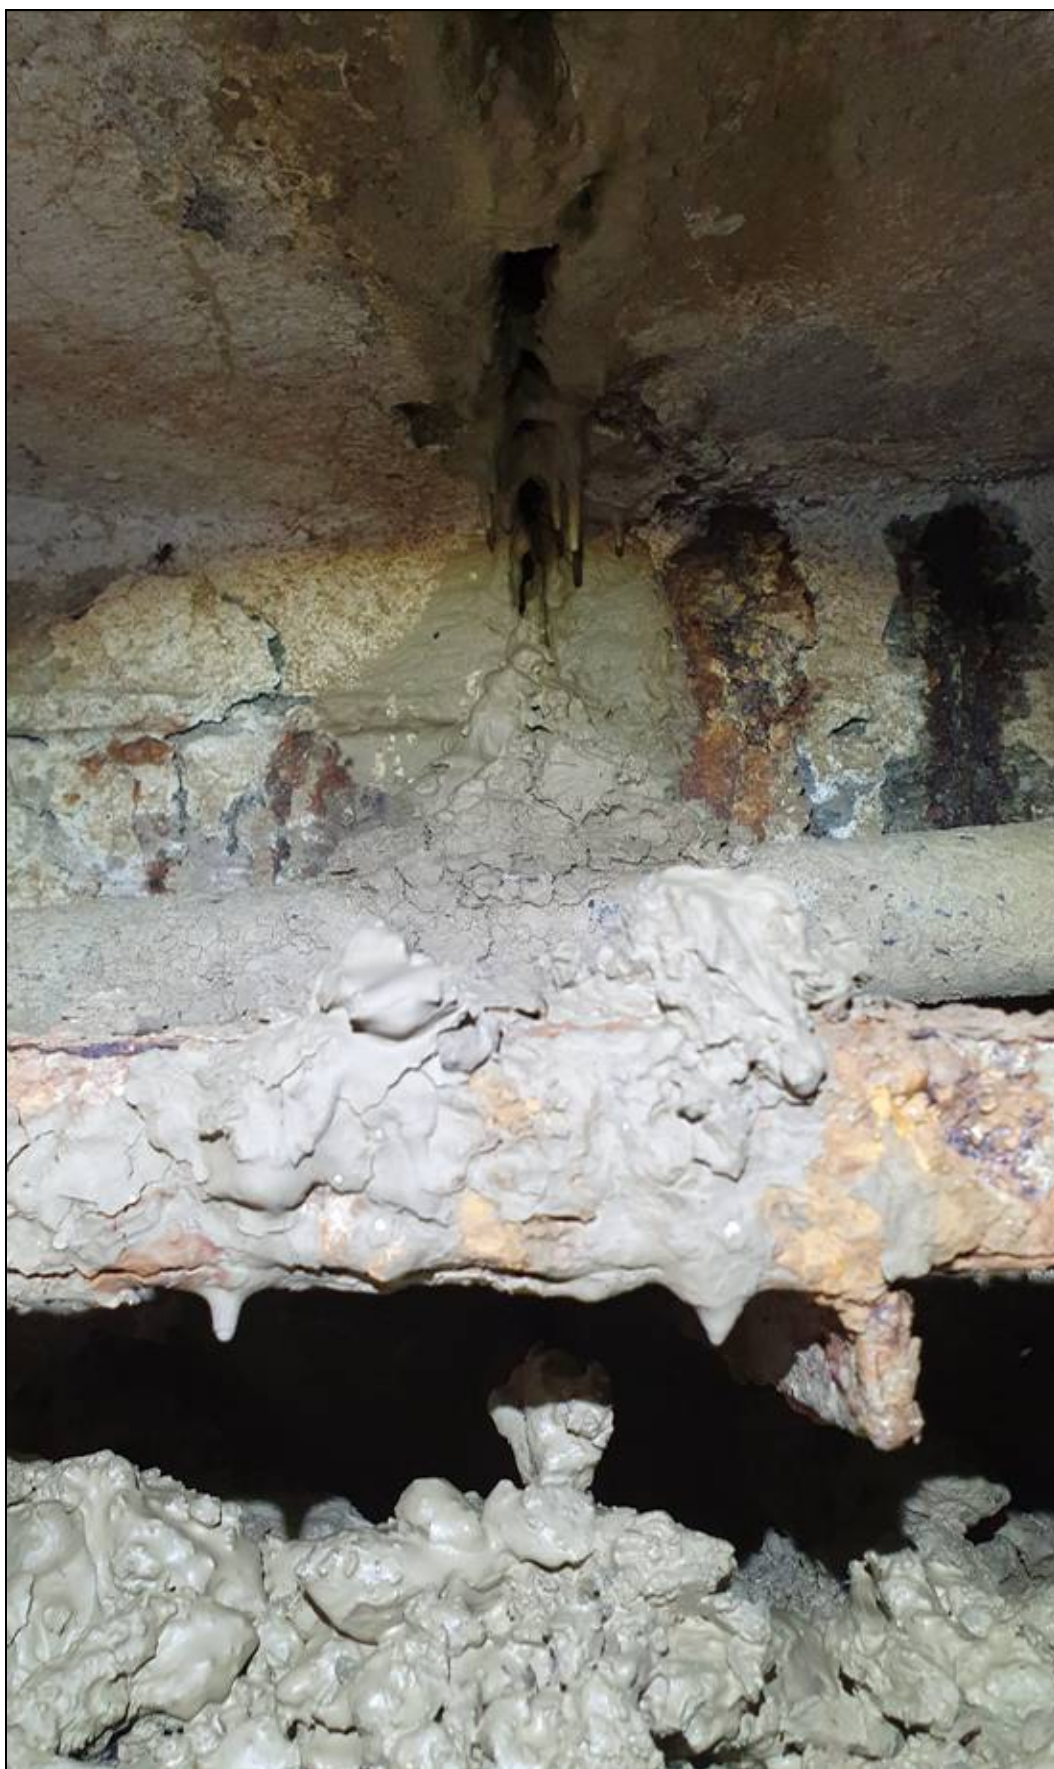
**Obr. č. 7** - v místě křížení 3 u šachty č. 23  
- pohled na zeminu pronikající do kolektoru dilatační spárou

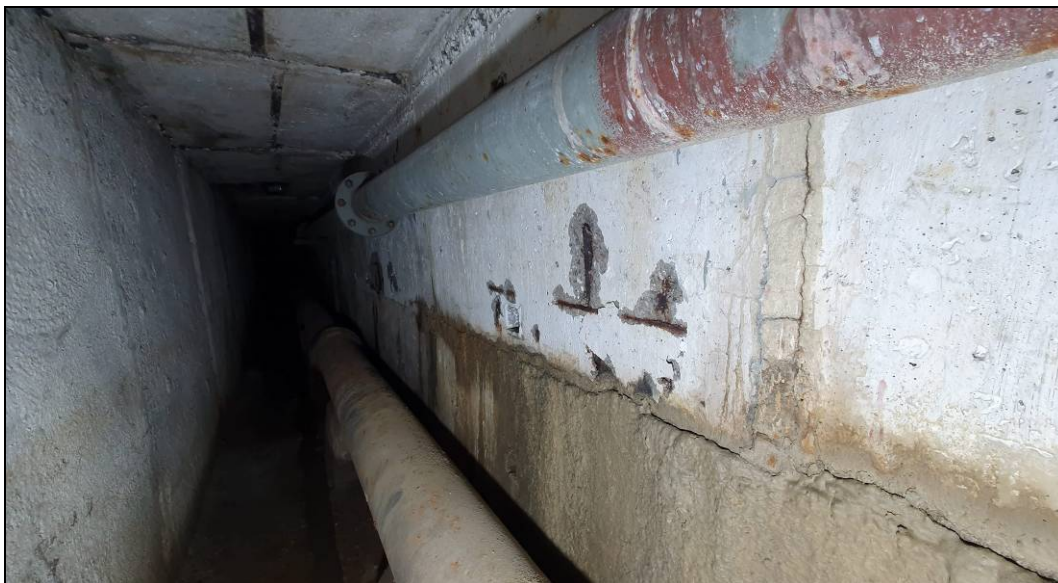
- vstup do šachtice č. 24 je rozdělen na dva vstupy, které jsou vyvýšené nad okolní povrch terénu betonovými věnci, vstup je kryt ocelovými poklopy,
- dno kolektoru je převážně zaneseno bahnem a hladina vody dosahuje výšky 5-10 cm dle sklonu dna kolektoru,
- lícový beton NK i SS lokálně opadává a odkrývá svislou a vodorovnou ocelovou výztuž, a to především v líci spodní stavby, kde je zasažena hloubkovou korozí a pokryta korozními zplodinami,
- do objektu lokálně proniká neutěsněnými dilatačními spárami zemina (jíly) a lokálně vytváří v kolektoru nánosy bahna dosahující výšky až 30 cm,
- světlost otvoru je na výšku cca 2,63 m, na šířku pak 1,10 a 1,00 m; tloušťka příčky mezi otvory je 150 mm, tloušťka stěny 200 mm; tloušťka NK je 300 mm,
- horní líc kolektoru se v místě plánovaného křížení nachází v úrovni cca 386,8 m n.m.

**Obr. č. 8** - křížení 4 u šachty č. 24

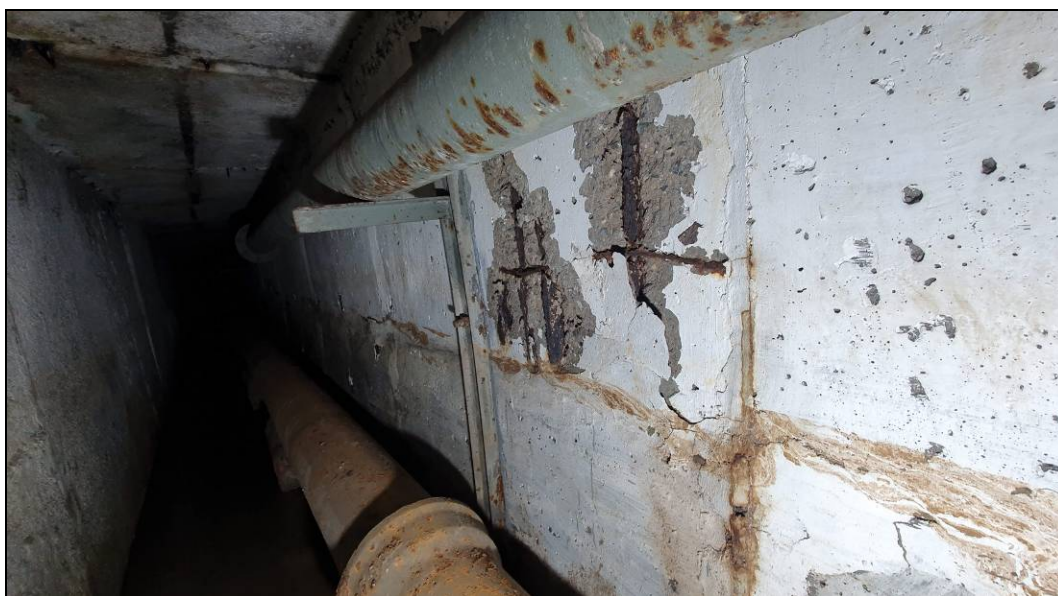
**Obr. č. 9** - křížení 4 u šachty č. 24 - pohled na odhalenou výztuž v líci SS

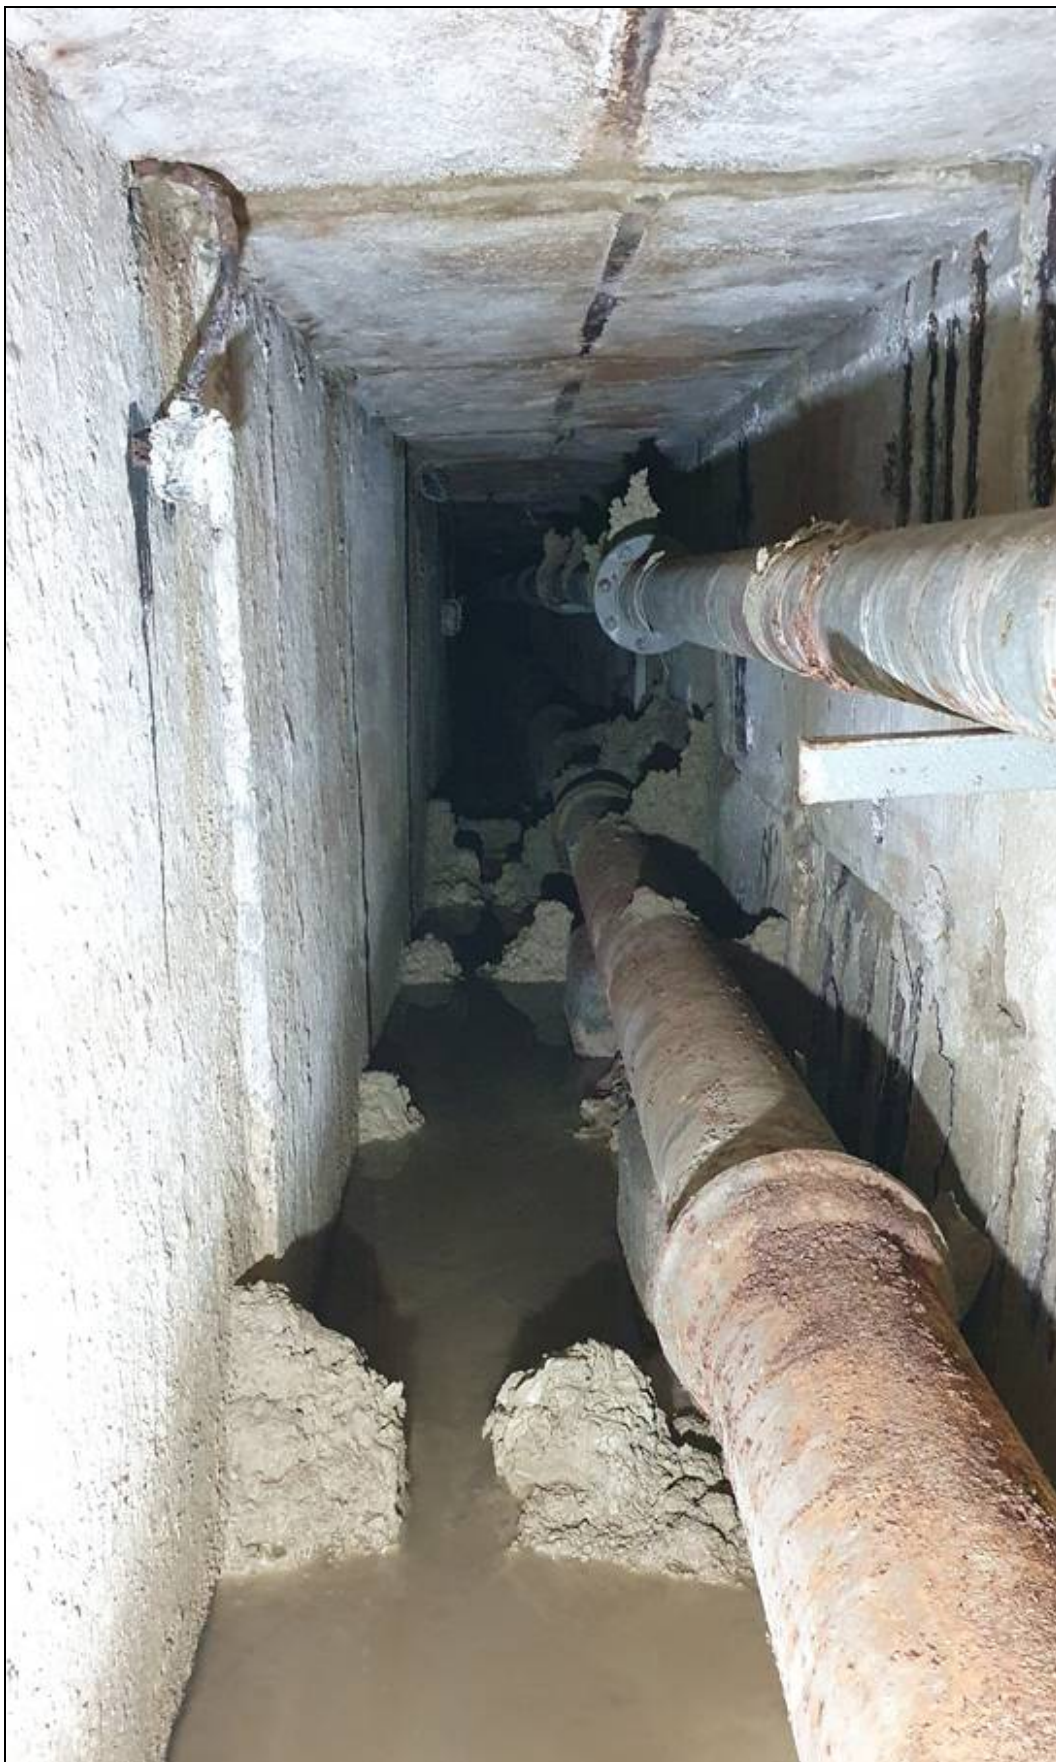
**Obr. č. 10** - křížení 4, u šachty č. 24  
- pohled na nánosy bahna, pronikajícího do kolektoru skrze dilatační spáry

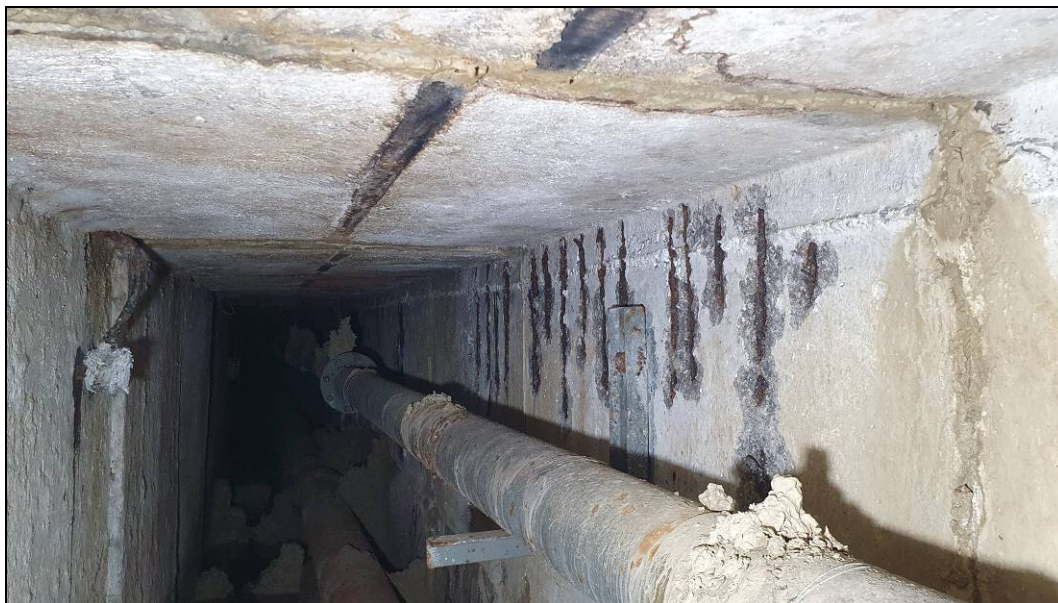
**Obr. č. 11** - křížení 4 u šachty č. 24

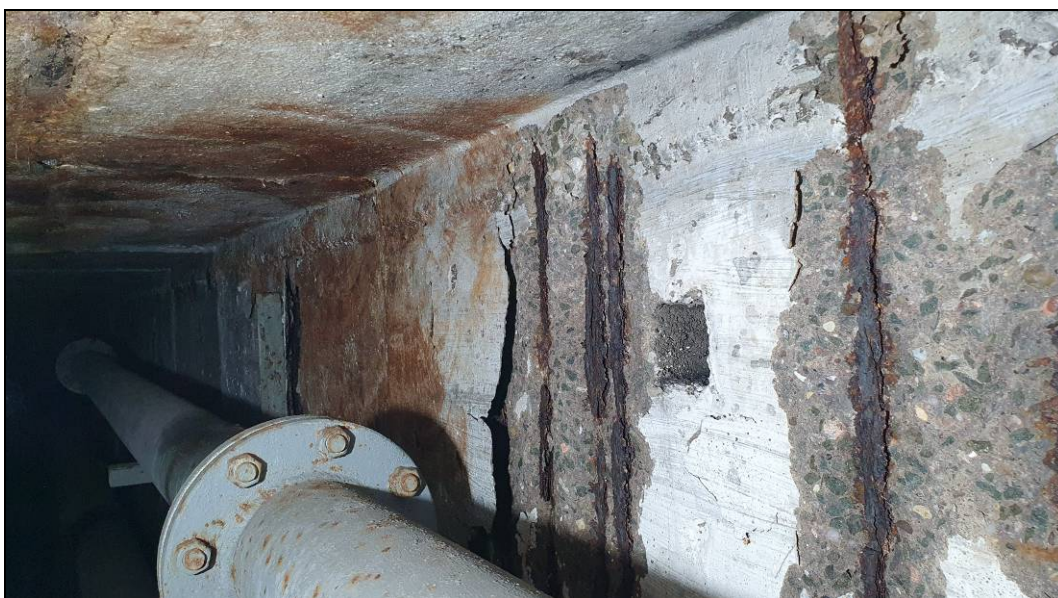
**Obr. č. 12** - křížení 4, šachta 24 - pohled na opady betonu
