### **SO 11-20-01** **(SO 01-19-01)** **Most v km 4,417**

### **STAVEBNĚTECHNICKÝ PRŮZKUM**

**Most v km 4,417**

**Stavebnětechnický pasport**

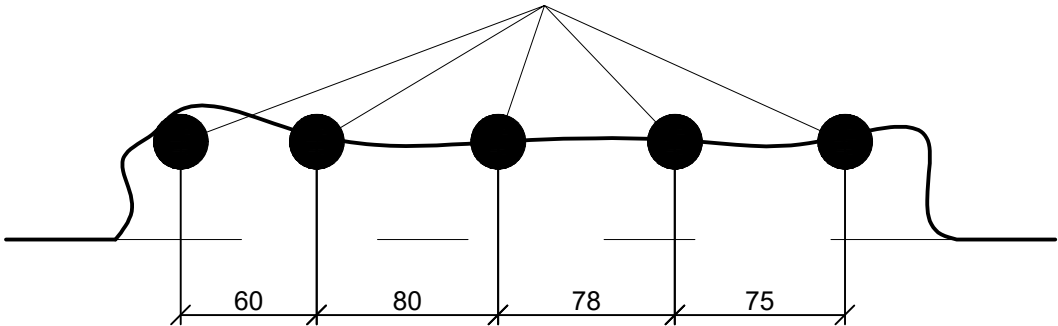
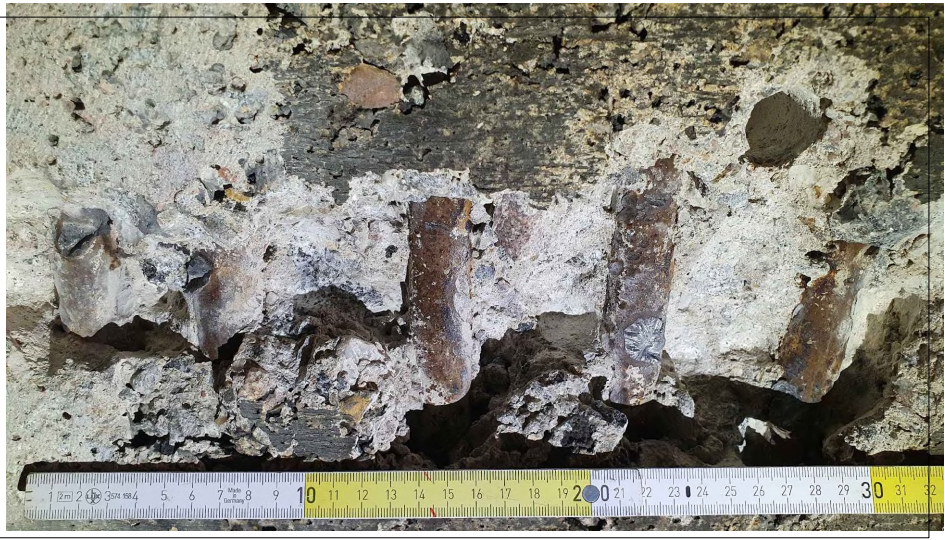
obr. 1 - pohled do sekané sondy do konstrukce

5x hladká ocelová výztuž Ø 24 mm  
- s povrchovou korozí

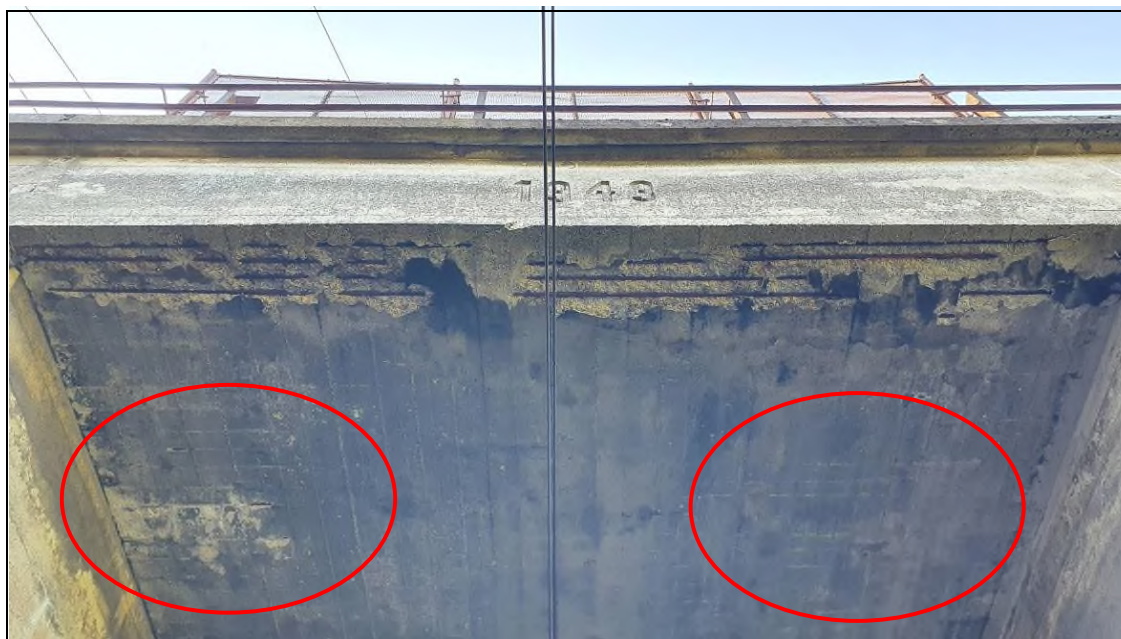
Obr. č. 2 - pohled na čelo objektu zleva, resp. na konec po směru staničení

- lokálně skrze dilatační spáry dlouhodobě prosakuje voda, tyto průsaky jsou slabé a nezpůsobují vážnější poruchy konstrukce, resp. degradaci betonu,
- v desce 1. dilatačním celku (začátek objektu), resp. v jejím čele a při spodním líci u čela, se vyskytují opady betonu do hloubky cca 2-3 cm, v místech opadů je odhalená hladká ocelová výztuž, která je napadená převážně silnou povrchovou, místy až hloubkovou korozi,

Komentář k fotografii: pohled na opady krycí vrstvy betonu u čela NK, v místech opadů je odhalena ocelová výztuž, která je napadená silnou hloubkovou korozi. Ve vyznačených místech se spodním lící NK vyskytují štěrková hnízda (nedostatečné zhutnění) a místa, kde se prokresluje výztuž (nedostatečné krytí + pravděpodobná koroze výztuže)

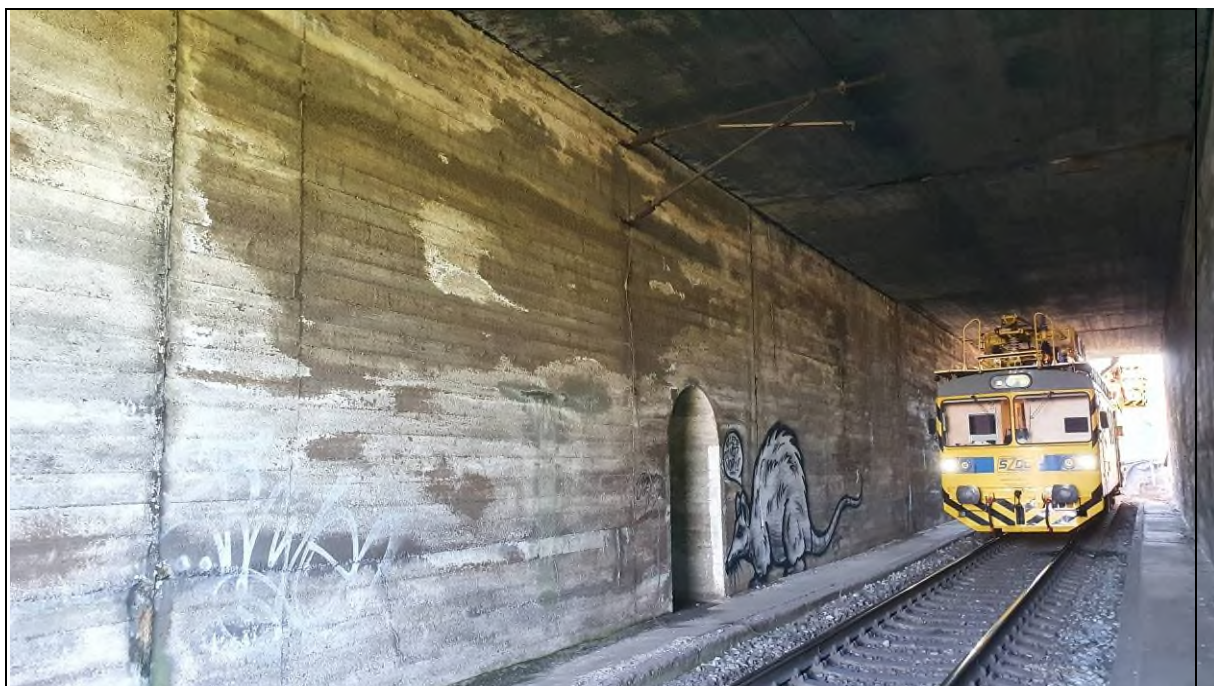
skrže vodorovné pracovní spáry dochází ke slabým dlouhodobým průsakům vody, což má ojediněle za následek tvorbu vápenných usazenin,

**Obr. č. 4** - pohled na opěru Česká Třebová, lokálně skrze pracovní spáry dochází ke slabým průsakům vody, což má za následek tvorbu map v lici opěry

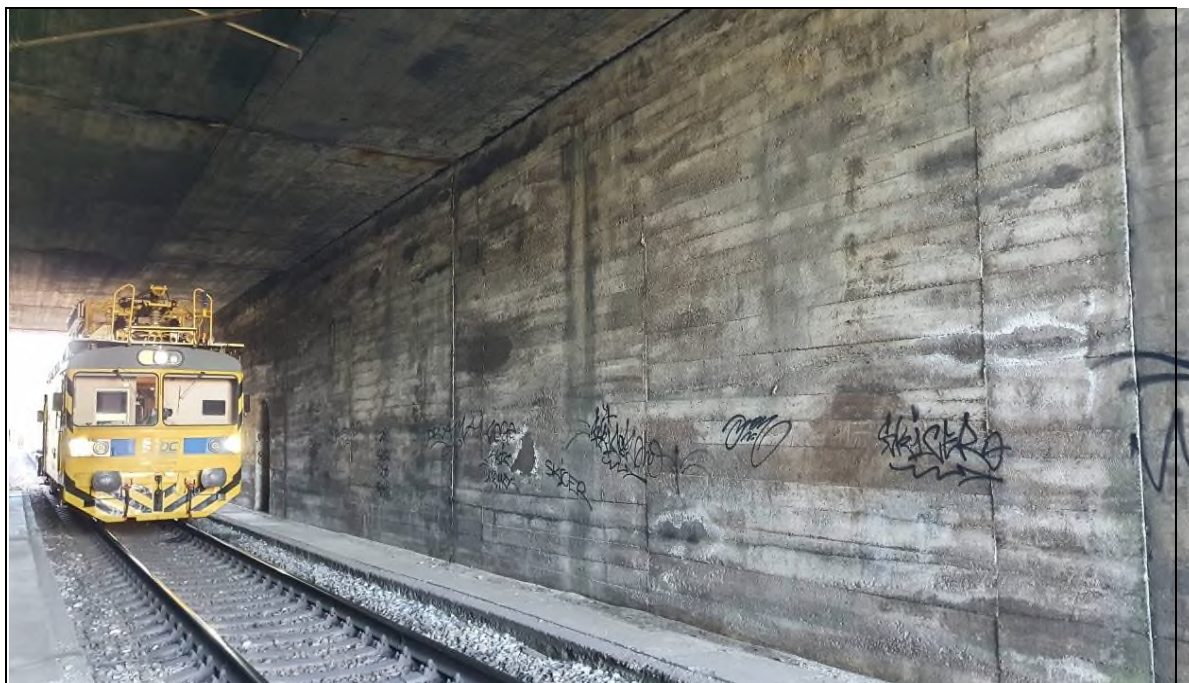
**Obr. č. 5** - pohled na opěru Zábřeh na Moravě, lokálně skrze pracovní spáry dochází ke slabým průsakům vody, což má za následek tvorbu map v lici opěry.

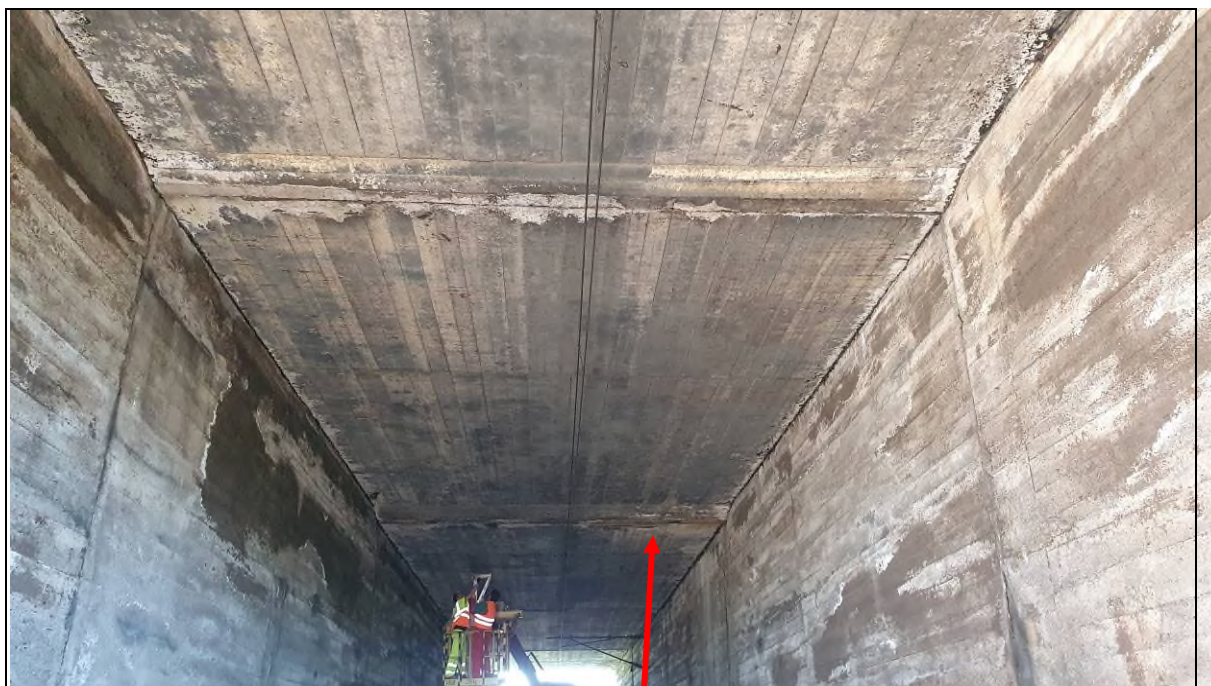
**Obr. č. 6** - pohled na nosnou konstrukci, lokálně skrze dilatační spáru dochází ke slabým průsakům

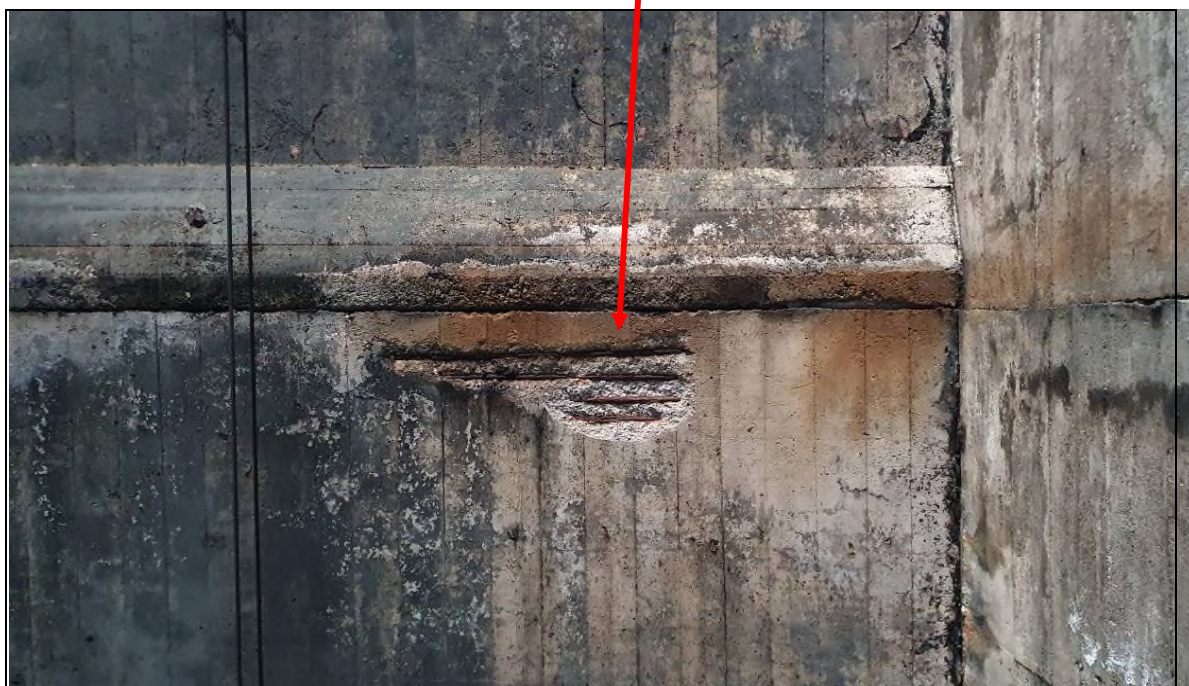
**Obr. č. 7** - detail na opady betonu nosné konstrukce dilatační celek č. 3

- na začátku 3. dilatačního celku se u dilatační spáry při spodním líci NK vyskytují opady betonu (na ploše cca 1 m<sup>2</sup>), do hloubky 2-3 cm, v místech opadů jsou odhaleny ocelové pruty, které jsou napadeny silnou hloubkovou korozi, podobné opady a poruchy konstrukce se vyskytují i u dilatační spáry na začátku 4. dilatačního celku,

Komentář k fotografii: pohled na opady krycí vrstvy betonu v dilatačním celku č. 3 u dilatační spáry mezi 2 a 3 dilatačním celkem (číslování dilatačních celků je vzrůstající po směru staničení), v místech opadů je odhalena ocelová výztuž, která je napadená silnou hloubkovou až extrémní korozí, při které již dochází k úbytku průřezové plochy jednotlivých prutů.

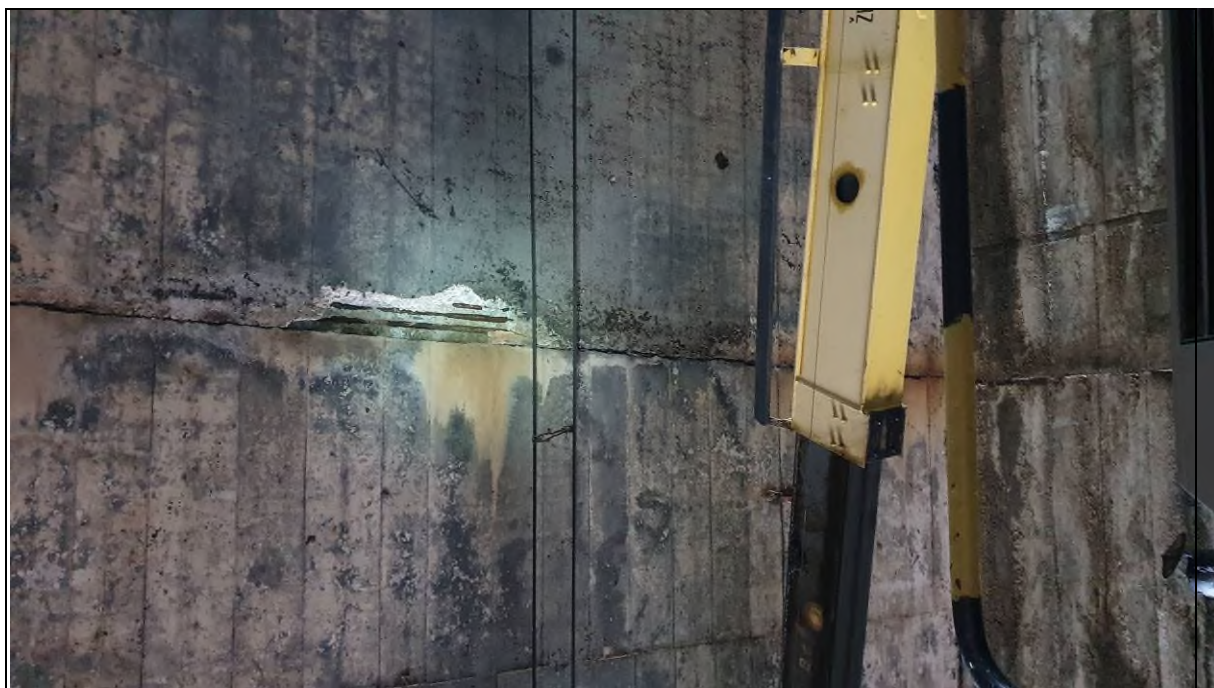
**Obr. č. 8** - detail na opady betonu nosné konstrukce dilatační celek č. 4

Komentář k fotografii: pohled na opady krycí vrstvy betonu v dilatačním celku č. 4 u dilatační spáry mezi 3 a 4 dilatačním celkem (číslování dilatačních celků je vzrůstající po směru staničení), v místech opadů je odhalena ocelová výztuž, která je napadená silnou hloubkovou korozí.

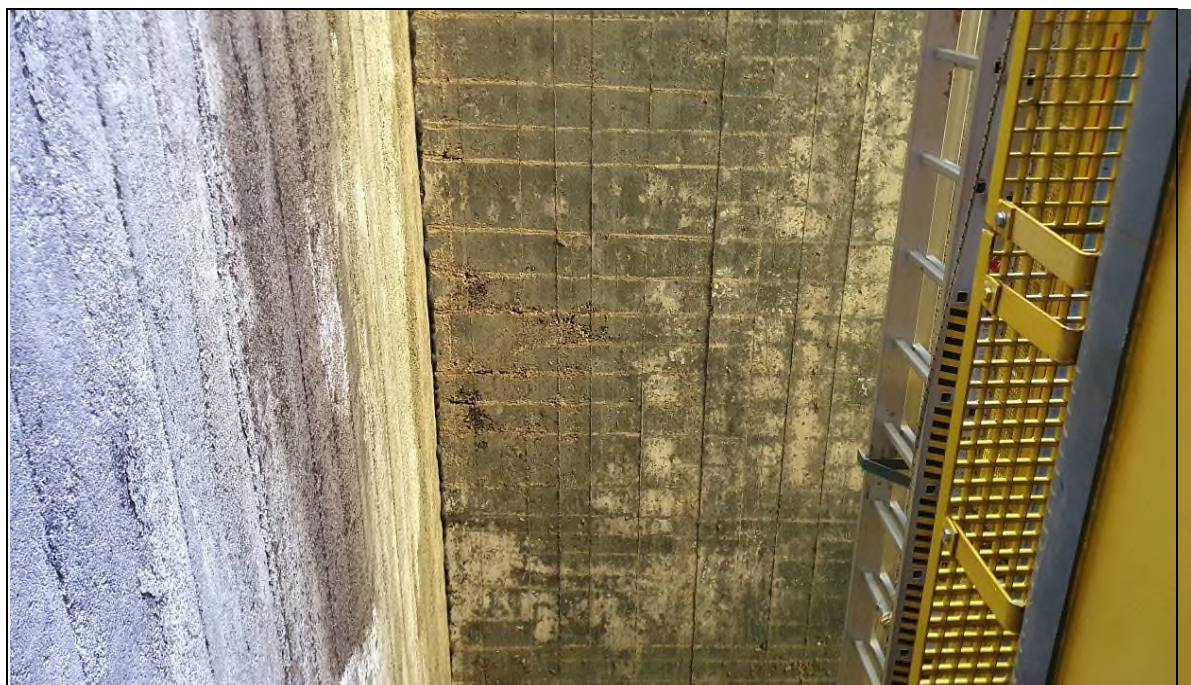
**Obr. č. 9** - detail na spodní líc nosné konstrukce u dilatačního celku č. 5

- na spodním líci se na cca 15-20 % povrchu nachází místa, ve kterých jsou patrná buď štěrková hnízda, nebo prokreslení ocelových prutů, které nemají zajištěné dostatečné krytí, obojí zapříčiňuje korozi výztužných prvků, vizualní ověření stupně koroze proběhlo pouze bodově v sekané sondě, která byla provedena v místech štěrkových hnízd, tato koroze měla pouze povrchový charakter,

Komentář k fotografii: detail na místa kde se při spodním líci NK vyskytují štěrková hnízda (nedostatečné zhutnění) a místa, kde se prokresluje výztuž (nedostatečné krytí + pravděpodobná koroze výztuže)

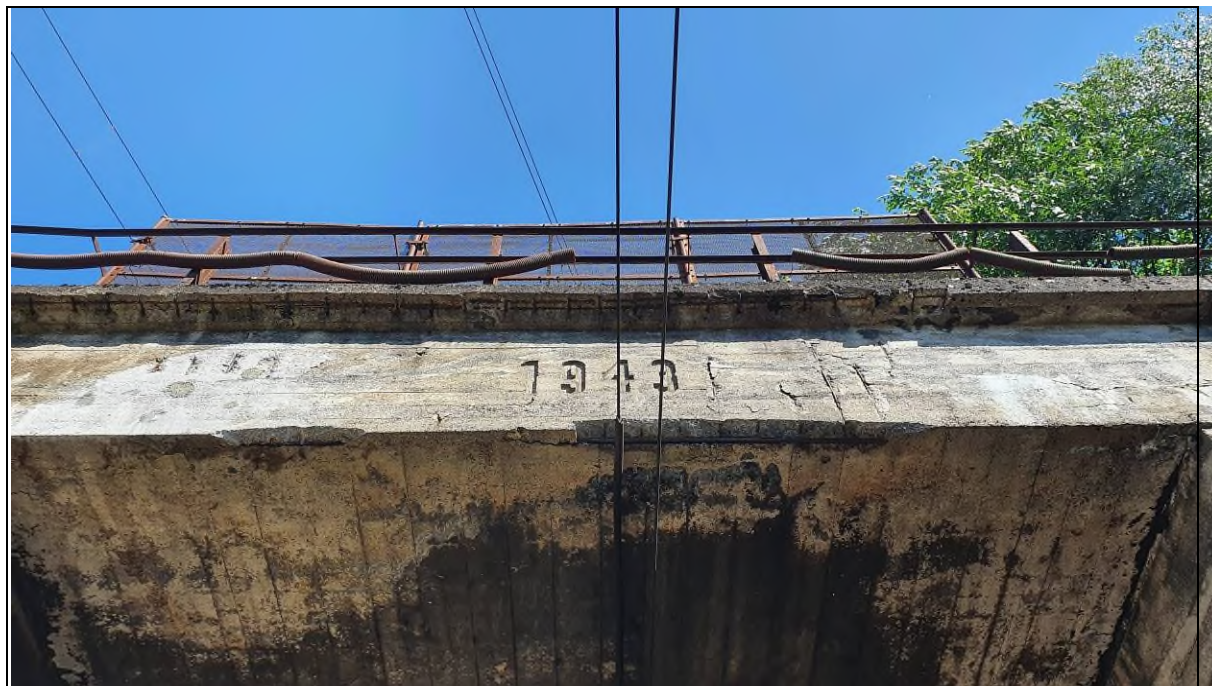
**Obr. č. 10** - detail na čelo zprava objektu, resp. na začátek po směru staničení trati

- v čelech NK se místy vyskytují trhliny, skrze které dlouhodobě prosakuje voda,
- římsy objektu jsou betonové, celoplošně degradované s opady betonu do hloubky až 10 cm, v místech opadů je odhalena výztuž se silnou povrchovou korozi.

*Komentář k fotografii:* detail na opady betonu na rohu nosné konstrukce v čele a na římse objektu, která je silně degradovaná, v místech opadů se vyskytuje výztuž napadané silnou povrchovou až hloubkovou korozí (převážně v římse).

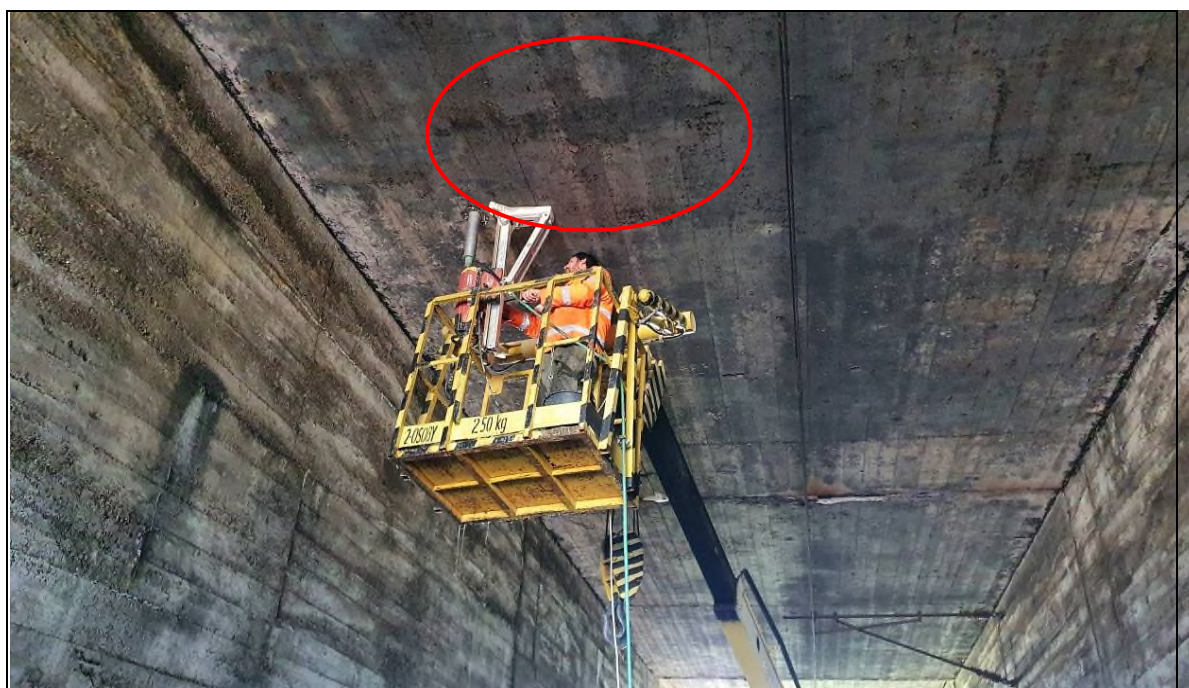
**Obr. č. 11** - provádění vrtných prací na nosné konstrukci v dilatačním celku č. 3

*Komentář k fotografii:* červeně je vyznačeno místo kde se v líci vyskytují četná štěrková hnízda

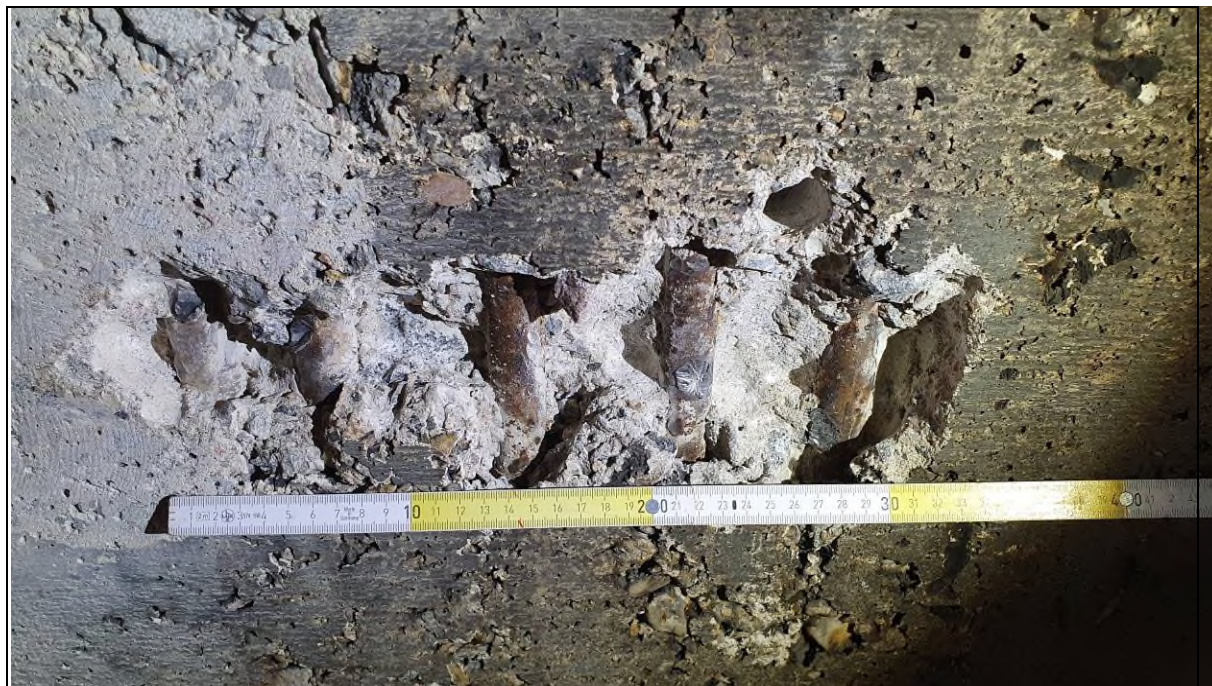
**Obr. č. 12** - detail sekané sondy do nosné konstrukce v dilatačním celku č. 3

- hlavní výztuž je hladká ocelové, kruhová o  $\varnothing 24 \text{ mm}$  ( $A_s=452,39 \text{ mm}^2$ )
- rozteč mezi jednotlivými pruty hlavní výztuže je průměrně 72 mm, tj. cca 14 prutů na 1 bm,
- na povrchu hlavní výztuže byla dokumentována pouze povrchová koroze, korozní úbytky průřezové plochy ověřovaných prutů jsou bezvýznamné.

Komentář k fotografii: sondou byly zastíženy hladké ocelové pruty o průměru 24 mm, které jsou napadeny celoplošnou povrchovou korozí (průzkum proveden v místech štěrkových hnízd)

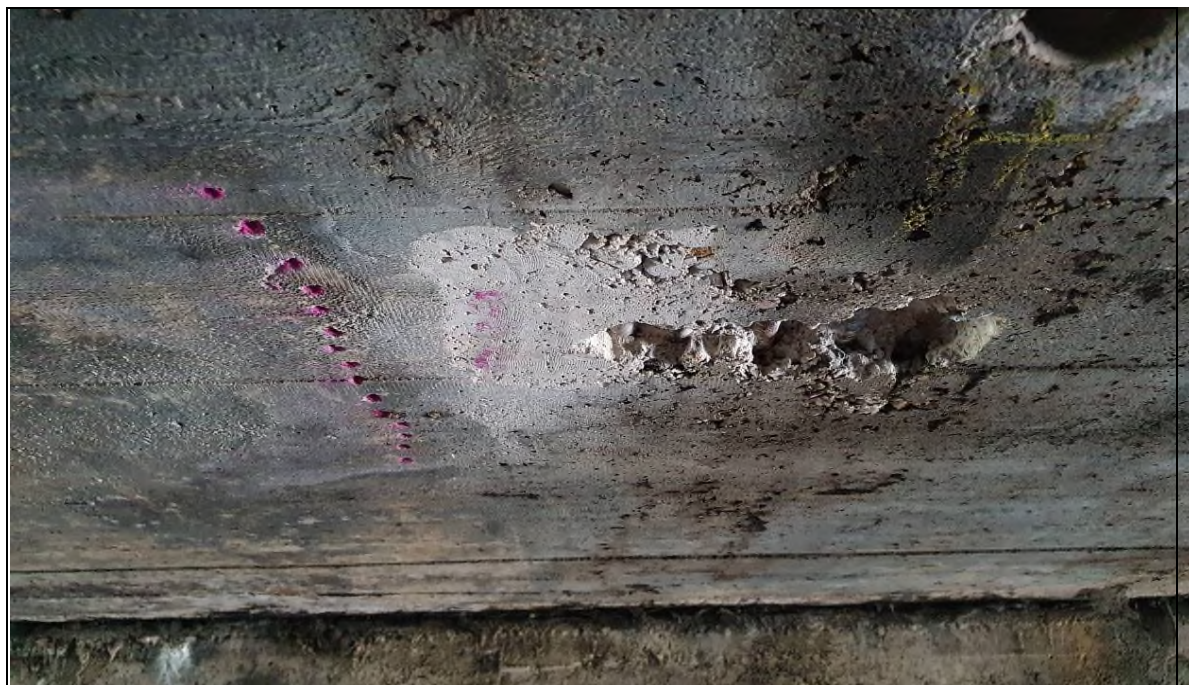
**Obr. č. 13** - sekaná sonda do konstrukce

Komentář k fotografii: v levé části jsou patrné díry vývrtů po fenolftaleinovém testu (ověření mocnosti karbonatce betonu), v pravé části je sekaná sonda do konstrukce a patrná místa, kde se při spodním líci NK vyskytují štěrková hnízda.

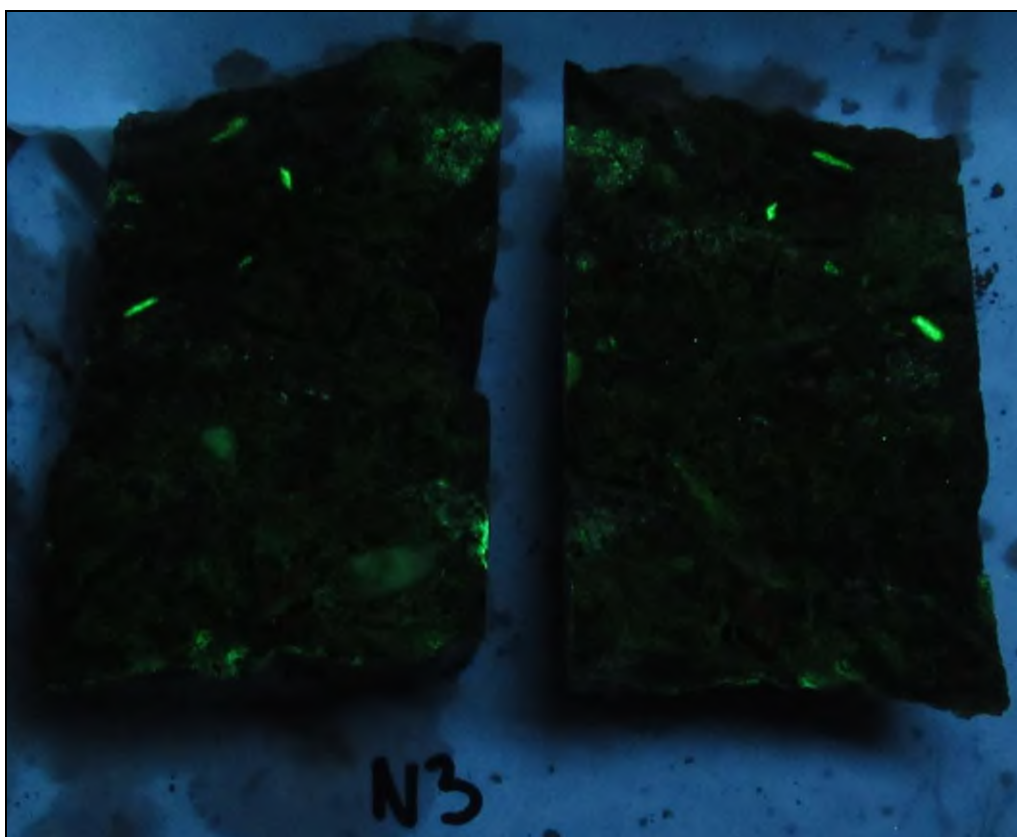
**Foto 3:** Vzorek N3 po zkoušce;  
Není zřejmá žlutozelená fluorescence typická pro ASR (reakční lemy kolem zrn hrubého kameniva), fluoreskují pouze některá zrna hrubého kameniva nebo jejich části

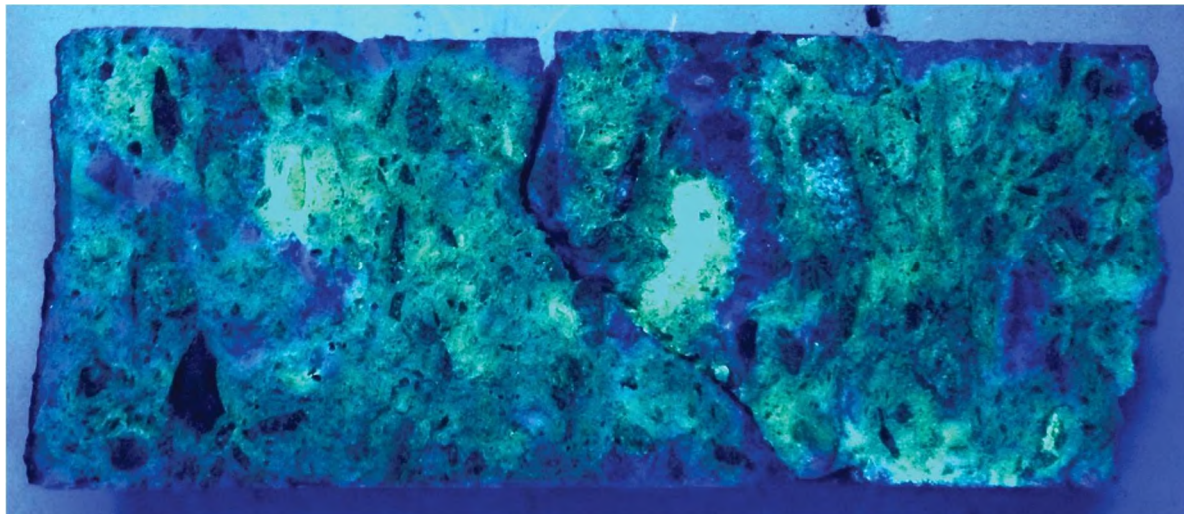
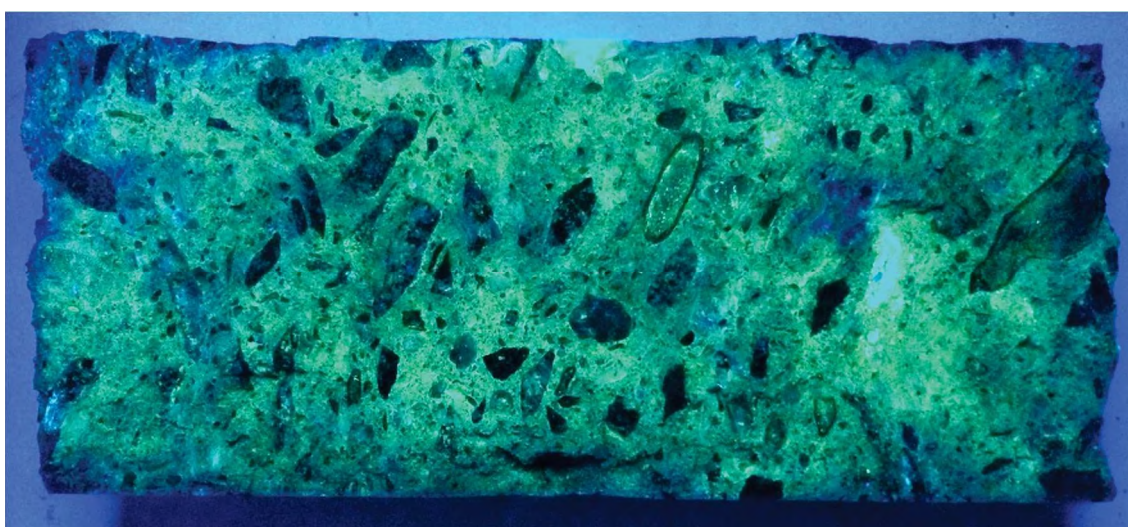
- 1 reaktivní zrno hrubého kameniva
- 4 drobné až střední zrna s lemem
- 2 výrazné plošky s gelem
- několik drobných plošek a pórů s gelem

Ve vývrtu byly nalezeny stopy korozních gelů od koroze typu ASR. Jedná se však pouze o jednotlivá zrna drobných až středních podílů a plochy s gely nebyly výrazné velikosti. Současně byl beton zastiženy ve vývrtu pórovitý. Míru nebezpečnosti ASR v daném vývrtu proto hodnotíme jako malou.
