MODERNIZACE ŽELEZNIČNÍHO UZLU ČESKÁ TŘEBOVÁ

SO 21-20-01

Most v km 3,948 Semanínský podjezd

STAVEBNĚTECHNICKÝ PRŮZKUM

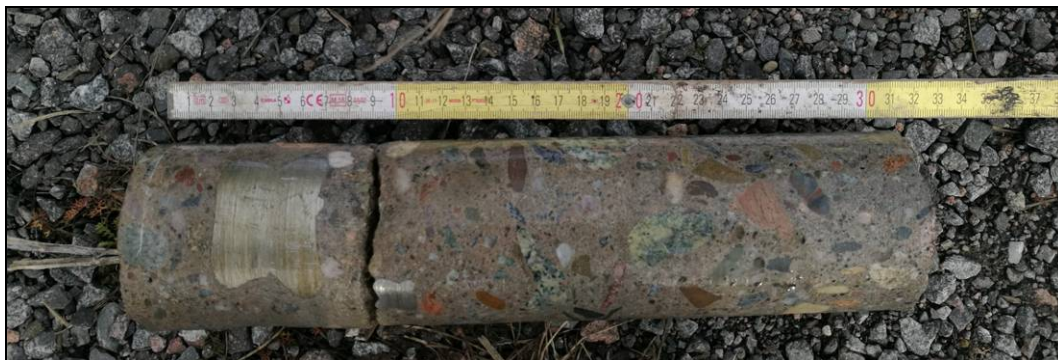
Obr. č. 1 - diagnostický návrť N1

Beton nosné konstrukce - nehomogenní, pevný, kompaktní, s dostatečným obsahem pojiva, lehce pórovitý, béžové barvykamenivo: drcené i těžené, velikosti cca 1,0-5,0 cmvýztuž: - zastižena v hloubce - 0,06m - \varnothing cca 40 mm a 0,10m - \varnothing cca 15 mm - kolmo na osu vrtu, bez korozevýnos: v podobě souvislých kusů jader délky 8 a 22 cm, 100%

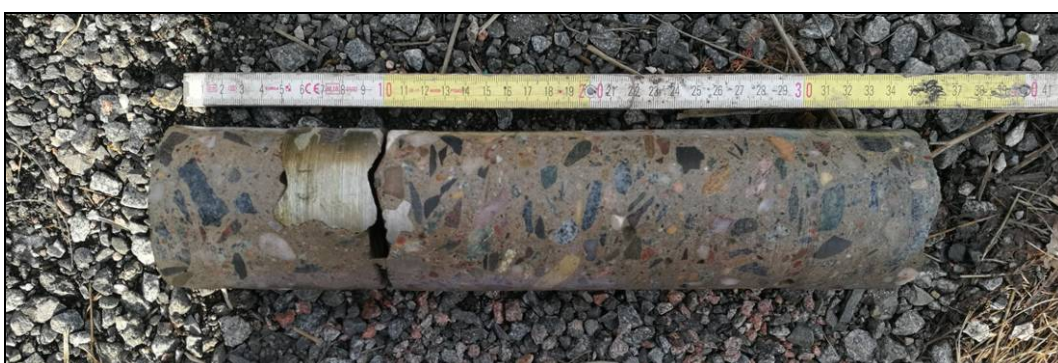
Obr. č. 2 - diagnostický návrť N2

Beton nosné konstrukce - nehomogenní, pevný, kompaktní, s dostatečným obsahem pojiva, lehce pórovitý, béžové barvykamenivo: drcené i těžené, velikosti cca 0,5-2,0 cmvýztuž: - zastižena v hloubce - 0,075 m - \varnothing cca 40 mm a 0,11 m - \varnothing cca 15 mm - kolmo na osu vrtu, bez korozevýnos: v podobě souvislých kusů jader délky 10 a 25 cm, 100%

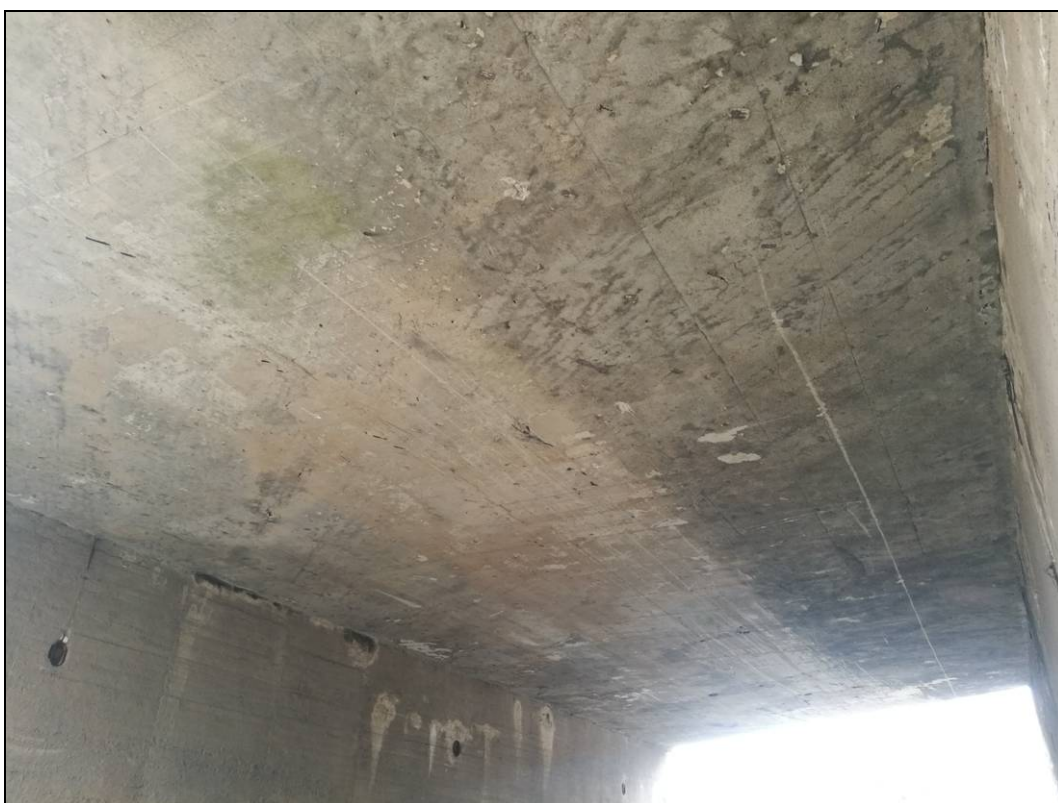
- nosná konstrukce je desková z vyztuženého betonu. Beton je v líci pevný a hladký, lokálně však s opady betonu do hloubky cca 5 cm, odhalující hlavní výztuž,
- dále jsou na spodním líci rýhy od projíždějících nadrozměrných vozidel,
- v čelech nosné konstrukce dochází k opadům omítky na cca 5 % plochy,
- mezi ŽB deskou a SS jsou patrné lokální průsaky,
- římsy objektu jsou betonové. Beton povrchově degraduje po celé jejich délce, na hranách s opady betonu do hloubky cca 2 cm,
- v římsě je upevněno ocelové zábradlí, které je téměř po celé ploše pokryto povrchovou korozí,

Obr. č. 3 - pohled na spodní líc NK

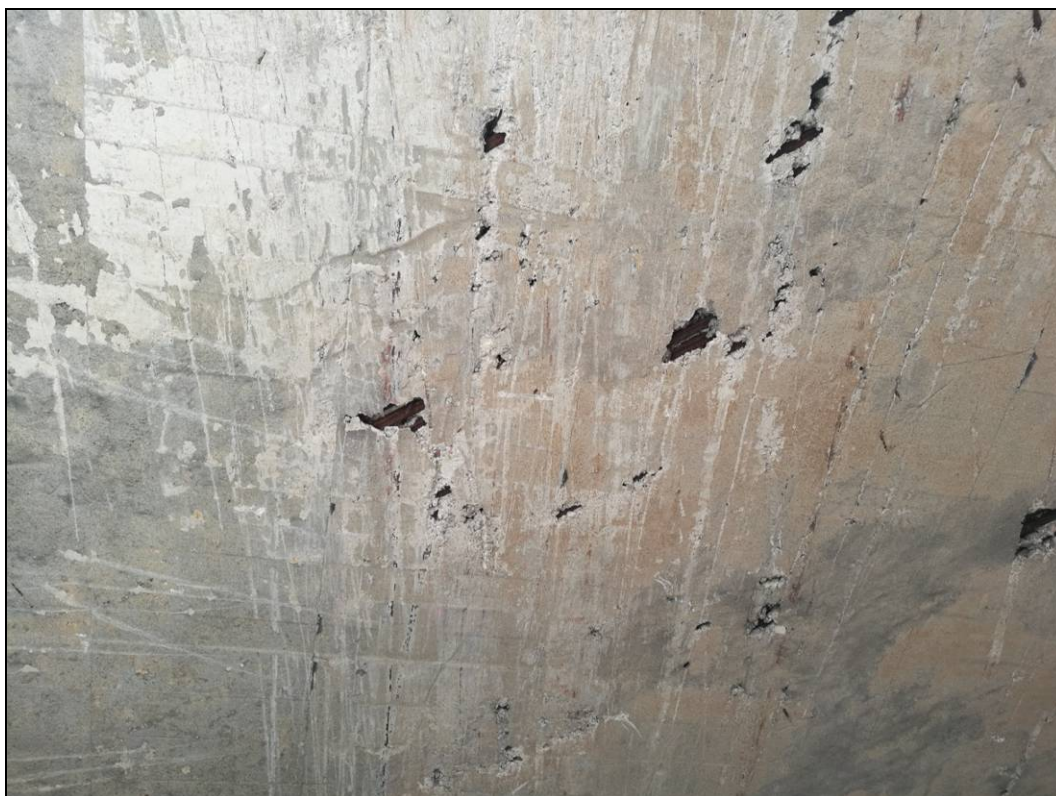
Obr. č. 4 - pohled na rýhy a obnaženou výztuž ve spodním líci NK

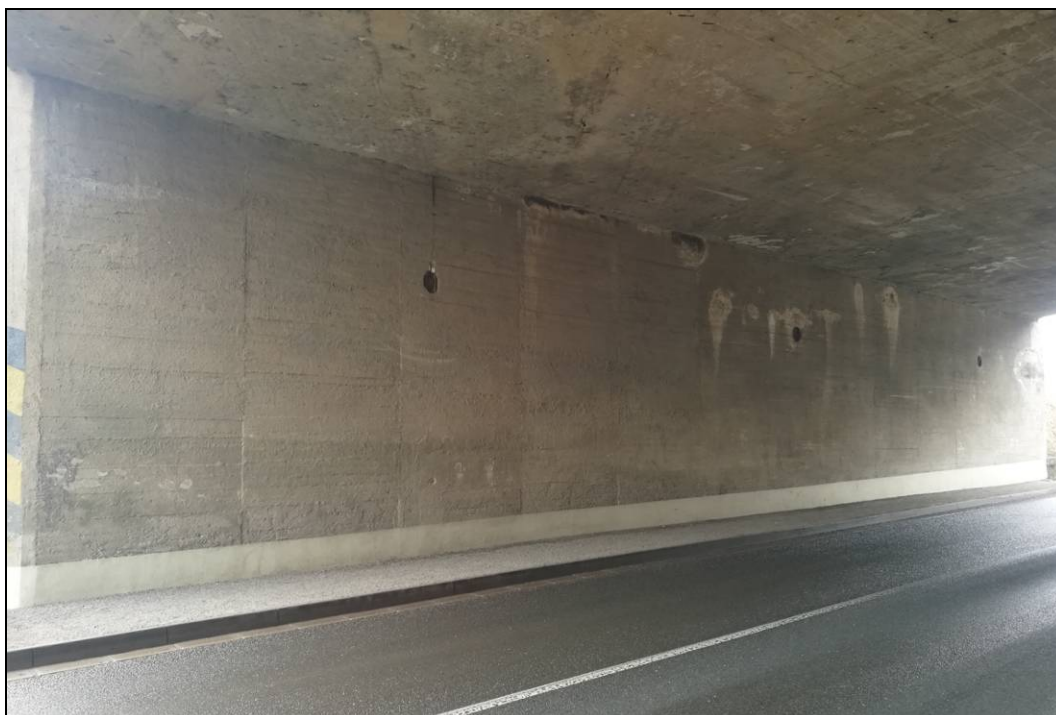
Obr. č. 5 - pohled na opěru Svitavy

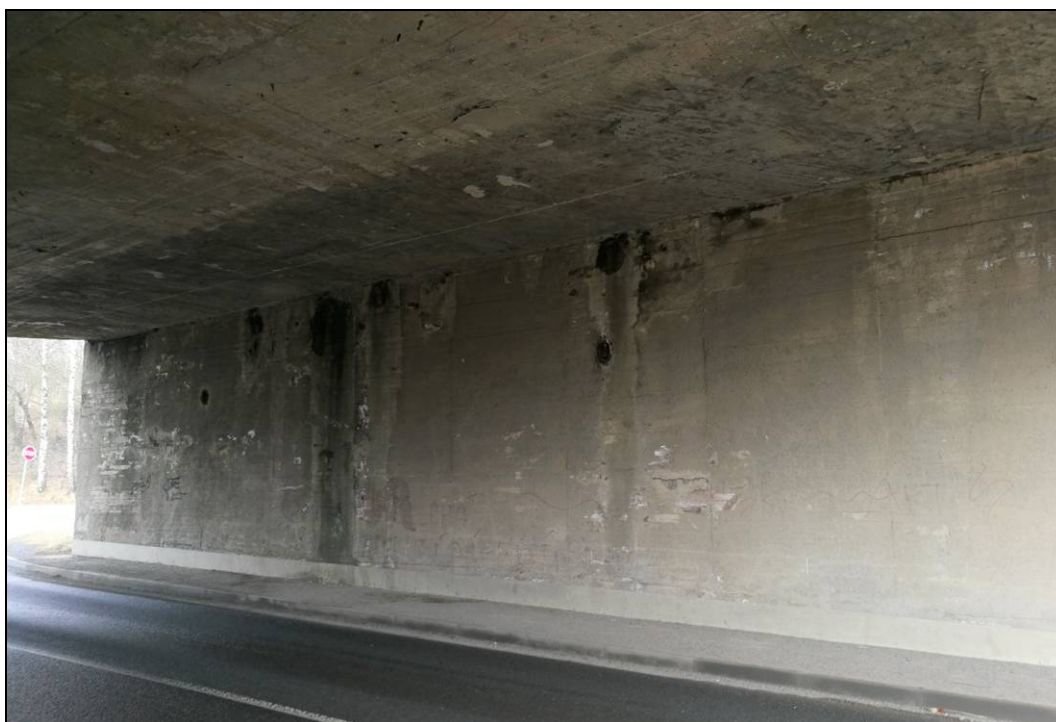
- beton spodní stavby povrchově degraduje, lokálně jsou patrné průsaky s výluhy, ojediněle se v líci také vyskytují štěrková hnízda na cca <5% plochy.
- v líci opěry Č. Třebová dochází k lokálním průsakům,

Obr. č. 6 - pohled na opěru Č. Třebová

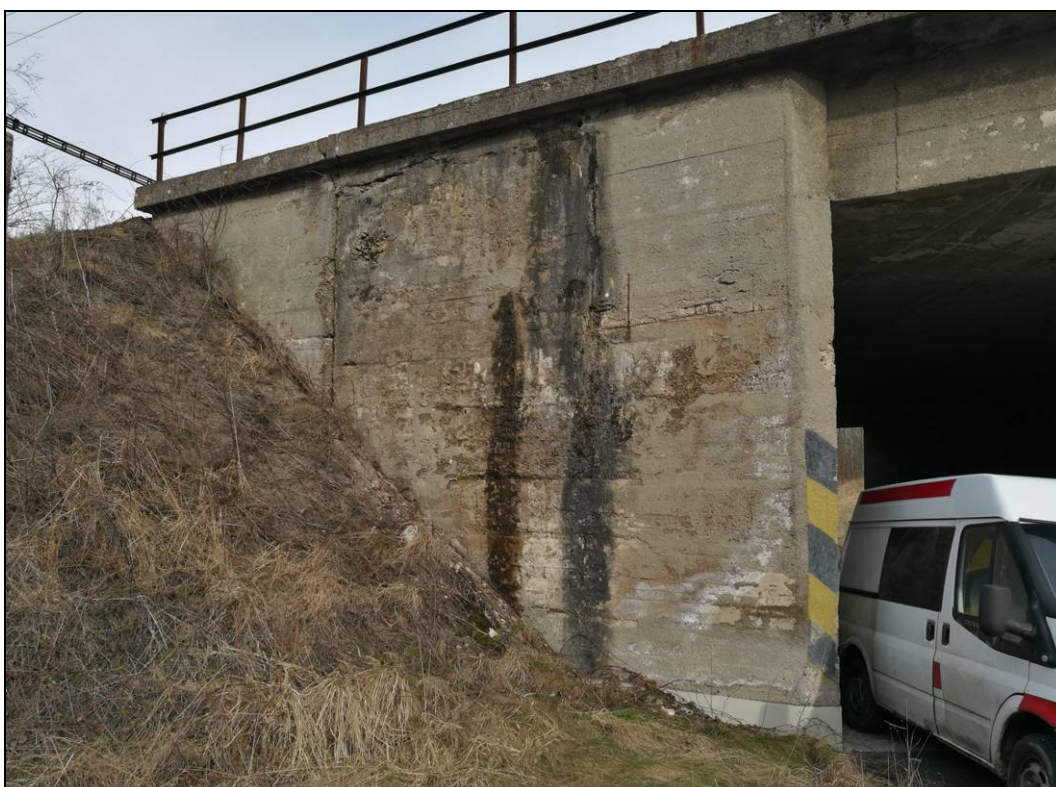
- čela a křídla objektu jsou v líci SS ze stejného materiálu, avšak v horším stavu. Degradované přírodními vlivy, s vystupujícími štěrkovými hnízdy (cca 5% plochy) a odhalenou výztuží (nedostatečná krycí vrstva betonu),

Obr. č. 7 - pohled na opěru Č. Třebová zleva - degradovaný beton v líci

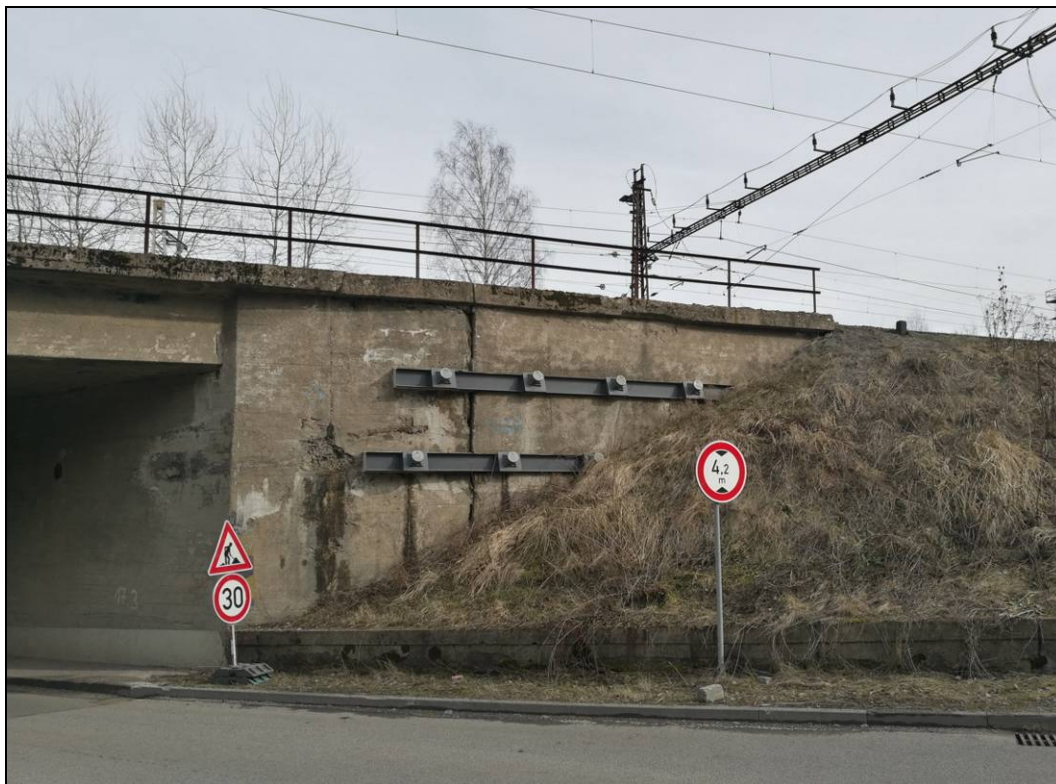
- dle archivního průzkumu byla obě rovnoběžná křídla objektu vytlačována do stran a s rozšiřující se dilatační spárou mezi opěrami a křídly šířky až 5 cm,

- z tohoto důvodu byla křídla opatřena táhly,
- na každé opěře jsou z jedné strany umístěny dva rovnoběžné pásy táhel, upevněné v objektu několika kotvami. Zhlaví kotev je ošetřeno ochranným nátěrem, který je zdravý a bez poruch.

Obr. č. 8 - pohled na opěru Svitavy - pohled na táhla spojující opěru s křídlem

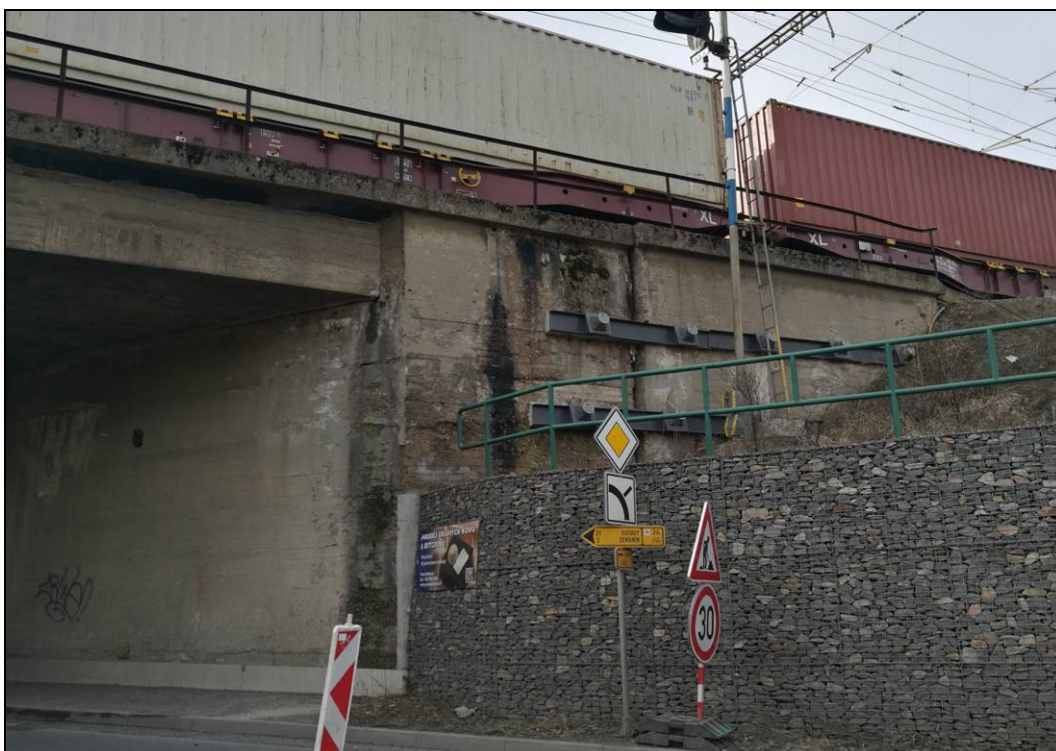
Obr. č. 9 - pohled na opěru Č. Třebová - pohled na táhla spojující opěru s křídlem

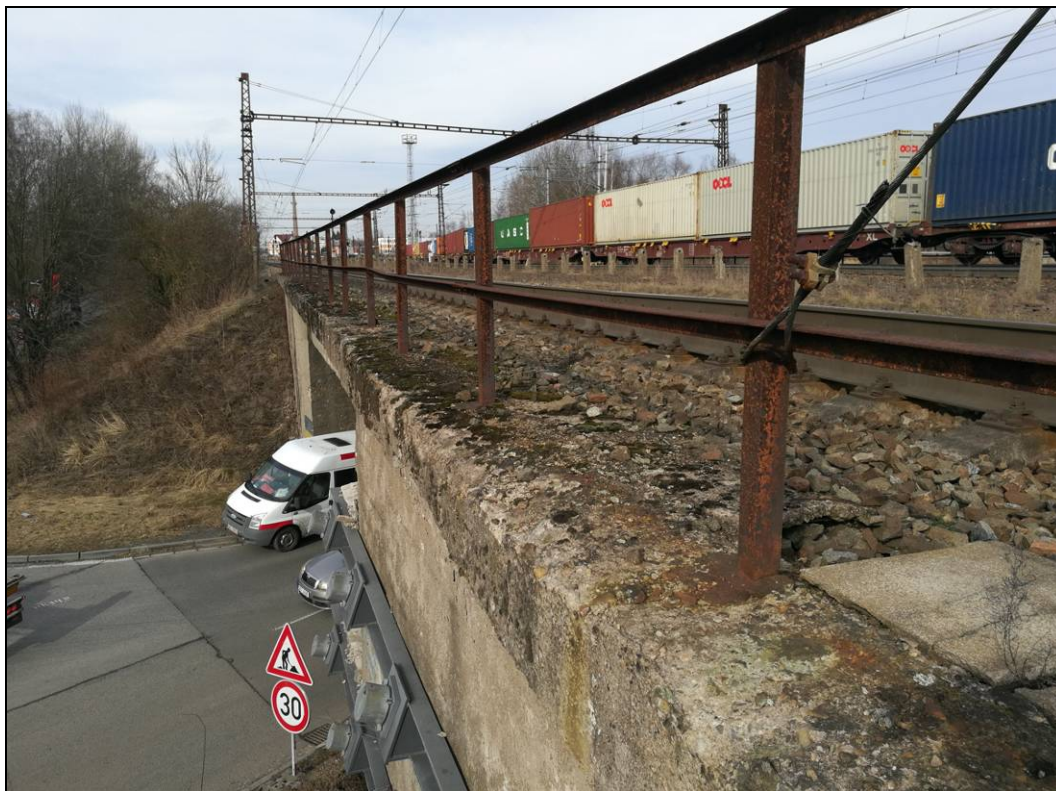
Obr. č. 10 - pohled na římsu a zábradlí s celoplošnou povrchovou korozí

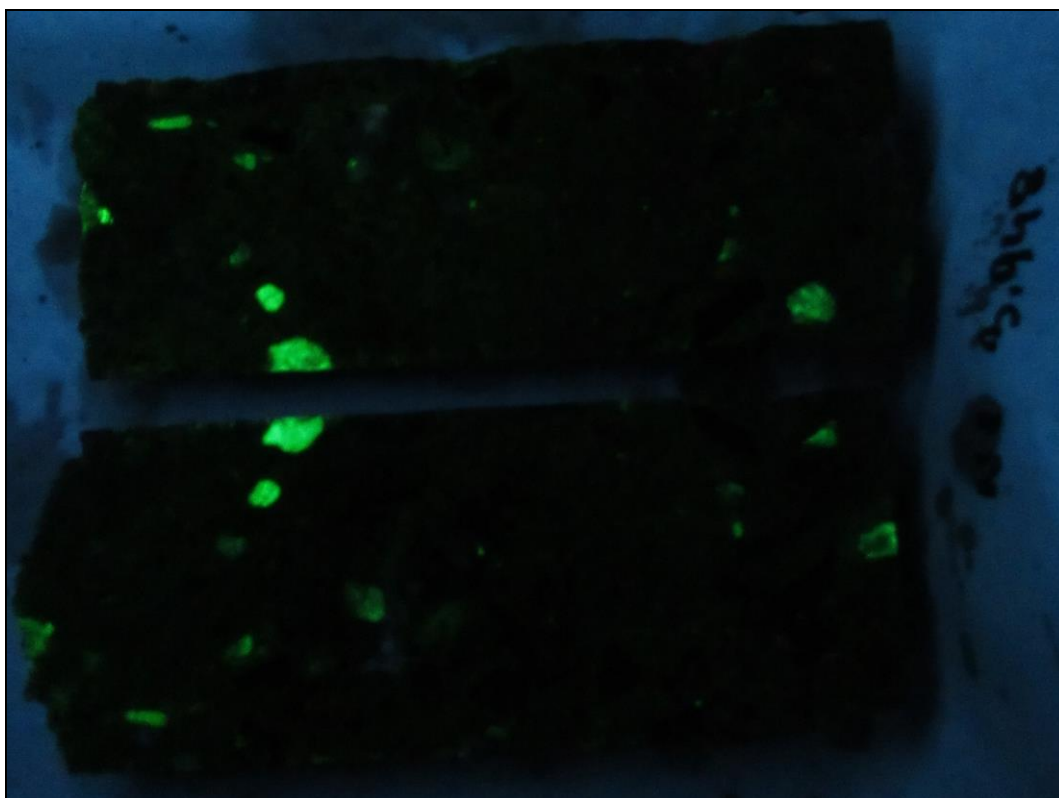
Foto 3: Vzorek N1 po zkoušce;

Není zřejmá žlutozelená fluorescence typická pro ASR (reakční lemy kolem zrn hrubého kameniva), fluoreskují pouze některá zrna hrubého kameniva nebo jejich části

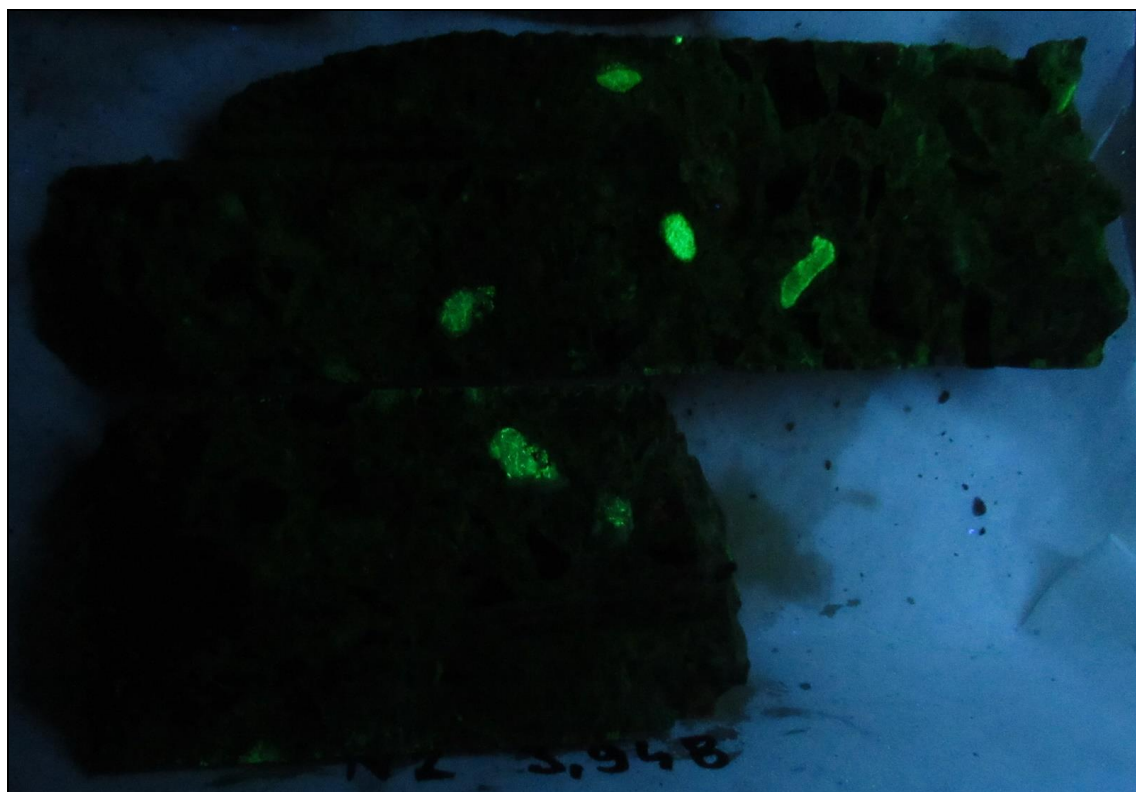
Foto 5: Vzorek N2 po zkoušce;

Není zřejmá žlutozelená fluorescence typická pro ASR (reakční lemy kolem zrn hrubého kameniva), fluoreskují pouze některá zrna hrubého kameniva nebo jejich části

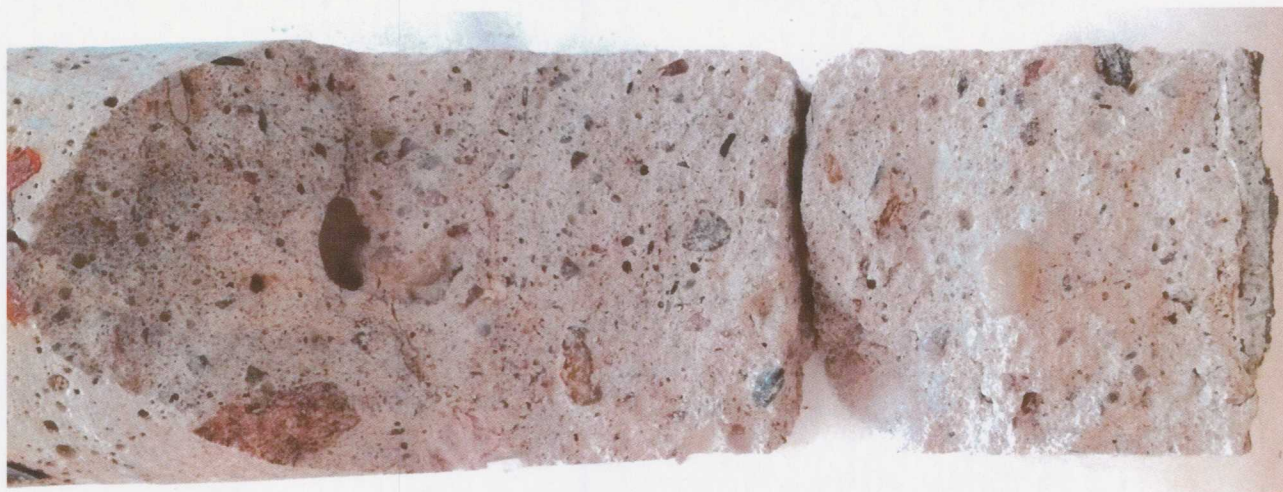
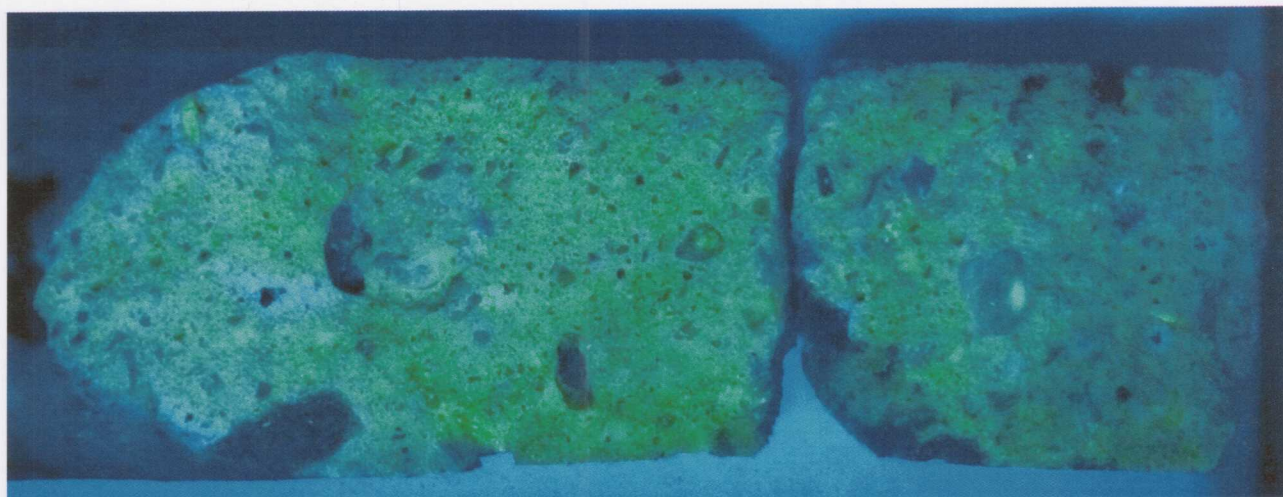
- 1 drobné zrno a 2 drobné plošky
- zastižená beton dutinatý
- bezvýznamné

Ve vývrtu 11/5-M1 byly nalezeny drobné stopy korozních gelů, hodnoceno jako bezvýznamné.

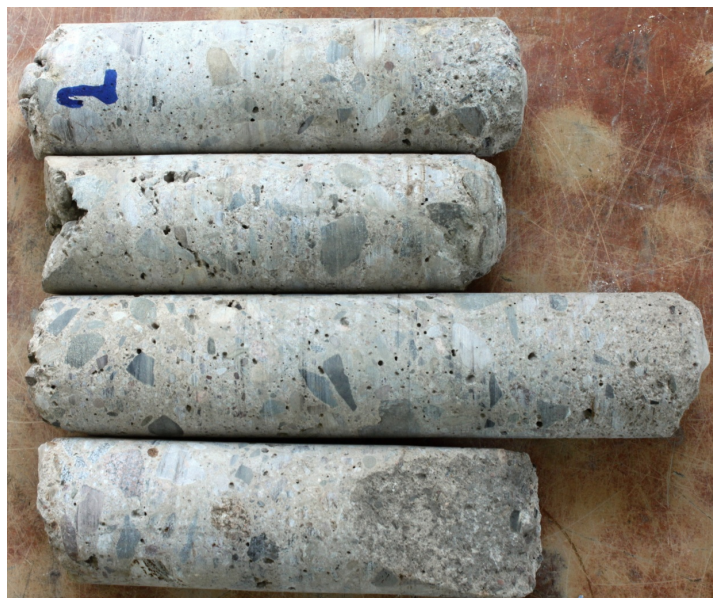
označení vývrtu laboratorní číslo vzorku	Vývrt 11/5-Š1 1993/16					
popis vývrtu	Vývrt rozdělen na 4 ks bez označení posloupnosti a hloubky. Z čela známky nedohutněností, volné zrno. Z jednoho čela 80 mm nedohutněnost, zbytek dutinatý.					
parametry vývrtu (ČSN 73 6172)						
rozložení hrubého kameniva množství / druh hrubého kam. maximální zrno [mm]	nerovnoměrné cca 20-35 % objemu, různé po délce vývrtu / HTK 37 x 22					
zhutnění betonu - póry do 1 mm / do 7 mm - dutiny nad 7 mm / kaverny	beton dutinatý malé / střední 7 / -					
výztuž	-					
průměr / délka vývrtu [mm]	61,0 / 900					
fyzikálně mechanické vlastnosti betonu						
objemová hmotnost [kg/m³] (ČSN EN 12390-7)	2280					
změřená pevnost v tlaku [MPa] (ČSN EN 12504-1)	37,5	29,9 ¹⁾	33,0 ¹⁾	34,3	30,6	31,3
krychelná pevnost v tlaku [MPa] (ČSN EN 12390-3 Z1) ^(N)	37,8	30,2	33,3	34,6	30,9	31,6
Ø krychelná pevnost v tlaku [MPa]	33,1					
poznámky	¹⁾ vzorek přes nedohutněnosti
