**SO 14-15-04**

**Žst. Č.Třebová, Osobní nádraží, olomoucké zhlaví,  
Stavební úpravy výpravní budovy**

**STAVEBNĚTECHNICKÝ PRŮZKUM**

### **Stavební úpravy výpravní budovy v Žst. Česká Třebová Stavebnětechnický pasport**

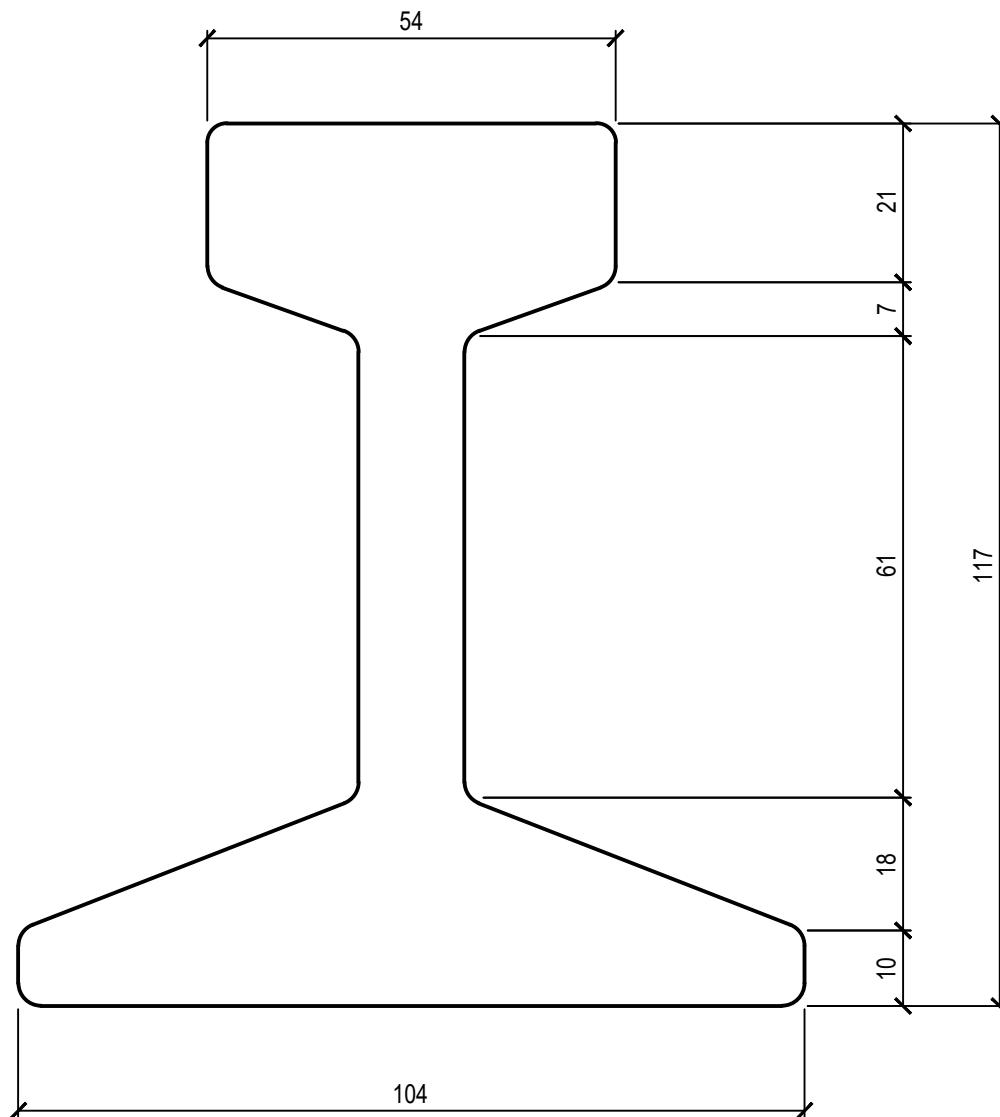
### Výztužný prvek - kolejnice - místo č. 1

- na vzdušném líci je prvek celoplošně napaden silnou povrchovou korozí, která místy přechází až do koroze hloubkové (převážně na hranách prvku), hloubková koroze je doprovázena tvorbou korozních zplodin
- korozní úbytek je max. do 2 % průřezové plochy profilu
- průřezová plocha prvku včetně korozního úbytku  $A_s=471.52 \text{ mm}^2$

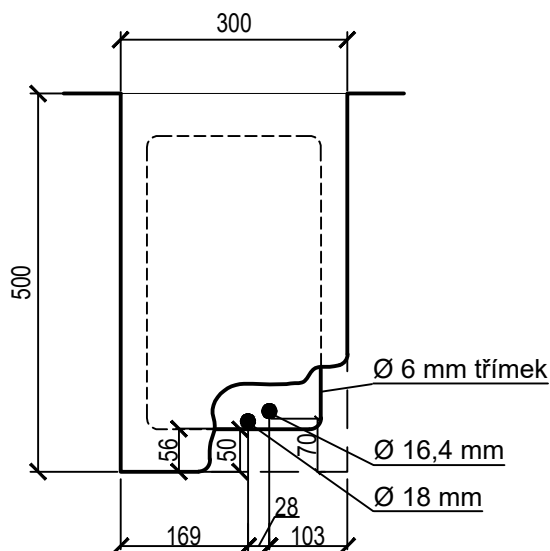
### sonda S2 - schéma bourané sondy do konstrukce

Hlavní výztuž: 10 216 - hladká, povrchová koroze

1x Ø 18 mm, krytí 56 mm

Třmínky 10 216 - hladká, povrchová koroze

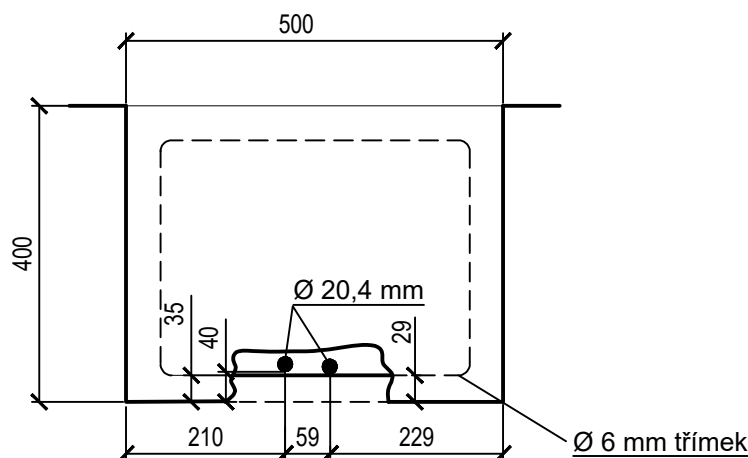
### sonda S3.1 - schéma bourané sondy do konstrukce

Hlavní výztuž: 10 210 - hladká, povrchová koroze

2x Ø 20,4 mm, krytí 35 mm

Třmínky 10 210 - hladká, povrchová koroze

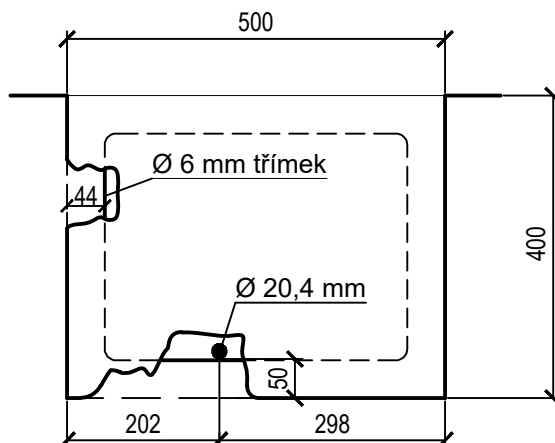
### sonda S3.2 - schéma bourané sondy do konstrukce

Hlavní výztuž: 10 210 - hladká, povrchová koroze

1x Ø 20,4 mm, krytí 50 mm

Třmínky 10 210 - hladká, povrchová koroze

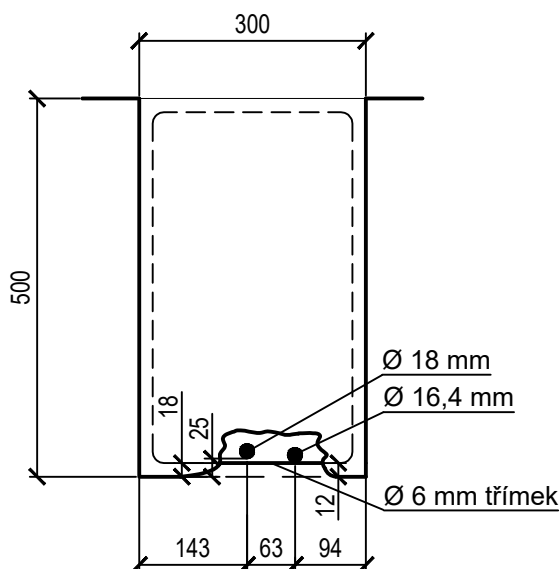
### sonda S3.3 - schéma bourané sondy do konstrukce

Hlavní výztuž: 10 210 - hladká, povrchová koroze

1x Ø 18 mm, krytí 25 mm

Třmínky 10 210 - hladká, povrchová koroze

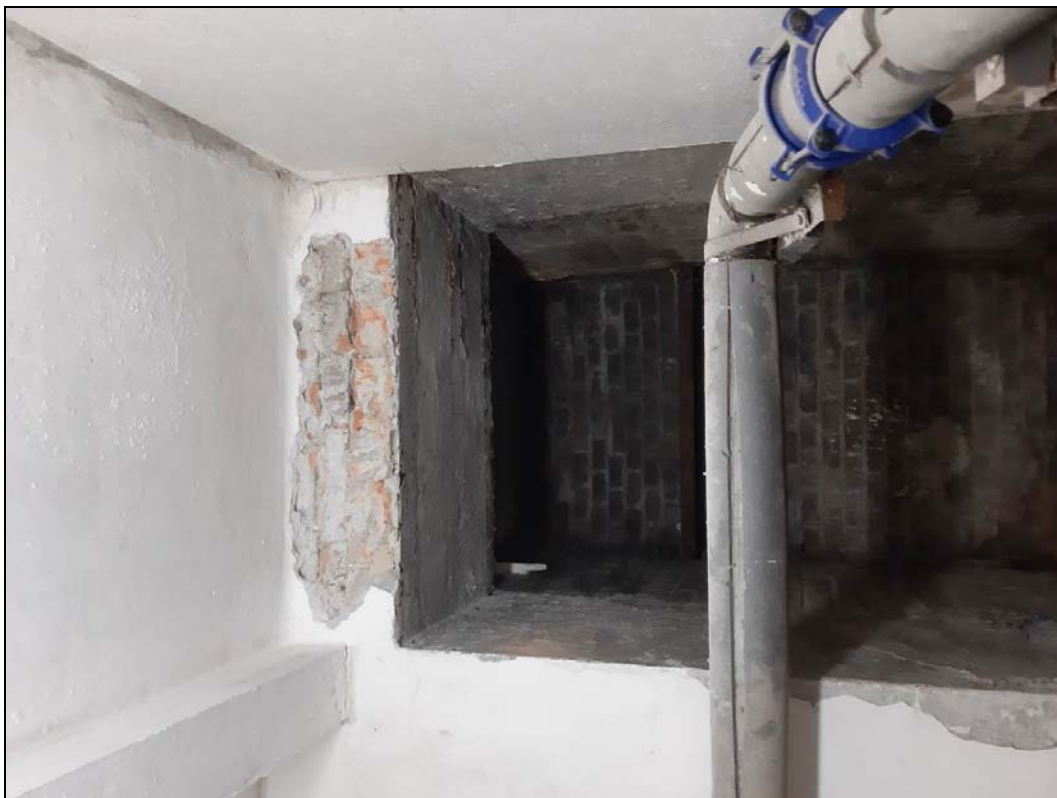
**Obr. č. 1** - ZM 1 - překlad nad průchozím otvorem ve zdi. Konstrukce je z ocelových nosníků kolejnic obezděných cihlovým zdivem

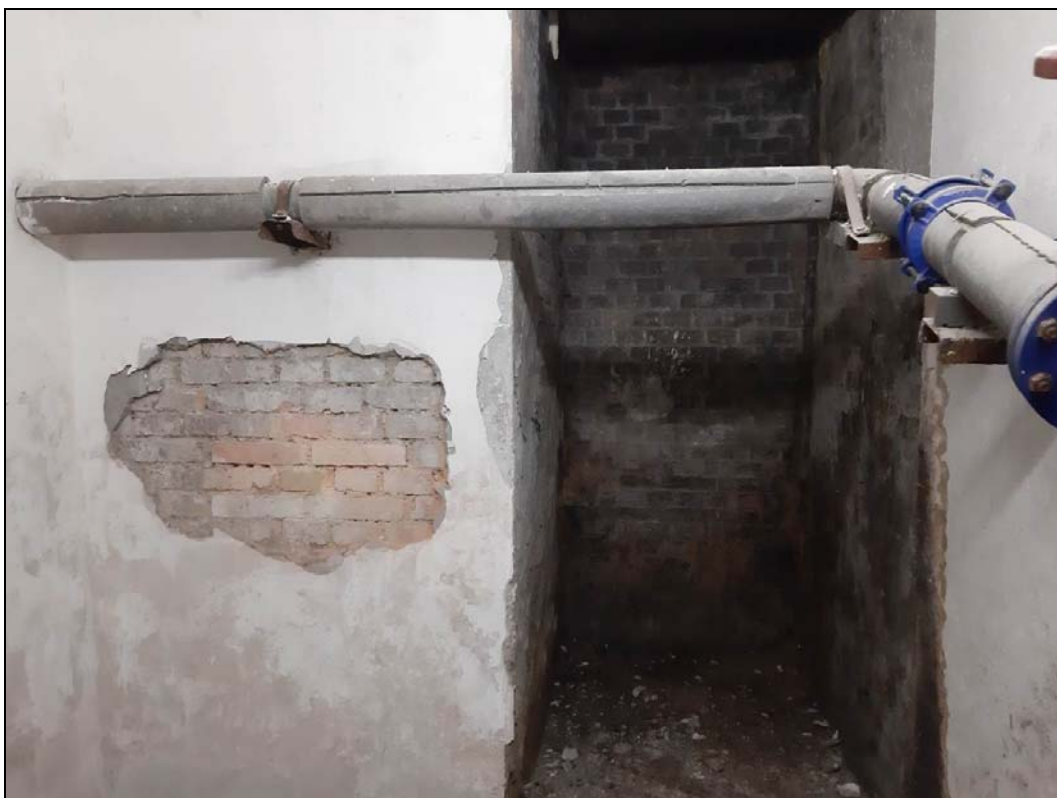
- zdivo ověřovaných míst je většinou suché, s výjimkou technické místnosti u zkušebního místa č. 1, kde je vysoká vlhkost zdiva.
- v prostorách technických místností u zkušebního místa č. 1 je petrná vlhkost na zdivu a omítky na těchto zdech jsou značně degradovány. Vlhkost zdiva a celého prostoru zde se dá přisuzovat (v tomto pořadí dle pravděpodobnosti): tvorbě kondenzátu s

nemožností přirozeného větrání prostoru, dále umístěným hlavním přívodem vodovodu do objektu (průsaky ?) a vzestupné zemní vlhkosti.

**Obr. č. 2** - ZM 1 - opěra překladu nad otvorem z cihlového zdiva. Na fotografii je patrná zvýšená vlhkost prostoru, zdiva a degradace omítek.

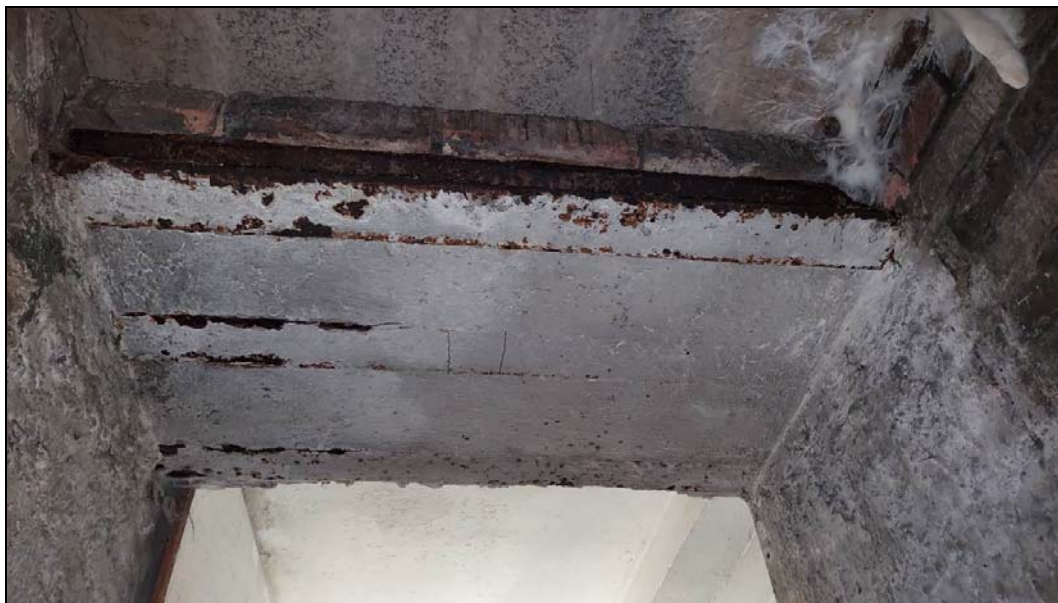
**Obr. č. 3** - ZM 1 - opěra překladu nad otvorem z cihlového zdiva. Detailní pohled, konstrukci tvoří 3 kolejnice, které jsou přiznané ve spodním líci a bocích konstrukce.

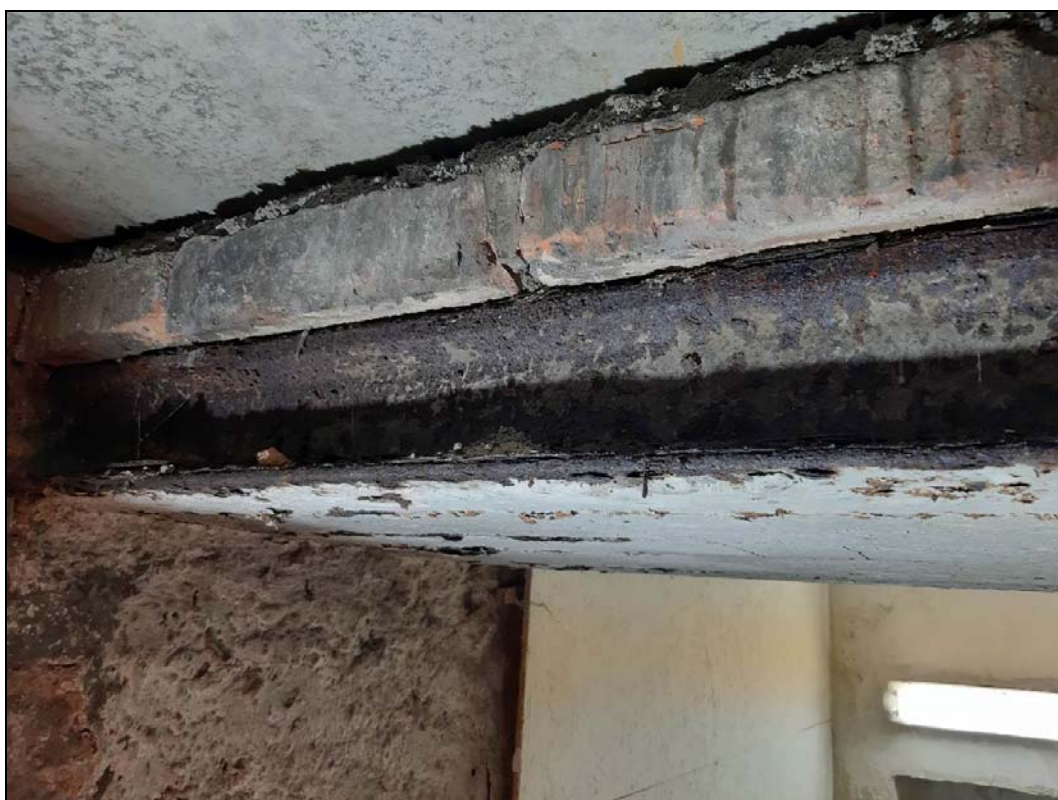
- prvek:
  - stropní trám, nebo spíše překlad nad průchozím otvorem ve zdi
- hlavní nosný prvek:
  - 3x kolejnice výšky 117 mm, šířky spodní pásnice 104 mm
  - na vzdušném líci jsou kolejnice celoplošně napadeny povrchovou korozí, která místy na vnějších hranách přechází již do koroze hloubkové s tvorbou tzv. korozních splodin
  - korozní úbytek je max. do 2 % průřezové plochy profilu
  - průřezová plocha prvku včetně korozního úbytku  $A_s=471.52 \text{ mm}^2$
  - kolejnice jsou obezděné cihlami a v místě jejich uložení je intenzivní zvlhčení minimálně od tvorby kondenzátu (místnost je vlhká), event. se může jednat o průsaky z nadloží

**Obr. č. 4** - ZM 1 - detailní pohled na bok kolejnic v překladu. Kolejnice jsou celoplošně postiženy povrchovou korozí, která přechází na vnějších hranách do koroze hloubkové s tvorbou korozních splodin.

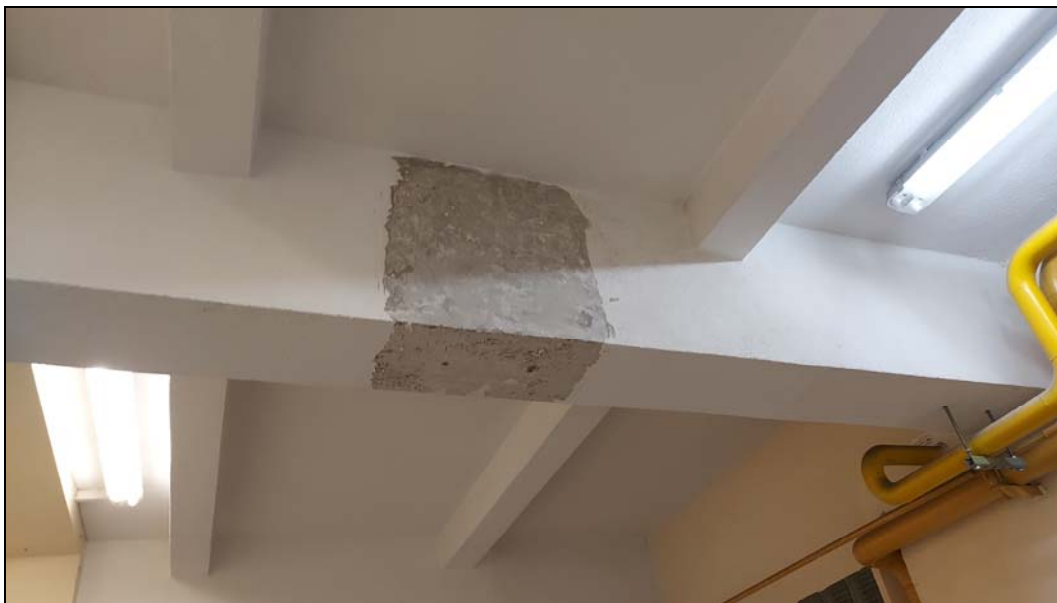
**Obr. č. 5** - ZM 2 - stropní trám, resp. překlad v chodbě v suterénu. Trám je z vyztuženého betonu. Ověřované místo bylo v  $\frac{1}{2}$  rozpětí.

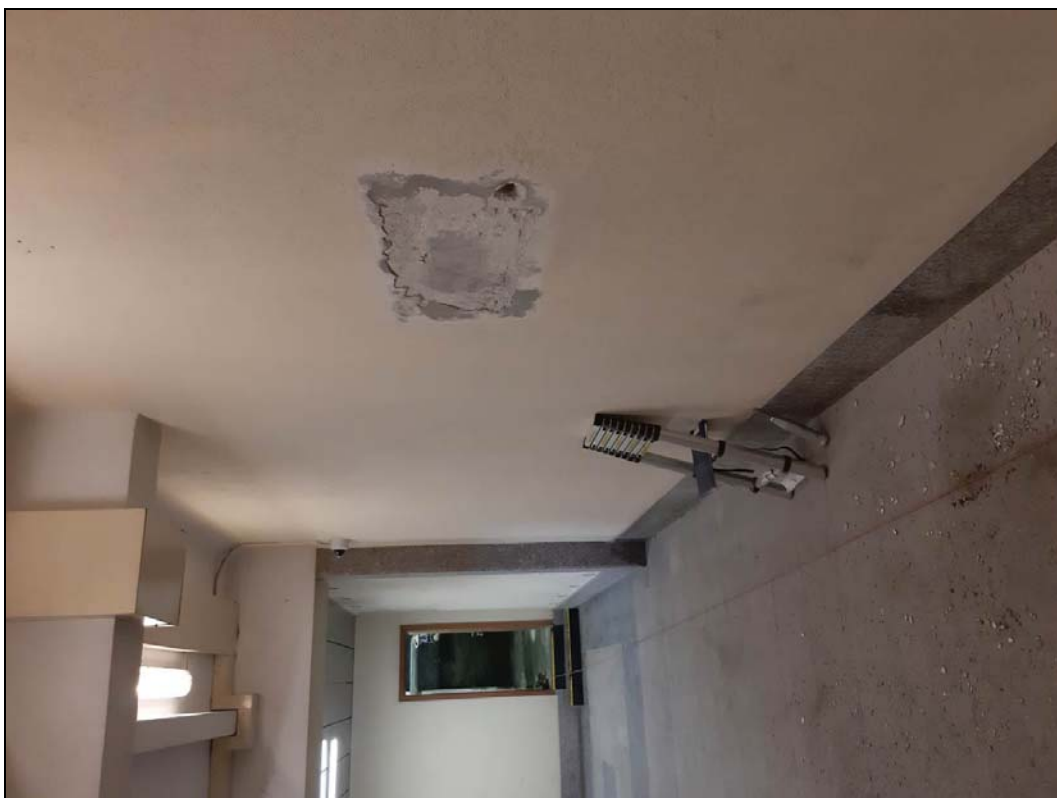
**Obr. č. 6** - ZM 2 - opěra trámu na vnější zdi chodby, která je z prostého betonu.

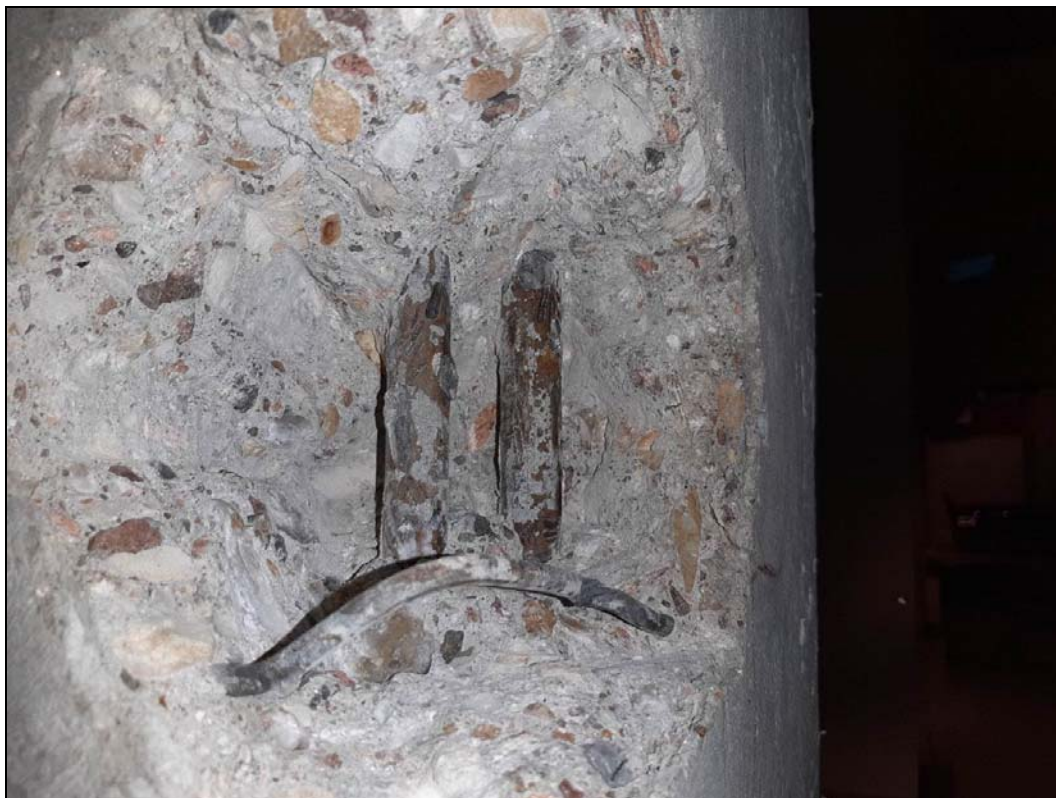
- prvek:
  - stropní trám z vyztuženého betonu, šířky 300 mm, výšky ca 500 mm
- hlavní nosná výztuž:
  - 2x hladká kruhová výztuž, průměru 16,4 a 18,0 mm
  - výztuž je výrazně nesymetricky uložena při spodním okraji (viz schéma)
  - krytí výztuže 50 - 70 mm
  - výztuž je postižena pouze povrchovou korozí
- vedlejší výztuž:
  - třmínky průměru 6 mm z kruhové hladké výztuže
  - rozteč třmínků je v rozmezí 140 - 271 mm
  - výztuž je postižena pouze povrchovou korozí

**Obr. č. 7** - ZM 2 - detailní pohled do destruktivní sondy ve spodním líci trámu pro odkrytí hlavní nosné výztuže. Beton je pevný, kompaktní. Výztuž je s povrchovou korozí, nesymetricky uložená v rámci prvku.

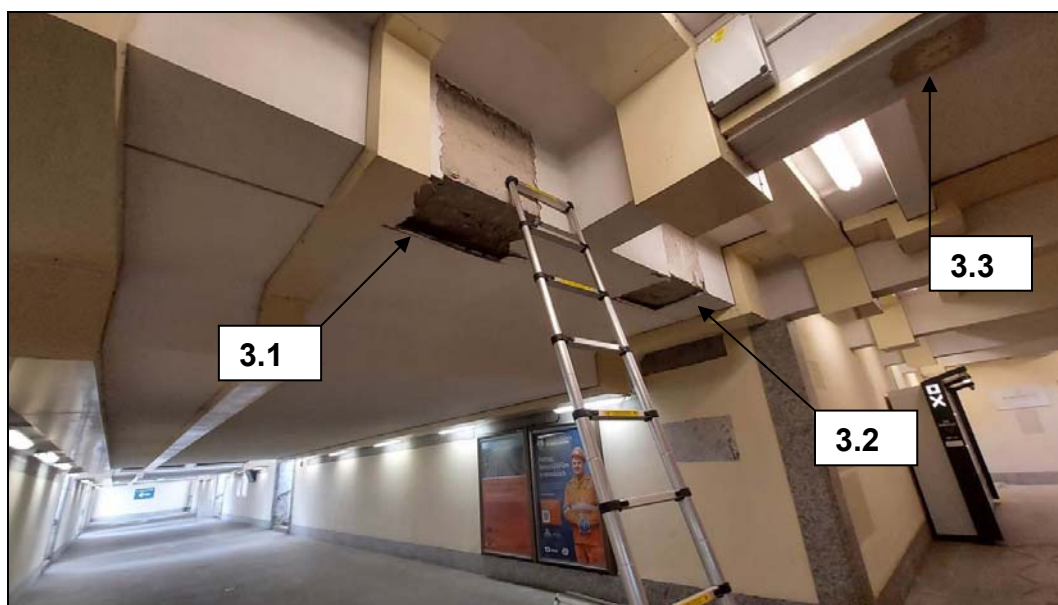
**Obr. č. 8** - ZM 3 - celkový pohled na soustavu stropních trámů, překladů, které jsou v půdoryse uspořádány do tvaru písmene L. Zde bylo provedeno ověření stavu v rámci 3 dílčích lokalit - viz popisky.

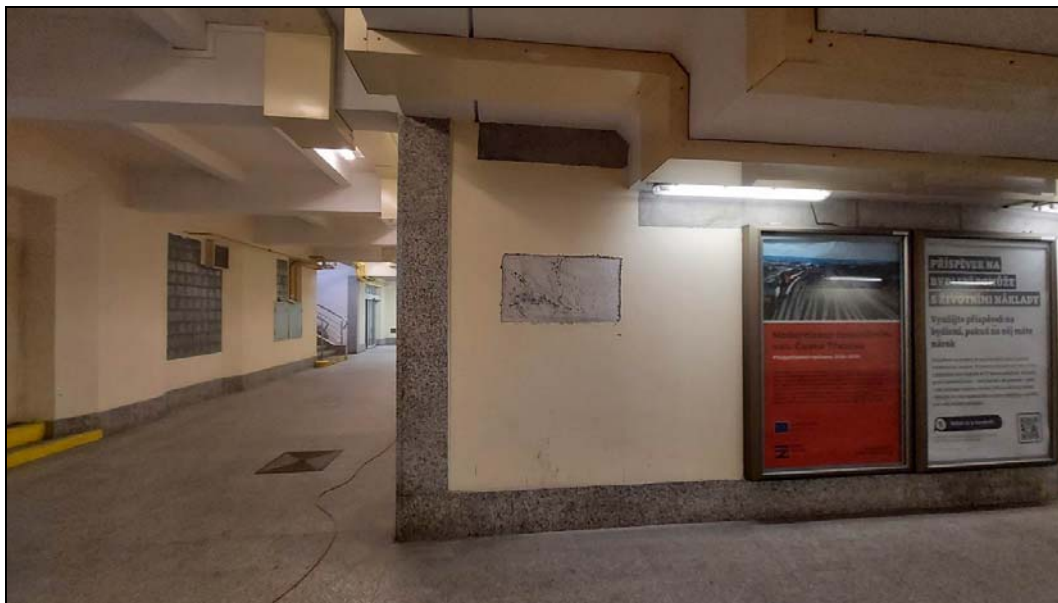
**Obr. č. 9** - ZM 3 - pohled na opěru trámu pod lokalitou 3.1. Opěra je z prostého betonu. Stejná situace je na protější straně podchodu

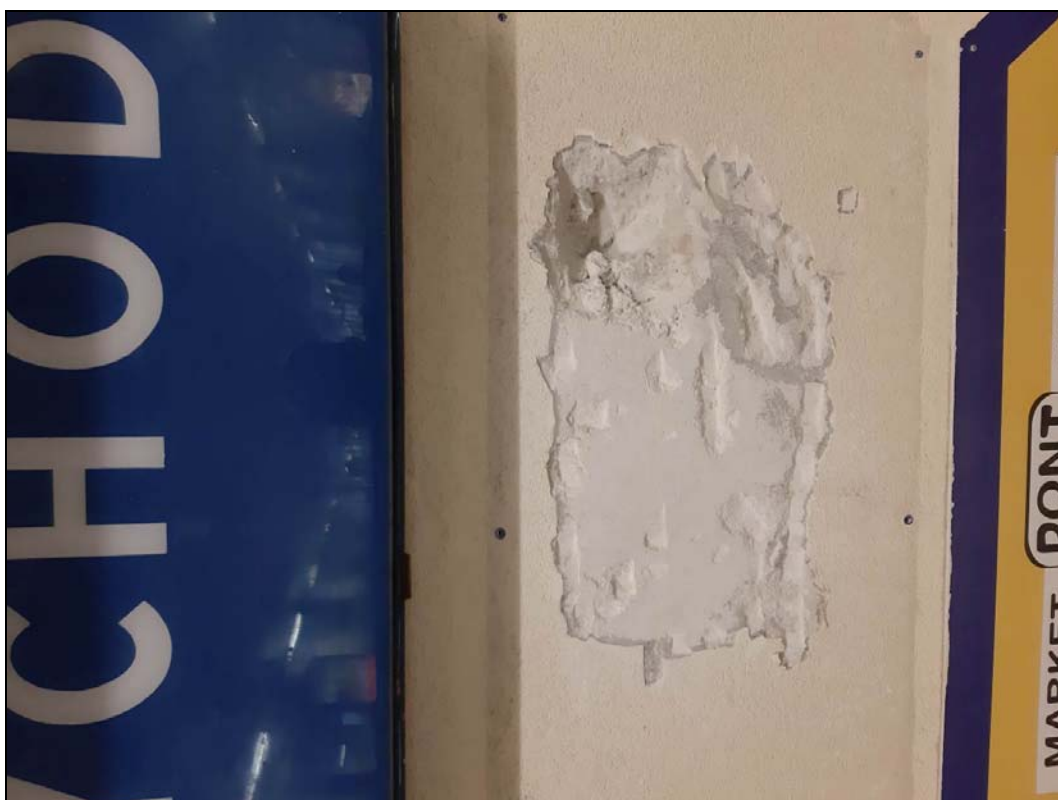
**Obr. č. 10** - ZM 3 - pohled na opěru trámu pod lokalitou 3.3. Opěra je z prostého betonu.

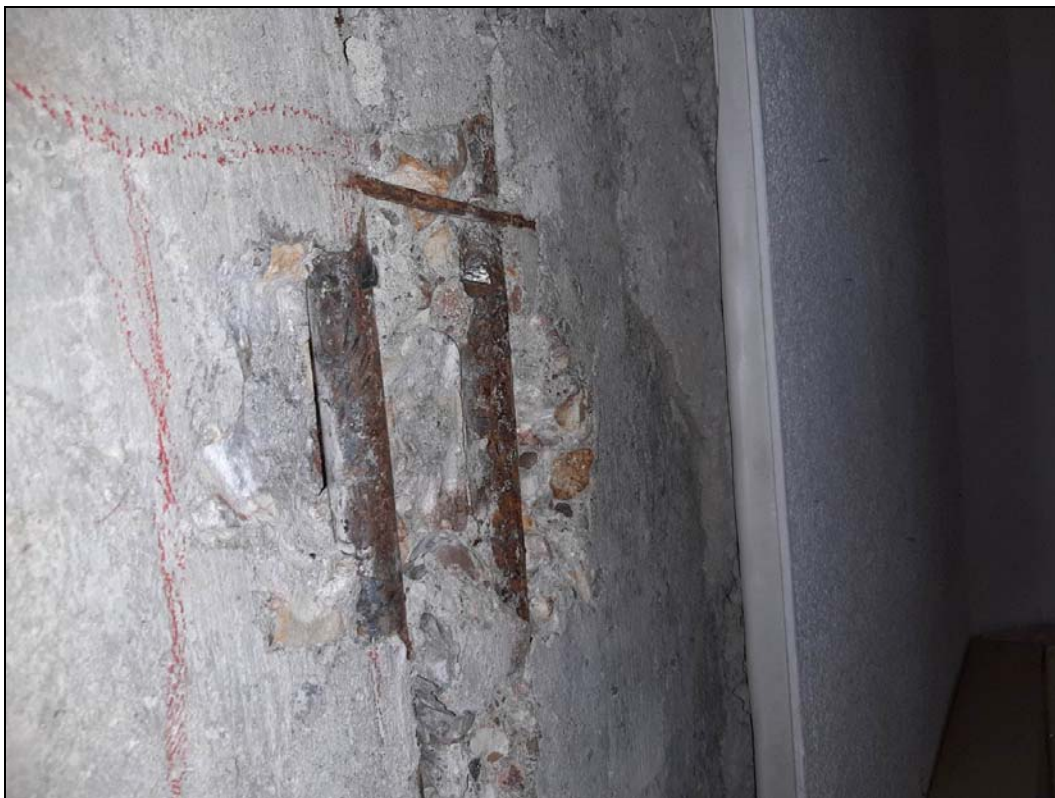
- prvek:
  - stropní trám, či průvlak z vyztuženého betonu, šířky 500 mm, výšky ca 500 mm
  - stropní trám je součástí sdruženého prvku trámů spojených v půdorysu do tvaru písmene T, který je řešen v rámci míst 3.1, 3.2 a 3.3
- hlavní nosná výztuž:
  - 3x hladká kruhová výztuž, průměru 20,4 mm
  - výztuž je uložena při spodním okraji (viz schéma), rozteče se po délce mění
  - krytí výztuže 35 - 40 mm
  - výztuž je postižena pouze povrchovou korozí
- vedlejší výztuž:
  - třmínky průměru 6 mm z kruhové hladké výztuže
  - rozteč třmínků je v rozmezí 207 - 335 mm
  - výztuž je postižena pouze povrchovou korozí

Obr. č. 11 - ZM 3 - detailní pohled na spodní líc trámu s odhalenou výztuží na 3.1

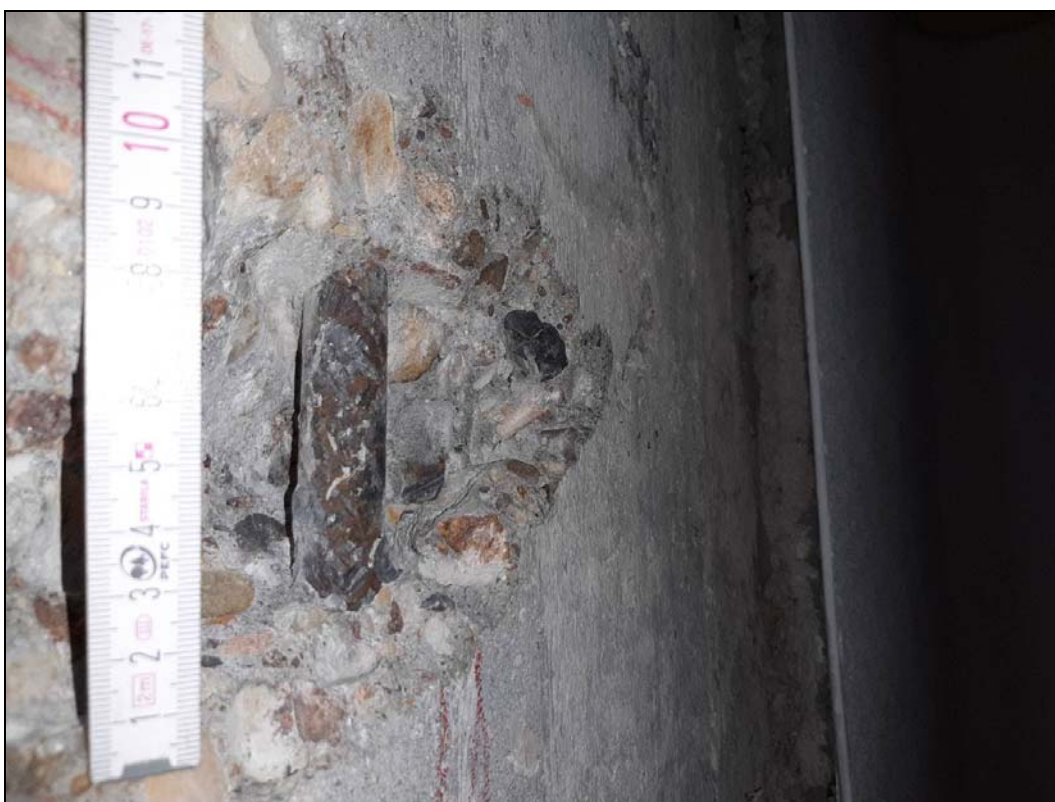
- prvek:
  - stropní trám, či průvlak z vyztuženého betonu, šířky 500 mm, výšky ca 500 mm
  - stropní trám je součástí sdruženého prvku trámů spojených v půdorysu do tvaru písmene T, který je řešen v rámci míst 3.1, 3.2 a 3.3
- hlavní nosná výztuž:
  - 3x hladká kruhová výztuž, průměru 20,4 mm
  - výztuž je uložena při spodním okraji (viz schéma), rozteče se po délce mění
  - krytí výztuže 15 - 50 mm
  - výztuž je postižena pouze povrchovou korozí
- vedlejší výztuž:
  - třmínky průměru 6 mm z kruhové hladké výztuže
  - rozteč třmínků je v rozmezí 207 - 335 mm
  - výztuž je postižena pouze povrchovou korozí

Obr. č. 12 - ZM 3 - detailní pohled na spodní líc trámu s odhalenou výztuží na 3.2

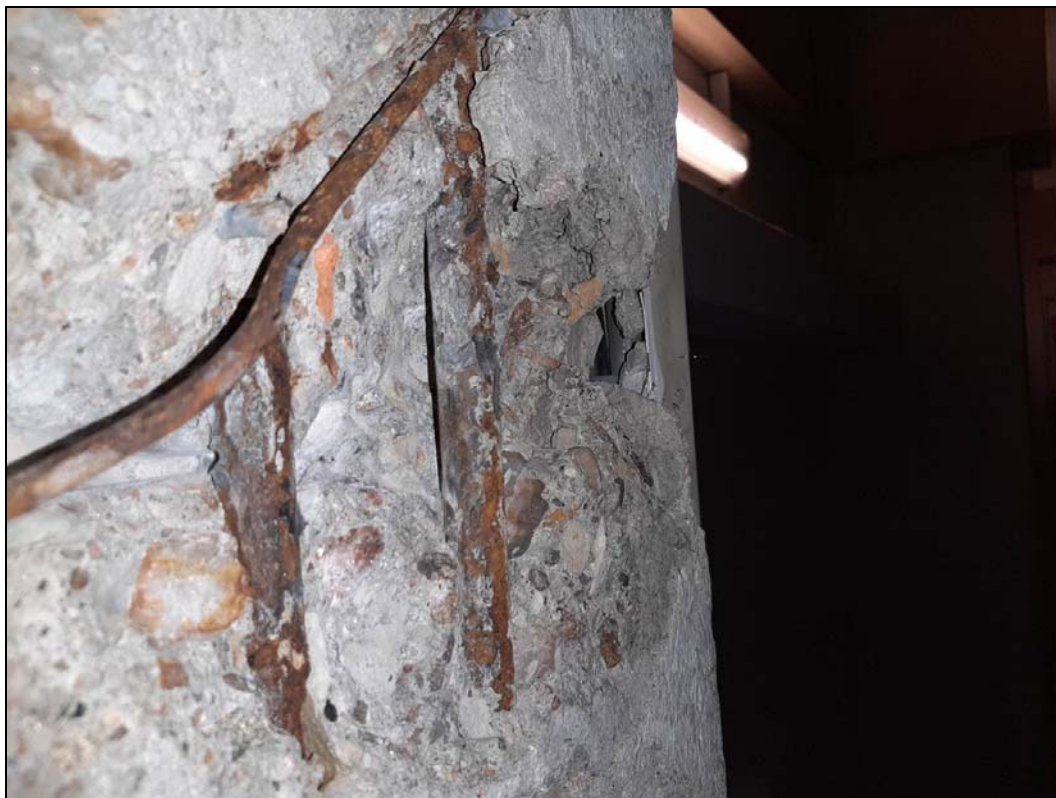
- prvek:
  - stropní trám, či průvlak z vyztuženého betonu, šířky 500 mm, výšky ca 500 mm
  - stropní trám je součástí sdruženého prvku trámů spojených v půdorysu do tvaru písmene T, který je řešen v rámci míst 3.1, 3.2 a 3.3
- hlavní nosná výztuž:
  - 2x hladká kruhová výztuž, průměru 16,4 a 18,0 mm
  - výztuž je nesymetricky uložená při spodním okraji (viz schéma), rozteče se po délce mění
  - krytí výztuže 18 - 25 mm
  - výztuž je postižena pouze povrchovou korozí
- vedlejší výztuž:
  - třmínky průměru 6 mm z kruhové hladké výztuže
  - rozteč třmínků je v rozmezí 143 - 210 mm
  - výztuž je postižena pouze povrchovou korozí

**Obr. č. 13** - ZM 3 - detailní pohled na spodní líc trámu s odhalenou výztuží na 3.3

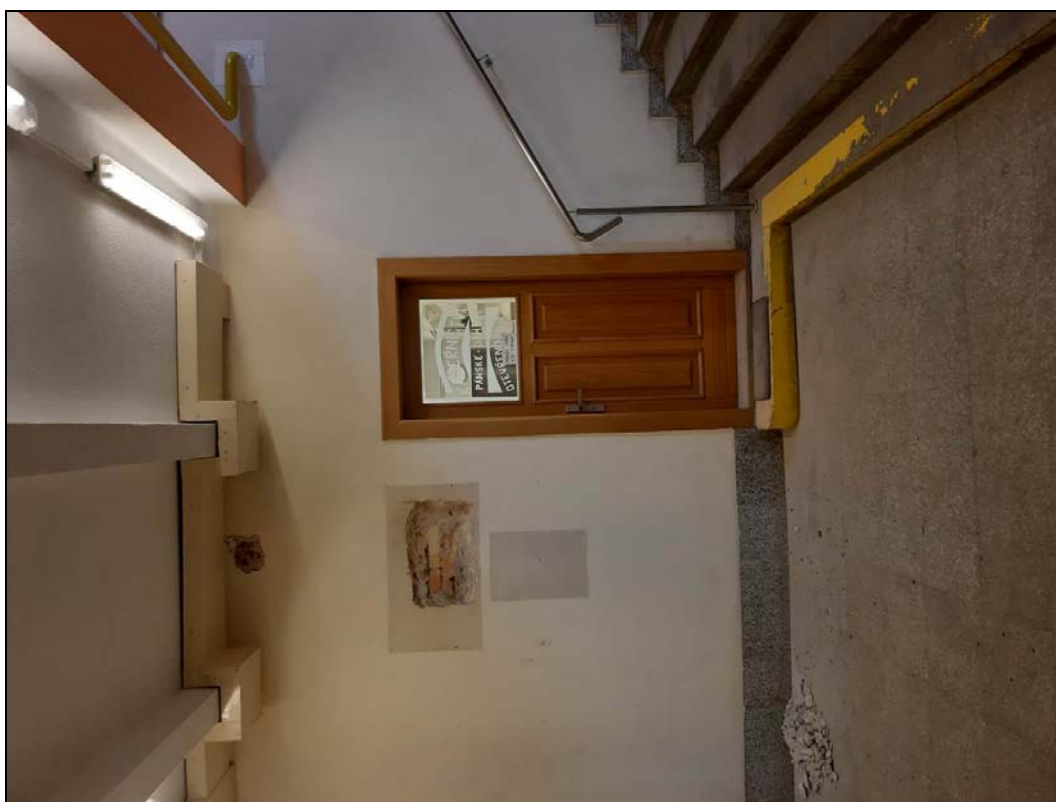
**Obr. č. 14** - ZM 4 - celkový pohled na ověřované místo 4, dělící vnitřní zdí mezi chodbou a kadeřnictvím. na fotce jsou patrné 2 průzkumné sondy pro ověření materiálového složení zdi. V celé výšce se jedná o zeď z cihelného zdiva.

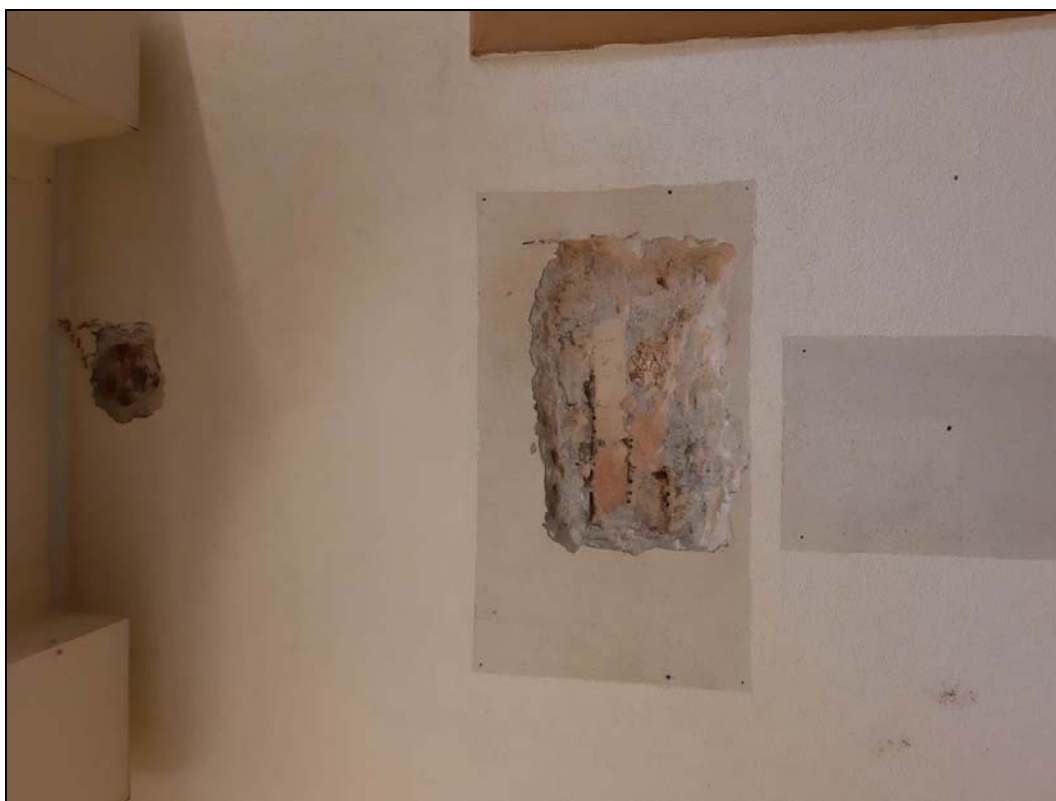
**Obr. č. 15** - ZM 4 - detailní pohled na sondy do líce zdi, ve kterých je patrné cihlové zdivo.

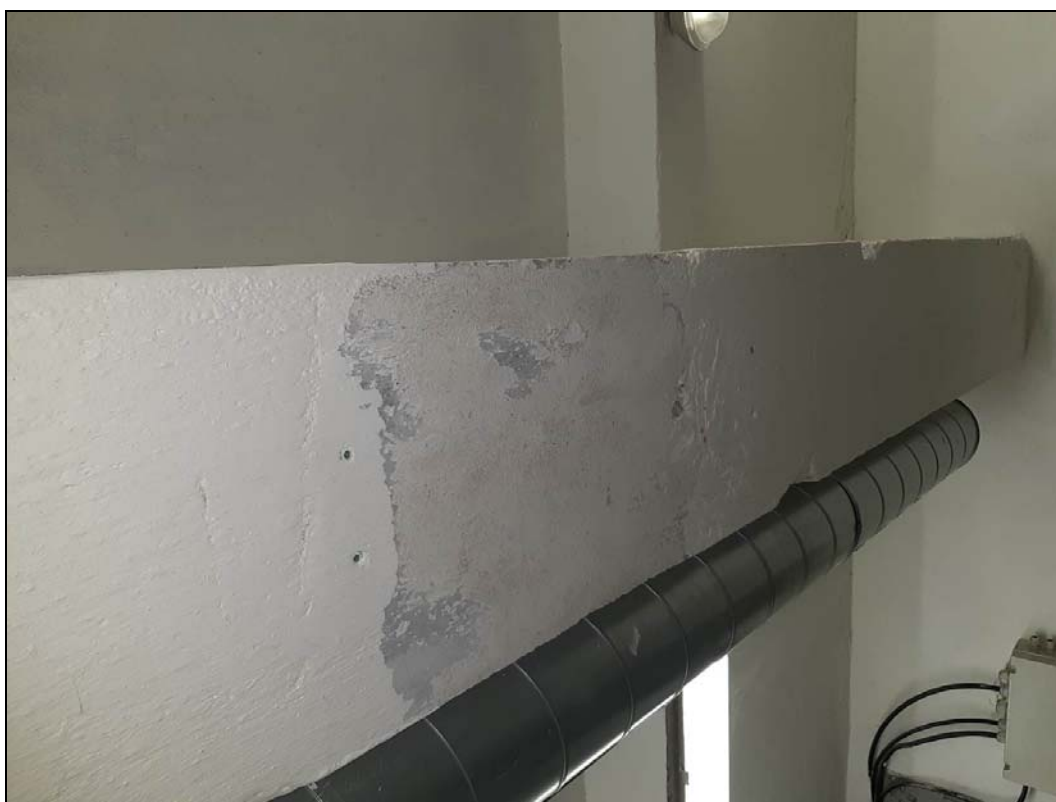
**Obr. č. 16** - ZM 5 - pohled na spodní líc stropního trámu, překladu, na lokalitě 5. Dílčí lokalita 5.1

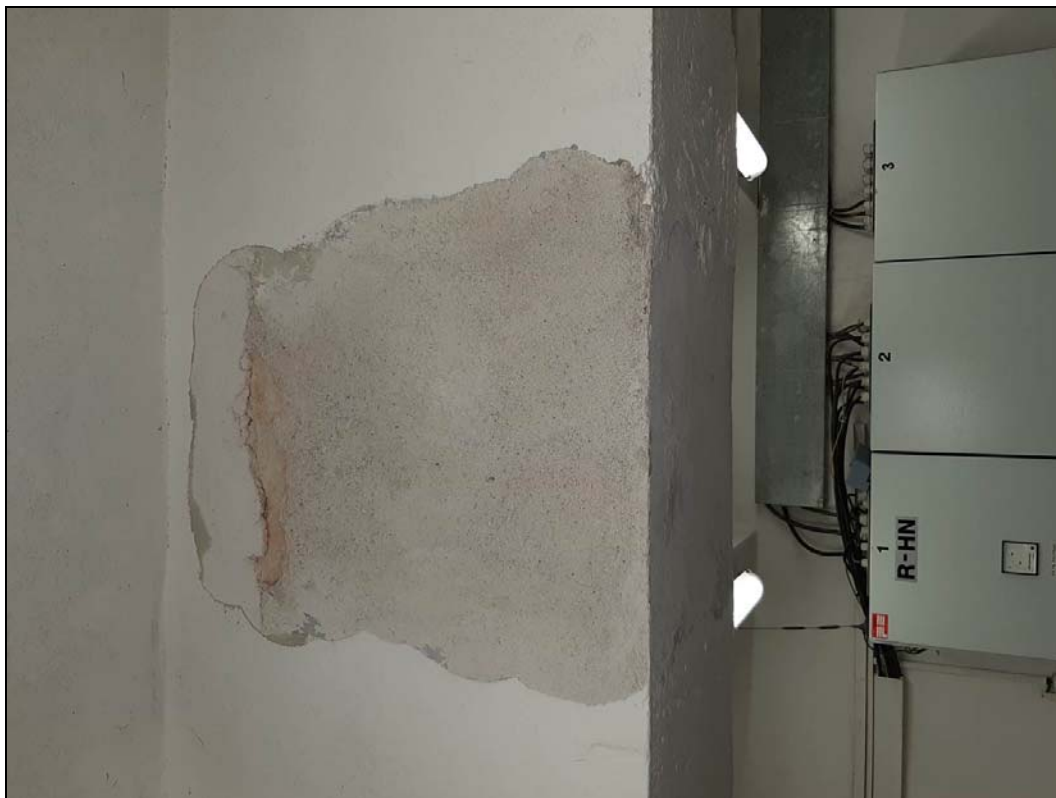
**Obr. č. 17** - ZM 5 - boční pohled na stropní trám, překlad, na lokalitě 5. Dílčí lokalita 5.1

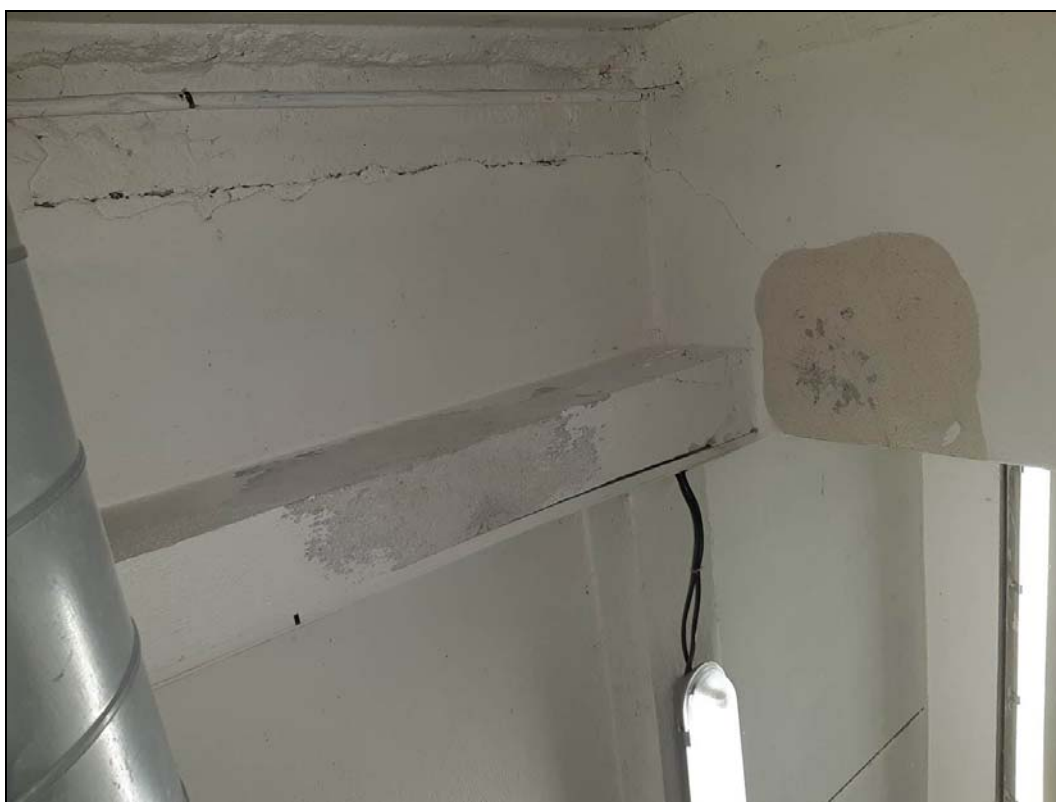
**Obr. č. 18** - ZM 5 - detailní pohled na stropní trám na lokalitě 5. Dílčí lokalita 5.2

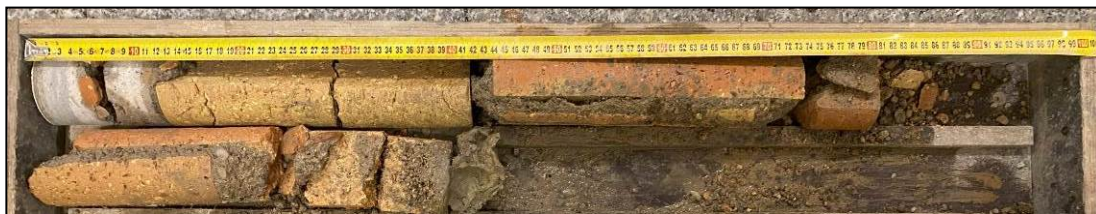
- tloušťka zdi je vrtu **V1** cca **1,20 m**
- zeď je tvořena cihelným zdívem z plných pálených cihel, pojivo je slabě degradované

**Obr. č. 19** - diagnostický vrt V1, v chodbě k podchodu v 1. PP

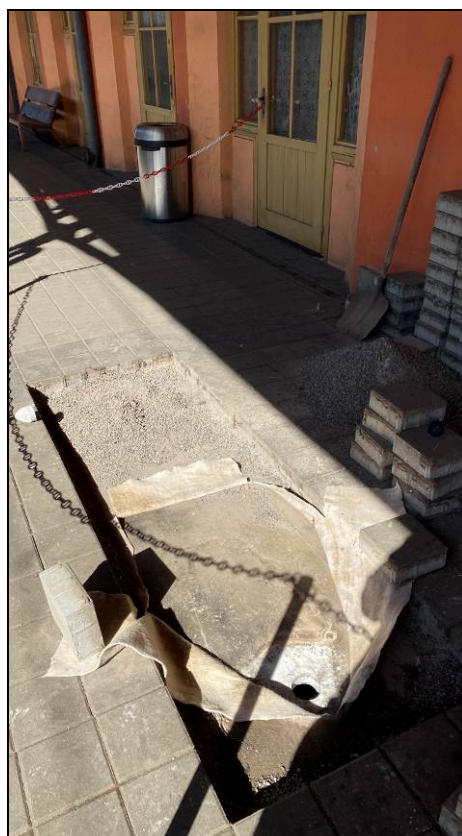
**Obr. č. 24** - pohled na kopanou sondu KS1 a diagnostický vrt S1, skrze strop na nástupišti č.1.  
Konstrukce pochozí plochy je tl. 120 mm

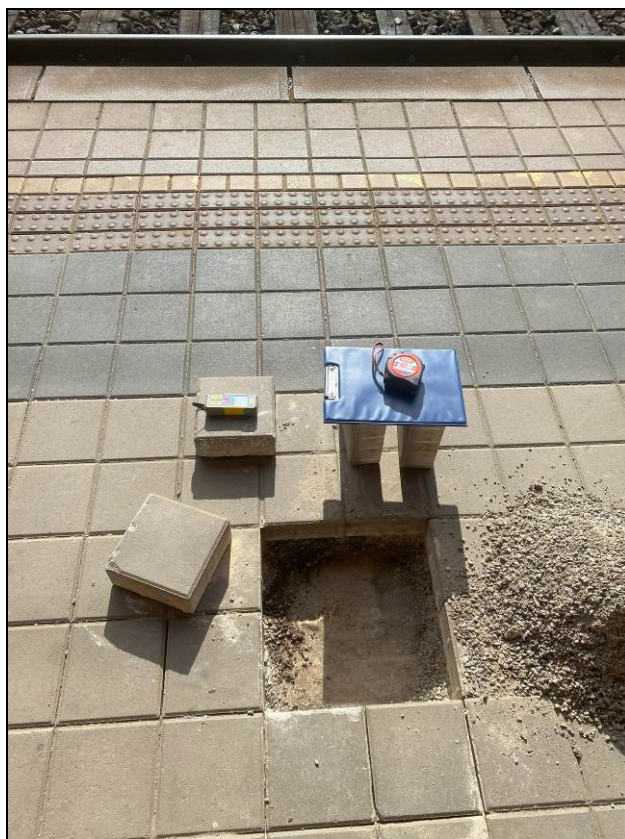
**Obr. č. 25** - pohled na kopanou sondu KS2, na nástupišti č.1. Konstrukce pochozí plochy je tl. onstrukce pochozí plochy je tl. 120 mm
