DOKUMENTACE KOPANÉ SONDY K 53.156

Název zakázky:			Rekonstrukce mostu v km 53,161 trati Kralupy nad Vltavou - Louny. Geotechnický průzkum.		
Lokalizace sondy:			km 53,156 - v ose koleje; nízký násyp		
Rozměry sondy:			od 0,97 m pod TK vrt ruční soupravou G-10 ø 60 mm	Datum hloubení:	16. 6. 2021
Hloubka sondy od TK:			1,37 m	Dokumentoval:	R. Kodym
Hloubka [m] od - do			Makroskopický popis		SŽDC S4 ČSN EN ISO 14 688
0,00		0,17	Kolejnice + upevňovadla		-
0,17		0,37	Betonový pražec tl. 16 - 20 cm, drážní štěrk čistý, složený hlavně z magmatických hornin (bazalty, méně granodiority), na povrchu ojediněle zrna hnědošedého vápence vel. do 7 cm		G2 GP Gr
0,37		0,65	Drážní štěrk mírně znečištěný tmavě hnědým hrubozrnným hlinitým pískem s příměsí škváry		G3 G-F saGr
0,65		0,69	Písek s příměsí jemnozrnné zeminy, hrubozrnný, se šterky vel. do 2 cm, rezavě hnědý		S3 S-F grSa
0,69		0,84	Písek jílovitý, stejnozrnný, soudržný, pevné konzistence, se zaoblenými úlomky pískovce vel. do 6 cm, žlutý		S5 SC grsiclSa

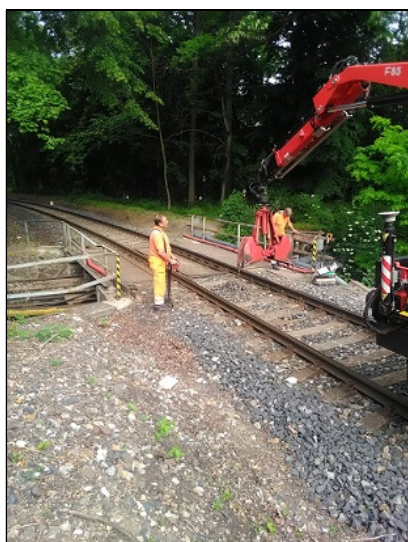
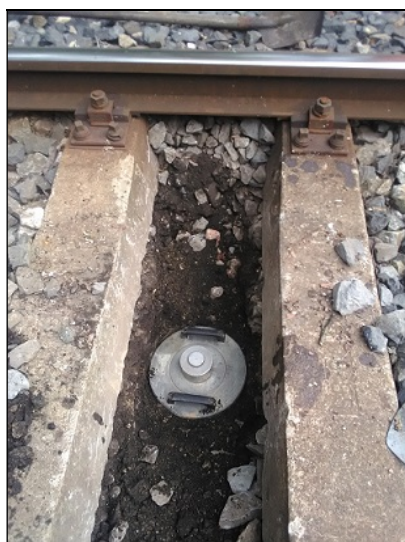
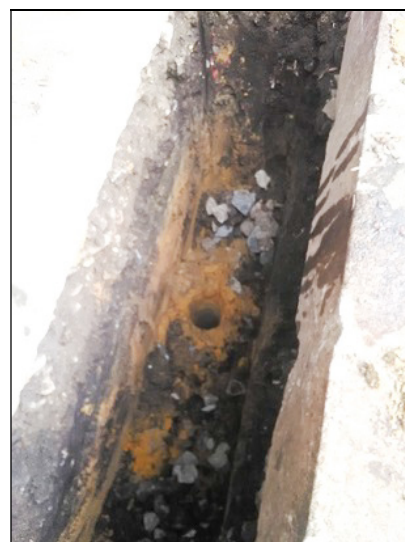
Fotodokumentace

0,84		1,37	Písek s příměsí jemnozrnné zeminy, střednozrnný, s občasnými šterky vel. do 2 cm, ulehlý, obtížně vrtatelný, hnědožlutý		S3 S-F grSa

Poznámky: - SZZ č.1 v hl. 0,67 m od TK

- modul přetvárnosti $E_0 = E_{pl} = 25,0 \text{ MPa}$; redukovaný modul $E_{0r} = 22,5 \text{ MPa}$ (x koef. 0,90)
