# Protokol o podrobné prohlídce

mostního objektu provedené dle Vyhlášky Ministerstva dopravy č. 177/1995 Sb.  
a předpisu Správy železnic SŽDC S5 Správa mostních objektů

| <b>TÚ 0501</b><br>Plzeň hl.n.-seř.n.(včet.jen seř.n.) -<br>Mladotice (včetně) | | <b>DÚ A1</b><br>žst. Plzeň hl.n.-seř.n. - (kol.931,301a,301) | | <b>Evd. km</b><br><b>1,548</b> |
| <b>Objekt</b><br>Most | <b>Úsek trati</b><br>staniční obvod | <b>Vžitý název</b><br>ZŘUD | | |

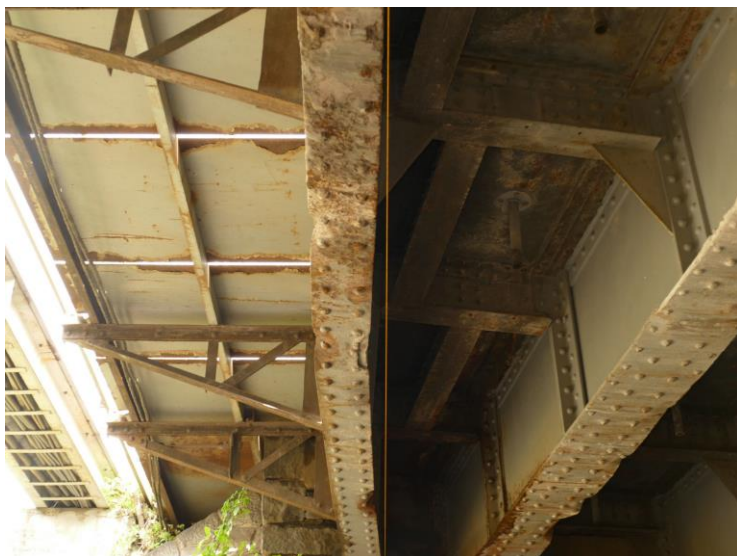
**Foto č. 1**

- Dolní pásnice deformována i se stojinou hl. nosníku směrem od osy koleje až o cca 100 mm na celou délku nosníku, nosník vrtulovitě deformovaný, vytržení pásnice do hl. 10 mm v délce 200 mm (viz foto č. 1), dolní pásnice zanesená nečistotami
  - Dolní pásnice z vnější i z vnitřní strany místy deformovaná směrem nahoru až o 20 mm v délce až 300 mm

**Konstrukce K 01 hlavní nosník 1:**

- dolní pásnice deformována i se stojinou hl. nosníku směrem od osy koleje až o cca 100 mm na celou délku nosníku, nosník vrtulovitě deformovaný, vytržení pásnice do hl. 10 mm v délce 200 mm

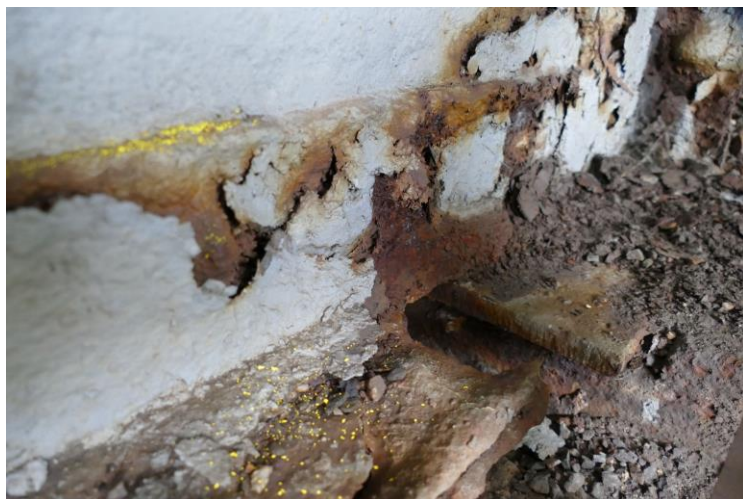
**Foto č. 2**

- Dolní pásnice a dolní krční úhelník u ložiska zcela prokorodované v délce až 500 mm a v nejhorších případech až ke stojině hlavního nosníku → **nosníky č. 1 (viz foto č. 2), 5, 6, 7, 8, 13, 14 (viz foto č. 6), 15, 20, 21, 22 a 25**, u ostatních hlavních nosníků korozní oslabení 2 – 6 mm
- Stojina hlavního nosníku u ložiska v dolní části u závěrné zdi zcela prokorodovaná → **nosník č. 1**
- Úhelníky svislého ztužení nad ložisky korozně oslabené až o 3 mm na výšku až 200 mm

**Konstrukce K 01 hlavní nosník 1:**

- dolní pásnice a dolní krční úhelník na začátku (nad opěrou O 01) u ložiska zcela prokorodované

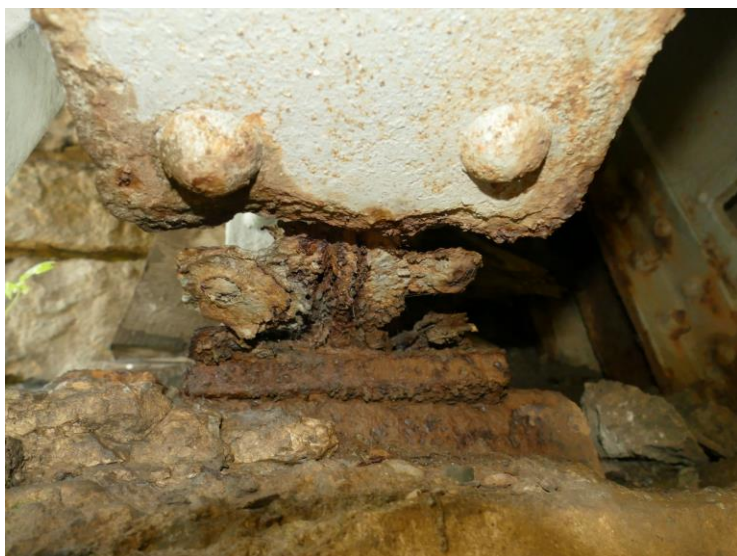
**Foto č. 3**

- Dolní pásnice a dolní krční úhelník u ložiska zcela prokorodované v délce až 500 mm a v nejhorších případech až ke stojině hlavního nosníku → **nosníky č. 1 (viz foto č. 3), 3, 4, 5, 6, 7, 8, 10, 11, 16, 17, 19, 23, 24, 25 a 26**, u ostatních hlavních nosníků korozní oslabení 2 – 6 mm
- Stojina hlavního nosníku u ložiska v dolní části u závěrné zdi zcela prokorodovaná v délce až ke svislému krčnímu úhelníku na výšku až 100 mm → **nosník č. 1, 2, 3, 23, 24 a 25**
- Úhelníky svislého ztužení nad ložisky korozně oslabené až o 3 mm na výšku až 200 mm

**Konstrukce K 01 hlavní nosník 1:**

- dolní pásnice a dolní krční úhelník na konci (nad opěrou O 02) u ložiska zcela prokorodované

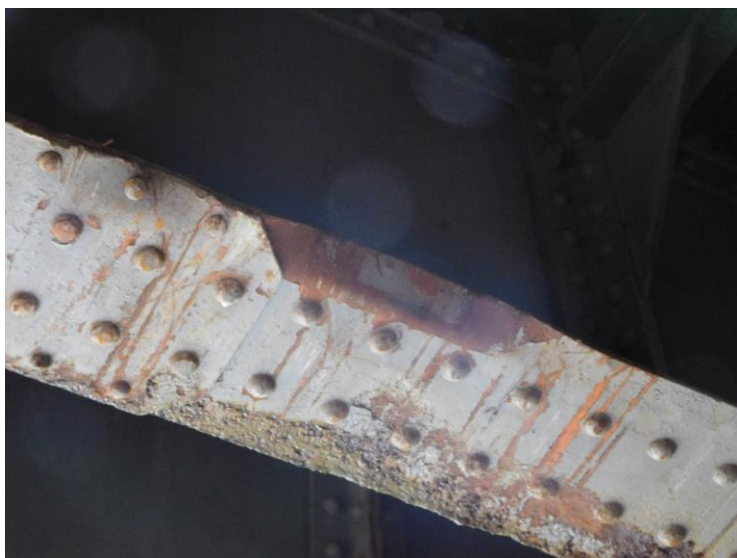
**Foto č. 4**

- Dolní pásnice cca 8x deformována směrem nahoru až o 40 mm → utrhané nýty (viz foto č. 4)
- Nejhorší deformace v poli č. 6 v délce až 600 mm

**Konstrukce K 01 hlavní nosník 2:**

- dolní pásnice cca 8x deformována směrem nahoru až o 40 mm → utrhané nýty

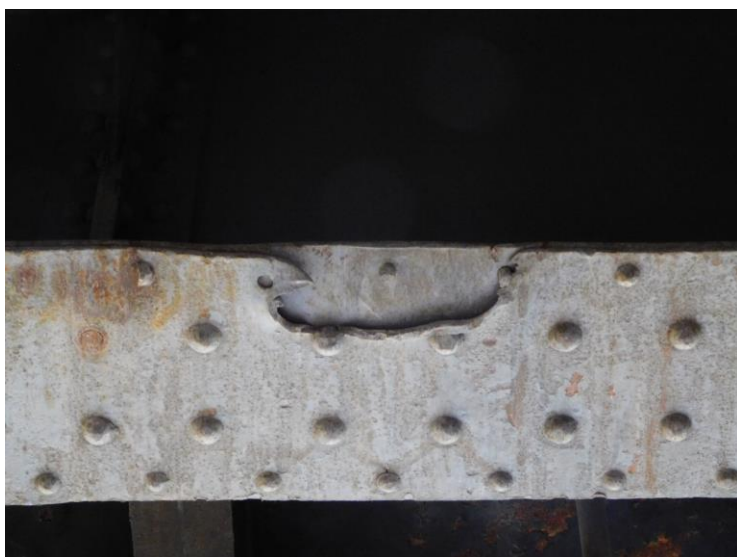
**Foto č. 5**

- Dolní pásnice deformována i se stojinou hl. nosníku směrem doleva až o cca 35 mm na celou délku nosníku
- Dolní pásnice v poli č. 5 odtržená v délce 200 mm do hloubky 10 mm → utrhané nýty (viz foto č. 5)
- Dolní pásnice v poli č. 6 deformována směrem nahoru

**Konstrukce K 01 hlavní nosník 3:**

- dolní pásnice v poli č. 5 odtržená v délce 200 mm do hloubky 10 mm → utrhané nýty

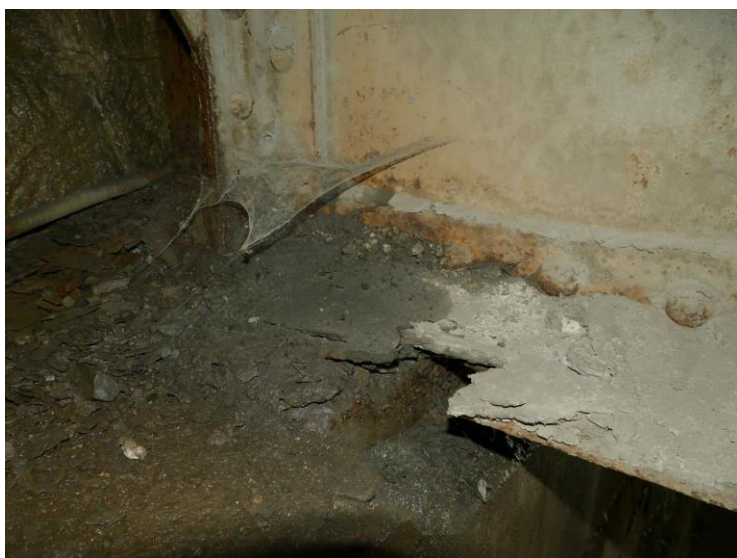
**Foto č. 6**

**Konstrukce K 01 hlavní nosník 14:**

- dolní pásnice a dolní krční úhelník na začátku (nad opěrou O 01) u ložiska zcela prokorodované

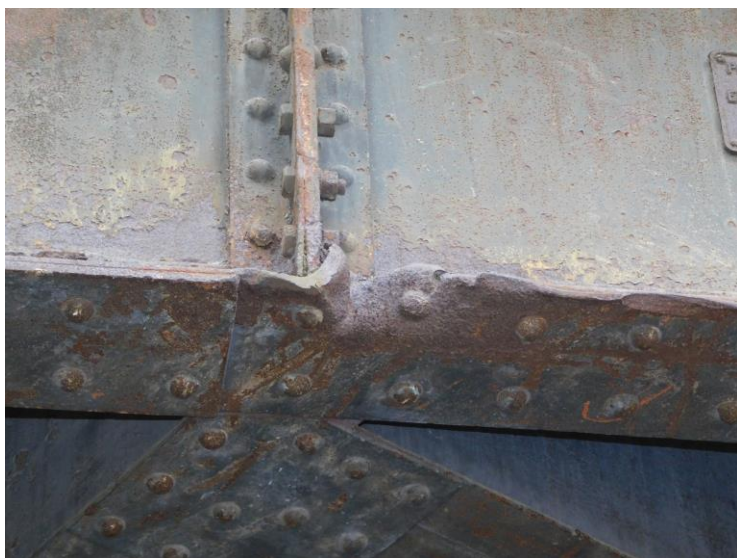
**Foto č. 7**

- 7. Hlavní nosník
  - Dolní pásnice 4x deformována směrem nahoru → utrhané nýty
- 8. Hlavní nosník
  - Dolní pásnice v poli č. 5 deformována směrem nahoru
- 9. Hlavní nosník
  - Dolní pásnice v poli č. 6 – 3x deformována směrem nahoru a v poli č. 7 – 1x deformována směrem dolů, v délce až 400 mm
- 13. Hlavní nosník
  - Dolní pásnice v poli č. 7 deformována směrem nahoru
- 21. Hlavní nosník
  - Dolní pásnice v poli č. 6, 3x deformována směrem nahoru
- 27. Hlavní nosník
  - Dolní pásnice v poli č. 5 deformována směrem nahoru
- 29. Hlavní nosník
  - z vnější strany v **5. poli – tržení dolní pásnice včetně krčního úhelníku dl. 70 mm, š. 180 mm, vyhnutá (deformovaná) směrem nahoru o 70 mm (viz foto č. 7)**

**Konstrukce K 01 hlavní nosník 29:**

- z vnější strany v 5. poli - tržení dolní pásnice včetně krčního úhelníku dl. 70 mm, š. 180 mm, vyhnutá (deformovaná) směrem nahoru o 70 mm

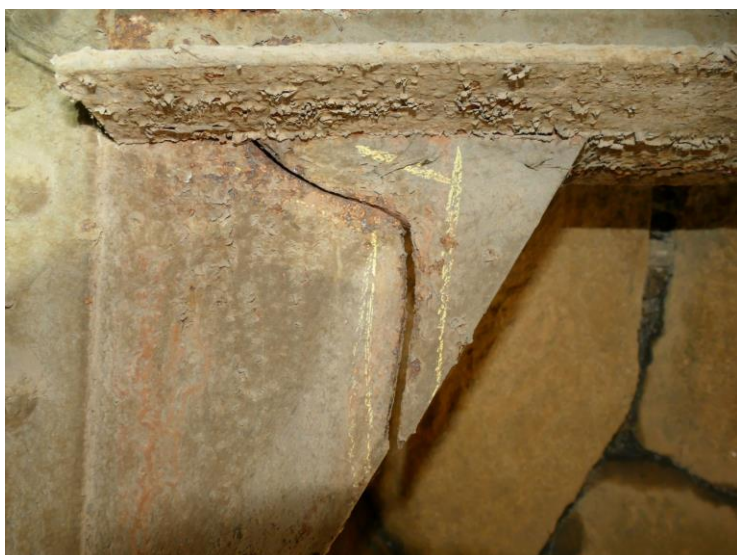
**Foto č. 8**

**Konstrukce K 01 příčné ztužení mezi nosníky 23 a 24:**

- nad opěrou O 02 svislá výztuha (styčnicková deska) spoje hl. nosníku a příčného ztužení prasklá, svislá trhlina pokračuje ve spoji příčného ztužení k hl. nosníku podél krčního úhelníku

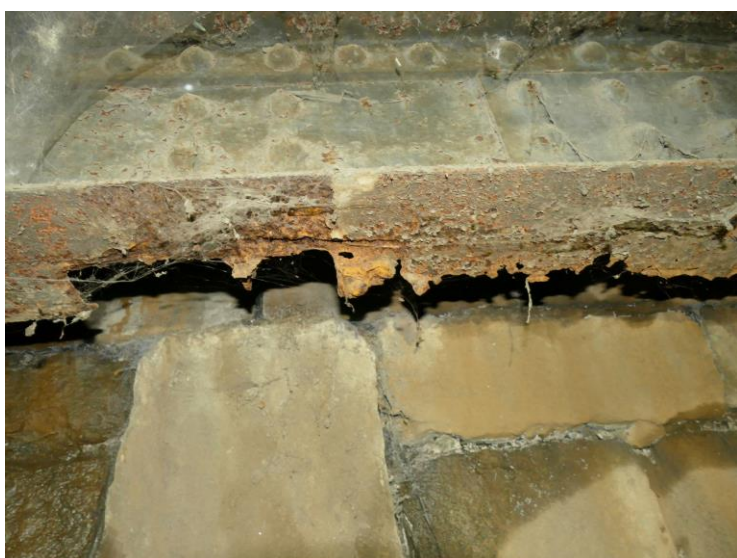
**Foto č. 9**

- Dolní úhelník na začátku (nad opěrou O 01) prokorodovaný v délce až 250 mm a šířce až ke stojině příčného ztužení, příčné ztužení mezi hlavními nosníky:
  - 1 a 2 – v délce 250 mm
  - 2 a 3 – v délce 300 mm
  - 5 a 6 – trhlina (korozní oslabení)
  - 20 a 21 – v délce 510 mm
  - 21 a 22 – v délce 620 mm (viz foto č. 9)
  - Ostatní úhelníky korozně oslabené s hranami do ostra
- Mezi hl. nosníkem č. 23 a č. 24 nad opěrou O 02 **svislá výztuha** (styčnicková deska) spoje hl. nosníku a příčného ztužení **prasklá**, svislá trhlina pokračuje ve spoji příčného ztužení k hl. nosníku podél krčního úhelníku (viz foto č. 8)

**Konstrukce K 01 příčné ztužení mezi nosníky 21 a 22:**

- dolní úhelník na začátku (nad opěrou O 01) prokorodovaný v délce až 250 mm a šířce až ke stojině příčného ztužení, příčné ztužení mezi hlavními nosníky

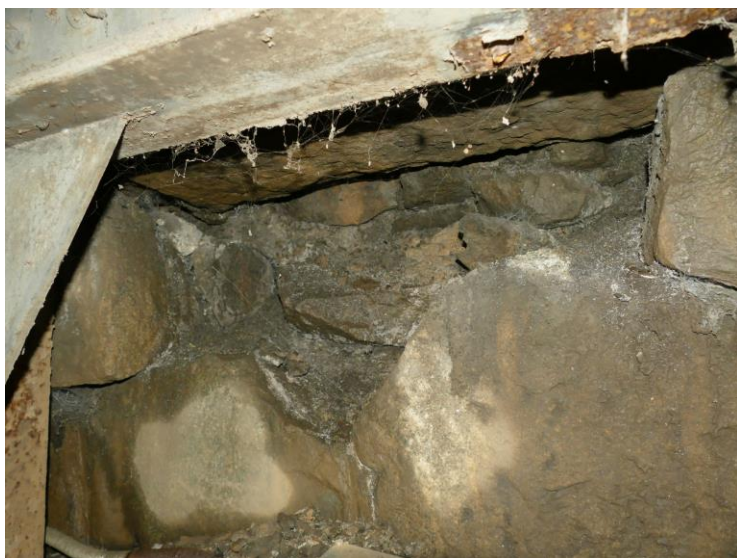
**Foto č. 10**

- Místy patrné průsaky vody
- Kamenné zdivo mezi 1. – 3. hlavním nosníkem rozvolněné, z čela zajištěné dřevěnými fošnami
- **Kamenné zdivo mezi 6. a 7. hlavním nosníkem v horní části vypadané do hloubky až 430 mm, kaverna v ploše 400/700 mm (viz foto č. 10)**
- Mezi 3. – 4., 21. – 22. hlavním nosníkem vysunutý 1 kámen až o 60 mm
- Za 7. hlavním nosníkem vysunutý kámen
- Spárování zdiva místy popraskané, uvolněné a vypadlé

**Závěrná zed' O 01**

- kamenné zdivo mezi 6. a 7. hlavním nosníkem v horní části vypadané do hloubky až 430 mm, kaverna v ploše 400/700 mm

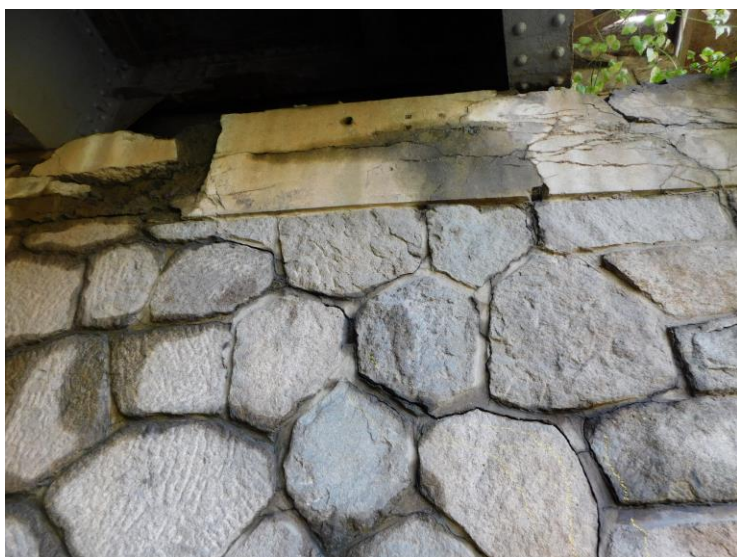
**Foto č. 11**

- Dříkem opěry místy prosakuje voda
- Vlevo 2,00 m od hrany šikmá trhlinka po spárování šířky až 5 mm na celou výšku dříku (viz foto č. 11)

**Opěra O 01:**

- vlevo 2,00 m od hrany šikmá trhлина po spárování šířky až 5 mm na celou výšku díku

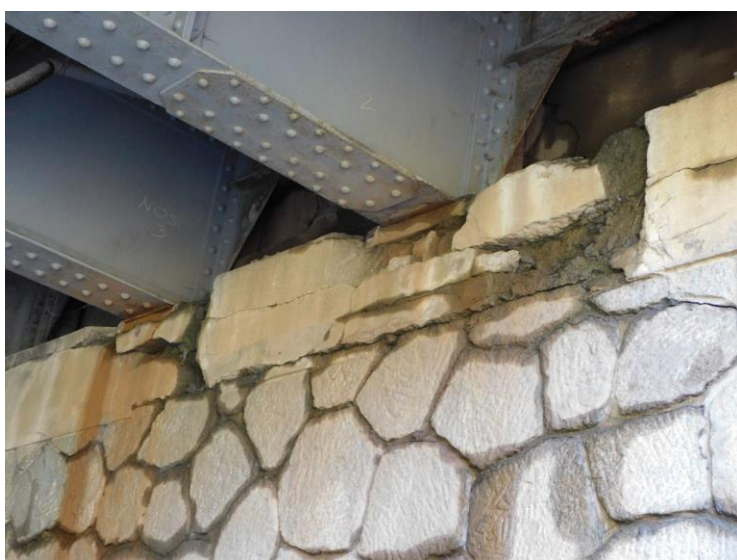
**Foto č. 12**

- **V levé části úložného prahu (od 1. po 3. nosník) beton silně rozpraskaný, degradovaný (vydrolený) do hl. až 60 mm na téměř celou výšku, možná ztráta pevnosti (viz foto č. 12)**
- **Pod ložisky degradace betonu do hloubky až 60 mm, pod nosníky č.: 1, 2, 3, 5, 6, 7, 8, 13, 14 a 20**
- Horní plocha silně zanesená, napadaný štěrk
- Z čela vlevo degradace povrchových úprav vč. degradace betonu, do hl. až 40 mm

**Úložný práh O 01:**

- v levé části úložného prahu (od 1. po 3. nosník) beton silně rozpraskaný, degradovaný (vydrolený) do hl. až 60 mm na téměř celou výšku, možná ztráta pevnosti
