## Protokol o podrobné prohlídce

mostního objektu provedené dle Vyhlášky MD č. 177/1995 Sb.  
a předpisu SŽDC S5 Správa mostních objektů

<b>TÚ 0761</b>	Beroun-os.n. (mimo) – Rakovník (včetně)	<b>DÚ 16</b>	Lašovice – Rakovník	<b>evd. km</b>	<b>39,414</b>
<b>Objekt</b>	<b>most</b>	šířá trať	<b>Vžitý název: U Skoupých velký</b>		
délka mostu	<b>58,85 m</b>	počet otvorů	<b>2</b>	počet kolejí na mostě	<b>1</b>
<b>Objednatel:</b> Správa železnic, státní organizace, OR Praha		rychlost na mostě / rychlost traťová [km/h]: <b>70/70</b>		elektrizace: <b>ne</b>	
<b>návrh hodnocení stavebního stavu</b>		<b>2/2</b>	Vedoucí regionálního pracoviště <b>Vít Šrámek</b>	<b>Rok podrobné prohlídky</b>	<b>2021</b>

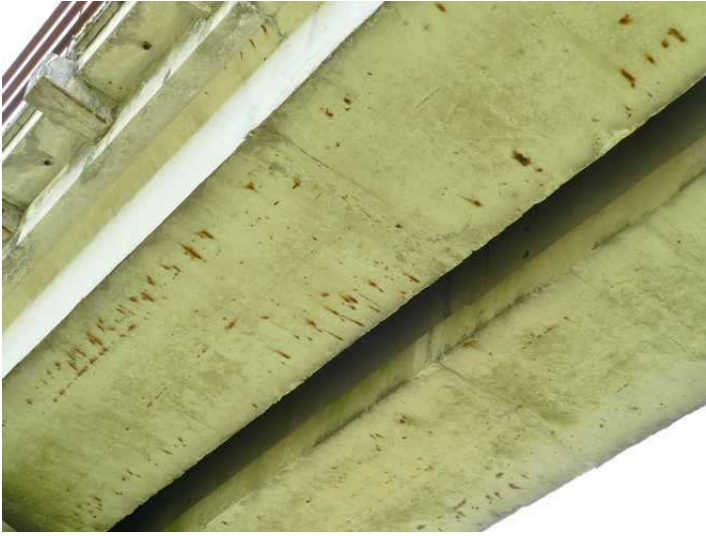
- Místy nedostatečné krytí výztuže → obnažená výztuž s prostupující korozí (viz foto č. 1)
- Z bočních stran místy průsaky vody s výluhy pojiva a tvorbou vápenných krust a krápníků (viz foto č. 3)
- Na konci vpravo nosník není souměrný s nosníkem na K 02 → rostoucí mezera mezi nosníky až 100 mm v horní části

<p>Foto č. 1</p> <p>Konstrukce K 01 – podhled, nedostatečné krytí výztuže</p>

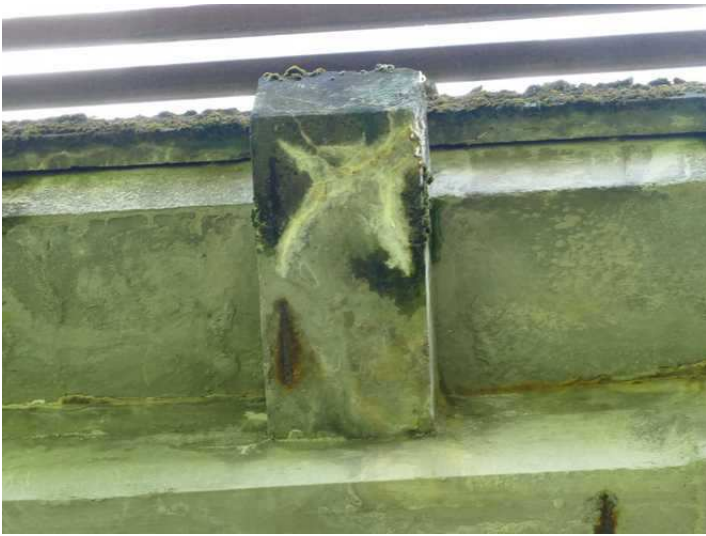
- Beton místy popraskaný a místy degradace betonu → obnažená výztuž s korozí (viz foto č. 2)
- Místy průsaky vody s výluhy pojiva a tvorbou vápenných krust a krápníků (viz foto č. 2)
- Horní plocha porostlá mechem a zanesená štěrkem

<p>Foto č. 2</p> <p>Konstrukce K 01 – římsa konzola z podhledu, obnažená výztuž s korozí a výluhy pojiva</p>

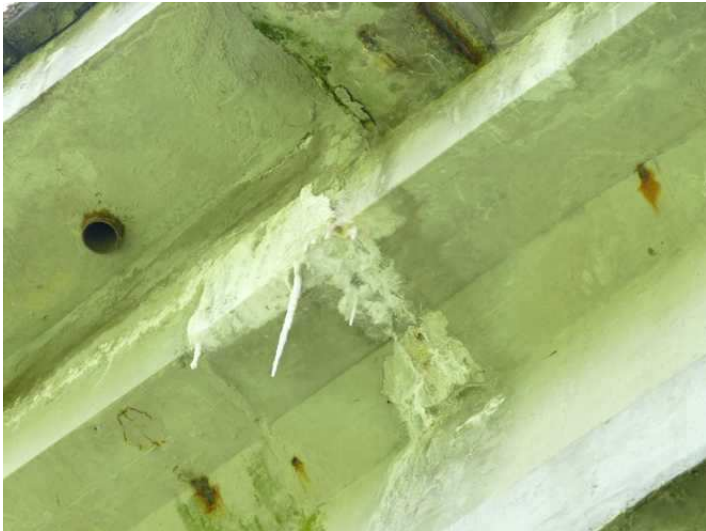
<p>Foto č. 3</p> <p>Konstrukce K 01 – boční strana vlevo, průsaky vody s výluhy pojiva a tvorbou krápníků</p>

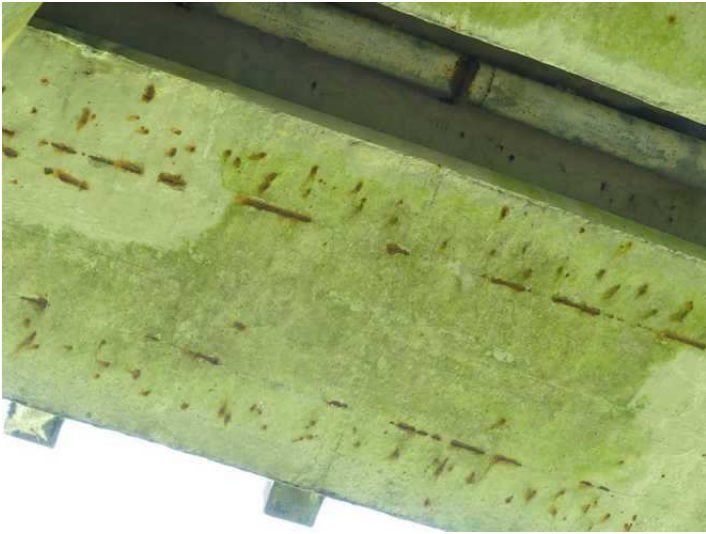
- Místy nedostatečné krytí výztuže → obnažená výztuž s prostupující korozí (viz foto č. 4)
- Z bočních stran místy průsaky vody s výluhy pojiva a tvorbou vápenných krust a krápníků

<p>Foto č. 4</p> <p>Konstrukce K 02 – podhled, nedostatečné krytí výztuže s korozí</p>

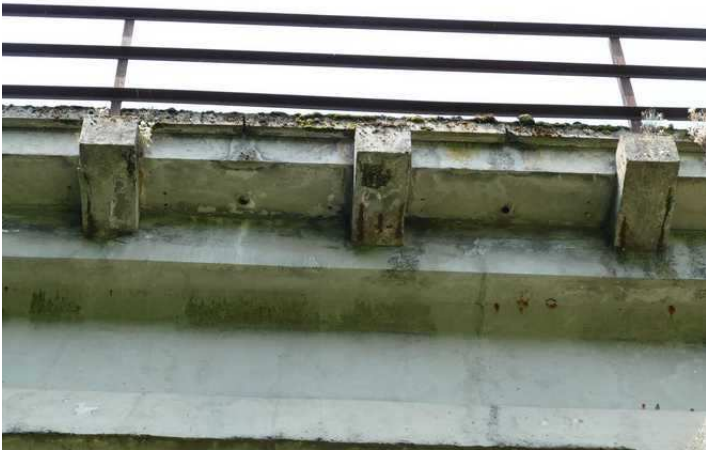
- Beton místy popraskaný a místy degradace betonu → obnažená výztuž s korozí (viz foto č. 5)
- Místy průsaky vody s výluhy pojiva a tvorbou vápenných krust a krápníků (viz foto č. 5)
- Horní plocha porostlá mechem a zanesená štěrkem

<p>Foto č. 5</p> <p>Konstrukce K 02 – římsa konzola vpravo, obnažená výztuž s korozí a výluhy pojiva</p>

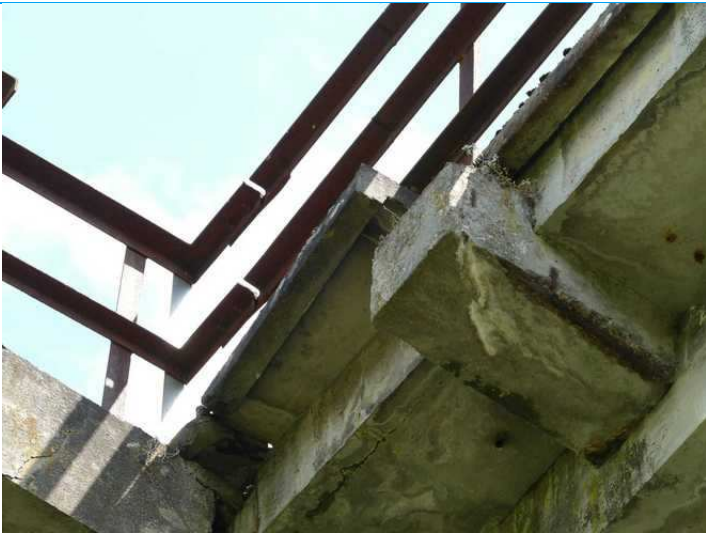
- Beton místy popraskaný a místy degradace betonu → obnažená výztuž s korozí
- Místy průsaky vody s výluhy pojiva a tvorbou vápenných krust a krápníků (viz foto č. 6)
- Horní plocha porostlá mechem a zanesená štěrkem

<p>Foto č. 6</p> <p>Konstrukce K 02 – římsa konzola vlevo, průsaky vody s výluhy pojiva a tvorbou krápníků</p>

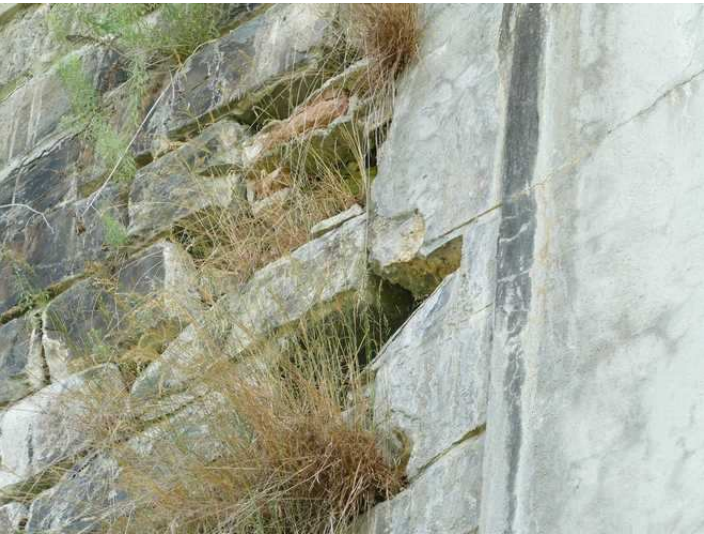
- Ve střední části tvorba kaverny o ploše 0,3 m<sup>2</sup> a o ploše 0,5 m<sup>2</sup>, do hloubky až 250 mm, z kaveren nárůst vegetace (viz foto č. 7)
- Pod římsou mezi závěrnou zdí a římsou trhlina (odtržení) šířka trhliny až 1 mm, pokračuje do závěrné zdi
- Místy plošné průsaky vody s výluhy pojiva (viz foto č. 8)
- Spárování zdiva popraskané a ojediněle vypadané
- Římsa místy s příčnými trhlinami do šířky 1,0 mm na celou výšku a šířku s výluhy pojiva, místy s degradací
- Římsa na začátku roh utržený šířka trhliny až 0,5 m
- Římsa z pohledu místy nedostatečné krytí výztuže → obnažená výztuž s korozi
- Přilehlý svahový kužel rozvolněný, z části porostlý vegetací

<p>Foto č. 7</p> <p>Opěra O 02 – křídlo vlevo, kaverna</p>

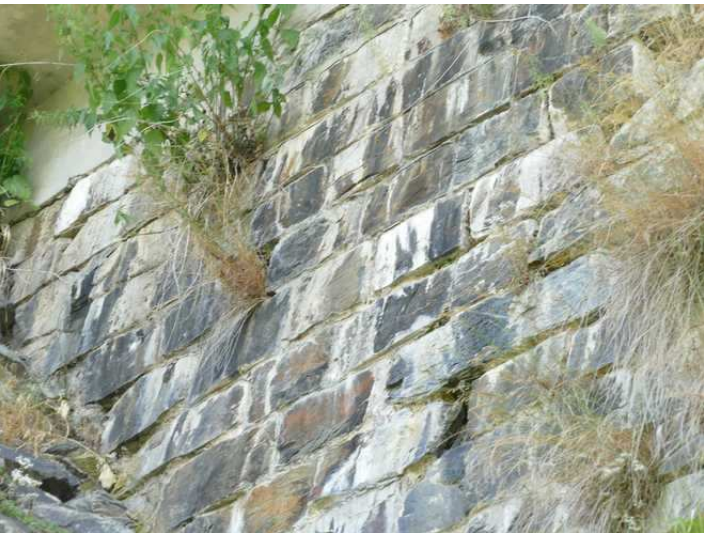
<p>Foto č. 8</p> <p>Opěra O 02 – křídlo vlevo, výluhy pojiva</p>
