MODERNIZACE ŽST. JIHLAVA MĚSTO

**SO 30-19-01**

**ŽST Jihlava město, most v km 90,124**

**STAVEBNĚTECHNICKÝ PRŮZKUM**

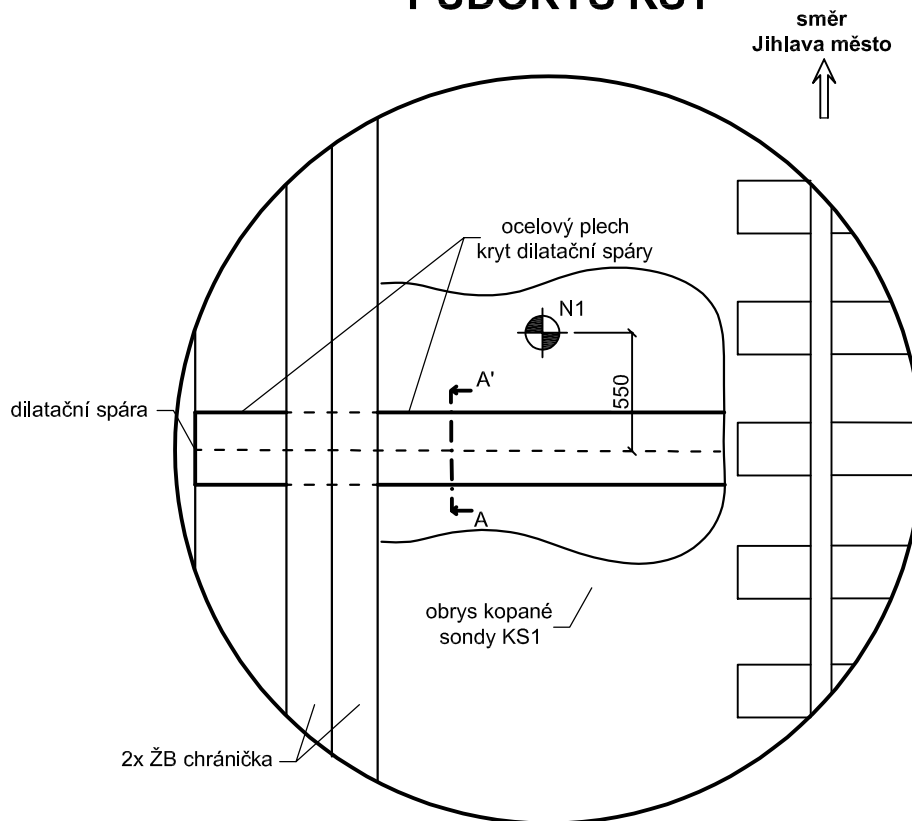
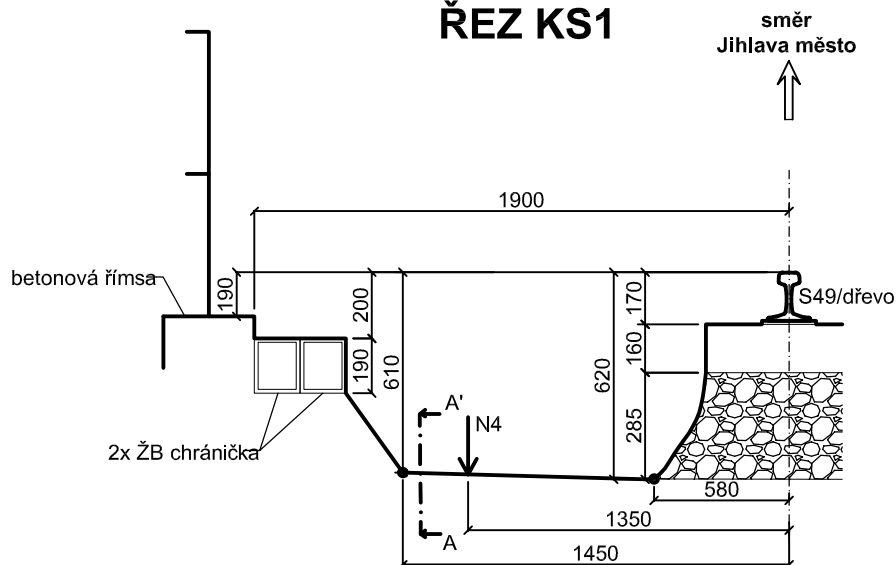
## PŮDORYS KS1

- horní líc nosné konstrukce je v hloubce cca 620 mm pod temenem kolejnice
- mocnost izolačního souvrství je 40 mm (35 mm krycí beton, 5 mm hydroizolace)

Ocelový plech tl. 10 mm, bez koroze, celoplošně krytý základovou barvou (pevná, plnicí funkci)  
a asfaltovým nátěrem tl. 2 mm (opadává, nedrží, neplní funkci)

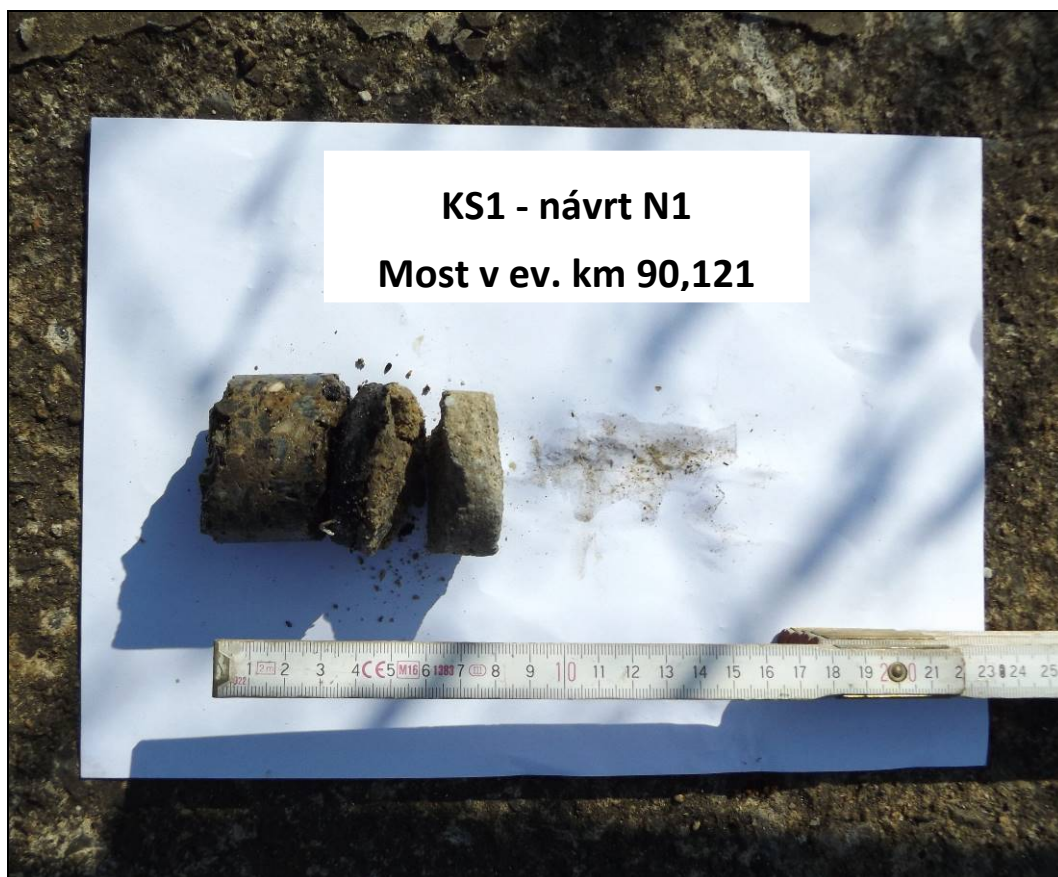
Obr. č. 1 - diagnostický návrť N1

0,000 - 0,035 **Beton** - homogenní, pevný, kompaktní, nižší pevnosti, křehký, pórovitý  
kamenivo: ostrohranné, drcené, do velikosti 1 cm

0,035 - 0,040 **Hydroizolace** - asfaltová, tl. 5 mm, svrchu kryta hadrovinou, kompaktní, plní svou funkci

**Beton nosné konstrukce** - pevný

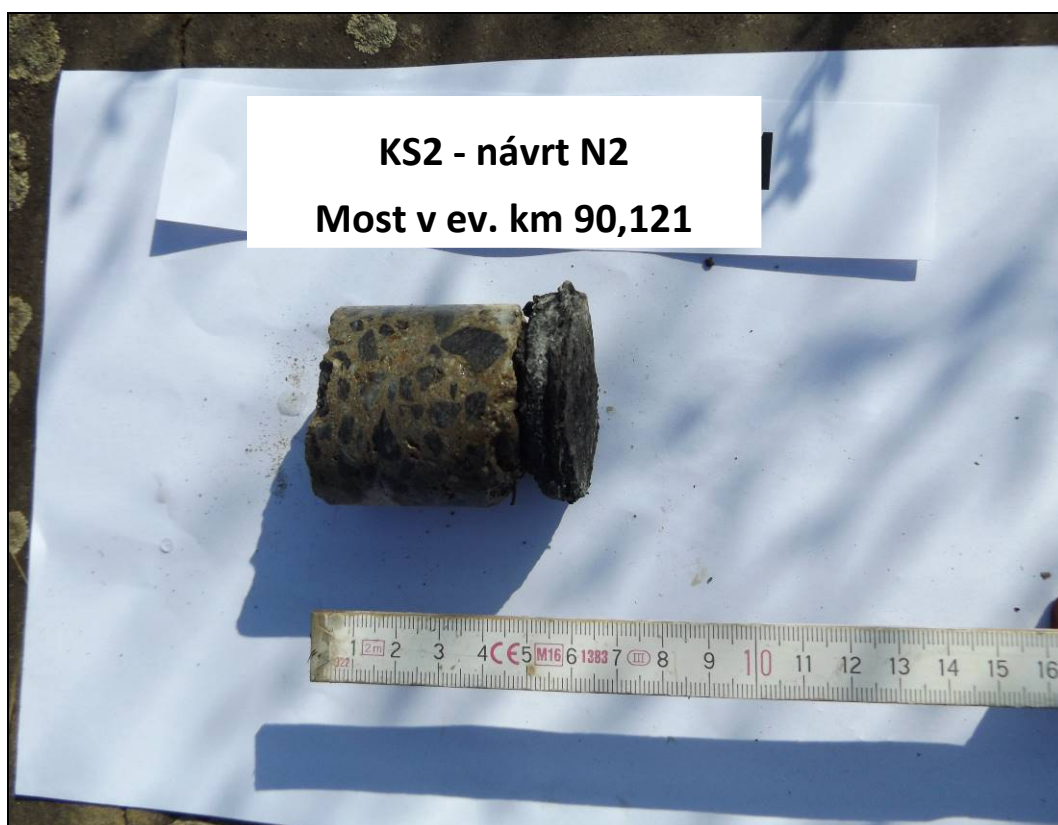
Obr. č. 2 - diagnostický návrť N2

0,000 - 0,045 **Beton** - homogenní, pevný, kompaktní, nižší pevnosti, křehký, pórovitý  
kamenivo: ostrohranné, drcené, do velikosti 1 cm

0,045 - 0,050 **Hydroizolace** - asfaltová, tl. 5 mm, svrchu kryta hadrovinou, kompaktní, plní svou funkci

**Beton nosné konstrukce** - pevný

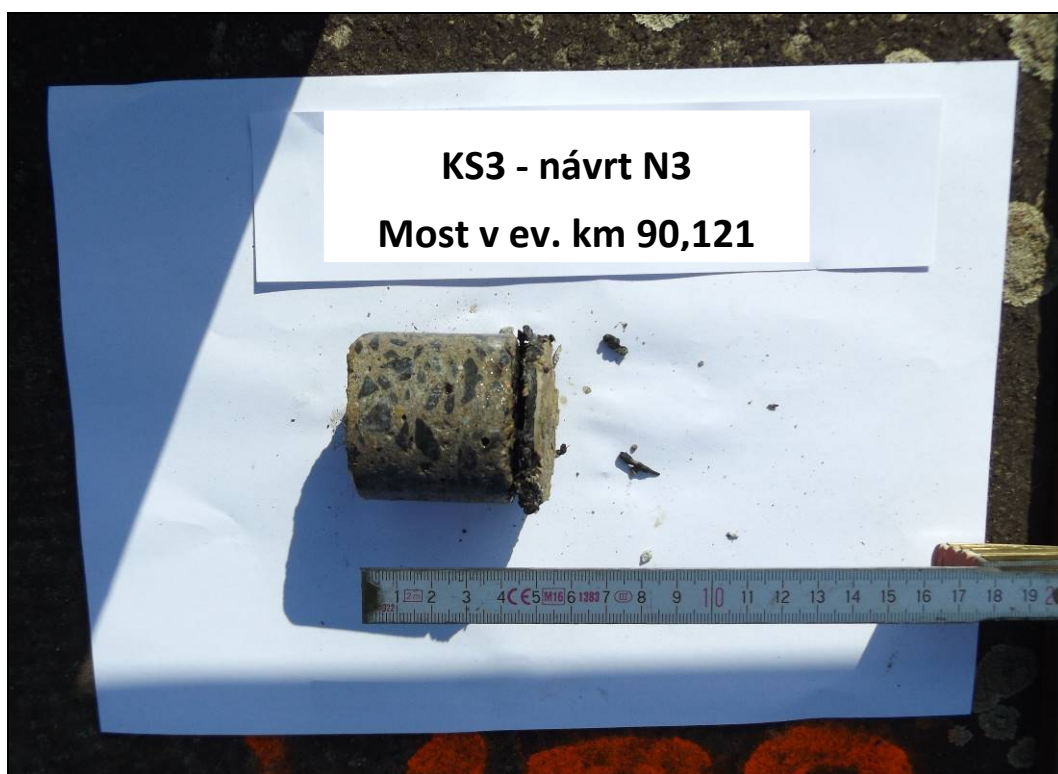
Obr. č. 3 - diagnostický návrť N3

0,000 - 0,045 **Beton** - homogenní, pevný, kompaktní, nižší pevnosti, křehký, pórovitý  
kamenivo: ostrohranné, drcené, do velikosti 1 cm

0,0450 - 0,050 **Hydroizolace** - gumová, tl. 1-2 mm, na vrstvě pravděpodobně epoxidové pryskyřice tl. 1-5 mm, pevná, plnicí funkci

**Beton nosné konstrukce** - pevný

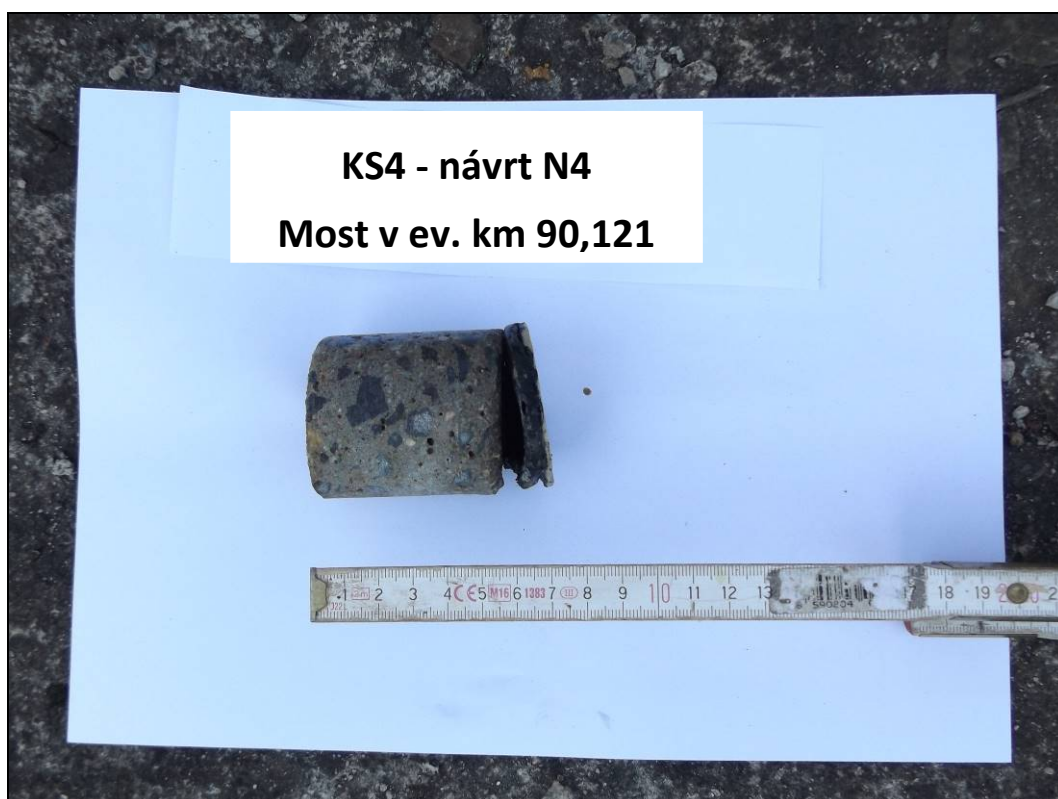
Obr. č. 4 - diagnostický návrť N4

**Beton** - homogenní, pevný, kompaktní, nižší pevnosti, křehký, pórovitý  
kamenivo: ostrohranné, drcené, do velikosti 1 cm

**Hydroizolace** - gumová, tl. 1-2 mm, na vrstvě pravděpodobně epoxidové pryskyřice tl. 1-5 mm, pevná, plnicí funkci0,060**Beton nosné konstrukce** - pevný

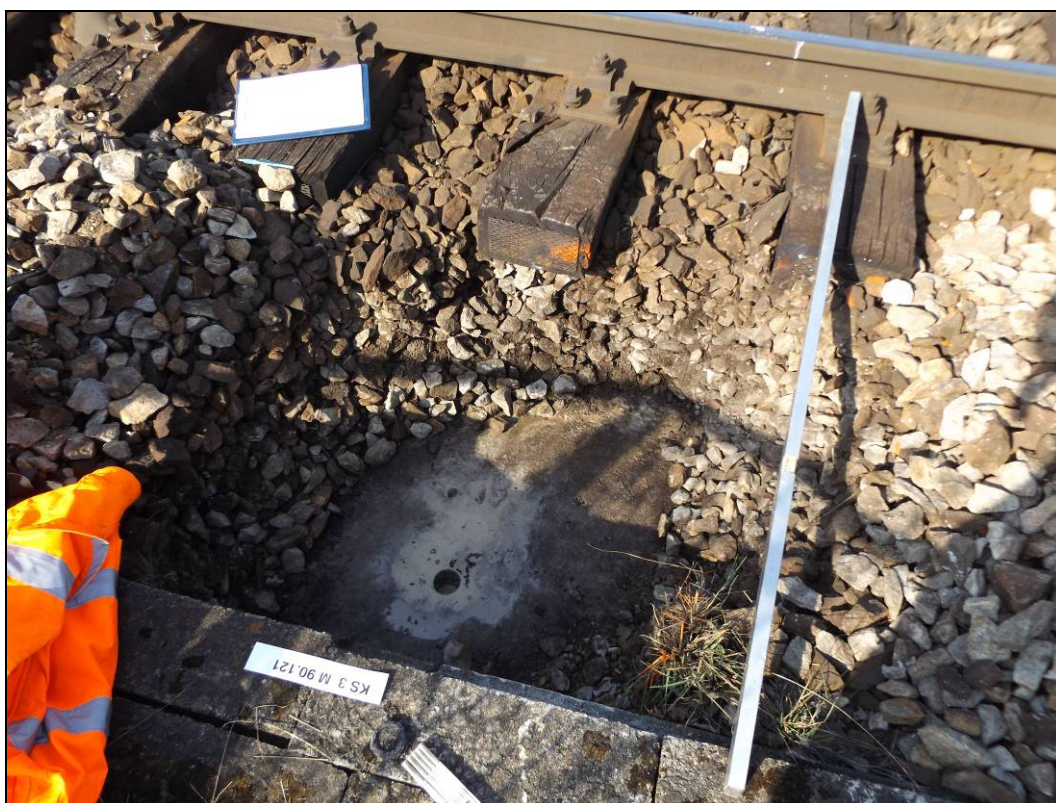
Obr. č. 7 - kopaná sonda KS2

- horní líc nosné konstrukce je v hloubce cca 680 mm pod temenem kolejnice
- mocnost izolačního souvrství je 50 mm (45 mm krycí beton, 5 mm hydroizolace)

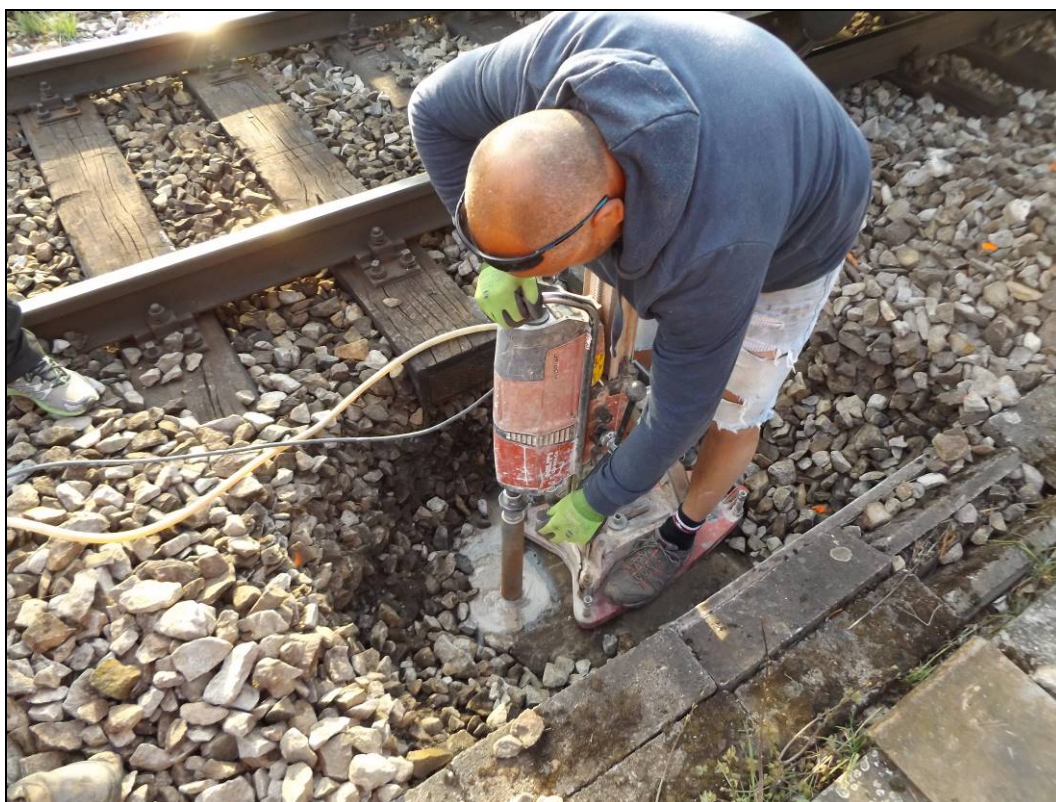
**Obr. č. 10** - provádění vrtných prací v sondě KS4 - návrt N4

- horní líc nosné konstrukce v hloubce cca 620 mm pod temenem kolejnice
- mocnost izolačního souvrství je 60 mm (55 mm krycí beton, 5 mm hydroizolace)
