MODERNIZACE ŽST. JIHLAVA MĚSTO

SO 32-19-01
ŽST Jihlava město, most v km 91,358
(st. ev. km 91,358)

STAVEBNĚTECHNICKÝ PRŮZKUM

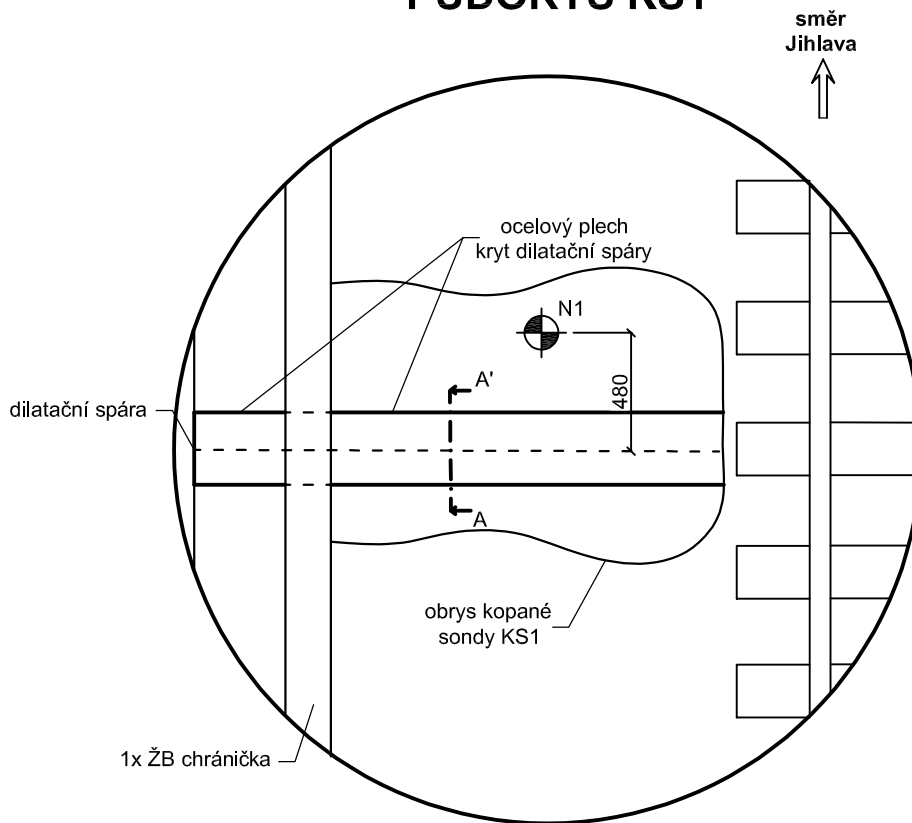
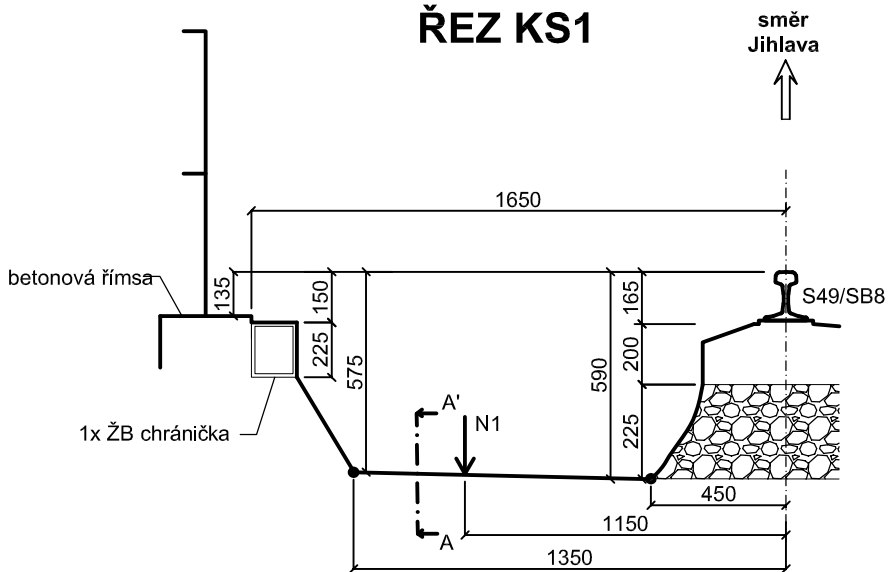
PŪDORYS KS1

- horní líc nosné konstrukce je v hloubce cca 590 mm pod temenem kolejnice
- mocnost izolačního souvrství je 50-55 mm (40 mm krycí beton, 10-15 mm asfaltová hydroizolace)

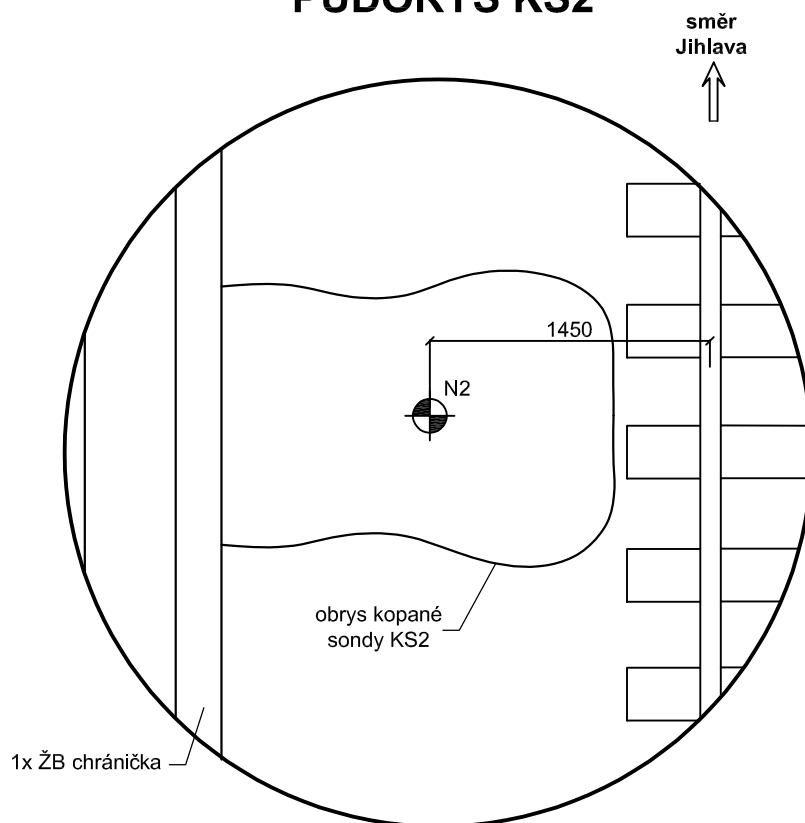
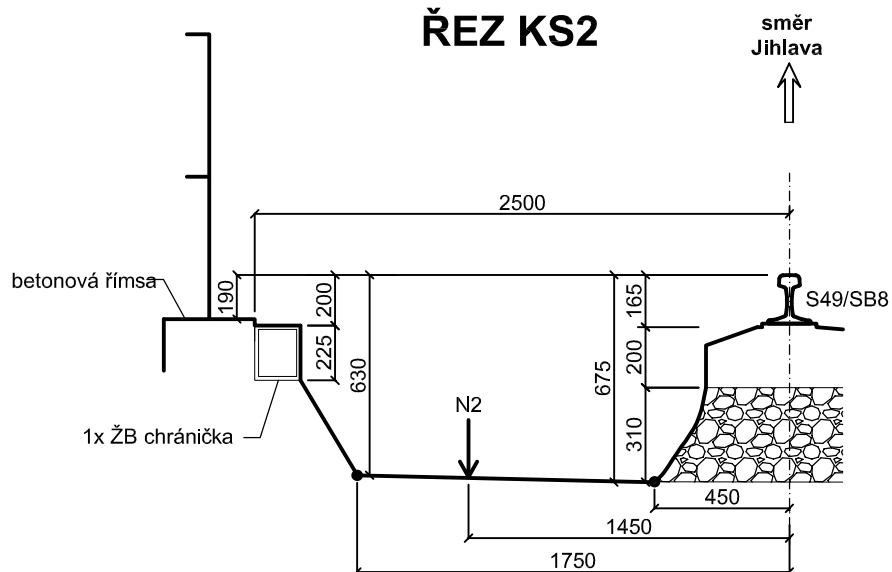
PŮDORYS KS2

- horní líc nosné konstrukce v hloubce cca 675 mm pod temenem kolejnice
- mocnost izolačního souvrství je 60-65 mm (50 mm krycí beton, 10-15 mm asfaltová hydroizolace)

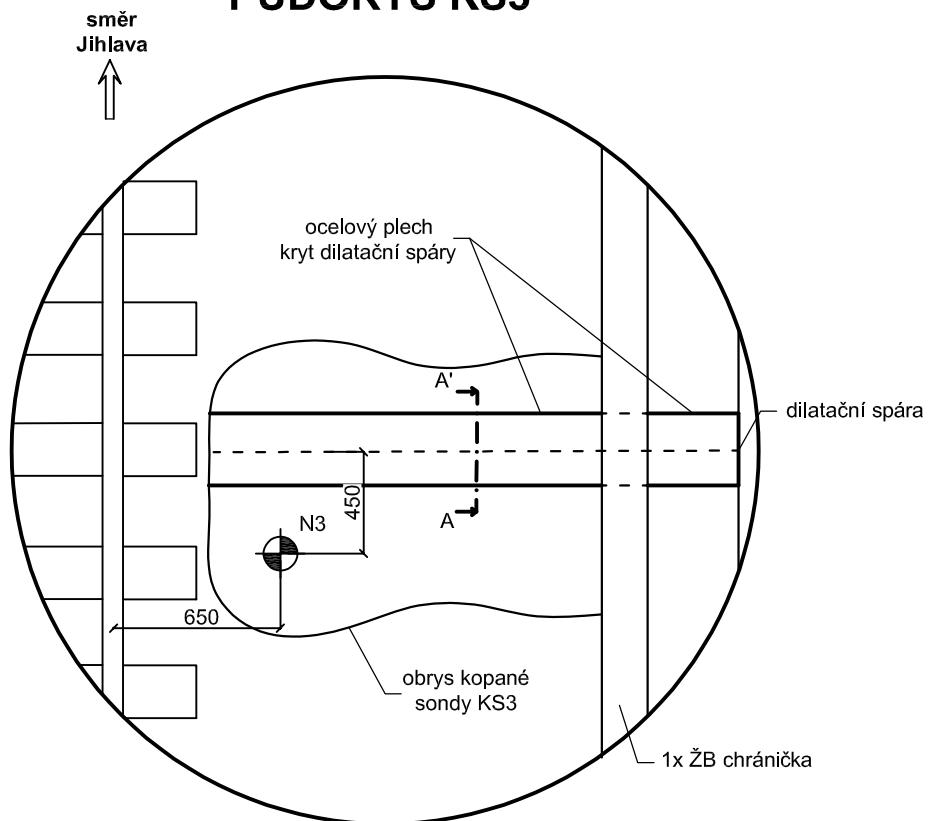
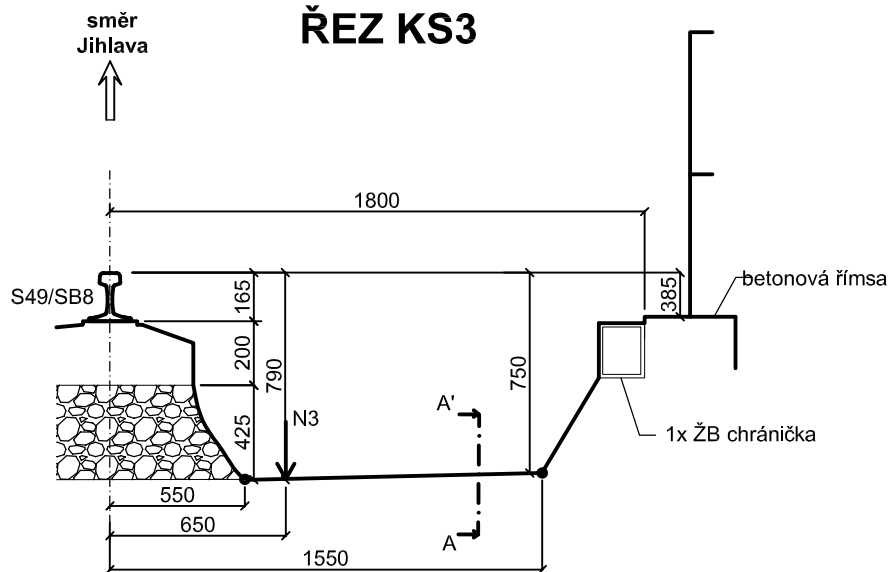
PŮDORYS KS3

- horní líc nosné konstrukce v hloubce cca 790 mm pod temenem kolejnice
- mocnost izolačního souvrství je 135 mm (krycí beton 60 mm, asfaltový nátěr 1 mm, 65 mm beton, 10 mm asfaltová hydroizolace)

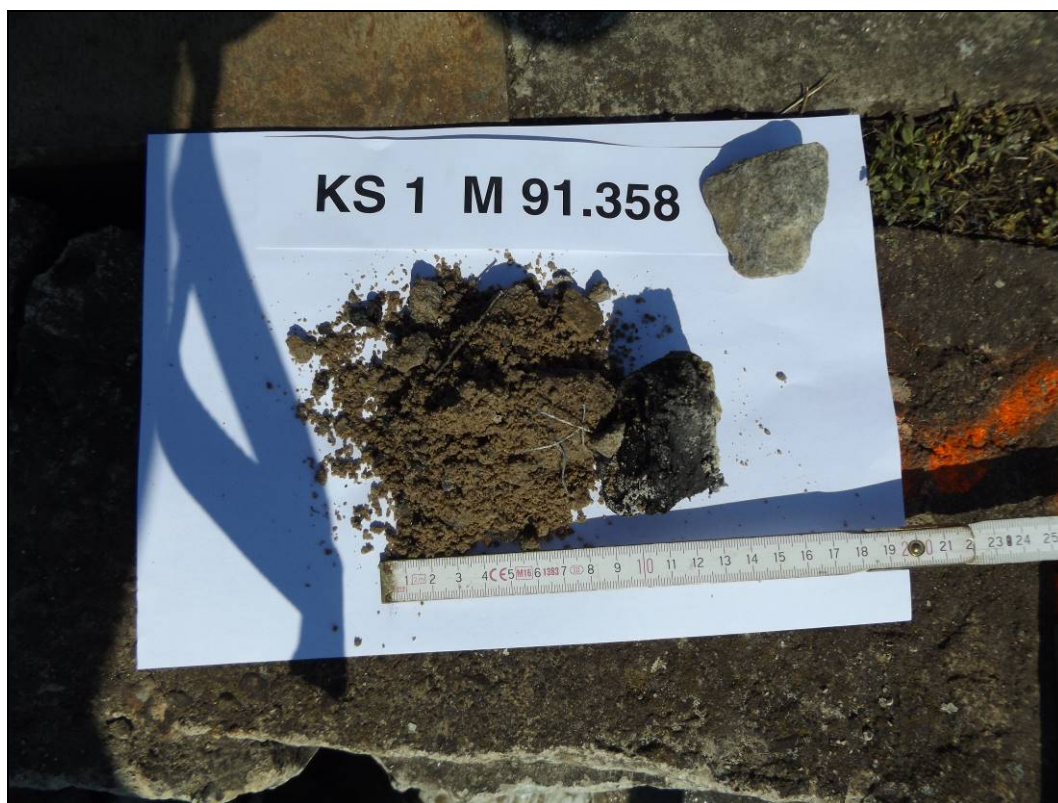
Obr. č. 1 - diagnostický návrť N1

Krycí beton - nehomogenní, rozpadavý, nízké pevnosti, písčité barvy

výnos: během vrtání rozpad na písek, kamenivo a rozplavené pojivo

Hydroizolace - asfaltová, tl. 10-15 mm (vlivem tření vrtné korunky se roztekla), plní svou funkci

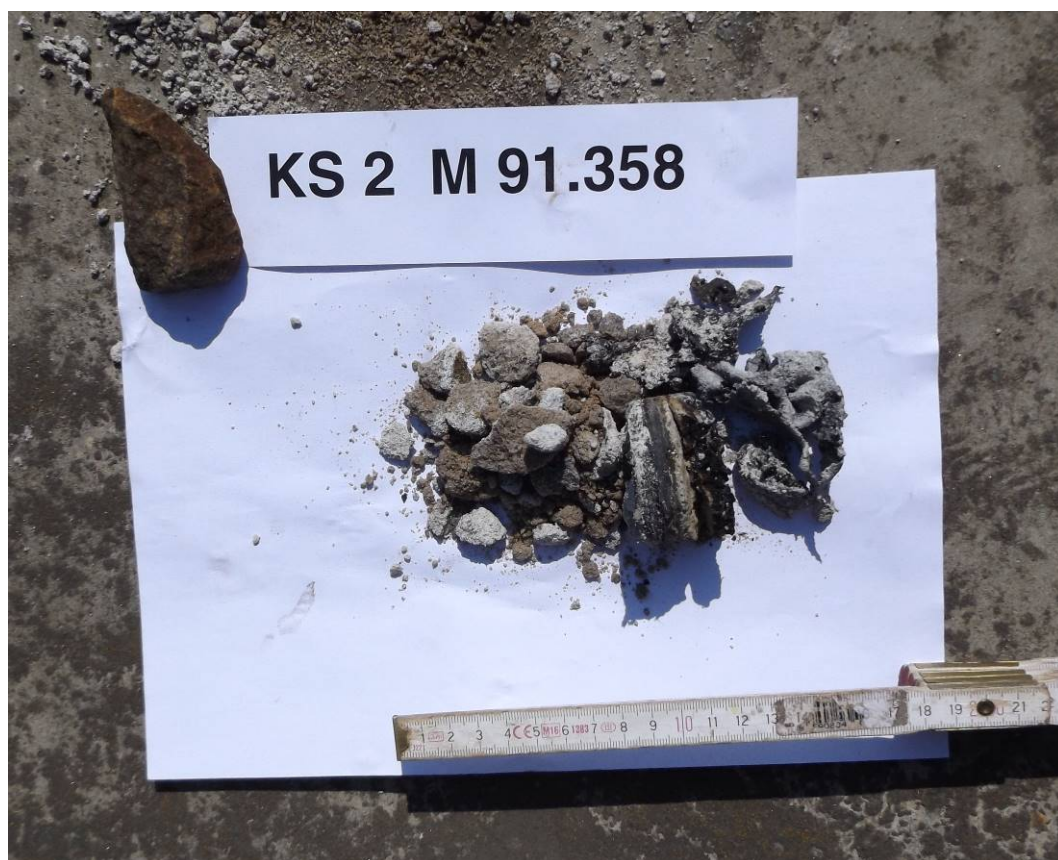
Obr. č. 2 - diagnostický návrť N2

Krycí beton - nehomogenní, rozpadavý, nízké pevnosti, písčité barvy

výnos: během vrtání rozpad na písek, kamenivo a rozplavené pojivo

Hydroizolace - asfaltová, styk dvou vrstev, každá tl. 10-15 mm, plní svou funkci

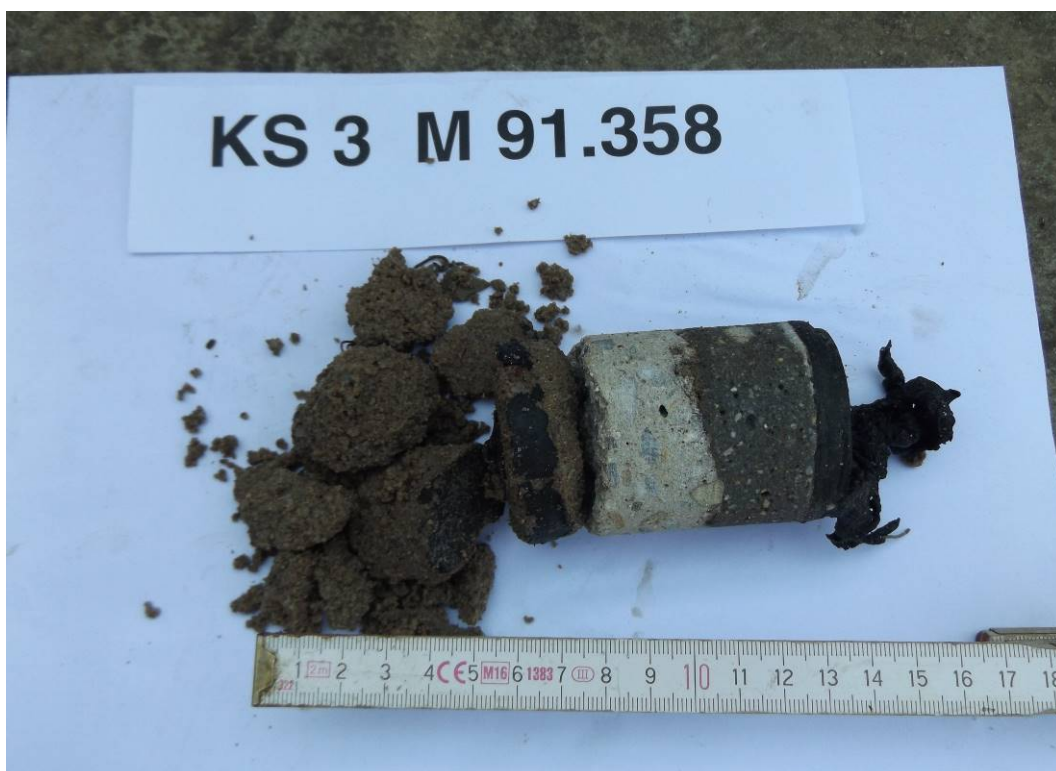
Obr. č. 3 - diagnostický návrť N3

Krycí beton - nehomogenní, pevný, kompaktní, nízké pevnosti, písčité barvy
kamenivo: říční, do velikosti 2 cm

Beton krycí - nehomogenní, rozpadavý, nízké pevnosti, písčité barvy

Hydroizolace - asfaltová, tl. 10 mm, kompaktní, funkční

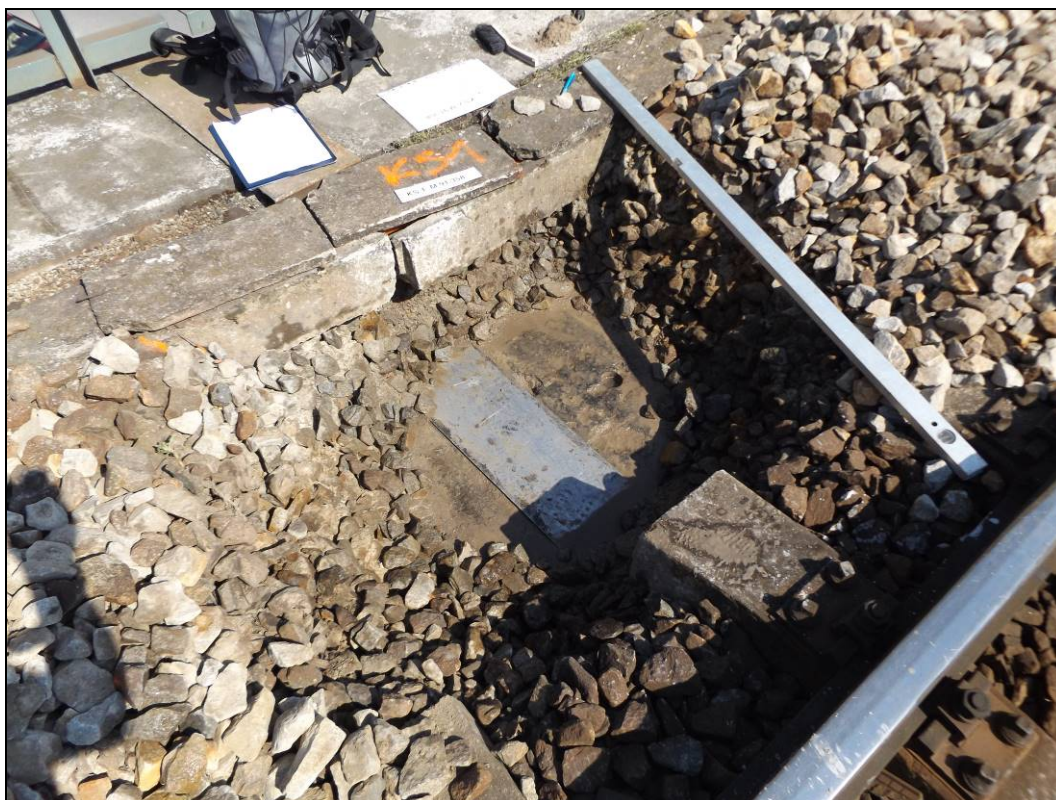
Obr. č. 4 - kopaná sonda KS1

KS1 v blízkosti dilatační spáry mezi opěrou Jihlava město a mostním polem:

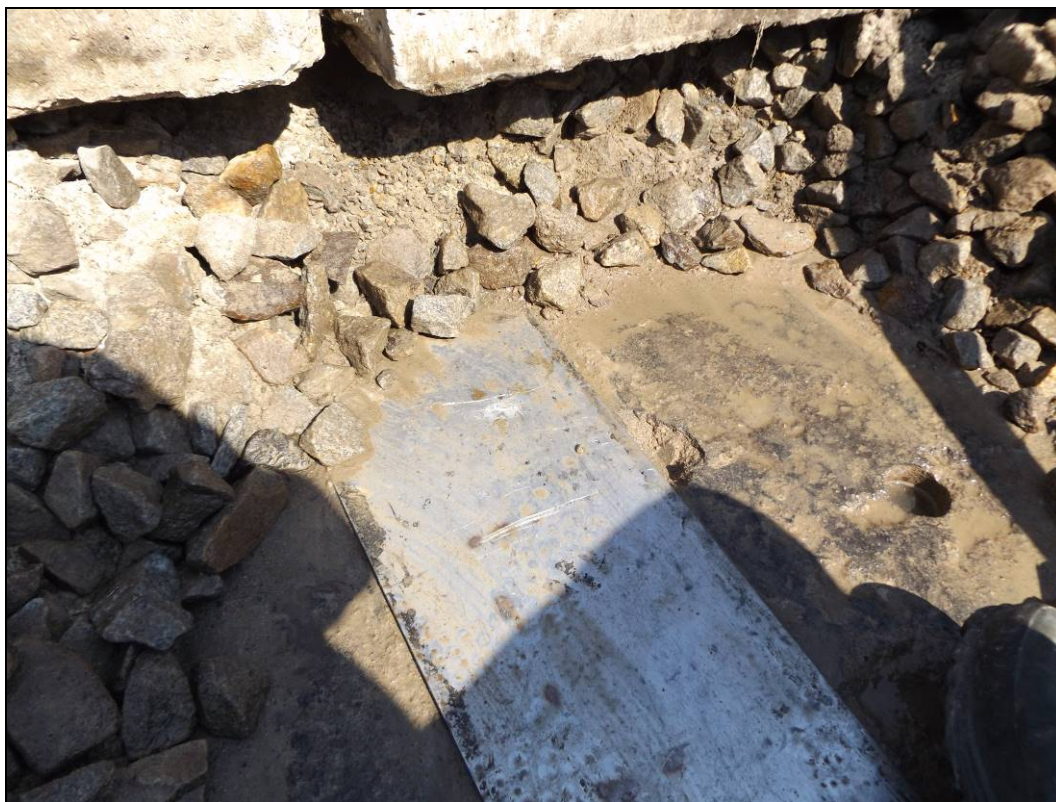
Obr. č. 5 - detail krytu dilatační spáry v kopané sondě KS1

Plech z nerezové oceli, hladký, lesklý, bez koroze, tl. 4 mm

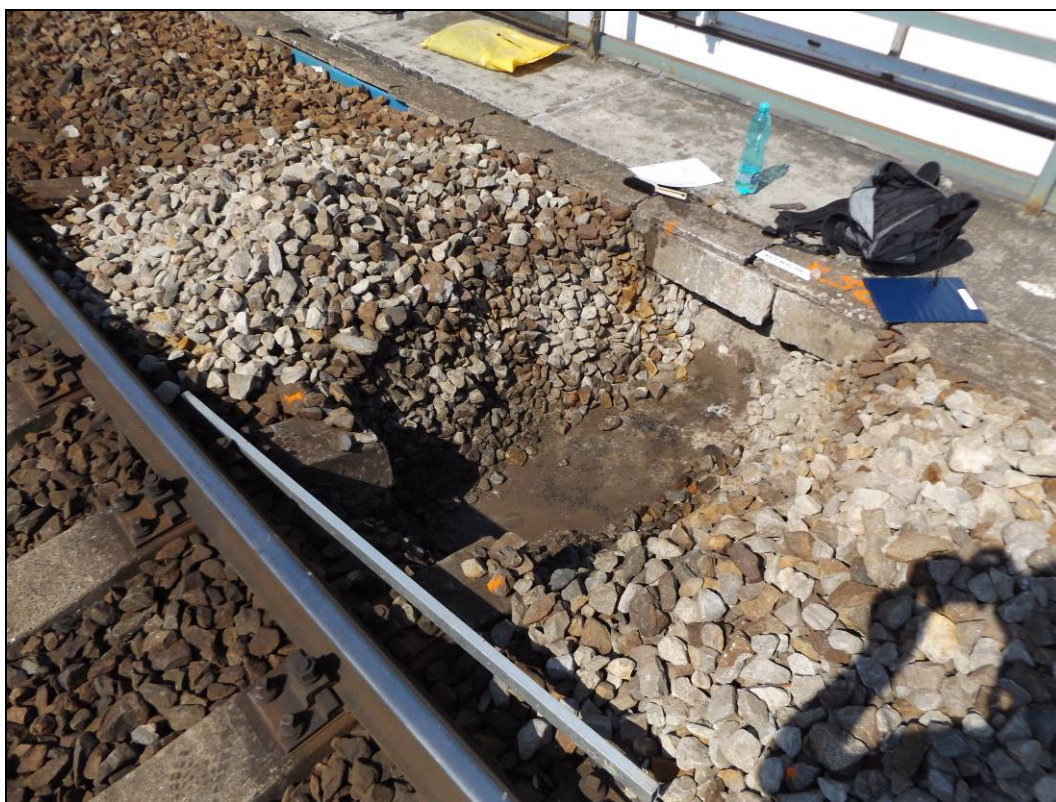
Obr. č. 6 - kopaná sonda KS2

KS2 v polovině rozpětí mostního pole:

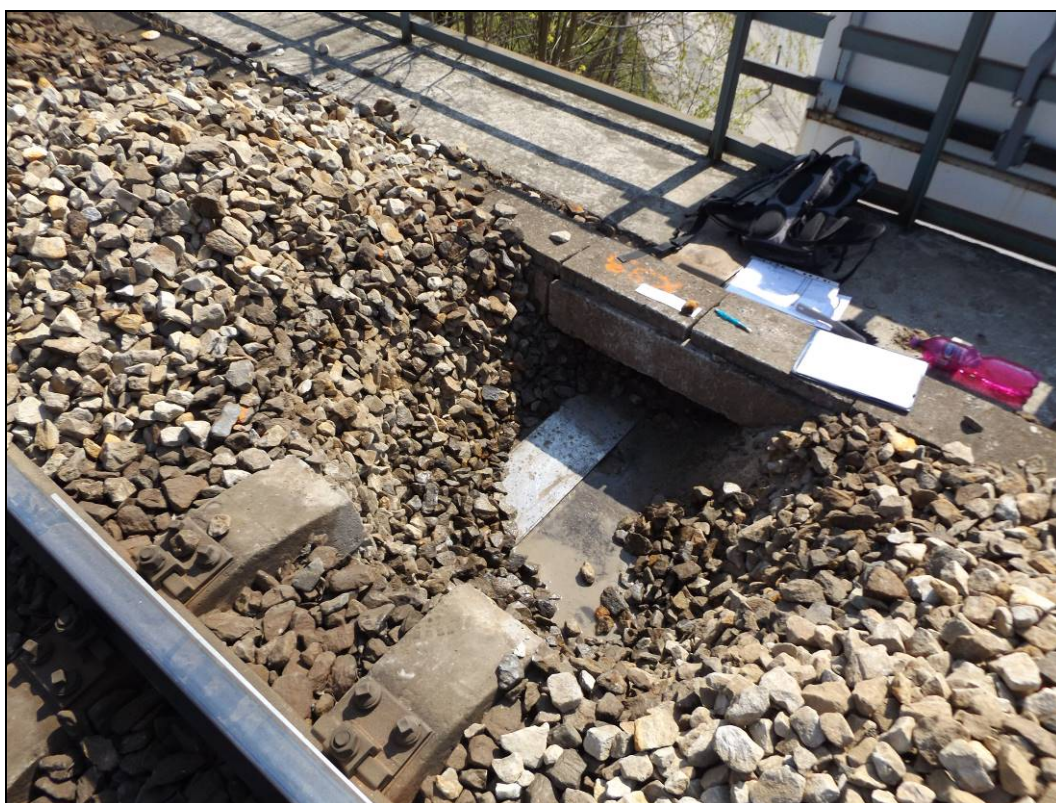
Obr. č. 7 - kopaná sonda KS3

KS3 v blízkosti dilatační spáry mezi mostním polem a opěrou Jihlava:

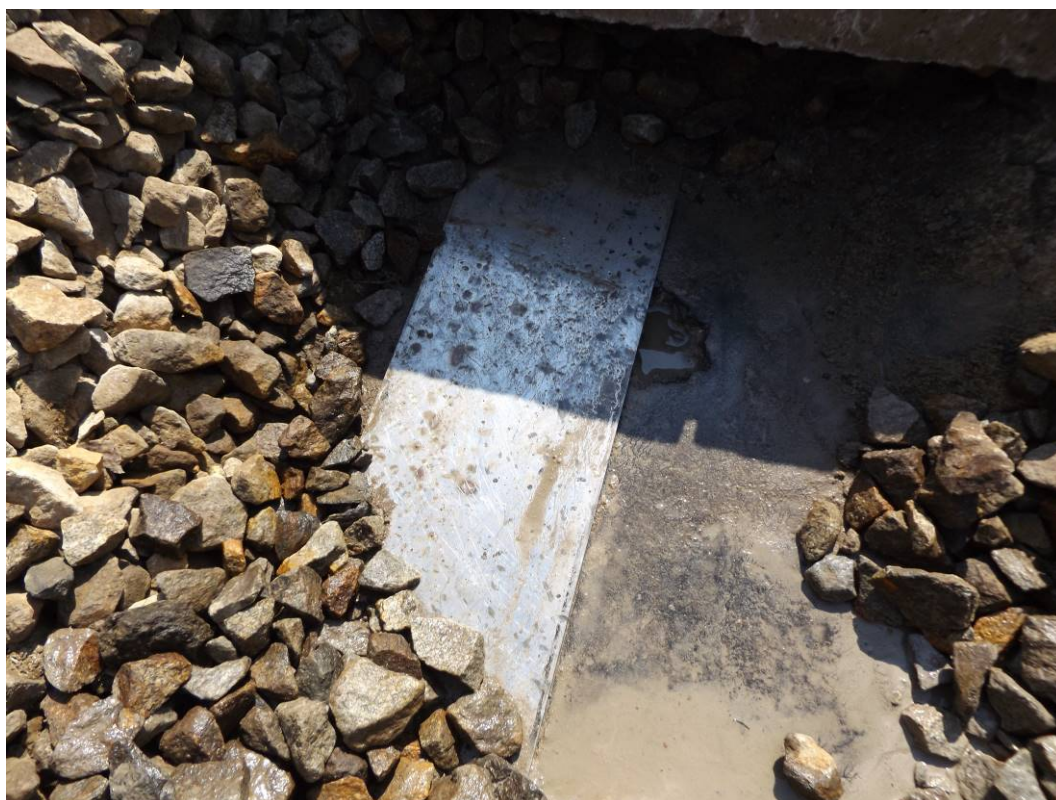
Obr. č. 8 - detail krytu dilatační spáry v kopané sondě KS3

Plech z nerezové oceli, hladký, lesklý, bez koroze, tl. 4 mm
