ORIENTAČNÍ MATERIÁLOVÉ RESTAURÁČNÍ PRŮZKUMY
FANTOVA BUDOVA HLAVNÍHO NÁDRAŽÍ PRAHA
JIŽNÍ KŘÍDLO – ČÁST D a E - INTERIÉR
WILSONOVA 300/8, PRAHA 2
Říjen – listopad 2021

Předmět průzkumu: interiéry jižní části budovy značené části D a E
Wilsonova 300/8, Praha 2

Termín provedení průzkumu: Říjen – listopad 2021

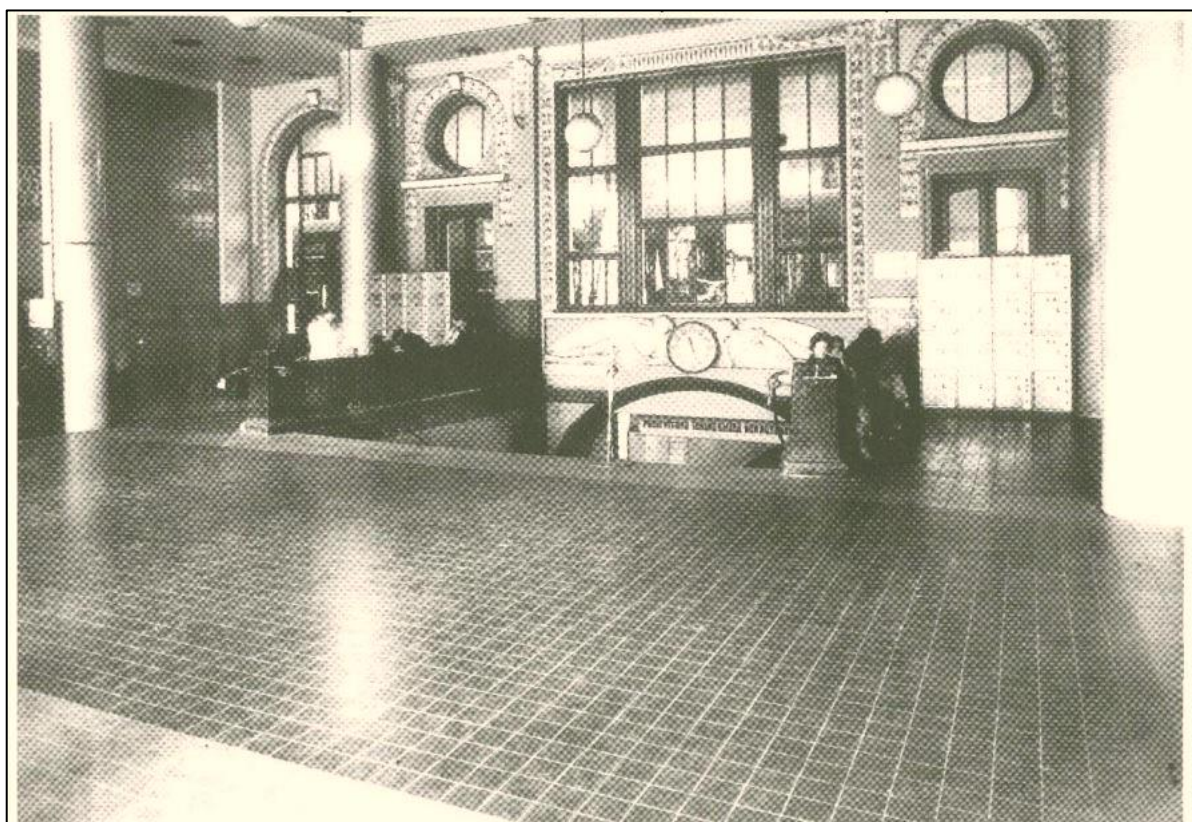
Snímek již přestropené Příjezdové haly s ještě funkčním schodištěm k nástupišti s výraznou barevností (zřejmě nálezy červené barevnosti ploch, které lze tudíž datovat cca k opravám z 60.let minulého století)
