Dynamická penetrační zkouška DP 106 - km 180,480hmotnost beranidla 50 kg, výška pádu 0,5 m, průřez hrotu 15 cm²

| Objednatel: | STRIX Chomutov, a.s. | | | |
| Název zakázky: | Dalovice - Hájek DP | | | |

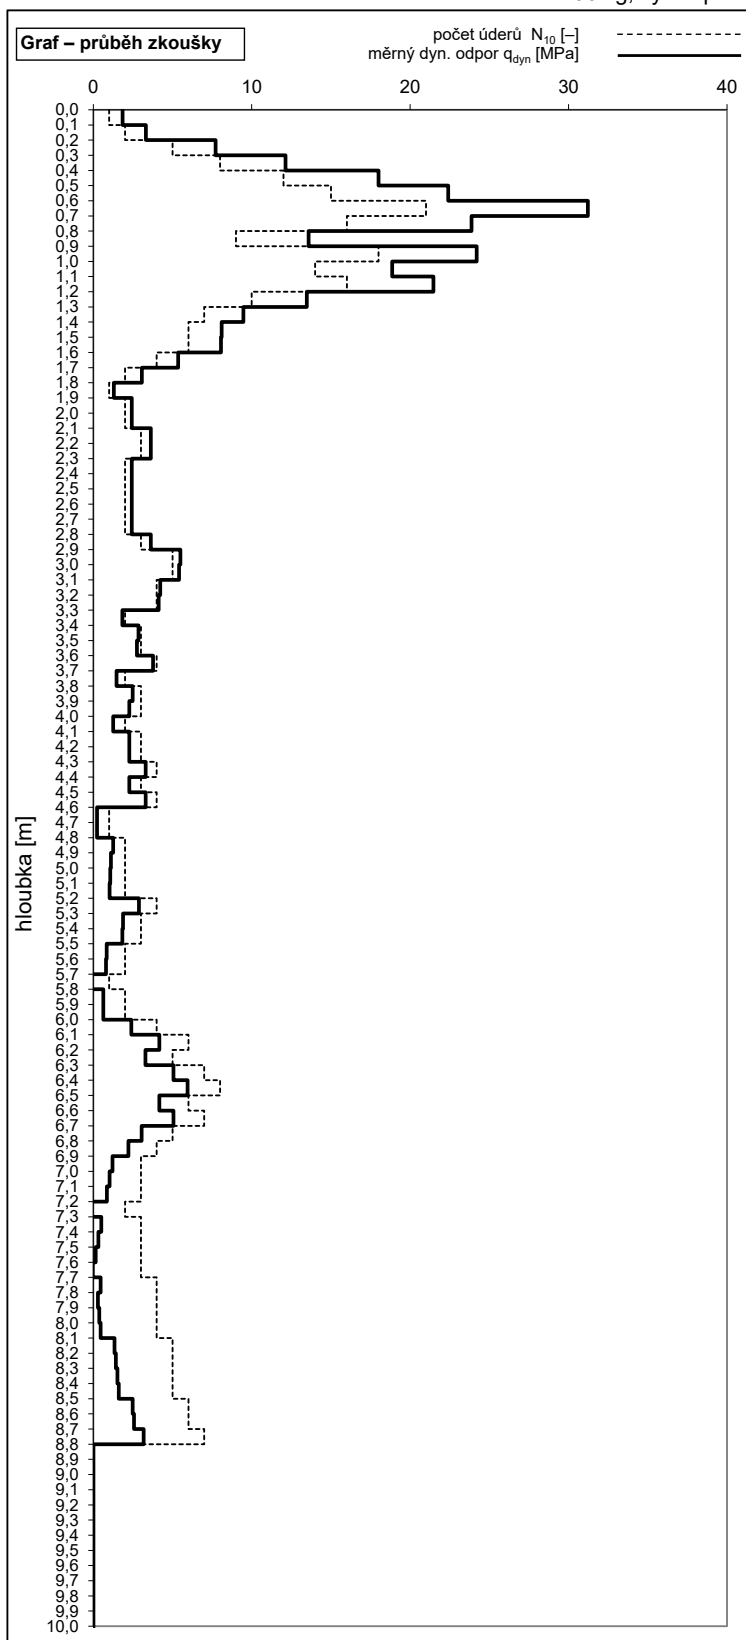
| | šterové lože | |
| | násep | $c_u = 111.3$ kPa |
| | podloží | $c_u = 89.1$ kPa |
| | | nepravidelné obecně špatné |
