Sanace tělesa železničního spodku Hájek - Dalovice - Doplnkový inženýrskogeologický průzkum

DOKUMENTACE KOPANÝCH SOND V TRATI

4.4

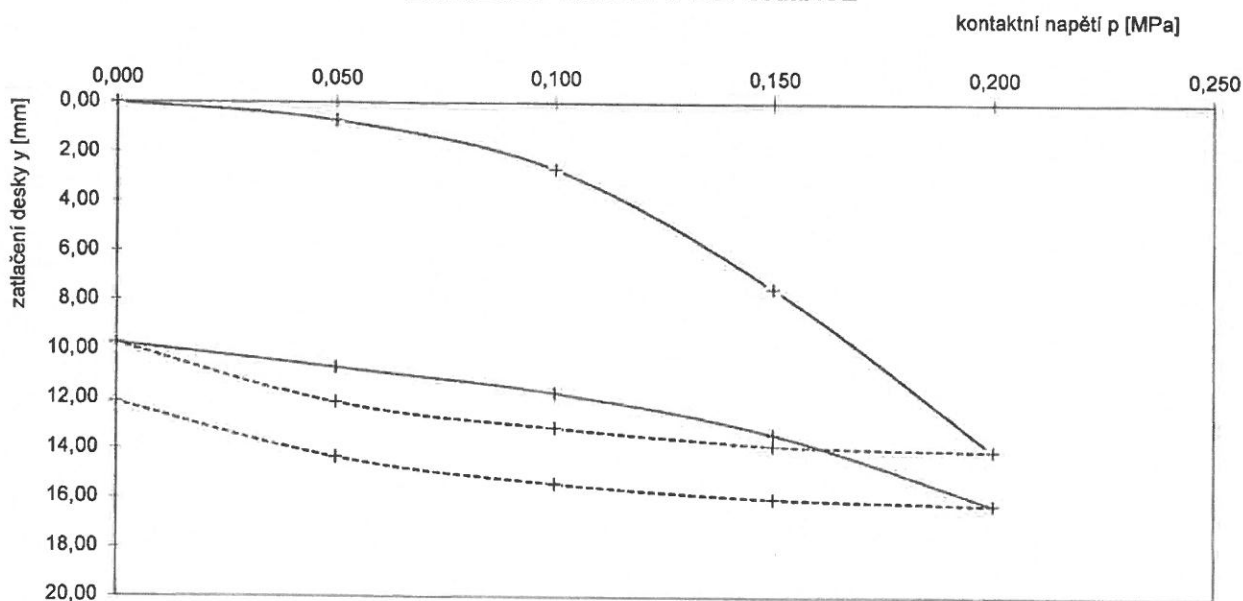
ZÁVISLOST NAPĚTÍ / DEFORMACE

název akce: **Sanace tělesa železničního spodku Hájek – Dalovice**
místo provedení zk.: **úsek Hájek – Dalovice**
kolej č. 1, km 177,941, pravá strana, 1,38m pod TK
zkoušený prvek: **zemní plášť**
vizuál. popis materiálu: **jíl**

naměřené hodnoty		vyhodnocení modulu přetvárnosti			
kontaktní napětí	hodnota deformace	jednotky		zatěžovací cyklus	
p [MPa]	skutečná [mm]	označení	rozměr	první	druhý
0,000	0,00	r	m	0,15	0,15
0,050	0,72	Δy	m	0,01408	0,00652
0,100	2,68	Δp	MPa	0,200	0,200
0,150	7,50	E_{IGP}	MPa	3,2	6,9
0,200	14,08	$z^{1)}$	-	1,0	1,0
0,150	13,86	E_r	MPa	3,2	6,9
0,100	13,18	E_2 / E_1	-	2,16	
0,050	12,16	<div>VYHODNOCENÍ</div> <div>Modul přetvárnosti</div> <div>$E_{2, IGP} = 6,9 \text{ MPa}$</div> <div>$E_r = 6,9 \text{ MPa}$</div> <div>Poměr modulů</div> <div>$E_2 / E_1 = 2,16$</div>			
0,000	9,74				
0,050	10,72				
0,100	11,74				
0,150	13,40				
0,200	16,26				
0,150	16,04				
0,100	15,44				
0,050	14,38				
0,000	12,12

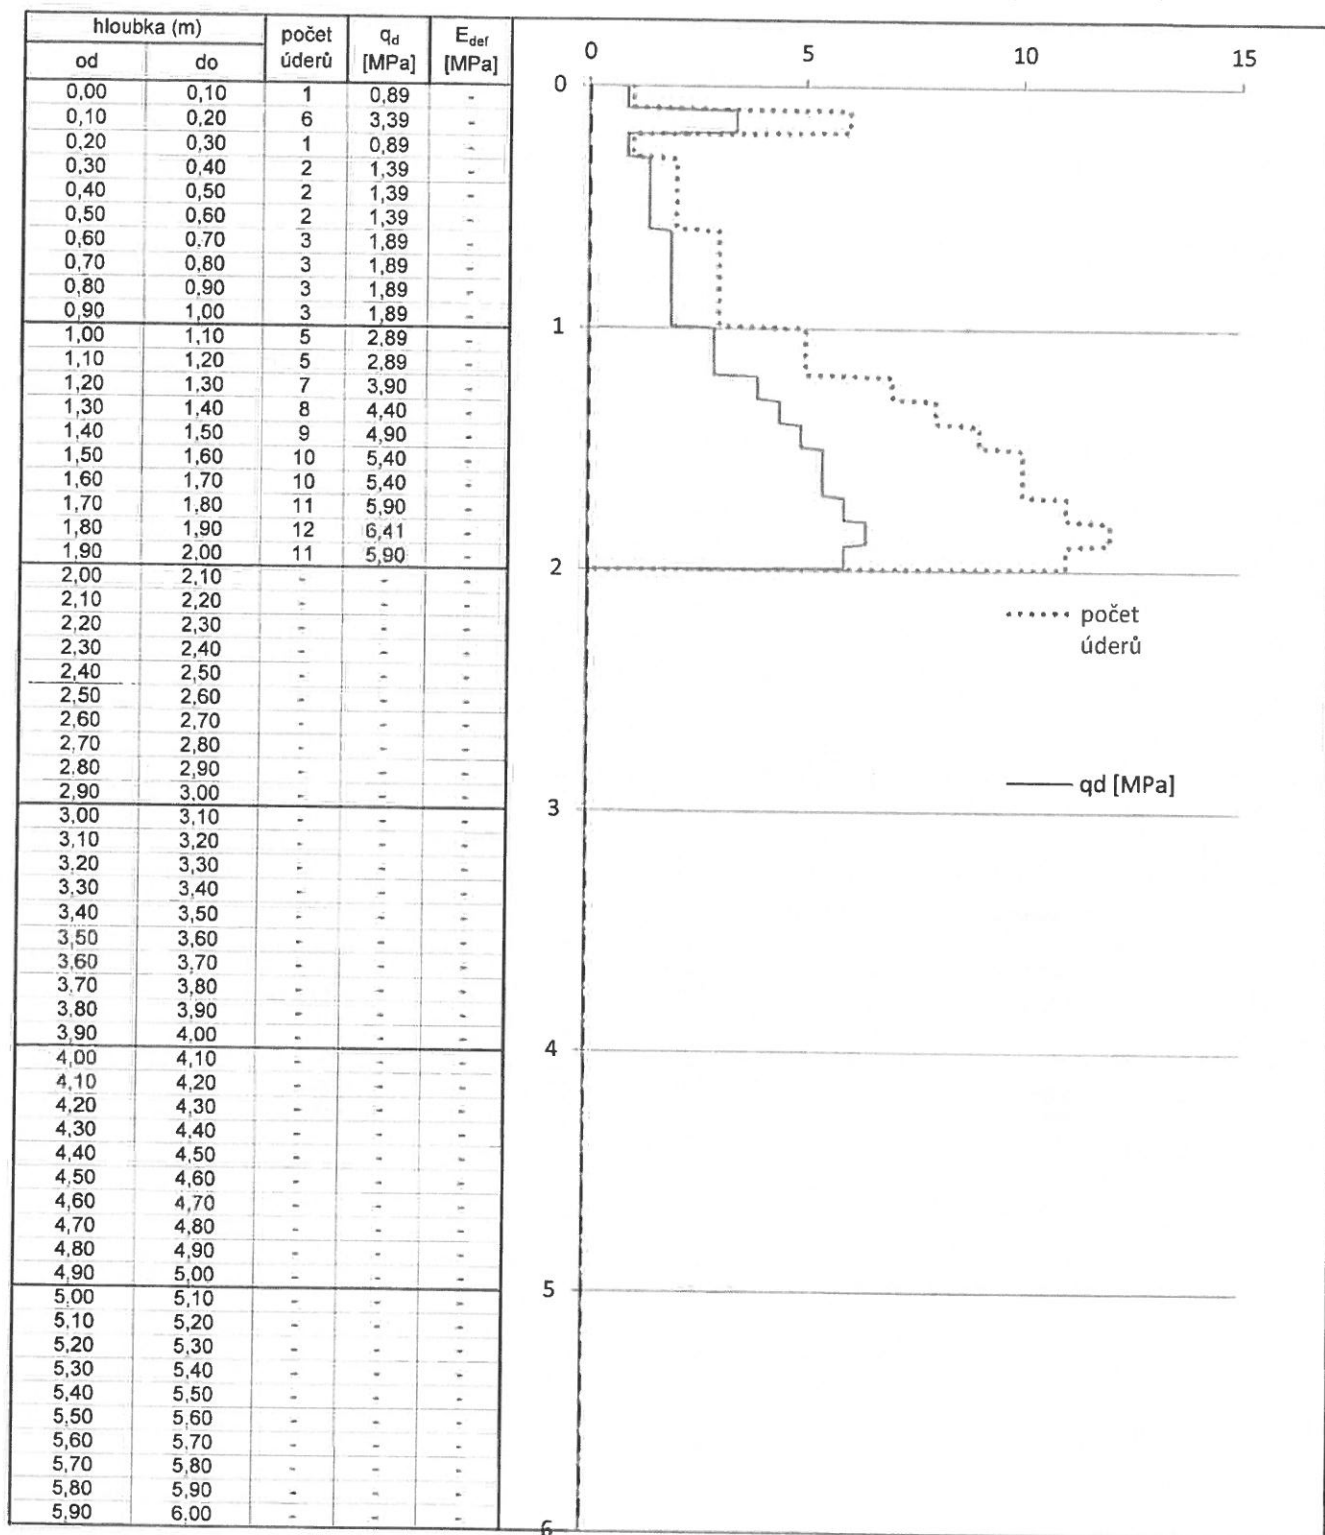
název akce: **Sanace tělesa železničního spodku Hájek – Dalovice**
místo provedení zk.: **úsek Hájek – Dalovice**
kopaná sonda KS1, km 177,941, pravá strana

úroveň ±0,0 m: dno sondy, hloubka 1,38m pod TK

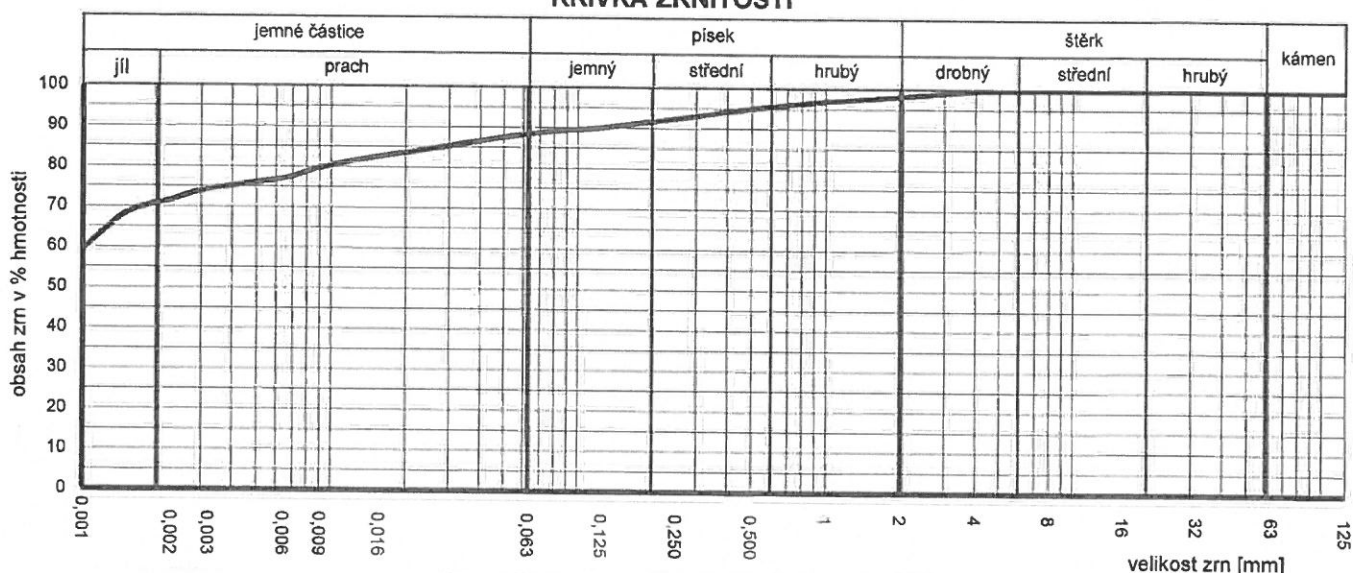
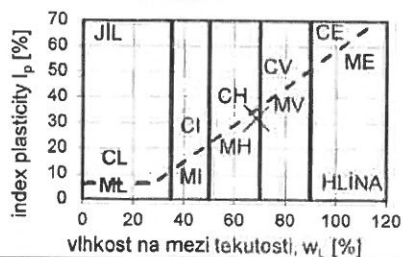
KŘIVKA ZRNITOSTI

zastoupení frakcí ve vzorku					
složka:	jíl	prach	písek	štěrk	kámen
podíl frakce [%]:	71,6	16,9	9,8	1,7	0,0
podíl frakce [%]:	88,4		11,6		0,0

KLASIFIKACE ⁶⁾		
ČSN EN ISO 14688-2	CI	jíl
ČSN 73 6133, Příloha A	F7 MH	hlína s vysokou plasticitou
SŽ S4, Příloha 10	F7 MH	hlína s vysokou plasticitou

ostatní vlastnosti a doplňující údaje			
koeficient filtrace ²⁾	přirozená vlhkost w [%]: 57,1	vhodnost použití zemín dle SŽ S4 ⁶⁾	
dle Carman-Kožený [m s ⁻¹]: 1,05E-10	konzistenční meze ³⁾		do náspu: nevhodné bez úpravy
dle Bayera [m.s ⁻¹]: 5,86E-10	mez tekutosti w _L [%]: 68,5	do aktivní zóny: nevhodné bez úpravy	
zdánlivá hustota částic ^{1) 2)}	mez plasticity w _p [%]: 36,7	namrzavost zeminy ⁶⁾	
[kg.m ⁻³]: 2650	index plasticity I _p ⁵⁾ [%]: 31,8		dle Předpisu SŽ S4, Příloha 10
číslo nestejnozrnnosti C _u ⁵⁾ [-]: 4,3	stupeň konzistence I _c ⁵⁾ [-]: 0,4		vysoce namrzavé
číslo křivosti C _c ⁵⁾ [-]: 1,2	konzistence vypočtená ⁴⁾ : měkká

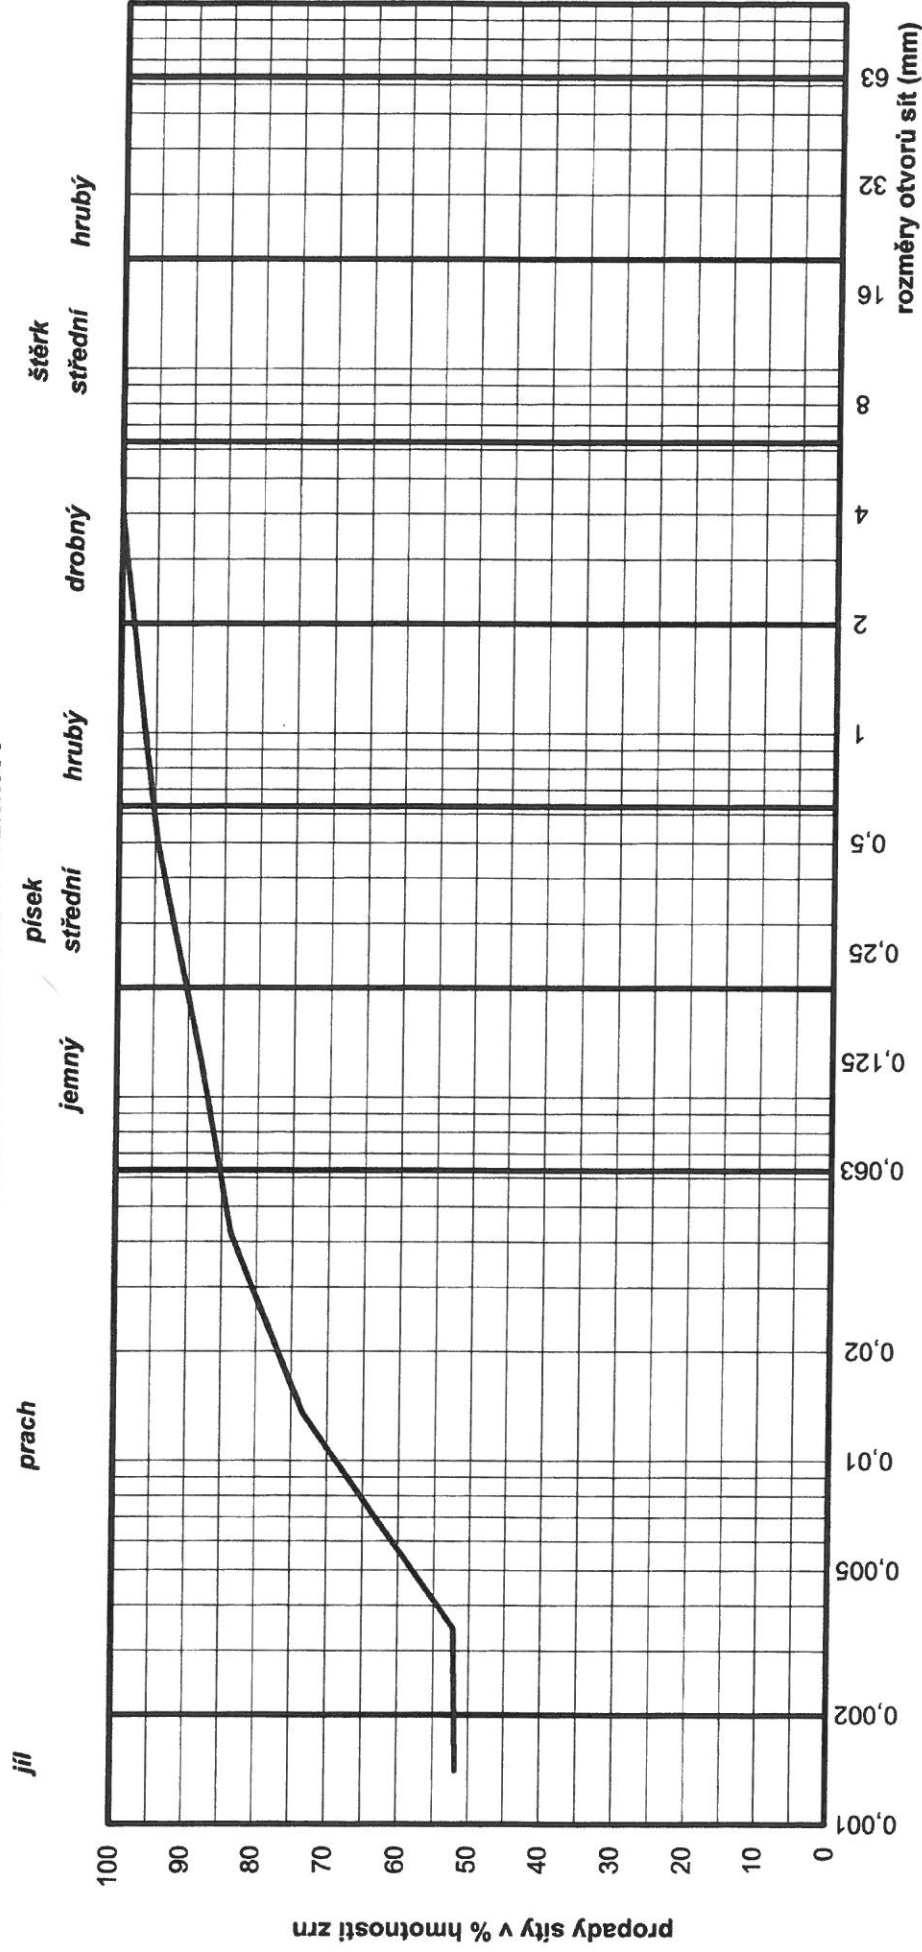
KŘIVKA ZRNITOSTI ZEMINY

F7 ME

CI

vysoce namrzavá

nepropustná

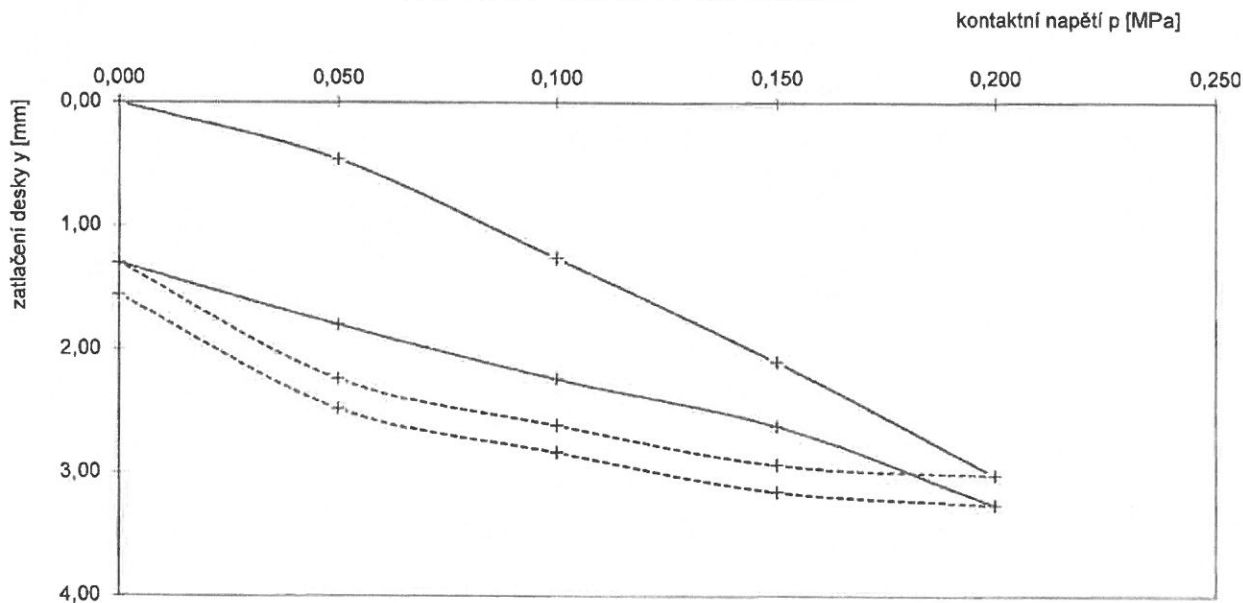
ZÁVISLOST NAPĚTÍ / DEFORMACE

název akce: **Sanace tělesa železničního spodku Hájek – Dalovice**
místo provedení zk.: **úsek Hájek – Dalovice**
kolej č. 2, km 178,008, pravá strana, 1,20m pod TK
zkoušený prvek: **zemní plášť**
vizuál. popis materiálu: **zcela rozložený vulkanit charakteru hlíny s vysokou plasticitou**

naměřené hodnoty		vyhodnocení modulu přetvárnosti			
kontaktní napětí	hodnota deformace	jednotky		zatěžovací cyklus	
p [MPa]	skutečná [mm]	označení	rozměr	první	druhý
0,000	0,00	r	m	0,15	0,15
0,050	0,46	Δy	m	0,00302	0,00196
0,100	1,26	Δp	MPa	0,200	0,200
0,150	2,10	E_{IGP}	MPa	14,9	23,0
0,200	3,02	$z^{1)}$	-	0,3	0,3
0,150	2,94	E_r	MPa	4,5	6,9
0,100	2,62	E_2 / E_1	-	1,54	
0,050	2,24	VYHODNOCENÍ			
0,000	1,30				
0,050	1,80				
0,100	2,24				
0,150	2,62				
0,200	3,26				
0,150	3,16	Modul přetvárnosti			
0,100	2,84				
0,050	2,48				
0,000	1,56				
		Poměr modulů			
		$E_{2, IGP} = 23,0 \text{ MPa}$			
		$E_r = 6,9 \text{ MPa}$			
		$E_2 / E_1 = 1,54$

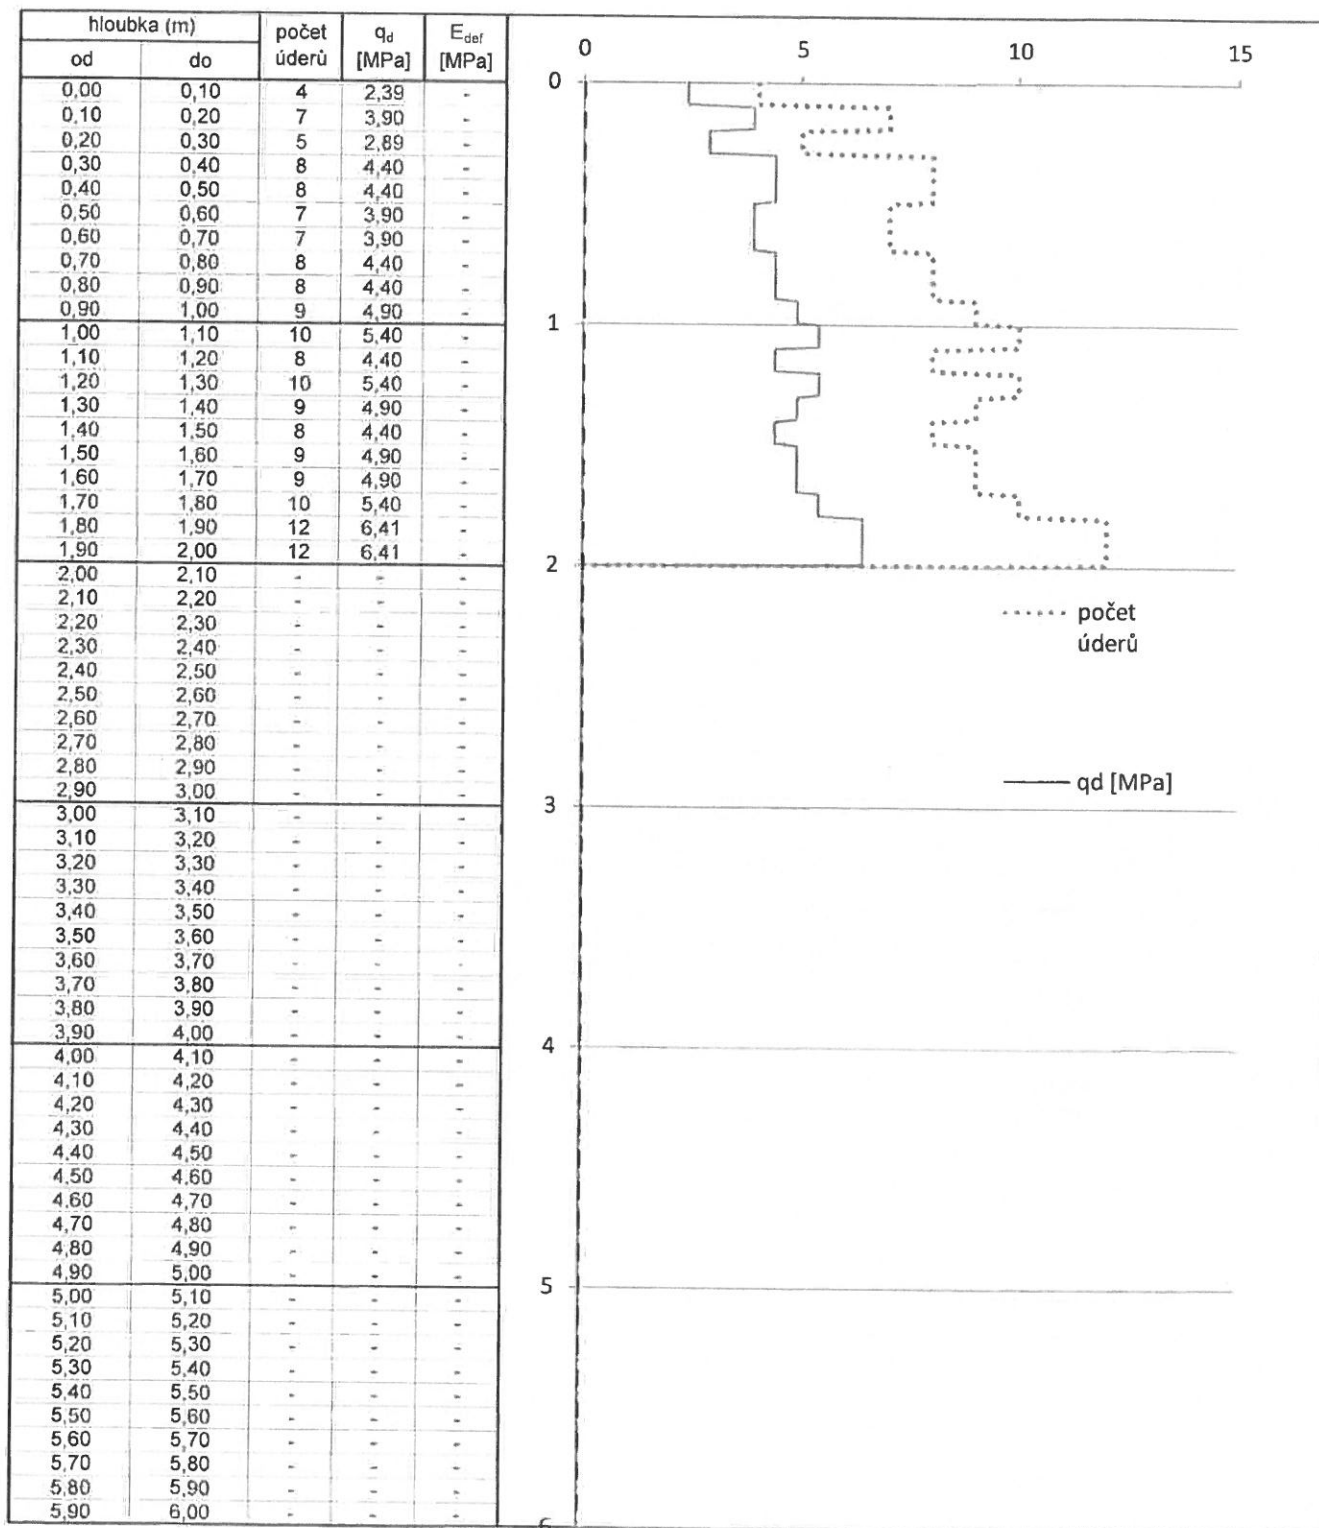
název akce: **Sanace tělesa železničního spodku Hájek – Dalovice**
místo provedení zk.: **úsek Hájek – Dalovice**
kopaná sonda KS2, km 178,008, pravá strana

úroveň ±0,0 m: dno sondy, hloubka 1,20m pod TK

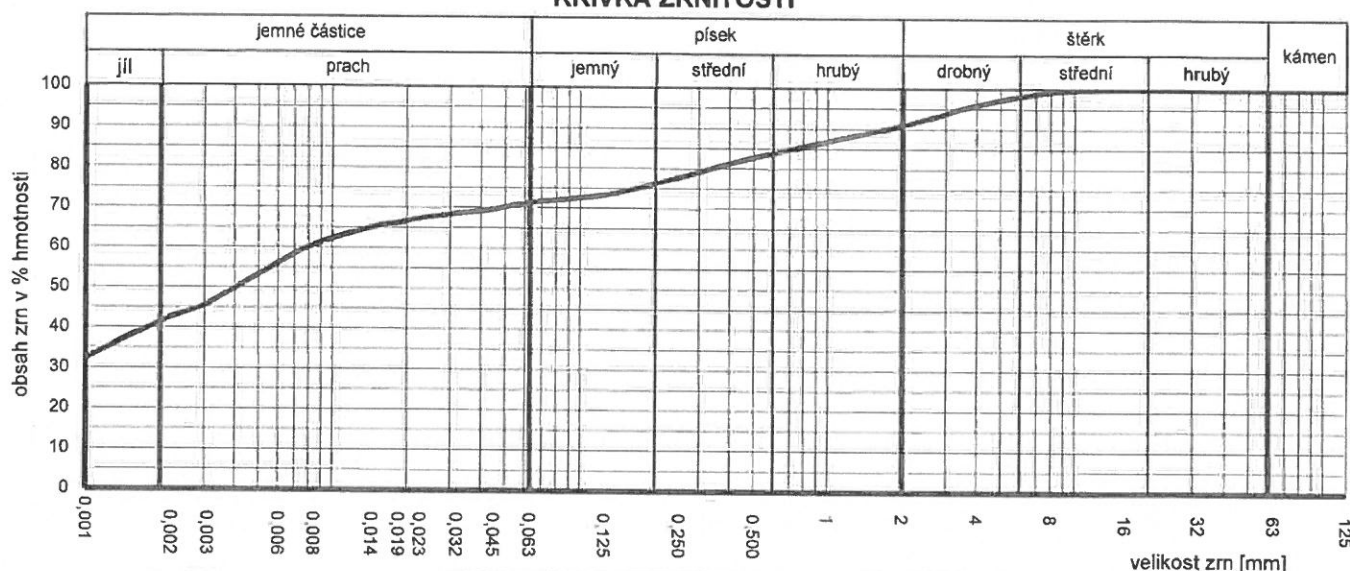
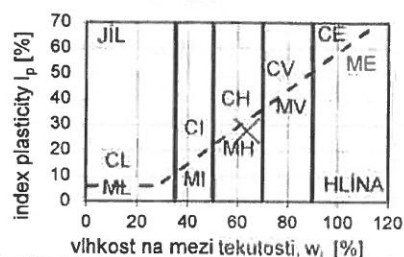
KŘIVKA ZRNITOSTI

zastoupení frakcí ve vzorku					
složka:	jíl	prach	písek	štěrk	kámen
podíl frakce [%]:	42,6	28,8	19,6	9,0	0,0
podíl frakce [%]:	71,4		28,6		0,0

KLASIFIKACE ⁶⁾		
ČSN EN ISO 14688-2	CI	jíl
ČSN 73 6133, Příloha A	F7 MH	hlína s vysokou plasticitou
SŽ S4, Příloha 10	F7 MH	hlína s vysokou plasticitou

ostatní vlastnosti a doplňující údaje		
koeficient filtrace ²⁾	přirozená vlhkost w [%]:	30,9
dle Carman-Kozeny [m.s ⁻¹]:	konzistenční meze ³⁾	
dle Bayera [m.s ⁻¹]:	mez tekutosti w _L [%]:	63,6
zdánlivá hustota částic ^{1) 2)}	mez plasticity w _p [%]:	36,0
[kg.m ⁻³]:	index plasticity I _p ⁵⁾ [%]:	27,7
číslo nestejnzrnnosti C _u ⁵⁾ [-]:	stupeň konzistence I _c ⁵⁾ [-]:	1,2
číslo křivosti C _e ⁵⁾ [-]:	konzistence vypočtená ⁴⁾ :	pevná
		vhodnost použití zemin dle SŽ S4 ⁶⁾
		do náspu: nevhodné bez úpravy
		do aktivní zóny: nevhodné bez úpravy
		namrzavost zeminy ⁶⁾
		dle Předpisu SŽ S4, Příloha 10
		vysoce namrzavé

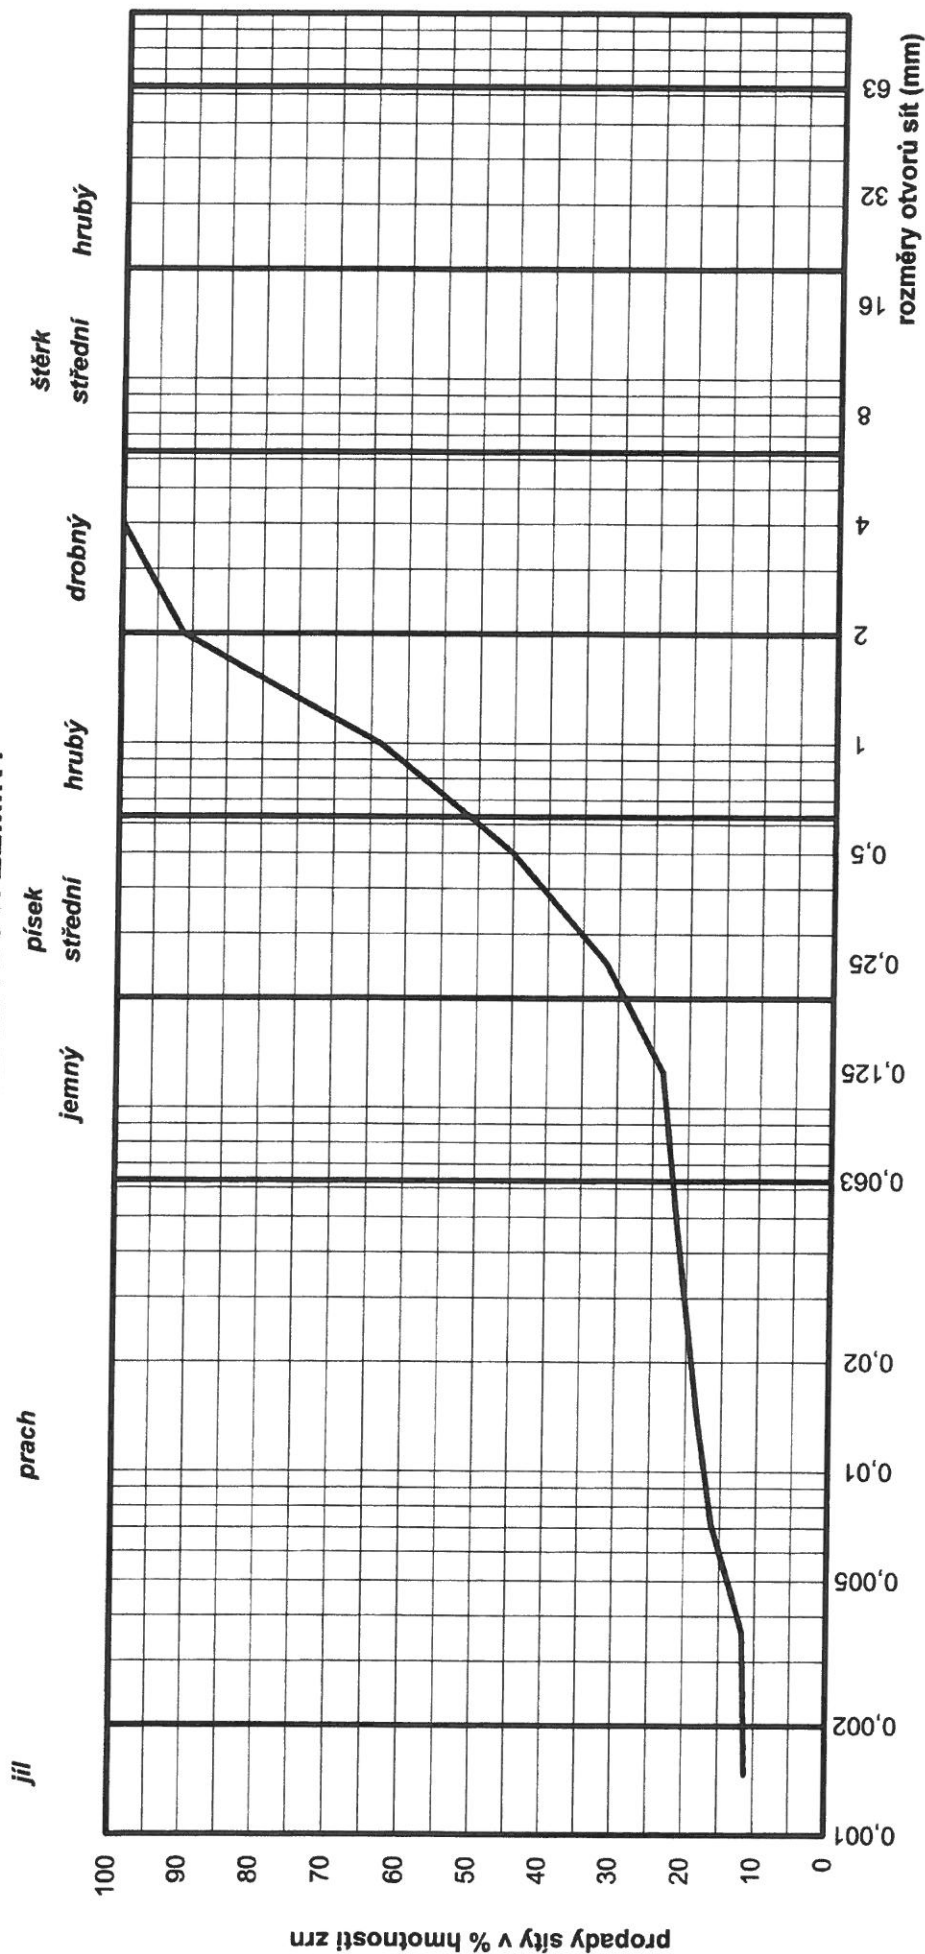
KŘIVKA ZRNITOSTI ZEMINY

S4 SM/ S5 SC

clSa

nebezpečně namrzavá

velmi málo propustná

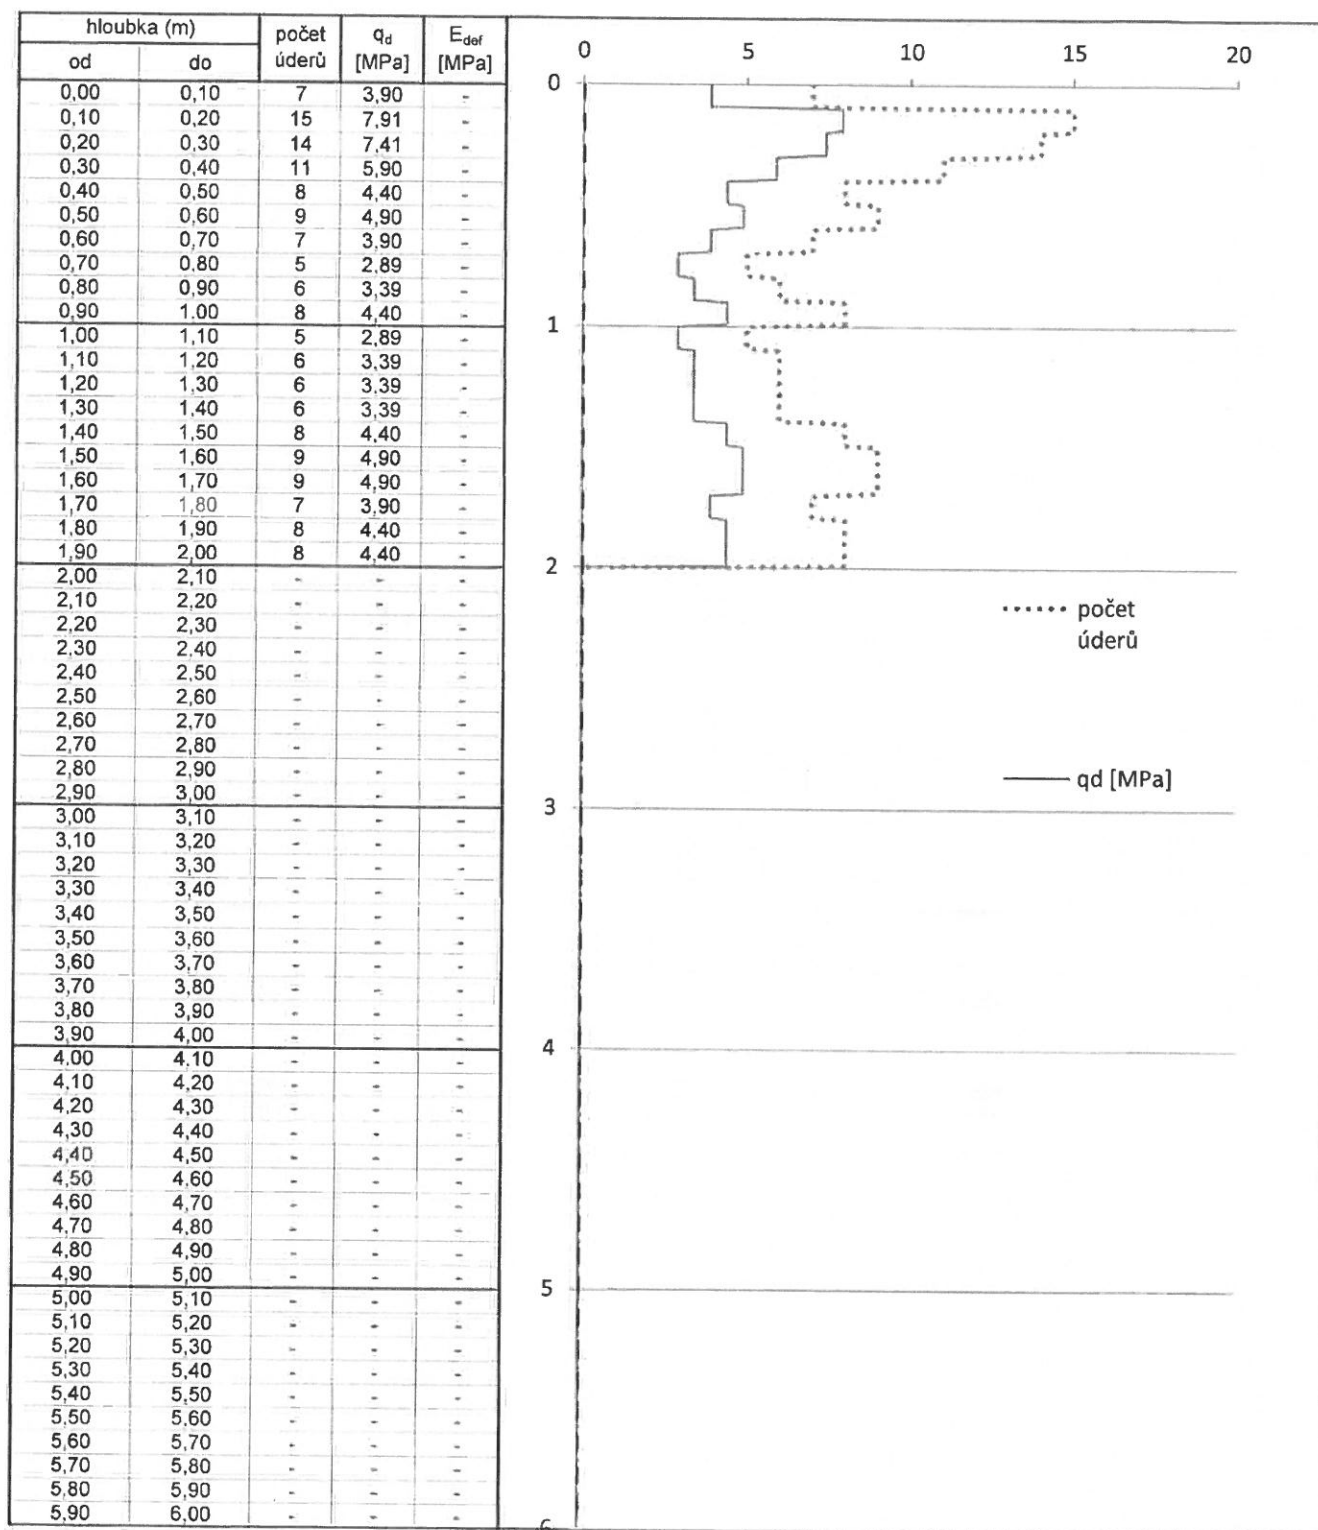
název akce: **Sanace tělesa železničního spodku Hájek – Dalovice**
místo provedení zk.: úsek Hájek – Dalovice
kopaná sonda KS3, km 180,820, pravá strana

úroveň ±0,0 m: dno sondy, hloubka 1,35m pod TK

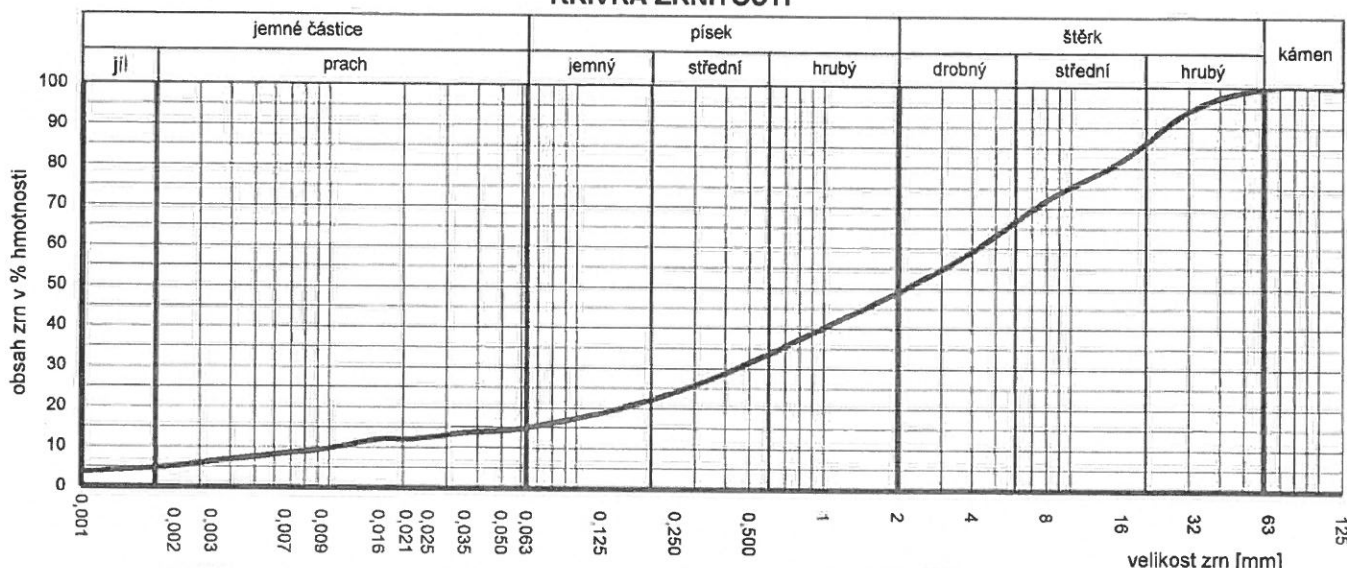
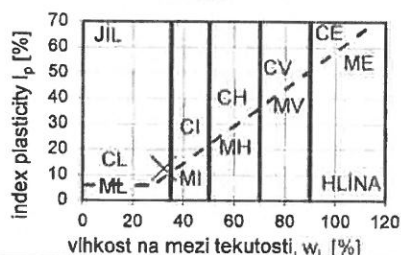
KŘIVKA ZRNITOSTI

KLASIFIKACE ⁶⁾		
ČSN EN ISO 14688-2	saGr	štěrk písčítý
ČSN 73 6133, Příloha A	G3 G-F	štěrk s příměsí jemnozrnné zeminy
SŽ S4, Příloha 10	G3 G-F	štěrk s příměsí jemnozrnné zeminy

ostatní vlastnosti a doplňující údaje						
koeficient filtrace ²⁾		přirozená vlhkost w [%]:	9,4	vhodnost použití zemin dle SŽ S4 ⁶⁾		
dle Carman-Kožený [m.s ⁻¹]:	6,10E-07	konzistenční meze ³⁾		do náspu:	vhodné	
dle Bayera [m.s ⁻¹]:	3,58E-07	mez tekutosti w _L [%]:		32,4	do aktivní zóny:	vhodné
zdánlivá hustota částic ^{1) 2)}		mez plasticity w _p [%]:		19,9	namrzavost zeminy ⁶⁾ dle Předpisu SŽ S4, Příloha 10 namrzavé	
[kg.m ⁻³]:		index plasticity I _p ⁵⁾ [%]:		12,5		
číslo nestejnozrnnosti C _u ⁵⁾ [-]:		stupeň konzistence I _c ⁵⁾ [-]:		1,8		
číslo křivosti C _e ⁵⁾ [-]:		konzistence vypočtená ⁴⁾ :		pevná

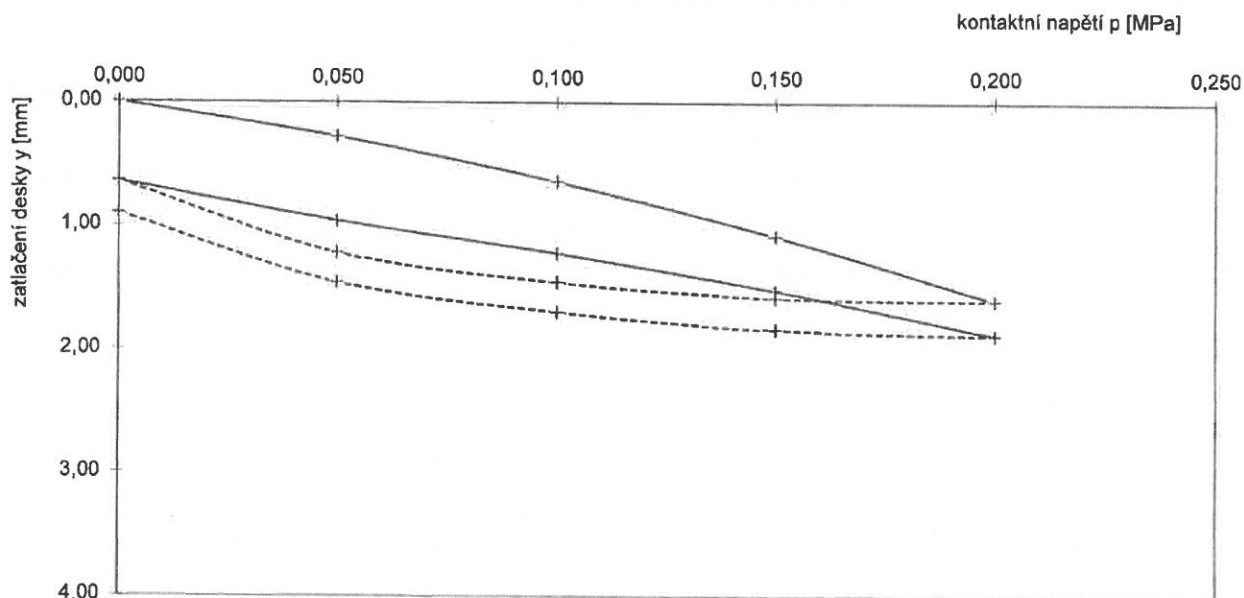
ZÁVISLOST NAPĚTÍ / DEFORMACE

naměřené hodnoty		vyhodnocení modulu přetvárnosti			
kontaktní napětí	hodnota deformace	jednotky		zatěžovací cyklus	
p [MPa]	skutečná [mm]	označení	rozměr	první	druhý
0,000	0,00	r	m	0,15	0,15
0,050	0,28	Δy	m	0,00160	0,00124
0,100	0,64	Δp	MPa	0,200	0,200
0,150	1,08	E_{IGP}	MPa	28,1	36,3
0,200	1,60	$z^{1)}$	-	0,6	0,6
0,150	1,58	E_r	MPa	16,9	21,8
0,100	1,46	E_2 / E_1	-	1,29	
0,050	1,22	VYHODNOCENÍ			
0,000	0,64				
0,050	0,96	Modul přetvárnosti			
0,100	1,22				
0,150	1,52	$E_{2,IGP} = 36,3 \text{ MPa}$			
0,200	1,88				
0,150	1,84	$E_r = 21,8 \text{ MPa}$			
0,100	1,70				
0,050	1,46	Poměr modulů			
0,000	0,90				
		$E_2 / E_1 = 1,29$

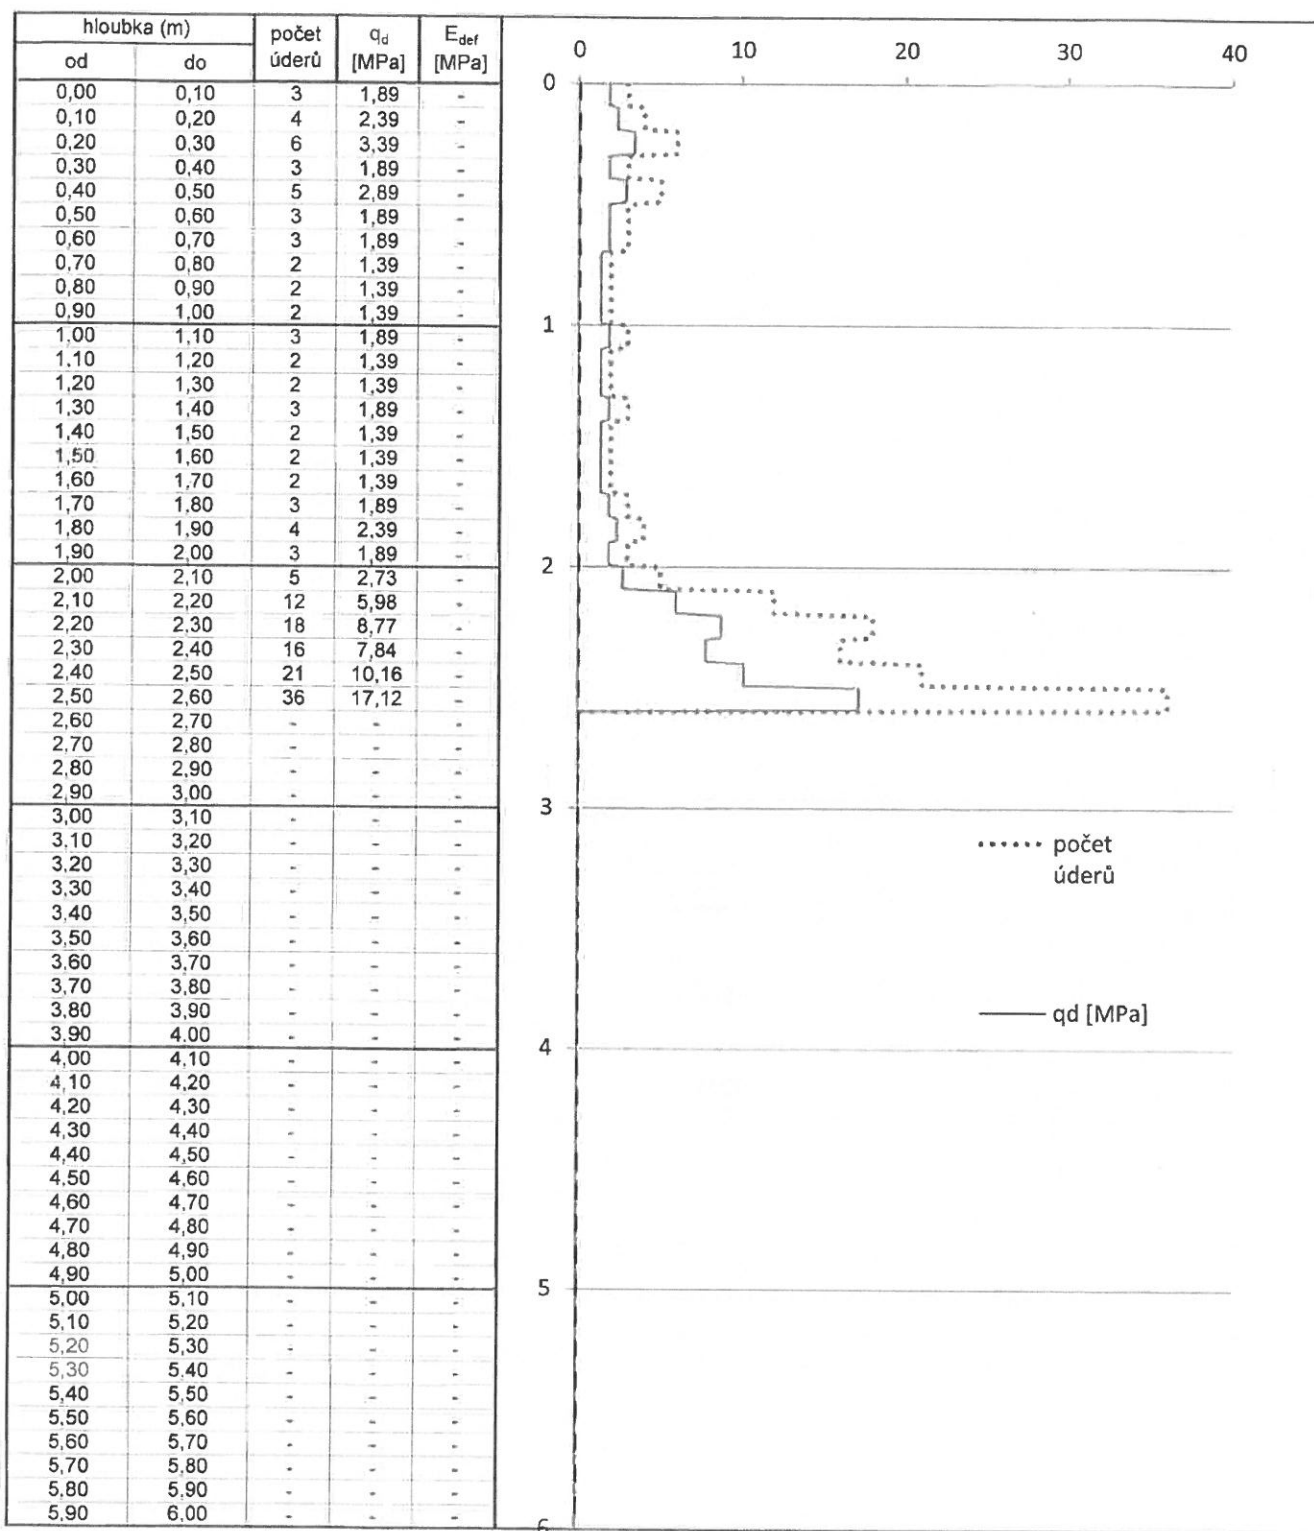
název akce: **Sanace tělesa železničního spodku Hájek – Dalovice**
místo provedení zk.: úsek Hájek – Dalovice
kopaná sonda KS4, km 180,930, pravá strana

úroveň ±0,0 m: dno sondy, hloubka 1,30m pod TK

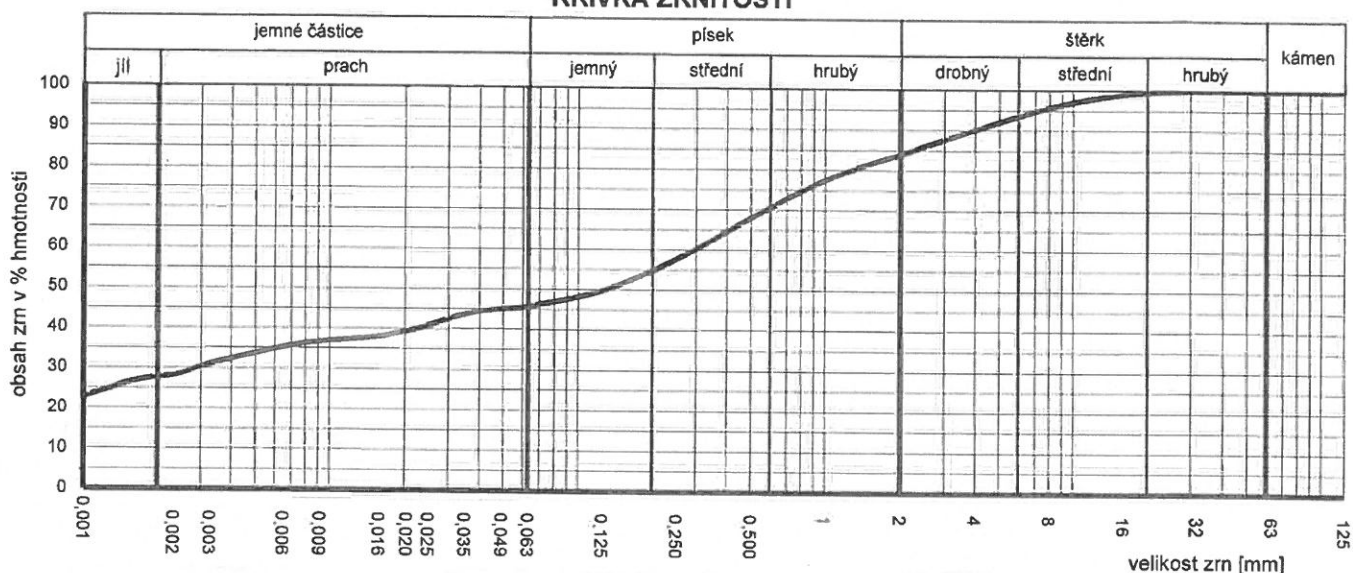
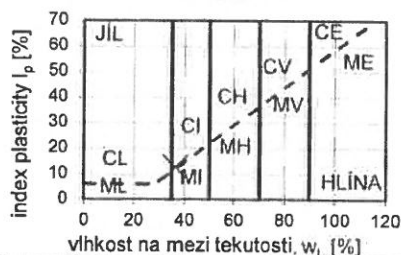
KŘIVKA ZRNITOSTI

KLASIFIKACE ⁶⁾		
ČSN EN ISO 14688-2	saCl	jíl písčivý
ČSN 73 6133, Příloha A	F4 CS	písčivý jíl
SŽ S4, Příloha 10	F4 CS	jíl písčivý

ostatní vlastnosti a doplňující údaje		
koeficient filtrace ²⁾	přirozená vlhkost w [%]:	16,7
dle Carman-Kozeny [m.s ⁻¹]:	7,38E-10	
dle Bayera [m.s ⁻¹]:	8,35E-10	
zdánlivá hustota částic ^{1) 2)}	konzistenční meze ³⁾	
[kg.m ⁻³]:	mez tekutosti w _L [%]:	36,6
2650	mez plasticity w _p [%]:	24,1
číslo nestejnozrnnosti C _u ⁵⁾ [-]:	index plasticity I _p ⁵⁾ [%]:	12,5
514,3	stupeň konzistence I _c ⁵⁾ [-]:	1,6
číslo křivosti C _c ⁵⁾ [-]:	konzistence vypočtená ⁴⁾ :	pevná
0,0
