Diagnostika a statické posouzení mostů s předpjatou
nosnou konstrukcí v obvodu OŘ Praha

Etapa A - Diagnostické průzkumy

Diagnostický průzkum - železniční most v km 12,884 TÚ 0761
Beroun - Rakovník

ŽELEZNIČNÍ MOST V KM 12,884 TÚ 0761 **BEROUN - RAKOVNÍK**

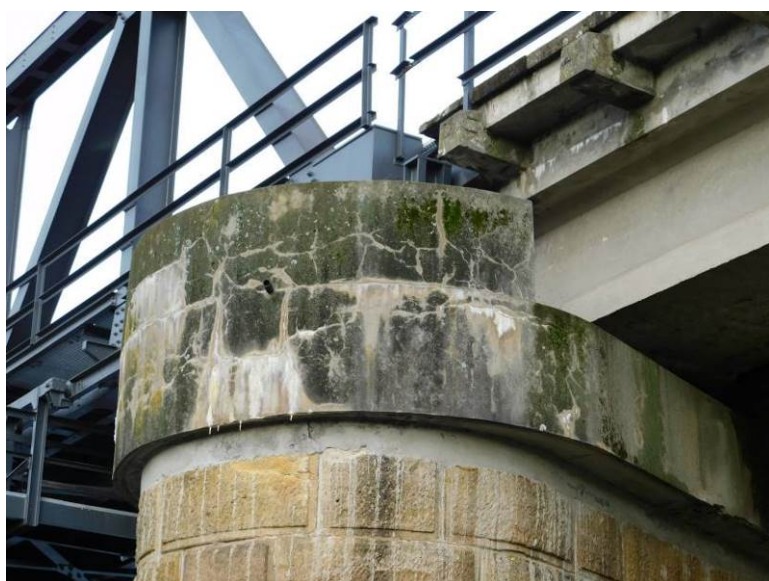
| 1.2.3 | Pilíř P3 | Levý bok úložného prahu je porušen četnými vlasovými trhlinami s výluhy, na povrchu je uchycená vegetace. Na úložný práh zatéká z dilatační spáry, lokální separace a degradace betonu, odhalená výztuž koroduje. |

Detail stavu boční části úložného prahu
P3

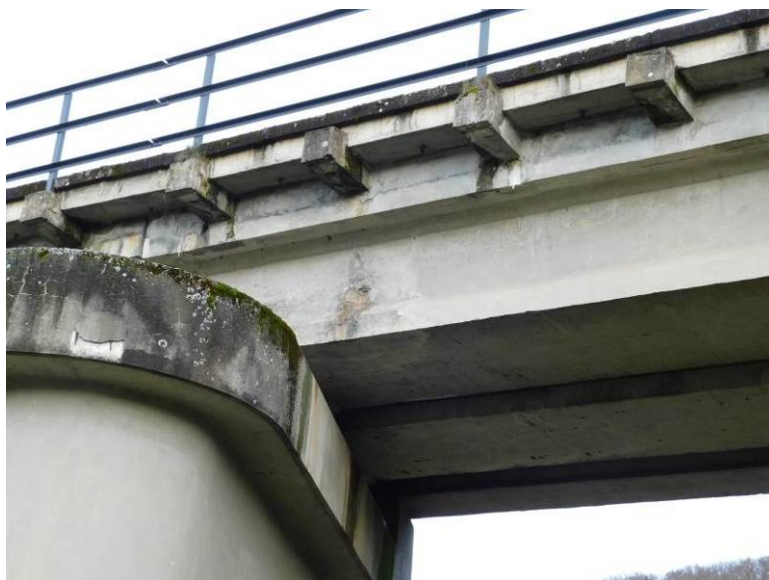
Poruchy s průsaky na boční ploše nosníků

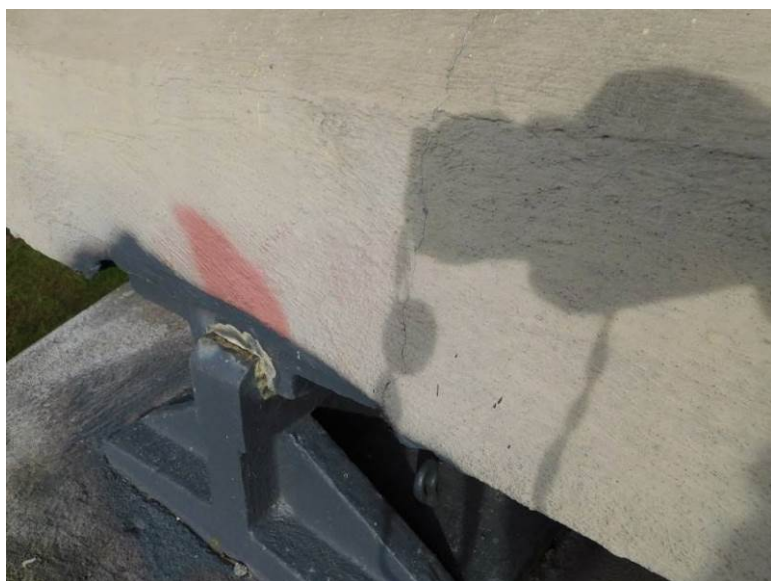
Detail stavu ložisek na O1

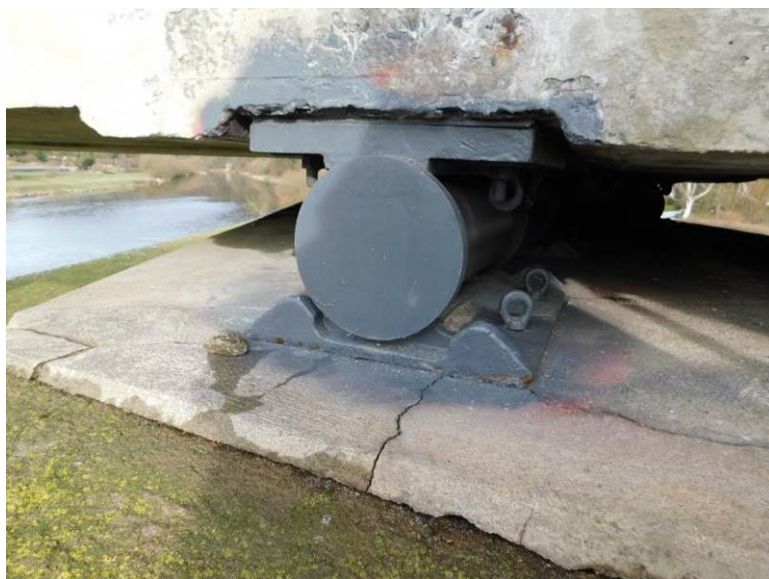
Vlasové trhliny v místě dobetonávky čel nosníků nad O1

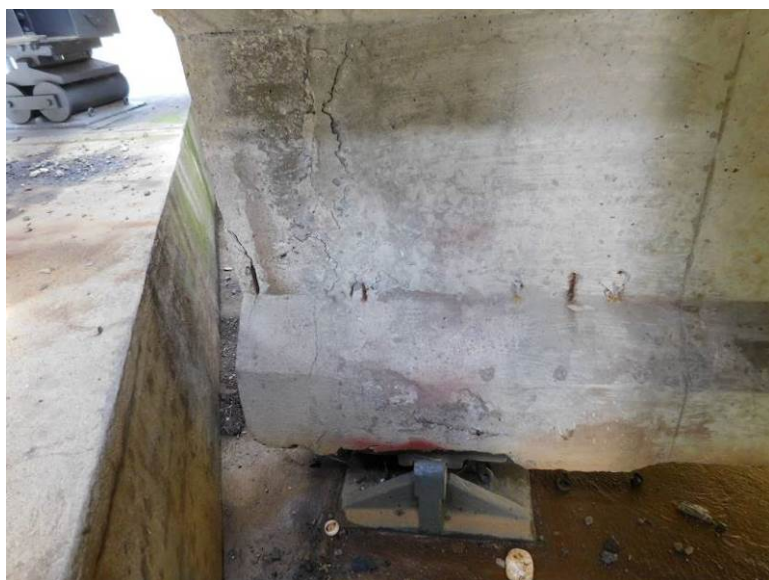
Detail stavu ložisek na P2

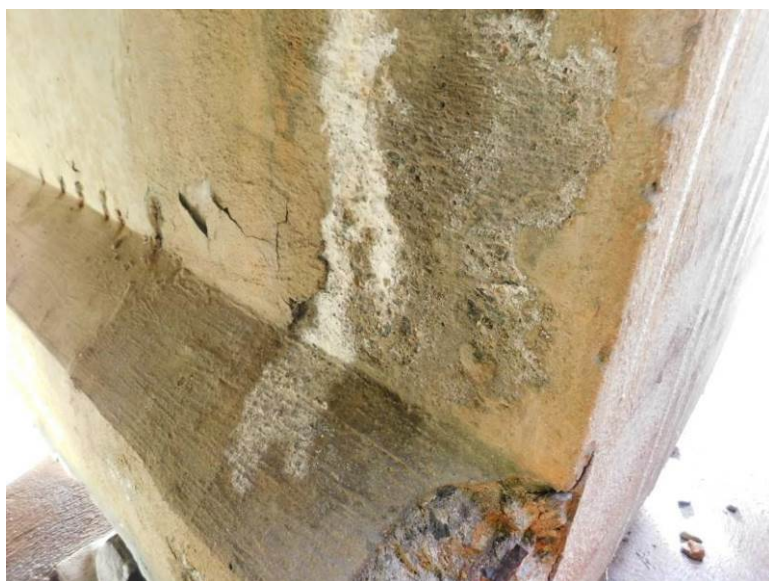
Detail stavu ložisek a porušená koncová dobetonávka na P3

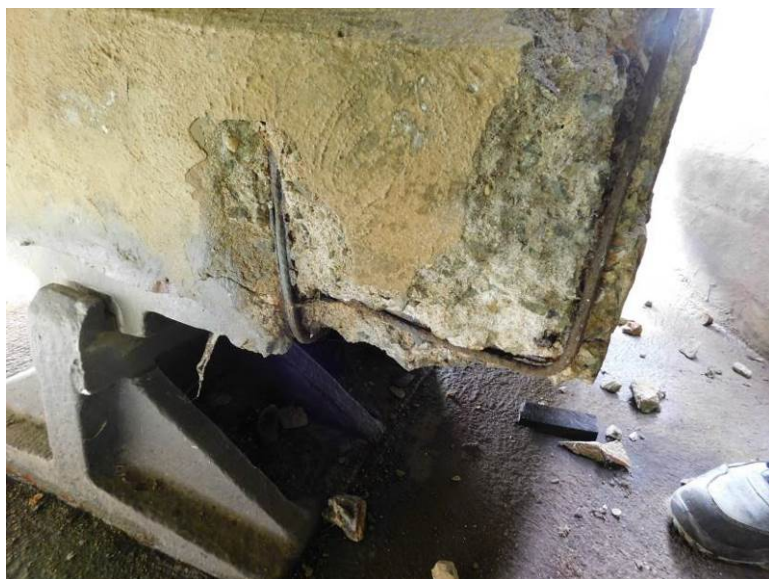
Detail lokálních průsaků na koncové dobetonávce nosníků nad P3

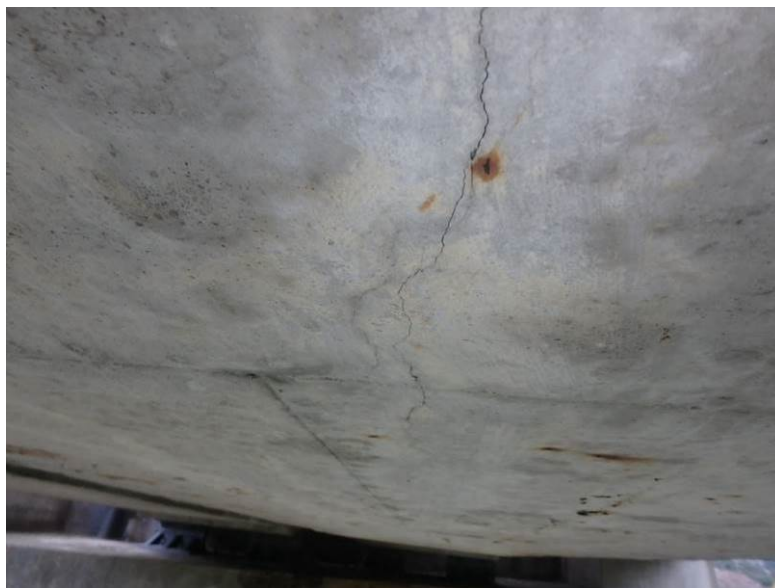
V místě trhliny byly provedeny nedestruktivní zkoušky pro určení polohy výztuže pomocí přístrojů Hilti Ferrosan PS 200 (monitor PS 200 M a snímač PS 200 S) a Hilti PS 1000 X-Scan. Těmito zkouškami bylo prokázáno, že trhliny se vesměs nacházejí pod betonářskou výztuží.

Podélná trhlina na spodním líci konstrukce

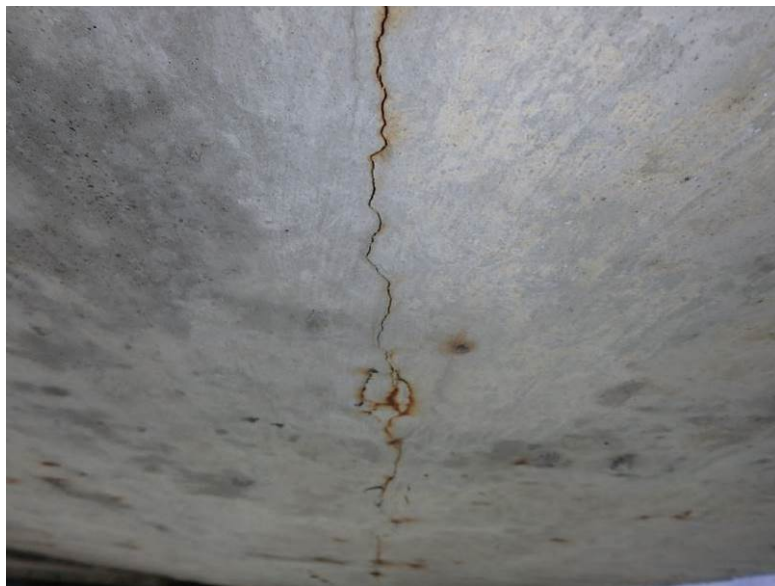
Detail podélné trhliny na spodním líci konstrukce

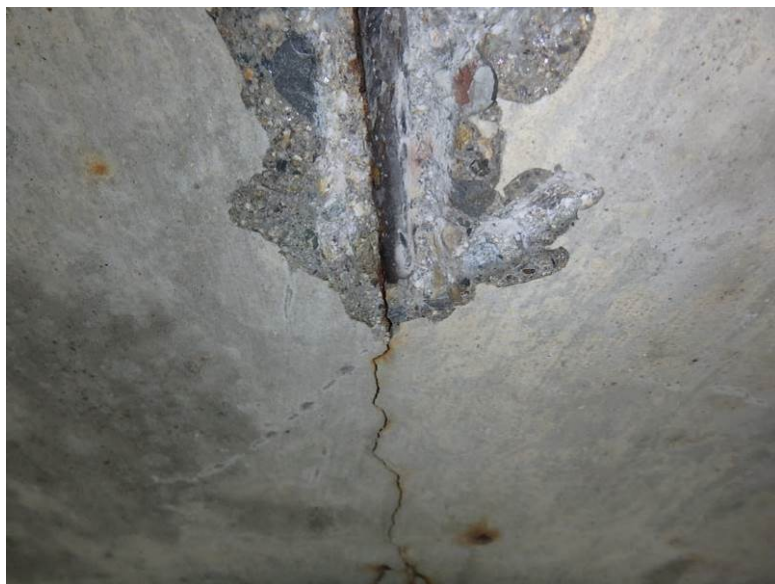
Následně byla vytipována místa, kde byly provedeny destruktivní sondy pro ověření přítomnosti výztuže. Ve všech případech byla v místě trhlín výztuže nalezena.

Výztuž nalezená v místě trhliny

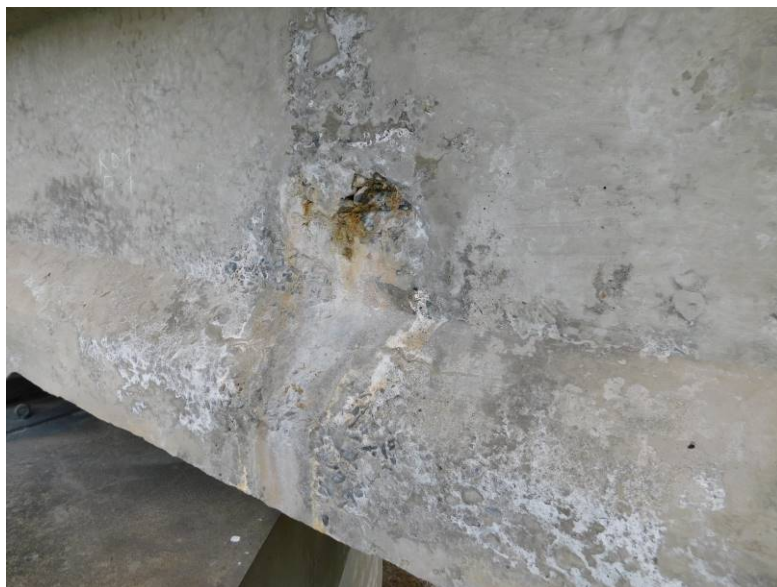
Průzkumem bylo prokázáno, že se nejedná o poruchu vzniklou v souvislosti s provozováním konstrukce, ale o poruchu související s nízkou kvalitou výstavby. S ohledem na četné průsaky do konstrukce a zadržování vody v dutině došlo k průsakům touto nehomogenitou z dutiny na vnější povrch konstrukce.

Detail poruchy na boční ploše nosníku.

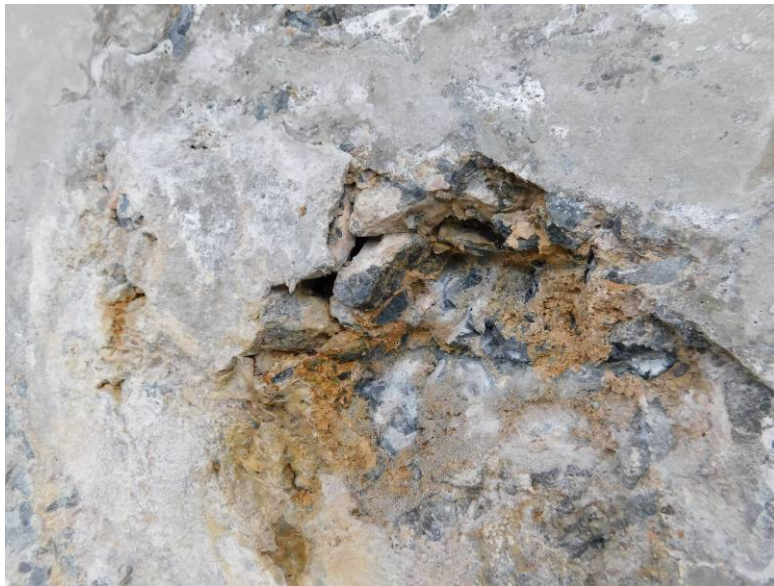
Detail struktury betonu
s pískovými vměstkami.

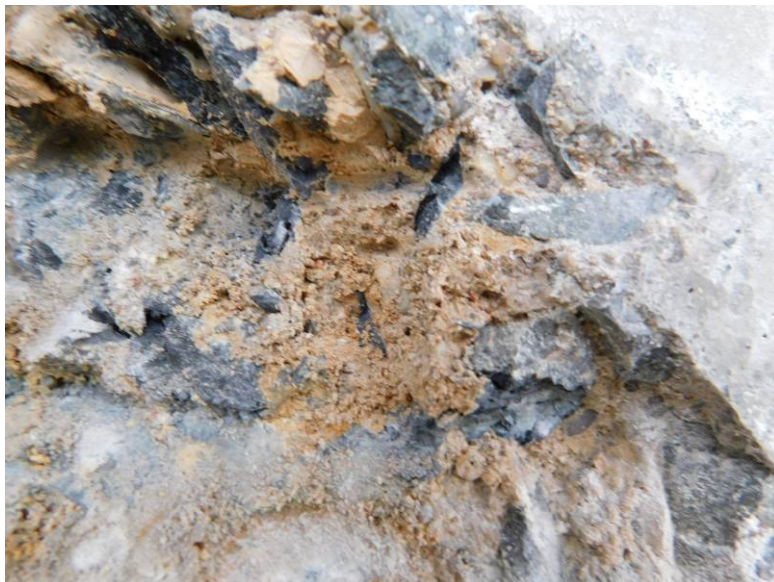
Detail struktury betonu
s pískovými vměstkami.

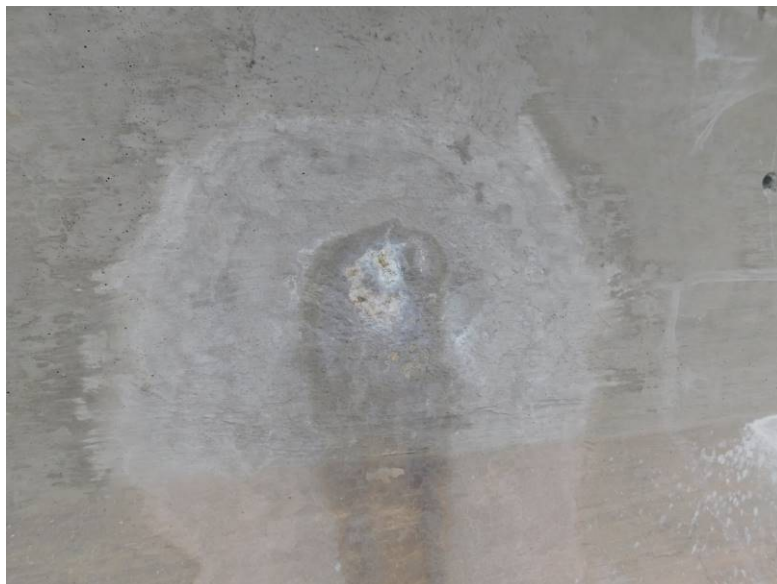
Při vizuální kontrole bylo zjištěno, že se jedná o poruchu, která byla v minulosti sanována. Při provádění destruktivní sondy byly nalezeny úlomky cihel. Bližším ohledáním místa bylo zjištěno, že se jedná o pravděpodobně manipulační otvory, které byly dodatečně zazděné. S ohledem na četné průsaky do konstrukce a zadržování vody v dutině dochází k průsakům touto nehomogenitou z dutiny na vnější povrch konstrukce.

Detail poruchy na boční ploše nosníku.

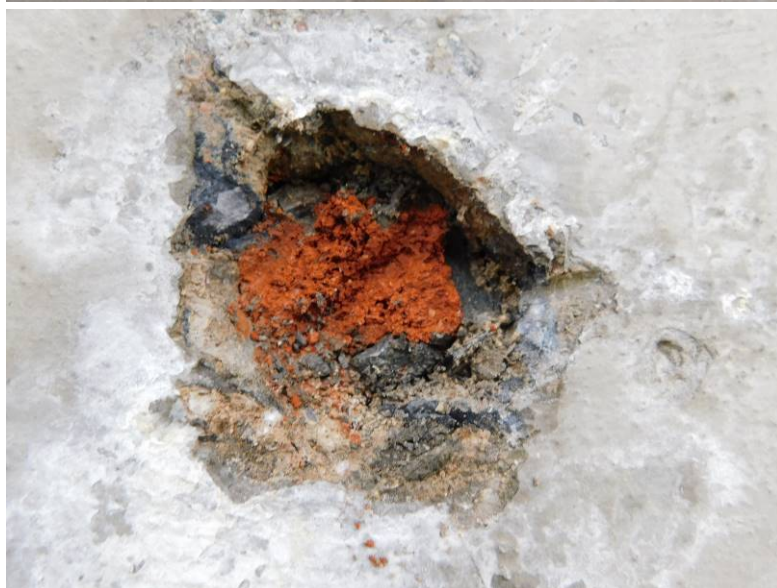
Cihelný úlomek ve vysprávce

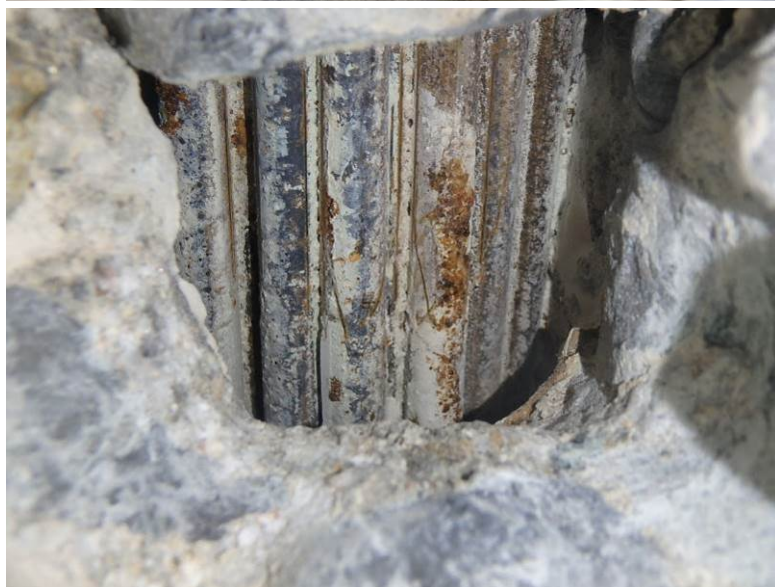
Sonda PV 3 - zainjektováno 10 mm na dně, zbytek kaverna, dráty místy povrchová koroze

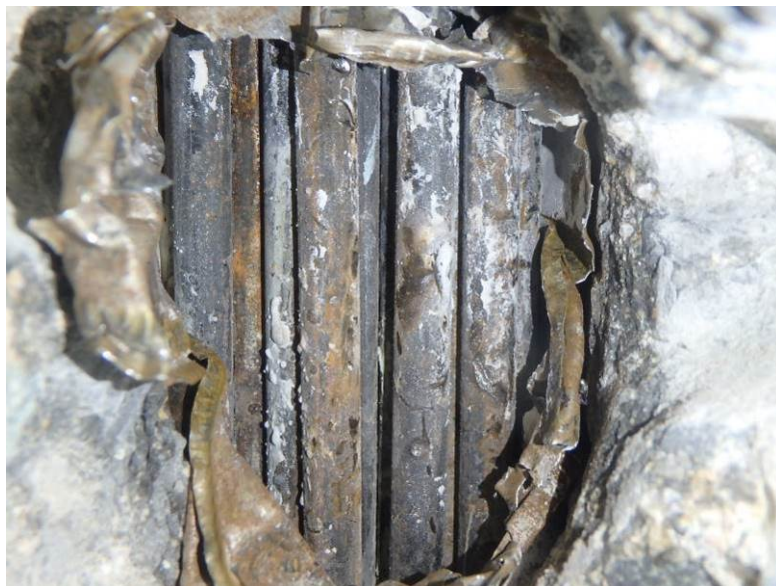
Sonda PV 7 – bez injektáže, dráty ojedinělá povrchová koroze

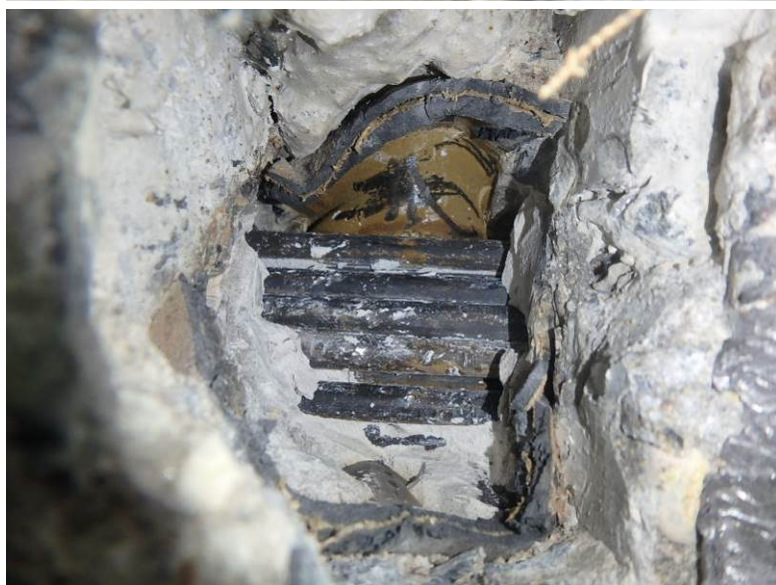
Sonda PV 9 – nedostatečně zainjektováno, dráty bez koroze

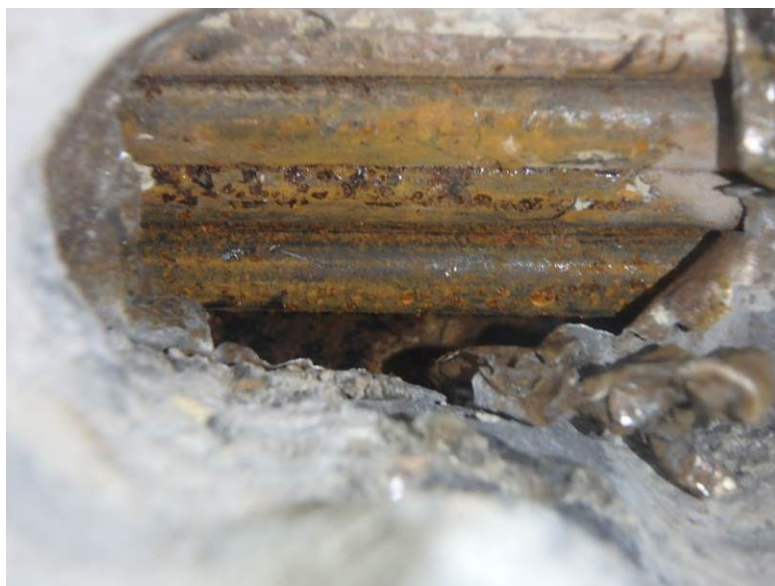
Sonda PV 10 – bez injektáže, dráty povrchově korodují

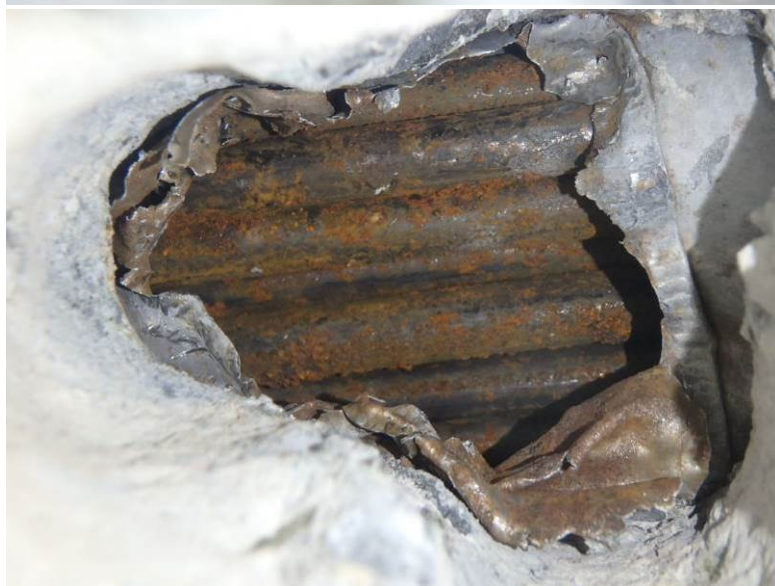
PV 11	<ul style="list-style-type: none"> - pole 2, nosník N2 ve spáře mezi 1/2 segmentem, kabel 0,42 m od levé strany - spára se stopami vlhkosti 	<ul style="list-style-type: none"> - tenkostěnná chránička, krycí vrstva 85 mm - nezainjektováno, suché - dráty povrchová koroze – stupeň 2
PV 12	<ul style="list-style-type: none"> - pole 2, nosník N2 ve spáře mezi 1/2 segmentem, kabel 0,27 m od pravé strany - spára se stopami vlhkosti 	<ul style="list-style-type: none"> - tenkostěnná chránička, krycí vrstva 75 mm - zainjektováno – mezi dráty vzduchová kaverna, malta suchá - dráty bez koroze – stupeň 1

Sonda PV 11 – bez injektáže, dráty povrchově korodují

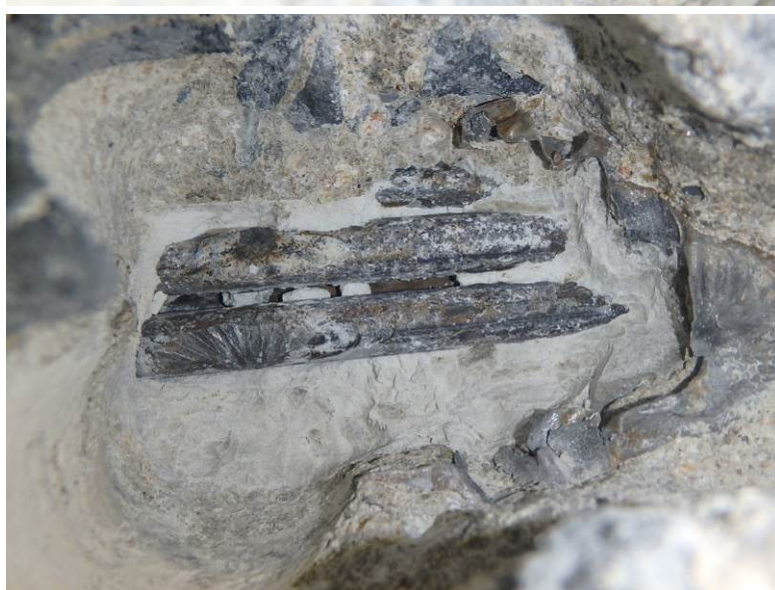
Sonda PV 12 – zainjektováno (mezi dráty vzduchová dutina), dráty bez koroze, malta suchá

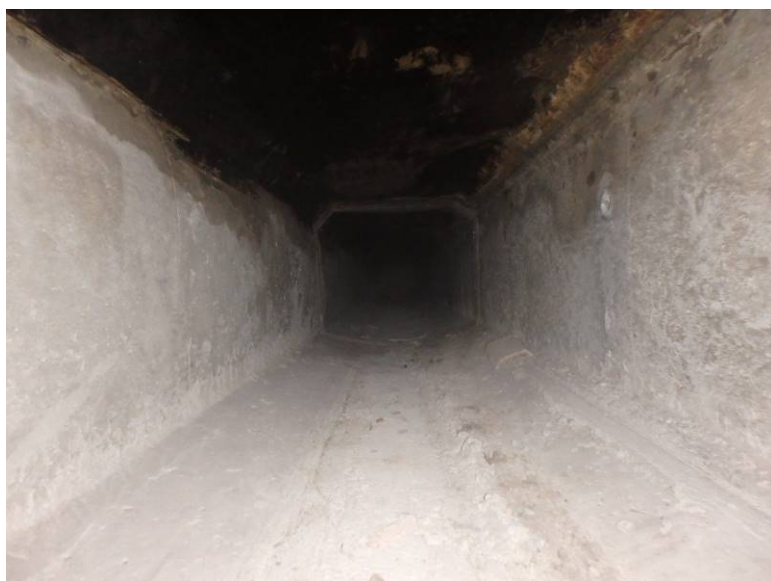
Pohled do dutiny D2 - nosník N1 v poli 2, v dutině je drobné množství vody u P3, zbytek dutiny je suchý. Lokální průsaky byly zjištěny v horní desce nosníku.
