Protokol o podrobné prohlídce

mostního objektu provedené dle Vyhlášky Ministerstva dopravy č. 177/1995 Sb.
a předpisu Správy železnic SŽDC S5 Správa mostních objektů

TÚ 1401 Chlumeck nad Cidlinou (mimo) – Trutnov střed-obvod Poříčí (mimo)		DÚ 28 Pilníkov – Trutnov hl.n.		Evd. km 123,909
Objekt most	Úsek trati Širá trať	Vžitý název U Rubínu		
Délka mostu 21,10 m		Počet otvorů 1	Počet kolejí 1	Elektrizace ne
Objednatel Správa železnic, státní organizace OR Hradec Králové		Rychlost na mostě / traťová [km/h] 60/75		Traťová třída zatížení s přidruženou rychlostí C2 - 75
Návrh hodnocení stavebního stavu 2/1		Odpovědný pracovník vykonavatele Jindřich Bartoš		Rok podrobné prohlídky 2022

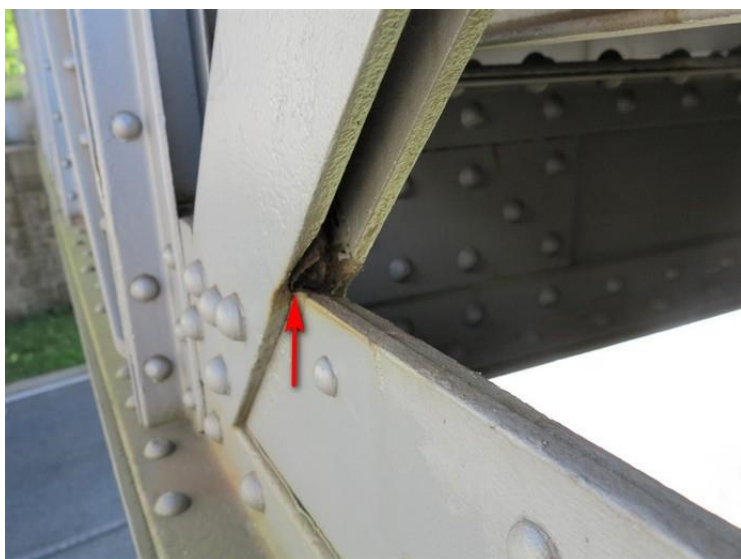
Foto č. 1

- Hlavní nosníky: horní pásnice jsou povrchově oslabeny do hl. 1 mm, kryto nátěrem. Mezi horními pásnicemi narůstá místy štěrbinová koroze o tl. až 6 mm, pásnice se vlivem narůstající koroze mírně deformují. Výztuha č. 1 vpravo je mírně deformovaná. Diagonály v polích č. 1 a 10 vlevo, v dolní části oslabena do hl. až 5 mm, kryto nátěrem (viz foto č. 1). Dolní pasové úhelníky jsou oslabeny o 1 mm, nad ložisky až o 2 mm, kryto nátěrem. Dolní pásnice nosníku vlevo jsou mírně odřeny od provozu pod objektem. Dolní pásnice nosníku vpravo je mezi svislicemi č. 5 - 8 z vnější strany naraženy a dále mezi svislicemi č. 5 - 7 jsou vrypy do hl. max. 5 mm a mezi svislicemi č. 7 - 8 jsou vrypy do hl. až 10 mm. Dolní pásnice nosníku vlevo v poli č. 6 je mírně deformovaná. Mezi dolními pásnicemi a pasovými úhelníky, nosníku vlevo (z vnitřní strany) v polích č. 1, 3, 10, narůstá štěrbinová koroze. Stav PKO: bez koroze (Ri 0).

K 01 - hlavní nosník,
diagonála v mostním poli
č. 1 vlevo, korozní oslabení.

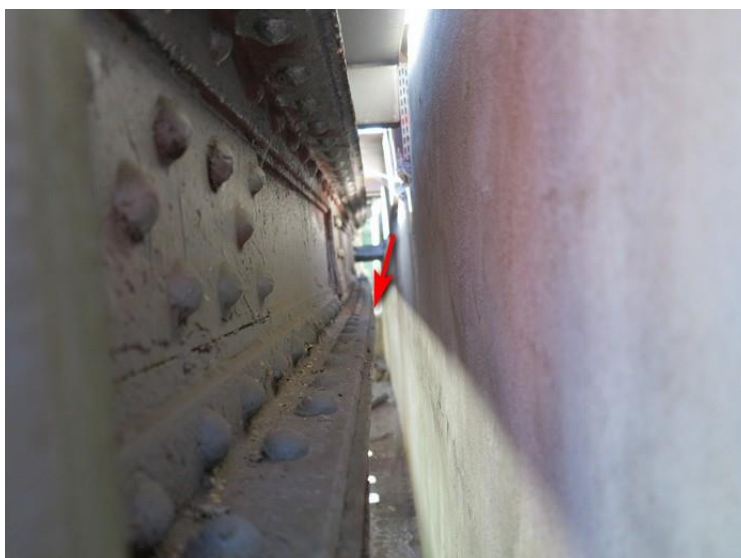
Foto č. 2

- Příčníky: všechny příčníky jsou mírně prohnuty (od středu NK směrem k závěrným zdem - v podélné ose) s největším prohnutím v krajních příčnicích č. 1 a 11 až o 20 mm (viz foto č. 2 a 3). Horní pásnice jsou v místech chodníkových nosníků, oslabeny do 3 mm, kryto nátěrem. Hlavy nýtů na dolních pásnicích jsou oslabeny až z 1/2 tl., kryto nátěrem. Mezi dolními pásnicemi příčníků a podélníků je štěrbinová koroze.

- Příčník č. 1: horní pásnice oslabena do hl. 1 mm, kryto nátěrem. Dolní pasový úhelník (směrem k závěrné zdi) je oslaben až o 2 mm, kryto nátěrem. Mezi dolními pásnicemi a pasovými úhelníky místy štěrbinová koroze. Dolní pásnice (před ložisky) oslabena o 2 mm, s okraji do ostra, kryto nátěrem.

K 01 - příčník č. 1, prohnutí.

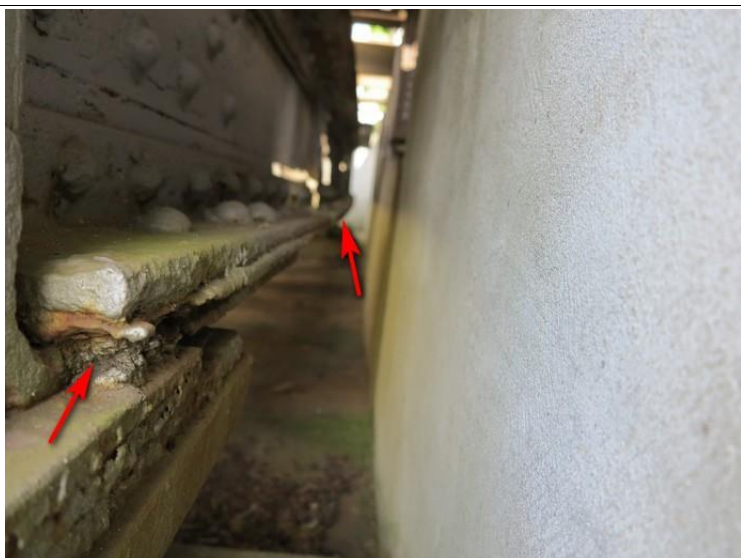
Foto č. 3

- Příčník č. 10: horní pásnice oslabena do hl. 1 mm, kryto nátěrem.
Dolní pásnice (vlevo odspodu) je v místě připojení na hl. n. oslabena do hl. 1 mm.
- Příčník č. 11: ve střední části je příčník ve svislé ose prohnutý o 30 mm.
Horní pásnice (vpravo) je silně oslabena s okraji do ostra, v hraně do hl. 10 mm.
Mezi horními pásnicemi a pasovými úhelníky je štěrbinová koroze (vlevo a vpravo).
Ve stojině, vpravo (směrem k závěrné zdi) je připojovací deska v dolní části silně oslabena s narůstající štěrbinovou korozí, kryto nátěrem.
Dolní pasový úhelník (směrem k závěrné zdi) je oslaben o 2 mm, kryto nátěrem.
Dolní pasový úhelník a dolní pásnice jsou v místě uložení pravého podélníku a nad pravým ložiskem oslabeny o 4 mm, pásnice s okraji do ostra (viz foto č. 3).
Stav PKO: bez koroze (Ri 0).

K 01 - příčník č. 11, prohnutí
a štěrbinová koroze.

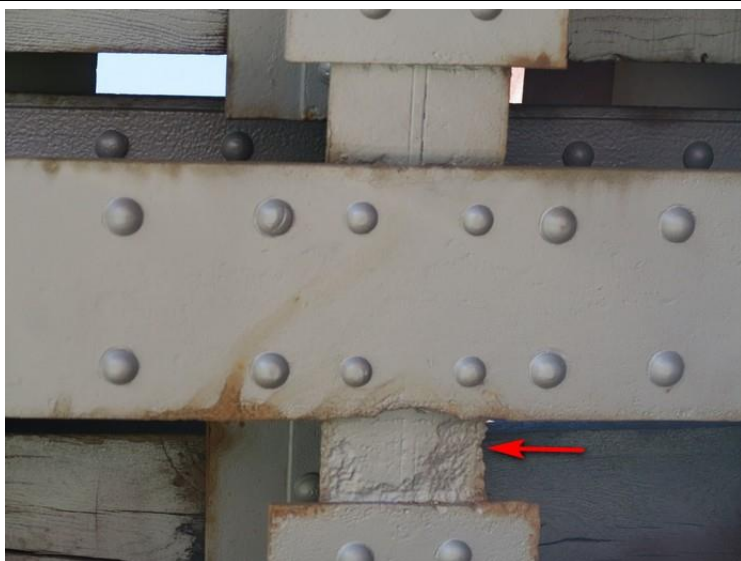
Foto č. 4

- Podélníky: horní pásnice jsou u všech podélníků oslabeny do hl. 1 mm.
Horní a dolní pasové úhelníky mají místy hrany oslabeny s okraji do ostra.
 - Podélník č. 1, vpravo u příčníku č. 2, má dolní úhelníky silně oslabeny do hloubky až 4 mm, s okraji do ostra, kryto nátěrem (viz foto č. 4).

K 01 - podélník č. 1 vpravo u příčnicku č. 2, oslabení dolních pasových úhelníků.

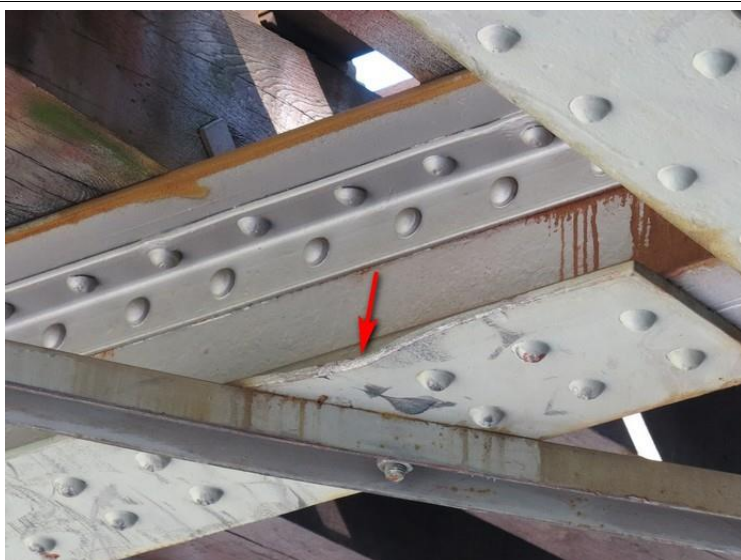
Foto č. 5

- Podélník č. 6 vpravo má na vnější hraně dolní pásnice vryp do hl. max. 5 mm.
 - Podélník č. 7 vlevo je v dolní pásnici vryp.
Vpravo je dolní pásnice deformovaná směrem nahoru v délce 120 mm, za ztužením (profil „U“) směrem dolů v délce 100 mm (viz foto č. 5).

K 01 - podélník č. 7 vpravo, deformace dolní pásnice.

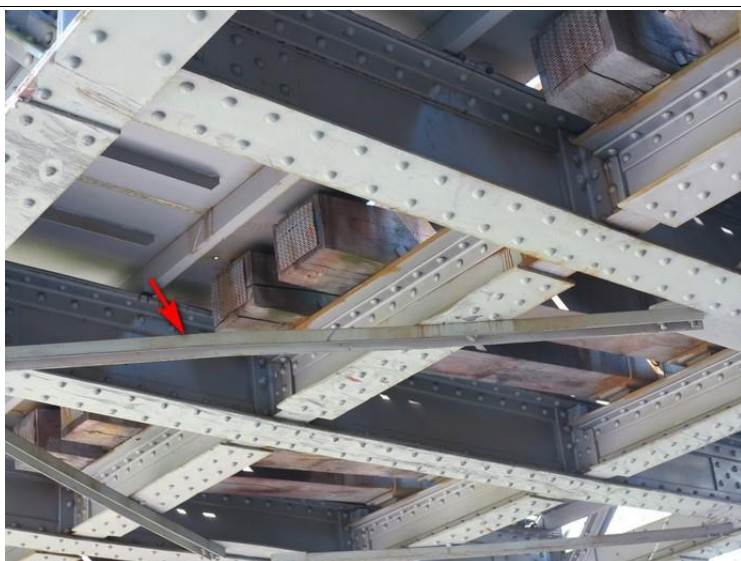
Foto č. 6

- Ztužení: v mostních polích č. 1 a 10 je štěrbinová koroze mezi zdvojenými úhelníky.
V mostním poli č. 1 vlevo nejsou dotaženy hlavy 2 ks nýtů.
V mostním poli č. 5 vlevo a vpravo je ztužení (profily „U“) mírně deformovány (viz foto č. 6).
V místech styku s dolními pásnicemi podélníků je štěrbinová koroze 1 - 2 mm.
Stykové desky jsou povrchově oslabeny.
Stav PKO: bez koroze (Ri 0).

K 01 - dolní podélné ztužení v mostním poli č. 5, mírná deformace.
