Protokol o podrobné prohlídce

mostního objektu provedené dle Vyhlášky Ministerstva dopravy č. 177/1995 Sb.
a předpisu Správy železnic SŽDC S5 Správa mostních objektů

TÚ 1891 Přerov (včetně) – Zebrzydowice (PKP)(část)(Ova-část)		DÚ P1 Žst . Bohumín		Evd. km 275,980
Objekt lávka	Úsek trati stanice	Vžitý název		
Délka mostu 7,30 m		Počet otvorů 6	Počet kolejí	Elektrizace ano
Objednatel Správa železnic, státní organizace OR Ostrava		Rychlost na mostě / traťová [km/h]		Traťová třída zatížení s přidruženou rychlostí
Návrh hodnocení stavebního stavu 2 / 1		Odpovědný pracovník vykonavatele Adam Ludvík		Rok podrobné prohlídky 2023

Lávka pro pěší v km 275,980, žst.Bohumín
evidenční schéma lávky

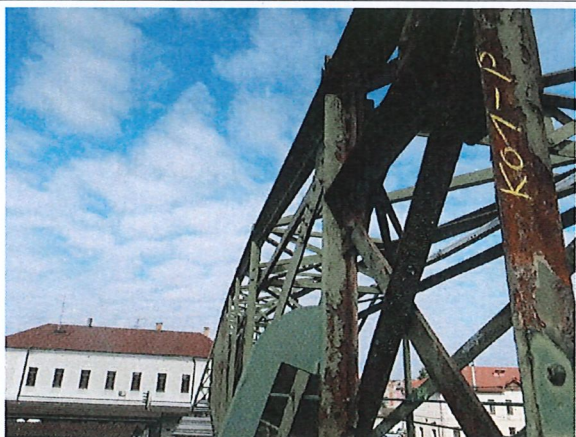
- Nátěr je místy sešlý, pokrytý brzdovým prachem, nátěr vpravo je poškozený, loupe se a prostupuje koroze (foto č.1). Vlevo nad podpěrou P 01 je nátěr PKO obnovený.
- Stav korozního napadení PKO: 10% (Ri 5).

Foto č. 1 Konstrukce K 01 – vpravo - nátěr

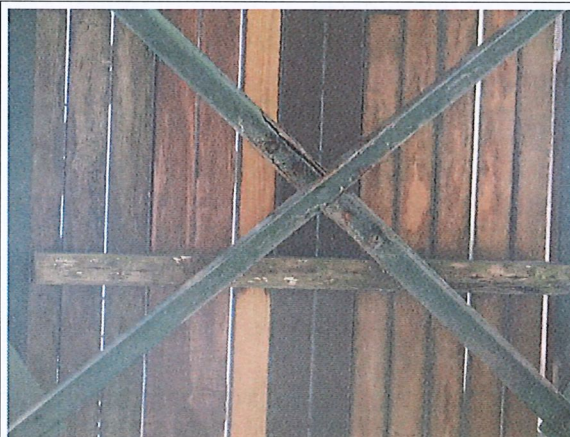
- Na podhledu konstrukce vlevo je podélné ztužení oslabené štěrbinovou korozí (foto č. 2).

Foto č. 2 Konstrukce K 01 – podhled – vlevo – podélné ztužení hlavních nosníků – štěrbinová koroze

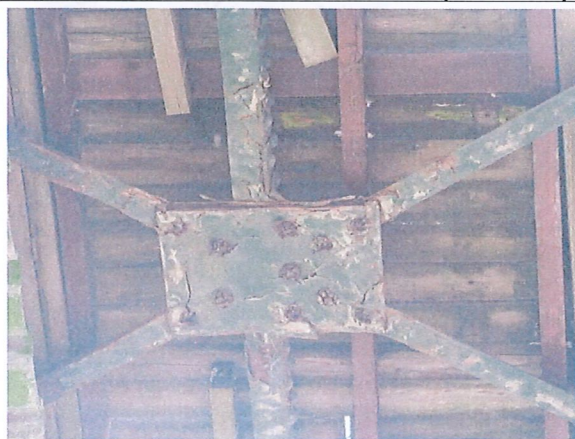
- Nátěr je místy mírně sešlý, pokrytý brzdovým prachem.
- Nátěr se ve střední části loupe (foto č. 3).
- Stav korozního napadení PKO: 3% (Ri3).

**Foto č. 3 Konstrukce K 04 – podhled –
podélné ztužení střed – nátěr**

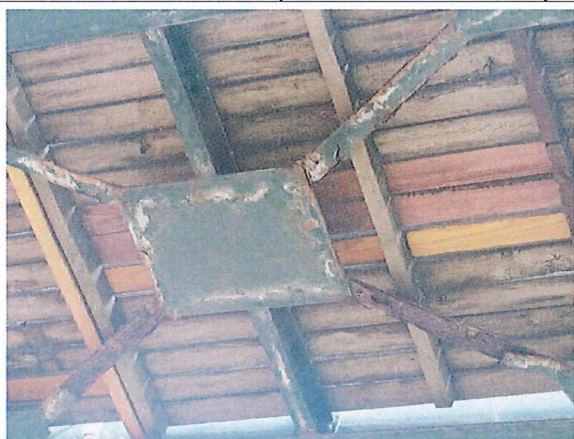
- Dolní pásnice podélného ztužení vpravo je oslabená plátkovou korozí až o 3 mm (foto č. 5).

Foto č. 5 Konstrukce K 05 – podhled – podélné ztužení vpravo – plátková koroze, nátěr.

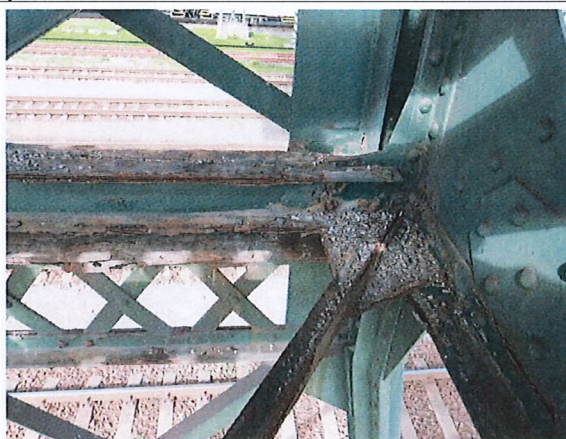
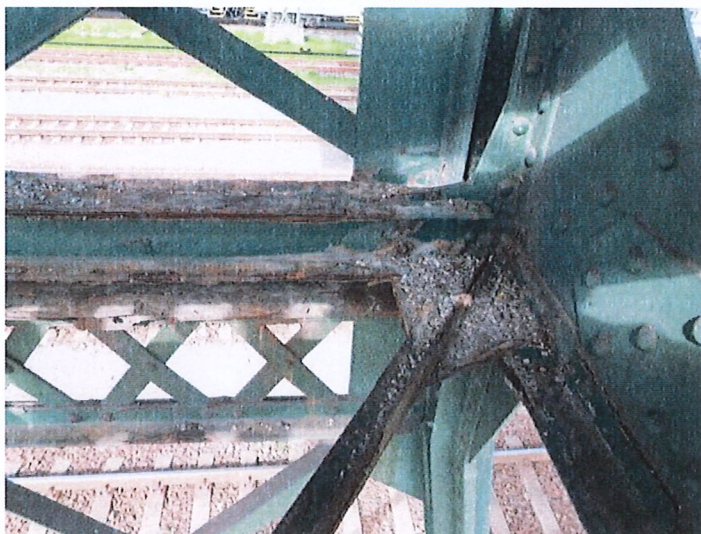
- Na první svislici u příčného ztužení vlevo je vlivem štěrbinové koroze deformovaná pásnice úhelníku až o 20 mm (foto č. 6).

Foto č. 6 Konstrukce K 05 –1. příčné ztužení dolní pásnice vlevo – štěrbinová koroze.

**Foto č. 6 Konstrukce K 05 –
1. příčné ztužení dolní
pásnice vlevo – šterbinová
koroze.**

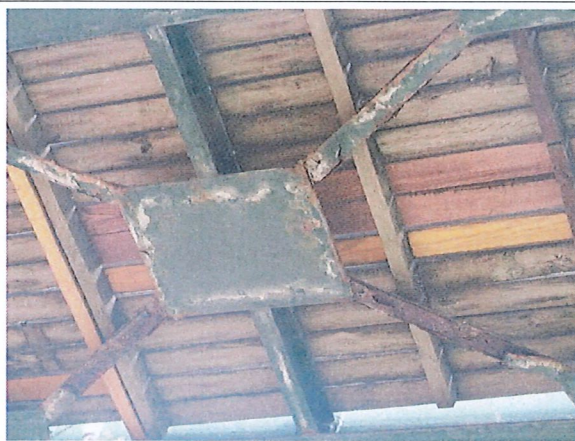
- Jednotlivé ocelové prvky příhradové konstrukce, zejména ve stycích a koutech jsou i přes obnovenou PKO důlkovitě oslabené až o 2 mm (foto č. 7)

Foto č. 7 Podpěra P 00 – vlevo - konec –oslabení.

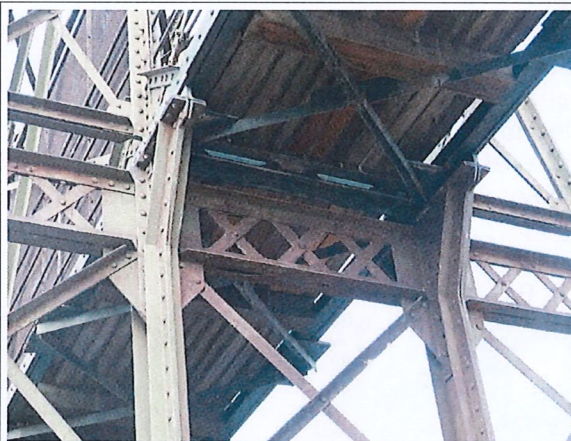
- V jednotlivých prvcích, zejména mezi úhelníky příčného ztužení je patrná šterbinová koroze, prvky jsou vlnovitě deformované a oslabené až o 3 mm (foto č. 8).
- V místě upevnění do betonového základu jsou úhelníky místy oslabené plátkovou korozí.

Foto č. 8 Podpěra P 02 – příhradový nosník – oslabení.

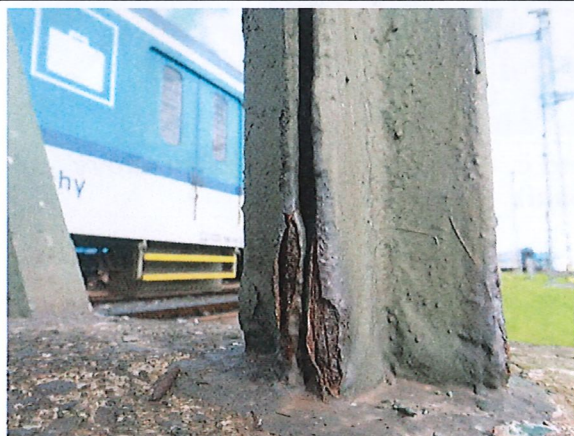
- V horní části podpěry je styčnickový plech z části strávený korozí až do ostra.
- V dolní části sloupů, v místě zalití do betonové patky, narůstá štěrbinová koroze (foto č. 9).

Foto č. 9 Podpěra P 05 – dolní část - konec –oslabení – štěrbinová koroze.

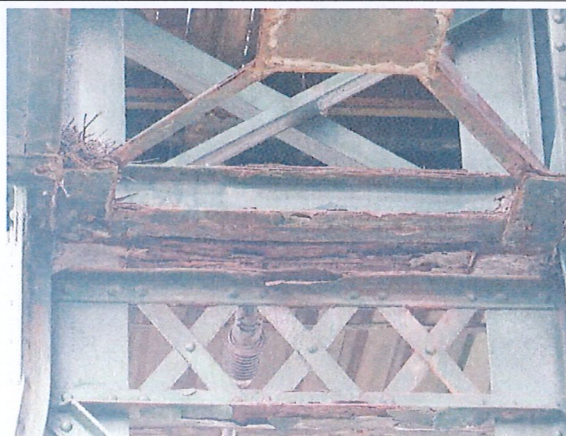
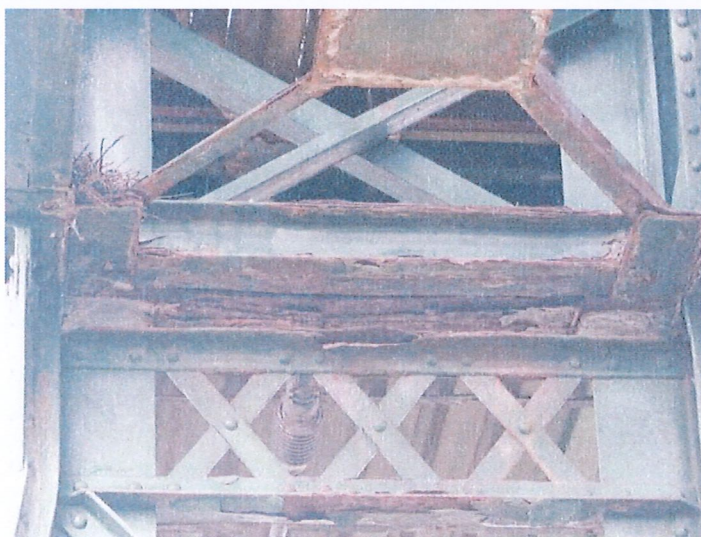
- Jednotlivé ocelové prvky jsou důlkovitě oslabené až o 2 mm.
- Mezi úhelníky příčného ztužení je patrná štěrbinová a plátková koroze (foto č. 10).
- Hlavy některých nýtů jsou strávené korozí až o 30%

Foto č. 10 Podpěra P 06 – příhradový nosník – oslabení.

**Foto č. 10 Podpěra P 06 –
příhradový nosník –
oslabení.**

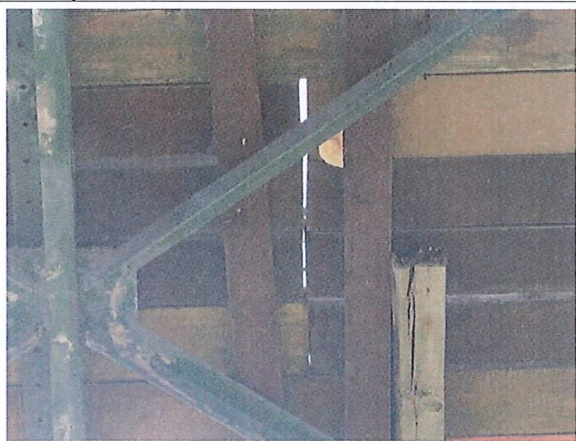
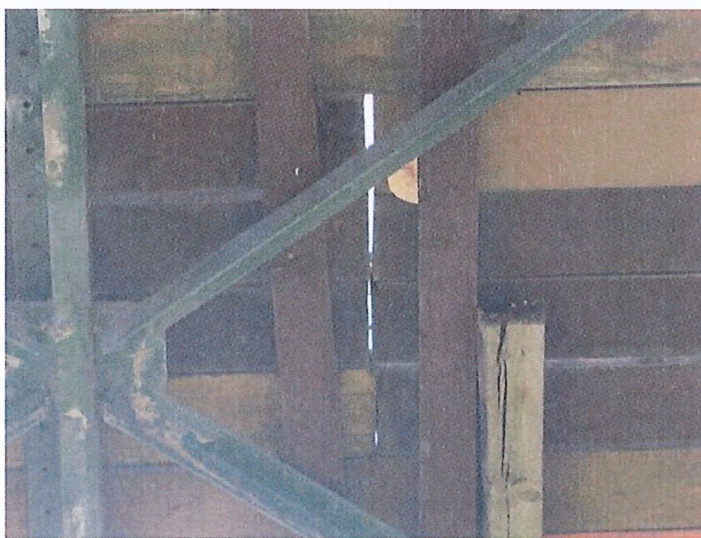
- Na podhledu konstrukce K 01 vlevo je příčný hranol shnilý (foto č.2).
- Dřevěné fošny podlahy jsou popraskané a místy nahnílé či porostlé mechem.
- Vlevo nad podpěrrou P 01 i vpravo na P 07 jsou dřevěné fošny obnovené a místy vyměněné.
- Na konstrukci K 02 vlevo u podpěry P 03 na podhledu jsou dřevěné fošny napadené dřevokaznou houbou (foto č. 11).
- Dřevěné fošny ve střední části konstrukce K 04 začínají být napadené dřevokaznou houbou.
- Dřevěné fošny v 1.poli konstrukce K 05 jsou napadené dřevokaznou houbou (foto č. 12).

**Foto č. 11 - Konstrukce K 02 –
podhled -vlevo houba**

**Foto č. 11 - Konstrukce K 02
– pohled -vlevo houba**

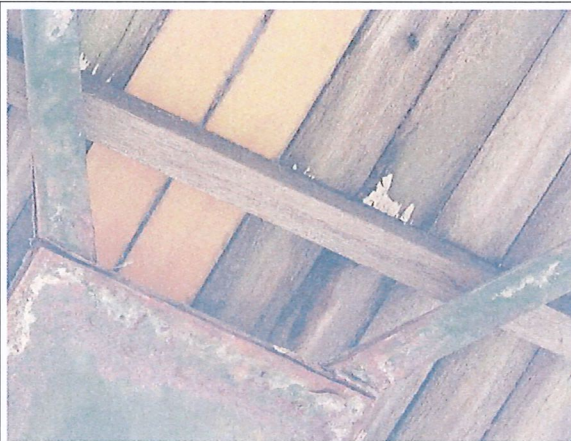
**Foto č. 12 Konstrukce K 05 – 1. pole
houba.**
