Protokol o podrobné prohlídce

mostního objektu provedené dle Vyhlášky Ministerstva dopravy č. 177/1995 Sb.
a předpisu Správy železnic SŽDC S5 Správa mostních objektů

TÚ 2191 Olomouc hl.n. (mimo) – Krnov (mimo)		DÚ 26 ZAPA beton a.s. - Hrubá Voda		Evd. km 18,902
Objekt most	Úsek trati šírá trať	Vžitý název		
Délka mostu 65,80 m		Počet otvorů 2	Počet kolejí 1	Elektrizace ne
Objednatel Správa železnic, státní organizace OR Ostrava		Rychlost na mostě / traťová [km/h] 50 / 70		Traťová třída zatížení s přidruženou rychlostí C3-70
Návrh hodnocení stavebního stavu 2 / 2		Odpovědný pracovník vykonavatele Jakub Cikryt		Rok podrobné prohlídky 2022

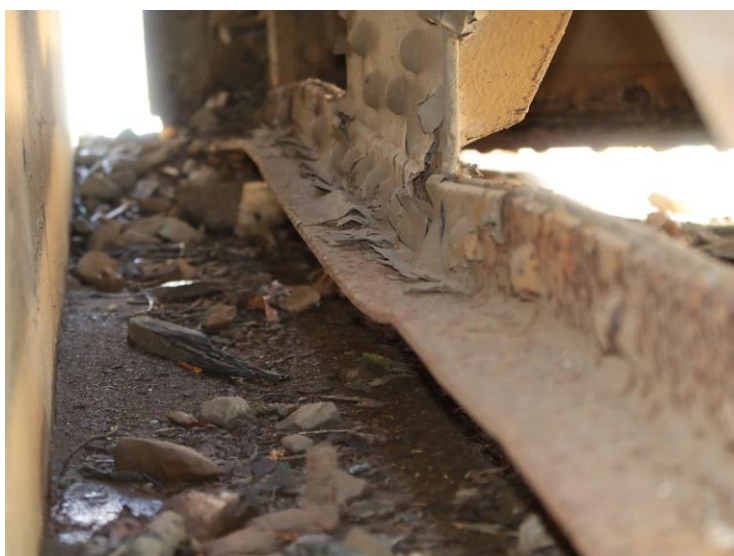
- Dolní úhelníky prvního příčného ztužení jsou deformované směrem nahoru o 60 mm, v délce 2x 1200 mm (foto č. 1).

Foto č. 1 Konstrukce K 01 –
1. příčka – deformace

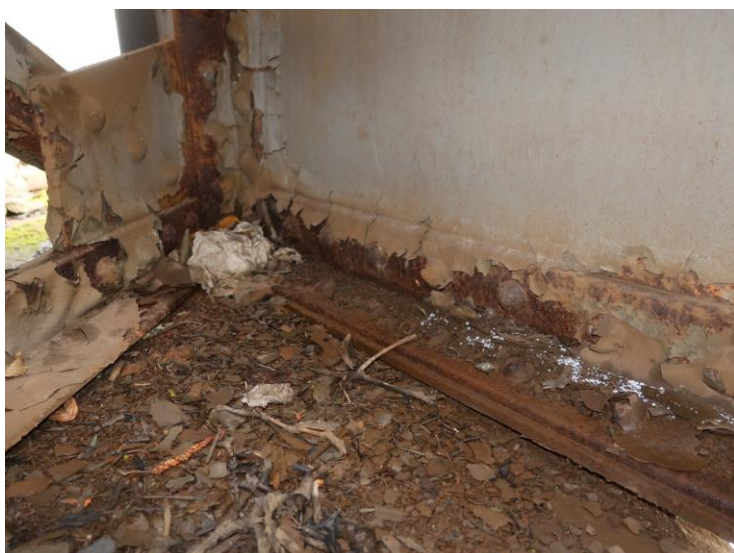
- Dolní krční úhelníky hlavních nosníků jsou z vnitřní strany korozi oslabené až o 3 mm, nejvíce nad ložisky a v místech styčnickových plechů. Narůstá zde plátková koroze (foto č. 2). Hlavy nýtů jsou v těchto místech korozi strávené až o 30%.
- Dolní krční úhelníky hlavních nosníků jsou z vnější strany nad ložisky korozi oslabené až o 4 mm. Narůstá zde plátková koroze. Hlavy nýtů jsou v těchto místech korozi strávené až o 30%.
- Dolní úhelníky příčného ztužení jsou u styčnickových plechů korozi důlkovitě oslabené až o 3 mm, v délce až 500 mm. Dolní pásnice posledního příčníku je oslabená korozi doostra.
- Dolní krční úhelníky podélníků jsou v místech připojení k příčníkům korozi oslabené až o 2 mm, v délce až 200 mm. Narůstá zde plátková koroze a zadržují se nečistoty.

Foto č. 2 Konstrukce K 02 –
levý hlavní nosník nad P 01 –
korozní oslabení

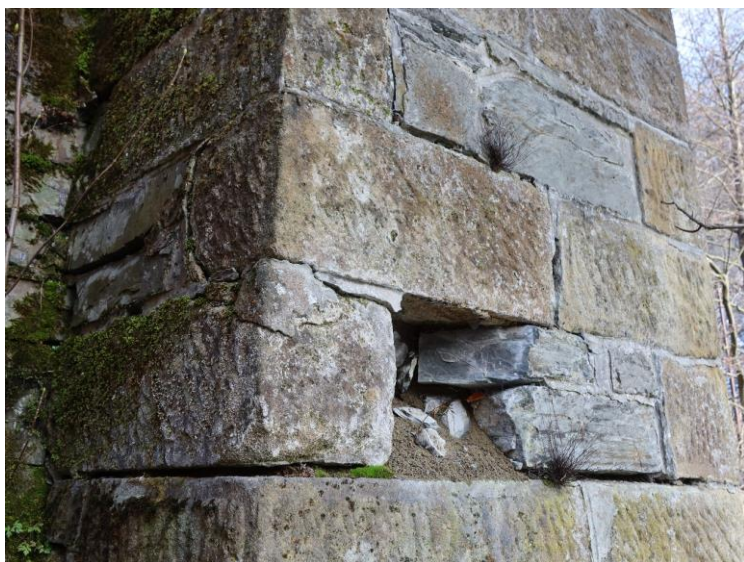
- Na opěře jsou stopy po průsacích vody, prostupují výluhy pojiva. Spárování opěry je popraskané, vydrolené do hloubky až 50 mm, vyrůstá zde vegetace. Některé kameny jsou samostatně prasklé.
- Vpravo u dolní části je vypadnutý kámen (foto č. 3)., spárování je popraskané a vydrolené.
- Beton úložného prahu a závěrné zdi je popraskaný, jsou zde stopy po mírných průsacích vody a slabě prostupují výluhy pojiva. Horní plocha úložného prahu místy porůstá mechem.
- Beton ochranné zdi v dolní části opěry je rozrušený, vyplavený do hloubky až 600 mm, na výšku až 650 mm, po celé šířce opěry.

Foto č. 3 Opěra O 01 –vpravo
– vypadnutý kámen
