Z P R Á V A

**o odborné prohlídce objektu hlavního nádraží v Mladé Boleslavi
Nádražní 33, Mladá Boleslav**

Číslo zakázky :	5826/22
Odpovědný řešitel :	Ing. Luděk Dostál
Vypracovali :	Ing. Luděk Dostál; Zbyněk Potužák, CSc.

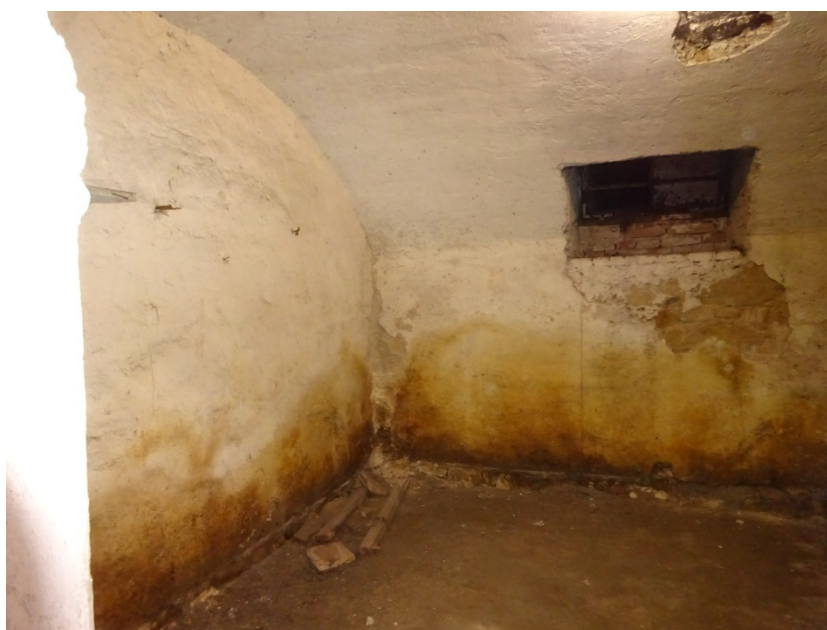
Klenby nad suterénem jsou cihelné do zdiva a travers. Nosné zdivo je vlhké, objekt nemá funkční izolace proti zemní vlhkosti.

Klenutý strop nad suterénem, působení vlhkosti

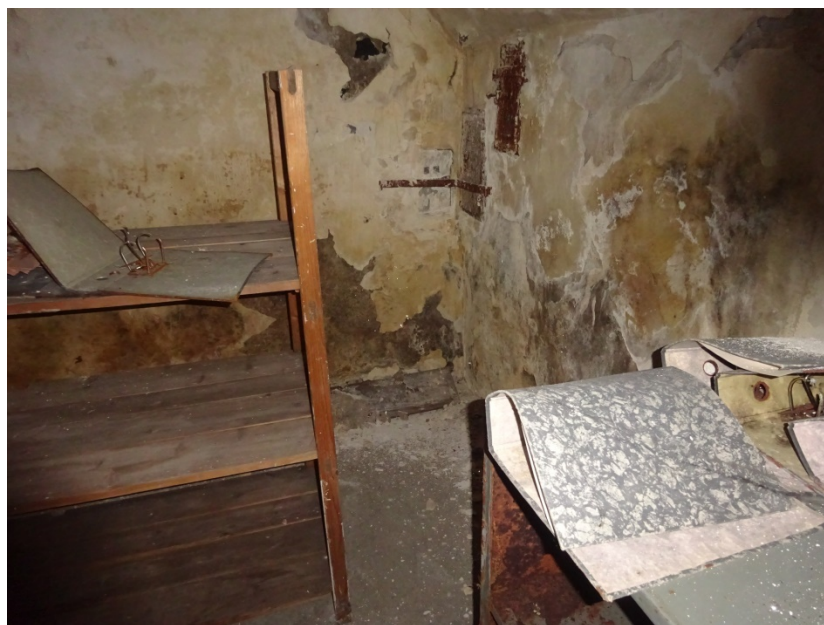
Projevy vlhkosti a salinity zdiva v suterénu

Omítky ve sklepe jsou v důsledku pronikající vlhkosti poškozeny. Působením vlhkosti dochází k transportu vodorozpuštěných solí k povrchu zdiva a jejich krystalizační tlaky degradují omítky a tvoří nevzhledné výkvěty.

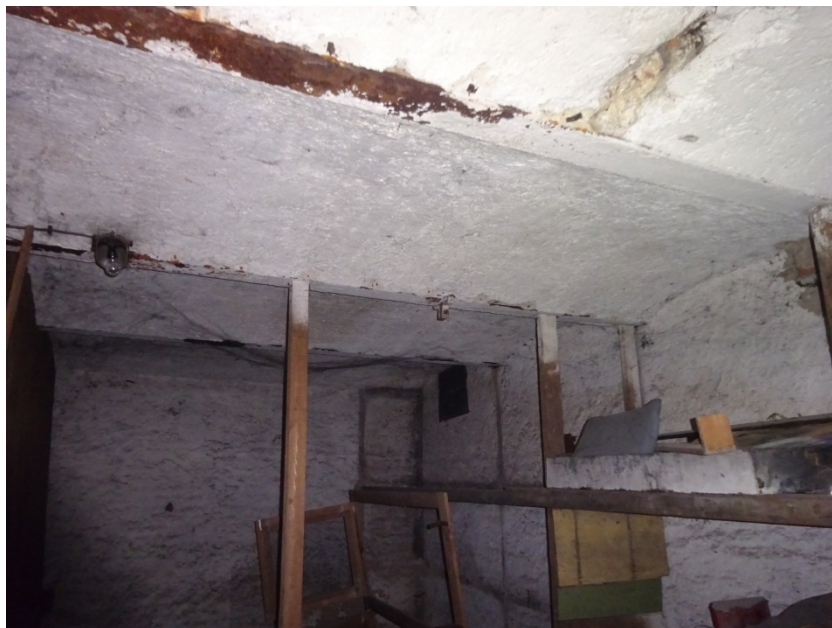
Vlivem vlhkosti a vzdušného kyslíku dochází ke korozi válcovaných stropních nosníků, které nesou část kleneb. Dle doby výstavby jsou tyto válcované nosníky nikoliv z oceli, ale ze svárkového železa, které je nesvařitelné.

Strop nad sklepem, klenby do travers, koroze nosníků

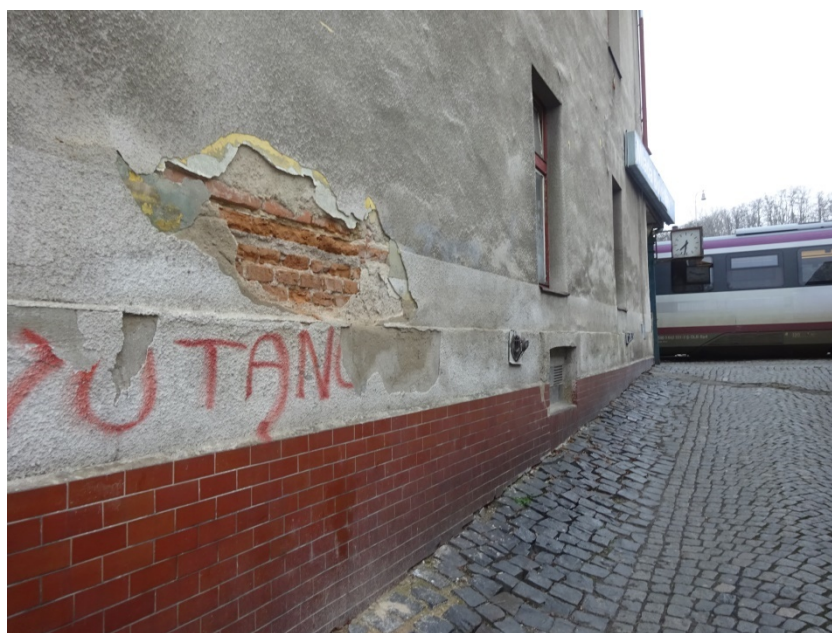
K povrchové degradaci nosného zdiva dochází i na vnější fasádě vlivem vlhkosti a mrazu.

Povrchová degradace cihel

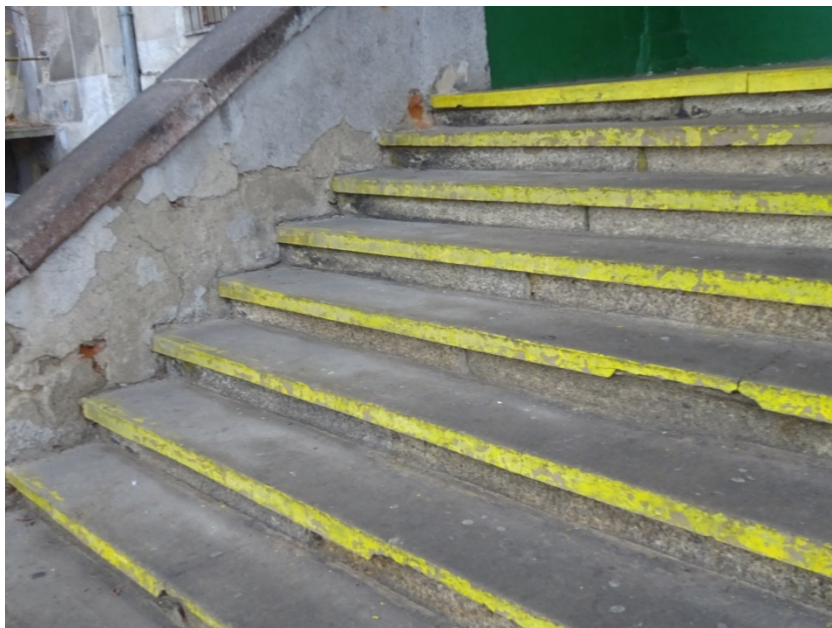
Vnější vstupní schodiště je z oboustranně uložených a podezděných stupňů a je ve špatném stavu.

Vnější vstupní schodiště je ve špatném stavu

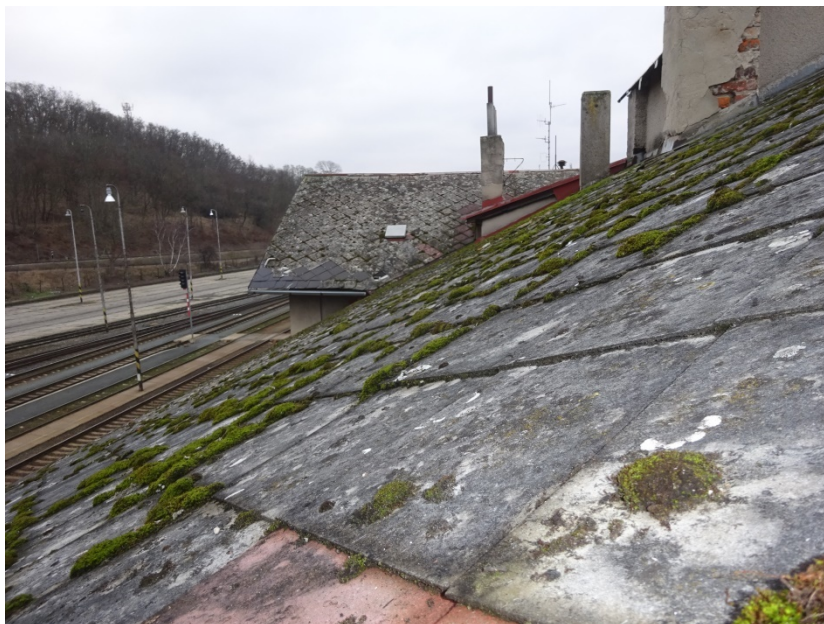
Krytina je ve špatném technickém stavu a na řadě míst zatéká. Na povrchu krytiny byl zjištěn výskyt mechu, který vytváří kyselé prostředí a urychluje degradaci šablon. Kromě krytiny bylo zjištěno použití nebezpečných materiálů obsahujících azbestová vlákna v případě azbestocementových trub pro odvětrání kanalizačních stoupaček i ve vyústění komínů nad střechou.

Mech na azbestocementové krytině

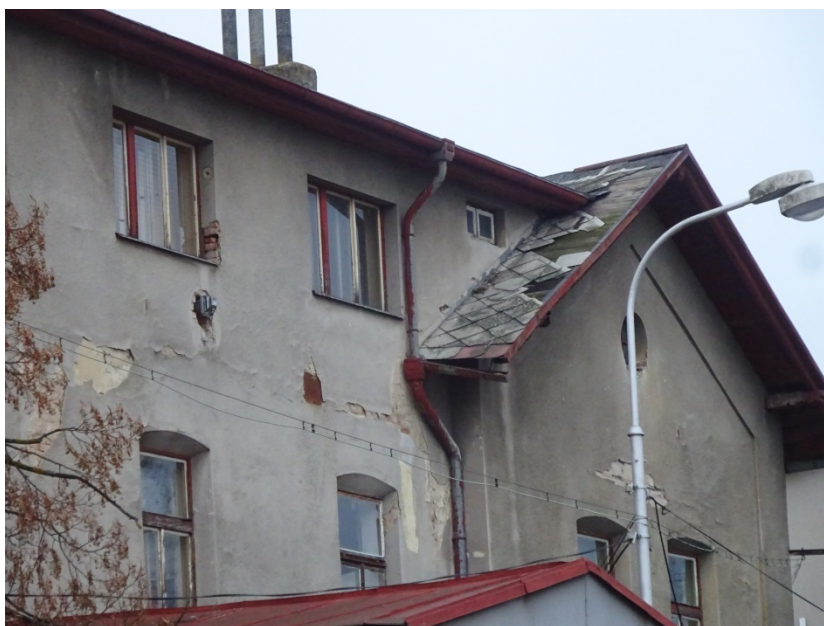
Objekt má sedlovou střechu s krytinou z azbestocementových šablon na dřevěném bednění. Tato krytina obsahuje nebezpečná azbestová vlákna, při manipulaci ohrožuje zdraví a je nutné s ní nakládat jako s nebezpečným odpadem. Předpokládáme, že původní krytinu tvořily břidlicové šablony, které byly dodatečně nahrazeny azbestocementovými.

Azbestocementová krytina je ve špatném stavu, místy chybí

V rámci pozdějších stavebních úprav a provedených oprav byly do objektu zabudovány azbestocementové výrobky obsahující zdravotně nebezpečná karcinogenní azbestová vlákna. Jedná se o střešní krytinu (vlnovky a šablony) a o azbestocementové potrubí na komínech a na odvětrání kanalizačních stoupaček. Při manipulaci s těmito materiály obsahujícími azbest bude nutno postupovat dle platné legislativy a zacházet s nimi jako s nebezpečným odpadem.

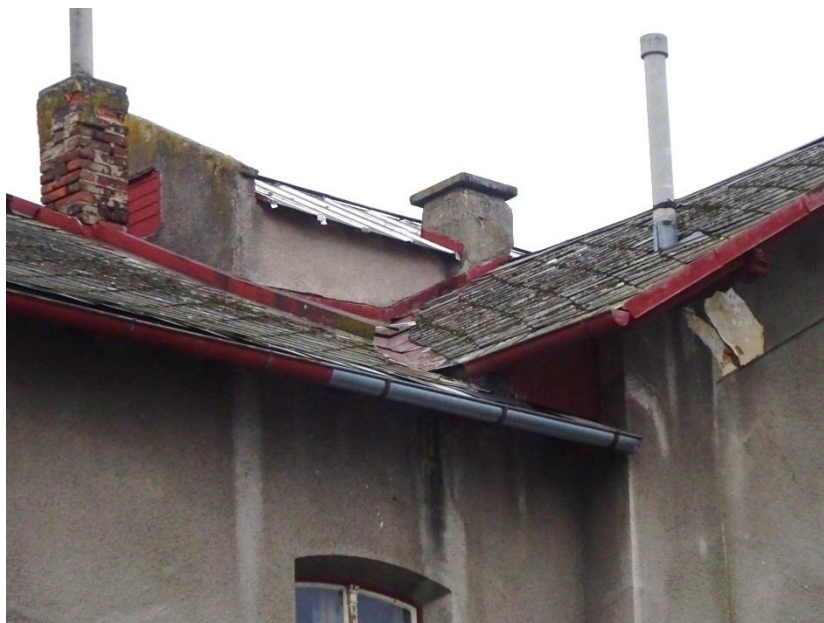
V době výstavby objektu se azbestocementové roury nepoužívaly a i v tomto případě jde o dodatečně zabudovaný materiál. I s ním je třeba nakládat jako s nebezpečným odpadem.

Azbestocementové odvětrání stoupačky a komína, světlík

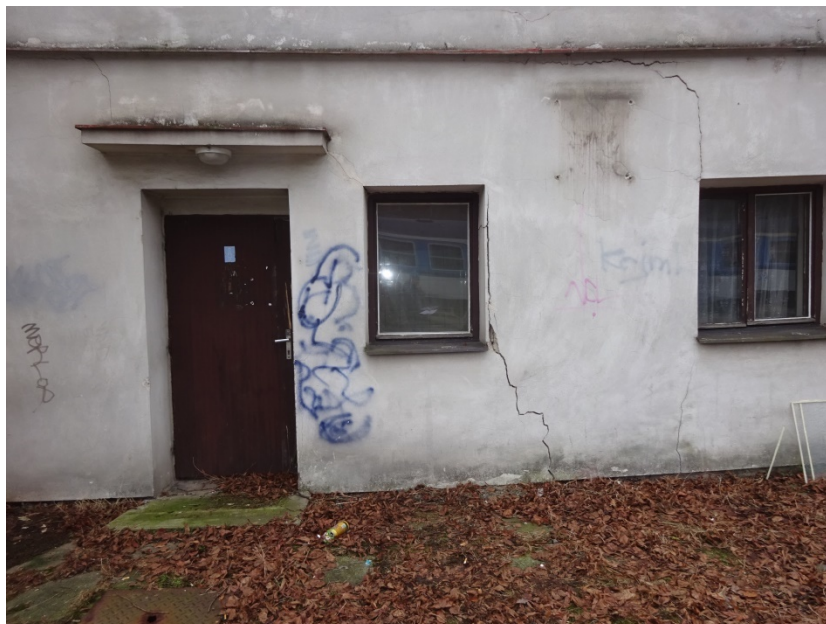
Na tuto tesařskou konstrukci navazují novější přízemní zděné přístavky, jejichž zdivo je porušeno trhlinami v dilatacích. U přístavku WC je příčinou poruch nevhodné založení a nerovnoměrné poklesy v základové spáře. I tyto přístavky mají plechovou krytinu.

Přístavek WC, trhliny od nerovnoměrných poklesů v základech

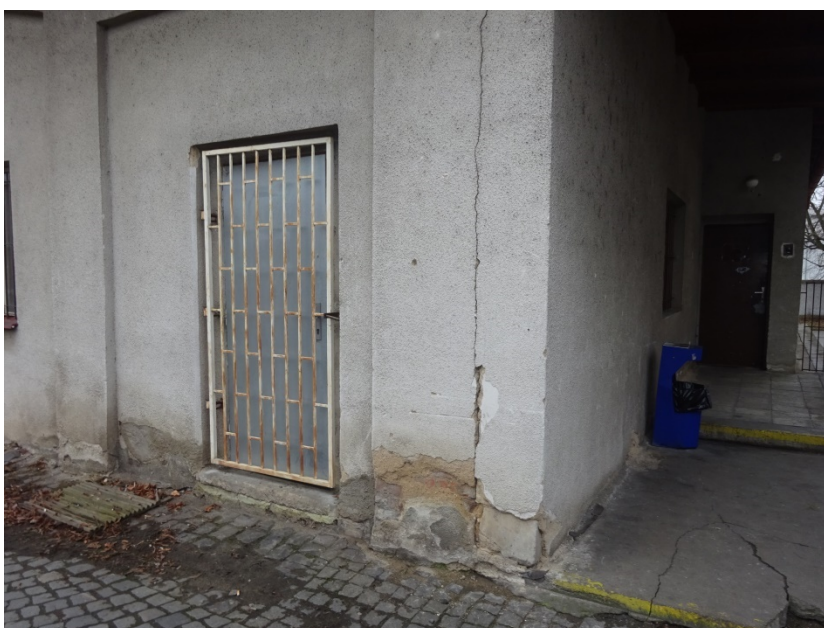
Přístavek sousedního objektu, trhliny ve zdivu, působení vlhkosti

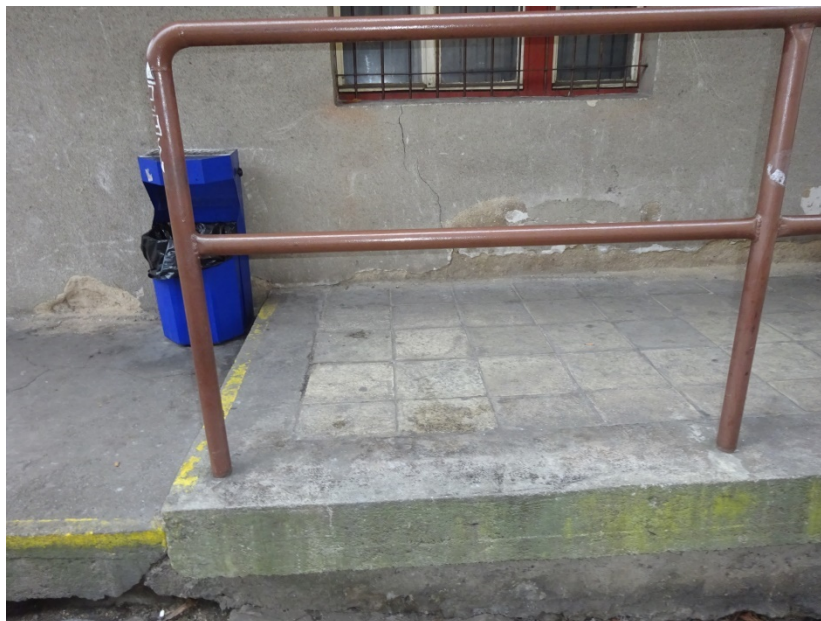
Přístavek sousedního objektu, trhlina v parapetu okna

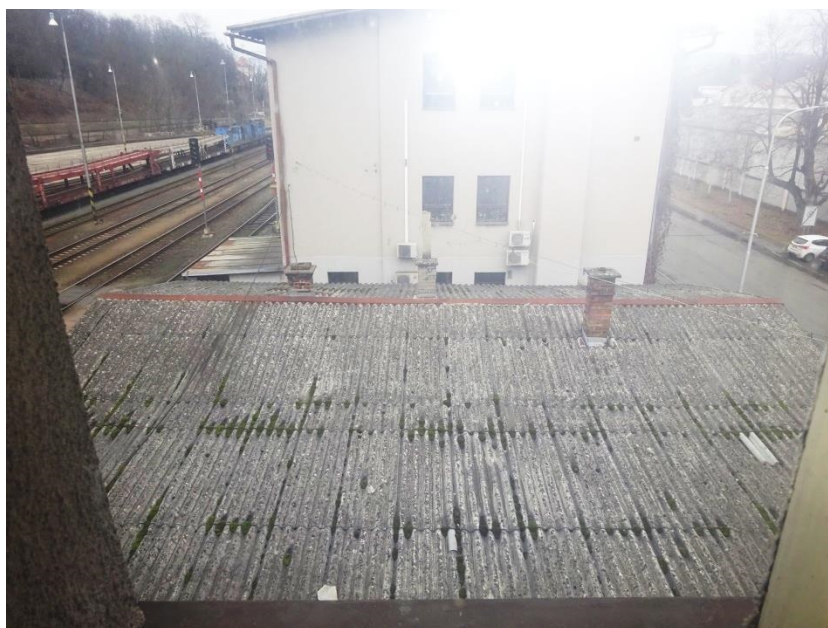
Prohlídka byla zaměřena i na sousední přízemní objekt na východní straně nádražní budovy. Podle vzhledu konců krokví a tvaru střechy usuzujeme, že i zde došlo k přístavbě. Objekt je přízemní, zděný a má střechu z vlnitých azbestocementových desek. Tento materiál rovněž obsahuje azbestová vlákna a představuje zdravotní nebezpečí.

Azbestocementová krytina sousedního objektu
