Kraj: Liberecký	Traťový úsek/Obec: 1671 Liberec - Harrachov st.hr.							
Investor: Správa železnic, státní organizace; Dlážděná 1003/7; 110 00 Praha 1								
Akce: Oprava trati v úseku Tanvald - Kořenov SO 03-14-02 Most v ev. km 29,281								
Obsah dokumentace: TECHNICKÁ ZPRÁVA - PRŮZKUMY			Formát: A4	Datum: 11/2021	Účel: DSP+PDPS	Č. zakázky: 64020136	Změna:	Č. kopie:
			Měřítko: -					
			Část dokumentace: E.1.4.6	1.2

Most v ev. km 29,280

STAVEBNĚTECHNICKÝ PRŮZKUM

Stavebnětechnický pasport

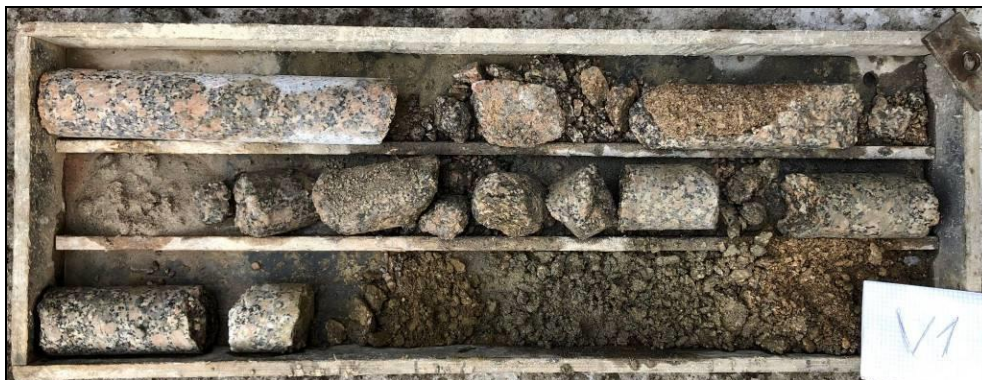
Obr. č. 1 – diagnostický vrt V1

- tloušťka opěry je v místě vrtu V1 cca **2,30 m**
- základová spára je v místě vrtu Š1 cca **5,90 m** pod spodním lícem nosné konstrukce

- specifická vodní ztráta q kamenného zdiva činí v místě vrtu V1 cca 75,00 l/s/m/MPa, mezerovitost je tedy přes 10 %
- specifická vodní ztráta q kamenného zdiva činí v místě vrtu V2 cca 120,83 l/s/m/MPa, mezerovitost je tedy přes 10 %

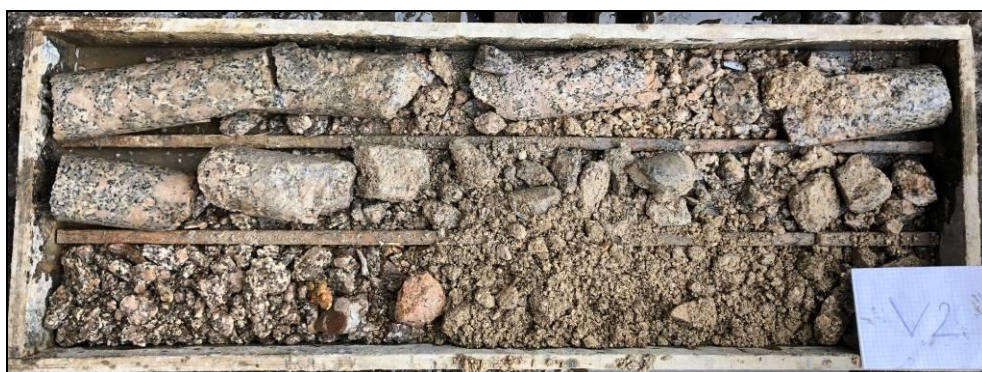
Obr. č. 3 – diagnostický vrt V2

- tloušťka opěry je v místě vrtu V2 cca **2,00 m**
- základová spára je v místě vrtu Š2 cca **4,96 m** pod spodním lícem nosné konstrukce

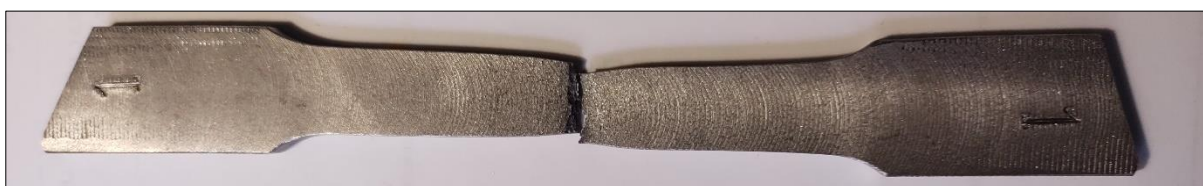
Obr. 8: Porušení ocelového zkušebního tělesa 1 – zkouška v tahu za pokojové teploty.

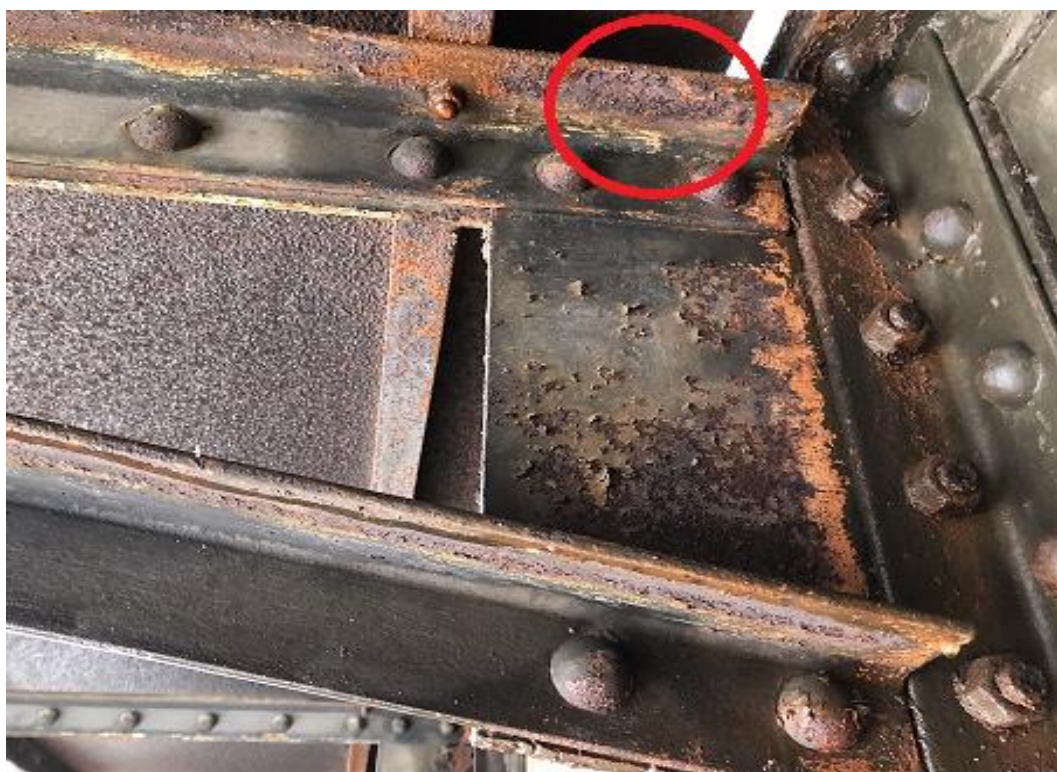
Obr. 11: Lokalizace odběru korozních produktů z horní pásnice příčného ztužení

Na Obr. 11. je zaznamenána lokalizace odběru korozních produktů. Jednalo se o vrstevnaté korozní produkty. Tyto segmenty korozních produktů byly homogenizovány do objemu jednoho vzorku (litinový hmoždír a třecí miska s tloučkem) a přečištěny ethanolem. Takto upravený vzorek byl poskytnut k XRF (rentgenofluorescenční analýze, prvková analýza) a XRD (rentgenodifrakční analýze, fázová analýza). Výsledky prvkové analýzy (XRF) shrnuje

Tab. 4. Výsledky XRD analýzy (fázová analýza) shrnuje Obr. 12. a Tab. 5. Korozní produkty z tohoto místa jsou částečně znečištěné prachem (obsah Al a Si) a významně znečištěny výluhem z betonové desky (obsah Ca a Si – koroze betonu 1. druhu, výluhu $\text{Ca}(\text{OH})_2$ a jejich transformace na CaCO_3). Obsah chloridových aniontů byl detekován jako velmi malý (používány při zimní údržbě komunikací jako kryogenní látka). Rentgenodifrakční analýza prokázala již výše uváděnou silnou kontaminaci vzorku anhydridem a částečně i hydrátem CaCO_3 . Z korozních produktů je přítomen magnetit (Fe_3O_4), který poukazuje na již déle probíhající atmosférický korozní proces (katodická korozní reakce probíhá také redukcí Fe^{III} na Fe^{II} za tvorby právě směšného oxidu Fe_3O_4). Zastoupení polymorfních modifikací $\text{FeO}(\text{OH})$ poukazuje na přítomnost pouze goetitu (α – modifikace) a lepidocrocitu (γ – modifikace). Z výsledků je zřejmé, že chloridové anionty významně neovlivňují vlastní korozní proces. Nelze ovšem vyloučit přítomnost lokálních hnízd zakoncentrování chloridových aniontů, které vizuální korozní průzkum nemohl detekovat.

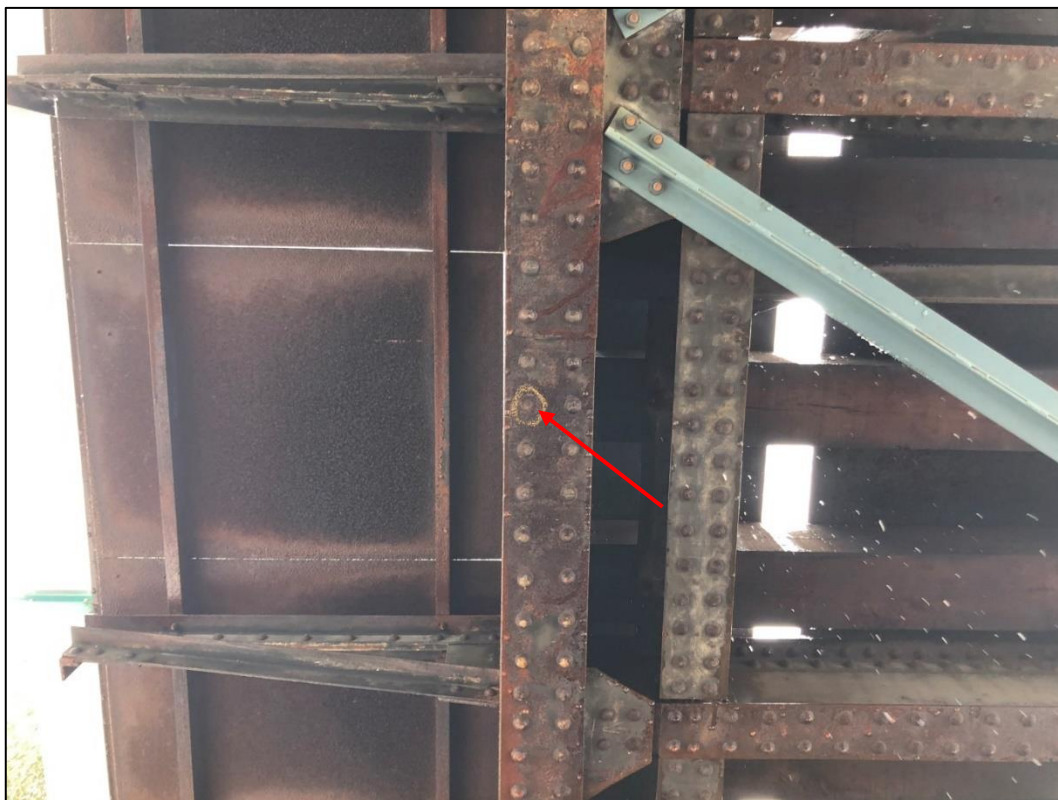
- hlavní nosníky – povrchová až plošná koroze zejména horní a dolní pásnice (úhelníky). Spodní líc hlavních nosníků prakticky bez PKO, lokální vrypy od vozidel. Nýty na spodním líci odkorodované lokálně do hloubky 1-2 mm. Uražená hlava nýtu na spodním líci NK v poli 2. Lokální vrypy na hranách spodní hrany nosníku od vozidel do hl. 5-10 mm. Stav PKO: 60-70 %.

Foto 7: Pohled na spodní líc NK u opěry O1, druhé pole, pravá část, ulomená hlava nýtu

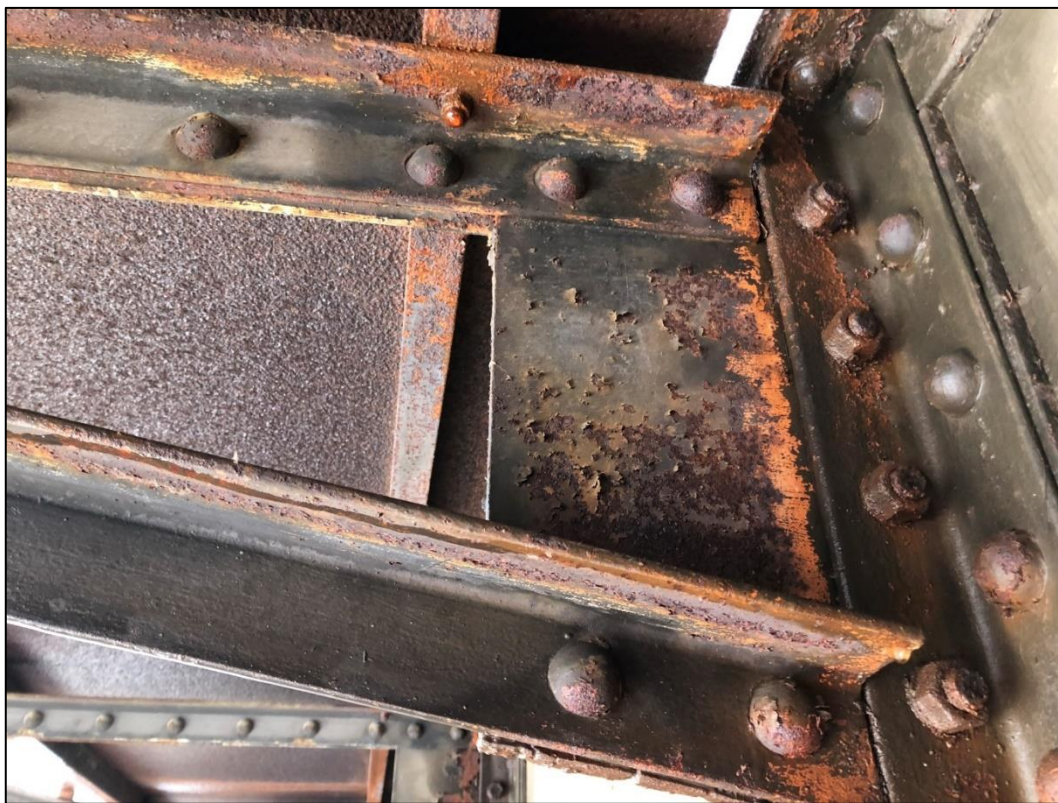
- konzoly – povrchová až plošná koroze zejména na krajích. Stav PKO: 70-80 %
- ložiska – v okolí ložisek lokálně degradovaný beton. Ložiska zanesená nečistotami, povrchová až plošná koroze. Stav PKO: 50-60 %.

Foto 21: Detail koroze spojovacího plechu konzol

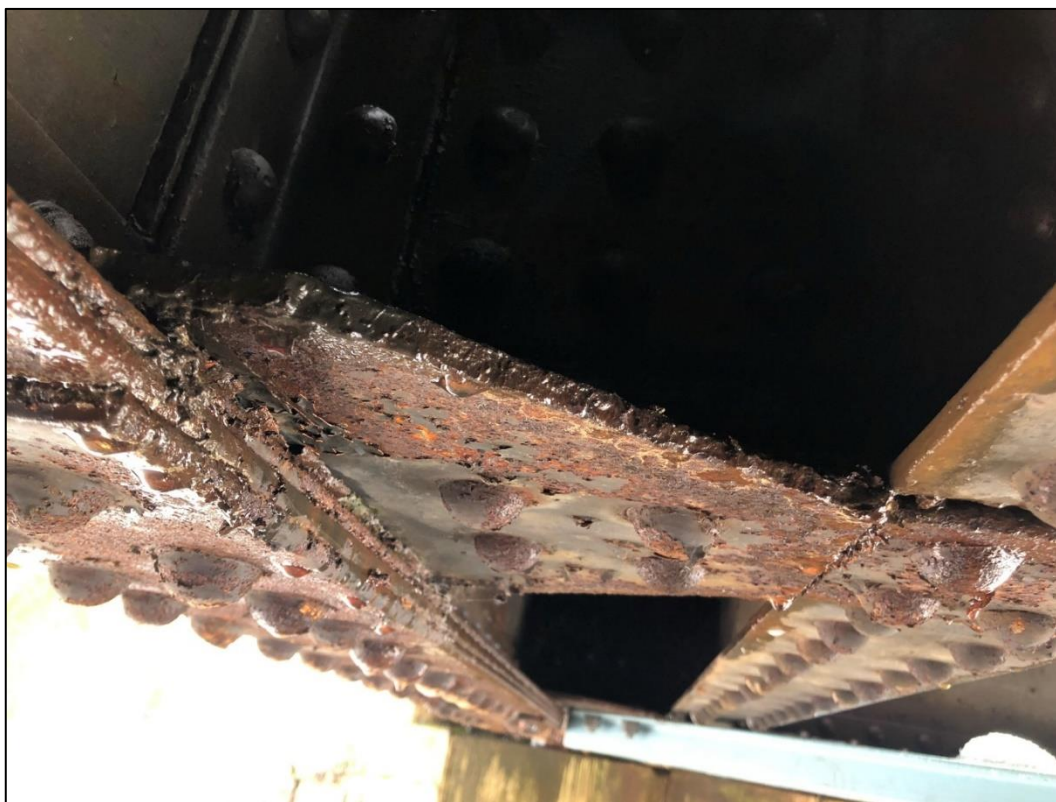
- podélníky – povrchová až plošná koroze zejména horní a dolní pásnice (úhelníky). Lokální oslabení zejména v místech spojů úhelníků o 1-2 mm. Stav PKO: 60-70 %

Foto 26: Detail spojovacího plechu příčnicku a podélníku, plošná koroze

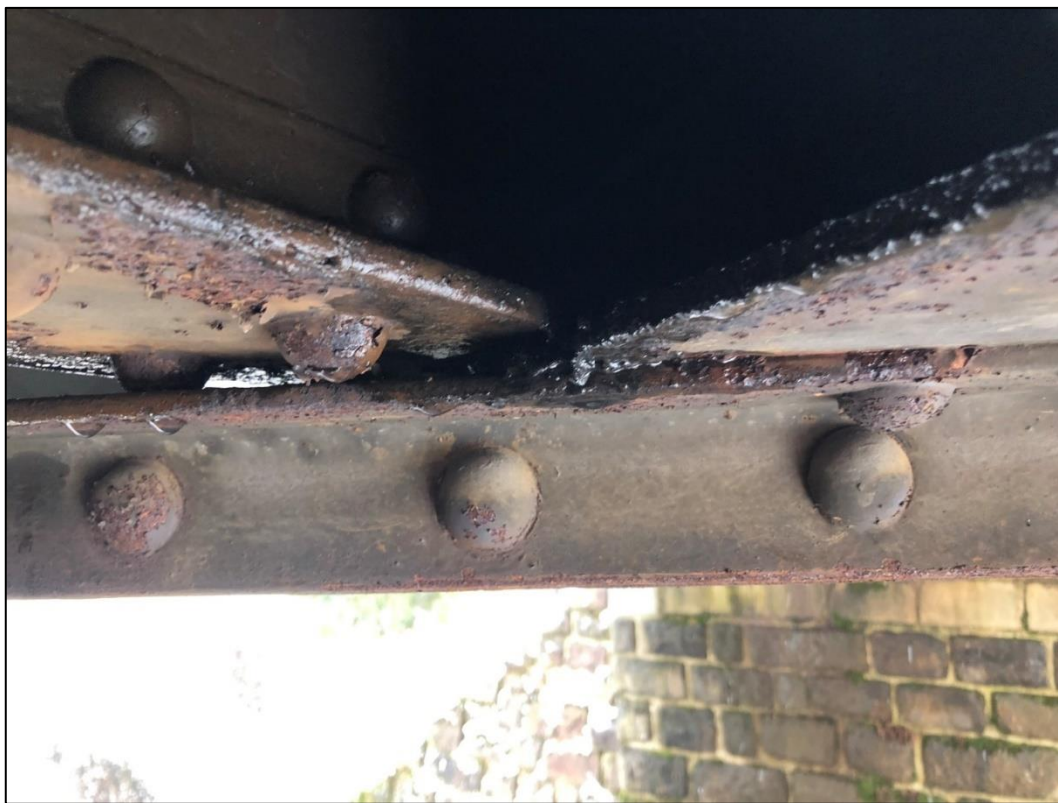
Foto 33: Detail styčnickových plechů, plošná koroze

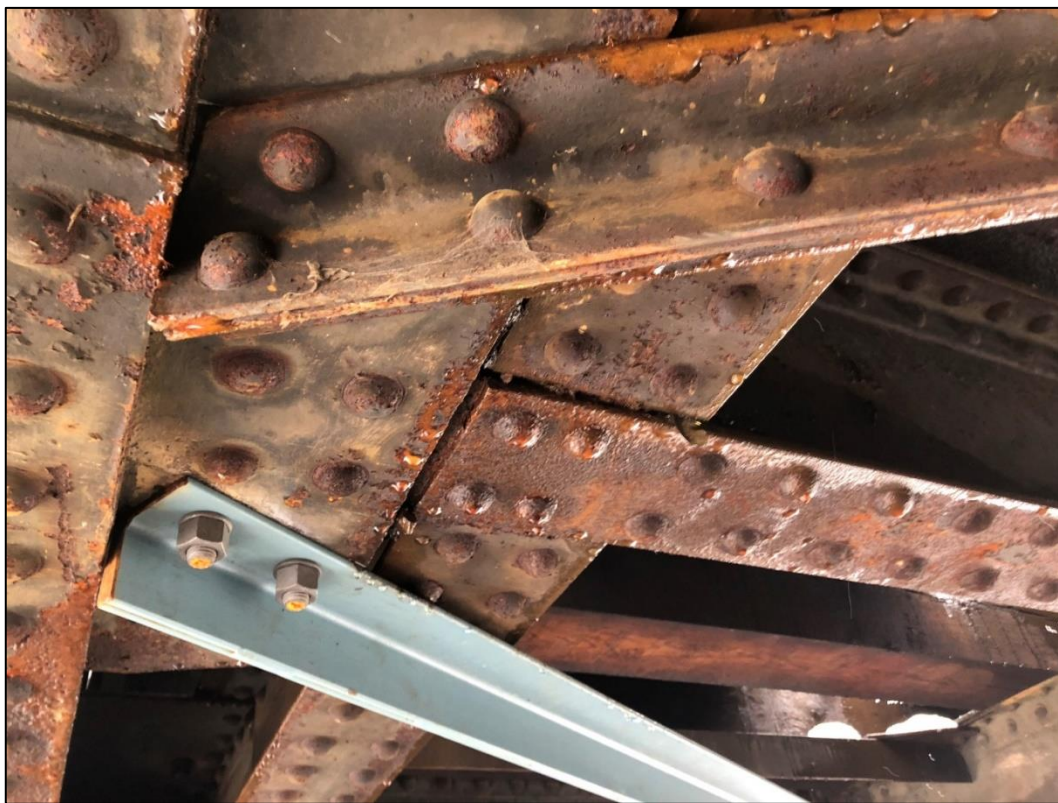
- ztužení – prvky podélného ztužení vyměněny za nové profily. Na původních ztužidlech povrchová až plošná koroze, lokální oslabení o 1 mm. Stav PKO: 60-70 % (původní ztužidla)

Foto 35: Spodní pohled na spoje ztužidel a příčnicku, plošná koroze

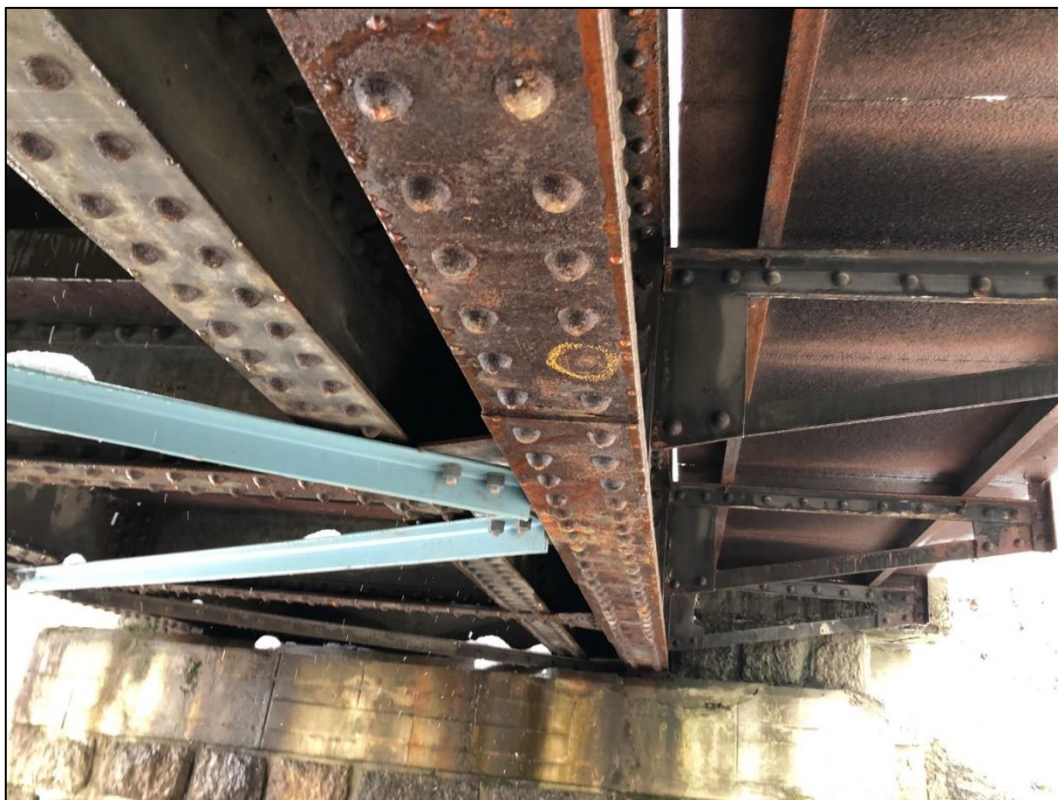
Foto 37: Detail odlomené hlavy nýtu na pravém hlavním nosníku

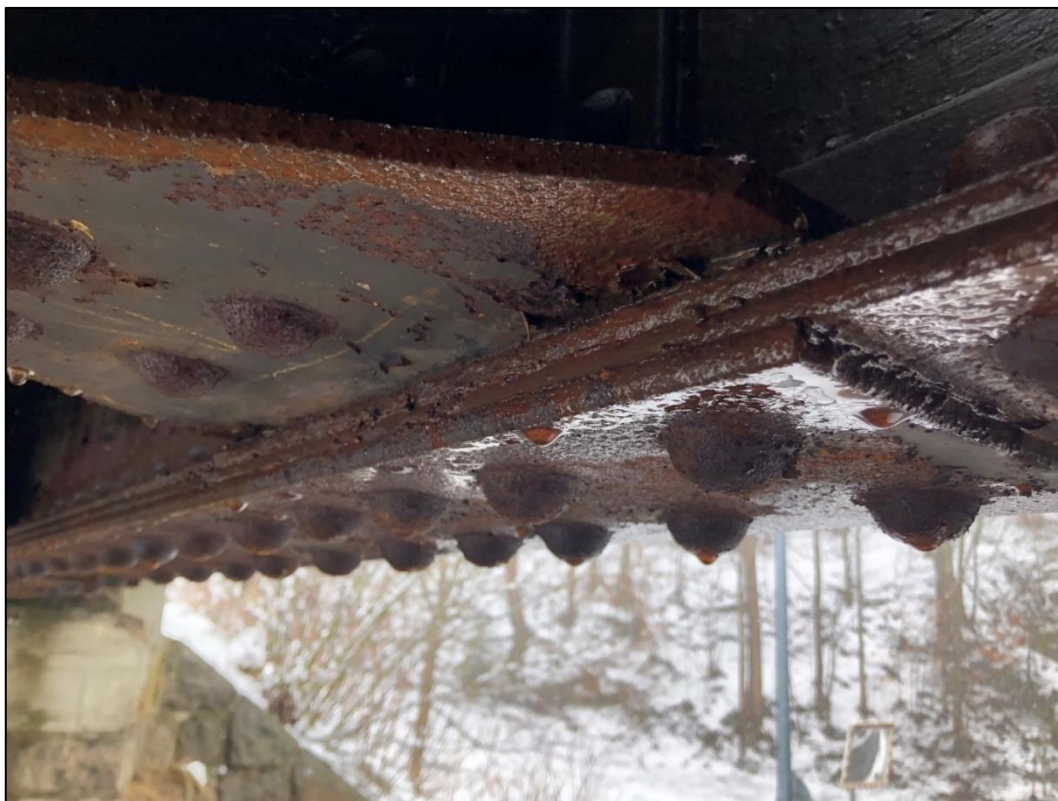
Foto 38: Spodní pohled na spodní líc pravého hlavního nosníku, plošná koroze

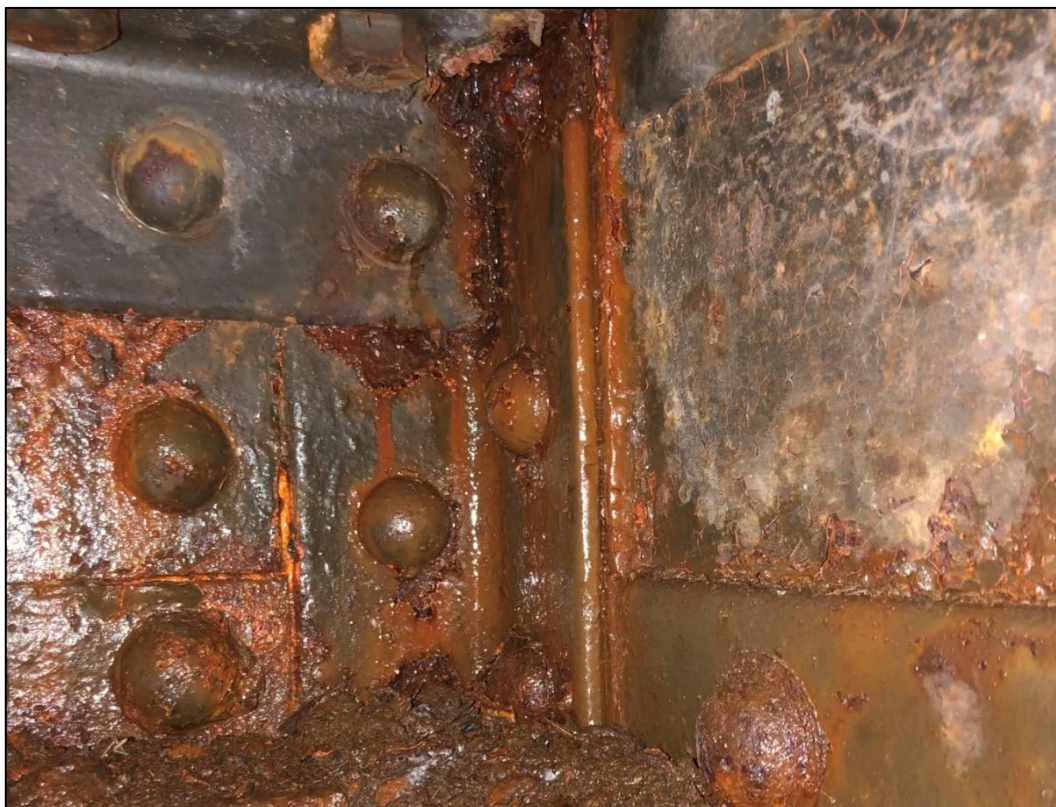
- příčníky – povrchová až plošná koroze zejména horní a dolní pásnice (úhelníky), korozní oslabení lokálně 1-2 mm zejména v místě spojů. Stav PKO: 65-75 %

Foto 40: Detail napojení příčnicku na hlavní nosník, plošná koroze, znečištění
