Kraj: Liberecký	Traťový úsek/Obec: 1671 Liberec - Harrachov st.hr.			
Investor: Správa železnic, státní organizace; Dlážďená 1003/7; 110 00 Praha 1				
Akce: Oprava trati v úseku Tanvald - Kořenov SO 04-14-07 Zeď v km 33,631 - 33,704			Formát: A4	
			Datum: 11/2021	
			Účel: DSP+PDPS	
			Č. zakázky: 64020136	
			Změna:	Č. kopie:
			Měřítko: 1:100,500	
Obsah dokumentace: PASPORT STÁVAJÍCÍ ZDI			Část dokumentace: E.1.4.13	3.2

Oprava trati Tanvald - Kořenov
SO 04-14-07 Zeď v km 33,631 – 33,704
DSP+PDPS

Pasport stávající zdi

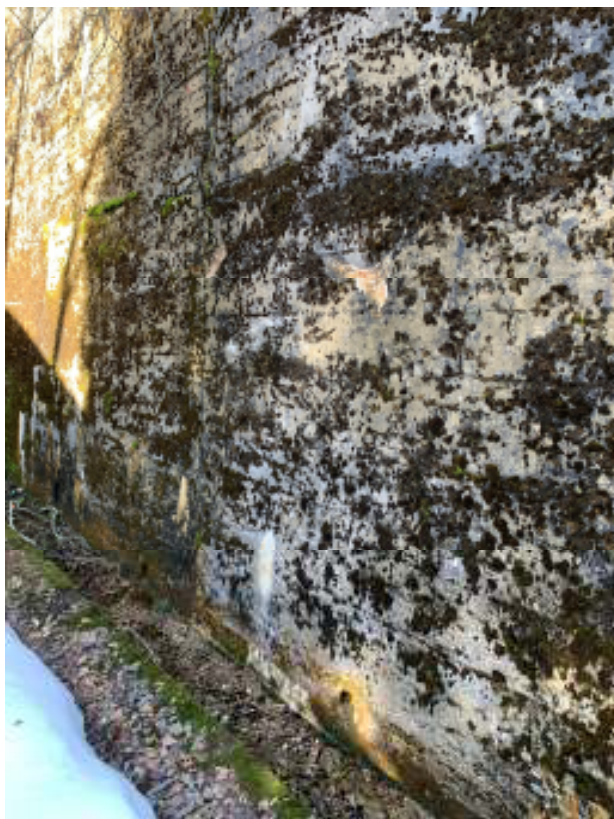
Na lící části svažující se stěny před portálem jsou patrné průsaky vody s pojivem skrz trhliny (foto č. 1), v patě je pak kaverna hl. 20 cm (foto č. 2). Vrchní vrstva betonu líce zdi je degradována v rozsahu cca 20% plochy, poškození betonu zídek v koruně zdi je minimální. V dalším úseku zdi se nachází kaverna hl. 5 cm ve střední části dříku zdi (foto č. 3) a prakticky v celém úseku se nachází souvislá kaverna v patě zdi hl. 5-25 cm (foto č. 4). Vrchní vrstva betonu líce zdi je degradována v rozsahu cca 50% plochy.

Foto č. 1 – výluhy pojiva

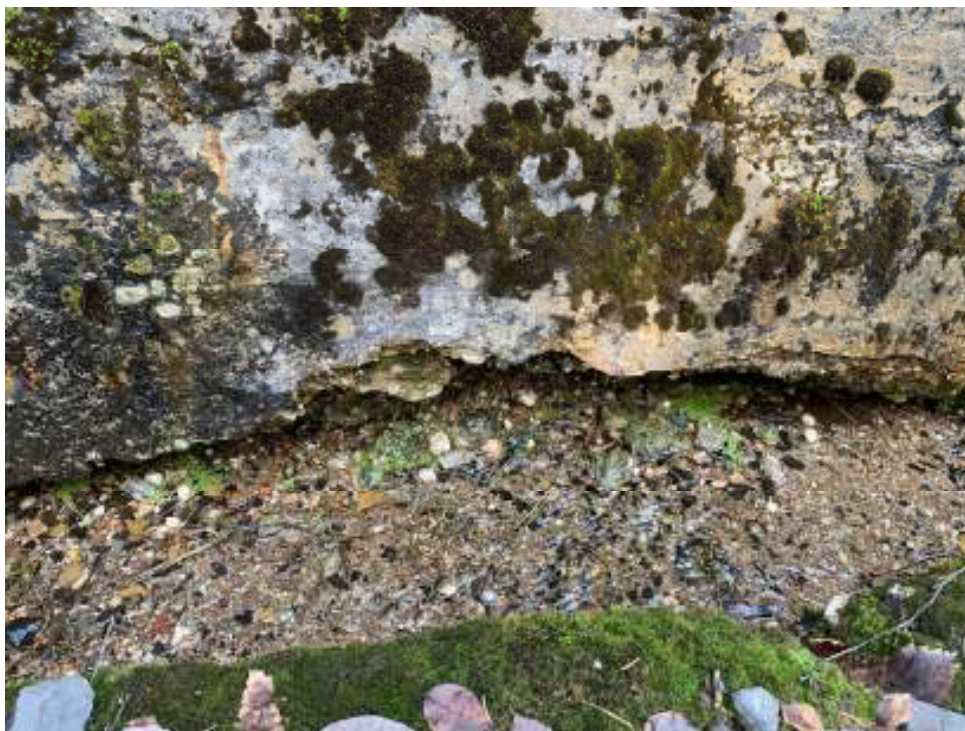
Foto č. 2 – kaverna hl. 20cm

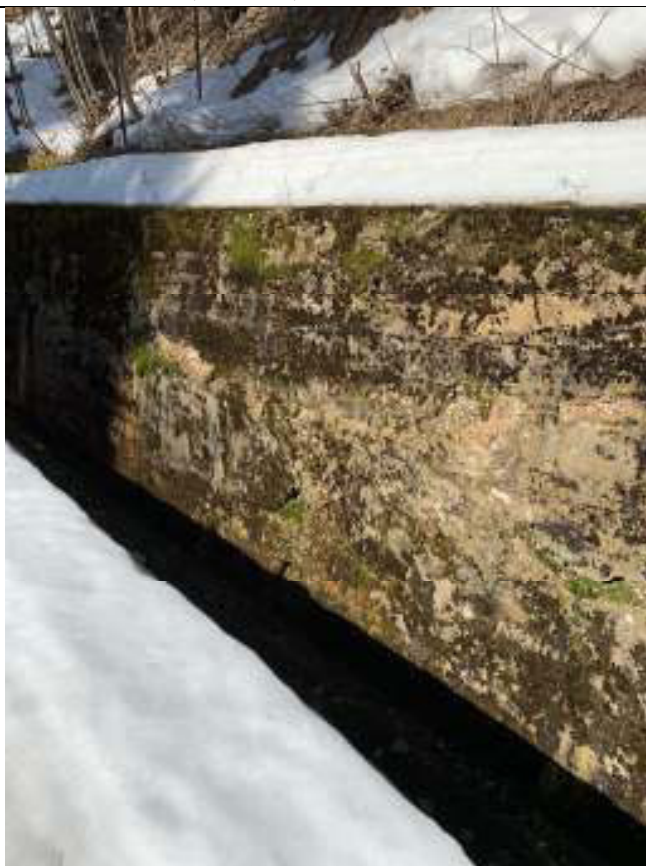
Foto č. 3 – kaverna hl. 5 cm

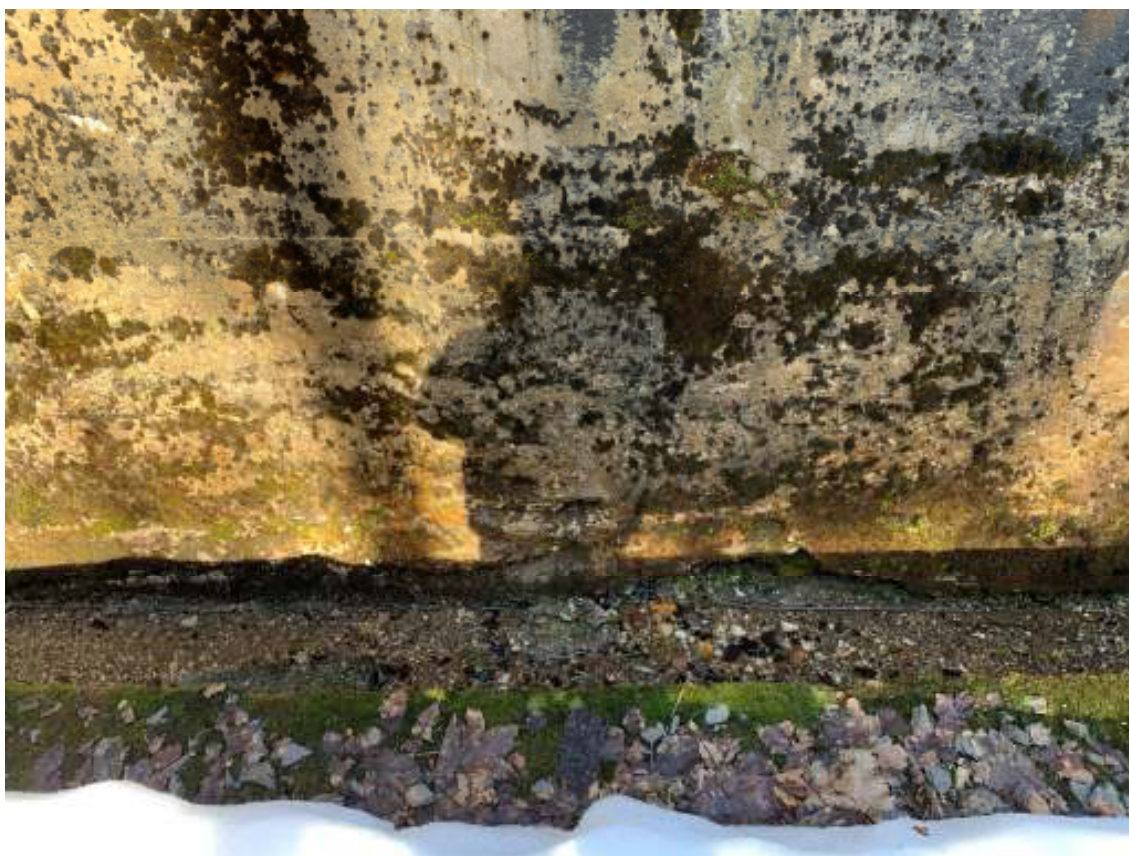
Foto č. 4 – souvislá kaverna v patě zdi hl. 5-25 cm

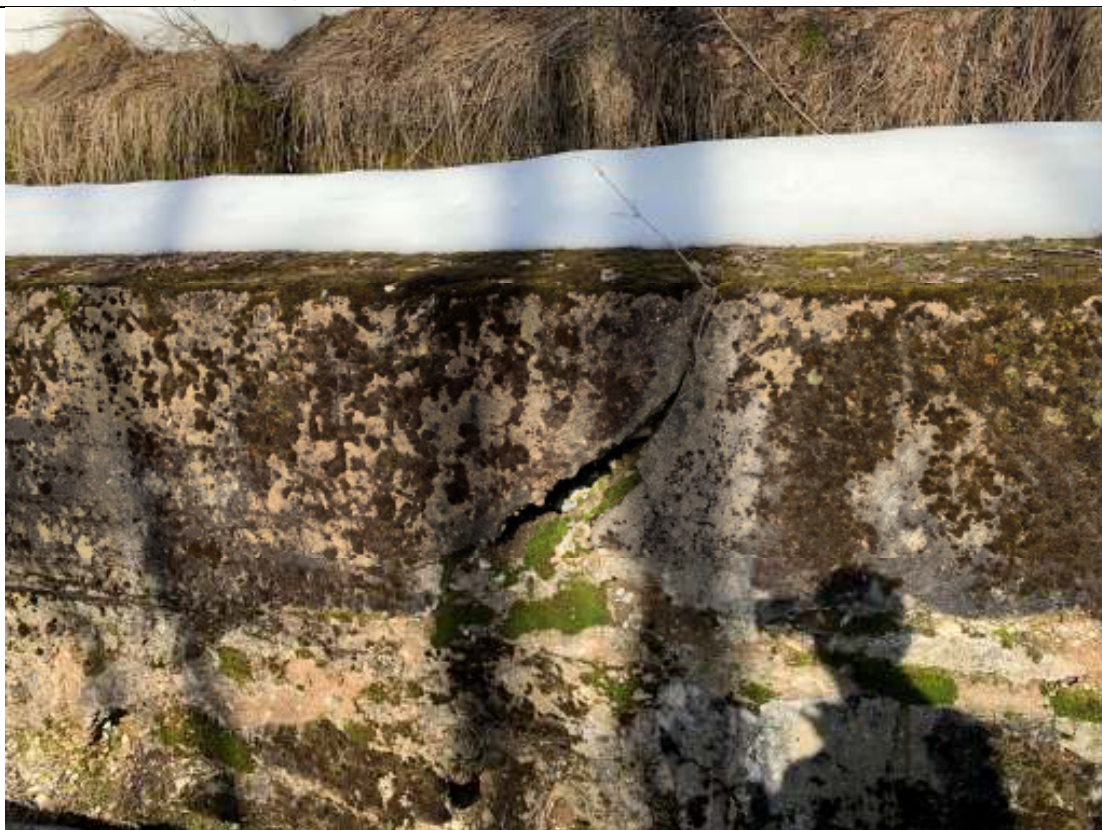
Tato část zdi je v nejhorším stavu, spolu s rozsáhlými plošnými kavernami ve střední části dříku je poškozena i lokálními prasklinami a souvislou hlubokou kavernou v patě podél rigolu (foto č. 5-7). Vrchní vrstva betonu líce zdi je degradována v rozsahu cca 50% plochy.

Foto č. 5 – prasklina, plošné kaverny

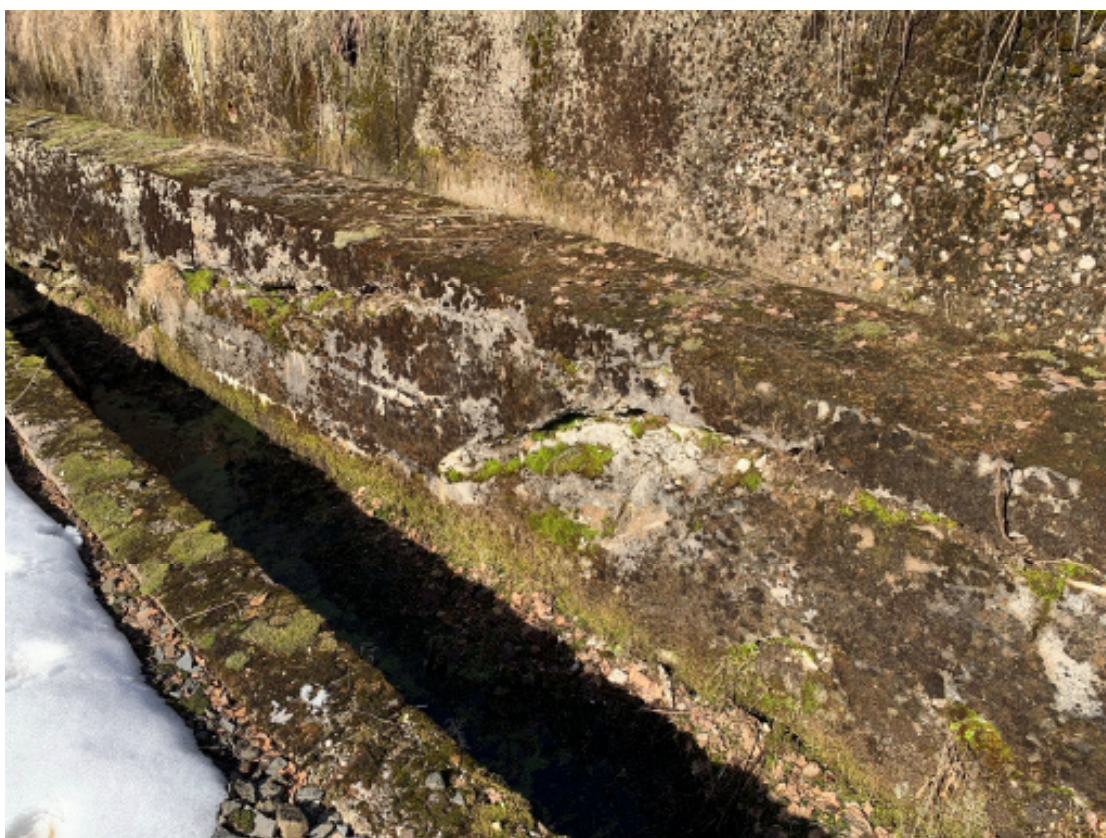
Foto č. 6 – plošné kaverny

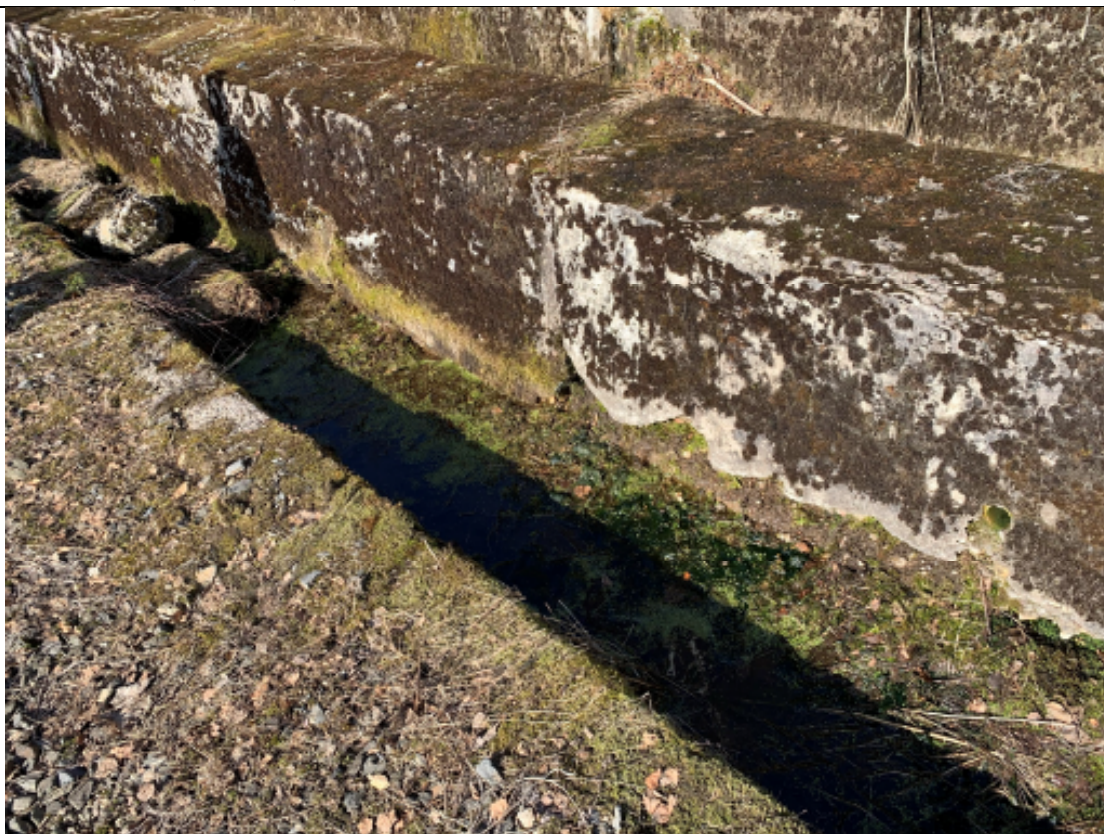
Foto č. 7 – kaverny v patě zdi

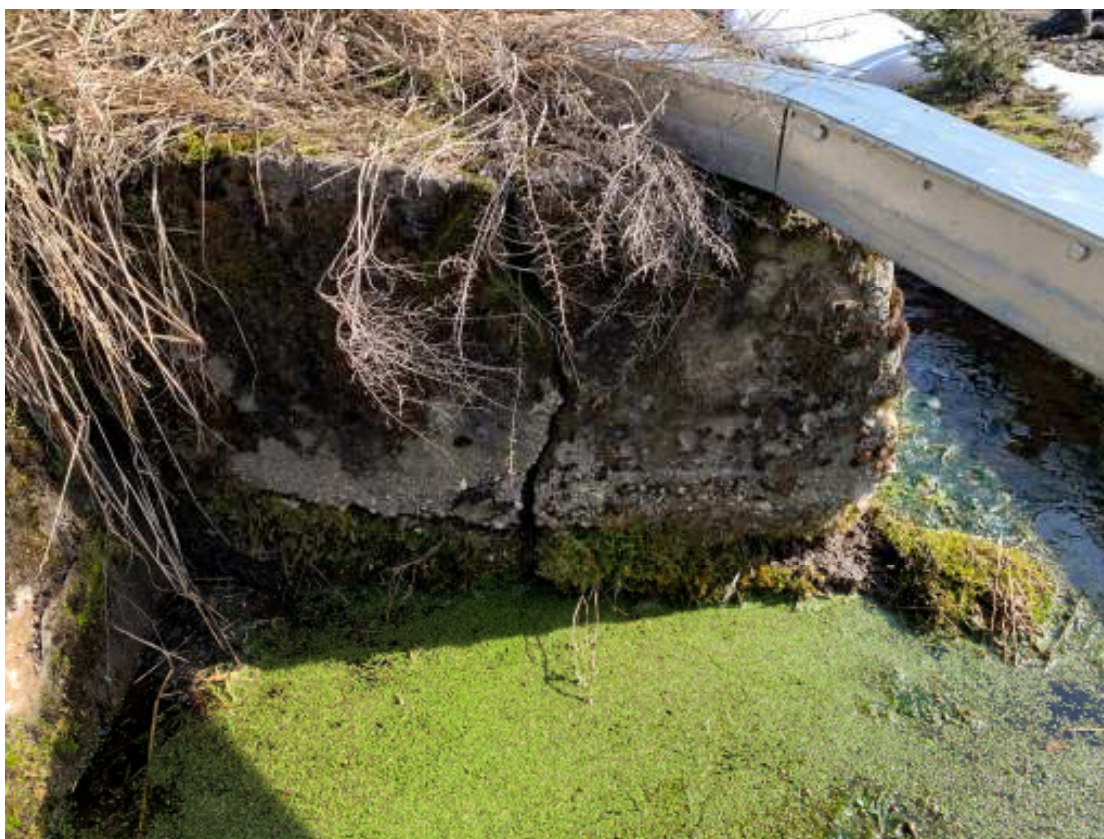
Na přelomu druhé a třetí části je odlomená krajní část dříku zdi (foto č. 8). Plošně se vyskytují kaverny (foto č.9), římsové betonové bloky jsou prakticky po celé délce třetí části rozvolněné, některé spadlé do rigolu (foto č.10). Vrchní vrstva betonu líce zdi je degradována v rozsahu cca 75% plochy.

Foto č. 8 – odlomený dřík zdi

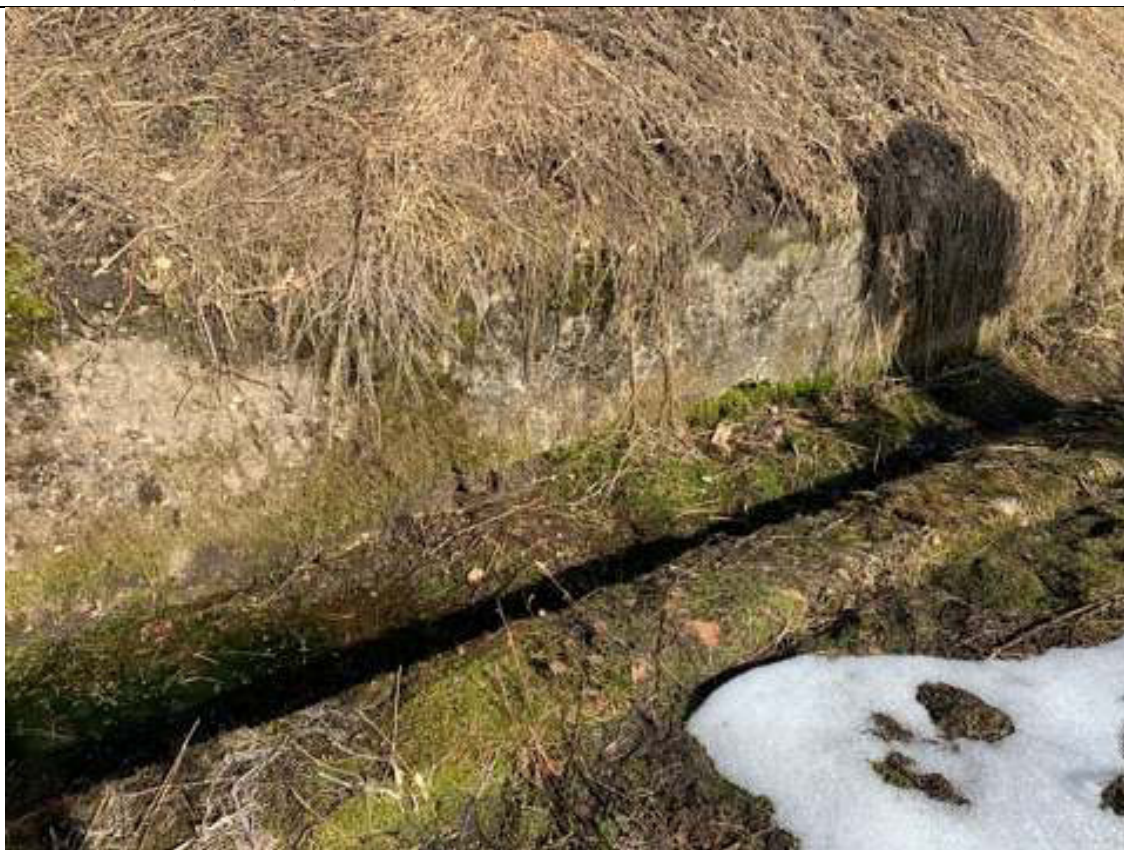
Foto č. 9 – kaverny, degradovaná vrchní vrstva

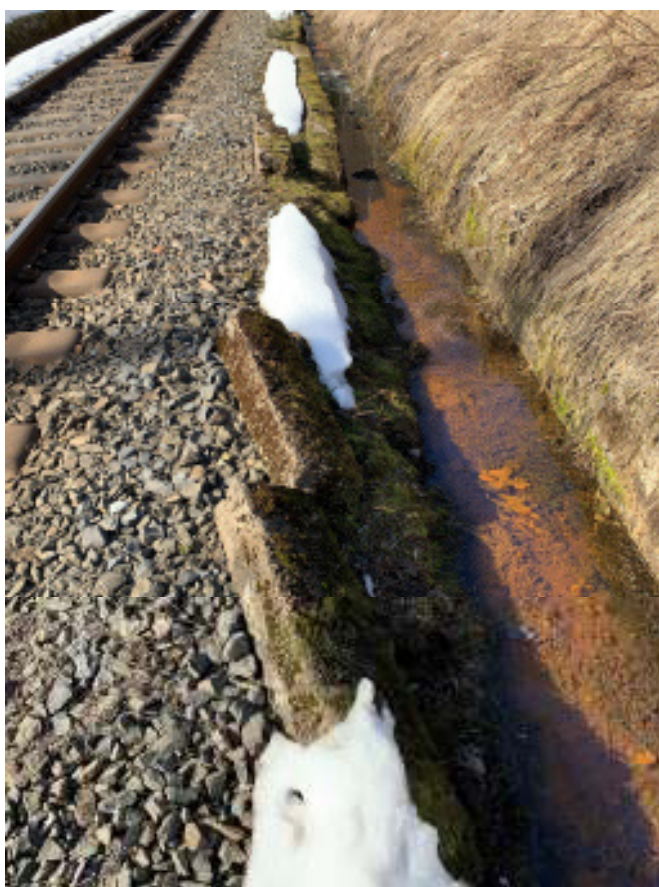
Foto č. 10 – rozvolněné římsové bloky

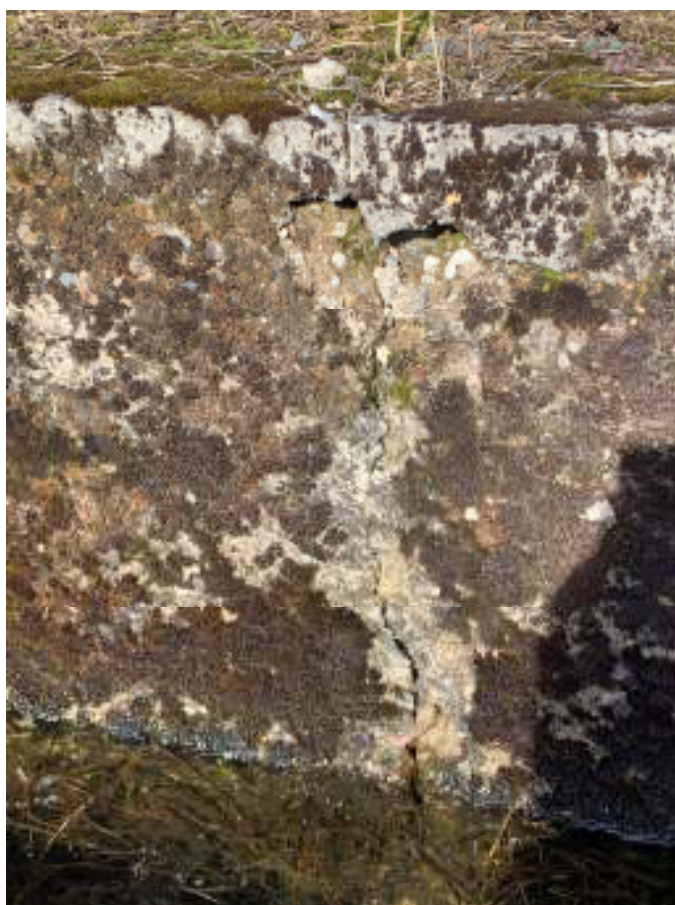
Tato část zdi je v relativně dobrém stavu oproti předchozím, lokálně jsou patrné menší kaverny či odlomená hrana dříku zdi, patrna je svislá trhlina (foto č.11). Vrchní vrstva betonu líce zdi je degradována v rozsahu cca 40% plochy.

Foto č. 11 – svislá trhlina

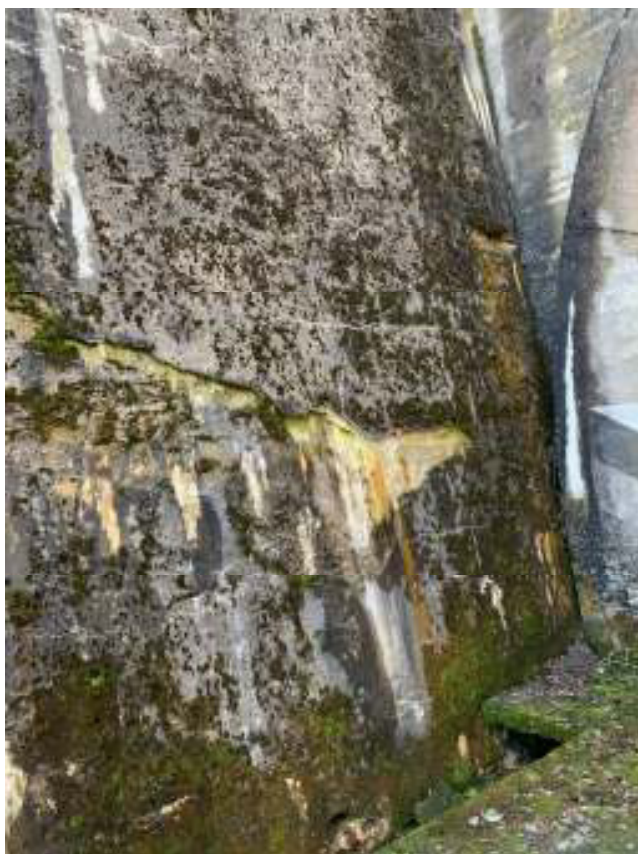
Na lící části svažující se stěny před portálem jsou patrné průsaky vody s pojivem skrz trhliny (foto č. 12), spolu s průsaky se zde vyskytují plošné odtrhy degradované vrstvy betonu. V patě je souvislá podélná kaverna hl. 5-25 cm (foto č. 13). Ve vrchní části pod římsou je podélná trhlina kopírující výškový spád zdi, další trhlina se nachází na přelomu úseku s výškovým spádem a konstantní výškou (foto č. 14). Vrchní vrstva betonu líce zdi je degradována v rozsahu cca 75% plochy, poškození betonu zídek v koruně zdi je minimální. V dalším úseku zdi se nachází několik

Foto č. 12 – výluhy, plošné odtrhy degradované vrstvy betonu

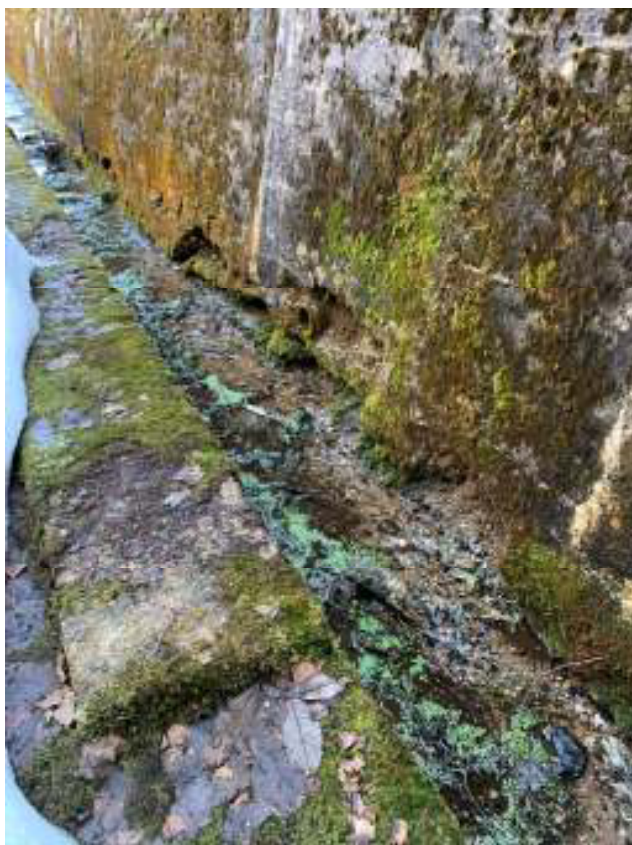
Foto č. 13 – kaverna v patě zdi

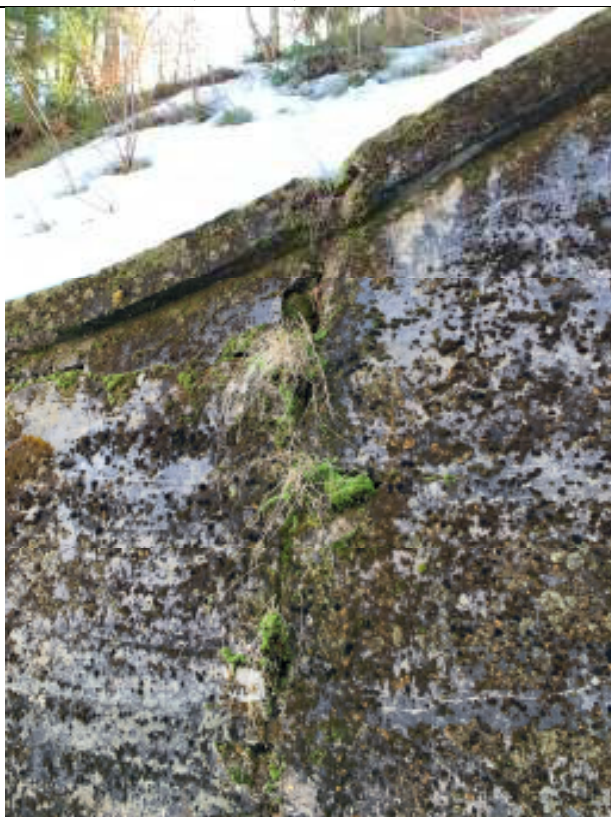
Foto č. 14 – vodorovná trhlina

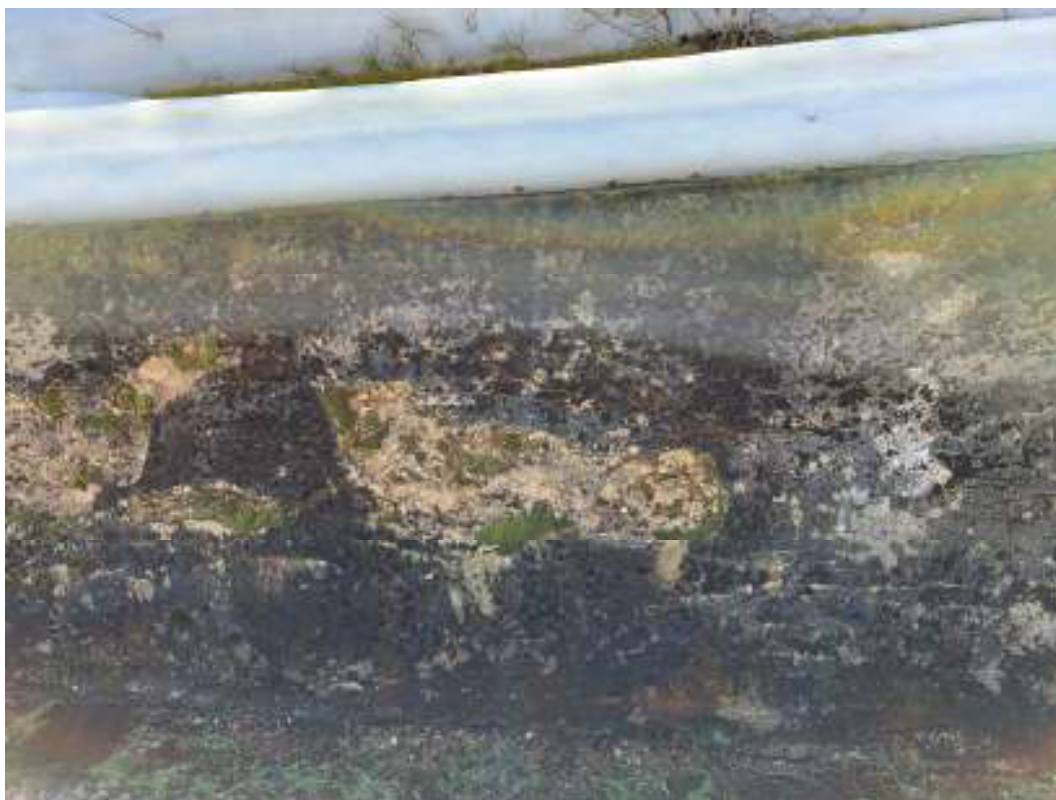
plošných kaveren hl. 5-10 cm ve střední části dříku zdi (foto č. 15,16). Vrchní vrstva betonu líce zdi je degradována v rozsahu cca 75% plochy.

Foto č. 15 – plošná kaverna

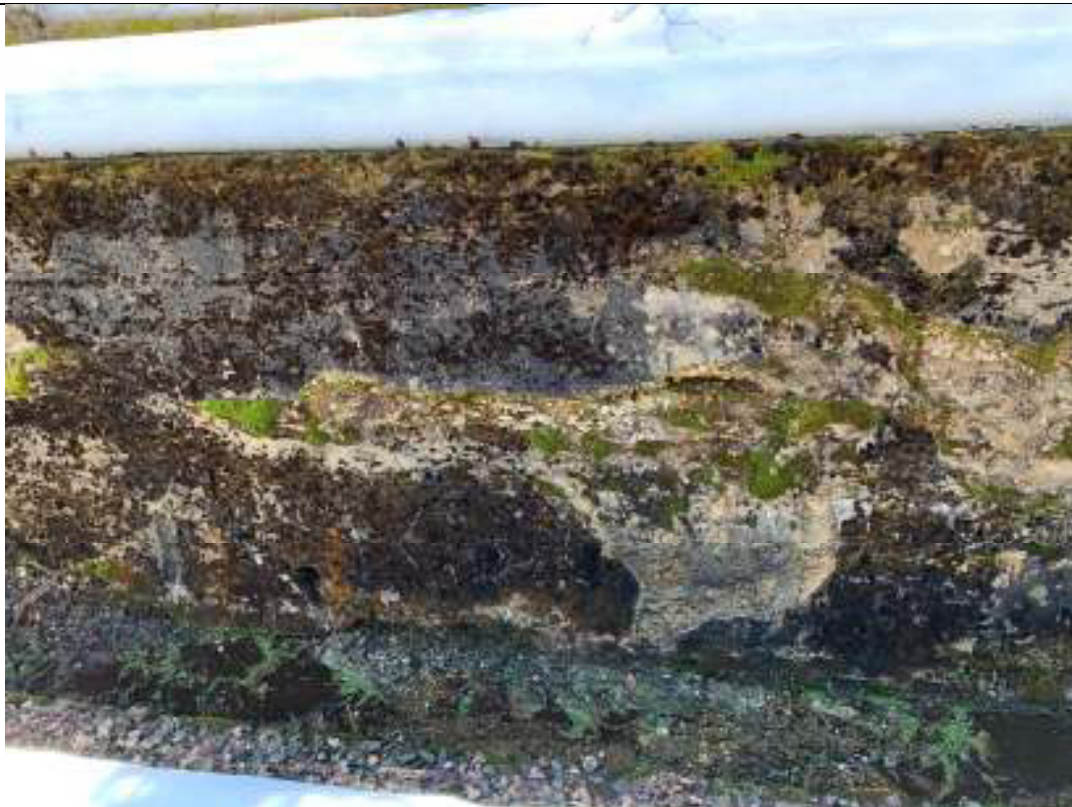
Foto č. 16 – plošná kaverna

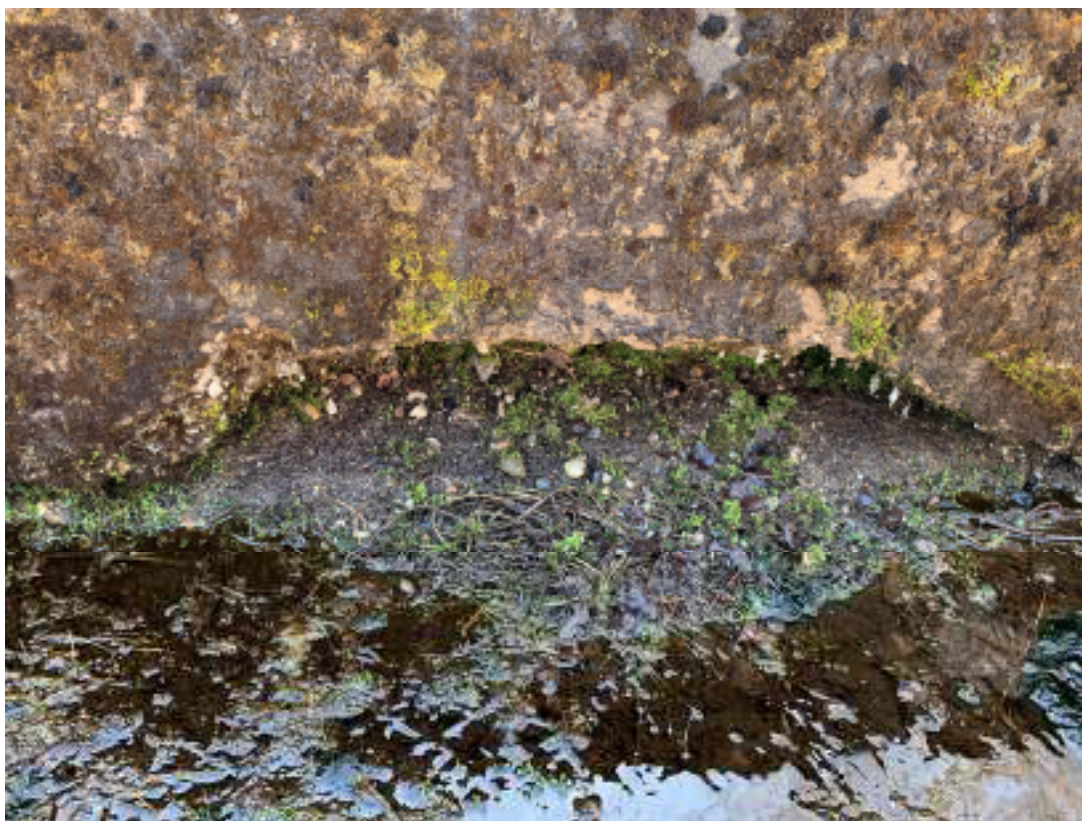
Na této části zdi se vykytují menší plošné kaverny ve střední části dříku a především hluboké kaverny v patě podél rigolu (foto č. 17). Vrchní vrstva betonu líce zdi je degradována v rozsahu cca 75% plochy.

Foto č. 17 – kaverna v patě zdi

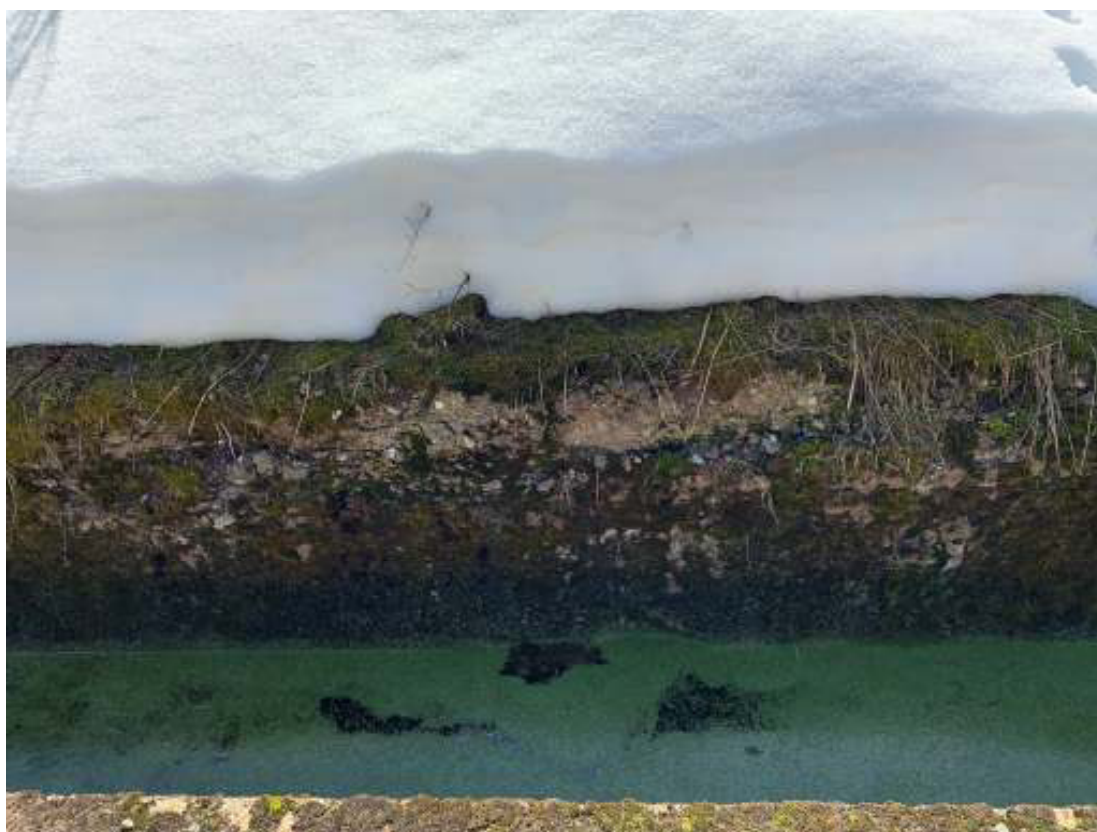
Na přelomu druhé a třetí části je odlomená horní hrana zdi (foto č. 18). Plošně se vyskytují kaverny (foto č.19). Vrchní vrstva betonu líce zdi je degradována v rozsahu cca 40% plochy.

Foto č. 18 – odlomená hrana zdi

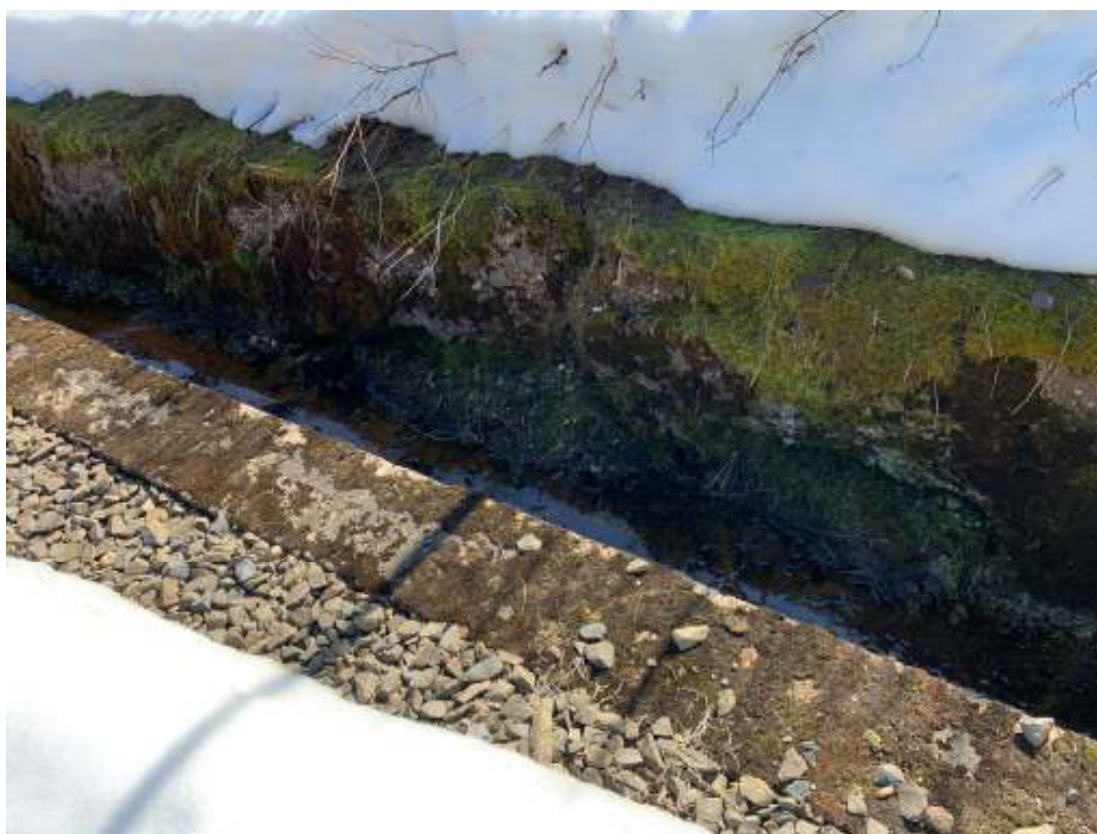
Foto č. 19 – plošná kaverna

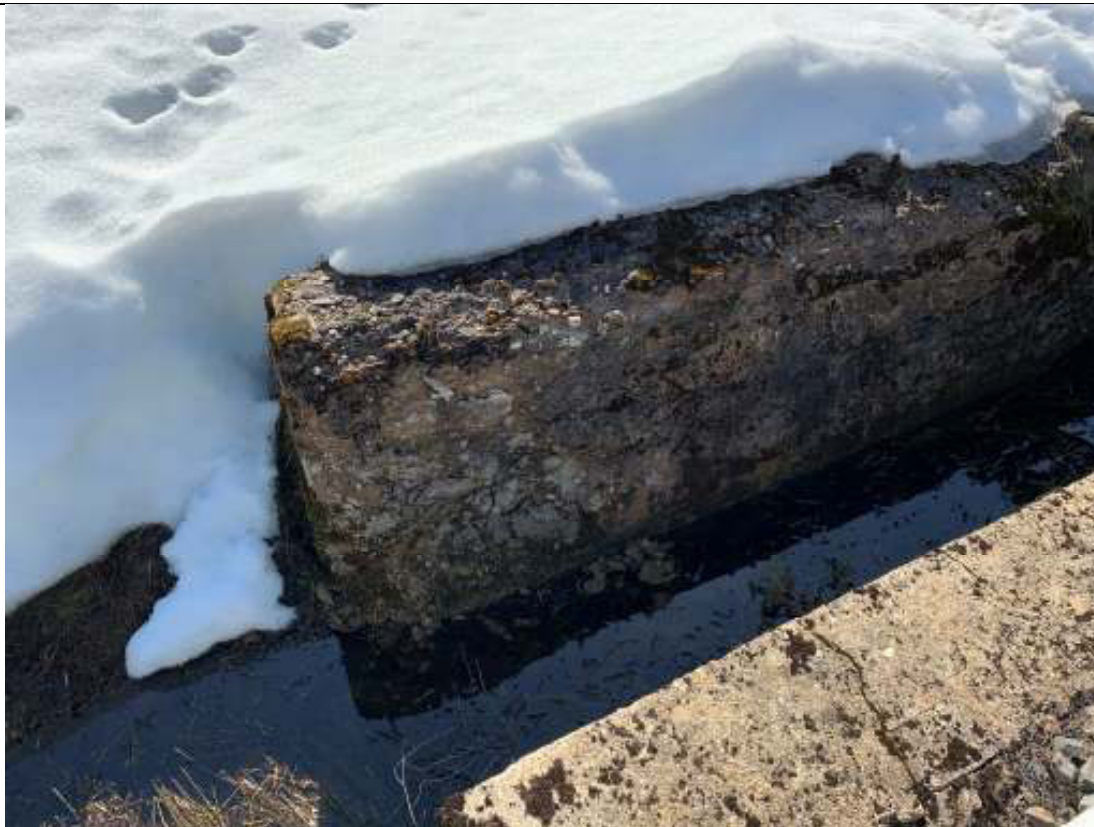
Tato část zdi je v relativně dobrém stavu oproti předchozím, lokálně jsou patrné menší kaverny či odlomená hrana dříku zdi. Větší poškození líce se nachází na konci zdi (foto č.20). Vrchní vrstva betonu líce zdi je degradována v rozsahu cca 40% plochy.

Foto č. 20 – plošná degradace

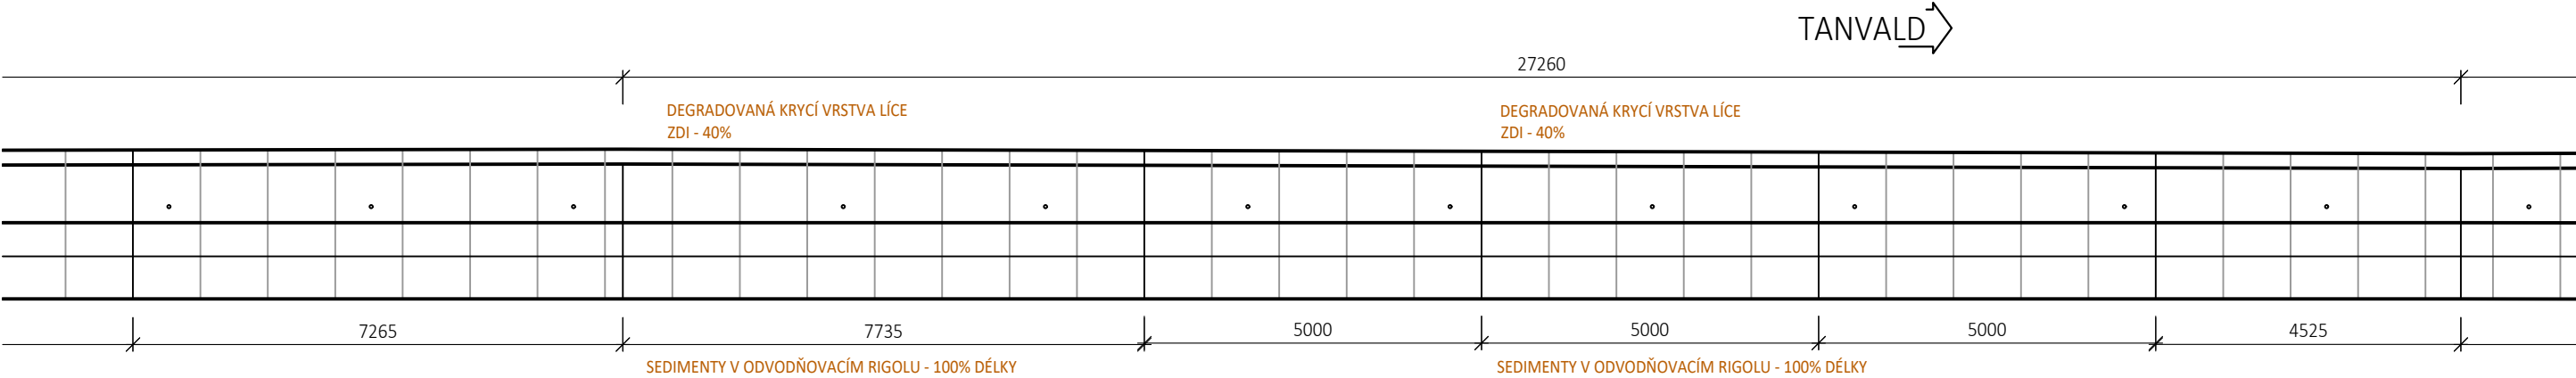
PRAVÁ ZEĎ - ČÁST 4
M 1:100

DEGRADOVANÁ KRYCÍ VRSTVA LÍCE
ZDI - 40%

KAVERNA-hl.5-15cm
(FOTO Č.19)

KAVERNA-hl.5-10cm

ODLOMENÁ HRANA ZDI
(FOTO Č.18)

SEDIMENTY V ODVODŇOVACÍM RIGOLU - 100% DÉLKY
