Název stavby/akce:	Rekonstrukce zárubní zdi v km 270,375 - 270,751 v trati Česká Třebová - Praha			Označení (S-kód): S622000056
				Označení zhotovitele: 2021-022
Název části:	Doložení současného stavu			Označení části: F
Název objektu:				Označení objektu/komplexu:
Název přílohy:	Doložení současného stavu			Číslo přílohy: F
Název dílčí části přílohy:				Paré:
Kraj:	Katastrální území:	TUDU:		
Pardubický	Choceň [651974]	150108, 1501E1, 1501EA		
Stupeň dokumentace:	Datum zpracování:	Formáty:	Měřítko:	
ZP	12/2021		-

Pohled na sanovanou část zděné stěny

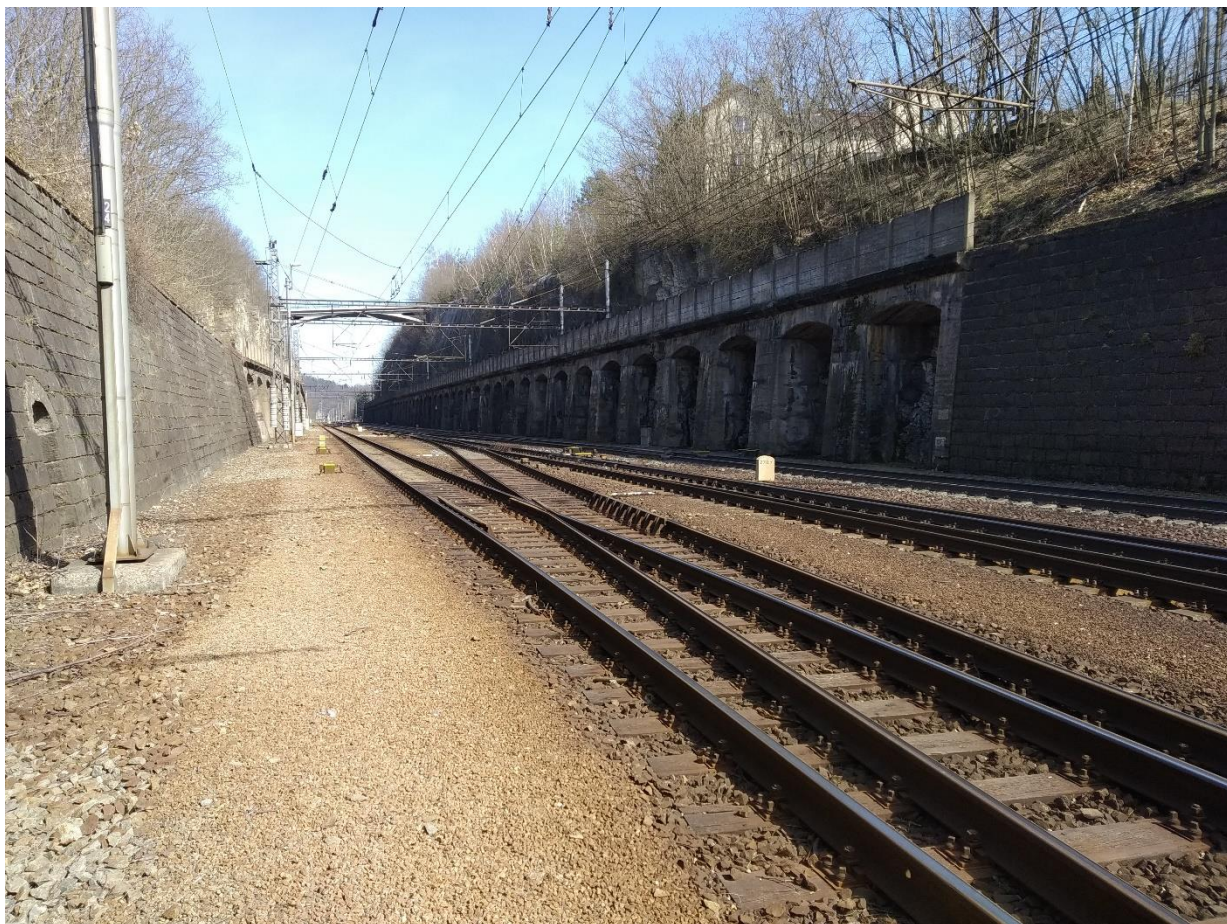
Pohled do zářezu od ŽST Chocení

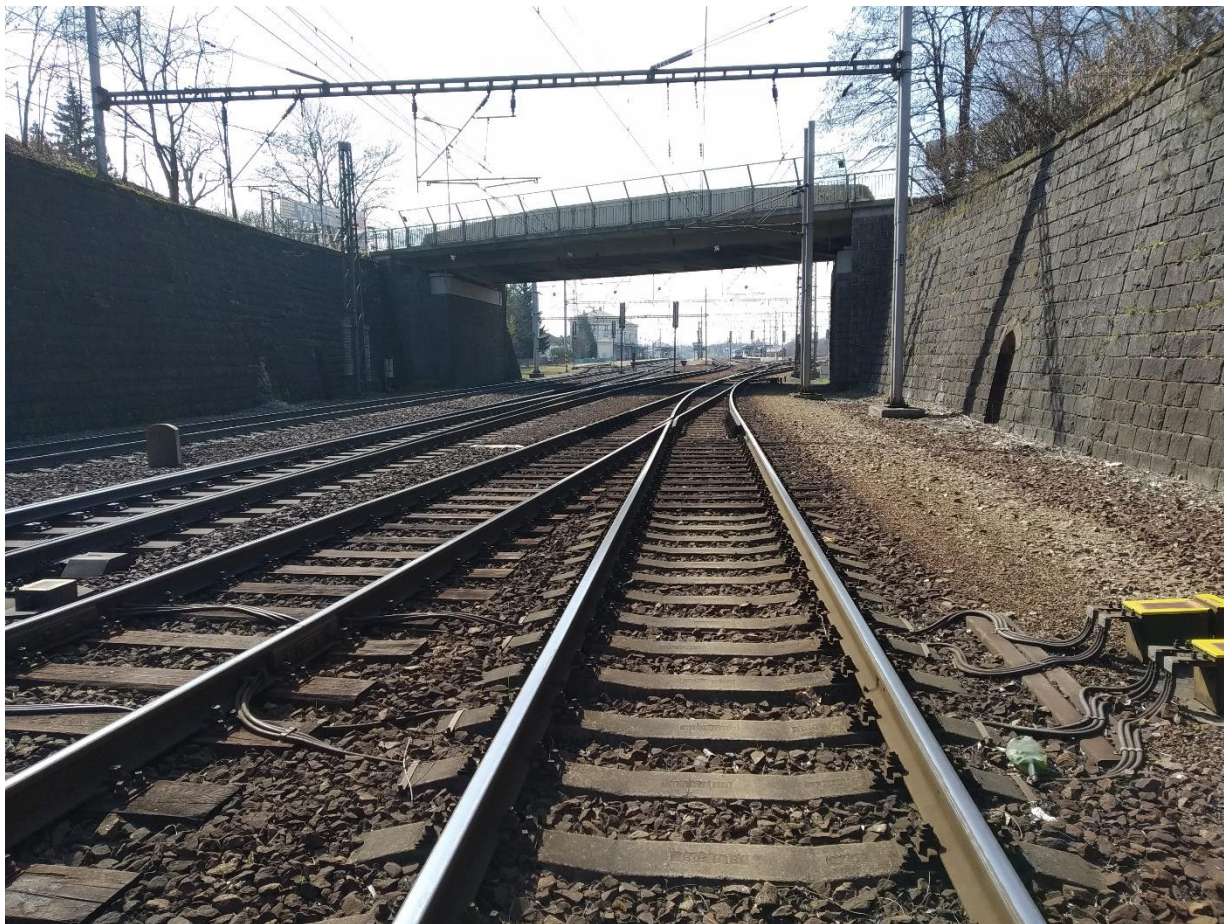
Pohled na zděné stěny směrem do ŽST Chocẽň

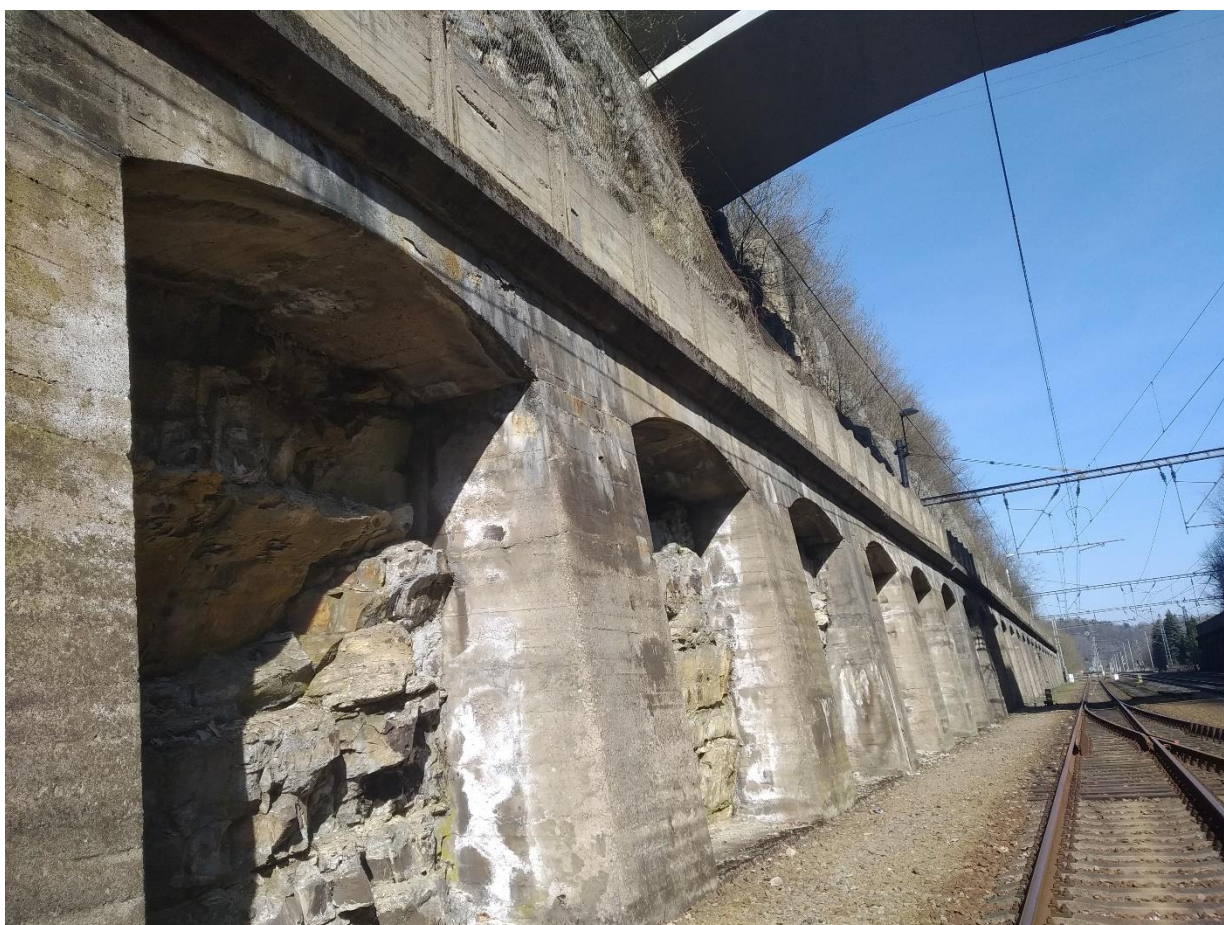
Betonové oblouky se skalní výplní a oplocení na římse

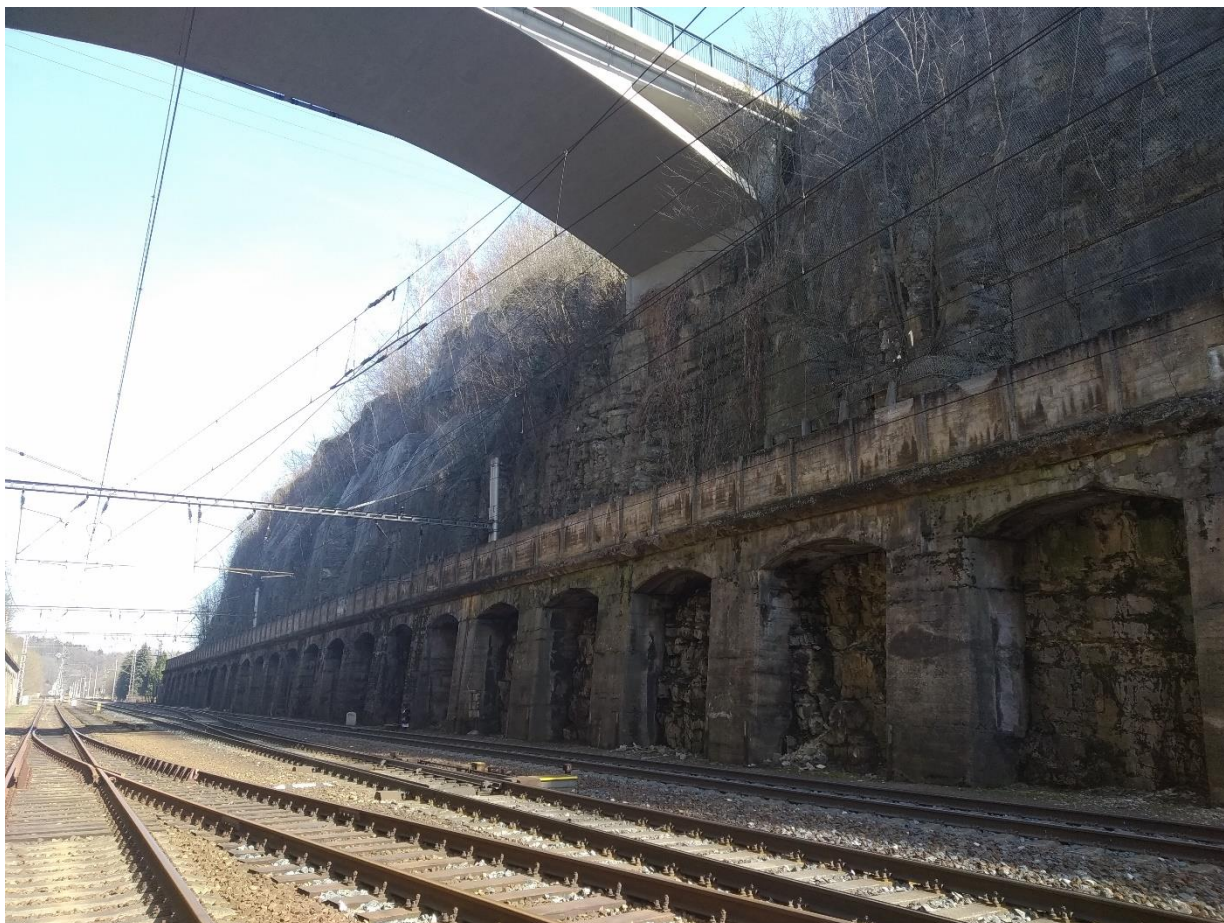
Pohled na zeď s oblouky a skalní svah

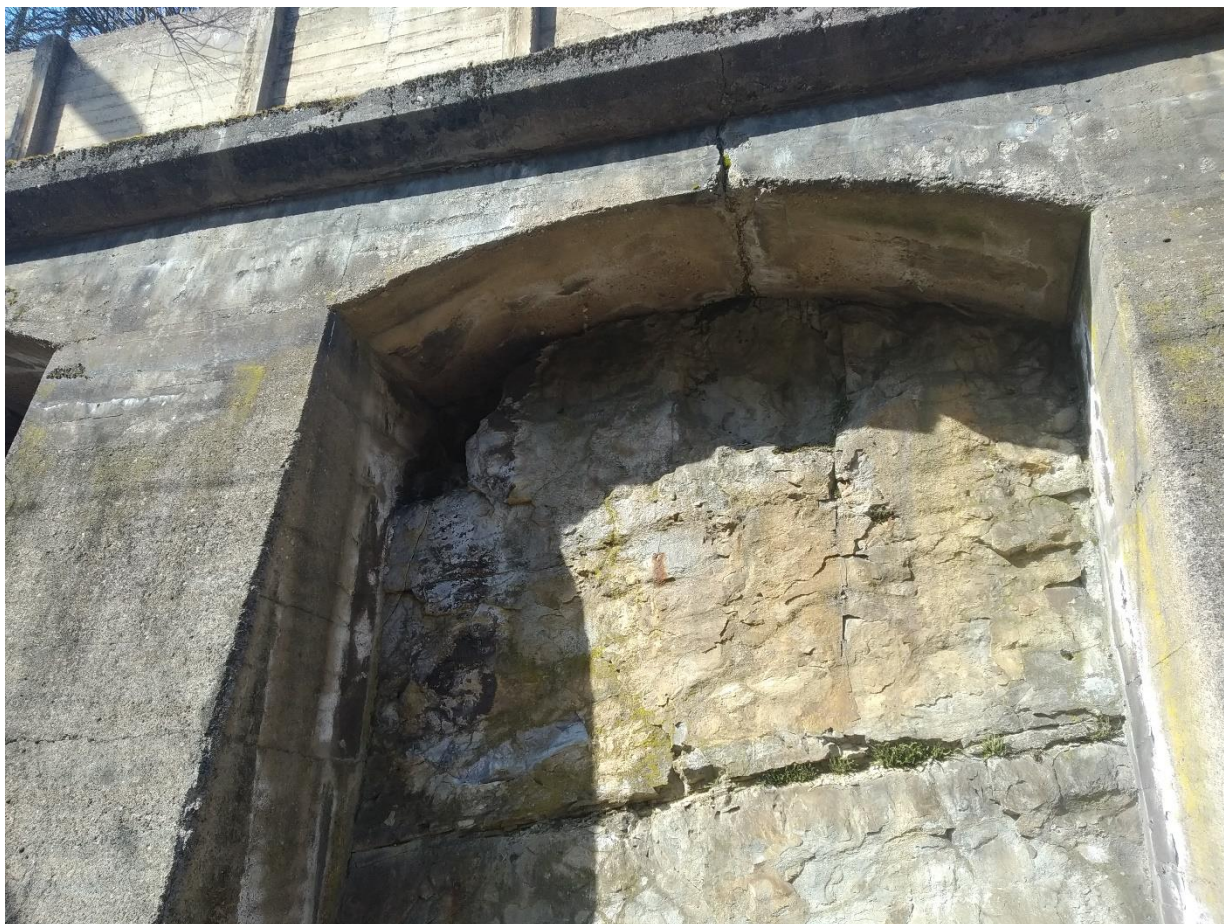
Detail praskliny ve vrcholu oblouku betonové klenby

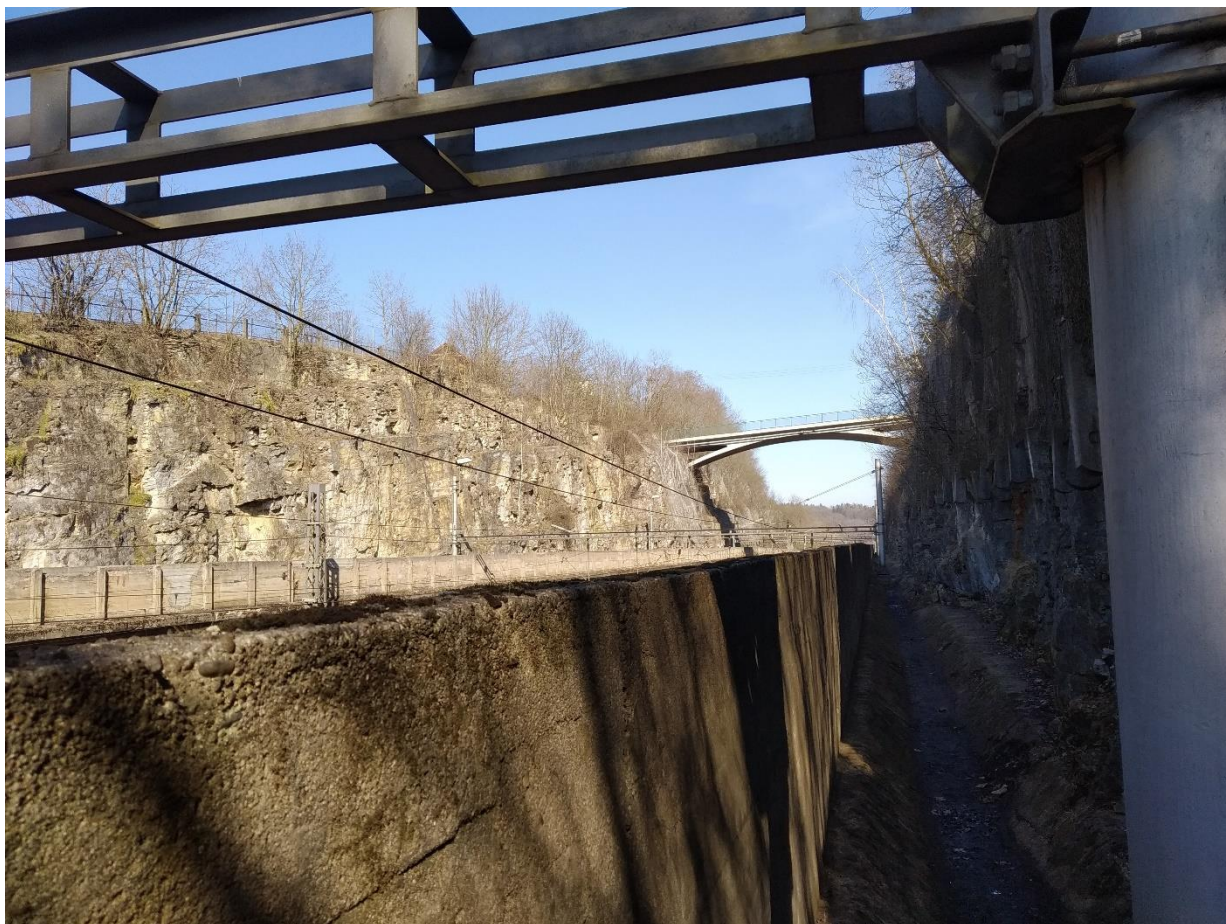
Pohled na odvodnění na římse zdi, ukotvení sítí a skalní svah

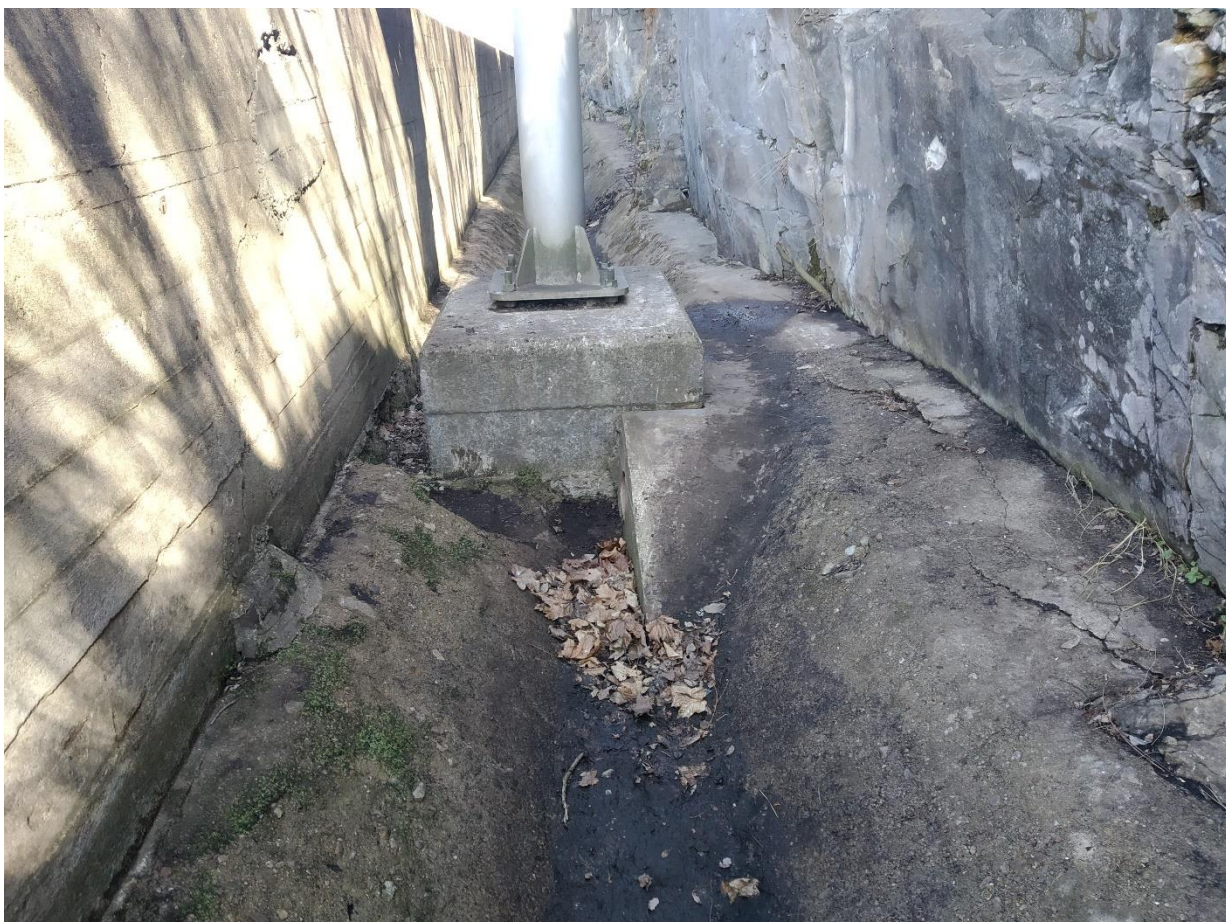
Trakční stožár v ose příkopu – nefunkční odvodnění

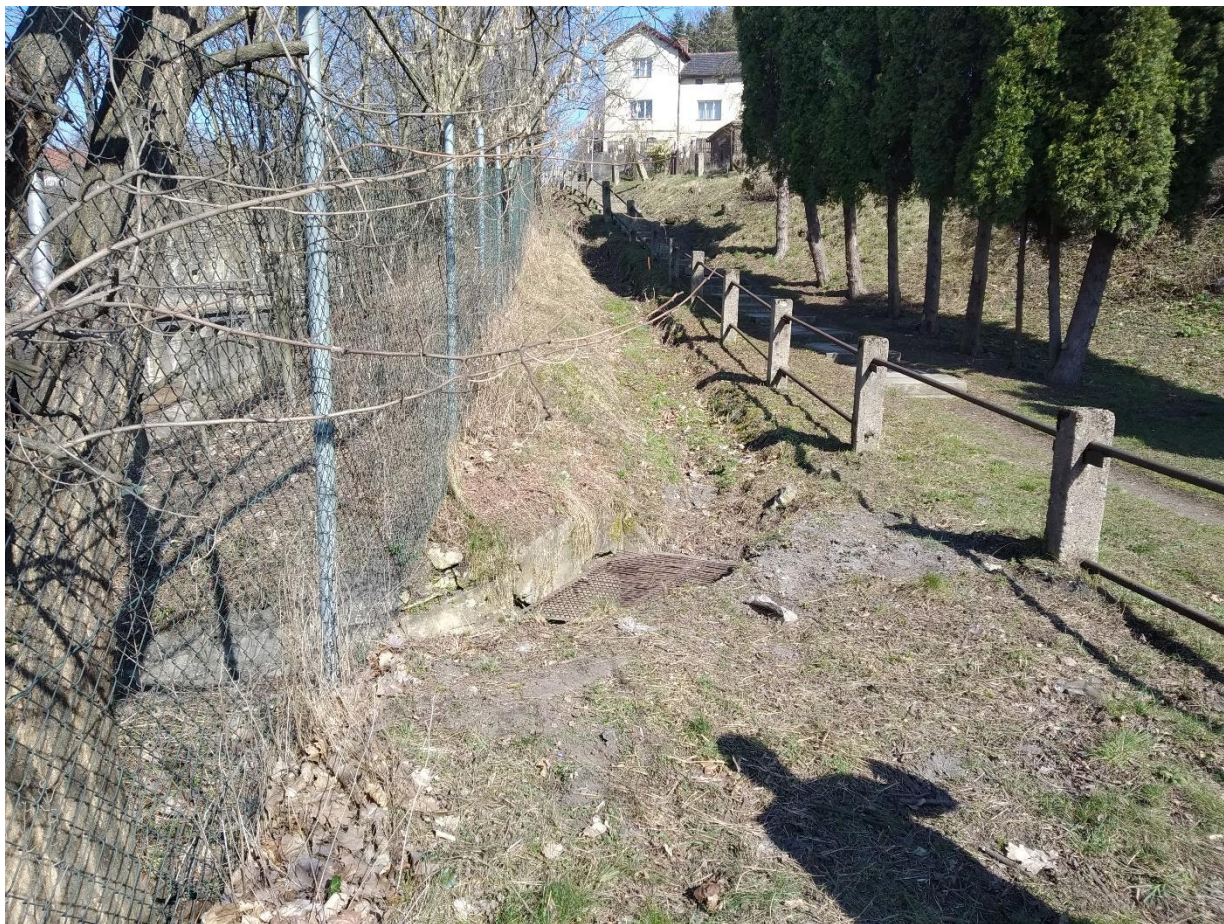
Odvodnění horní hrany svahu – svedení vody stékající po terénu

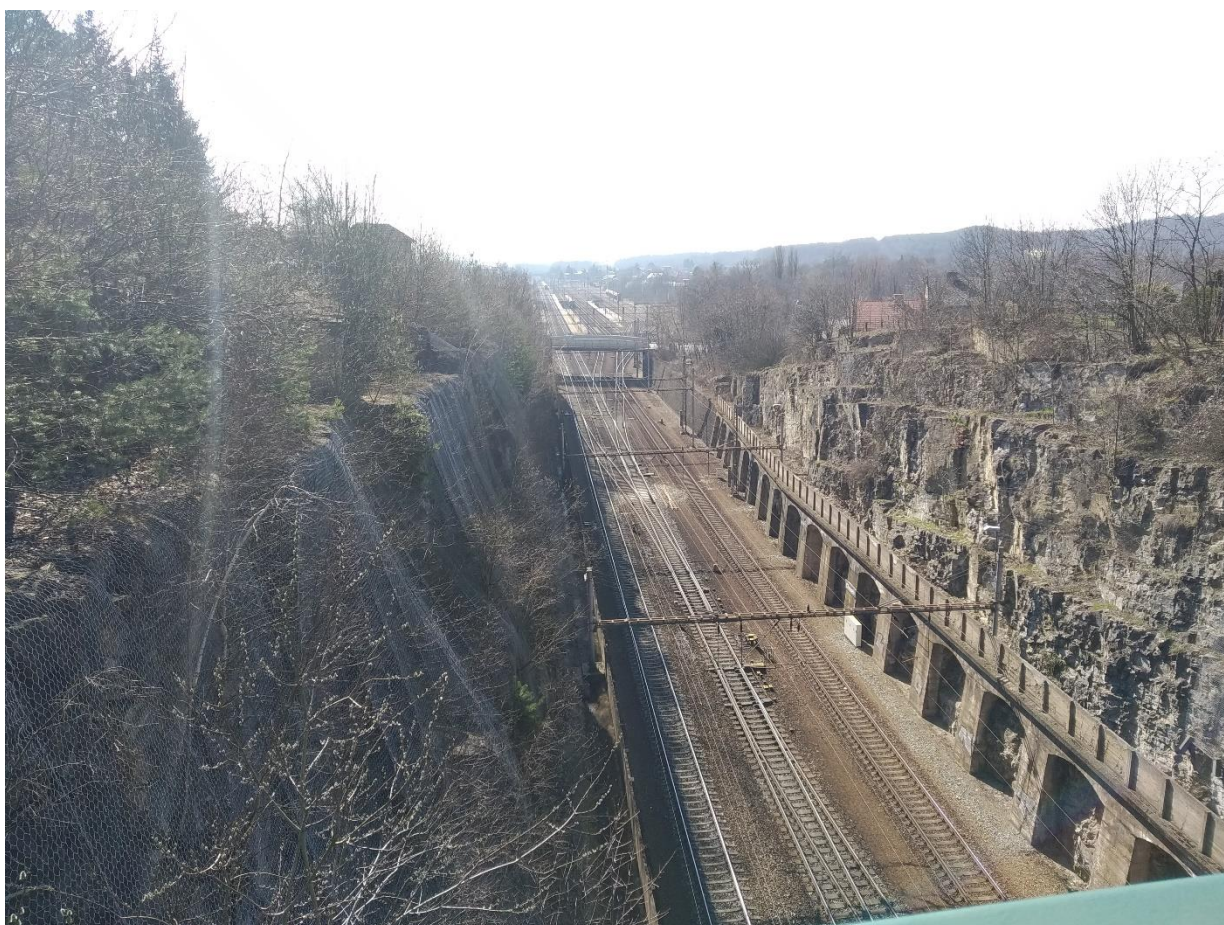
Pohled z mostu na ulici Svatojiřská do ŽST Chocẽ
