# Protokol o podrobné prohlídce

mostního objektu provedené dle Vyhlášky Ministerstva dopravy č. 177/1995 Sb.  
a předpisu Správy železnic SŽDC S5 Správa mostních objektů

<b>TÚ 0201</b> Praha hl.n. (mimo) – Praha-Vyšehrad (včetně)		<b>DÚ 04</b> Praha-Vyšehrad – Praha-Vyšehrad v.601,602,603		<b>Evd. km</b> <b>3,706</b>
<b>Objekt</b> Most	<b>Úsek trati</b> širá trať	<b>Vžitý název</b> Pod Vyšehradem		
<b>Délka mostu</b> 234,50 m		<b>Počet otvorů</b> 3	<b>Počet kolejí</b> 2	<b>Elektrizace</b> ano
<b>Objednatel</b> Správa železnic, státní organizace OŘ Praha		<b>Rychlost na mostě / traťová [km/h]</b> 40/60		<b>Traťová třída zatížení s přidruženou rychlostí</b> C3-60
<b>Návrh hodnocení stavebního stavu</b> <b>3/2</b>		<b>Odpovědný pracovník vykonavatele</b> Vít Šrámek		<b>Rok podrobné prohlídky</b> 2023

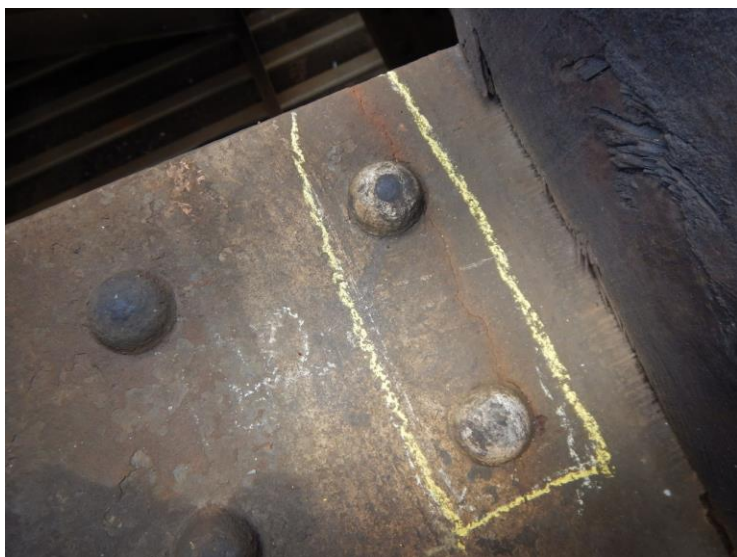
**Foto č. 1**

- **V horní pásnici 4. podélníku mezi mostnicemi č. 6 a 7 příčná trhlina v délce 180 mm (viz foto č. 1)**
- Horní pásnice korodují, pod mostnicemi oslabené o 2 - 3 mm, hlavy nýtů místy oslabené

- V horní pásnici 4. podélníku mezi mostnicemi č. 6 a 7 příčná trhlina v délce 180 mm
- Značná korozní oslabení jednotlivých prvků a jednotlivých částí prvků konstrukce, prokorodování prvků, nárůst plátkové a štěrbinové koroze
- Jednotlivé uvolněné a chybějící nýty, především u podélníků
- Chybějící šrouby v upevnění ložisek, celkem 4 ks
- Porušená PKO konstrukce, zanesení, znečištění

**Konstrukce K 01 podélník**

- podélník č. 4 trhлина v horní pásnici mezi 6. a 7. mostnicí

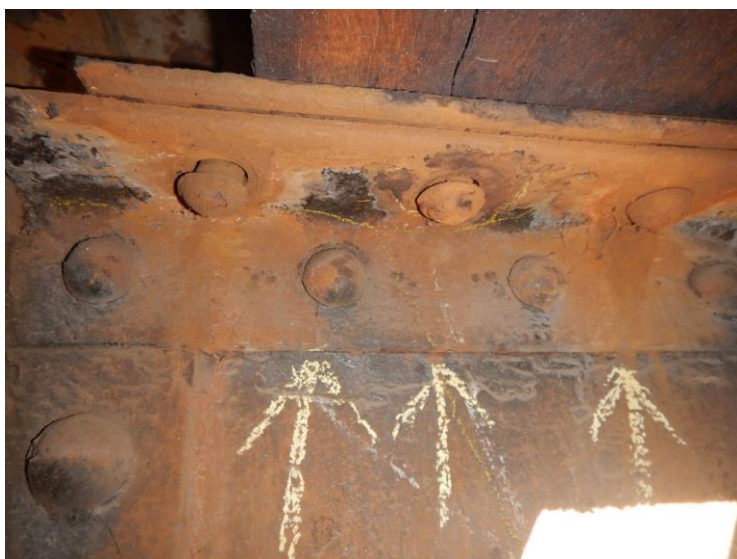
**Foto č. 2**

**Konstrukce K 01 – podélník:**

- podélník č. 4 – volné nýty pod 7. mostnicí

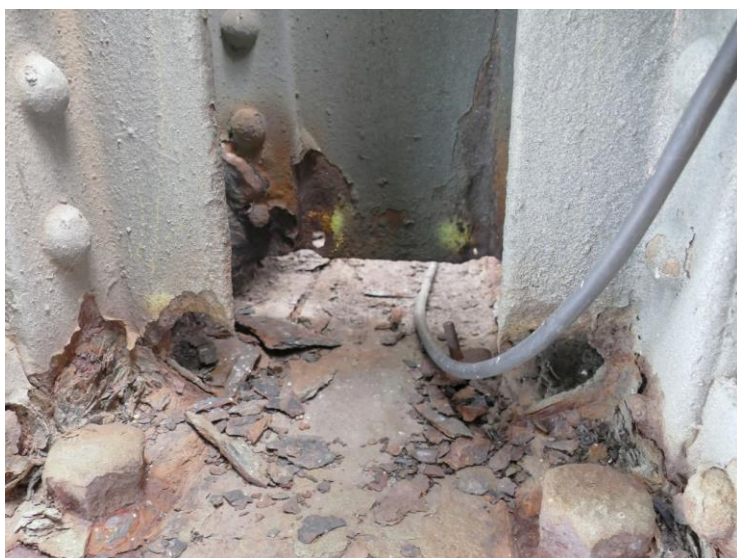
**Foto č. 3**

**Konstrukce K 01 hlavní nosník vpravo:**

- zkorodované úhelníky svislice č. 17

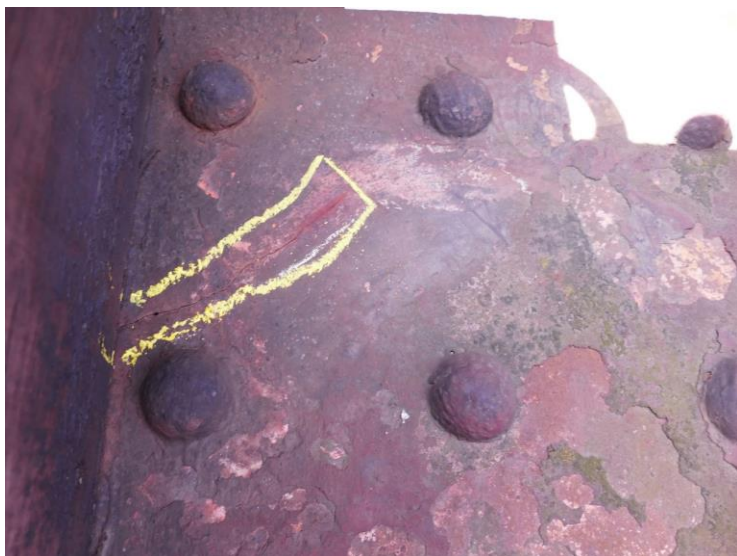
**Foto č. 4**

- **V horní pásnici 2. podélníku pod mostnicí č. 75 šikmá trhlinka v délce cca 550 mm (viz foto č. 4)**
- Horní pásnice korodují, pod mostnicemi oslabené o 2 - 3 mm, porušení nátěrů na 50% plochy (Ri 5), z pohledu chybí vlevo lokálně nýty (pravděpodobně nemožnost vložení)
- V příhradě č. 7 chybí jeden nýt (vodorovný) v horní části 4. podélníku u příčnínku č. 7
- Horní pásnice 1. a 2. podélníku mezi mostnicemi ošetřeny PKO při výměně mostnic (cca 2020)

- V horní pásnici 2. podélníku pod mostnicí č. 75 šikmá trhlina v délce cca 550 mm
- Značná korozní oslabení jednotlivých prvků a jednotlivých částí prvků konstrukce, prokorodování prvků, nárůst plátkové a štěrbinové koroze
- Jednotlivé uvolněné a chybějící nýty, především u podélníků
- Chybějící šrouby v upevnění ložisek, celkem 3 ks
- Porušená PKO konstrukce

**Konstrukce K 02 podélník:**

- podélník č. 2 – trhlina v horní pásnici pod 75. mostnicí

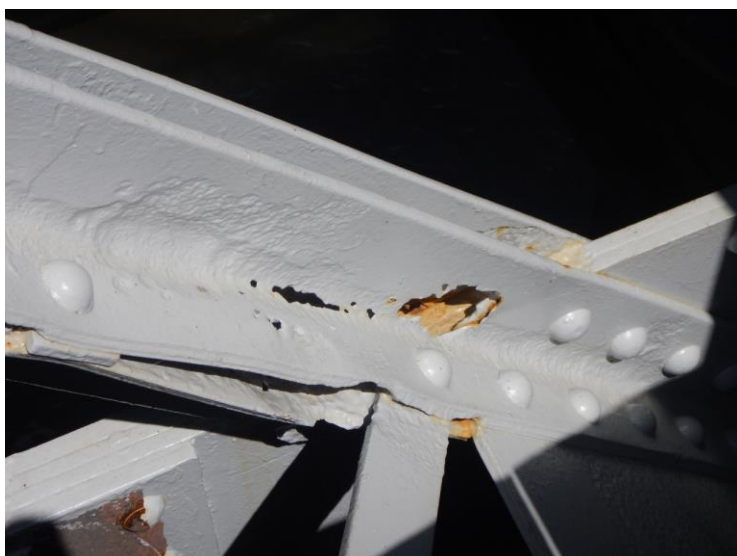
**Foto č. 5**

- Horní pásnice povrchově korodují, důlková oslabení do 2 mm
- Hlavy nýtů na horních pásech místy korozně oslabené
- U všech diagonál mezi úhelníky narůstá šterbinová koroze 20 - 30 mm (viz foto č. 6), mírné deformace úhelníků, korozní oslabení až do ostra, pásy diagonál (ztužení) místy korozně oslabené a vykorodované, diagonála u svislice č. 13 vpravo (příhrada č. 13), v dolní části mezi úhelníky šterbinová koroze (odtažení materiálu až 50 mm) + prokorodování úhelníků a korozní oslabení výztuh na styku s úhelníkem (prokorodování až o 70% - hrozí úplné odpadnutí), dále značné korozní oslabení u diagonál svislice č. 7, 8 a 10 vpravo (viz foto č. 5) a č. 13 vlevo

**Konstrukce K 02 hlavní nosník vpravo:**

- diagonála u svislice č. 10 prokorodována

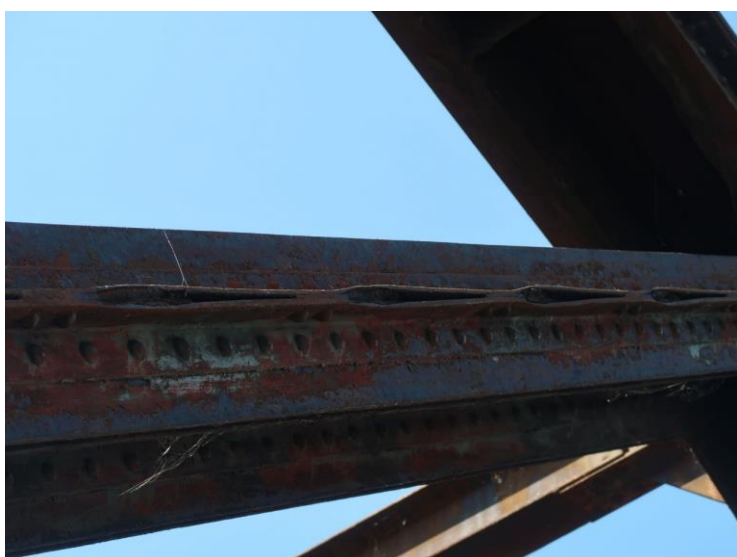
**Foto č. 6**

**Konstrukce K 02 hlavní nosník vpravo:**

- diagonála štěrbinová koroze

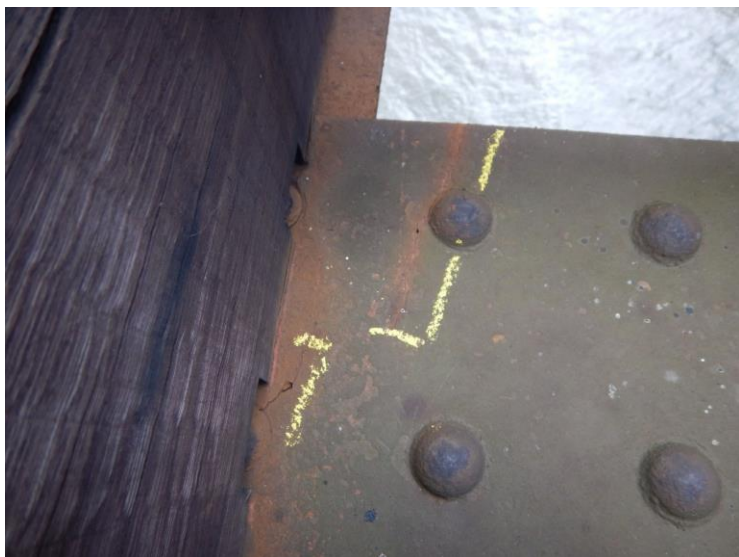
**Foto č. 7**

- **V horní pásnici 4. podélníku pod mostnicí č. 67 šikmá trhlina v délce cca 125 + 40 mm + 40 mm, (viz foto č. 7)**
- PKO porušená na 50% plochy (Ri 5), koroze
- Horní pásnice korodují, pod mostnicemi oslabené o 2 - 3 mm, z podhledu chybí vlevo lokálně nýty (pravděpodobně nemožnost vložení)
- Horní pásnice 1. a 2. podélníku mezi mostnicemi ošetřeny PKO při výměně mostnic
- Na dolní pásnici podélníku č. 4 v příhradě č. 4 chybí 2x nýt

- V horní pásnici 4. podélníku pod mostnicí č. 67 šikmá trhlina v délce cca 125 mm + 40 mm + 40 mm
- Značná korozní oslabení jednotlivých částí konstrukce, prokorodování prvků, nárůst plátkové a štěrbinové koroze
- Jednotlivé uvolněné a chybějící nýty
- Chybějící šrouby v upevnění ložisek, celkem 2 ks, na dolní desce levého ložiska na P 02 ve střední části příčná trhlina
- Porušená PKO konstrukce
- Pozn.: některá místa v dolních částech hl. nosníku u diagonál opatřena novou PKO (místa pro diagnostiku)

**Konstrukce K 03 podélník**

- podélník č. 4 – trhлина v horní pásnici mezi 67. a 68. mostnicí

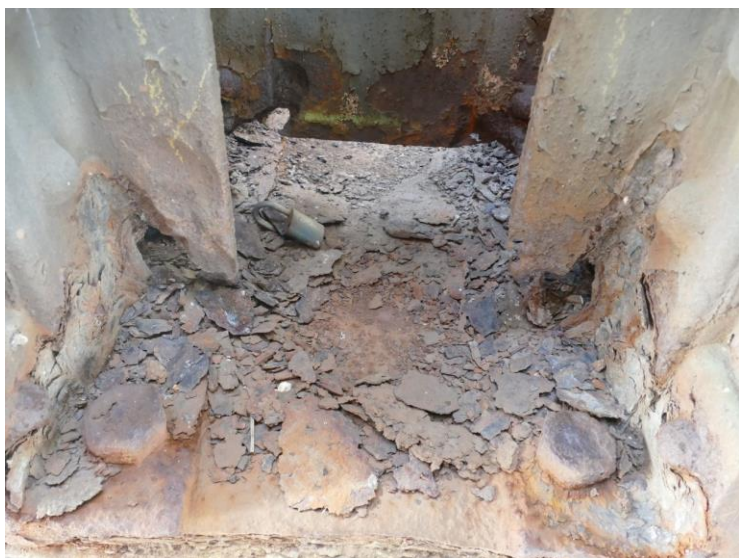
**Foto č. 8**

- Zdvojené úhelníky svislic levého nosníku nad stykovými deskami a stykové desky v dolní části různě korozně oslabené, vlevo u svislic č. 1, 2, 4, 14, 16 a 17 úhelníky prokorodované (viz foto č. 8)
- Zdvojené úhelníky svislic pravého nosníku nad stykovými deskami a stykové desky v dolní části různě korozně oslabené, vlevo u svislic č. 1, 4, 14, 16 a 17 úhelníky prokorodované
- V konci z podhledu levého nosníku chybí část dolní pásnice (plech spojující dolní pásy) v délce cca 1,00 m (značně oslabené místo)

**Konstrukce K 03 hlavní nosník vlevo:**

- zkorodované úhelníky svislice č. 1

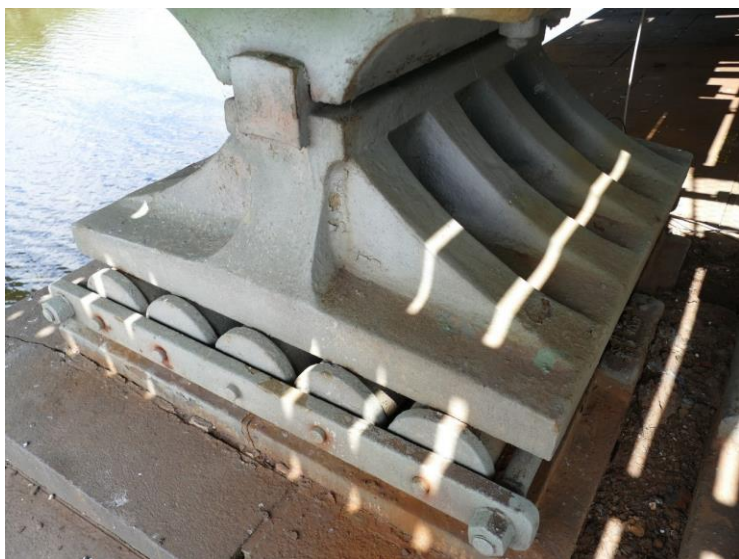
**Foto č. 9**

**Konstrukce K 03 ložisko na P 02 vlevo:**

- trhлина v dolní desce

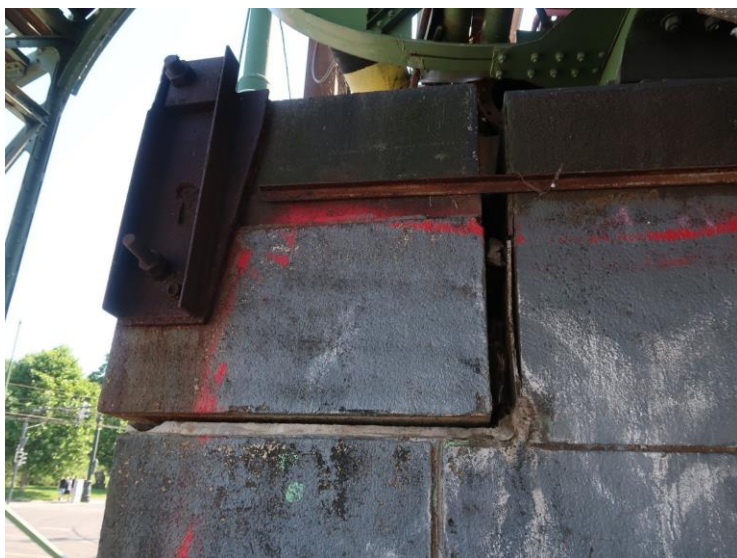
**Foto č. 10**

- Spárování místy popraskané
- Levý rohový kvádr odtržený a vysunutý až o 40 mm (viz foto č. 11)
- Pravý rohový kvádr odtržený a vysunutý až o 60 mm, spárování vypadané (viz foto č. 10)
- PKO ocelových táhel v krajích zničená na 100% plochy, koroze
- Horní plocha úložného prahu znečištěná

**Opěra O 01 úložný práh:**

- vysunutý kvádr vpravo

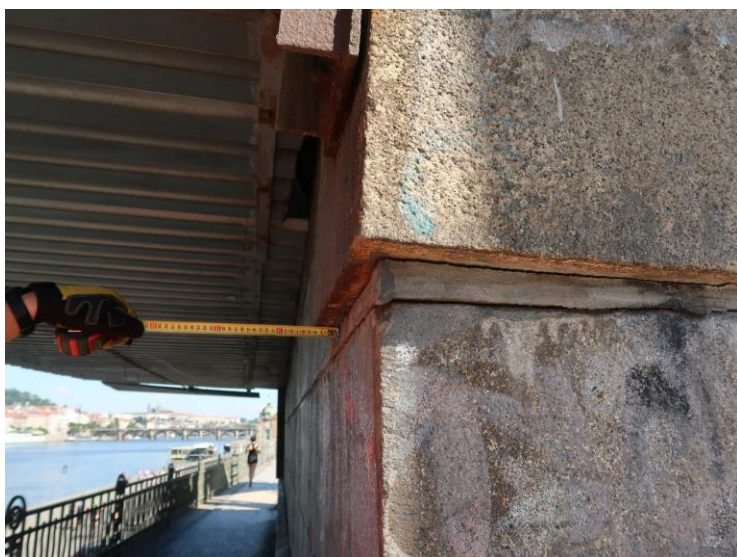
**Foto č. 11**

**Opěra O 01 úložný práh:**

- vysunutý kvádr vlevo

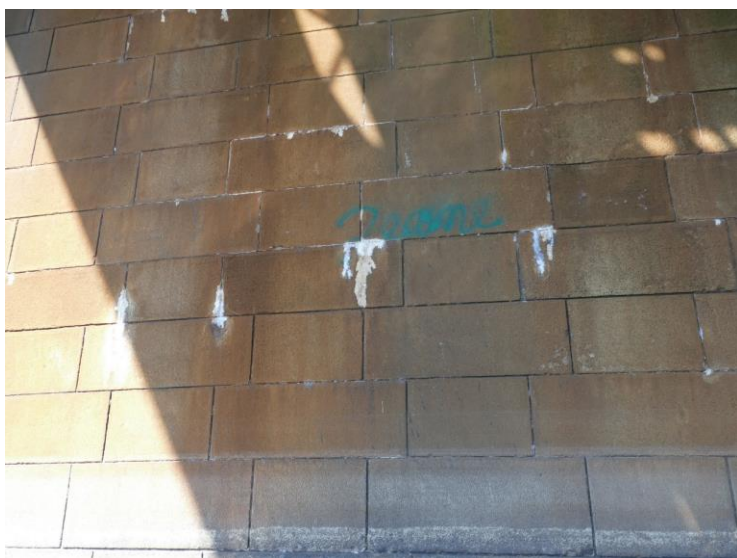
**Foto č. 12**

**Pilíř P 01:**

- průsaky vody s výluhy pojiva

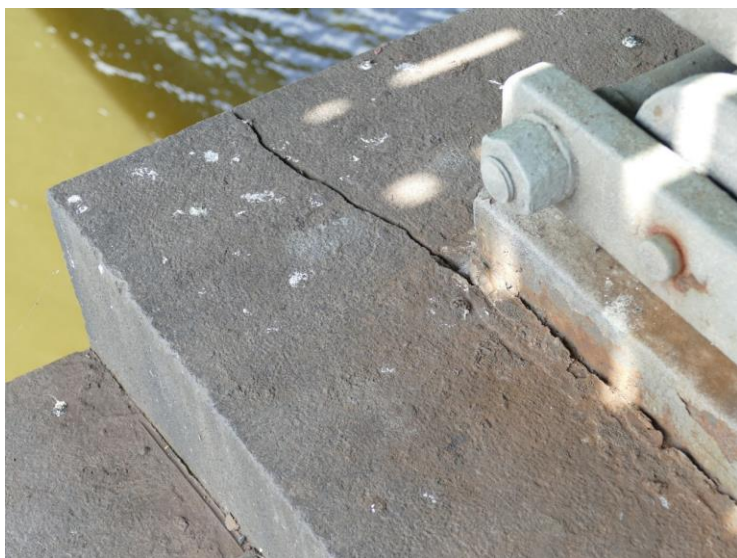
**Foto č. 13**

- Kvádr pod levým ložiskem K 03 na horní ploše 2 x prasklý, v rozích, šířka trhlin až 5 mm (viz foto č. 13)
- Spárování místy popraskané
- Horní plocha mírně zanesená

**Pilíř P 02 úložný práh:**

– prasklý kvádr vlevo

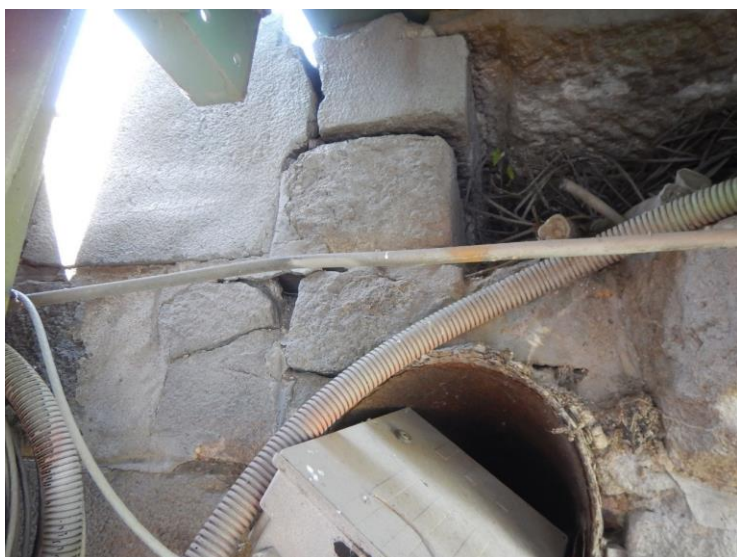
**Foto č. 14**

- Spárování místy popraskané, betonové plomby vlevo i vpravo s trhlinkami šířky až 2 mm
- Vpravo v horní části pod chodníkem uvolněné 2 kameny (viz foto č. 14)
- Nově mezi kolejemi trojice panelů proti spadu šterku
- Úložný práh:
- Spárování místy porušené, vpravo narůstá náletová vegetace
- Horní plocha úložného prahu silně zanesená nečistotami a šterkem

**Opěra O 02 závěrná zed':**

– vpravo – uvolněné 2 kameny

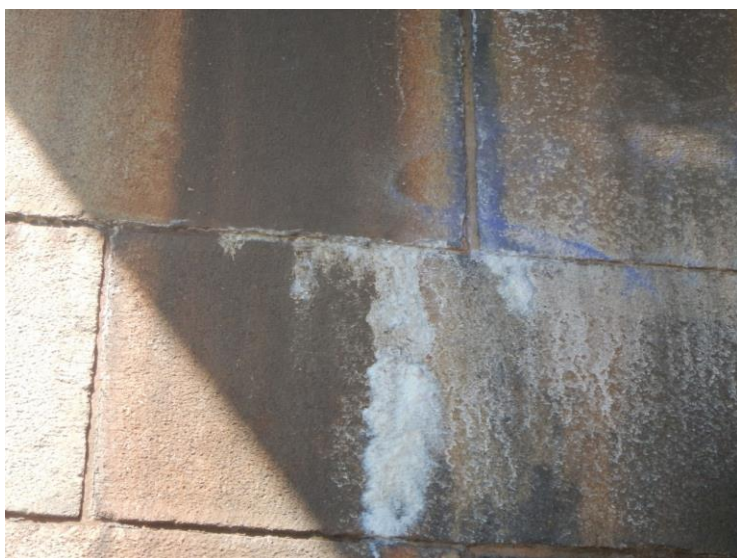
**Opěra O 02:**

– průsaky vody s výluhy pojiva
