## **Stavebně technický průzkum**

**Správa železniční dopravní cesty, státní  
organizace, Dlážděná 1003/7, 110 00 Praha 1,  
Nové Město**

**Železniční stanice Bečov nad Teplou,  
rekonstrukce výpravní budovy, U Trati č. p. 331,  
st. p. č. 451/1, k. ú. Bečov nad Teplou**

Dalovice dne 02.12.2017

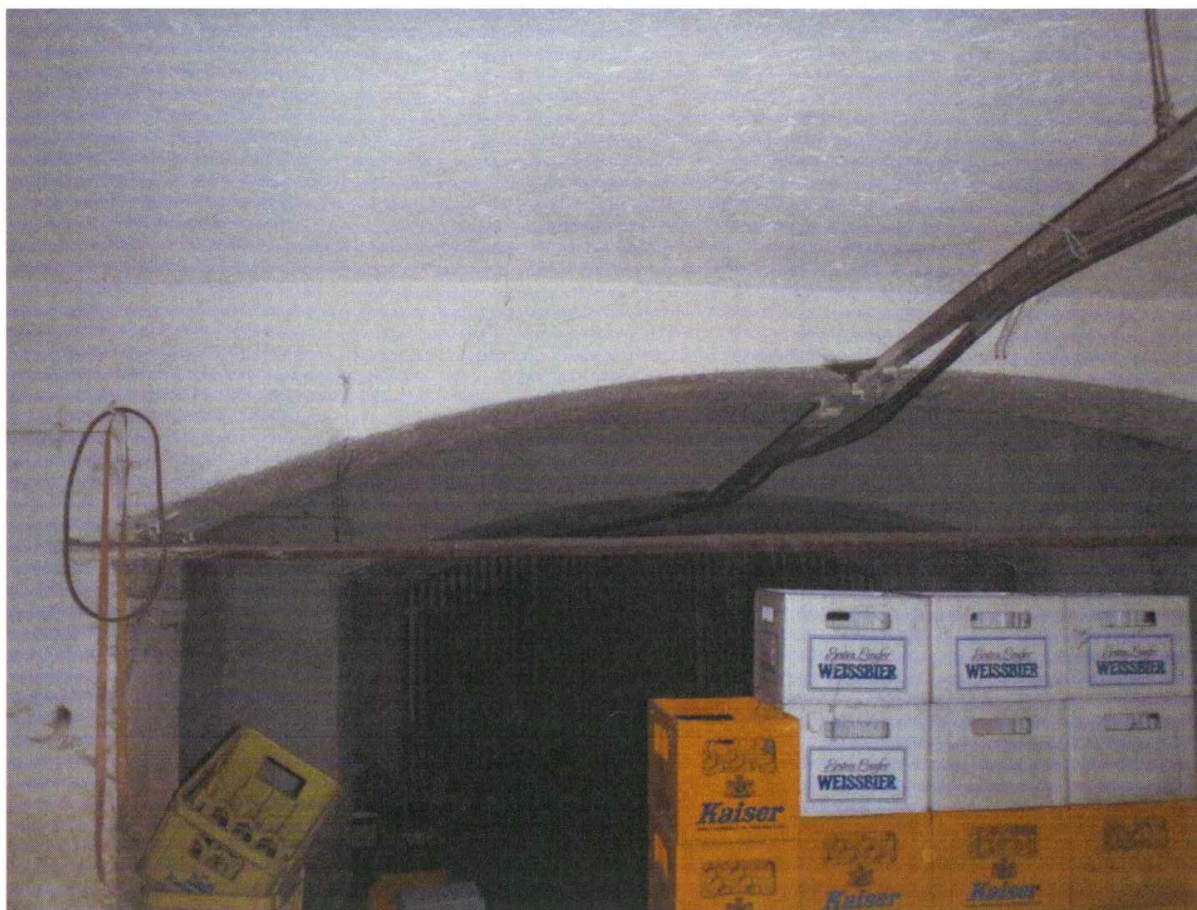
#### Suterén objektu

Cihelné klenby suterénu jsou vyskládané ze 2 vrstev plných cihel, skládaných na výšku (150 mm). Cihelná klenba je valená do příčných cihelných klenebných pásů, které jsou uloženy na podélné zdi nosného dvoutraktu. Nosné svislé zdi jsou převážně vyskládané z částečně opracovaného kamene, u uložení klenebných pásů a v ostění otvorů jsou provedeny cihelné dozdivky. Povrch stropních konstrukcí i zdi je opatřen hrubou vápenocementovou omítkou s nátěrem. Při vizuální prohlídce byly zjištěny drobné poruchy cihelných kleneb a klenebných pásů, které ale vznikly v okolí nevhodně provedených průrazů a prostupů. v cihelných klenbách a pásech nebyly nalezeny žádné poruchy nebo trhliny, které by svědčily o přečerpání únosnosti cihelných kleneb nebo jejich rozvolňování. Svislé kamenné zdi jsou bez viditelných poruch. Obnažené kamenné zdivo je pevné a při poklepu zkušebním kladívkem se kameny netrhají a povrch kamenů se nerozpadá. Výplňová malta mezi kameny je dožilá a drolivá, lokálně s mírně zvýšenou vlhkostí.

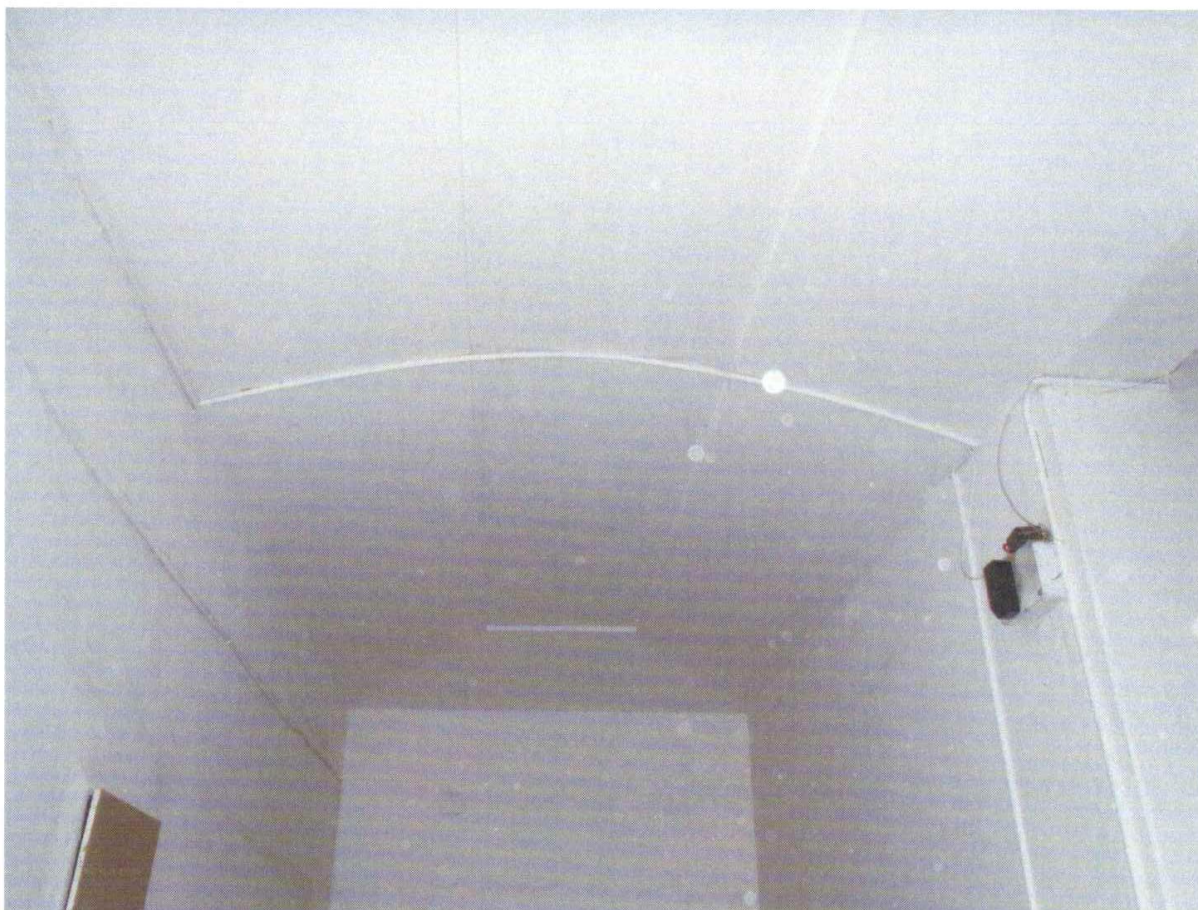
#### 1. a 2. NP

Stropní konstrukce v 1. a 2. NP jsou dřevěné, trámové, s horním prkenným záklopem. Podhledové konstrukce jsou tvořeny rákosovým podhledem s omítkou na prkenném podbití. Dřevěné trámy jsou uloženy na podélné nosné zdi z cihelného zdiva. Při vizuální prohlídce nebyly zjištěny žádné poruchy, které by svědčily o snížení únosnosti stropních konstrukcí nebo o jejich poškození vlivem stáří nebo napadení dřevokaznými škůdci. Nosné zdi jsou kryty dožilou vápennou omítkou. Jednotlivé cihly jsou plné, ostře pálené. Cihly jsou na povrchu neporušené a kompaktní. Při poklepu zkušebním kladívkem vydávají dunivé ozvuky. Povrch je pevný nedrolivý. Malta mezi cihlami je dožilá, se samovolným postupným rozpadem. Do stropních konstrukcí lokálně zatéká a to v 2. NP, vlivem poruch střešní konstrukce a v 1. NP v okolí průchodu instalací. Dřevěná konstrukce krovu a podhledu v přístavcích je lokálně zvlhlá a dřevní hmota konstrukcí je povrchově degradovaná.

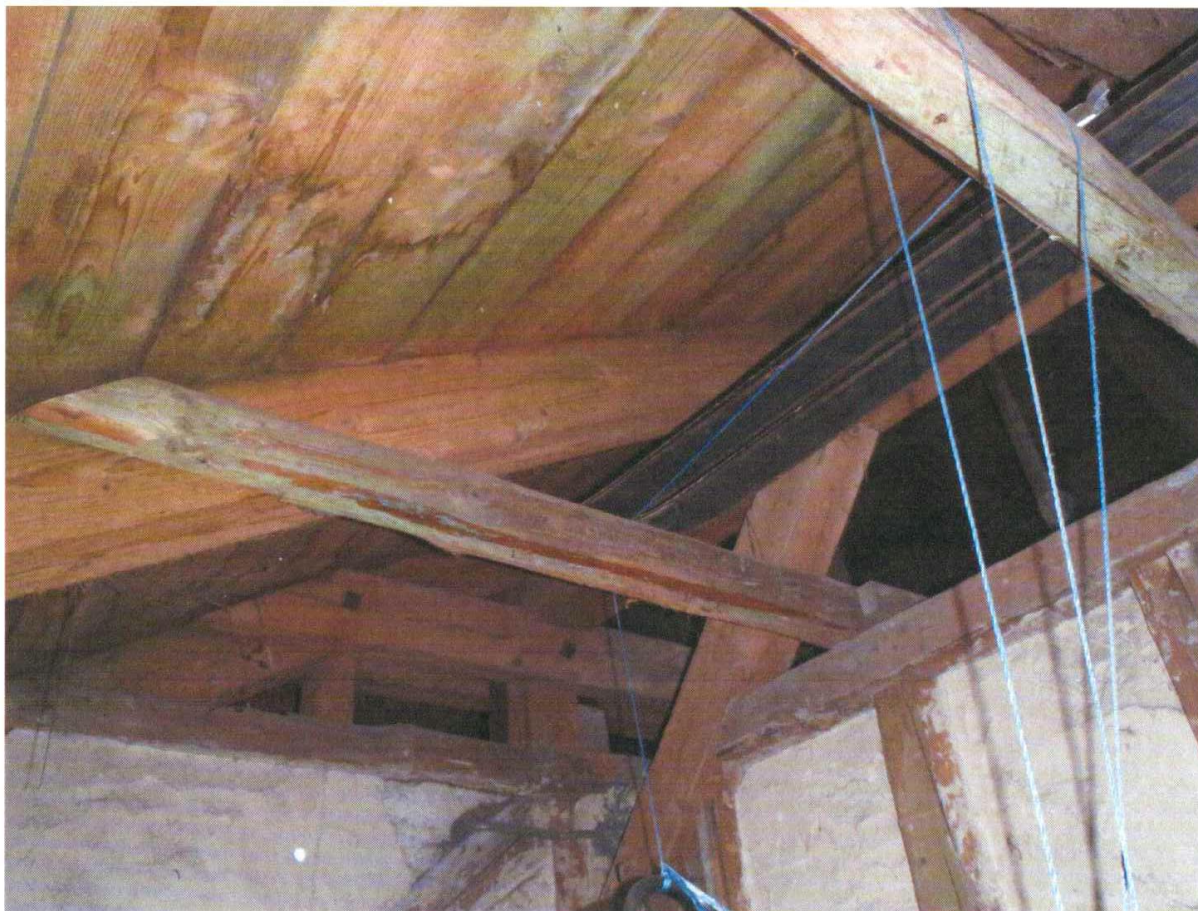
#### Krovová konstrukce a bednění střešní konstrukce

Na dřevěných trámech konstrukce krovu a prknech bednění střechy jsou patrné stopy po intenzivním zatékání. V místě zatečení jsou dřevěné konstrukce na povrchu drobně poškozené, jádro dřevěných prvků je nezasažené. V době vizuální prohlídky byly všechny dřevěné prvky vyschlé, bez známek aktuálního zatečení. Při vrypových zkouškách a při poklepu zkušebním kladívkem bylo zjištěno, že dřevní hmota je neporušená, povrch dřevěných konstrukcí je pevný a neštěpí se. Vizuální prohlídkou nebyly nalezeny žádné stopy po dřevokazných houbách nebo dřevokazném hmyzu. Povrchová střešní konstrukce je tvořena vláknocementovými šablonami typu Cembrit. Podle podkladů ze stavebně historického průzkumu byla střešní krytina vyměněna v roce 2002, tedy v období, ve kterém se již do tohoto typu střešní krytiny nepoužívala azbestová vlákna. Při vizuální prohlídce střešní krytiny bylo potvrzeno, že stávající krytina je bez použití azbestocementových šablon. Střešní krytina je drobně porušená vlivem nedostatečné údržby. Lokálně jsou šablony popraskané a spoje vytrhané. Oplechování je funkční, bez viditelných rozsáhlých narušení.

Pokračující zatékání povrchové vody lze pozorovat v obkladu štítových stěn v 2. NP a konzolovém vyložení krokví.

Střešní konstrukce je dožilá a jednotlivé šablony jsou rozvolněné a lokálně popraskané. Záruční doba pro použité šablony vypršela v roce 2017. Střešní konstrukci doporučujeme v plném rozsahu vyměnit, včetně provedení nového oplechování. Všechny dřevěné prvky krovu, bednění, přístupných stropních konstrukcí a obkladů, budou napuštěny fungicidním prostředkem, např. typu Bochemit.

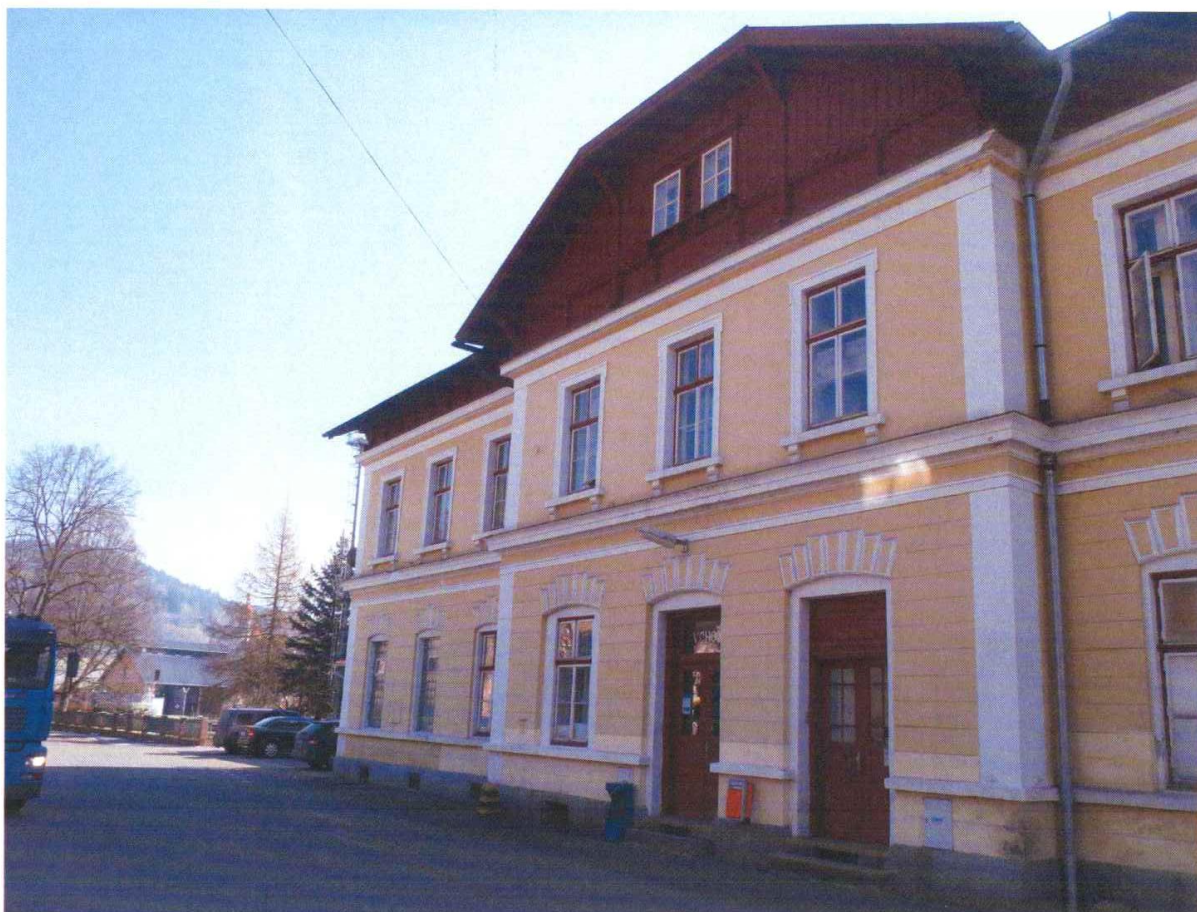
#### Exteriér objektu

V obvodových a štítových zdech objektu nebyly nalezeny trhliny, ani jiné poruchy, které by svědčily o změnách v podzákladí nebo poruchách v založení objektu. Povrch zdí je opatřen omítkou, bez viditelného zatékání.

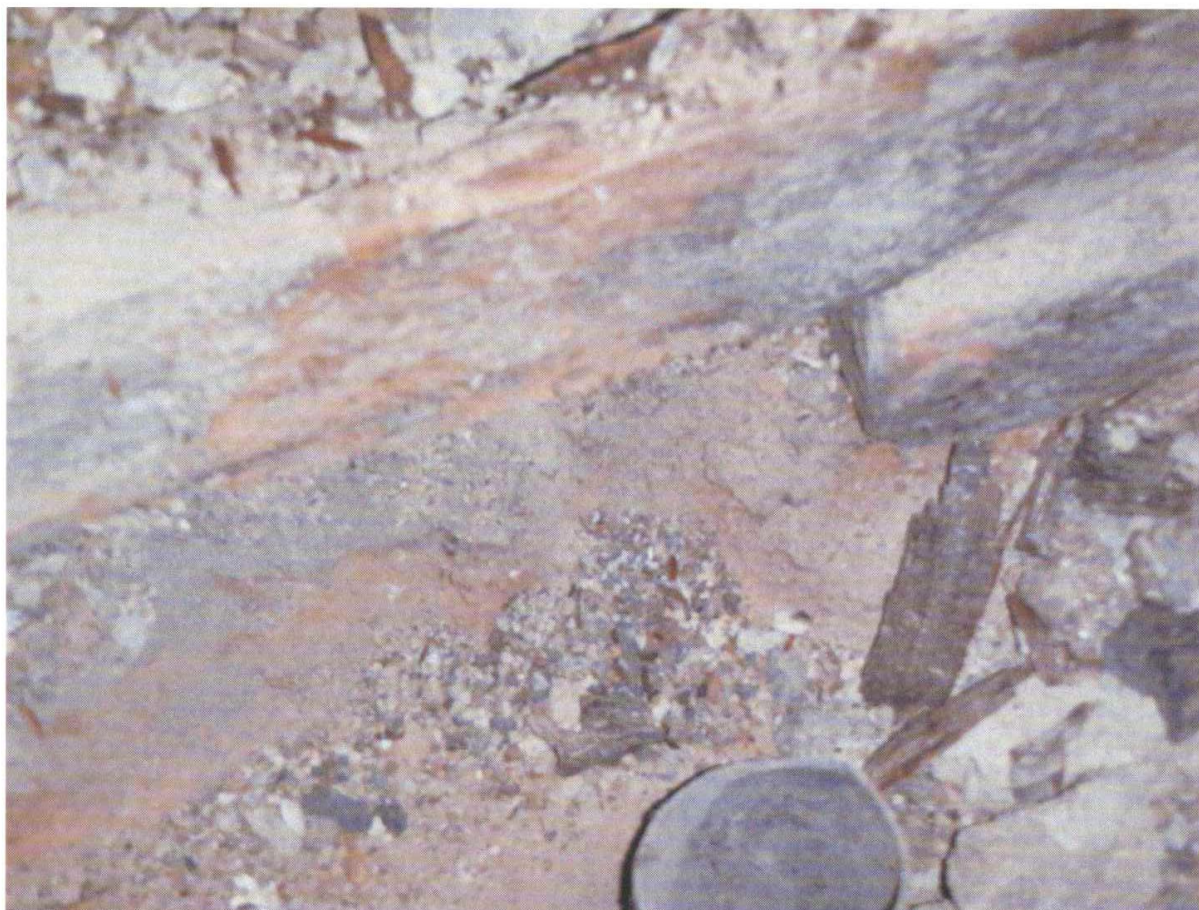
#### IV.1.4 Určení skladby stropní konstrukce

Skladba stropní konstrukce byla určena na základě kopané sondy do stropní konstrukce pod místností OP15 v 1. NP. Sonda byla provedena v cihelné klenbě ve vzdálenosti 4 500 mm od uložení klenby na klenebný pás, výška klenby ve vrcholu 340 mm.

- Prkenná podlaha tl. 20 mm
- Podlahový trám š x v = 95 x 90 mm
- Nosný trám podlahy š x v = 120 x 60 mm
- Zásyp 140 mm
- Cihelná klenba 300 mm (2x pálená cihla, ukládaná na šířku)

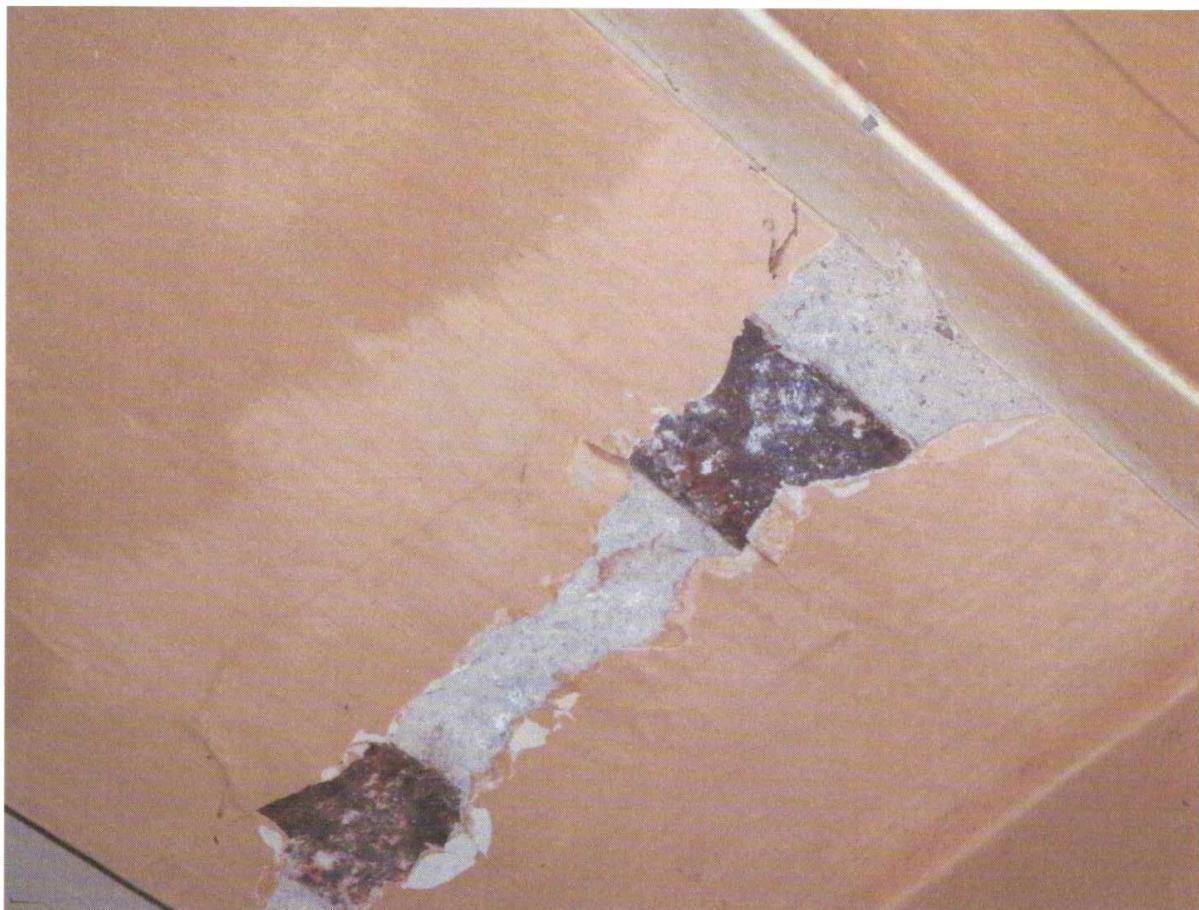
#### Sonda S1 - průvlak:

- Průvlak – 2 x „I“ profil + výplňové cihelné zdivo, š. x v = 640 x 260 mm,  
Ocelové nosiče 2 x „I“ 300

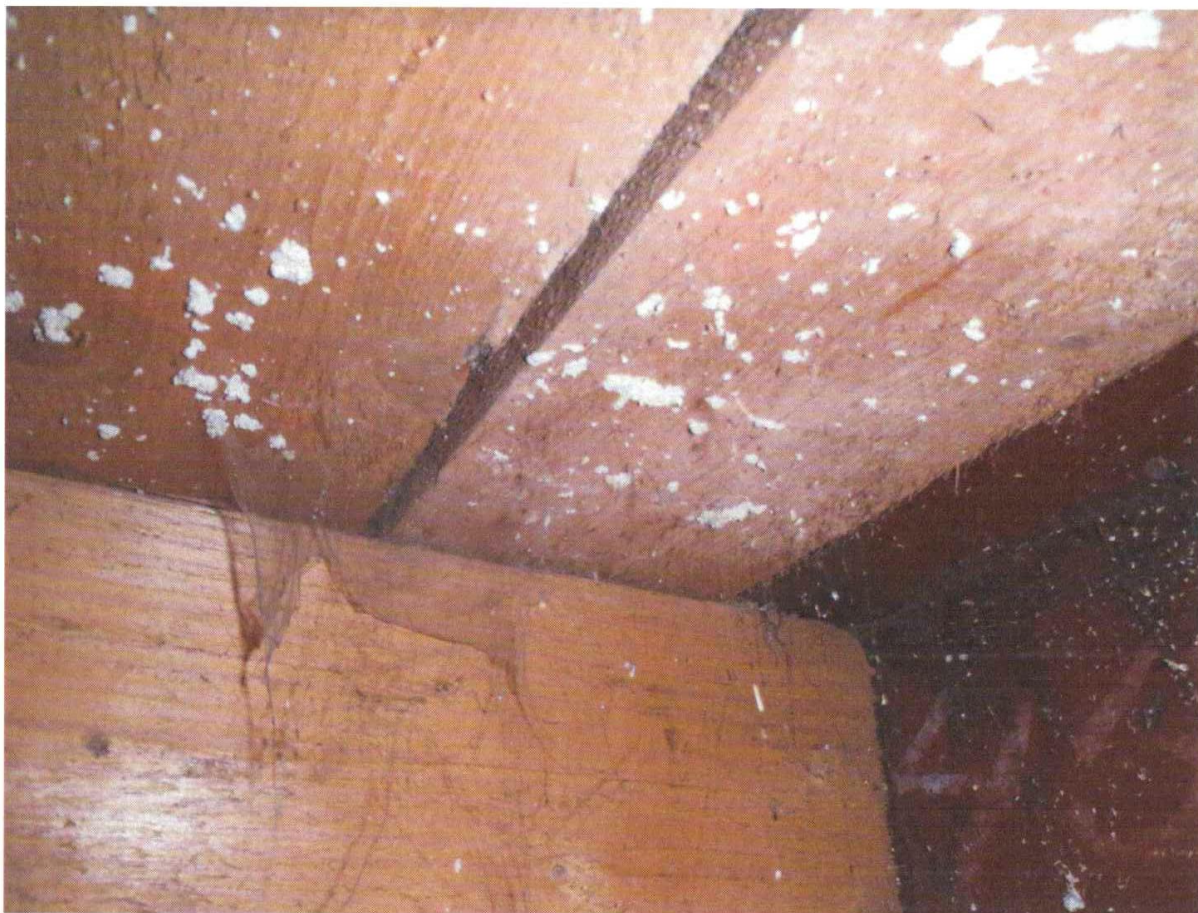
### *Sonda S2 - stropní konstrukce*

- Prkenný záklop tl. 20 mm
- Dřevěné trámy š x v = 150 x 195 mm v osových vzdálenostech 850 mm
- Prkenný podhled tl. 20 mm
- Rákosový podhled + omítka tl. 25 ,mm

Trámový strop je volný bez zásypu.

Trámy jsou uloženy rovnoběžně s průvlakem.
