Protokol o podrobné prohlídce

tunelu provedené dle vyhlášky Ministerstva dopravy č. 177/1995 Sb.
a předpisu Správy železnic SŽDC S6 Správa tunelů

TÚ 1671 Liberec(mimoú-Szklarska Poreba (PKP)	DÚ 20 Smržovka - Tanvald	Evidenční číslo 177
Název tunelu Hornotanvaldský		
Délka tunelu 73,20 m / km 25,651 – km 25,724	Počet kolejí (stavebně/dopravně) 1/1	Elektrizace ne
Rychlost v tunelu [km/h] 50	Datum podrobné prohlídky 13.09.2023	Datum předchozí podrobné prohlídky 11.12.2018
Stavební stav 3	Vedoucí podrobné prohlídky Ing. Tomáš Sklenář

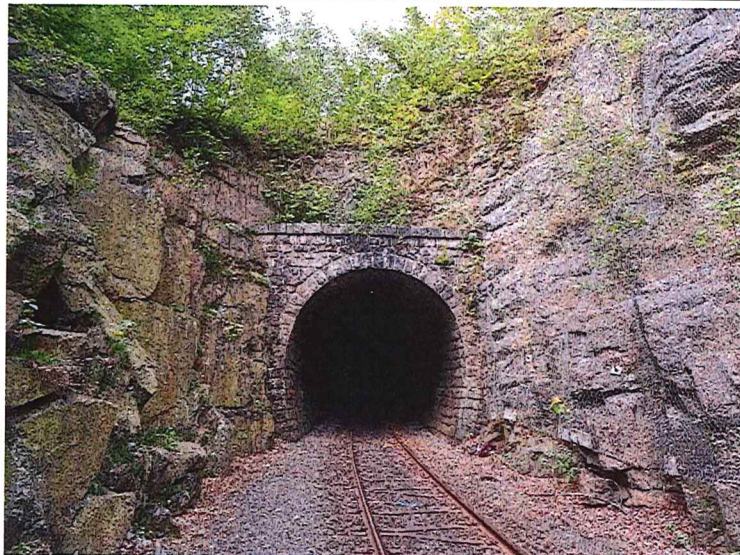
Výjezdový portál P2

P2: O – V1, trhliny v kamenném zdivu, K – S2, V1

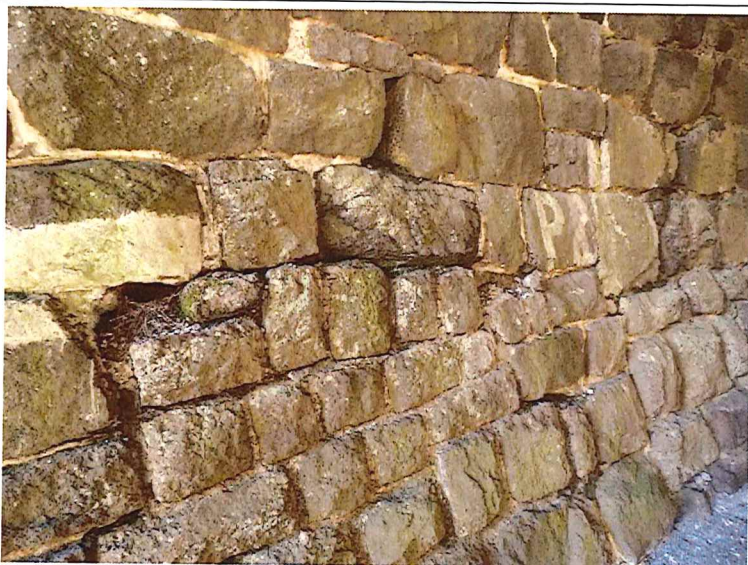
Opěra vpravo P2

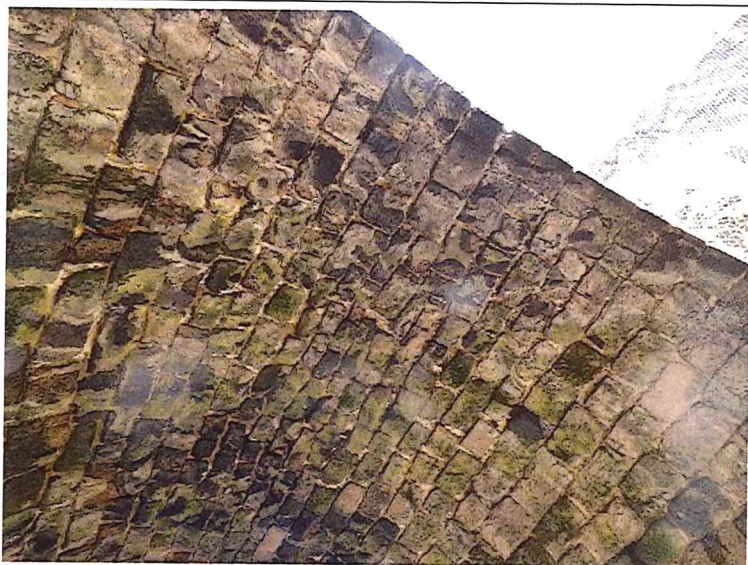
Klenba P2

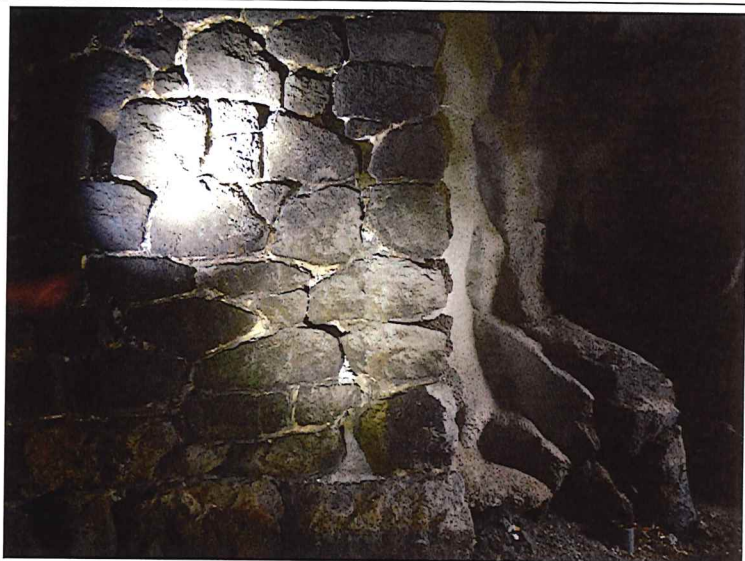
2: OP – S3

Pas 2 vpravo S3

- Zařadit do plánu oprav
