„Rekonstrukce mostu v km 1.249 trati Tábor - Bechyně"

Dokumentace pro společné územní řízení a stavební povolení (DUSP)

Železniční most přes Lužnici ev. km 1,279

Technická zpráva

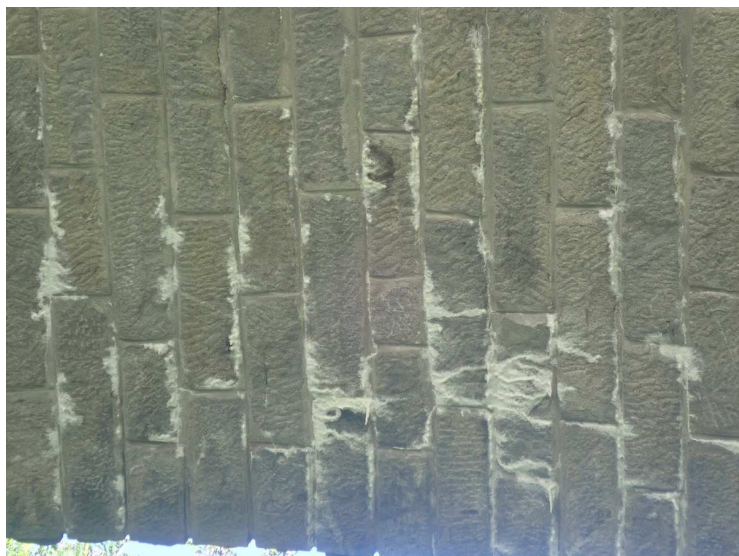
Foto č. 1 Konstrukce K 01 –
průsak vody a pojiva

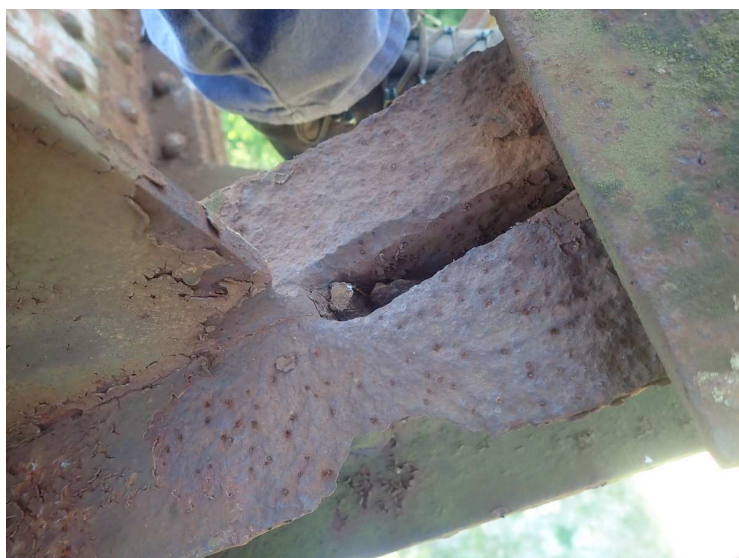
Foto č. 2 Konstrukce K 02 –
6. dolní příčné ztužení hlavních
nosníků vpravo – korozní
oslabení až do ostra

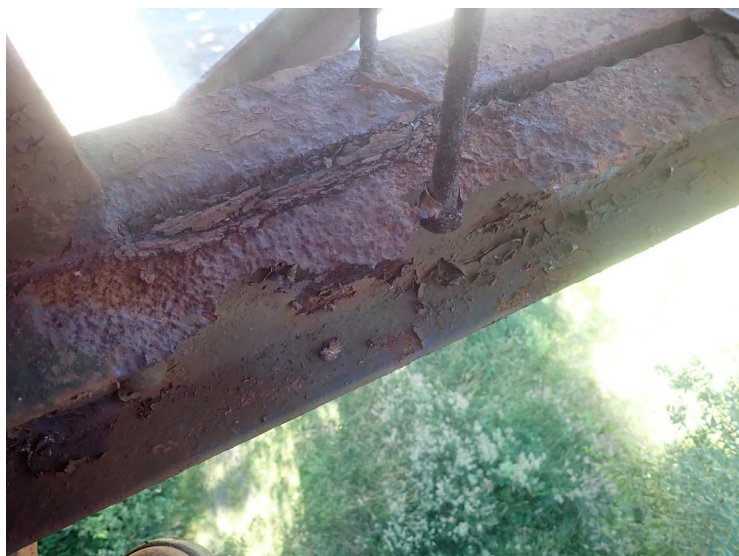
Foto č. 3 Konstrukce K 02 –
8. dolní příčné ztužení hlavních
nosníků vpravo – korozní
oslabení až do ostra

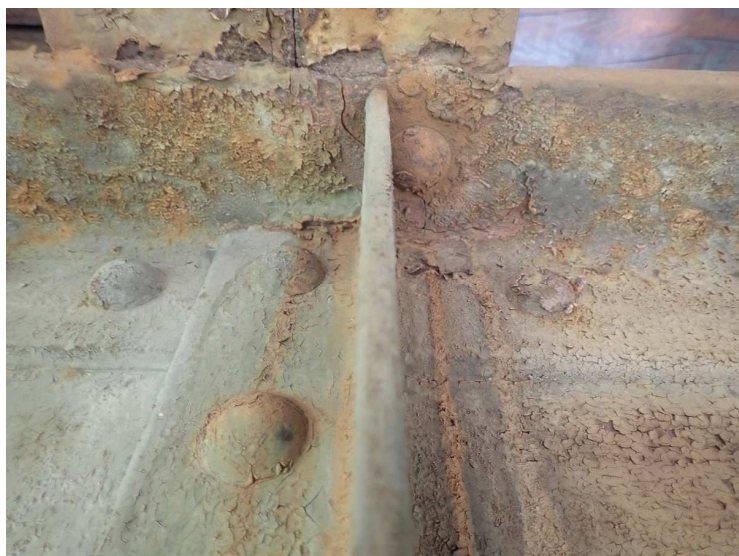
Foto č. 4 Konstrukce K 03 –
2. příčník vlevo – horní pásnice
pod podélníkem – trhlina – foto
z 1. pole

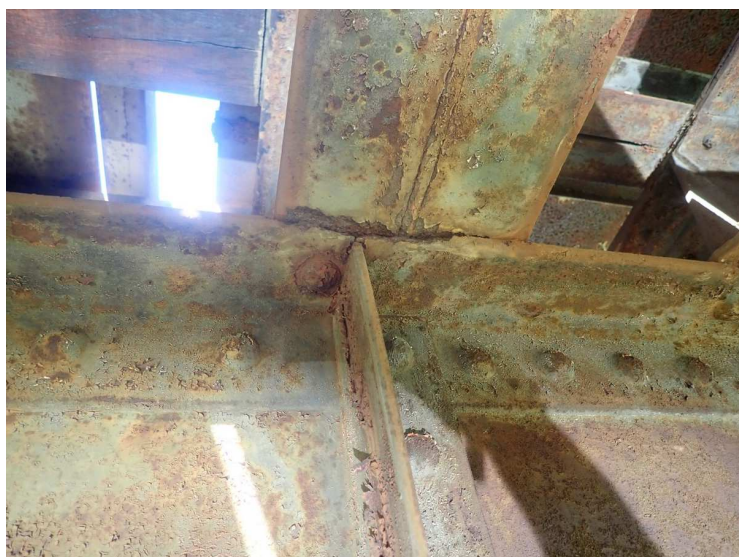
Foto č. 5 Konstrukce K 03 –
2. příčník vlevo – horní pásnice
pod podélníkem – trhlina – foto
z 2. pole

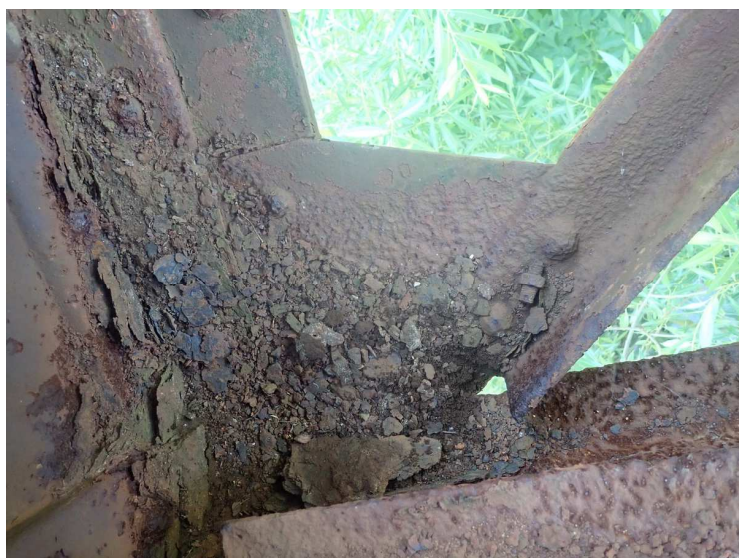
Foto č. 6 Konstrukce K 03 –
11. dolní příčné ztužení
hlavních nosníků vlevo –
styčnickový plech z 12. pole –
korozní oslabení

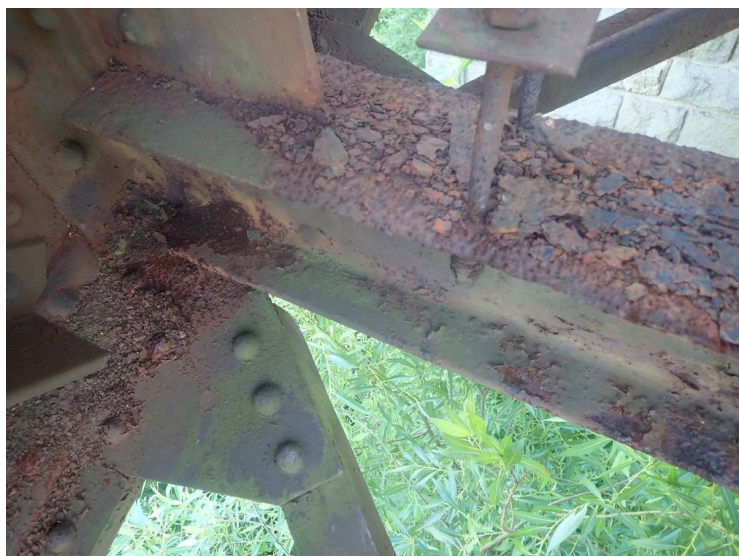
Foto č. 7 Konstrukce K 03
11. dolní příčné ztužení
hlavních nosníků vpravo –
korozní oslabení až do ostra

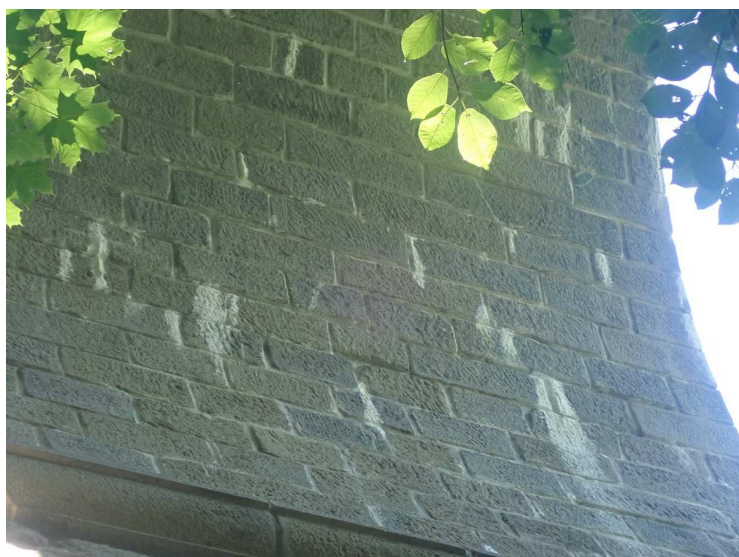
Foto č. 8 Konstrukce K 04 –
nad P 03 – průsak vody a
pojiva

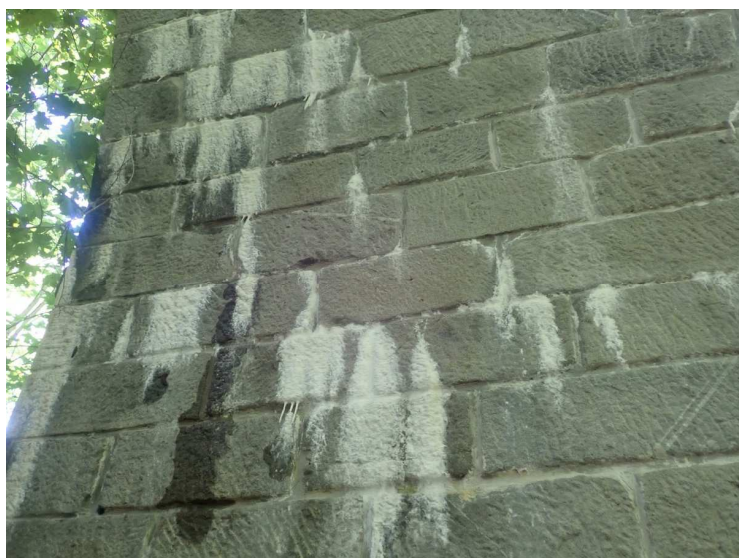
Foto č. 9 Konstrukce K 05 –
nad O 02 vlevo – průsak vody a
pojiva

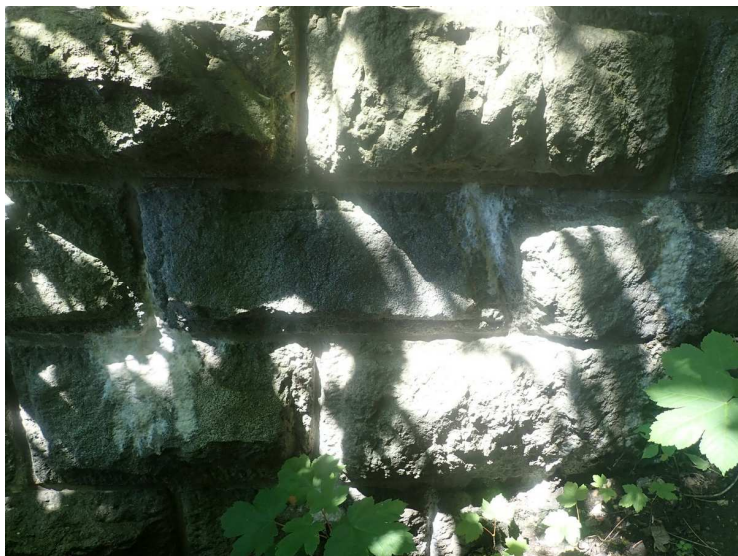
Foto č. 10 Opěra O 01 –křídlo
vlevo průsak vody a pojiva

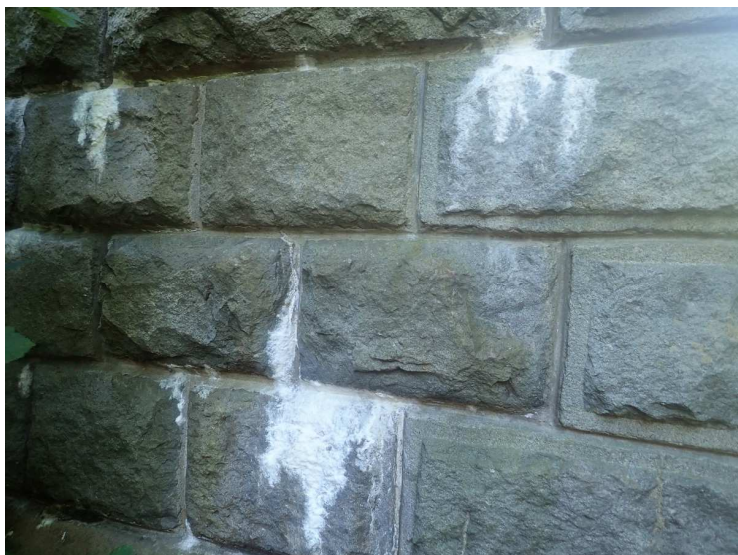
Foto č. 11 Pilíř P 02 –
z otvoru 2 – průsak vody a
pojiva

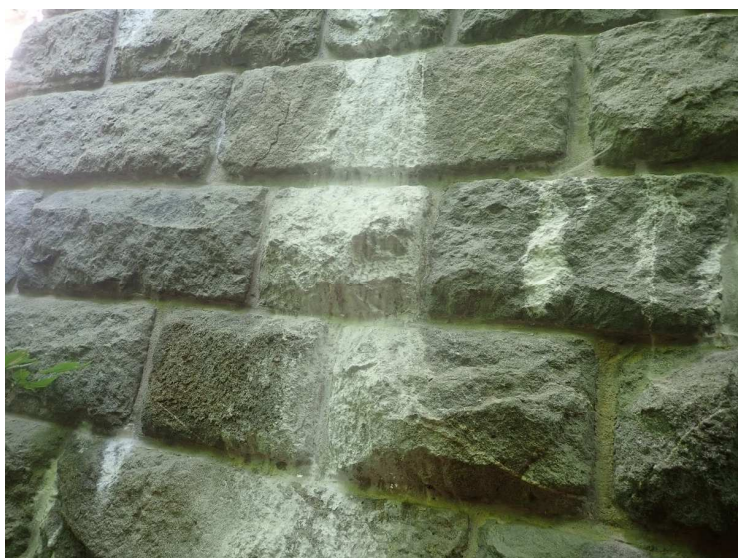
Foto č. 12 Pilíř P 04 –
z otvoru 5 – průsak vody a
pojiva

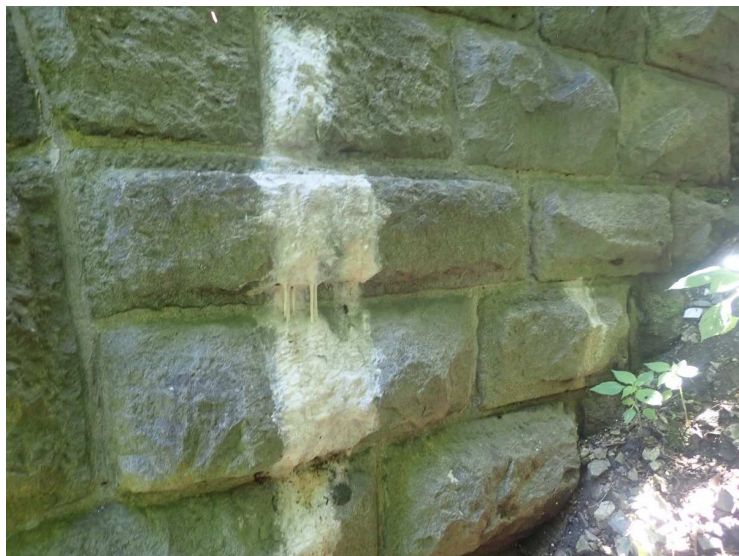
**Foto č. 13 Opěra 02 – křídlo
vpravo – průsak vody a pojiva**
