**SANACE ŽELEZNIČNÍHO SPODKU V ÚSEKU  
LOVOSICE - BOHUŠOVICE**

**MOST V EV. KM 489,960  
STAVEBNĚTECHNICKÝ PRŮZKUM**

**SO 11-20-01**

**Most v ev. km 489,960**

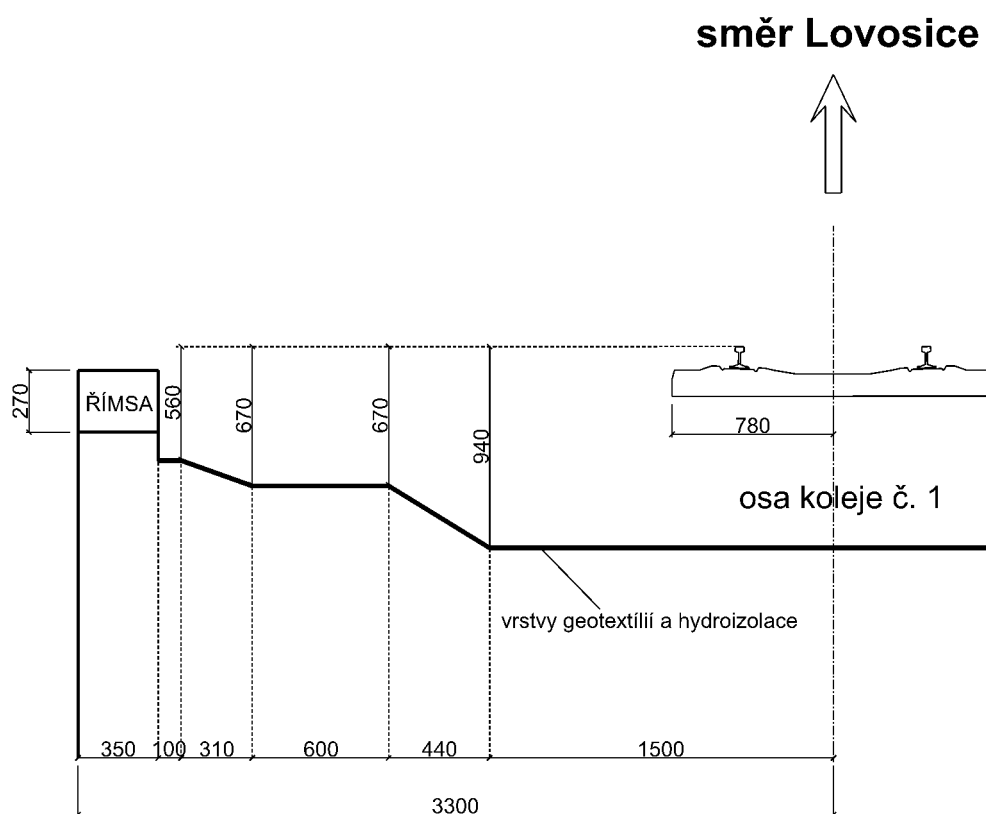
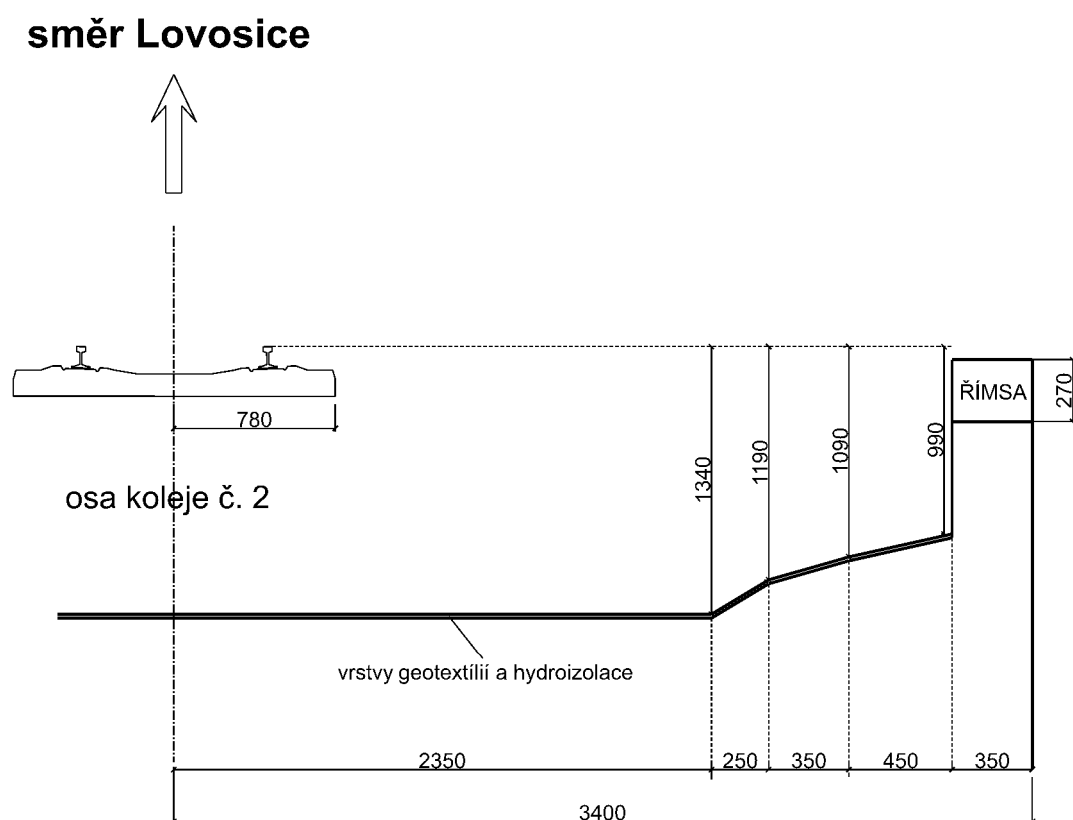
## Schéma kopané sondy v příčném řezu objektem

- kopaná sonda **KS1** byla provedena vlevo od koleje č. 1
- v sondě bylo zjištěno, že povrch betonu nosné konstrukce se vyskytuje v hloubce cca 0,56 až 0,94 m pod temenem přilehlé kolejnice
- povrch betonu nosné konstrukce je kryt geotextílií a hydroizolací
- kopaná sonda **KS2** byla provedena vpravo od koleje č. 2
- v sondě bylo zjištěno, že povrch betonu nosné konstrukce se vyskytuje v hloubce cca 0,99 až 1,34 m pod temenem přilehlé kolejnice
- povrch betonu nosné konstrukce je kryt geotextílií a hydroizolací

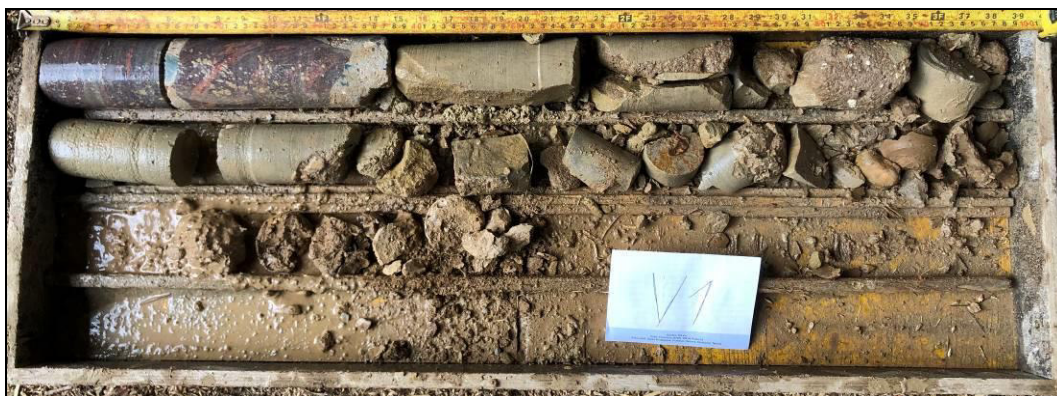
Obr. č. 1 – diagnostický vrt V1

**Sonda: V1**  
Hloubeno dne: 21.10.2020  
Souprava: HILTI DD350, Ø 80 mm  
Dokumentoval: Vala

Kameny: vulkanit (0,00-0,40 m) – kompaktní, pevný, zdravý, tmavě červený a černý, laminovaný, lze obtížně rozbít kladivem

droba (0,40-1,80) – kompaktní, pevná, zdravá, béžová, lze středně těžce až obtížně rozbít kladivem

Pojivo: malta vápenocementová (0,00-0,40 m) – slabě degradovaná, šedohnědá, pórovitá, tvoří s kameny souvislá jádra, vrtáním rozrušena a částečně vyplavena

Malta vápenná (0,40-1,80 m) – silně degradovaná, písčité barvy, pórovitá, tvoří s kameny souvislá jádra, místy pouze povlaky na kamenech, vrtáním rozrušena a částečně vyplavena

Poznámka: Rub opěry zastižen v hloubce 1,80 m. Vrtem byla zastižena injektážní hmota.

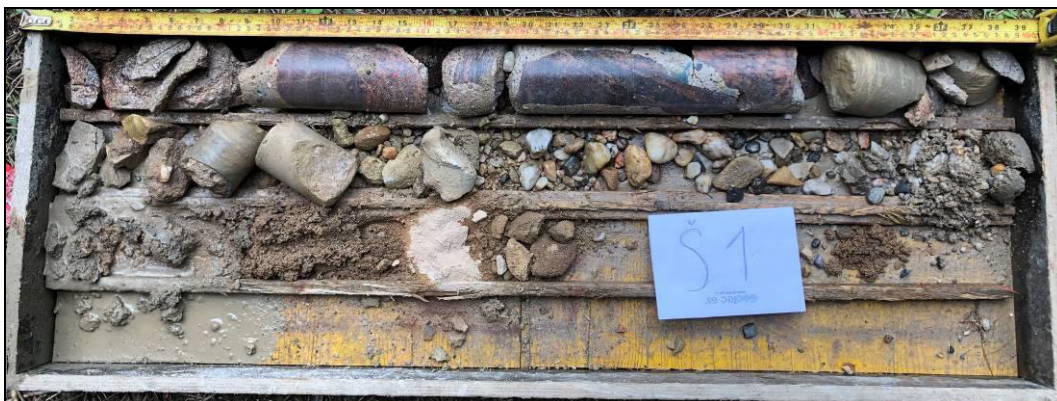
Obr. č. 2 – diagnostický vrt Š1

**Sonda** **Š1**  
Hloubeno dne: 21.10.2020  
Souprava: HILTI DD350, Ø 80 mm  
Dokumentoval: Vala

Kameny: vulkanit (0,00-0,80 m) – kompaktní, pevný, zdravý, tmavě červený a černý, laminovaný, lze obtížně rozbíjet kladivem

droba (0,80-1,45) – kompaktní, pevná, zdravá, béžová, lze středně těžce až obtížně rozbíjet kladivem

Pojivo: malta vápenocementová (0,00-0,80 m) – slabě degradovaná, šedohnědá, pórovitá, tvoří s kameny souvislá jádra, vrtáním rozrušena a částečně vyplavena

Malta vápenná (0,80-1,45 m) – silně až zcela degradovaná, písčité barvy, pórovitá, tvoří pouze povlaky na kamenech, vrtáním rozrušena a částečně vyplavena

Poznámka: Základová spára zastižena v hloubce 1,45 m. V intervalu 0,50-0,80 m zastižena injektážní hmota.

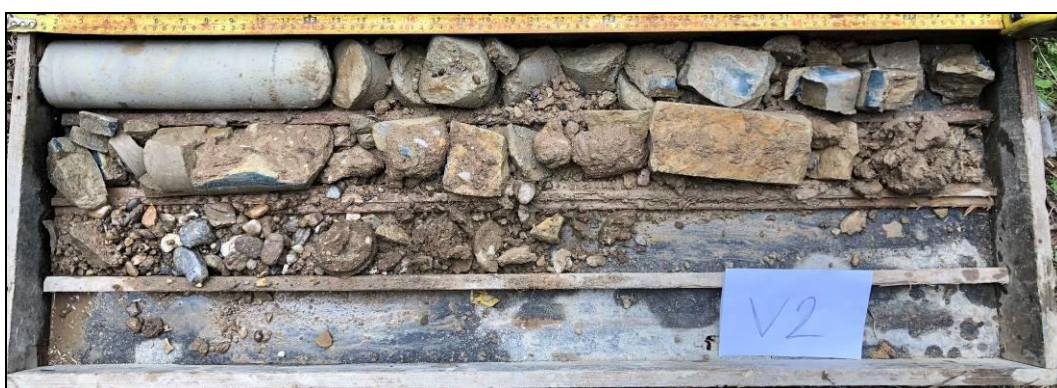
Obr. č. 3 – diagnostický vrt V2

**Sonda: V2**  
Hloubeno dne: 21.10.2020  
Souprava: HILTI DD350, Ø 80 mm  
Dokumentoval: Vala

Kameny: pískovec (0,00-0,33 m) – kompaktní, pevný, zdravý, šedý, jemnozrnný, šmouhovaný, lze středně těžce rozbíjet kladivem

droba (0,33-1,80) – rozpadlá na úlomky velikosti do 15 cm, pevná, zdravá až navětralá, béžová, lze středně těžce až obtížně rozbíjet kladivem

Pojivo: malta vápenná – silně až zcela degradovaná, písčité barvy, pórovitá, tvoří pouze nánosy na kamenech, vrtáním rozrušena a částečně vyplavena

Poznámka: Rub opěry zastižen v hloubce 1,80 m. Vrtem byla zastižena injektážní hmota.

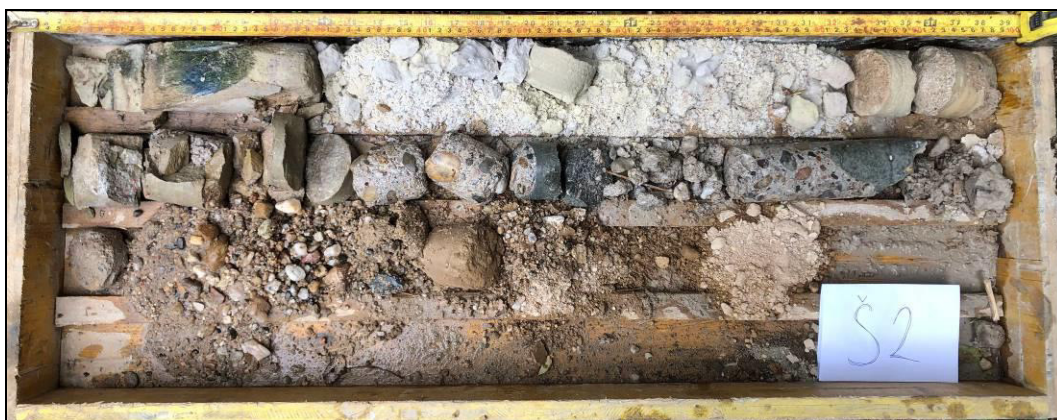
Obr. č. 4 – diagnostický vrt Š2

Kameny: pískovec (0,00-0,80 m) – málo pevný, drolivý, v intervalu 0,30-0,80 m vrtáním rozpadlý na písek, silně zvětralý, béžový, jemnozrný, kusy pískovce lze v ruce lámat a drolit

droba (0,80-1,30) – rozpadlá na úlomky velikosti do 8 cm, pevná, zdravá až navětralá, béžová, lze středně těžce až obtížně rozbít kladivem

Pojivo: malta vápenná – silně až zcela degradovaná, písčité barvy, pórovitá, tvoří pouze povlaky na kamenech, vrtáním rozrušena a částečně vyplavena

Poznámka: Základová spára zastižena v hloubce 2,05 m.

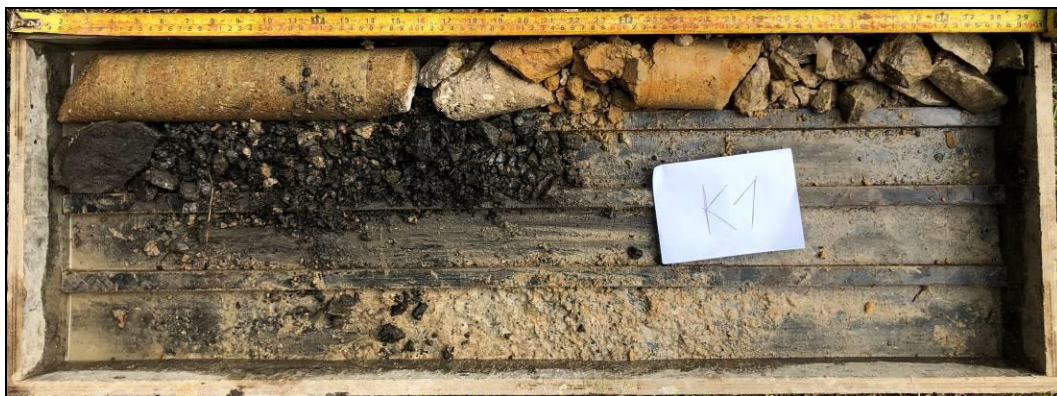
Obr. č. 5 – diagnostický vrt K1

**Sonda: K1**  
 Hloubeno dne: 21.10.2020  
 Souprava: HILTI DD350, Ø 80 mm  
 Dokumentoval: Vala

Kameny: pískovec – kompaktní, pevný (v int. 0,40-0,75 rozpadlý na úlomky velikosti do 12 cm), zdravý až navětralý, okrově hnědý, jemnozrný, lze středně těžce rozbít kladivem

Pojivo: malta vápenocementová – slabě až silně degradovaná, šedá až šedohnědá, pórovitá, tvoří s kameny souvislá jádra, vrtáním rozrušena a částečně vyplavena

Kameny: droba – rozpadlá na úlomky velikosti do 8 cm, pevná, zdravá až navětralá, béžová, lze středně těžce až obtížně rozbít kladivem

Pojivo: malta vápenocementová – silně až zcela degradovaná, šedá až šedohnědá, pórovitá, tvoří pouze nánosy na kamenech nebo chybí, vrtáním rozrušena a vyplavena

Poznámka: Rub klenby zastižen v hloubce 0,75 m.

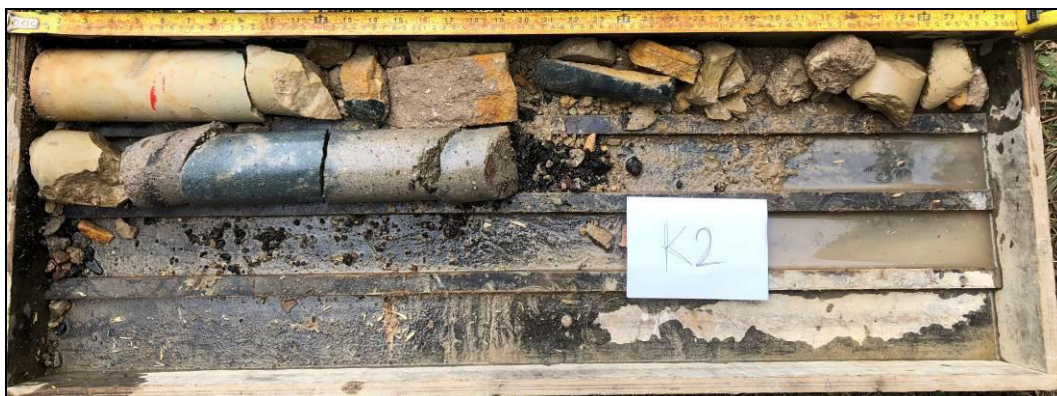
Obr. č. 6 – diagnostický vrt K2

**Sonda K2**  
 Hloubeno dne: 21.10.2020  
 Souprava: HILTI DD350, Ø 80 mm  
 Dokumentoval: Vala

Hloubka [m] ve směru vrtu		
od	do	
0,00	- 0,60	<b>Kamenné zdivo klenby pojené maltou</b> Kameny: pískovec – kompaktní, pevný (v int. 0,30-0,60 rozpadlý na úlomky velikosti do 10 cm), zdravý až navětralý, okrově hnědý, jemnozrný, lze středně těžce rozbíjet kladivem Pojivo: malta vápenocementová – slabě až silně degradovaná, šedá, pórovitá, tvoří samostatné kusy velikosti do 5 cm nebo pouze povlaky na kamenech, vrtáním rozrušena a částečně vyplavena Výnos: 90 %, v podobě souvislých kusů jader velikosti až 22 cm a úlomků velikosti do 6 cm
0,60	- 1,10	<b>Kamenné zdivo nadezdívky klenby pojené maltou</b> Kameny: droba – rozpadlá na úlomky velikosti do 8 cm, pevná, zdravá až navětralá, béžová, lze středně těžce až obtížně rozbíjet kladivem Pojivo: malta vápenocementová – slabě až silně degradovaná, šedá až šedohnědá, pórovitá, tvoří samostatné kusy velikosti do 6 cm nebo pouze povlaky na kamenech, vrtáním rozrušena a vyplavena Výnos: 70 % v podobě úlomků velikosti do 8 cm

1,10	- 1,50	<b>Beton prostý</b> – nehomogenní, vrtáním rozpadlý na úlomky velikosti do 15 cm, šedý a namodralý, s dostatečným obsahem pojiva, bez mezer, pórovitý Kamenivo: netříděné, zaoblené, velikost zrn do 1 cm Výnos: 95 % v podobě souvislých kusů jádra velikosti až 15 cm a úlomků velikosti do 8 cm
1,50	- <u>1,60</u>	<b>Štěrkové lože</b> – černé, úlomky velikosti do 3 cm, výplň tvoří drť a hrubozrný písek
Odebrané vzorky:		K2 – 0,00-0,25 m
Vodní tlaková zkouška:		Provedena v intervalu 0,20-0,40 m.
Poznámka:		Rub klenby zastižen v hloubce 0,60 m. Vrtem byla zastižena injektážní hmota.

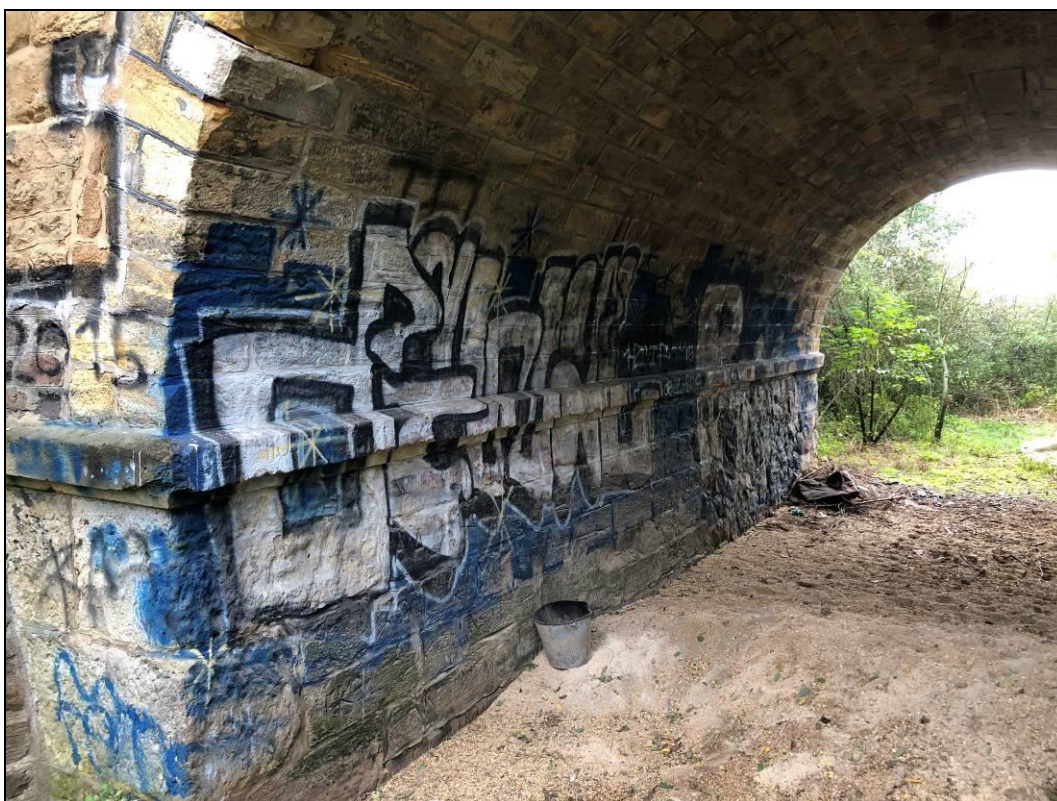
- je tvořena kamenným zdívem pojeným maltou. Kameny v líci jsou v levé části mostu vulkanity, v pravé části pak pískovce. Vulkanity jsou pevné a většinou bez poruch. Pískovce jsou často popraskané nebo vydrolené. V minulosti proběhla sanace.

- spárování je většinou zdravé a bez poruch, pouze místy je popraskané nebo vydrolené. Vnitřní pojivo je obecně kvalitnější v levé části mostu. Dle dokumentace diagnostických vrtů je pojivo v levé části mostu slabě (místy až silně) degradované. V pravé části mostu je pojivo silně až zcela degradované.

Obr. č. 9 – pohled na opěru Bohušovice

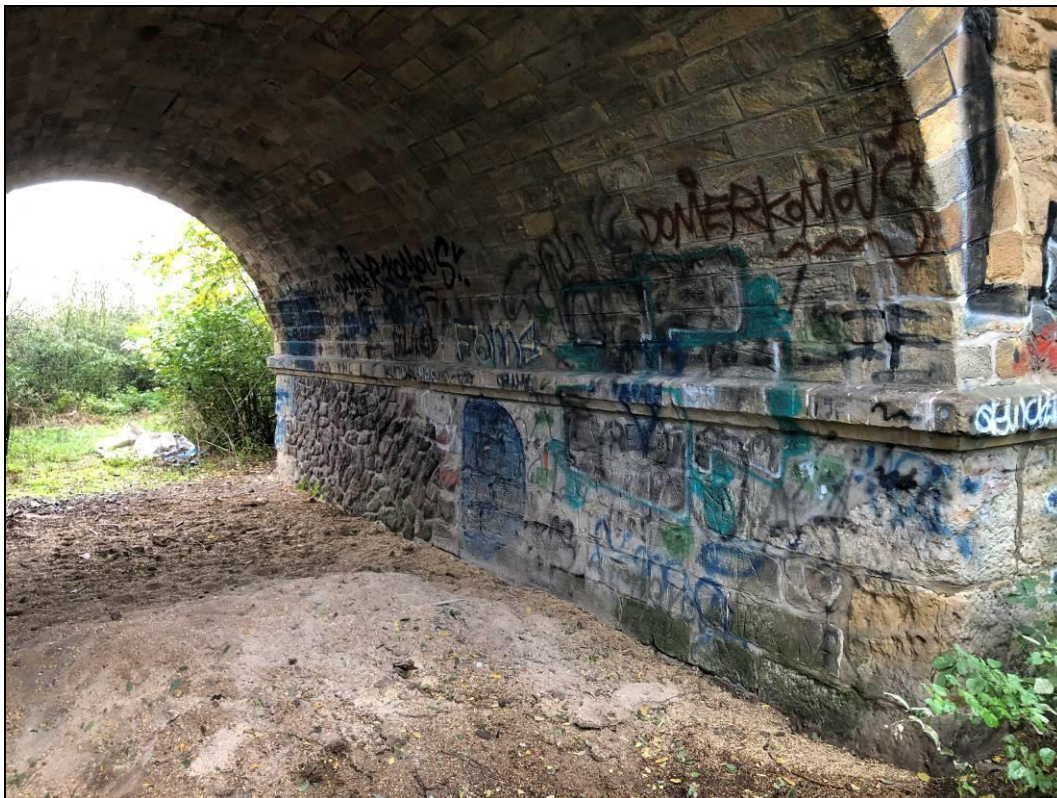
Obr. č. 10 – pohled na opěru Lovosice

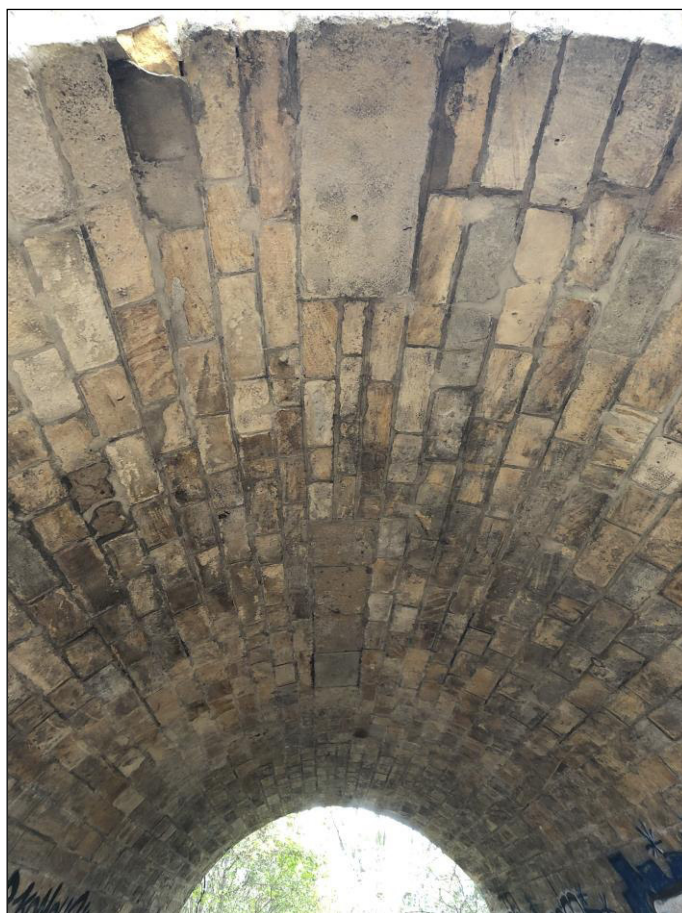
- klenba je z kamenného zdiva pojeného maltou. Kameny v líci jsou pískovce, zdravé nebo navětralé, pevné, místy slabě porušené (popraskané nebo vydrolené). Porušené kameny byly v minulosti potaženy vrstvou omítky, která je místy taktéž popraskaná nebo odpadlá. Spárování je většinou bez poruch. Pouze místy je popraskané nebo vydrolené. Vnitřní pojivo je dle dokumentace diagnostických vrtů slabě až silně degradované.

Obr. č. 11 – pohled na nosnou konstrukci
