<table><tr><td rowspan="2">Název stavby/akce:</td><td rowspan="2"><b>Rekonstrukce mostu v km 133,610 na trati Retz - Kolín</b></td><td>Označení investora:</td></tr></table>

**Oprava mostu v km 133,610 trati Retz – Kolín  
u vesnice Vesce**

**STAVEBNĚTECHNICKÝ PRŮZKUM**

### **Stavebnětechnický pasport**

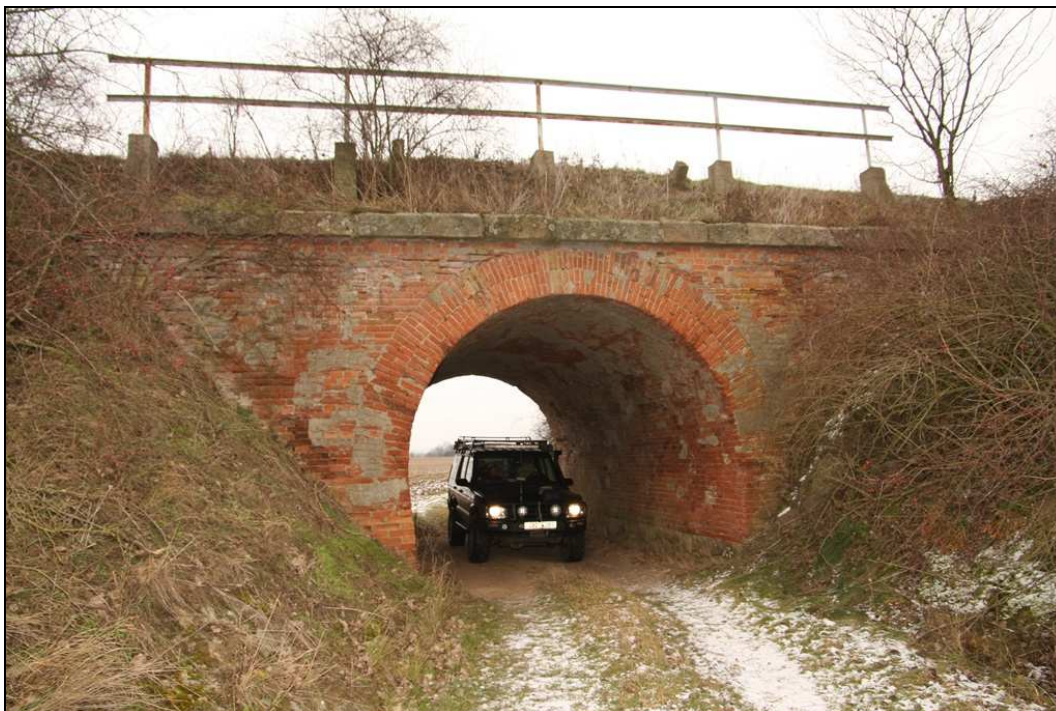
**Obr. č. 1** – Pohled na levé čelo mostu

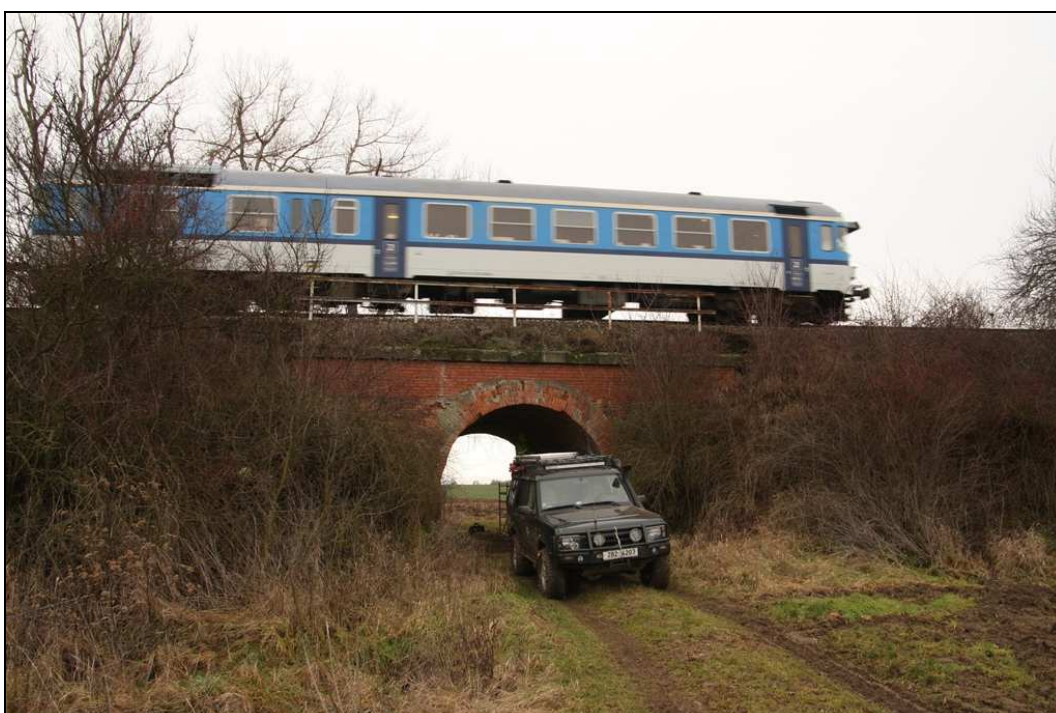
**Obr. č. 2** – Pohled na pravé čelo mostu, pod římsovou je viditelné nové přezdění čela

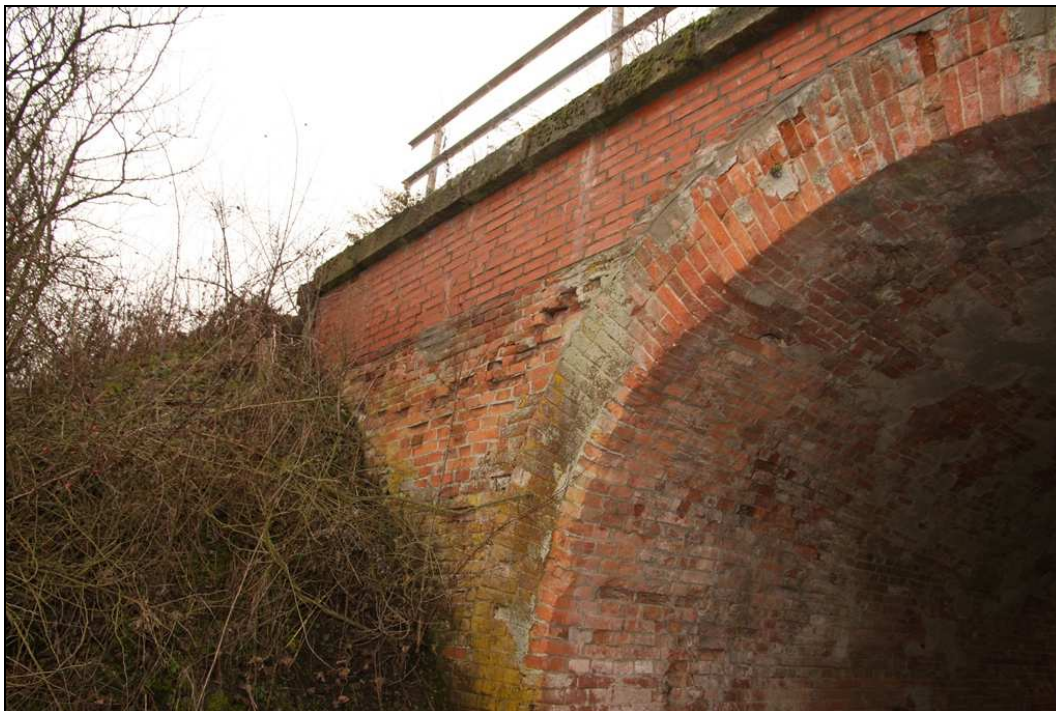
- za pravým čelem se ve vzdálenosti cca 1,2 m od čela nachází svislá, průběžná trhlinka šířky 5 mm, lokálně až 10 mm procházející od vrcholu klenby až k soklu. Rozevření trhliny je směrem vzhůru
- zdivo nese stopy po dlouhodobém zavlhčení v celé ploše. Průzkum byl však prováděn v relativně suchém období a na fotodokumentaci proto není tento projev patrný ve formě mokřích ploch.

**Obr. č. 3** – Pohled na pravé čelo znojemské opěry, viditelná trhlina cca 1,2m od čela probíhající od soklu až do vrcholu klenby, pod římsou je viditelné nové přezdění čela, níže je pak zdivo již značně zdegradované

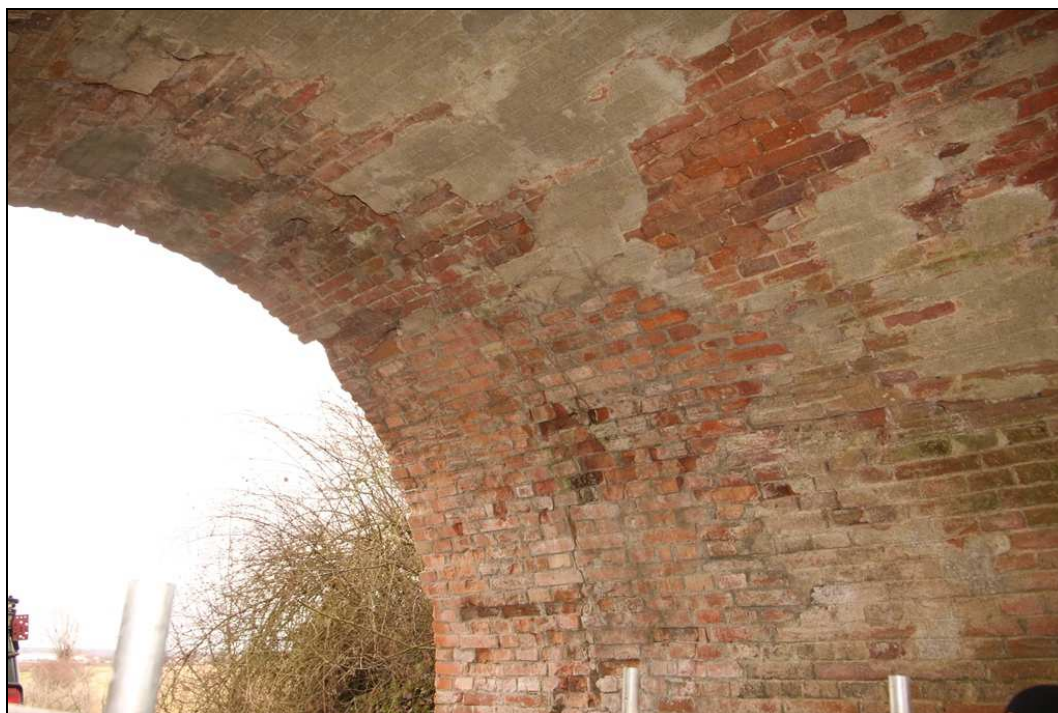
- **Obr. č. 4** – Pohled na pravou část znojemské opěry, viditelná trhlina cca 1,2m od čela probíhající od soklu až do vrcholu klenby

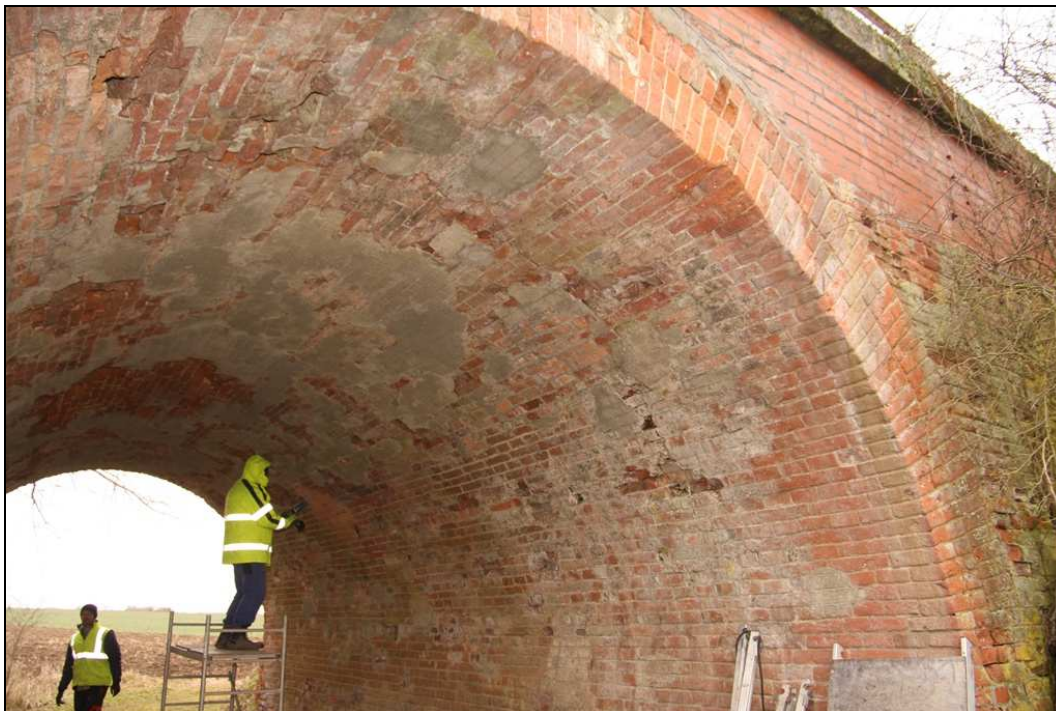
- **Obr. č. 5** – Pohled na pravou část opěry Moravské Budějovice, viditelná trhlina cca 1,2m od čela probíhající od soklu až do vrcholu klenby

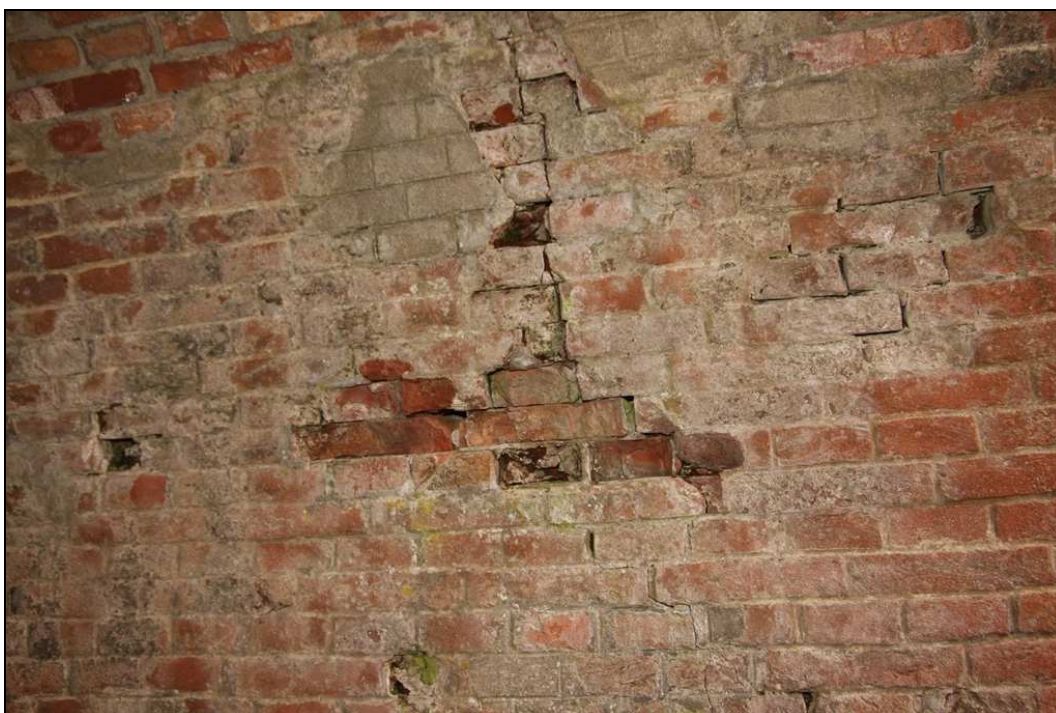
- **Obr. č. 6** – Detailnější pohled na průběžnou trhlinu v pravé části opěry Moravské Budějovice

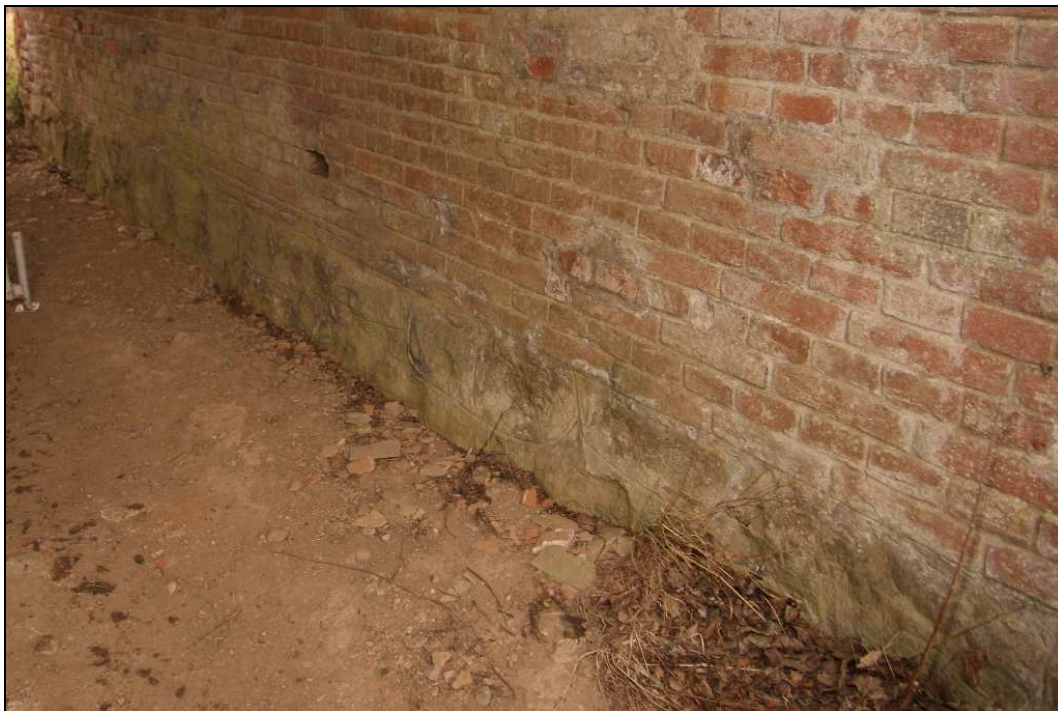
- **Obr. č. 7** – pohled na opěru Moravské Budějovice na vyspravené spárování soklu

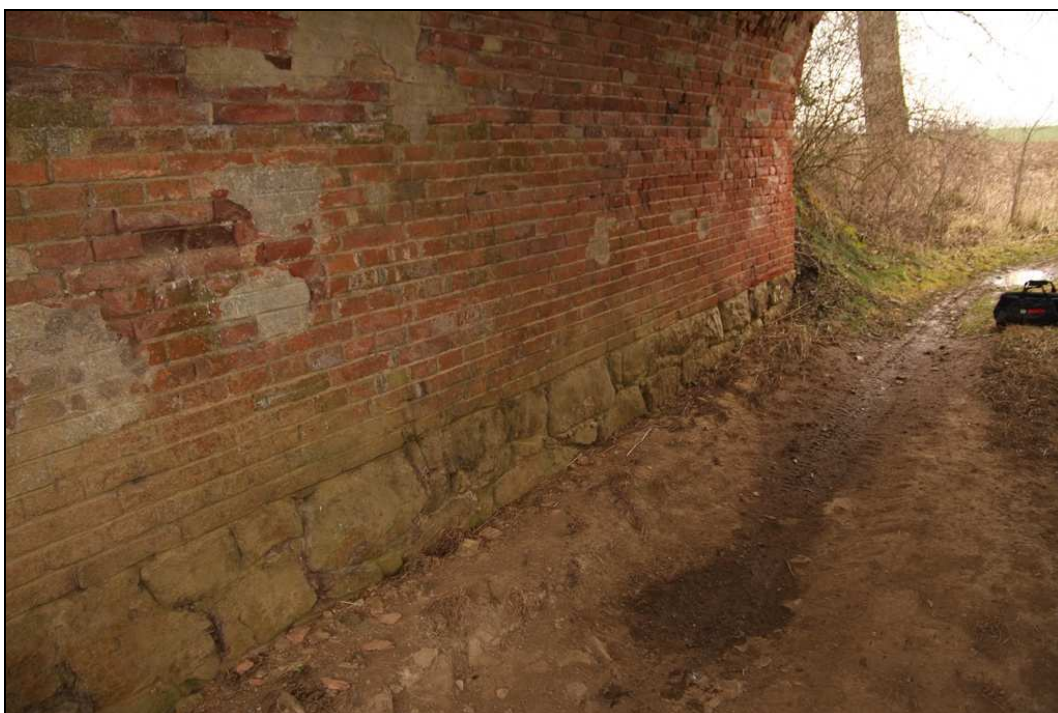
- kamenné zdivo je skladebně z lomového kamene. Kameny jsou hrubě opracované pevné, zdravé ruly, které jsou buď bez poškození, nebo lokálně degradované do hloubky cca 5 mm. Spárování kamenného zdiva je degradované, většinou vypadané, nebo popraskané. Vnitřní pojivo je silně až zcela degradované, rozpadající se na písčitou zeminu. Kamenné zdivo tvoří pravděpodobně také základ

- **Obr. č. 8** – pohled na znojemskou opěru na značně degradované spáry soklu i ojedinělou hloubkovou degradaci cihelného zdiva SS

- v rámci případné rekonstrukce bude vhodné zvážit proveden:
  - hloubkového přespárování lícového zdiva a přezdění porušených míst ve zdivu při použití stejného, nebo podobného materiálu jako je okolní zdivo
  - zamezení, nebo omezení zatékání vody do rubu zdiva NK a SS pomocí nového systému hydroizolací s instalací systému drenáží odvádějící vodu z rubu těchto izolací mimo objektu
  - instalace helikální tahové výztuže do líce NK a SS v prostoru za obě čela pro omezení vzniku a rozvoje trhlin
  - přezdění a opravu říms, včetně instalace drážky na spodním líci přesahujícího kamene omezující stékání vody na líc zdiva
  - odtranění náletové vegetace ze zdiva a blízkosti zdiva objektu

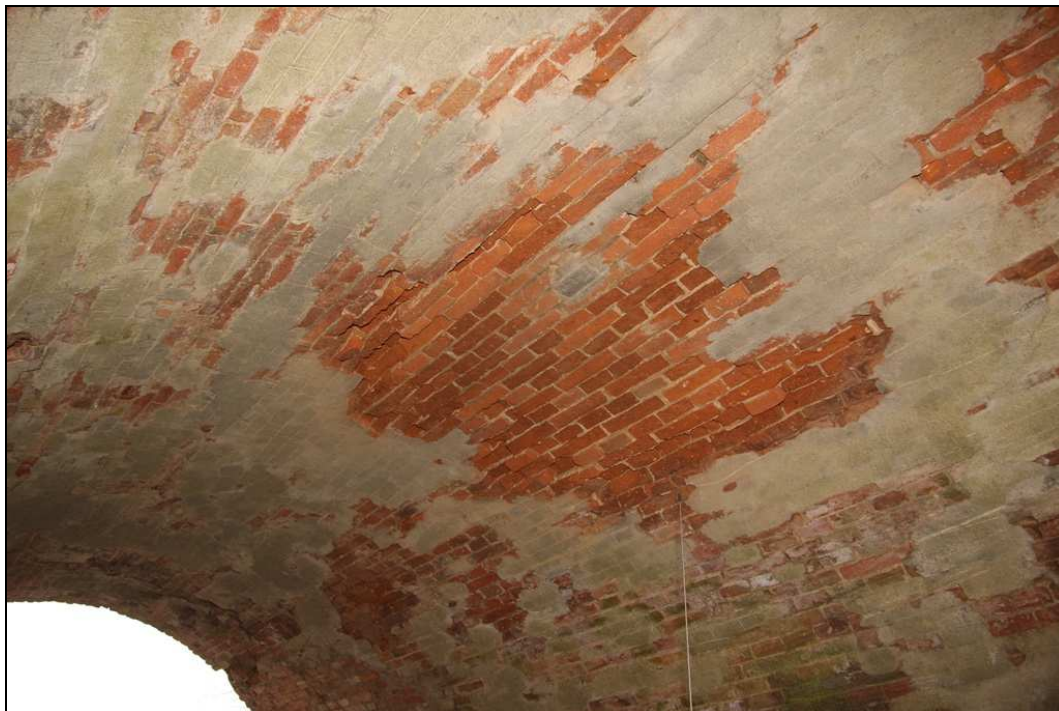
- **Obr. č. 9** – pohled na NK klenby zasaženou degradací cihelného zdiva

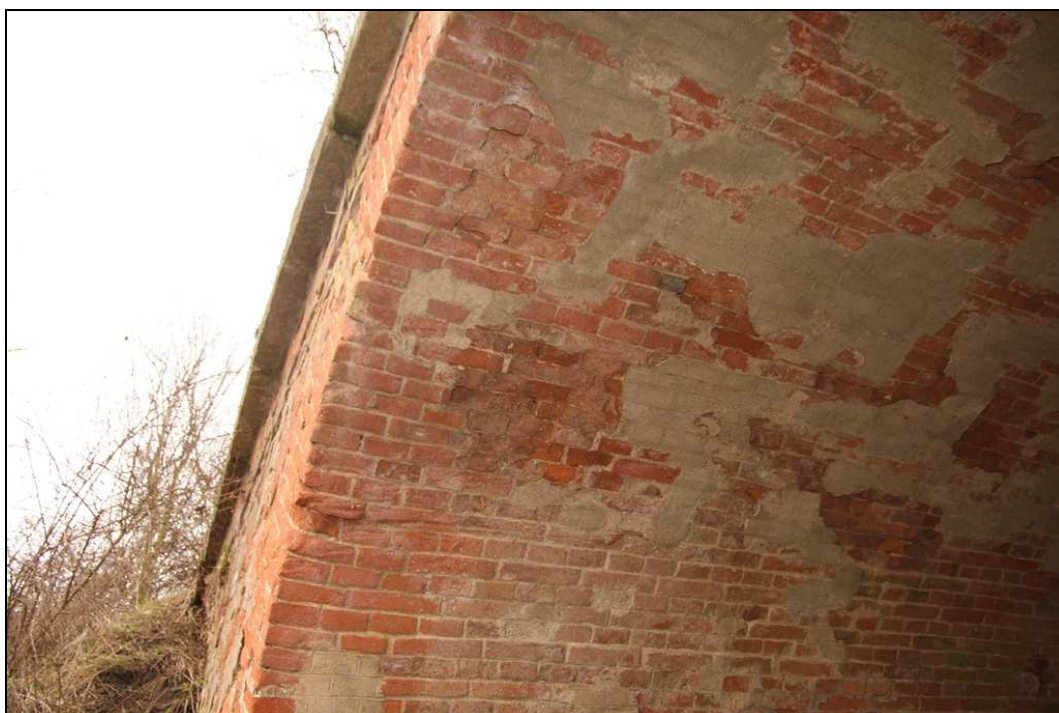
- **Obr. č. 10** – pohled na NK klenby a levé čelo opěry Moravské Budějovice zasaženou degradací cihelného zdiva, částečně je viditelné i porušení zdiva od nákladních vozidel, která zavadila o líc klenby.
