Rekonstrukce výpravní budovy Hlinsko v Čechách STAVEBNĚ-TECHNICKÝ A GEOTECHNICKÝ PRŮZKUM

zadavatel:	PROJEKT servis s.r.o., U Elektry 830/2b, 198 00 Praha 9	
zpracovali:	Ing. Boleslav Březina, Mgr. Libor Síla	srpen 2020

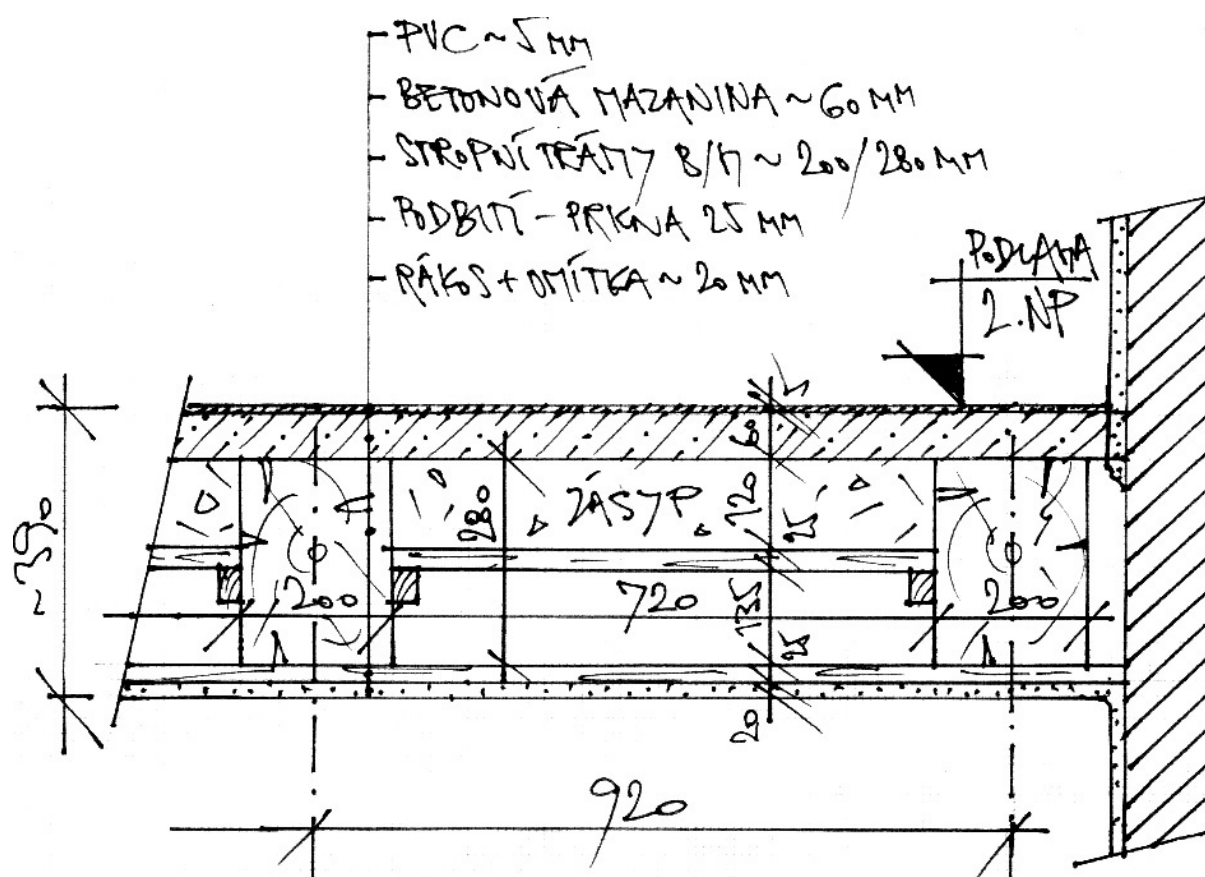
Obr. 2: Charakteristický řez stropní konstrukcí nad 1.NP v místě sondy P-5 (1:10)

Z výše uvedených informací je zřejmé, že zastropení nad 1.PP je tvořeno valenými **cihelnými klenbami** tloušťky 150 mm, zatímco stropy nad 1.NP až 3.NP jsou **dřevěné trémové**, s nosnými trámy orientovanými paralelně (v obou koncových částech budovy) resp. kolmo ke směru kolejíště (ve střední části budovy). U stropů nad 1.NP (a též v sondě P-8 nad 2.NP) se vždy jedná o dřevěnou stropní konstrukci bez rákosníků, s mezilehlou vrstvou zasypu mezi stropními trámy (obr. 2), v sondě P-9 pak byla, v půdním prostoru, "překvapivě" zastížena konstrukce dřevěného trémového stropu nad 2.NP s rákosníky a poněkud konstrukční tloušťkou (obr. 3).

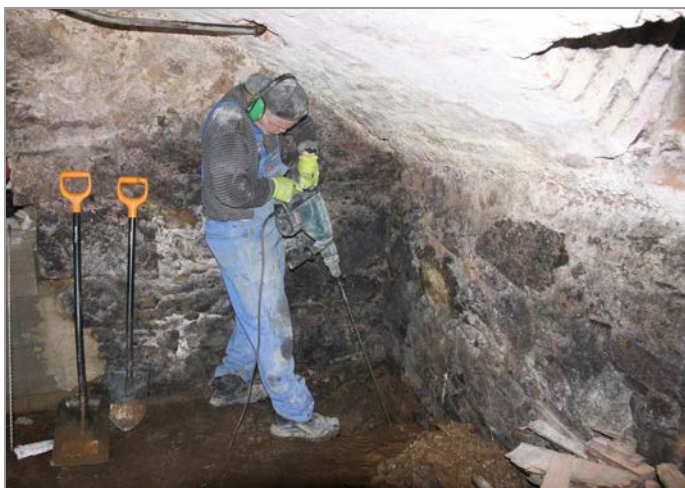
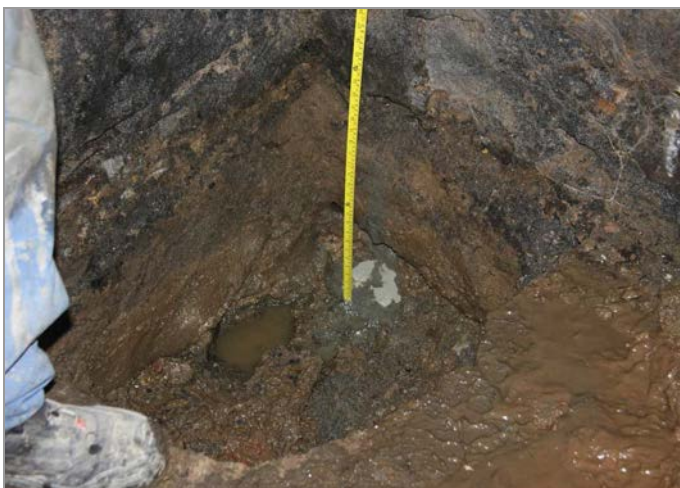
sonda (úroveň, foto)	konstrukce základu	základová půda	poznámka
KV-1 (podlaha 1.PP, foto 7, 8)	základový pas SV nároží budovy z kamenného zdiva (hrubé řádkové až nepravidelné-lomové); proti zdivu spodní stavby nerozšířený; základová spára v hloubce ~0,50 m pod podlahou 1.PP	fyilitická břidlice, mírně zvětralá, kusovitě rozpadavá, třída R3 podle ČSN P 73 1005	dno sondy suché, podzemní voda nezastižena
V-2 (podlaha 1.PP, foto 9-10)	(bezjádrový vrt v místě jímky v 1.PP)	v hloubce ~0,50 m pod podlahou 1.PP dtto sonda KV-1	podzemní voda nezastižena
V-3 (vně budovy, úroveň 1.NP, foto 11-14)	spodní stavba z kamenného zdiva (hrubé řádkové až nepravidelné-lomové); základová spára v hloubce přes 2,0 m pod podlahou 1.NP	dtto sonda KV-1	úroveň i podmínky založení shodné jako v sondě KV-1; podzemní voda nezastižena

foto 7, 8: Hloubení kopané a ručně dovrtané průzkumné sondy KV-1 v podlaze 1.PP pro ověření založení

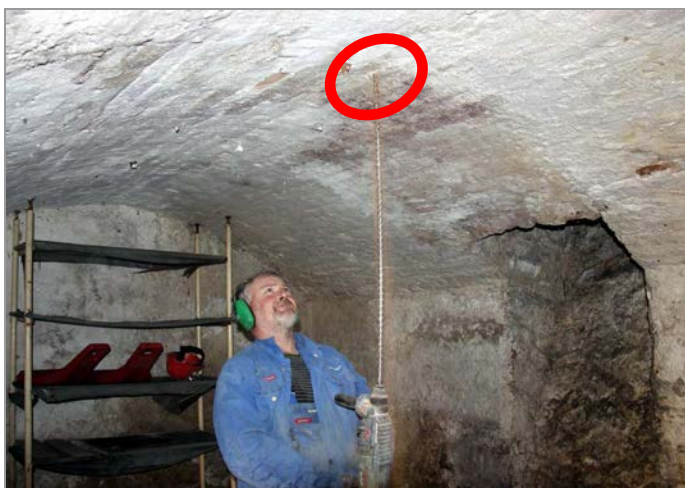
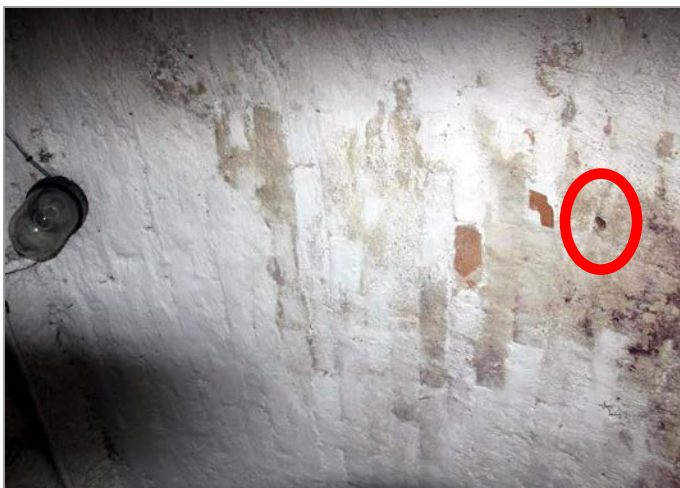
sonda (foto)	umístění sondy	typ konstrukce (orientace stropních trámů)	skladba, popis konstrukce
V-4 (foto 19, 20)	sonda v podlaze 1.NP	strop nad 1.PP	cihelný klenbový strop; skladba: PVC 5 mm betonová mazanina ~50 mm zásyp ~100 mm cihelná klenba 150 mm omítka stropu ~15 mm celková tloušťka stropní konstrukce ~320mm (v koruně klenby) dobrý technický stav
P-5 (foto 21, 22)	sonda v podlaze 2.NP	strop nad 1.NP (příčně)	dřevěný trámový strop (bez rákosníků); skladba (viz obr. 2): PVC 5 mm betonová mazanina ~60 mm stropní trámy B/H~200/280mm (+mezilehlý zásyp ~120 mm) podbití: prkna ~25mm rákos+omítka stropu ~20 mm celková tloušťka stropní konstrukce ~390 mm osová rozteč trámů v sondě 920 mm dobrý technický stav

foto 19, 20: Průzkumný vrt V-4 do klenby nad 1.PP pro ověření skladby stropní konstrukce

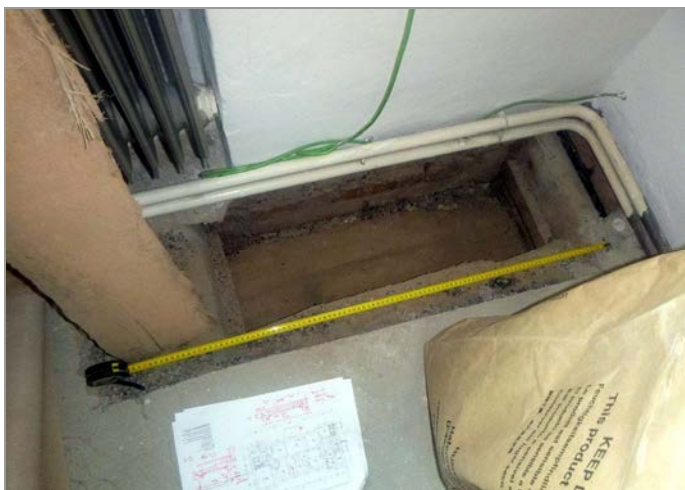
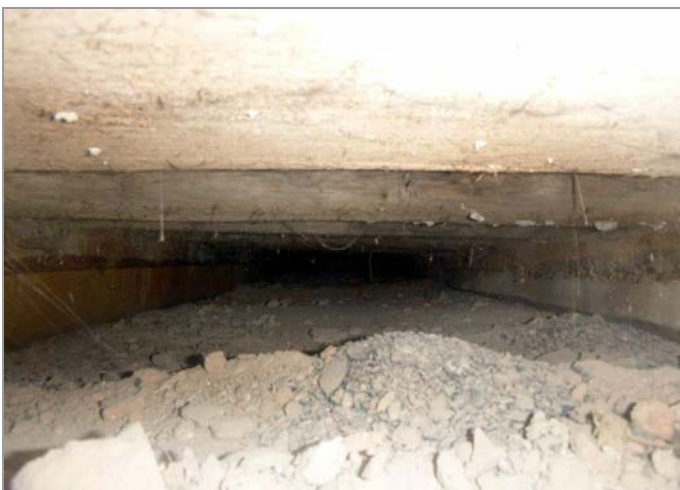
sonda (foto)	umístění sondy	typ konstrukce (orientace trámů)	skladba, popis konstrukce
P-6 (foto 23-25)	sonda v podlaze 2.NP	strop nad 1.NP (příčně)	dřevěný trámový strop (bez rákosníků); skladba dtto sonda P-5: PVC 5 mm betonová mazanina ~60 mm stropní trámy B/H~200/280mm (+mezilehlý zásyp ~120 mm) podbití: prkna ~25mm rákos+omítka stropu ~20 mm celková tloušťka stropní konstrukce ~390 mm osová rozteč trámů v sondě 970 mm dobry technický stav Poznámka: pod příčkou podchycení válcovaným ocelovým nosníkem (foto 25)
P-7 (foto 26)	sonda v podlaze 2.NP	strop nad 1.NP (paralelně)	dřevěný trámový strop (bez rákosníků); skladba: keramická dlažba 10 mm betonová mazanina ~55 mm stropní trámy B/H~200/280mm (+mezilehlý zásyp ~120 mm) podbití: prkna ~25mm rákos+omítka stropu ~20 mm celková tloušťka stropní konstrukce ~390 mm dobry technický stav
P-8 (foto 27-30)	sonda v podlaze 3.NP	strop nad 2.NP (paralelně)	dřevěný trámový strop (bez rákosníků); skladba: PVC 5 mm betonová mazanina ~50 mm zásyp ~50 mm stropní trámy B/H~200/280mm (+mezilehlý zásyp ~120 mm) podbití: prkna ~25mm rákos+omítka stropu ~20 mm celková tloušťka stropní konstrukce ~430 mm trámové zhlaví poškozené hnilobou (~30%)

foto 23, 24: Průzkumná sonda P-6 v podlaze 2.NP a pohled do dutiny trámové stropní konstrukce v místě sondy

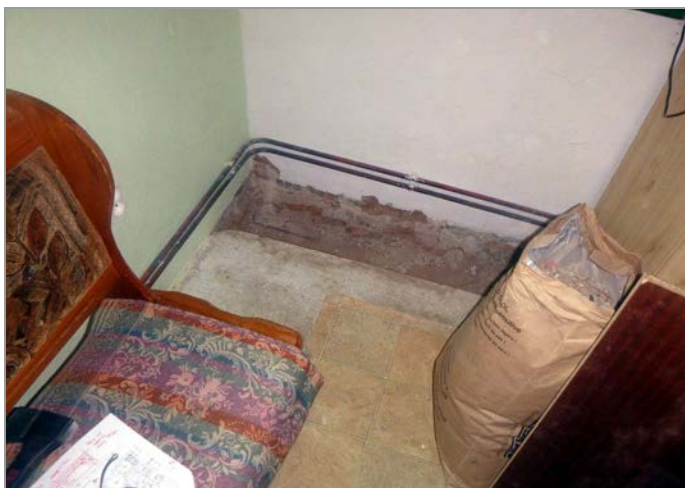
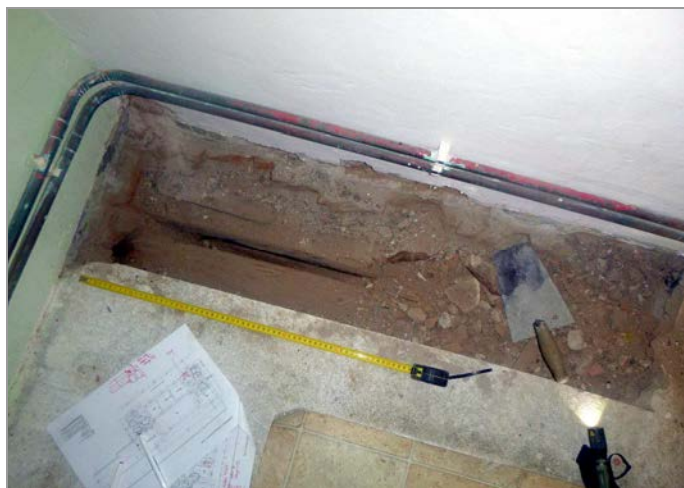
foto 27, 28: Průzkumná sonda P-8 v podlaze 3.NP

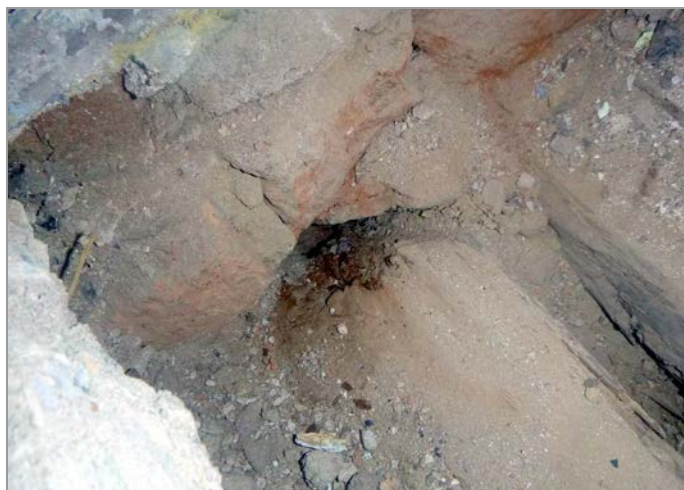
Z hlediska technického stavu jsou trémové stropy realizovaných průzkumných sondách bez poruch s výjimkou jediného trémového zhlaví v sondě P-8 (strop nad 2.NP) poškozeného **dřevní hnilobou** s oslabením průřezu cca 30%. Lze tak předpokládat, že celkový technický stav trémových zhlaví v budově bude **spíše dobrý**, bez plošného výskytu vážných poruch.

foto 30: Hnilobou poškozené trámové zhlaví v sondě P-8

U vzhledem ke zjištění řady velmi vážně poškozených trámových zhlaví dřevěných stropů doporučujeme **celý strop včetně záklopu odkrýt, poškozená zhlaví opravit či vyměnit a celou dřevěnou konstrukci očistit a opatřit konzervačním nátěrem či nástřikem**. U krovu doporučujeme plošné ošetření a opravu.

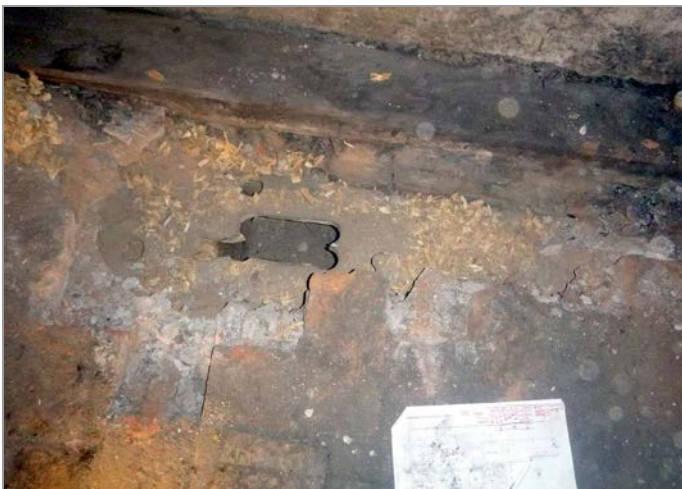
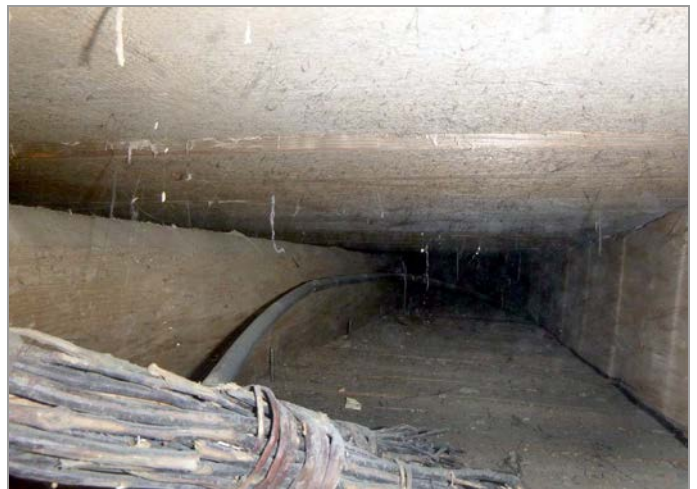
P-9 (foto 31, 32)	sonda v podlaze 3.NP	strop nad 2.NP (příčně)	dřevěný trámový strop (s rákosníky); skladba (viz též řez na obr. 3): cihly naplocho 60 mm malta+zásyp ~120 mm základ - prkna 30 mm stropní trámy B/H~180/220mm volný prostor ~40 mm (+rákosníky) podbití: prkna ~25mm rákos+omítka stropu ~20 mm celková tloušťka stropní konstrukce ~515mm osová rozteč trámů v sondě 980 mm dobry technický stav
P-10 (foto 33, 34)	sonda v podlaze půdy	strop nad 3.NP (paralelně)	dřevěný trámový strop (bez rákosníků); skladba: betonová mazanina ~45 mm zásyp ~60 mm základ - fošny 40 mm stropní trámy B/H~150/180mm podbití: prkna ~25mm rákos+omítka stropu ~20 mm celková tloušťka stropní konstrukce ~370 mm osová rozteč trámů v sondě ~1000 mm dobry technický stav

foto 31, 32: Průzkumná sonda P-9 v podlaze 3.NP/půdy a pohled do dutiny trámové stropní konstrukce v místě sondy

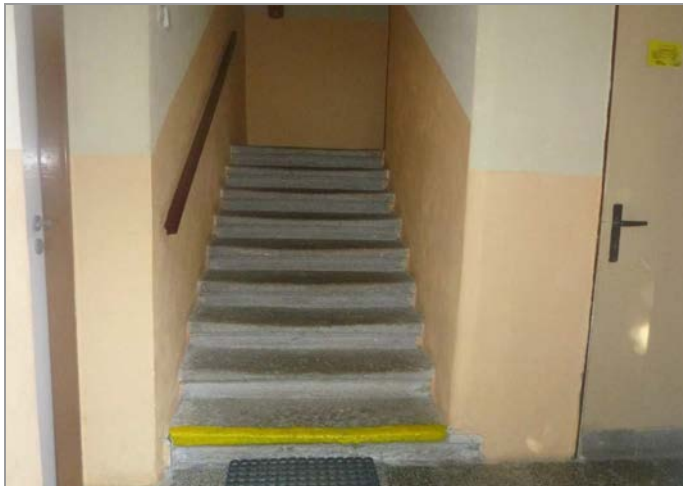
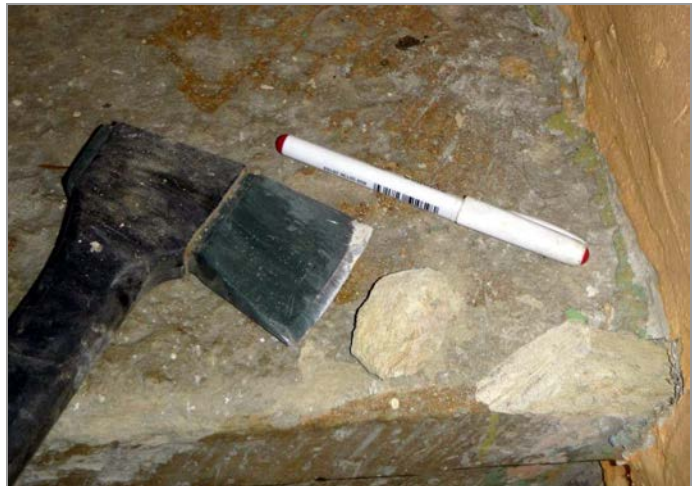
Dvouramenná schodiště v obou koncových částech budovy jsou tvořena plochou valenou klenbou zaklenutými podestami/mezipodestami (tloušťka kleneb 150 mm) a pískovcovými stupni vetknutými do postranních a středních schodišťových zdí (foto 39-48). S ohledem na stáří budovy (z r. 1871) jsou obě tělesa schodiště celkově **v zachovalém stavu**, povrch kamenných stupňů však již vykazuje výraznou míru opotřebení.

foto 39, 40: Pohled na schodiště v 1.NP v západní části budovy a detail pískovcového schodišťového stupně

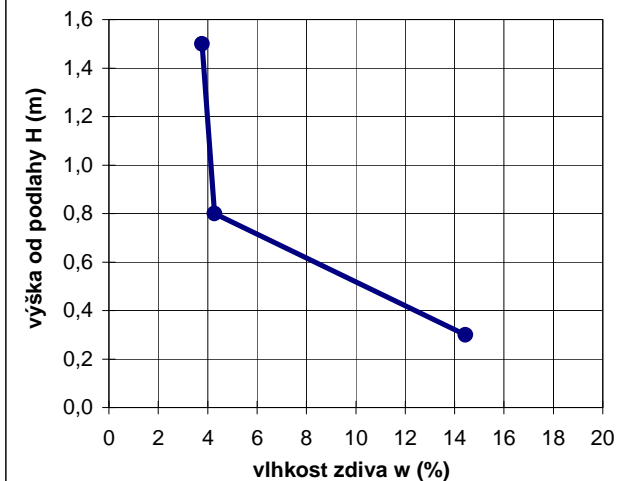
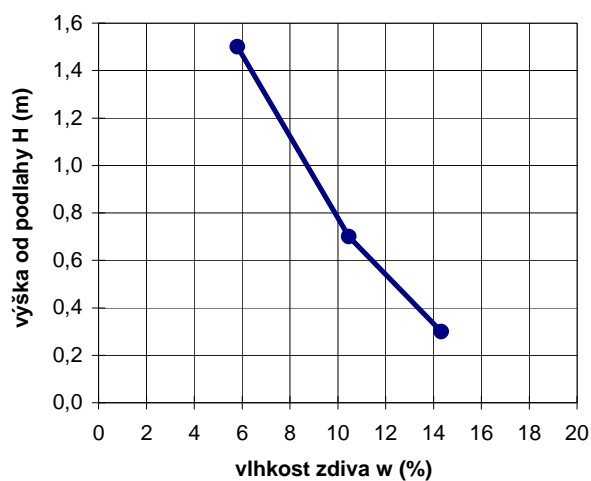
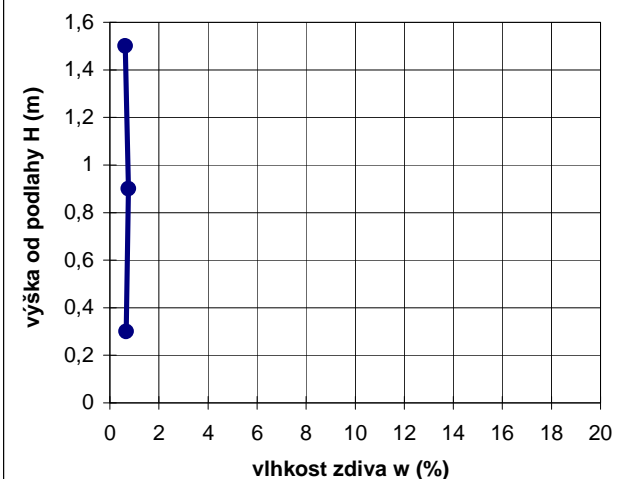
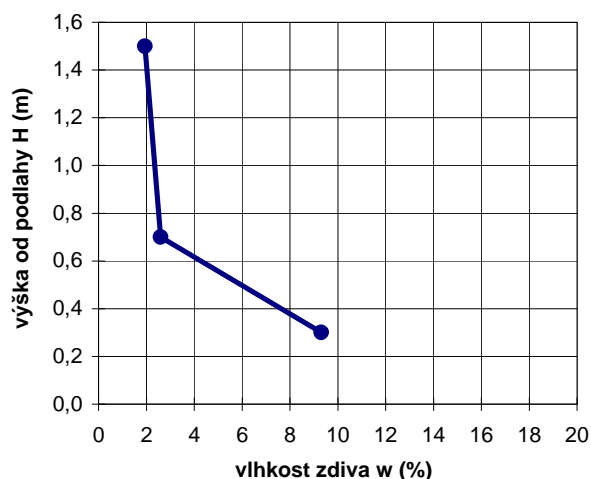
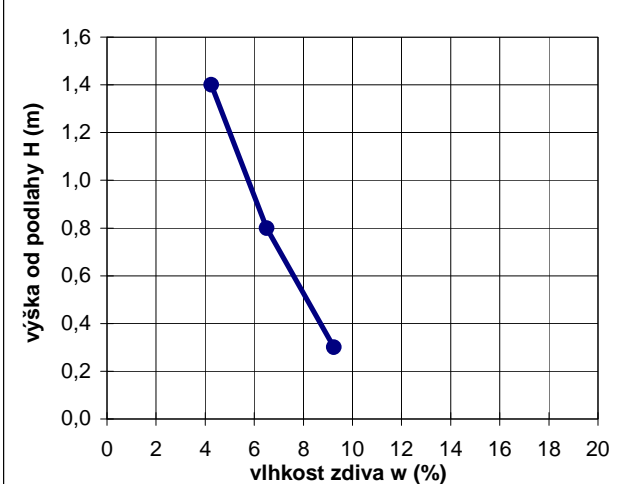
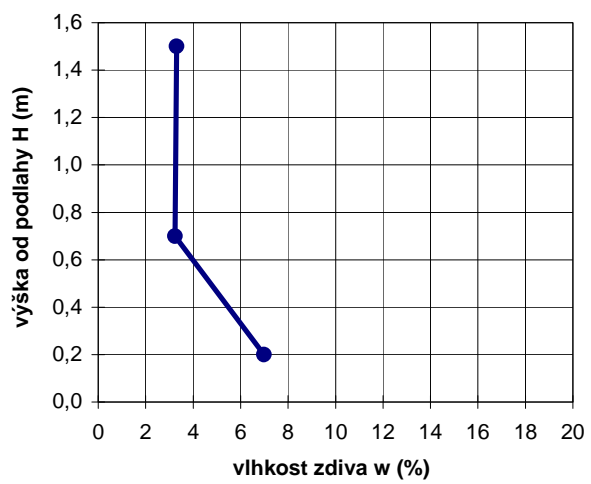
příloha 4.4. Vlhkostní profily W-1 až W-6 nosného zdiva v 1.PP

Z výsledkových protokolů v příloze č. 4 zprávy je zřejmé, že **u zdiva v 1.PP je vlhkost celkově nepříznivá, vysoká**, s maximem v hodnotách zpravidla v intervalu převážně 8-16% hmotnostních vesměs u podlahy 1.PP a postupným poklesem směrem ke stropu. Obdobný průběh pak byl zjištěn i v úrovni 1.NP v nepodsklepené části půdorysu (kde se však jedná spíše o zasypané prostory 1.PP).

Celkově jsou vlhkostní poměry zdiva v 1.PP a v menší míře i v 1.NP **nepříznivé** a svědčí o nedostatečné funkci vodorovných i svislých hydroizolací, spíše však o jejich úplné absenci (v podlahách 1.PP nebyla hydroizolační vrstva v žádné ze sond zastížena). S ohledem na tuto skutečnost doporučujeme nepříznivé vlhkostní poměry v zdiva odstranit vytvořením úplných nových vodorovných a podle možnosti i svislých izolací.

Zároveň s vytvořením nových izolačních vrstev je nutno vhodnými terénními úpravami zabránit stahování a vsakování povrchové vody po obvodu budovy, včetně revizí a příp. opravou dešťových svodů.
