Nádraží Karlovice

Mykologický průzkum krovu a podlah/stropů

Mykologický průzkum krovu a stropu 1. NP/podlahy 2. NP objektu Nádraží Karlovice

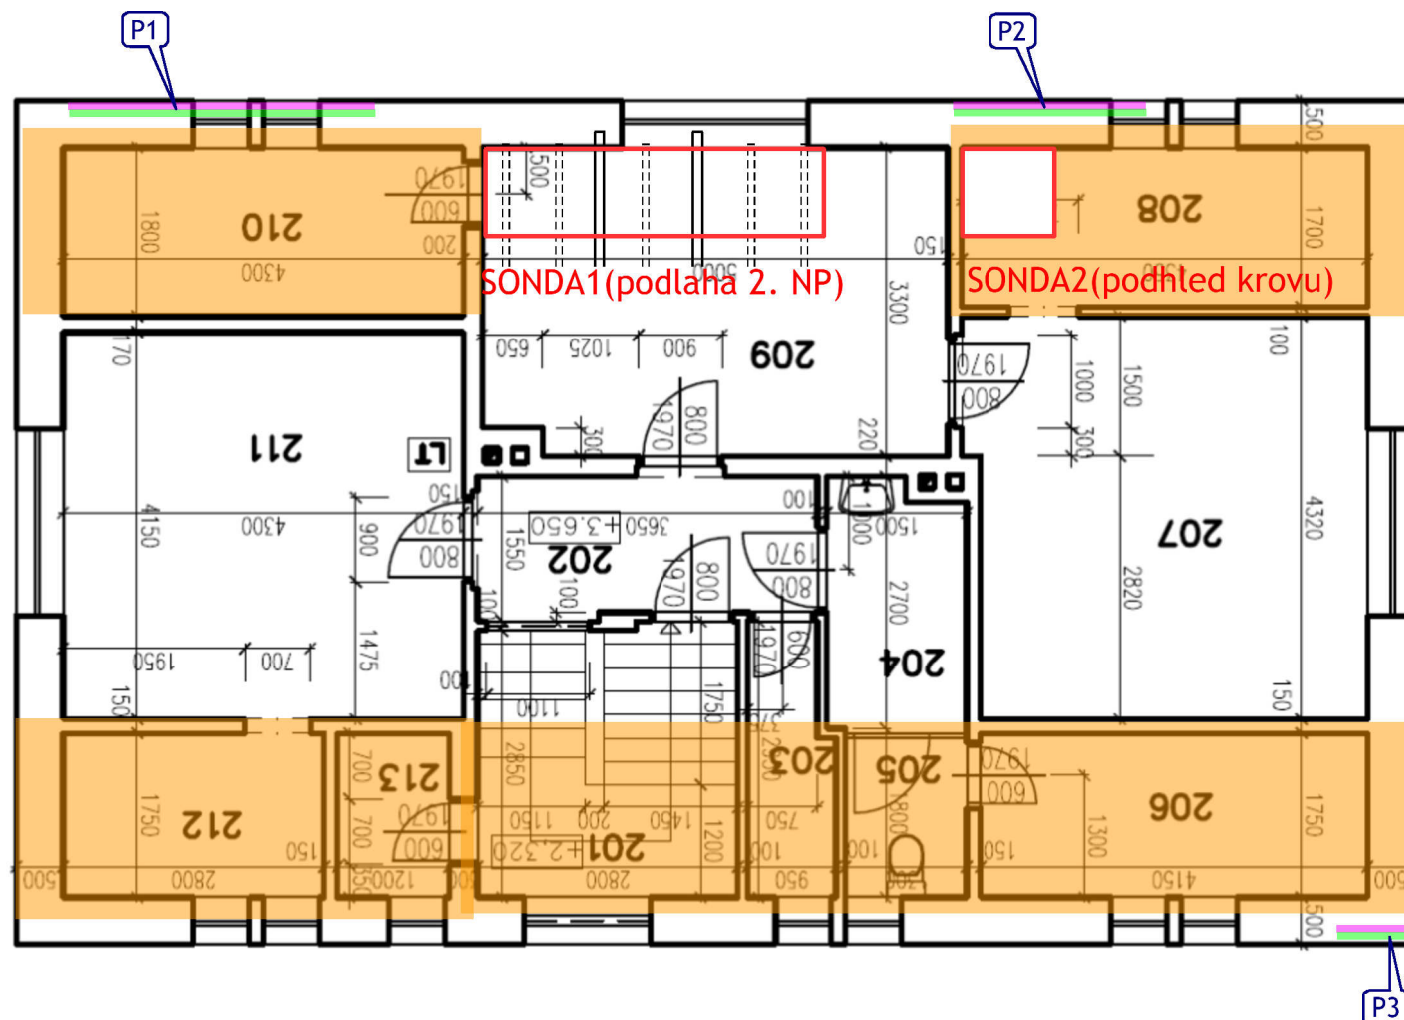
Příloha č. 1

z čeledi CHOROŠOVITÝCH třídy Basidiomycetes způsobující hnědou hnilobu A DŘEVOKAZNÝM HMYZEM Z ČELEDI ČERVOTOČOVITÝCH. Zjištěna byla hloubková destrukce pozednic dřevokaznými činiteli na 3 místech (pozice P1-P3).

Zjištěná poškození dřevěných prvků krovu mají hnízdovitý charakter a jsou způsobená dřívějším zatékáním defekty střešního pláště. Přítomnost dřevomorky domácí nebyla průzkumem zjištěna.

Zjištěná hloubková poškození dřevěných prvků dřevokazným hmyzem a houbami jsou zakreslena v orientačním plánu (příloha č. 1) a popsána v příloze č. 2 „Zjištěná biotická poškození krovu a doporučená sanační opatření“. Uvedený výčet poškození však není úplný, a to zejména z následujících důvodů:

Zjištěná poškození - orientační plánek

Zkratka v plánku	Napadený prvek	Popis zjištěného napadení						Návrh sanačních opatření a tesařských oprav			
		Zeslabení profilu přibližně	Rozsah napadení	Poznámka	Druh napadení			Výměna	Příložky		Poznámka
					dřevokazný hmyz	hnědá hniloba	plodnice/ mycelium		počet	délka	
KROV											
P1	pozednice	totálně	3,0 m		červotoč	hnědá hniloba		4,0 m	2 ks	2,00 m	výměna části pozednice, 12 ks svorník M16
P2	pozednice	totálně	2,0 m		červotoč	hnědá hniloba		3,0 m	1 ks	2,00 m	výměna části pozednice, 12 ks svorník M16
P3	pozednice	30%	1,0 m		červotoč	hnědá hniloba		1,5 m	1 ks	2,00 m	výměna konzoly pozednice, 6 ks svorník M16
