**Expertní zpráva č.  
2000J273**

**Objednatel: PRODIN a.s.**  
**Jiráskova 169**  
**530 02 Pardubice**

**STAVEBNĚ TECHNICKÝ PRŮZKUM MOSTNÍCH KONSTRUKCÍ  
V RÁMCI AKCE**

**„OPRAVA TRATI V ÚSEKU POLICE NAD M. – TEPLICE NAD M.“**

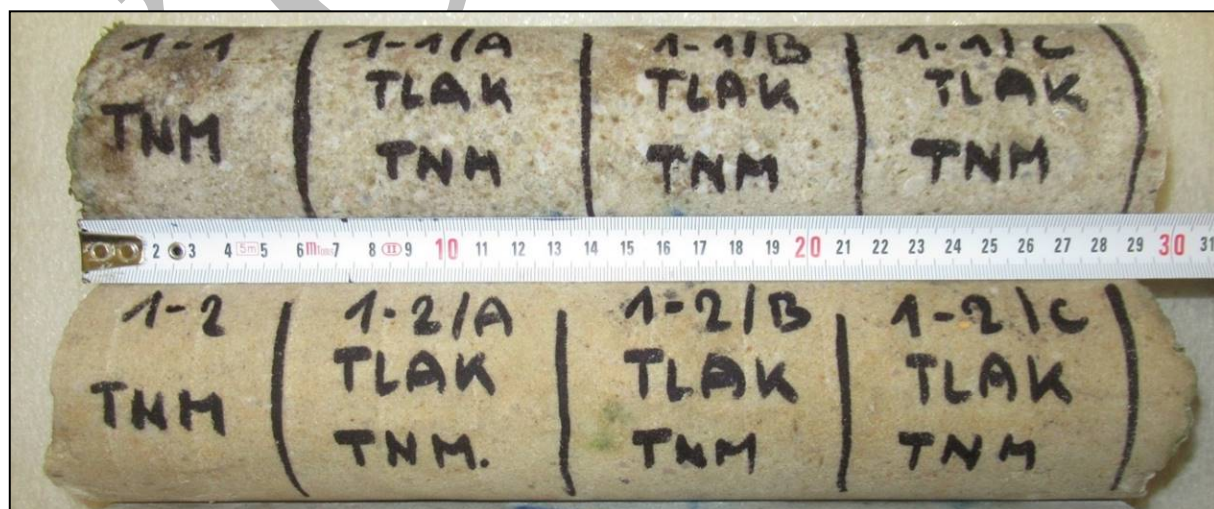
Průměr  $f_{c, des}$  **70 MPa**      Max. hodnota  $f_{c, des}$  **72 MPa**  
 Směrodatná odchylka **4 MPa**      Min. hodnota  $f_{c, des}$  **66 MPa**  
 Variační součinitel **0,05**      Spodní kritická hodnota **59 MPa**

**Foto 1: Celkový pohled na vývrty 1-1 a 1-2**

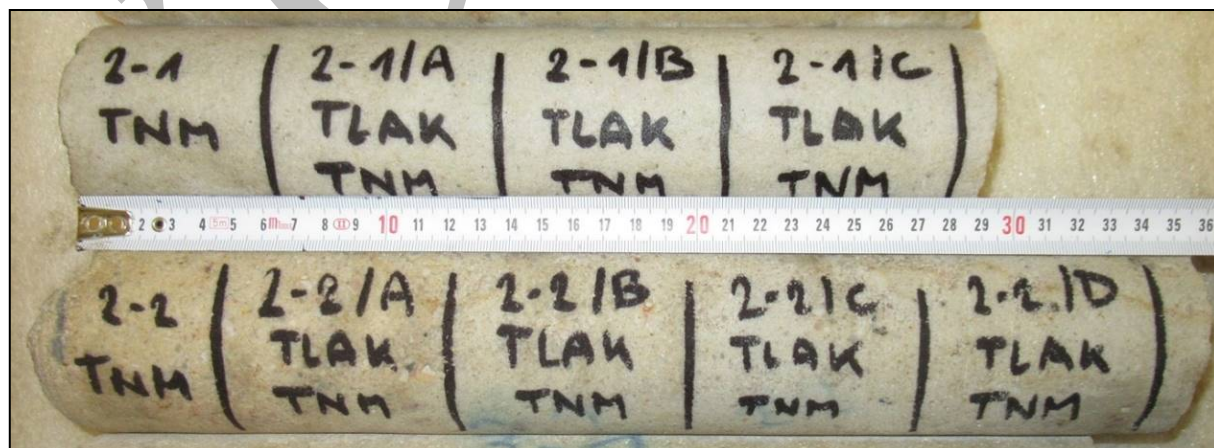
Průměr  $f_{c, des}$                       69 MPa                      Max. hodnota  $f_{c, des}$                       76 MPa  
 Směrodatná odchylka                      5 MPa                      Min. hodnota  $f_{c, des}$                       64 MPa  
 Variační součinitel                      0,08                      Spodní kritická hodnota                      56 MPa

Foto 2: Celkový pohled na vývrty 2-1 a 2-2

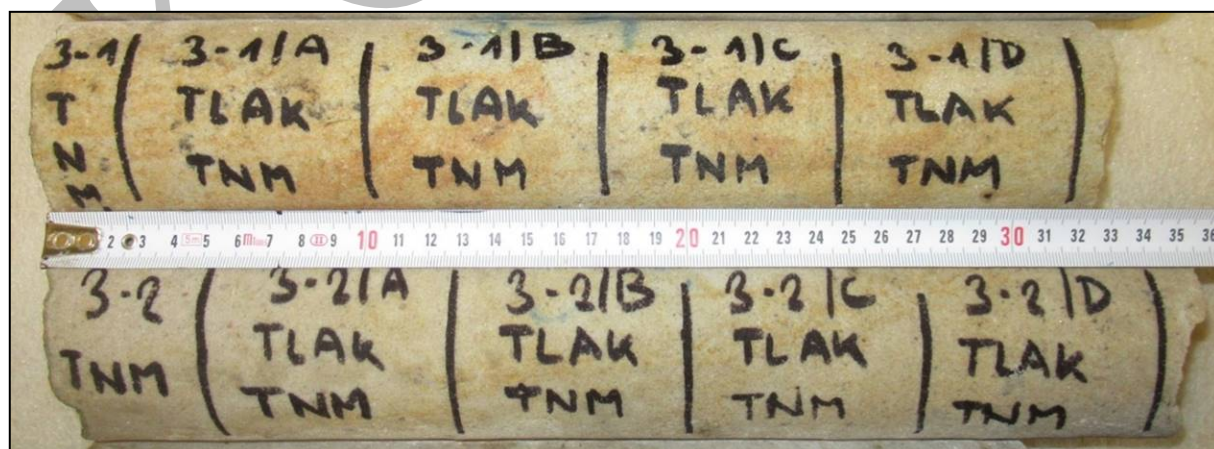
Průměr  $f_{c, des}$                       68 MPa                      Max. hodnota  $f_{c, des}$                       72 MPa  
 Směrodatná odchylka                      4 MPa                      Min. hodnota  $f_{c, des}$                       63 MPa  
 Variační součinitel                      0,06                      Spodní kritická hodnota                      57 MPa

Foto 3: Celkový pohled na vývrty 3-1 a 3-2

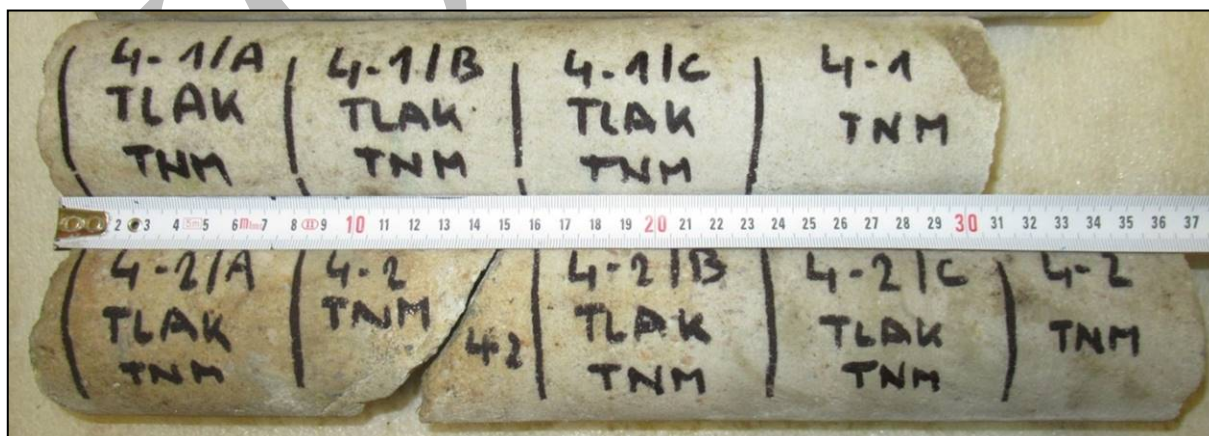
Průměr  $f_{c, des}$  57 MPa      Max. hodnota  $f_{c, des}$  62 MPa  
 Směrodatná odchylka 5 MPa      Min. hodnota  $f_{c, des}$  51 MPa  
 Variační součinitel 0,10      Spodní kritická hodnota 42 MPa

Foto 4: Celkový pohled na vývrty 4-1 a 4-2

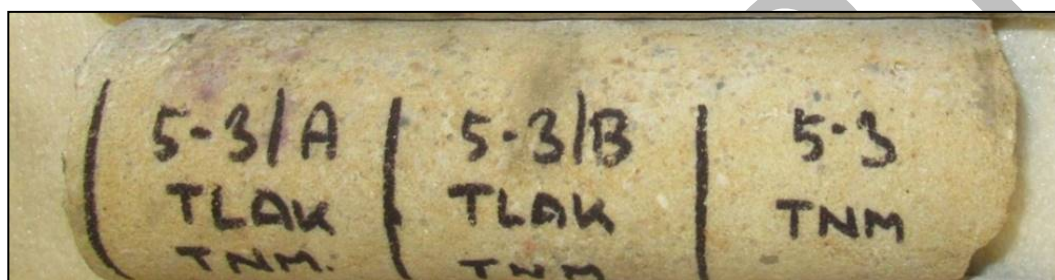
Průměr $f_{c, des}$	50 MPa	Max. hodnota $f_{c, des}$	50 MPa
Směrodatná odchylka	0 MPa	Min. hodnota $f_{c, des}$	50 MPa
Variační součinitel	0,01	Spodní kritická hodnota	49 MPa

Foto 5: Celkový pohled na vývrt 5-3

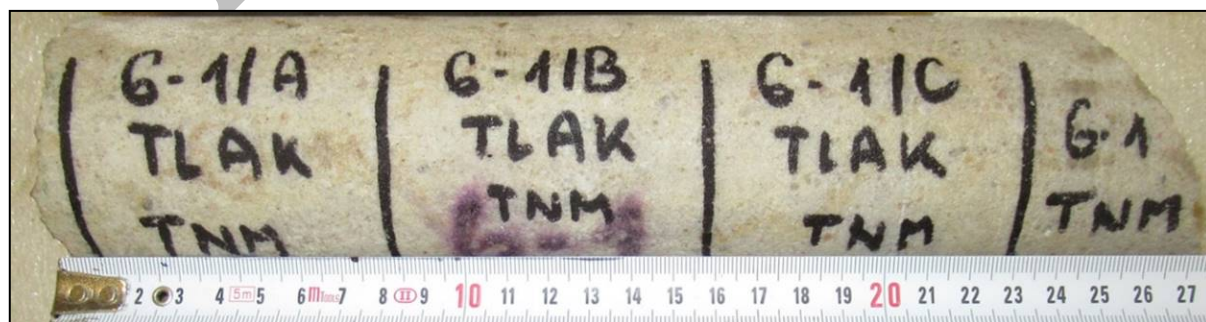
Průměr $f_{c, des}$	71 MPa	Max. hodnota $f_{c, des}$	74 MPa
Směrodatná odchylka	3 MPa	Min. hodnota $f_{c, des}$	69 MPa
Variační součinitel	0,04	Spodní kritická hodnota	64 MPa

Foto 6: Celkový pohled na vývrty 6-1 a 6-2

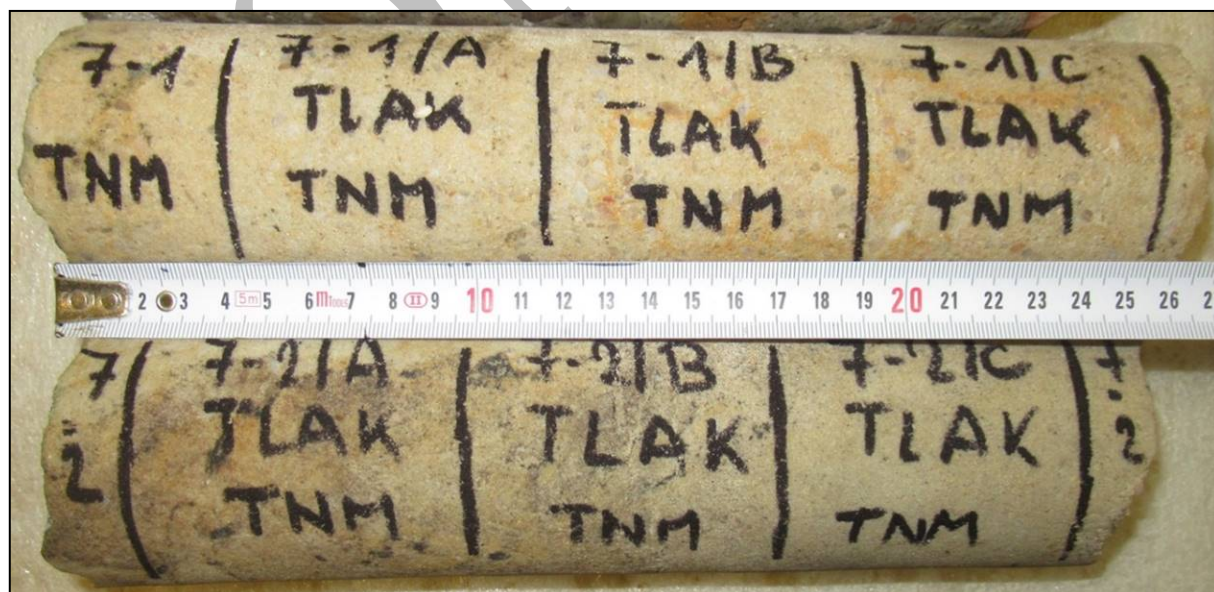
**Foto 8:** Celkový pohled na vývrty 7-1 a 7-2

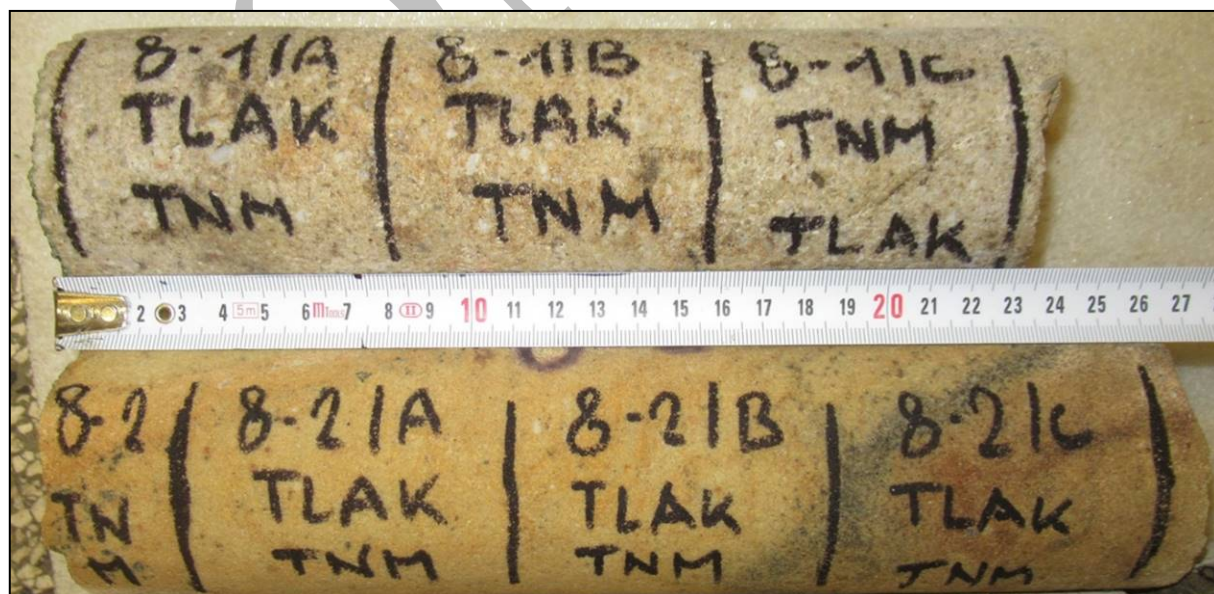
**Foto 9:** Celkový pohled na vývrty 8-1 a 8-2

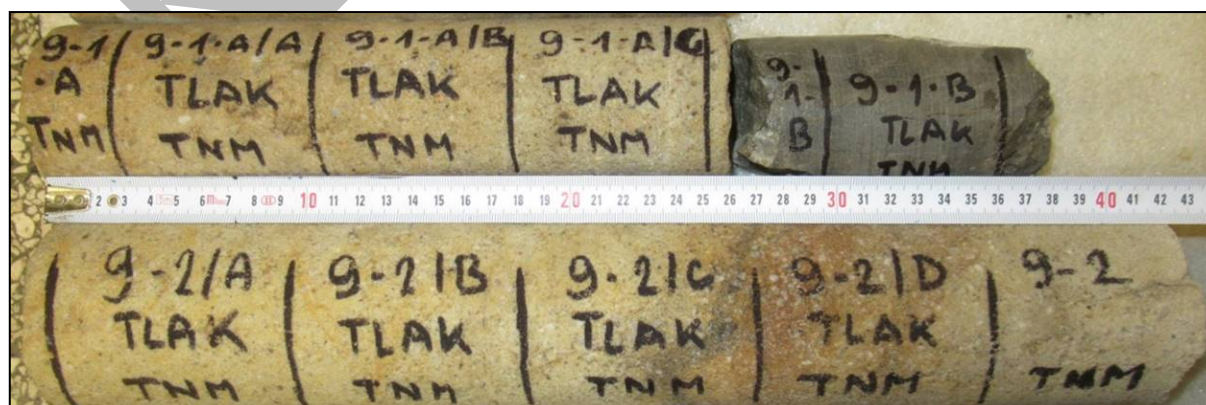
Průměr $f_{c, des}$	43 MPa	Max. hodnota $f_{c, des}$	46 MPa
Směrodatná odchylka	2 MPa	Min. hodnota $f_{c, des}$	42 MPa
Variační součinitel	0,05	Spodní kritická hodnota	38 MPa
$k_s = 2,68$

Foto 10: Celkový pohled na vývrty 9-1 a 9-2

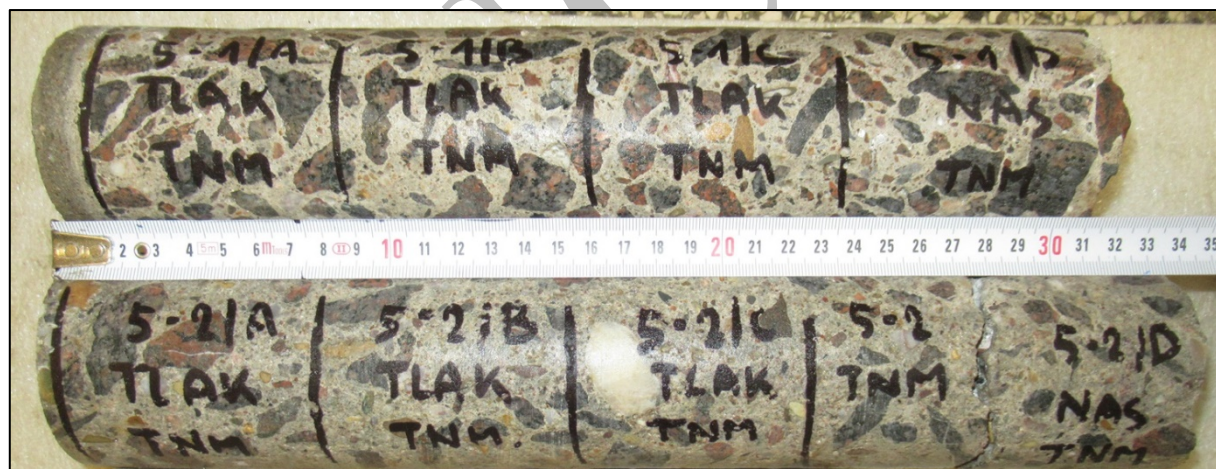
Označení vývrťu	Délka /průměr [mm]	Popis struktury vývrťu
5-1	310/Ø70	<p>Ve vývrťu převažuje podíl HDK nad DTK. Vývrt dále obsahuje ojedinělá zrna HTK. Max. velikost zrna HTK je 22 mm, max. velikost zrna HDK je 37 mm.</p> <p>Beton je hutný až mírně pórovitý, na povrchu vývrťu byl zaznamenán větší počet makropórů do velikosti 5 mm, ojediněle byly zaznamenány větší póry a dutiny velikosti až 10 mm. Povrch vývrťu je hladký.</p> <p>Na lici vývrťu byla zaznamenána vrstva jemnozrnného betonu tloušťky 10 mm.</p> <p>V některých pórech byly zaznamenány bílé výluhy.</p>
5-2 2 ks	330/Ø70 (270+60)	<p>Vývrt obsahuje vyvážený podíl DTK a HDK, místy zaznamenány oblasti s převažujícím podílem HDK nad DTK. Vývrt dále obsahuje ojedinělá zrna HTK. Max. velikost zrna HTK je 32 mm, max. velikost zrna HDK je 45 mm.</p> <p>Beton je hutný až mírně pórovitý, na povrchu vývrťu byl zaznamenán větší počet makropórů do velikosti 4 mm.</p> <p>Na zlomu vývrťu byly zaznamenány bílé výluhy.</p>

**Foto 1:** Celkový pohled na vývrty 5-1, 5-2 a 5-3

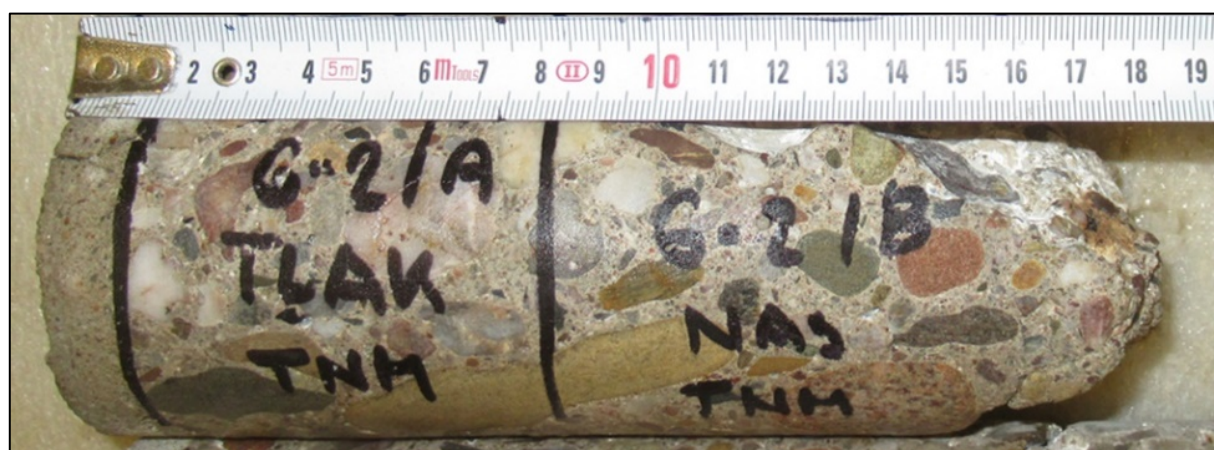
Foto 2: Celkový pohled na vývrty 6-1 a 6-2

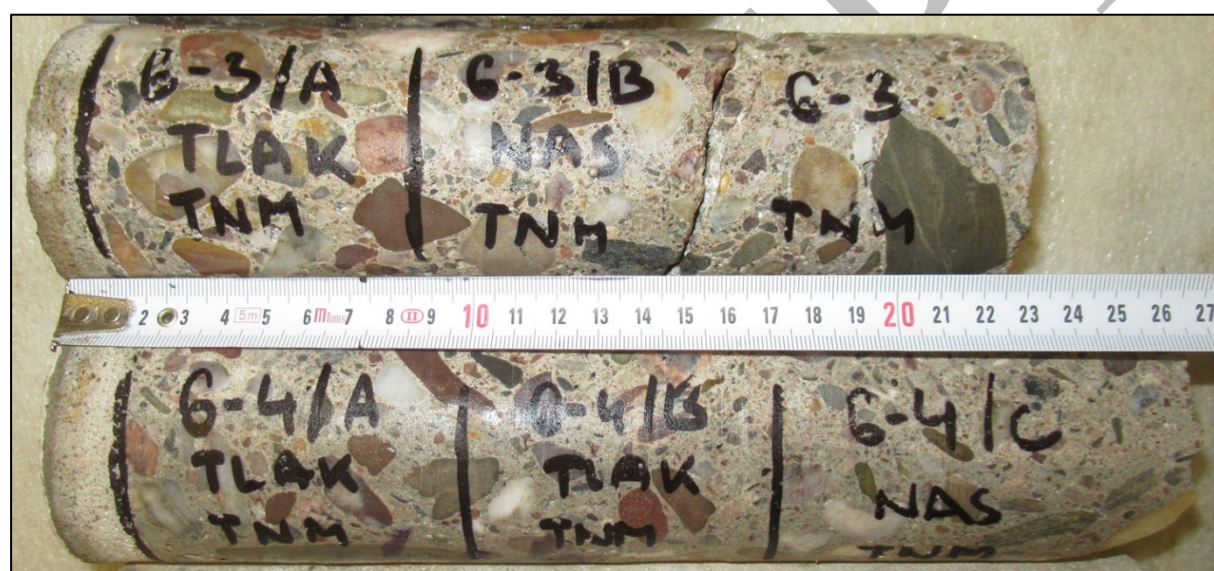
6-4	260/Ø70	<p>Ve vývrtu převažuje podíl HTK nad DTK. Max. velikost zrna HTK je 35 mm. Beton je hutný až mírně pórovitý, na povrchu vývrtu byl zaznamenán větší počet makropórů do velikosti 4 mm.</p> <p>Na líci vývrtu byla zaznamenána vrstva stěrky a jemnozrnného betonu tloušťky 13 mm.</p> <p>Ve vývrtu v hloubce 35 až 100 mm bylo zaznamenáno zrno kameniva velikosti 65 mm.</p> <p>Po celé délce vývrtu byla zachycena zřejmě pracovní spára.</p>

Foto 3: Celkový pohled na vývrty 6-3 a 6-4
