ČESKÉ VYSOKÉ UČENÍ TECHNICKÉ V PRAZE  
**K L O K N E R Ů V   Ú S T A V**  
Šolínova 7, 166 08 Praha 6 - Dejvice

**Expertní zpráva č.**  
**2400 J 195**

**Objednatel:** Správa železnic, státní organizace  
Stavební správa západ  
Diamond Point,  
Ke Štvanici 656/3  
186 00, Praha 8 - Karlín

**Expertní zpráva:**  
**Korozní průzkum patek sloupů zastřešení nástupiště vlakového nádraží v  
Kolíně**

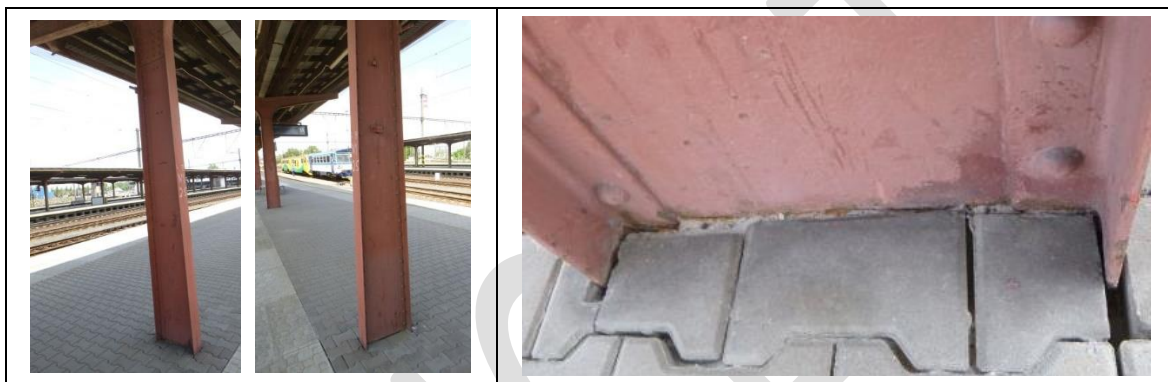
Obr. 3 – Pohled na sloup N1/25 zleva a zprava

Obr. 4 – Pohled na patu sloupu N1/25

Na základě **předběžného vizuálního zhodnocení** korozního poškození z chodníkové úrovně, byl **sloup N1/25 zařazen do kategorie 2, tzn. sloup s mírným korozním poškozením** – v chodníkové úrovni je viditelné počínající korozní poškození projevující se odlupováním nátěru.

Pata sloupu byla odkryta až na základovou desku z obou stran sloupu. Po očištění od korozních produktů byly měřeny korozní úbytky nebo zbytkové tloušťky. Naměřené hodnoty jsou uvedeny v Tab. 3. **U stojny dosahuje maximální korozní poškození až 74 % a bočnice jsou prokorodovány skrz (100 % korozní úbytky).**

**Na základě naměřených hodnot, lze konstatovat, že korozní poškození paty sloupu N1/25 je značné.**

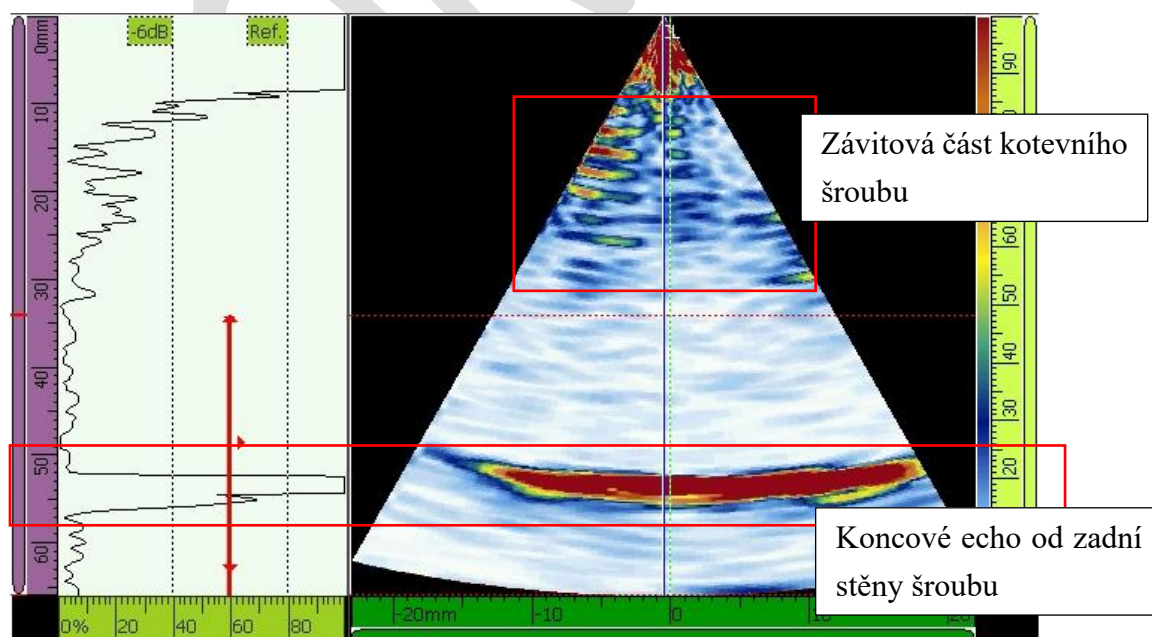
Obr. 5 – Záznam z PAUT – měření délky kotevního šroubu u paty sloupu N1/25

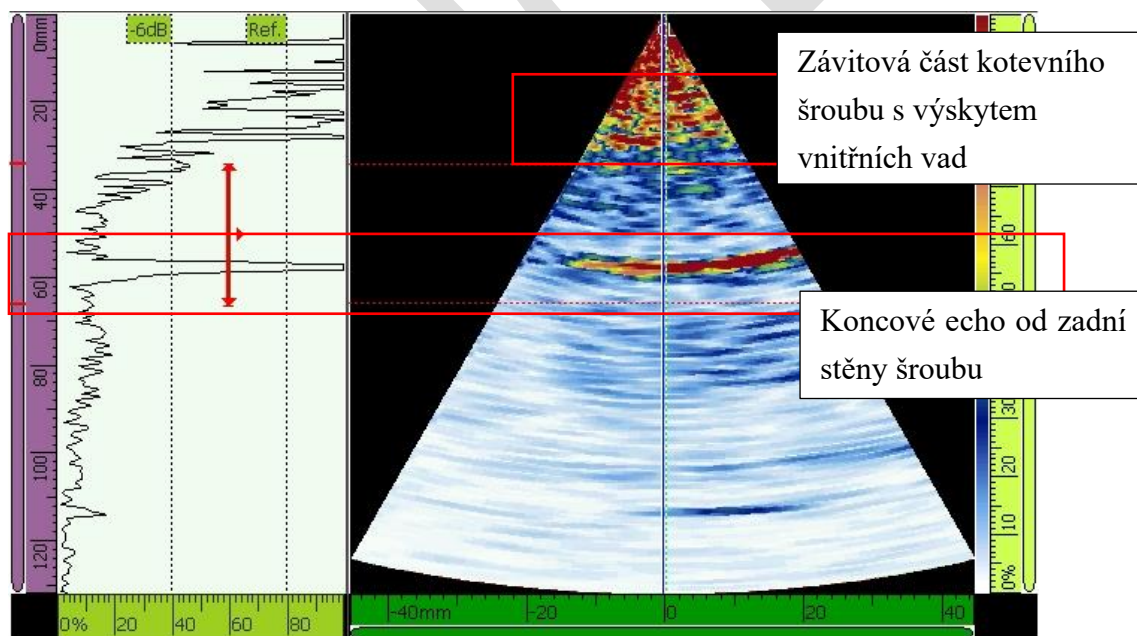
Obr. 8 – Záznam z PAUT – měření délky kotevního šroubu u paty sloupu N1/26

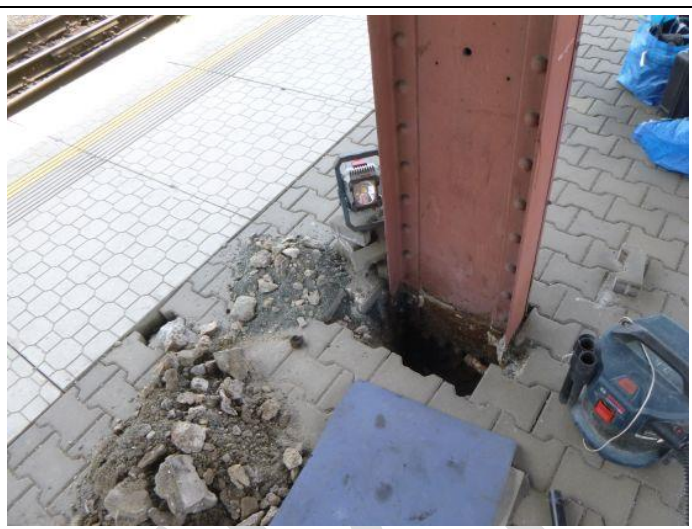
Obr. 10 – Pohled na patu sloupu N1/52

Na základě **předběžného vizuálního zhodnocení** korozního poškození z chodníkové úrovně, byl **sloup zařazen do kategorie 3**, tzn. **sloup se značným korozním poškozením KP** – v chodníkové úrovni je již zdaleka viditelné počínající korozní poškození projevující se tvorbou korozních produktů a odlupováním nátěru. V těsné blízkosti sloupu je umístěna kabeláž.

Pata sloupu byla odkryta až na základovou desku z jedné strany sloupu. Po očištění od korozních produktů byly měřeny korozní úbytky nebo zbytkové tloušťky. Naměřené hodnoty jsou uvedeny v Tab. 5. **U stojny dosahuje maximální korozní poškození až 55 % a bočnice jsou prokorodovány skrz (100 % korozní úbytky).**

**Na základě naměřených hodnot, lze konstatovat, že korozní poškození paty sloupu N1/52 je značné.**

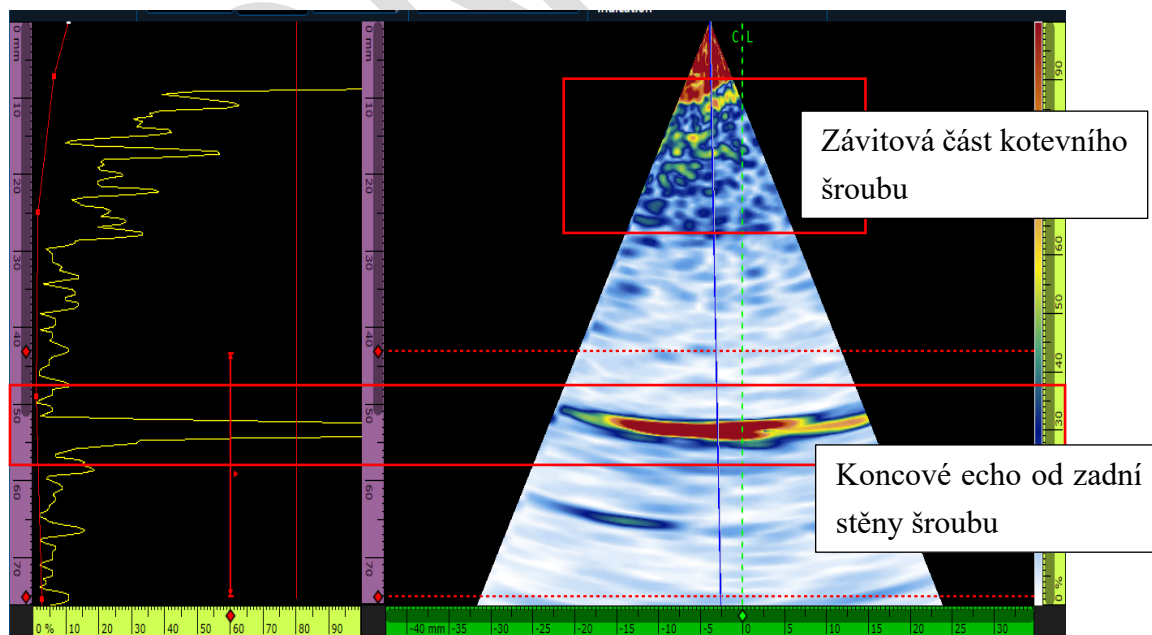
Obr. 11 – Záznam z PAUT – měření délky kotevního šroubu u paty sloupu N1/52

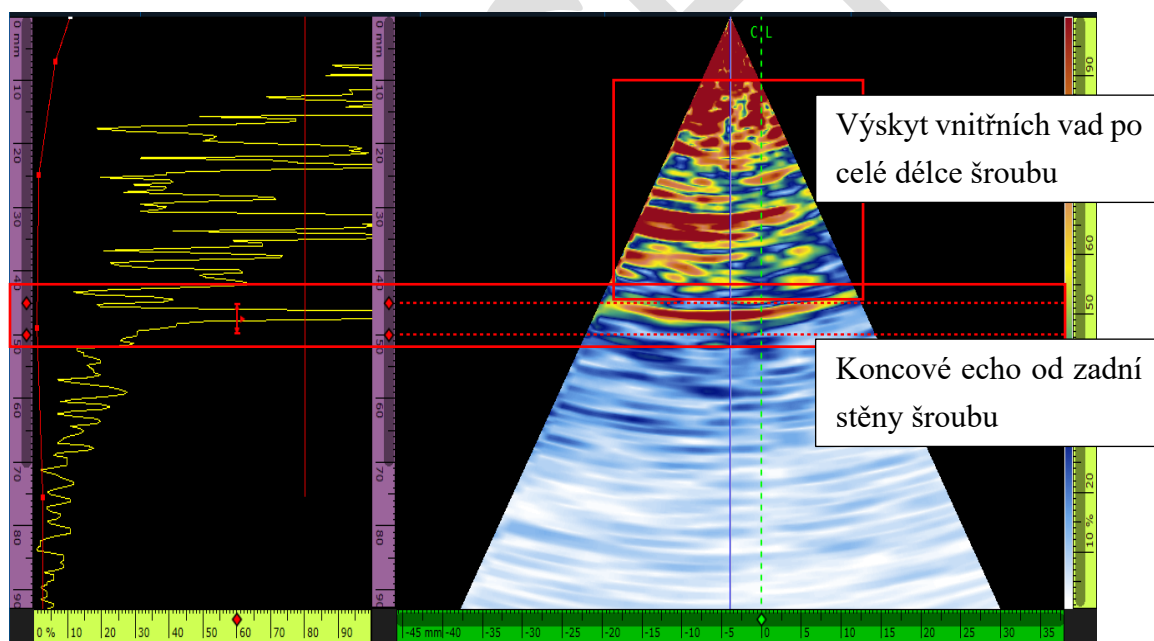
Obr. 16 – Záznam z PAUT – měření délky kotevního šroubu u paty sloupu N2/25A

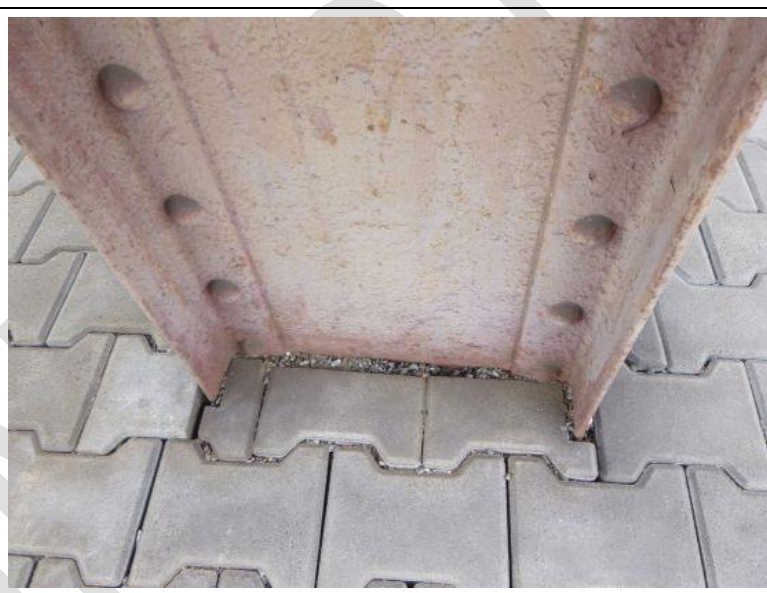
Obr. 18 – Pohled na patu sloupu N3/3

Na základě **předběžného vizuálního zhodnocení** korozního poškození z chodníkové úrovně, byl **sloup N3/3 zařazen do kategorie 1, tzn. sloup bez viditelného korozního poškození KP** – v chodníkové úrovni není viditelné korozní poškození.

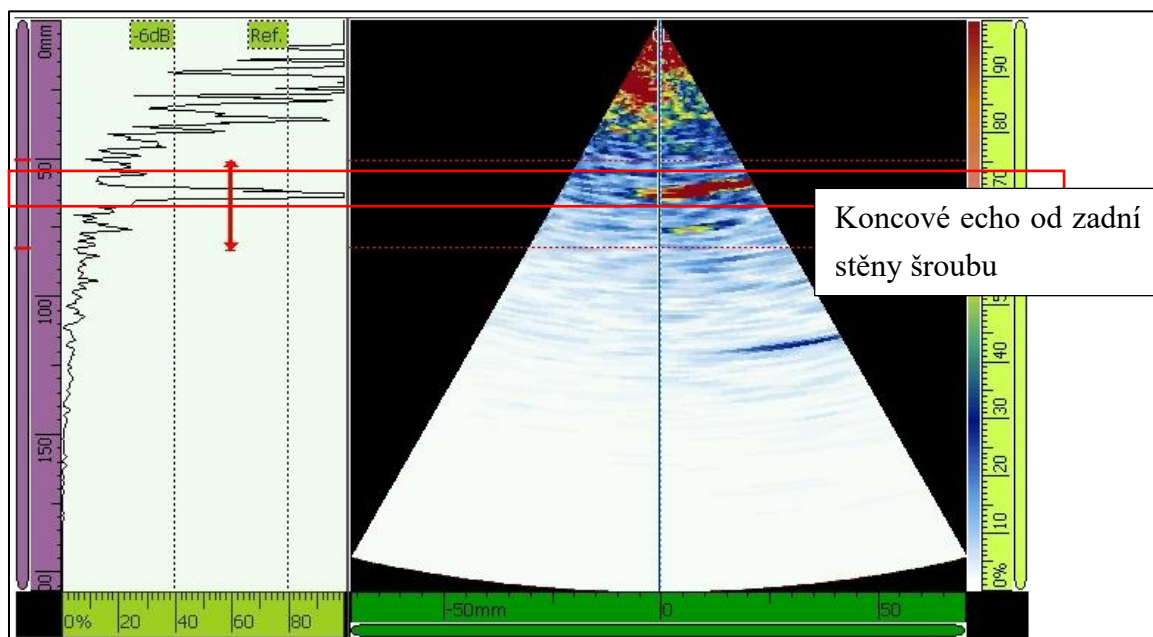
Obr. 19 – Záznam z PAUT – měření délky kotevního šroubu u paty sloupu N3/3 – šroub č.4

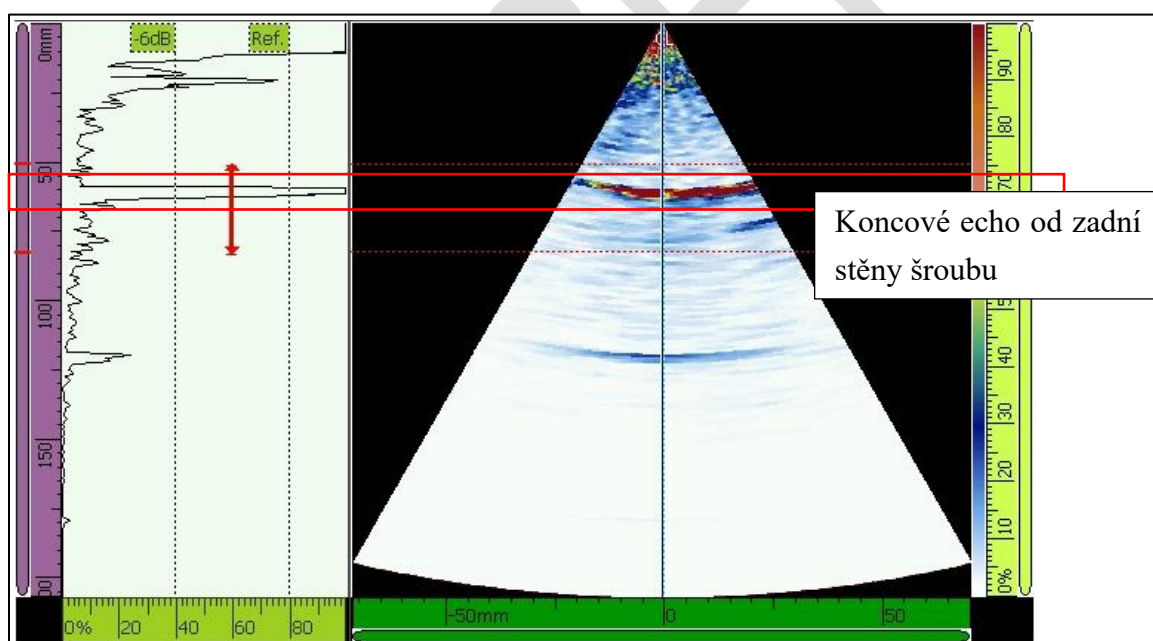
Obr. 20 – Záznam z PAUT – měření délky kotevního šroubu u paty sloupu N3/3 – šroub č.5

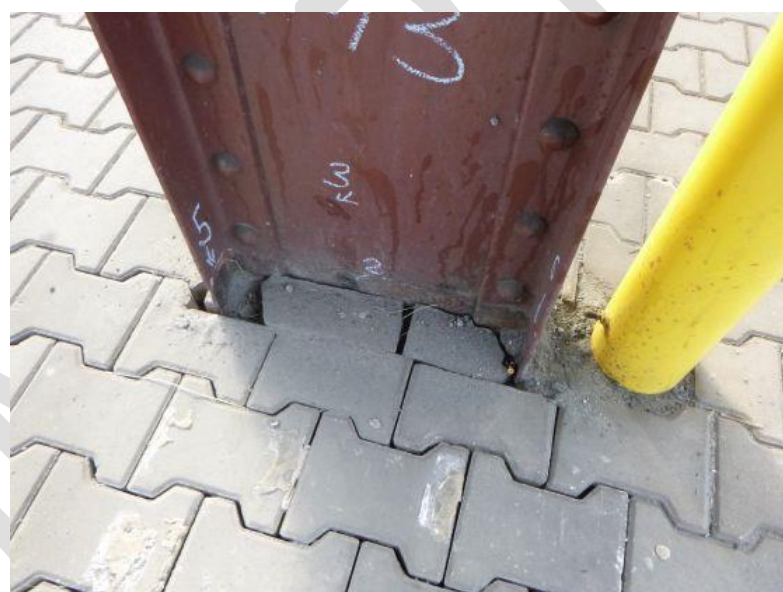
Obr. 28 – Pohled na patu sloupu N5/3

Na základě **předběžného vizuálního zhodnocení** korozního poškození z chodníkové úrovně, byl **sloup zařazen do kategorie 3**, tzn. **sloup se značným korozním poškozením KP** – v chodníkové úrovni je již zdaleka viditelné počínající korozní poškození projevující se tvorbou korozních produktů a odlupováním nátěru. V těsné blízkosti sloupu je umístěna kabeláž.

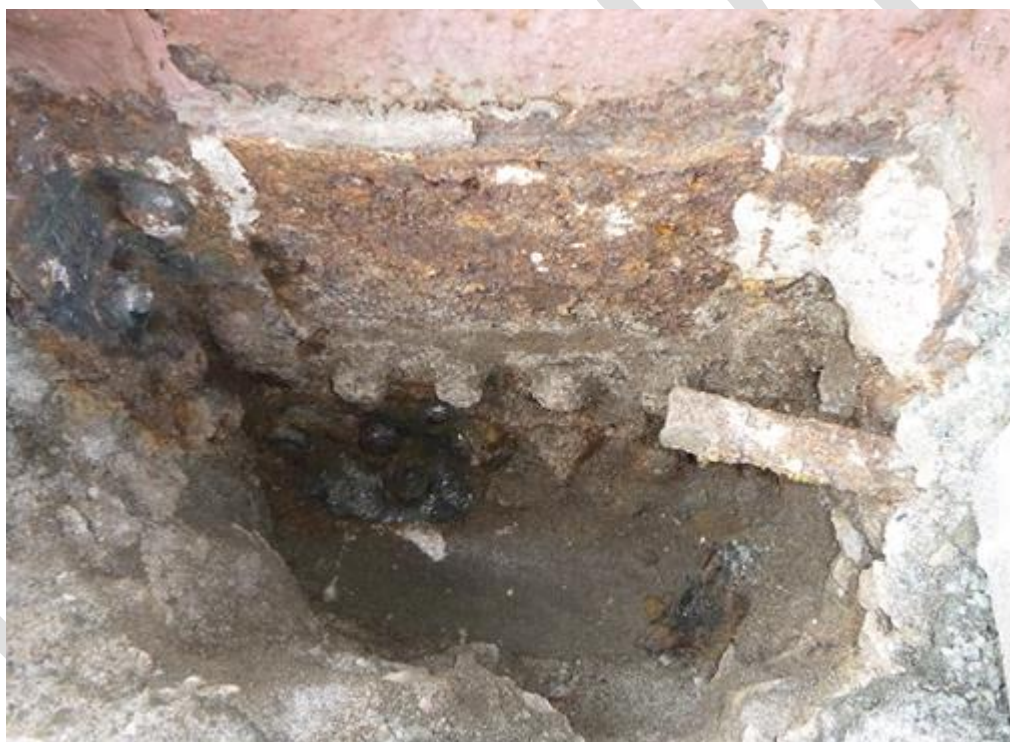
*Obr. 33 – Ukázka odběrového místa korozních produktů číslo 1 (N1/52)*

Tab. 16 – Výsledky srovnávací prvkové analýzy XRF korozních produktů číslo 1 (N1/52)

prvek	zastoupení [hm. %]
Na	0,29
Mg	0,42
Al	1,06
Si	1,41
Cl	0,21
S	0,10
K	0,04
Ca	2,02
Fe	92,75
Mn	0,22
Zn	0,33
Ba	0,09

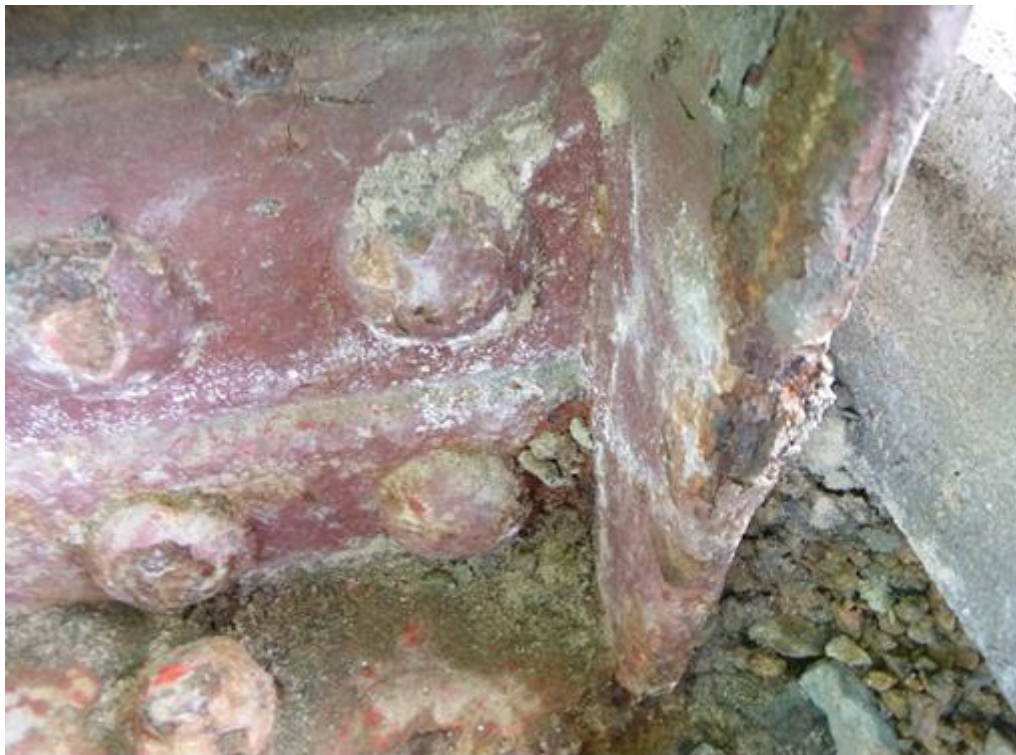
Obr. 35 – Ukázka odběrového místa korozních produktů číslo 2 (N2/25A)

prvek	zastoupení [hm. %]
Na	1,20
Mg	0,97
Al	1,63
Si	1,80
Cl	0,31
S	0,88
K	0,13
Ca	2,44
Fe	78,96
Mn	0,29
Zn	6,16
Ba	5,01

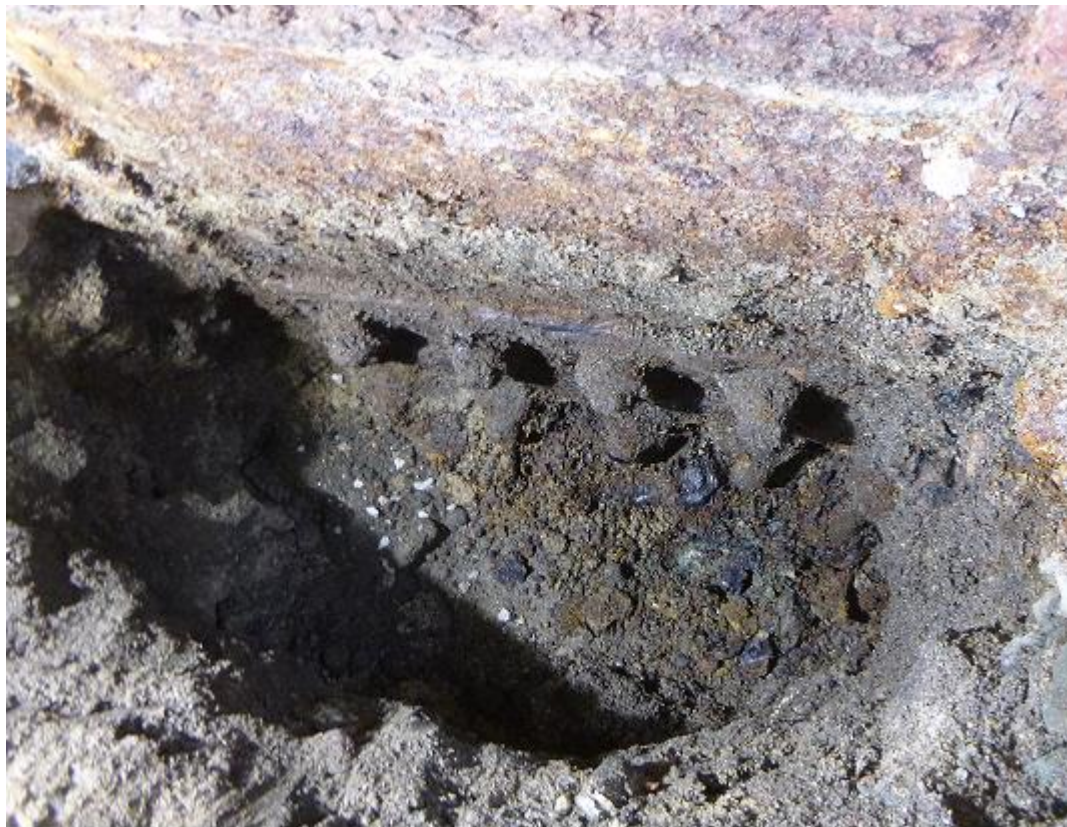
Obr. 37 – Ukázka odběrového místa korozních produktů číslo 3 (N3/24)

prvek	zastoupení [hm. %]
Na	0,55
Mg	0,39
Al	0,89
Si	0,76
Cl	0,19
S	0,14
K	0,04
Ca	1,80
Fe	93,48
Mn	0,17
Zn	0,30
Ba	0,07

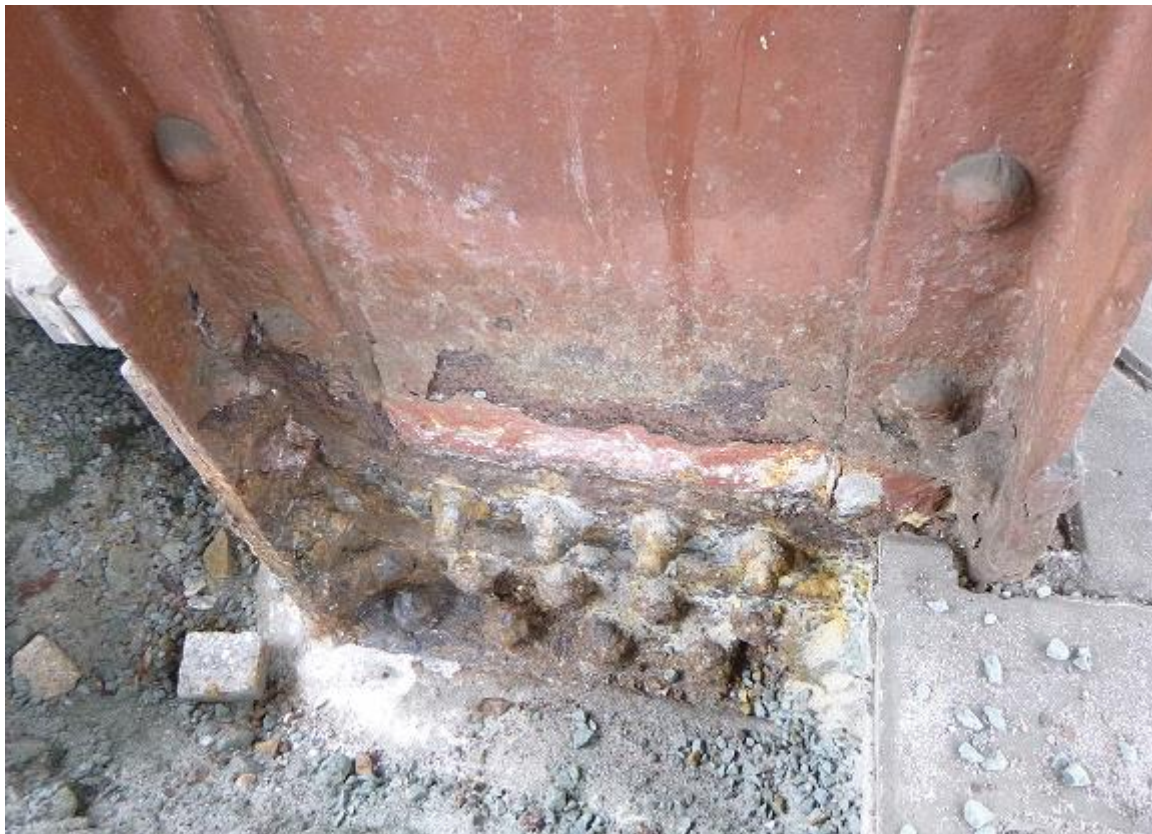
Obr. 39 – Ukázka odběrového místa korozních produktů číslo 4 (N4/20)

prvek	zastoupení [hm. %]
Na	0,59
Mg	0,41
Al	0,98
Si	1,15
Cl	0,49
S	0,07
K	0,06
Ca	0,81
Fe	89,12
Mn	0,38
Zn	2,66
Ba	2,39

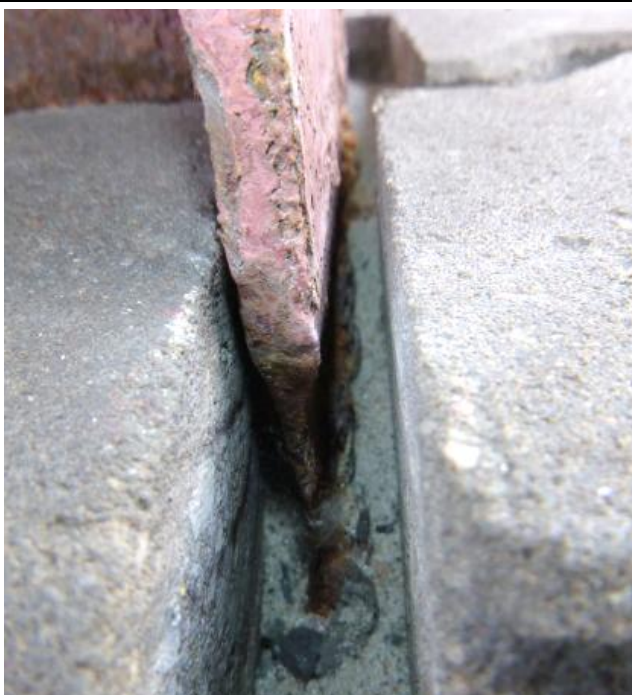
Obr. 44 – Obr. 45 – Pohled na patu sloupu NI/25: při detailním pohledu je viditelné korozní poškození u úrovni zámkové dlažby

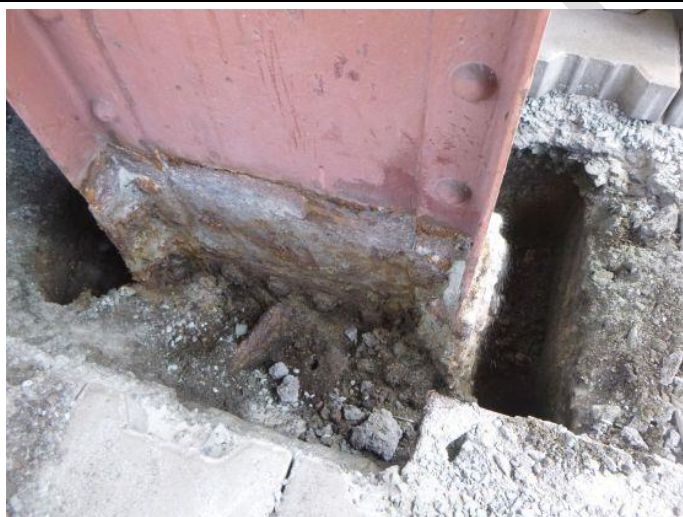
Obr. 46 – Pohled na patu sloupu NI/25: po odhalení paty sloupu je viditelný nárůst korozních produktů

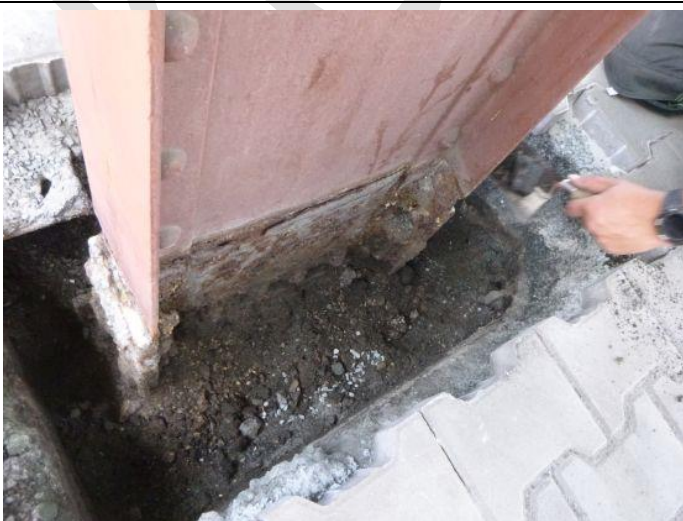
Obr. 47 – Pohled na patu sloupu NI/25: po odhalení paty sloupu je viditelný nárůst korozních produktů

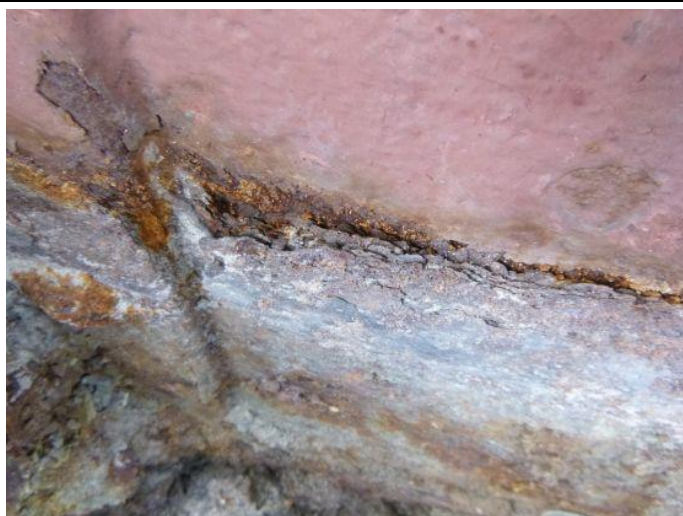
Obr. 48 – Pohled na patu sloupu N1/25:  
korozní produkty

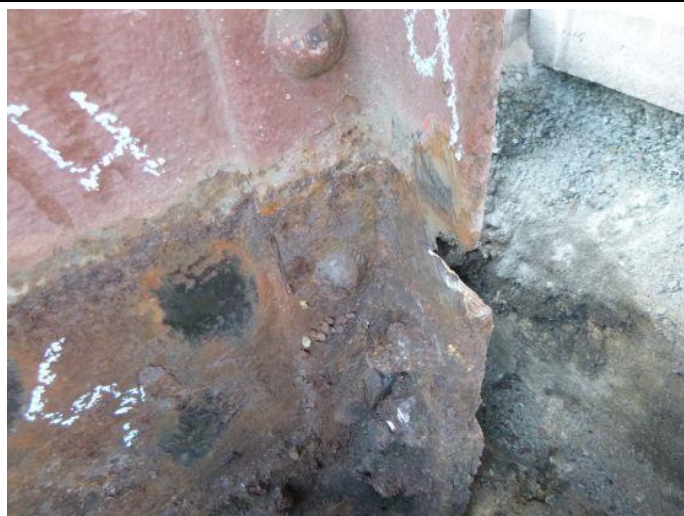
Obr. 51 – Pohled na patu sloupu N1/25:  
prokorodovaná bočnice

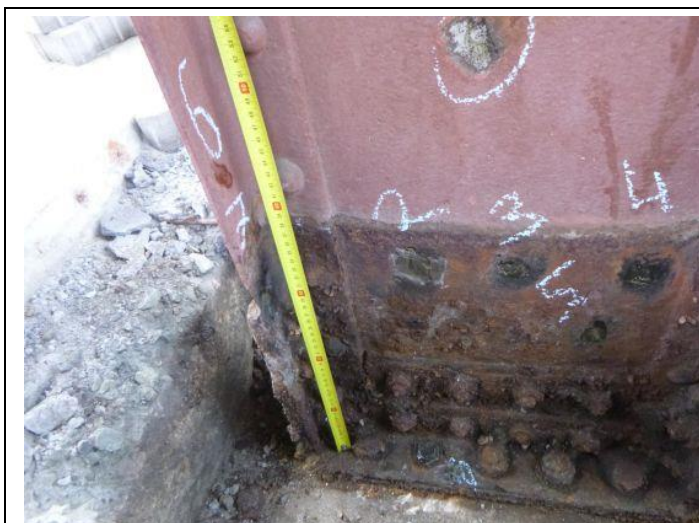
Obr. 57 – Pohled na patu sloupu N1/25:  
hloubka sloupu pod chodníkovou úrovní je  
cca 345 mm

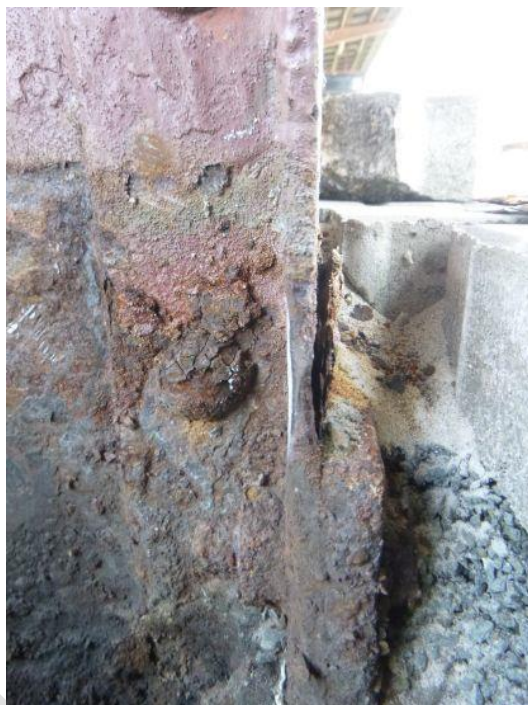
Obr. 63 – Pohled na patu sloupu N1/26:  
vlivem koroze zúžení tloušťky stěny  
bočnice; ztužení bočnice ve spodní části  
sloupu

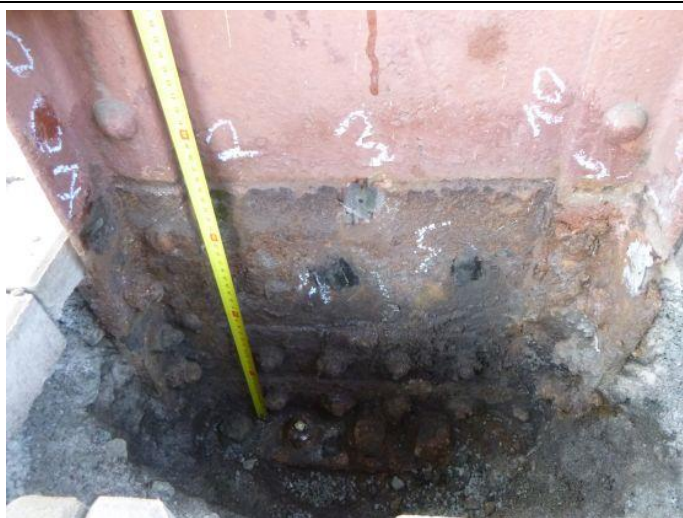
Obr. 66 – Pohled na patu sloupu N1/26:  
korozní poškození dosahuje až do výšky  
335 mm od spodní desky

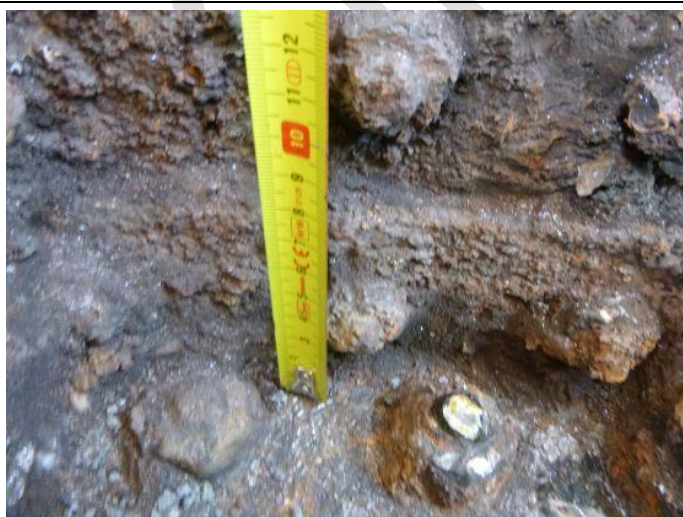
Obr. 67 – Pohled na patu sloupu N1/26:  
koroze kotevních šroubů

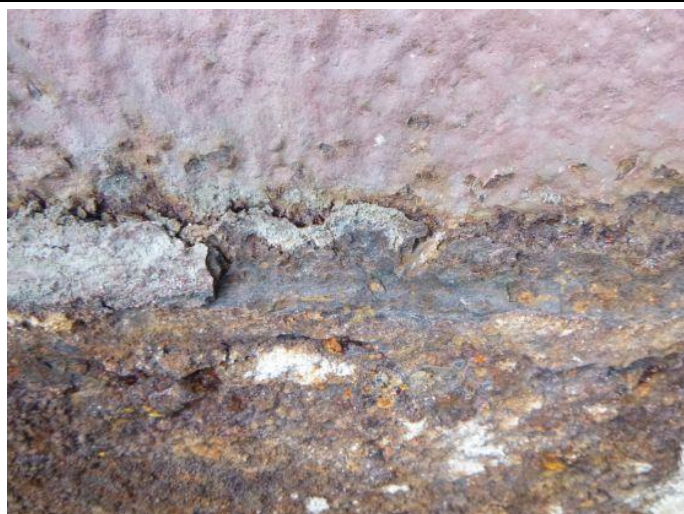
Obr. 72 – Pohled na sloup N1/52: korozní produkty na stejné sloupu; pod nátěrem viditelné dřívější poškození důlkovou korozi

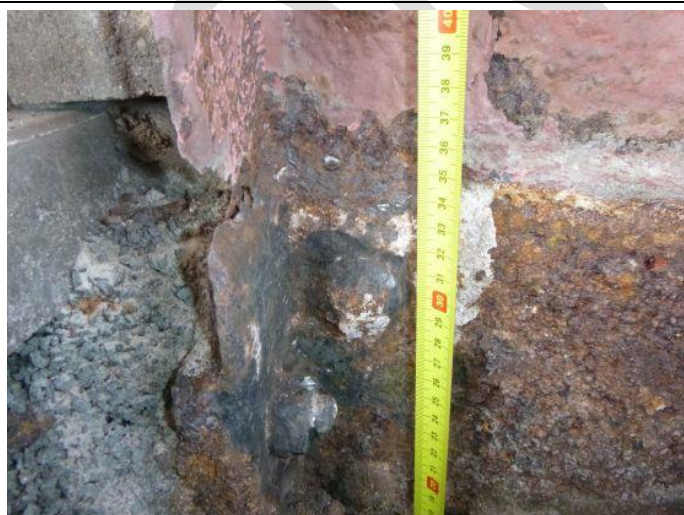
Obr. 74 – Pohled na patu sloupu N1/52: prokorodovaná bočnice a koroze šroubů a hlav nýtů

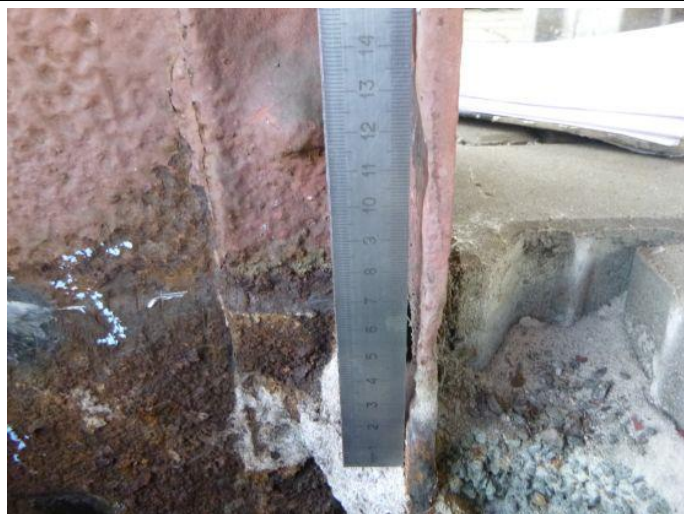
Obr. 78 – Pohled na patu sloupu N1/52:  
korozní oslabení bočnice sloupu

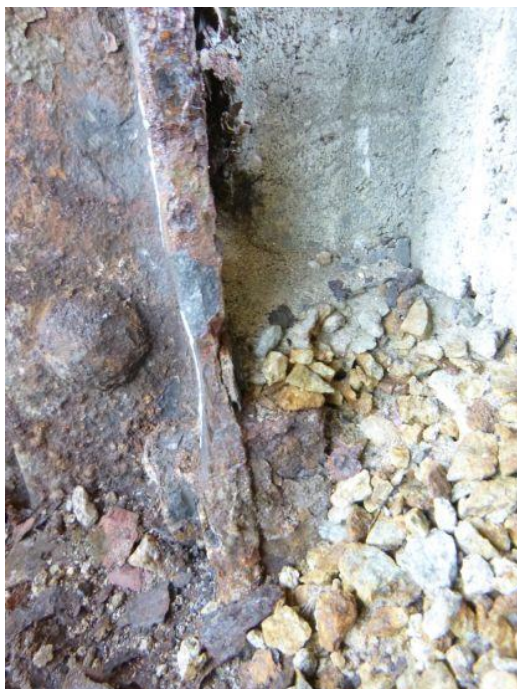
Obr. 88 – Pohled na patu sloupu N2/5: korozní oslabení bočnice sloupu; koroze hlav nýtů

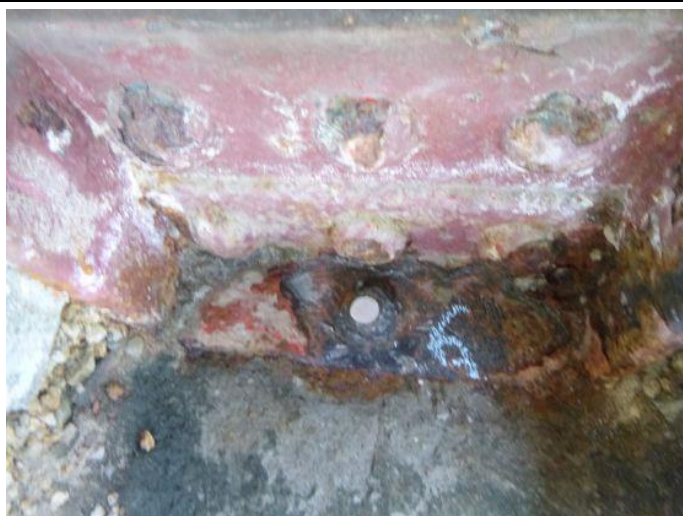
Obr. 98 – Pohled na sloup N2/25A: koroze kotevního šroubu (měření délky pomocí PAUT)

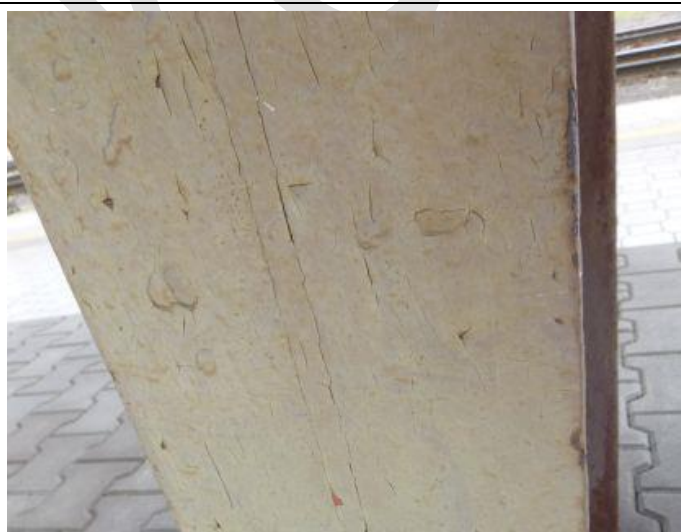
Obr. 103 – Pohled na sloup N3/3:  
degradace nátěrového systému

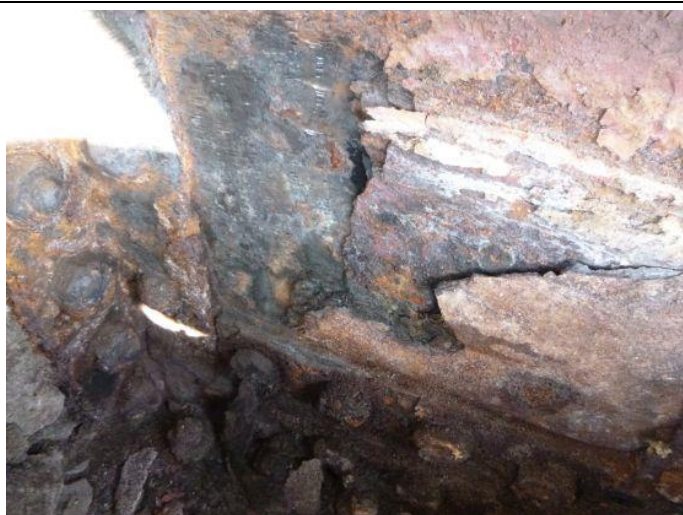
Obr. 108 – Pohled na patu sloupu N3/3:  
silná vrstva korozních produktů na stejné  
sloupu

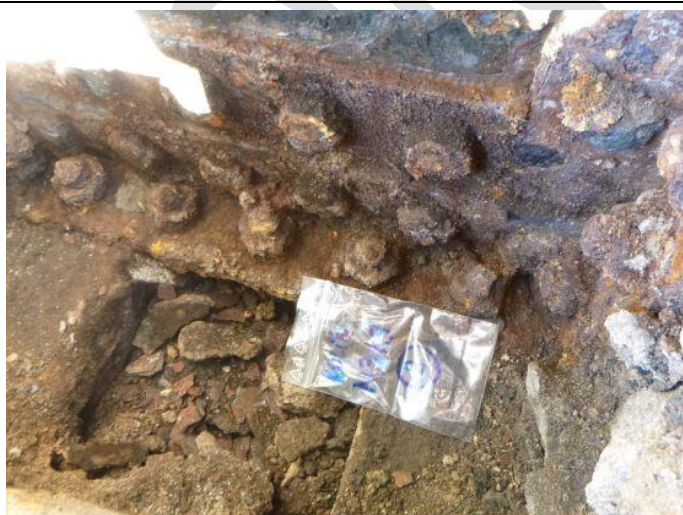
Obr. 109 – Pohled na patu sloupu N3/3:  
přítomnost betonových bloků pro ukotvení  
sloupu je pouze po stranách!

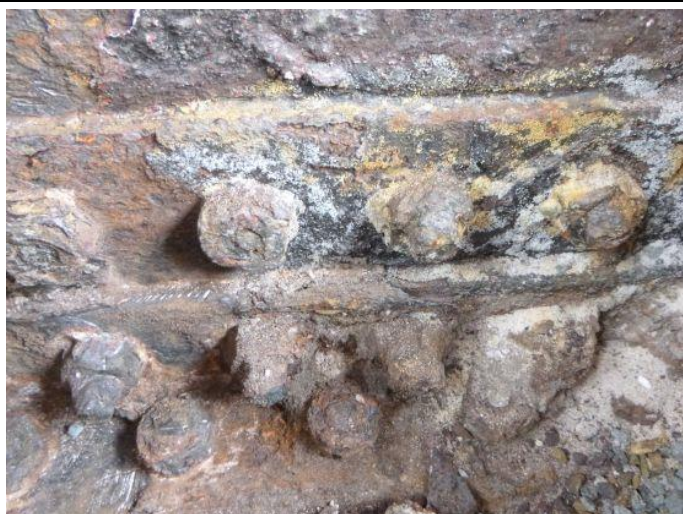
Obr. 130 – Pohled na patu sloupu N4/13:  
korozní poškození šroubů

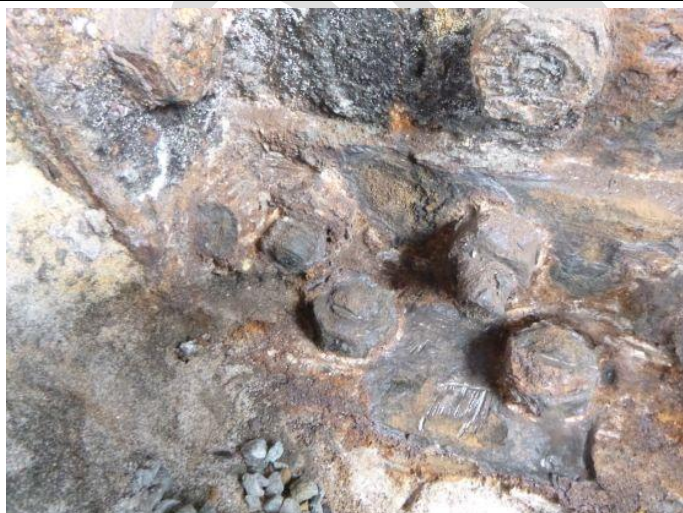
Obr. 132 – Pohled na patu sloupu N4/13:  
korozní poškození šroubů

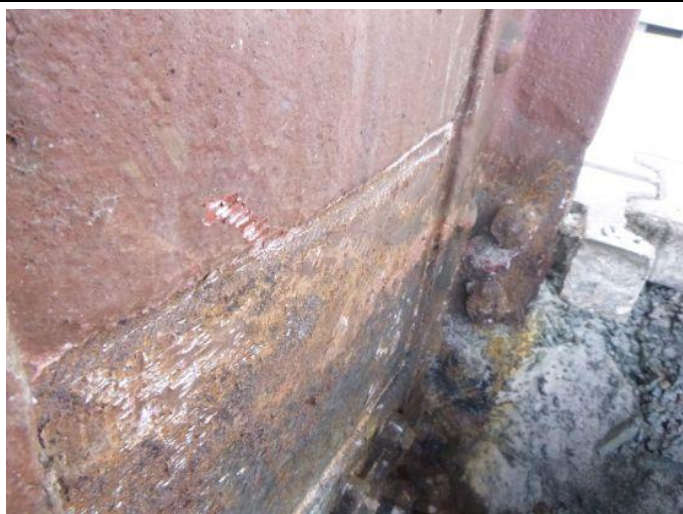
Obr. 133 – Pohled na patu sloupu N4/13:  
korozní poškození stojny, bočnice a šroubů

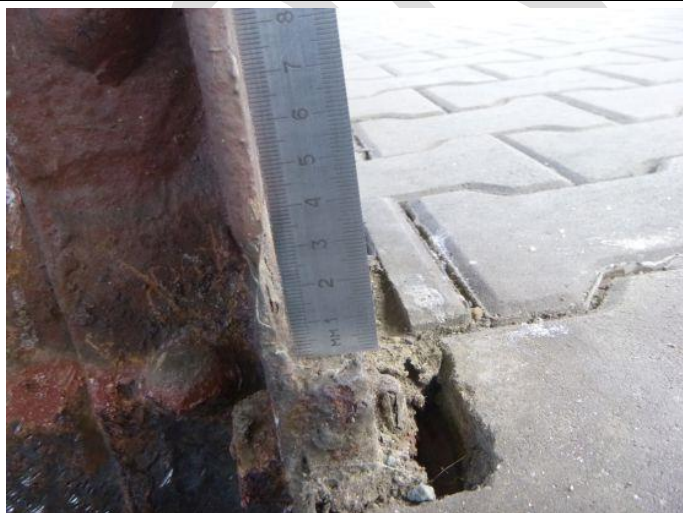
Obr. 135 – Pohled na patu sloupu N4/13:  
korozní poškození bočnice sloupu

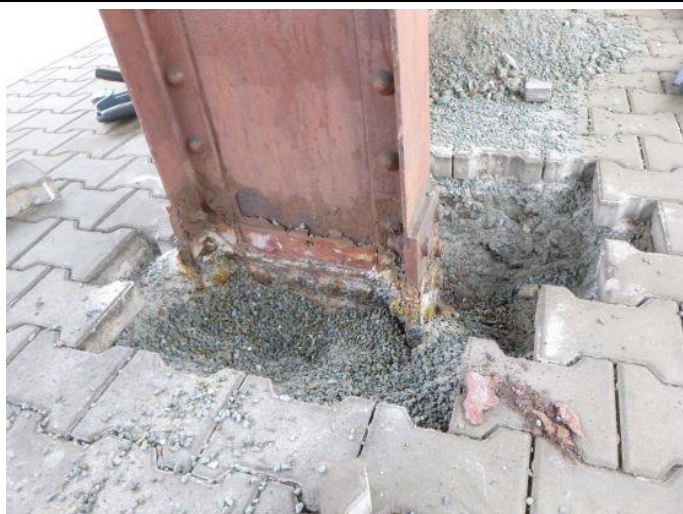
Obr. 142 – Pohled na patu sloupu N4/20:  
odhalená pata sloupu a viditelné výrazné  
korozní produkty

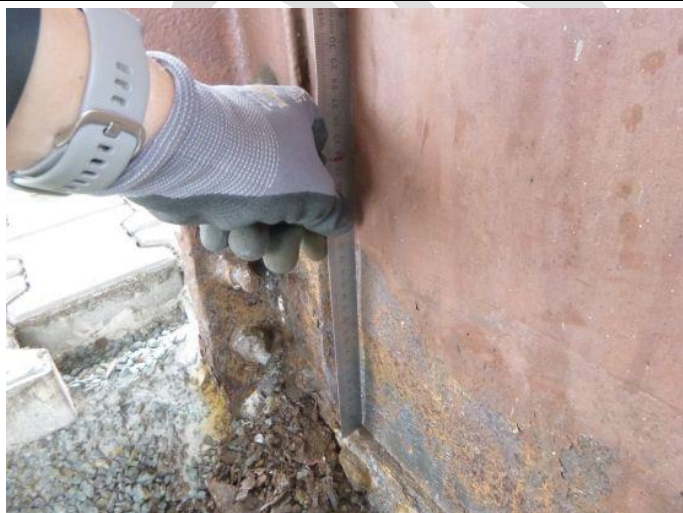
Obr. 144 – Pohled na patu sloupu N4/20:  
korozní oslabení stojny sloupu

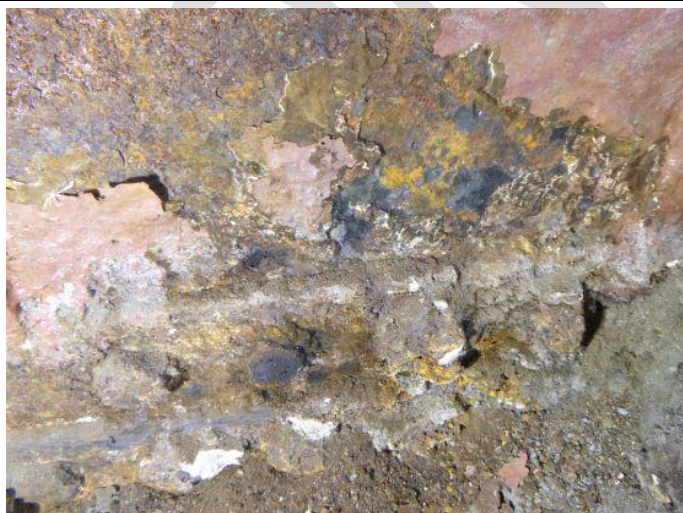
Obr. 153 – Pohled na patu sloupu N5/3:  
vrstva korozních produktů

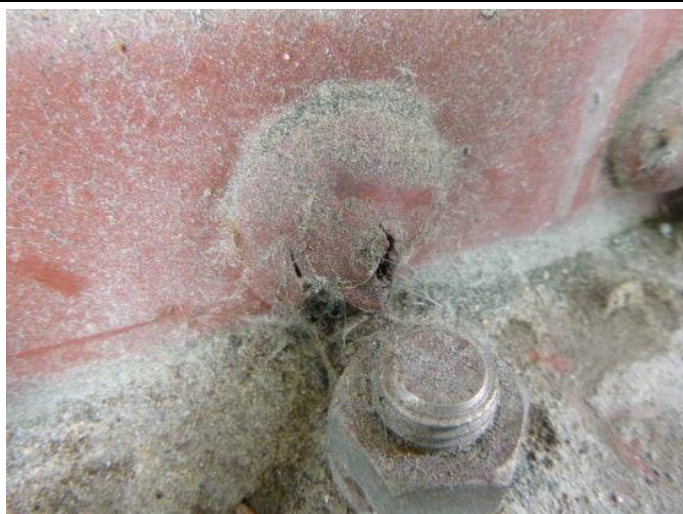
Obr. 168 – Pohled na patu sloupu N5/4B:  
delaminace PKO

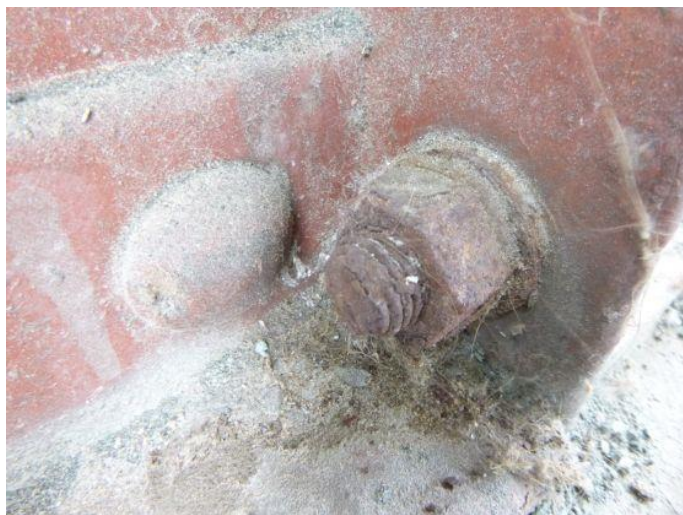
Obr. 169 – Pohled na patu sloupu N5/4B:  
počínající koroze šroubů
