**Oprava mostu v km 133,610 trati Retz – Kolín  
u vesnice Vesce**

**STAVEBNĚTECHNICKÝ PRŮZKUM**

2018 - 007

Praha, leden 2018

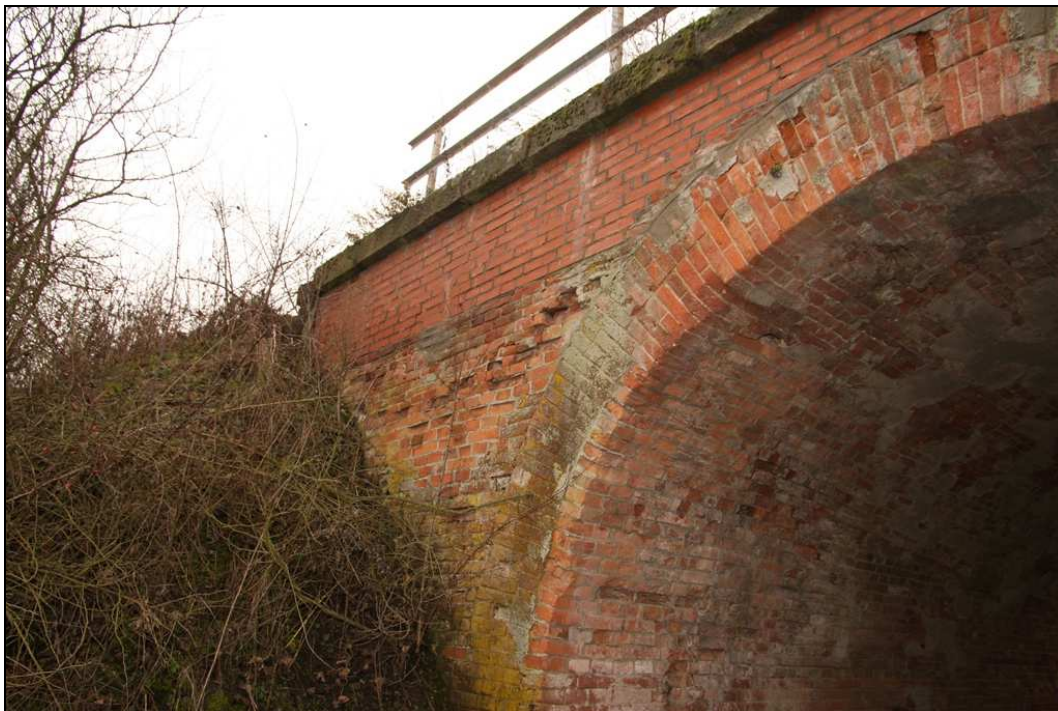
- za pravým čelem se ve vzdálenosti cca 1,2 m od čela nachází svislá, průběžná trhlinka šířky 5 mm, lokálně až 10 mm procházející od vrcholu klenby až k soklu. Rozevření trhliny je směrem vzhůru
- zdivo nese stopy po dlouhodobém zavlhčení v celé ploše. Průzkum byl však prováděn v relativně suchém období a na fotodokumentaci proto není tento projev patrný ve formě mokřích ploch.

**Obr. č. 3** – Pohled na pravé čelo znojemské opěry, viditelná trhlina cca 1,2m od čela probíhající od soklu až do vrcholu klenby, pod římsou je viditelné nové přezdění čela, níže je pak zdivo již značně zdegradované

- v rámci případné rekonstrukce bude vhodné zvážit proveden:
  - hloubkového přespárování lícového zdiva a přezdění porušených míst ve zdivu při použití stejného, nebo podobného materiálu jako je okolní zdivo
  - zamezení, nebo omezení zatékání vody do rubu zdiva NK a SS pomocí nového systému hydroizolací s instalací systému drenáží odvádějící vodu z rubu těchto izolací mimo objektu
  - instalace helikální tahové výztuže do líce NK a SS v prostoru za obě čela pro omezení vzniku a rozvoje trhlin
  - přezdění a opravu říms, včetně instalace drážky na spodním líci přesahujícího kamene omezující stékání vody na líc zdiva
  - odtranění náletové vegetace ze zdiva a blízkosti zdiva objektu

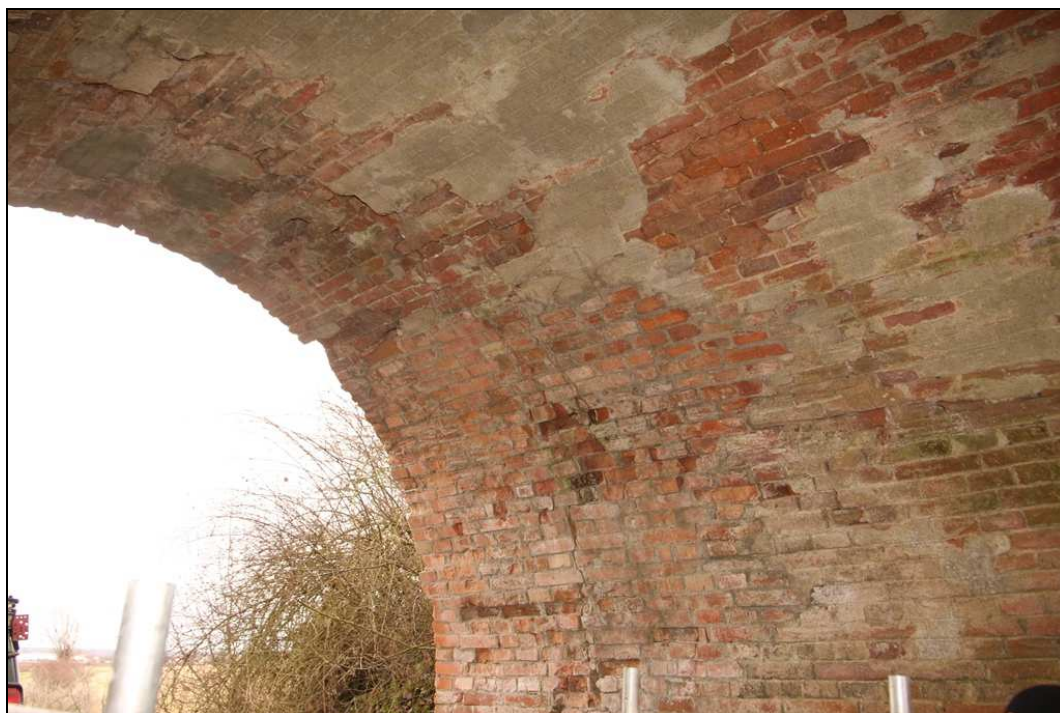
- **Obr. č. 4** – Pohled na pravou část znojemské opěry, viditelná trhlina cca 1,2m od čela probíhající od soklu až do vrcholu klenby

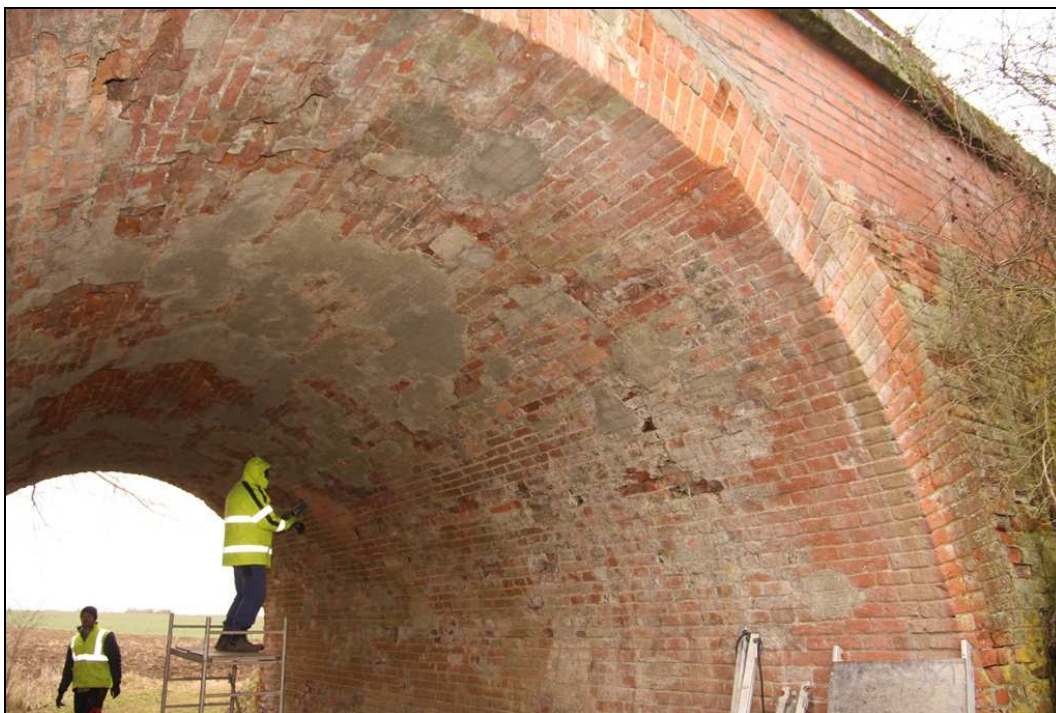
- **Obr. č. 5** – Pohled na pravou část opěry Moravské Budějovice, viditelná trhlina cca 1,2m od čela probíhající od soklu až do vrcholu klenby
