**Z P R Á V A**  
**o stavebně technickém průzkumu nádražní budovy  
v Klatovech**

<b>Číslo zakázky :</b>	<b>5810/21</b>
<b>Odpovědný řešitel :</b>	<b>Ing. Luděk Dostál</b>
<b>Vypracovali :</b>	<b>Ing. Luděk Dostál; Zbyněk Potužák, CSc.</b>

Na základě požadavku firmy AFRY CZ s.r.o. jsme provedli stavebně technický průzkum ve výpravní budově ŽST Klatovy. Budova nádraží byla postavena koncem padesátých let minulého století podle návrhu architekta Josefa Dandy ze SÚDOP Praha.

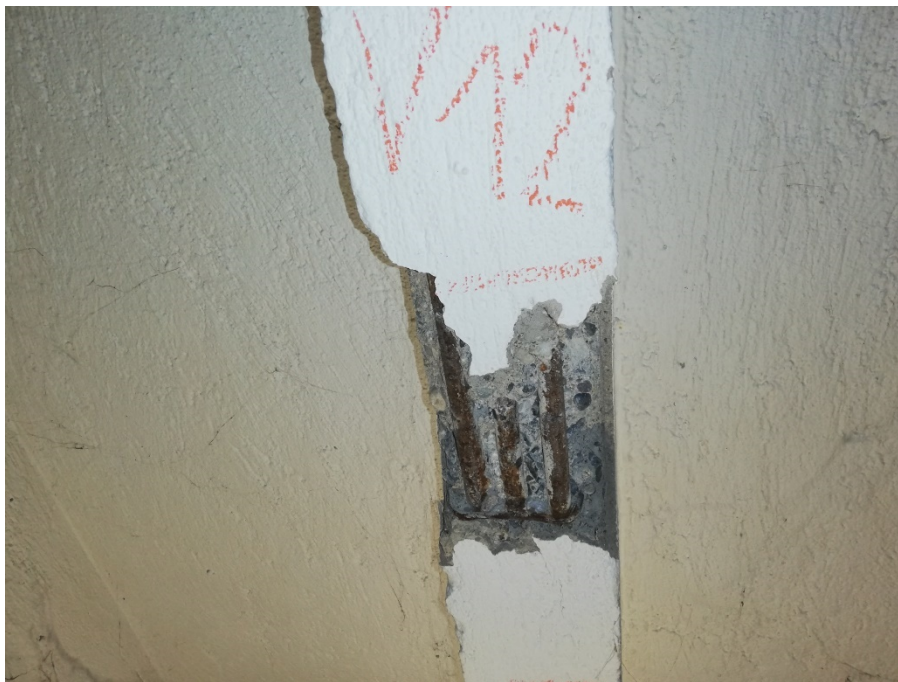
*Sonda V12 k ověření výztuže (hladká ocel)*

Hlavní nosná výztuž trámu i desky je z hladké oceli kruhového průřezu s návrhovou pevností 180MPa. Třmínky v trámu jsou z téže oceli a mají průměr 6mm a rozteče 250mm. Krytí je 20mmu trámu i desky.

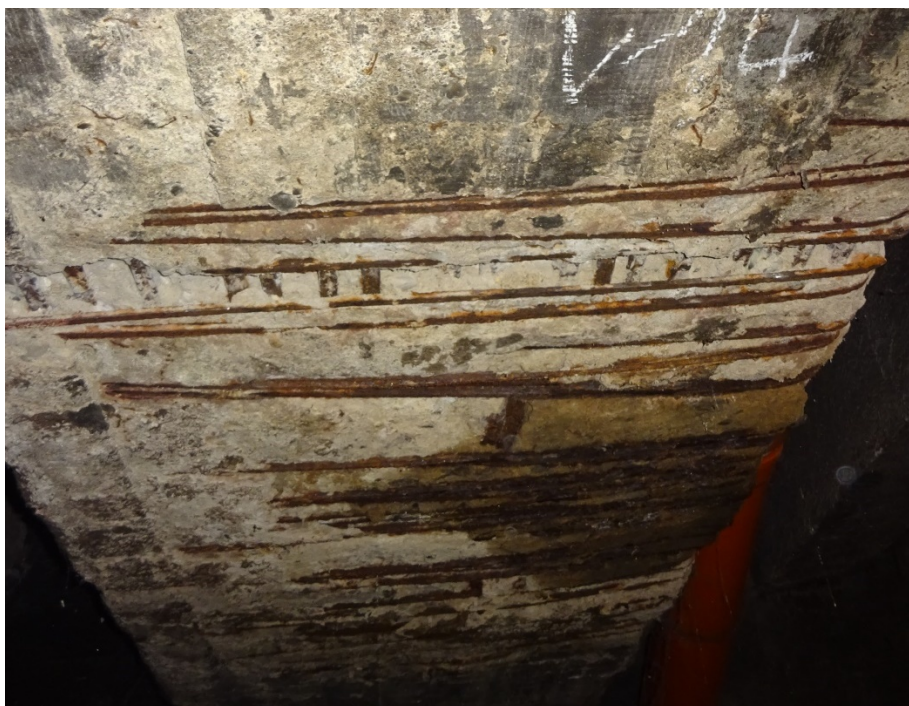
*Sonda V14, významná koroze třmínek (ocel ROXOR)*

Roztokem fenolftaleinu v etylalkoholu byla v sondách kontrolována i hloubka karbonatce betonu. Tloušťka zkarbonatované vrstvy přesahuje 40mm, výztuž se tak nachází v alkalickém prostředí a není chráněna proti korozi.

Veškerá výztuž průvlaku a desky je z profilované oceli 10 512 Roxor s návrhovou pevností 340MPa. Třminky mají průměr 10mm a rozteče cca 35mm. Hlavní nosná výztuž průvlaku je napadena povrchovou korozi bez statického významu. Třminky jsou zkorodovány významně hloubkovou korozi do hloubky 1-5mm, lokálně jsou tak zcela destruované korozi. Karbonatace betonu přesahuje hloubku 40mm.

Na základě výsledků zkoušek doporučujeme v případném statickém posouzení uvažovat s betonem pevnostní třídy C12/15 pro běžné stropní konstrukce. V části krytu i přesto, že výsledky provedené zkoušky jsou příznivější doporučujeme uvažovat pouze s betonem 16/20 dle ČSN EN 206-1. Argumentem je počet zkoušek a karbonatace betonu, která zvyšuje jeho povrchovou tvrdost.

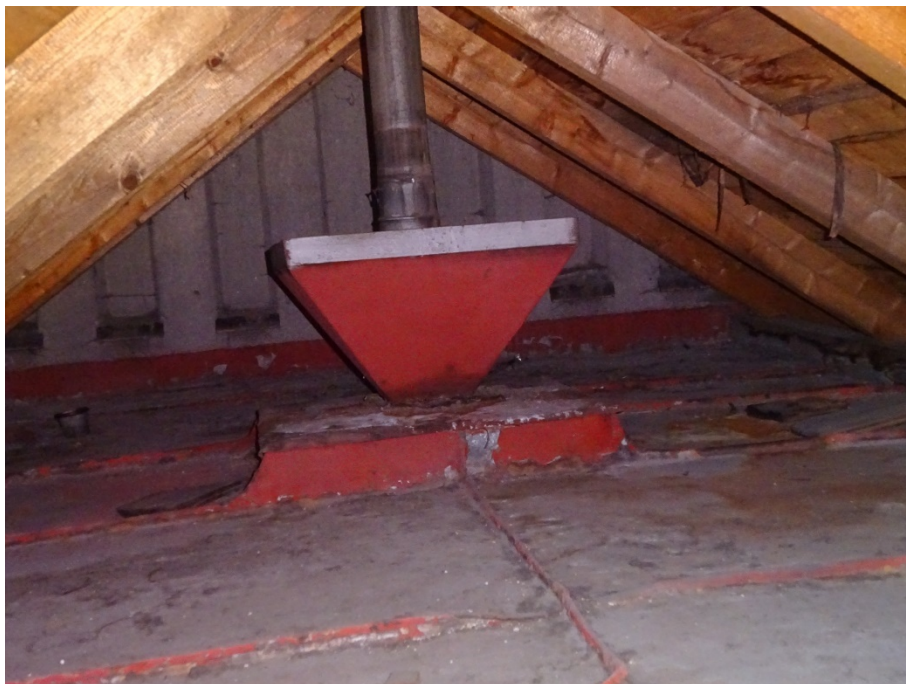
Dalším předmětem průzkumu byla i kontrola sedlových stříšek v okolí vlnkových žerdí. Bylo zjištěno, že stříšky byly umístěny dodatečně na plechovou krytinu, pravděpodobně proto, aby podél žerdí nedocházelo k zatékání srážkové vody.

*Původní úprava paty žerdi pod stříškou a plechová krytina*

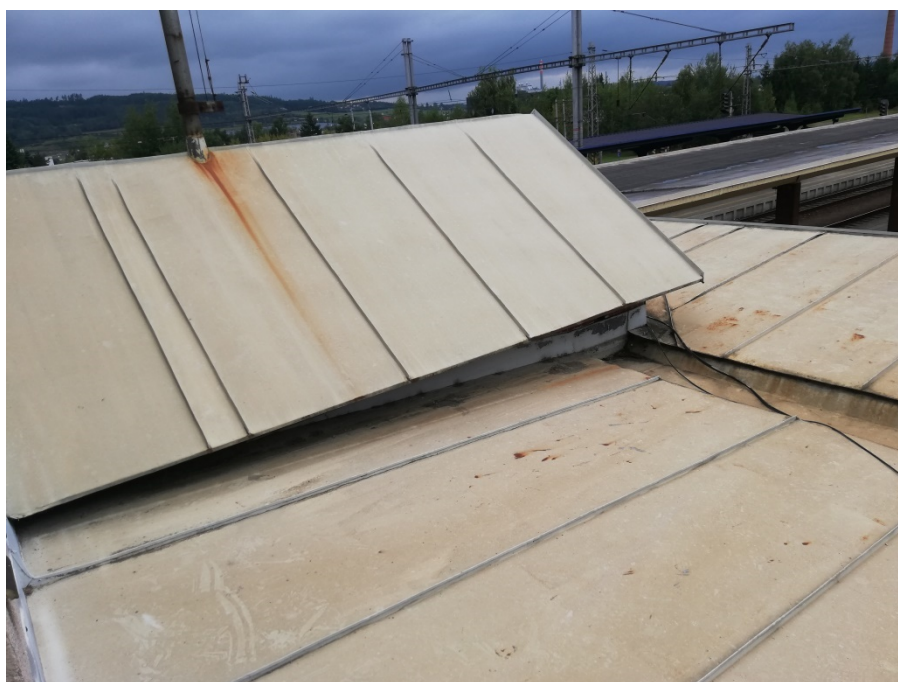
*Pohled na stříšku okolo vlajkové žerdi*

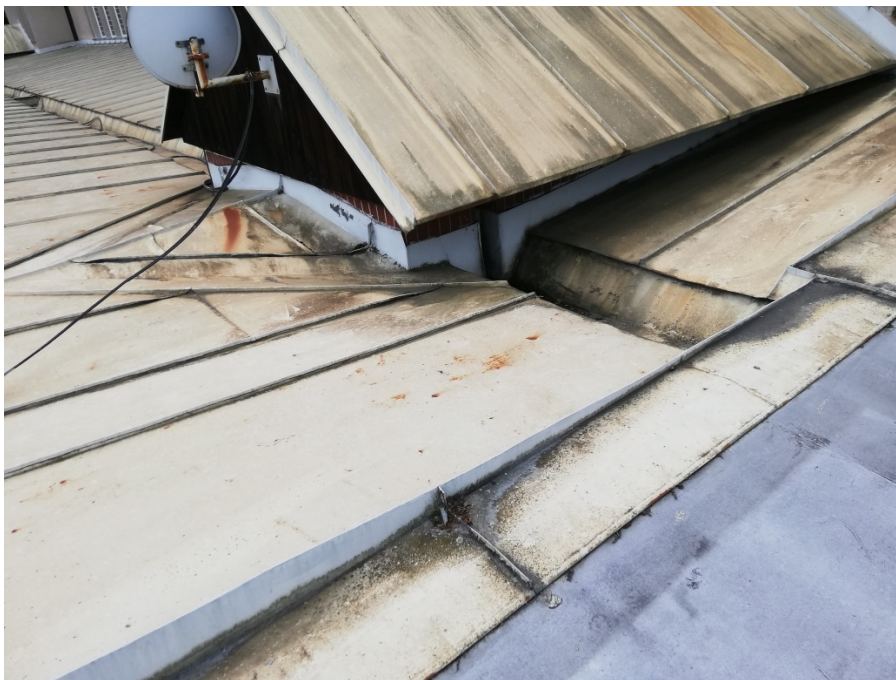
*Stříška spočívá na původní plechové krytině*

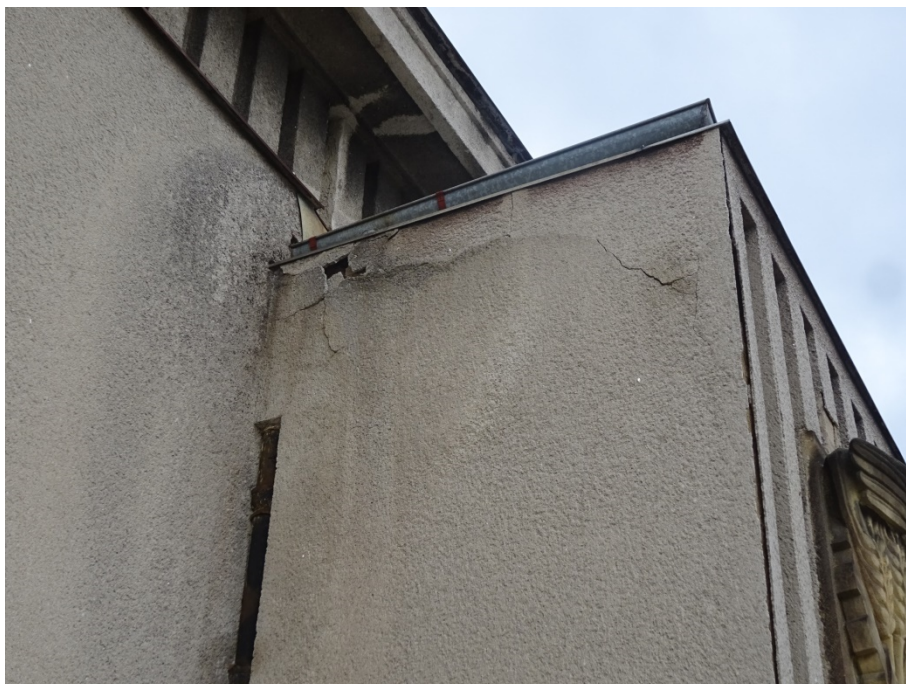
Při ověřování konstrukce stříšek byly prohlídkou zjištěny poruchy omítky na průčelí objektu. Jedná se o tvrdou ušlechtilou omítku (škrabaný Břizolit). Poruchy se projevují především na severní straně průčelí.

*Poškozená omítka*

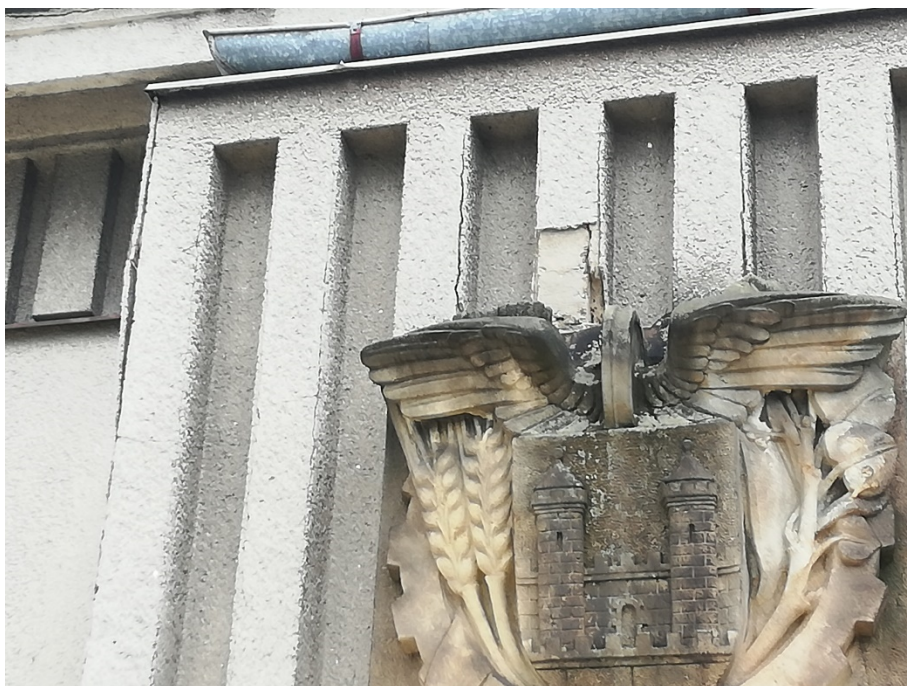
*Poruchy na omítce průčelí*

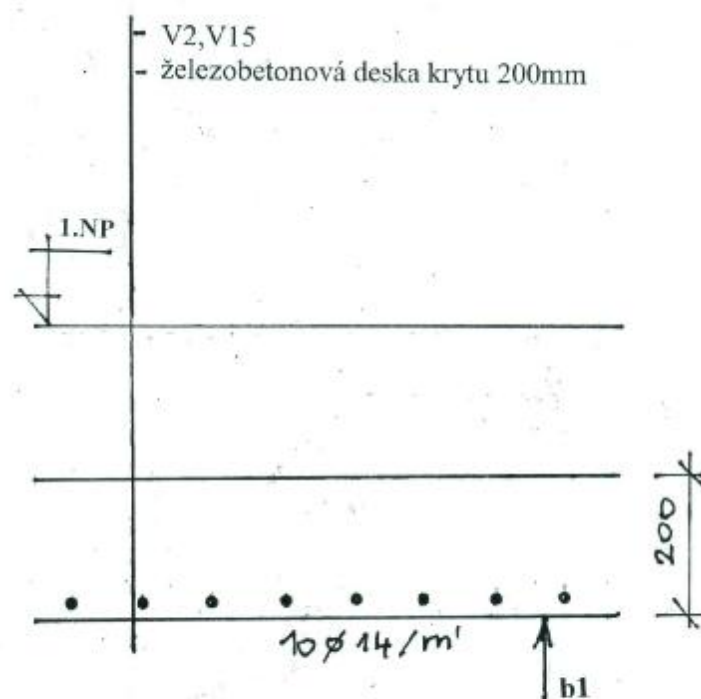
Sonda č.: V11

Výztuž je z hladké oceli kruhového průřezu s návrhovou pevností 180MPa. Krytí je cca 40mm.

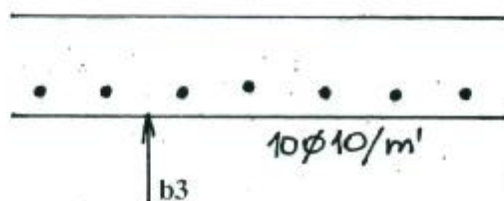
Sonda č.: V13

Výztuž desky je z hladké oceli kruhového průřezu s návrhovou pevností 180MPa. Krytí je 10mm.

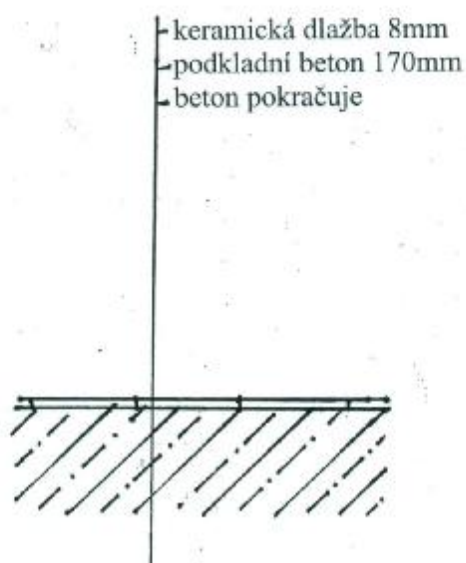
Sonda č.: V17

Beton byl navrtán do hloubky 170mm a dále pokračuje. Vrt byl z bezpečnostních důvodů v hloubce 170mm ukončen.

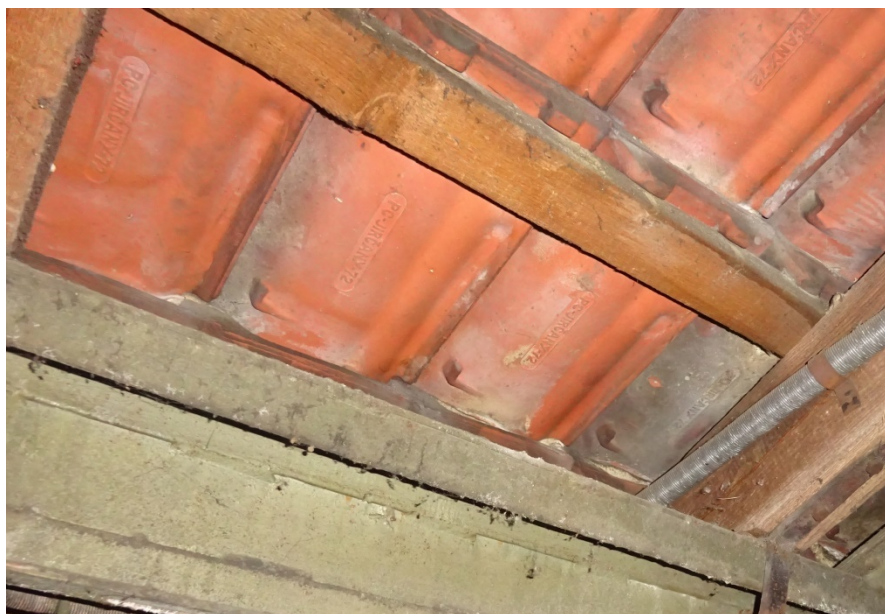
Valbová střecha hlavní budovy má krytinu z pálených dvoudrážkových střešních tašek na dřevěných latích. Krytina je staršího data a není původní, na taškách je označení PC JIR-ČANY 72. Prohlídkou půdy a krovu nebyly zjištěny stopy po zatékání, krytina je funkční, ale blíží se ke konci své životnosti.

*Pálená krytina na latích na vstupním křídle budovy*

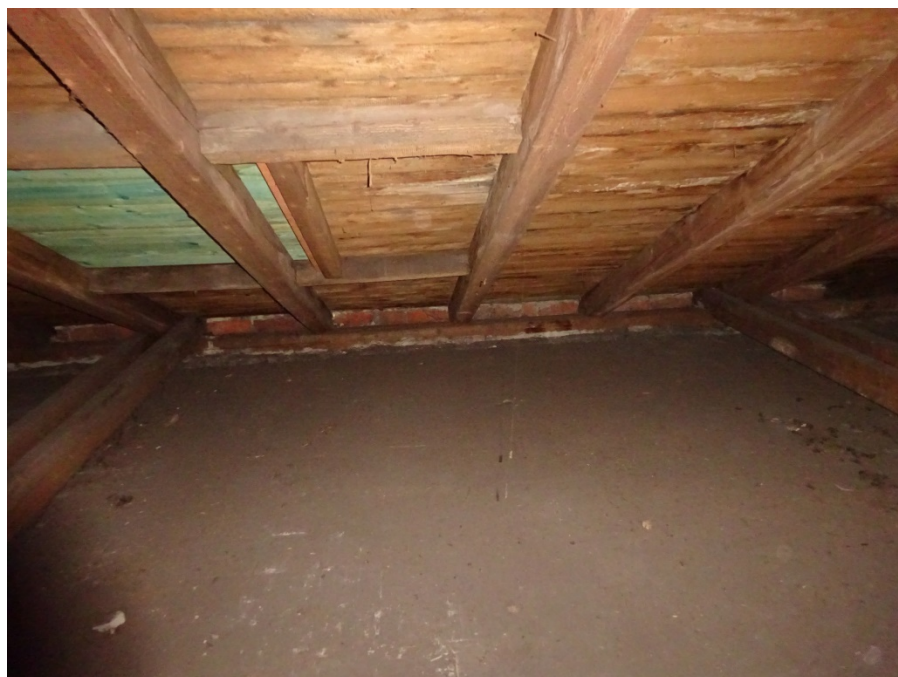
Kontrola krovu spočívala ve vizuální prohlídce a v ověření průřezů nosných prvků krovu. Prohlídkou bylo zjištěno, že v nedávné době při výměně krytiny byl krov opraven a jeho poškozené části a části střešního bednění byly vyměněny. Nově použité dřevo bylo ošetřeno barevným fungicidním roztokem.

*Vyměněná část střešního bednění ošetřená fungicidem*

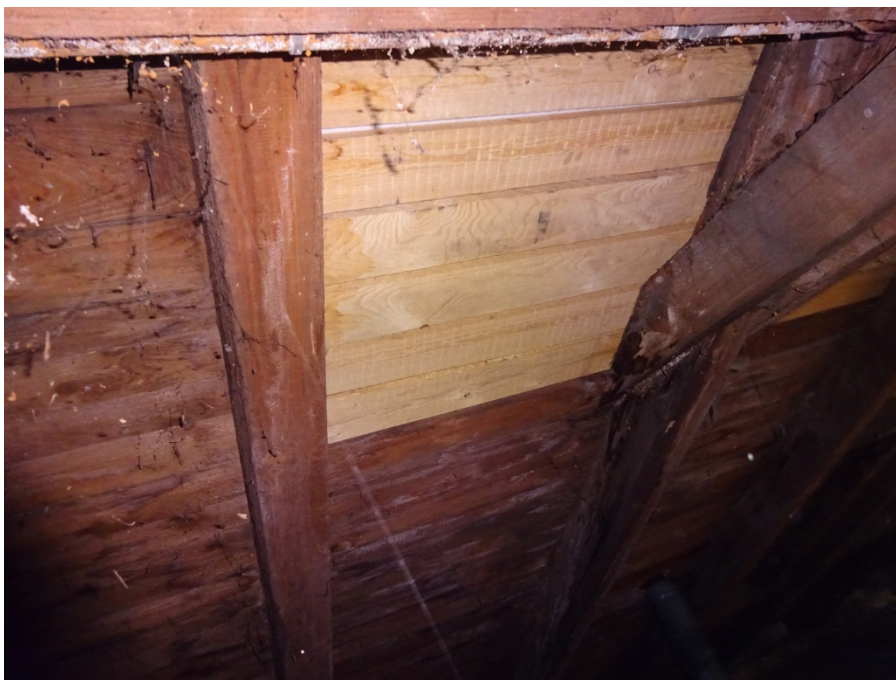
*Vyměněná část střešního bednění*

Výsledky provedené prohlídky krovu i v tomto křídle hodnotíme příznivě. Drobným zjištěným nedostatkem je skutečnost, že nově použité dřevo pro výměnu poškozeného střešního bednění nebylo preventivně ošetřeno fungicidem. Prohlídkou nebyly zjištěny známky napadení dřeva biotickými škůdci.

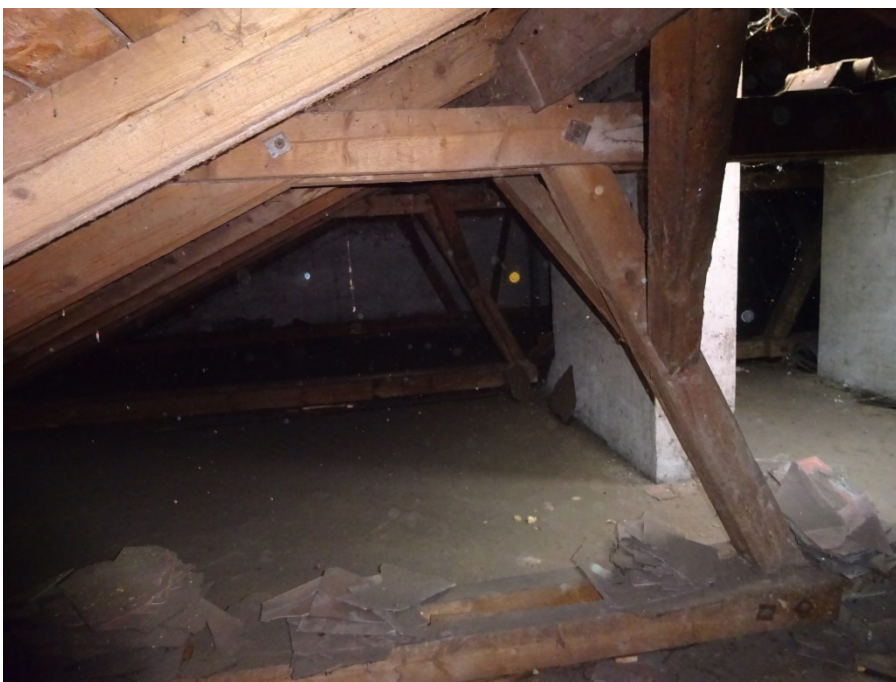
*Zbytky azbestocementových šablon (původní krytiny)*
