**Stavebně technický průzkum VB Bečov nad Teplou
Vizuální posouzení dřevěných konstrukcí krovu**

**Železniční stanice Bečov nad Teplou,
rekonstrukce výpravní budovy, U Trati č. p. 331,
st. p. č. 451/1, k. ú. Bečov nad Teplou**

Dalovice dne 16.10.2023

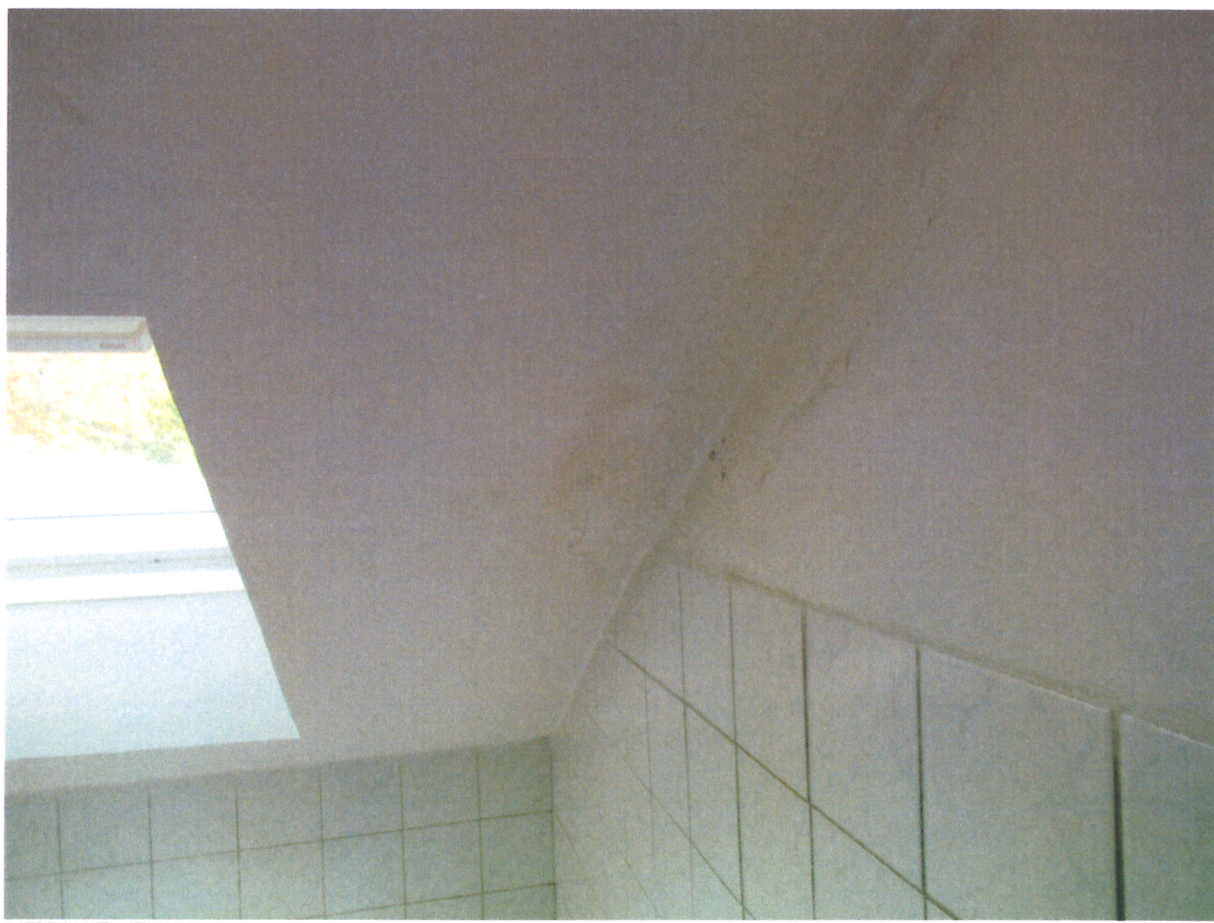
III.1 Byt č. 1 – severozápadní strana objektu

Zatékání a průsaky v podhledu

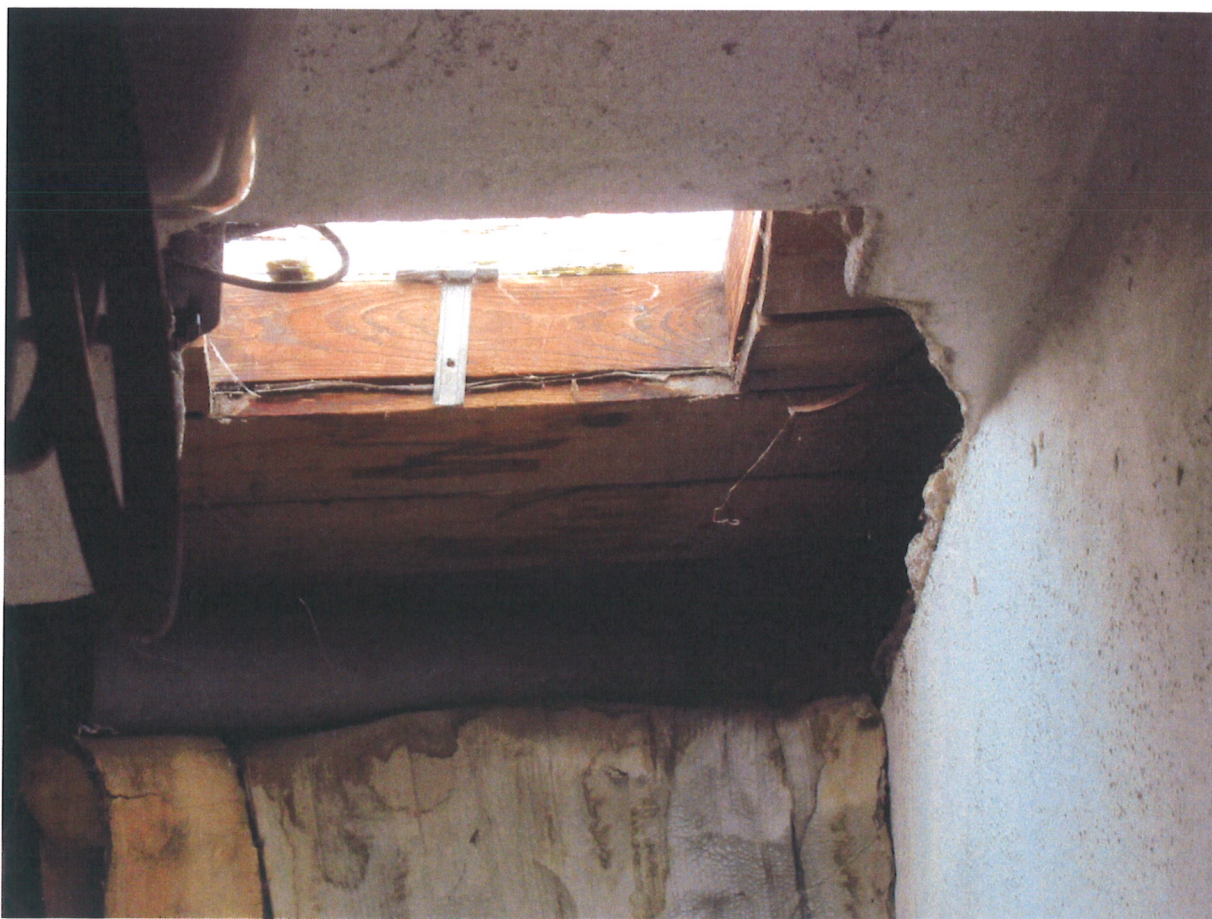
Zatékání a povrchová degradace bednění u okna

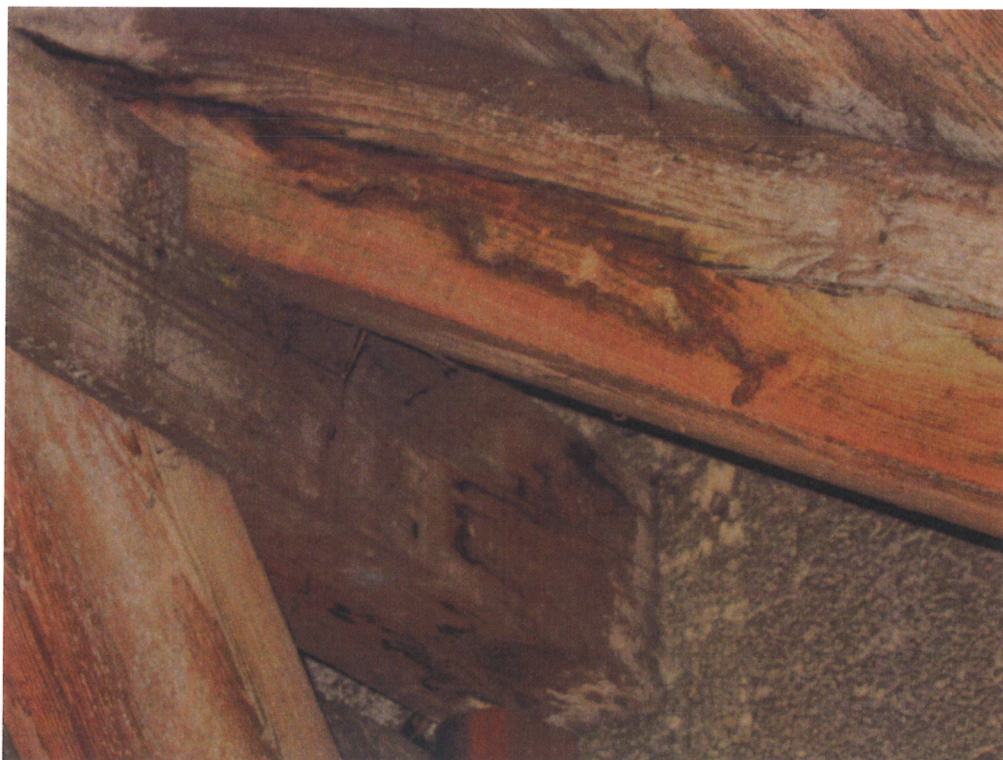
III.2 Krov nad půdou v severní části objektu

Lokální zatékání do krovu

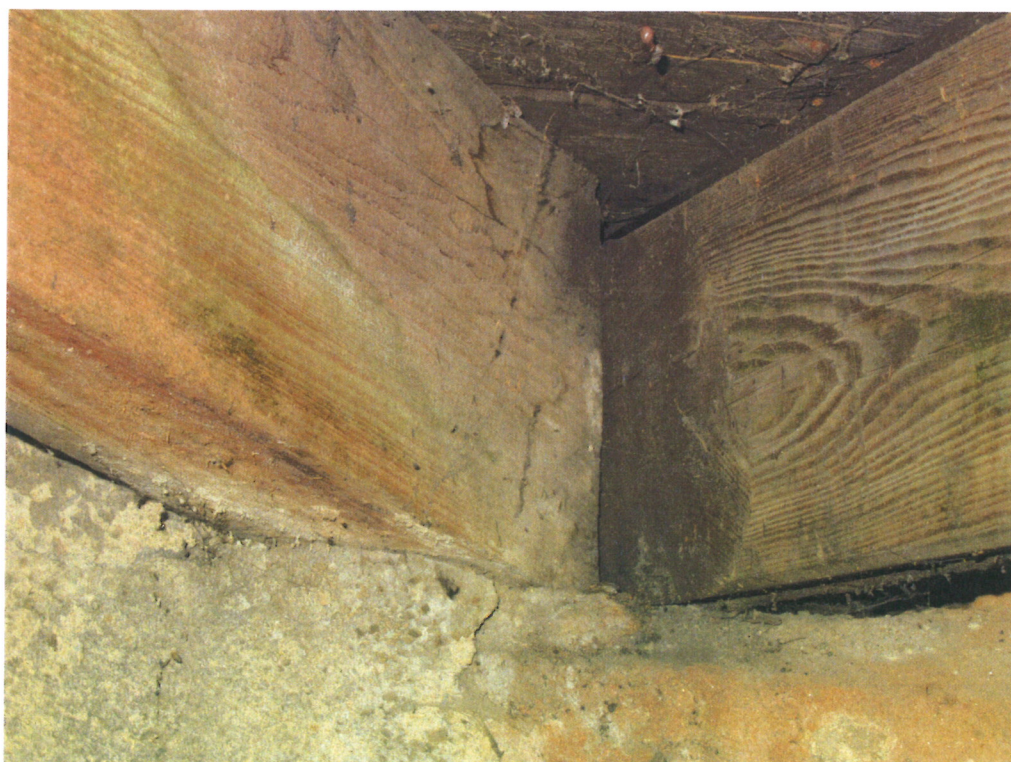
Lokální zatékání do krovu

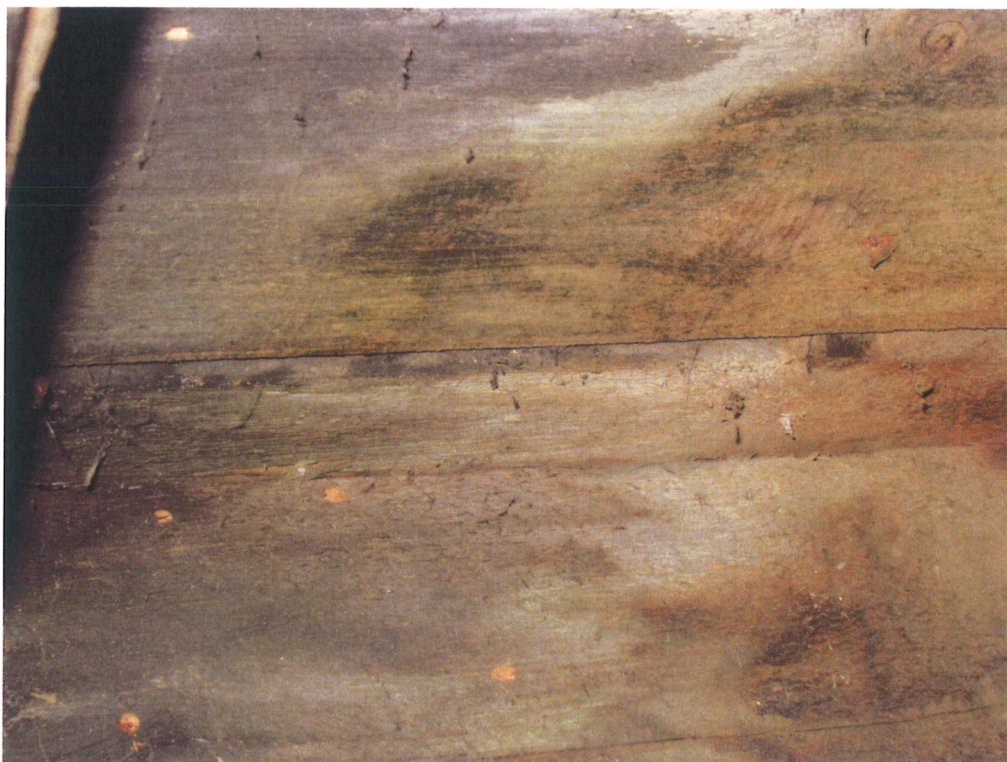
Lokální zatékání do krovu

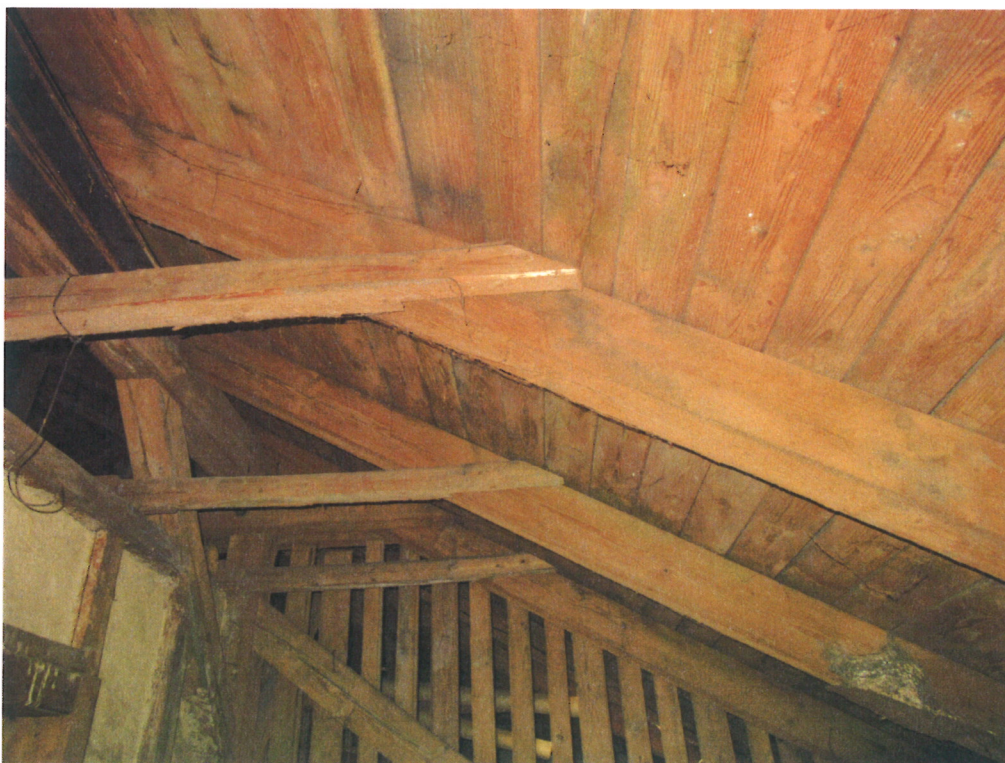
Lokální zatékání do krovu

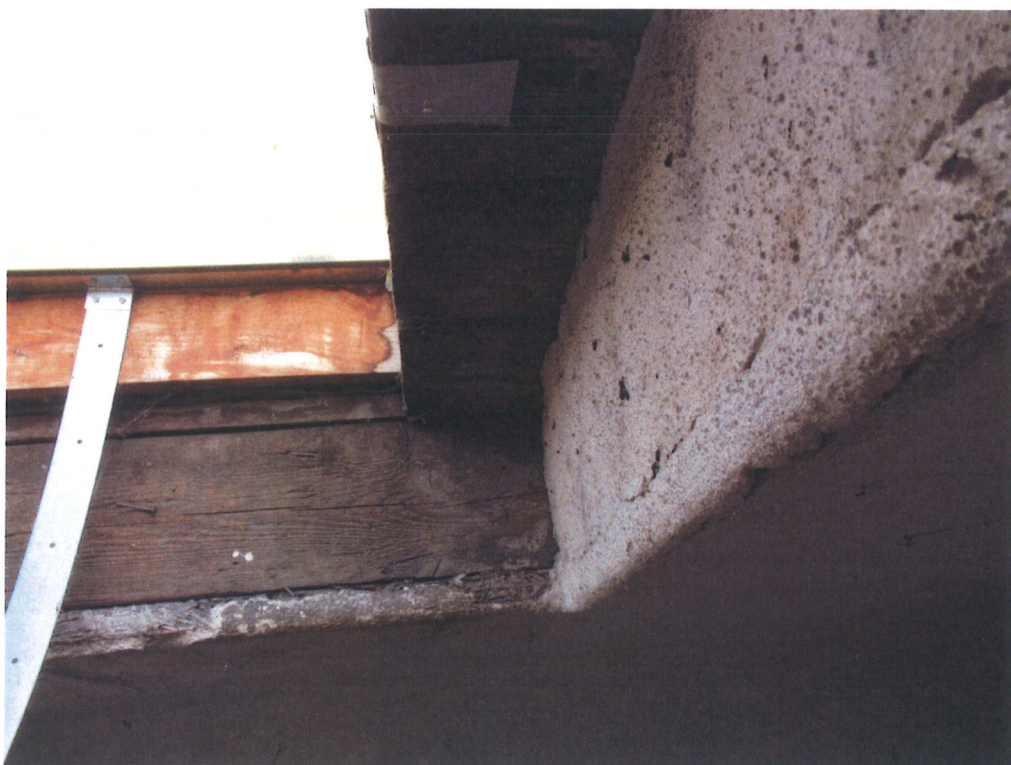
III. 3 Byt v severovýchodní části objektu

Zatékání v okolí střešního okna

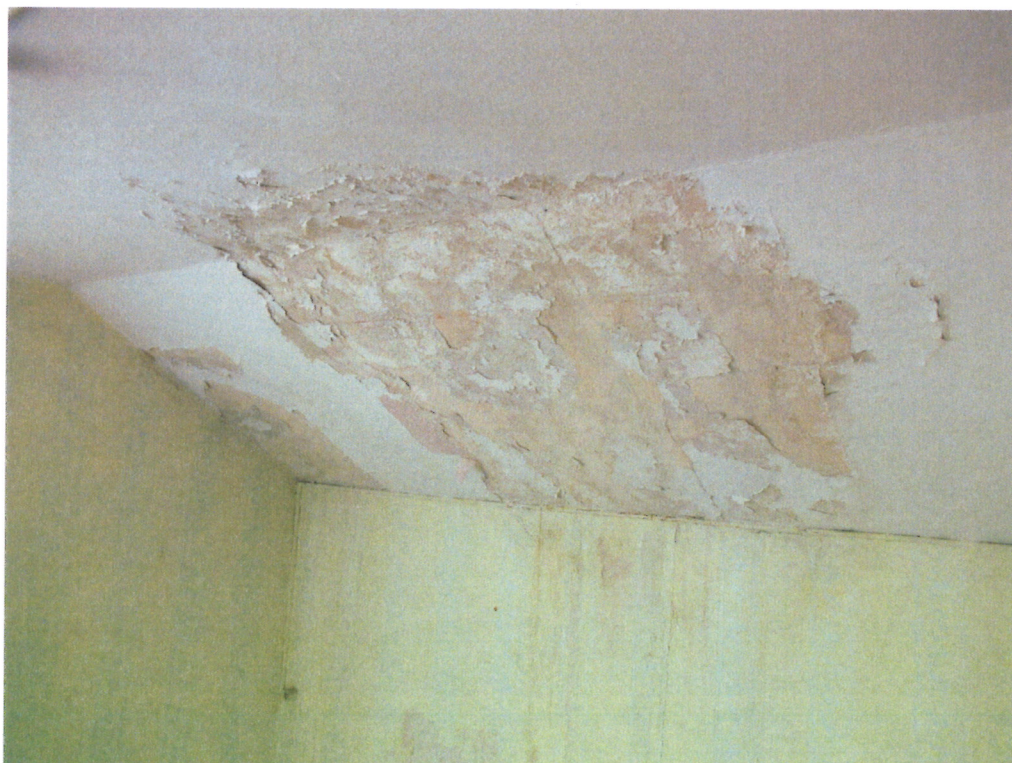
III.4 Byt v jihovýchodní části objektu

Zatékání do krovu a podhledu

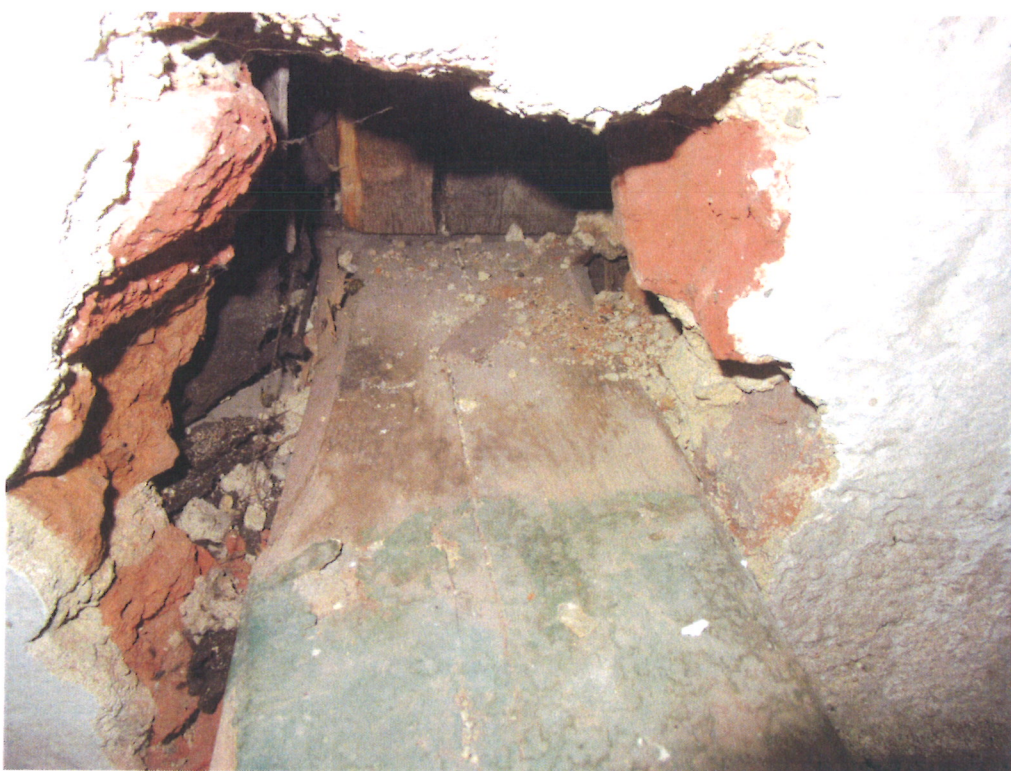
Kopaná sonda ke zhlaví vazného trámu – dřevní hmota neporušená

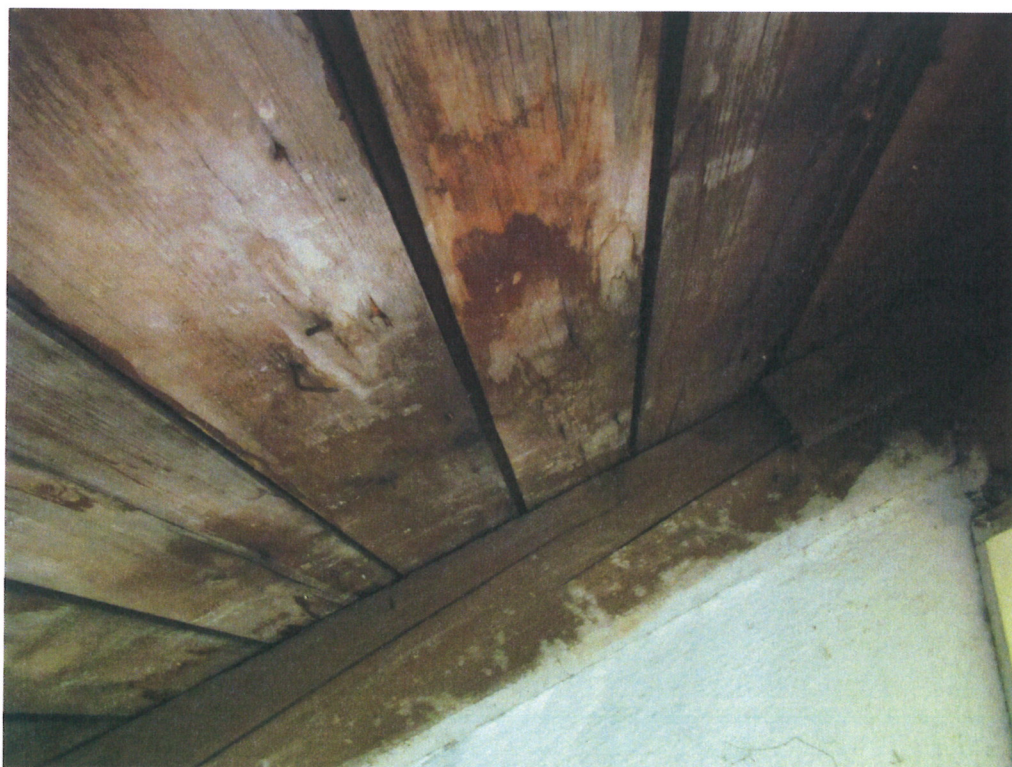
III.5 Konstrukce krovu ve východní části objektu

Lokální zatékání do bednění střechy, povrchová degradace dřevní hmoty

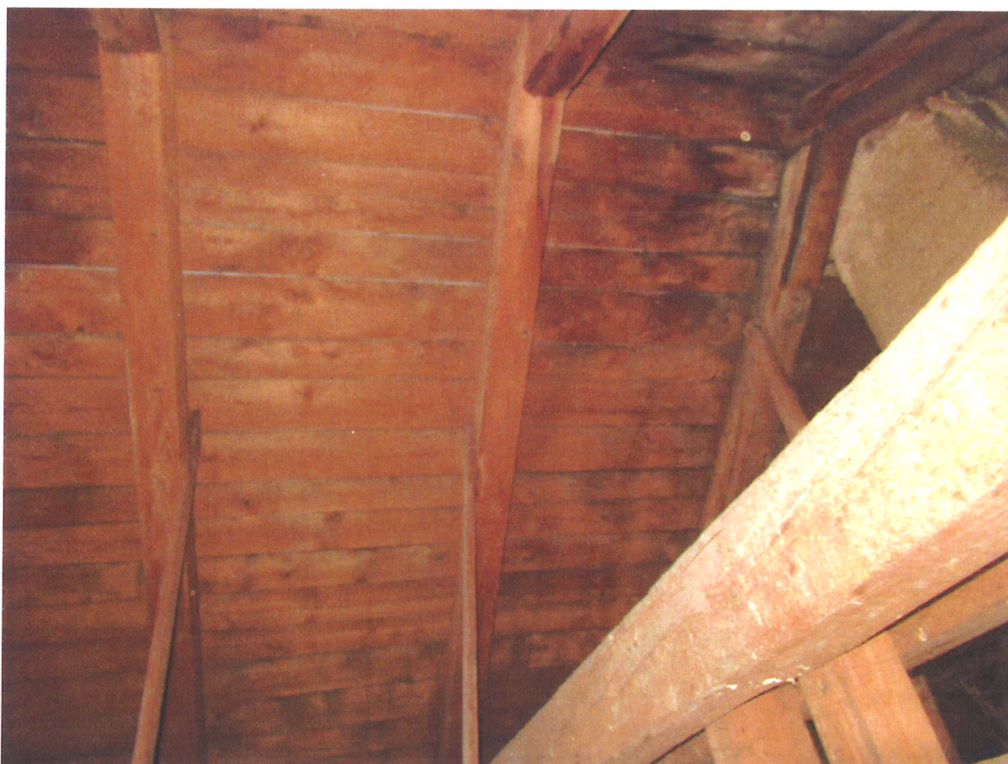
Lokální zatékání do bednění střechy, povrchová degradace dřevní hmoty

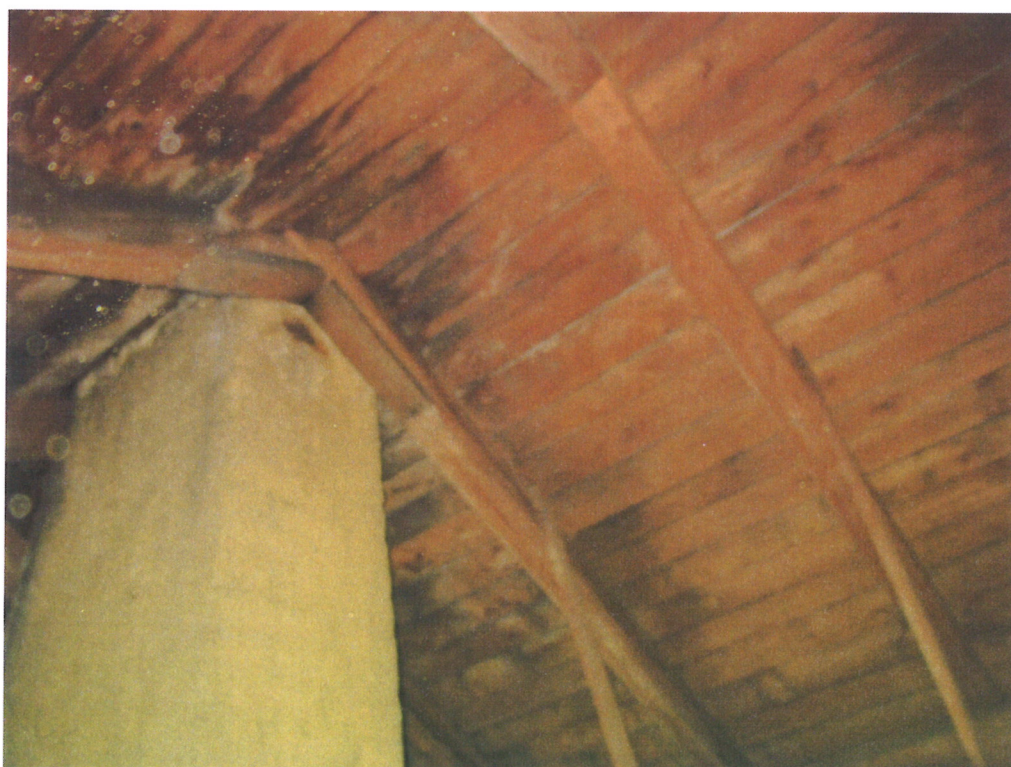
Zatékání v okolí komína, degradace povrchu dřevní hmoty

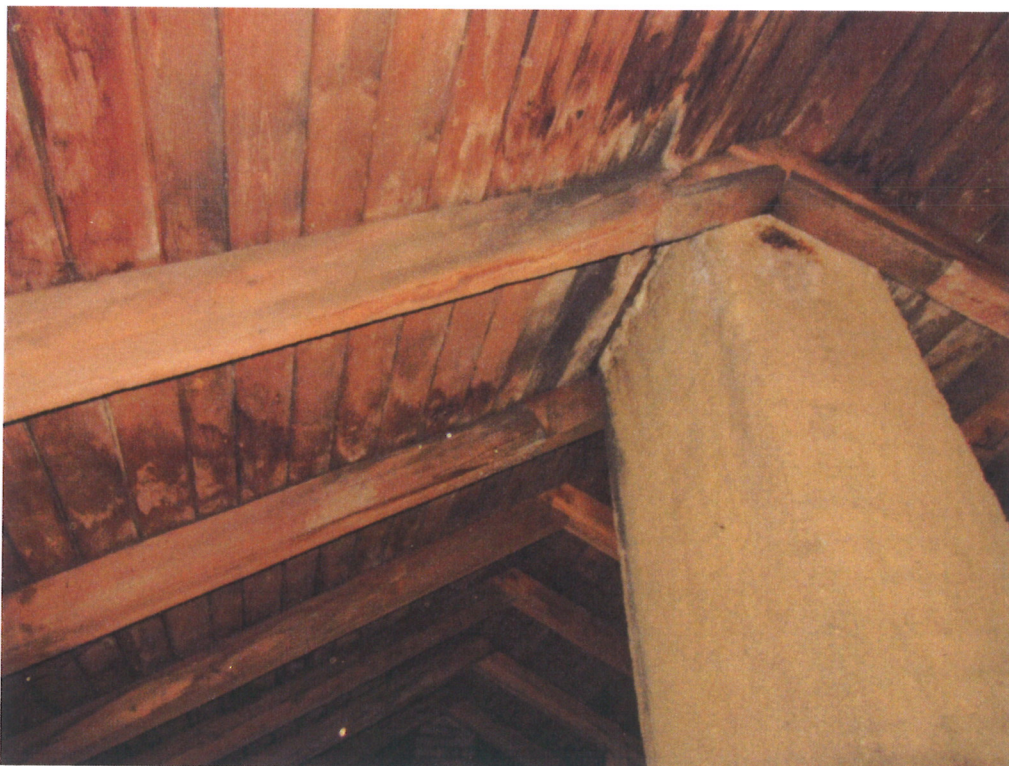
Zatékání v okolí komína, degradace povrchu dřevní hmoty

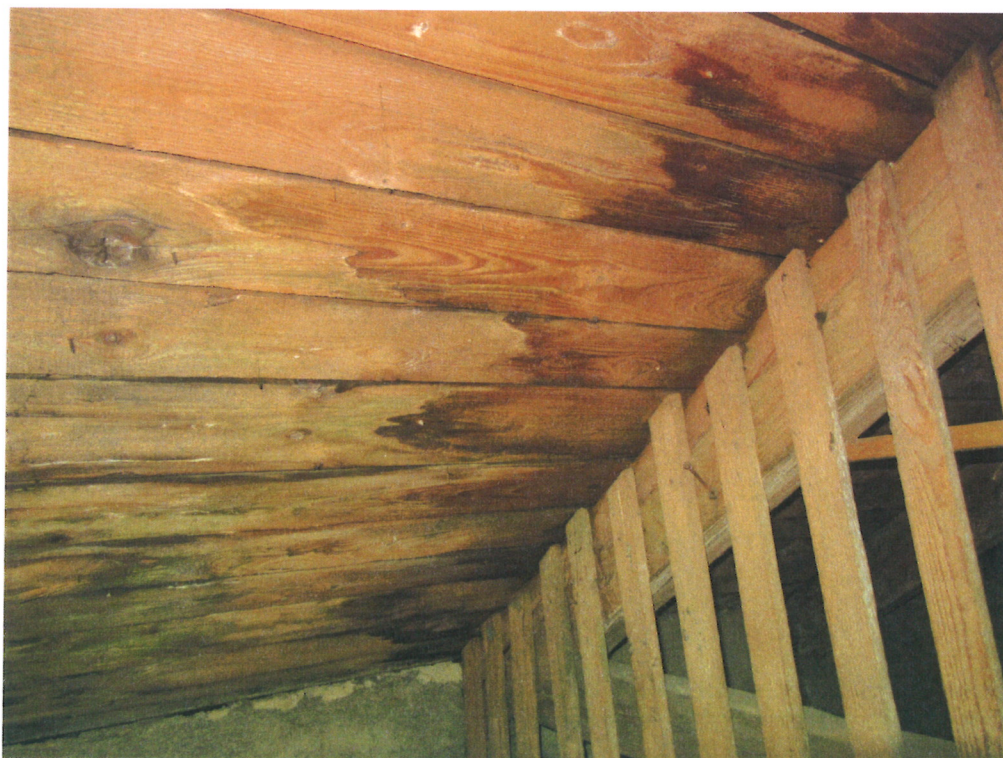
III.6 Krov nad půdou v jižní části objektu

Lokální zatečení do bednění střechy

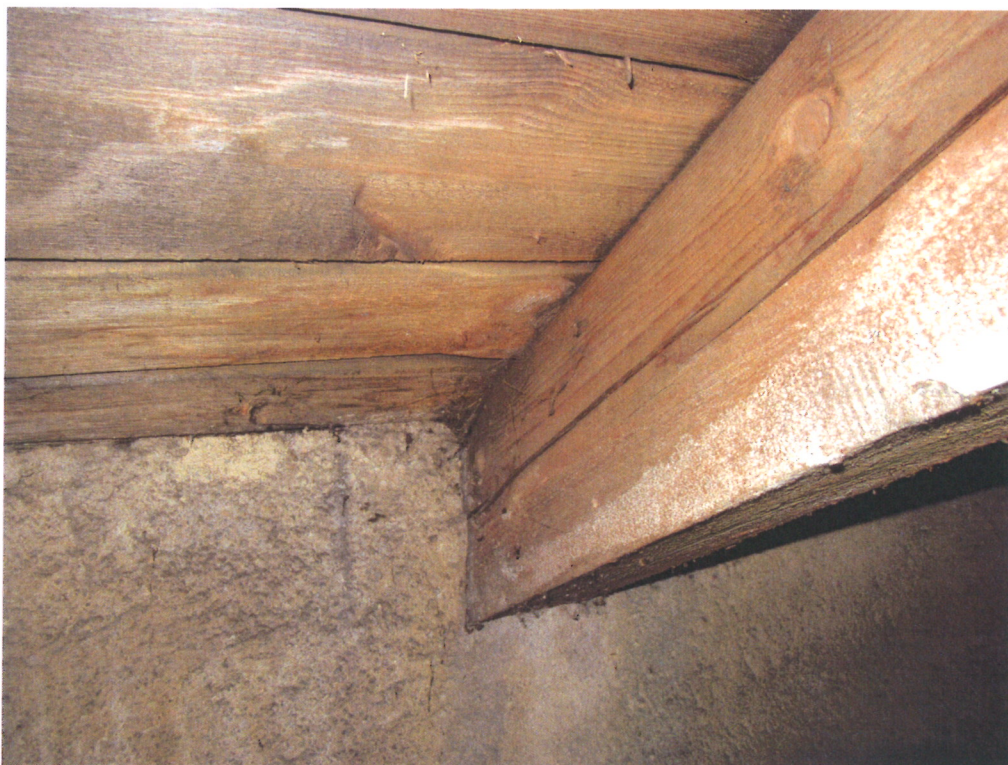
Lokální zatečení do bednění střechy

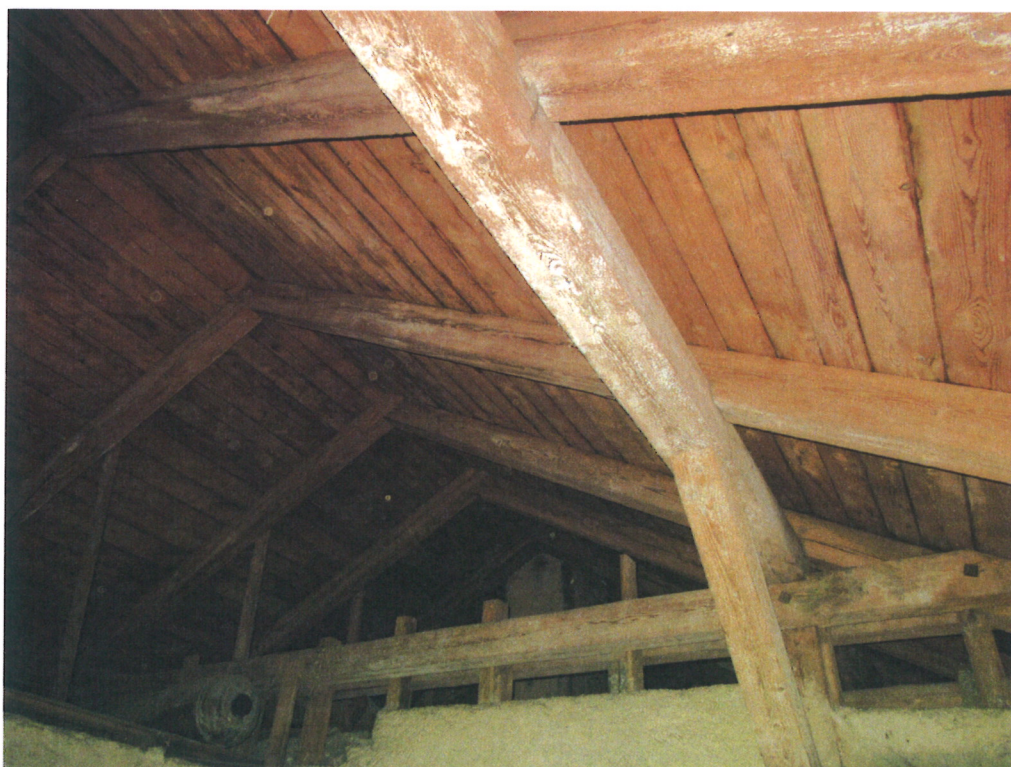
III.7 Krov a střecha v centrální části

Lokální zatékání do krokví a bednění střechy

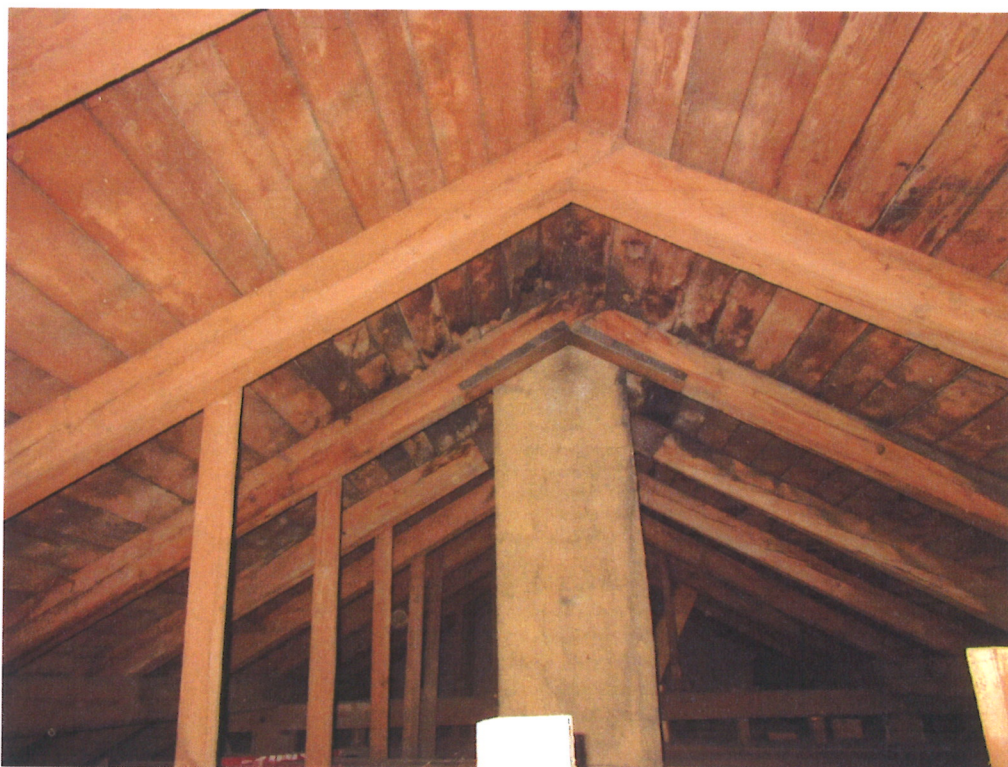
Lokální zatékání do krokví a bednění střechy

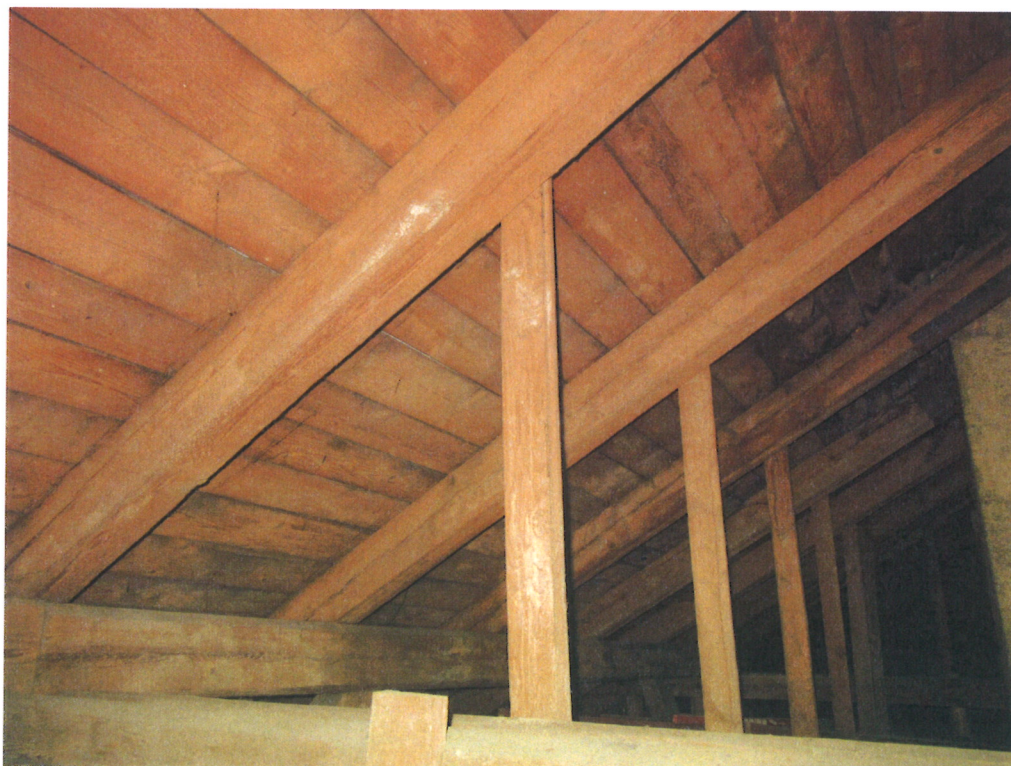
Lokální zatékání do krokví a bednění střechy

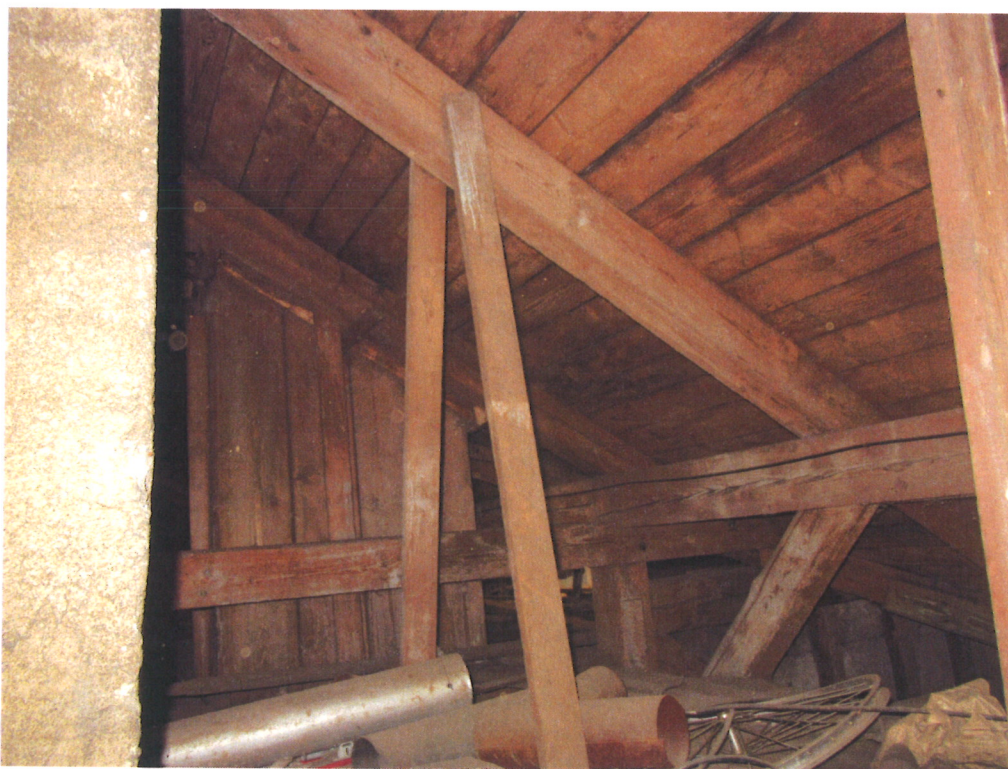
Lokální zatékání do krokví a bednění střechy

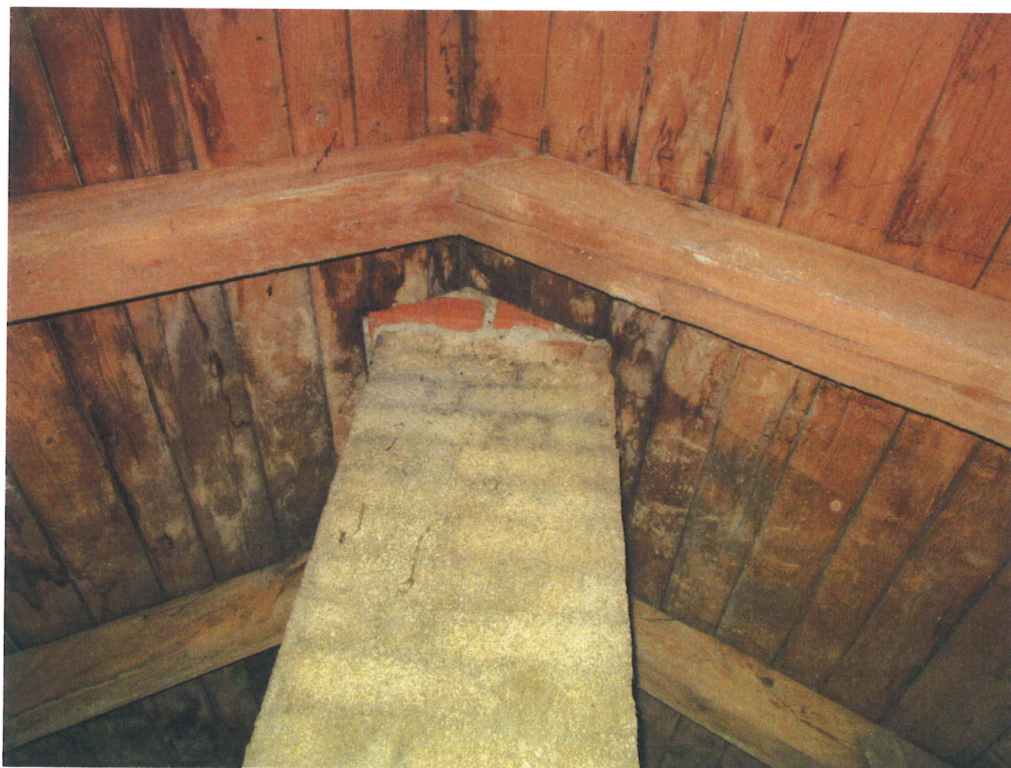
Průsaky v okolí komínu

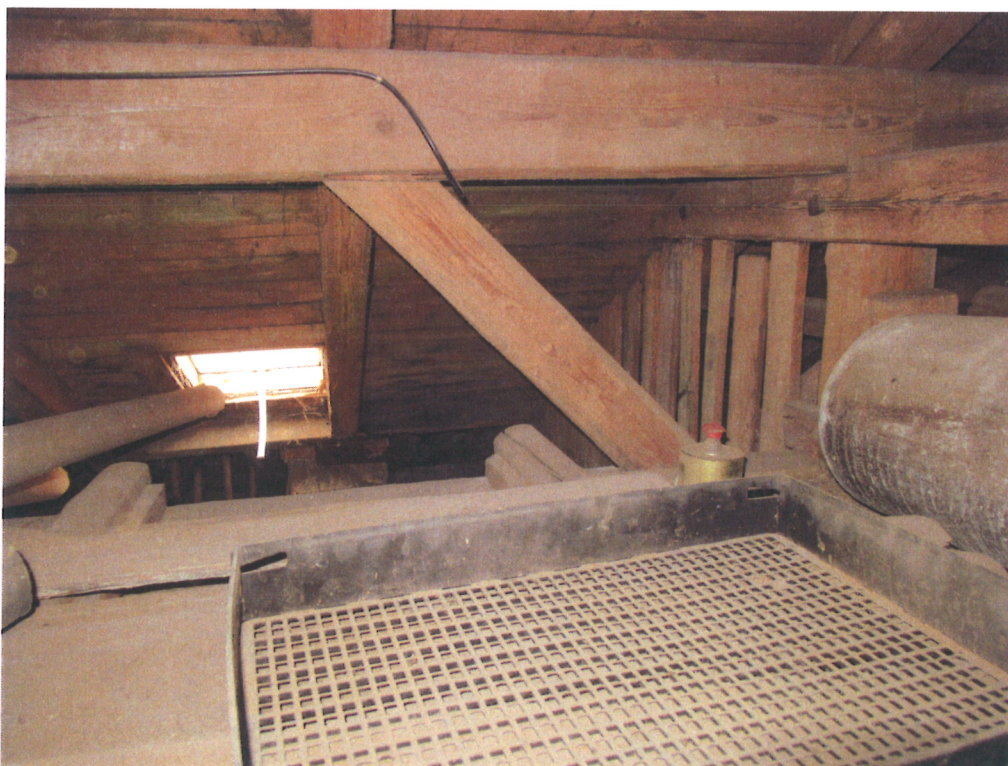
Degradace dřevní hmoty pozednice

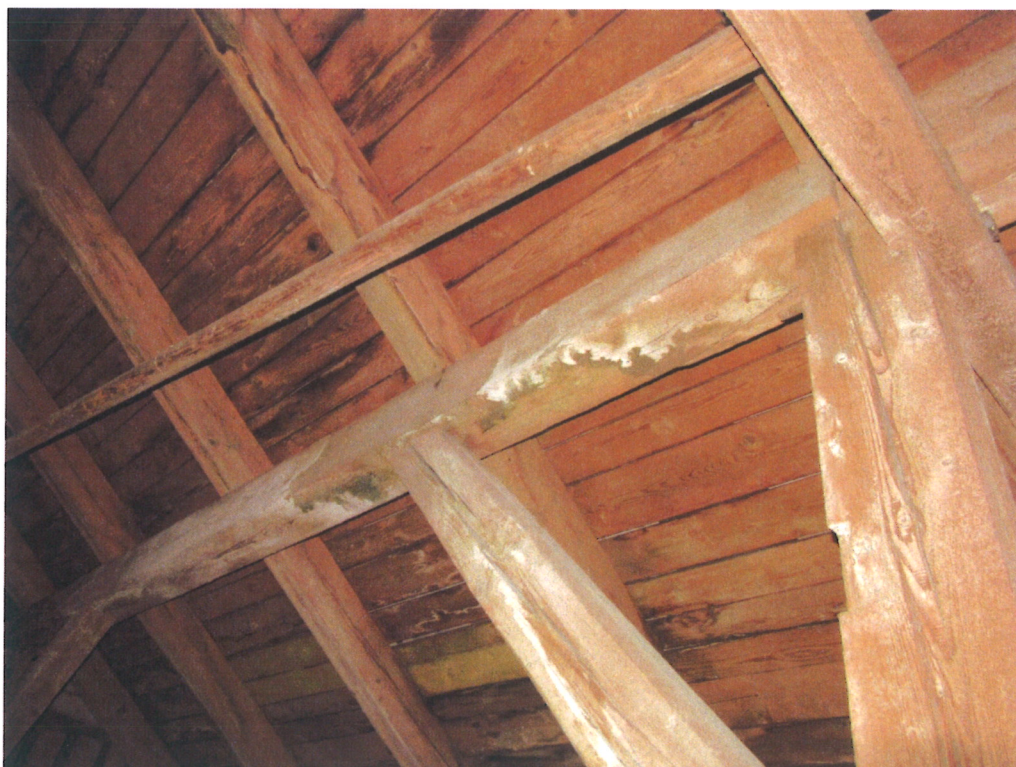
III.8 Krov nad půdou v jižní části objektu

Zatékání do krokví a bednění střechy

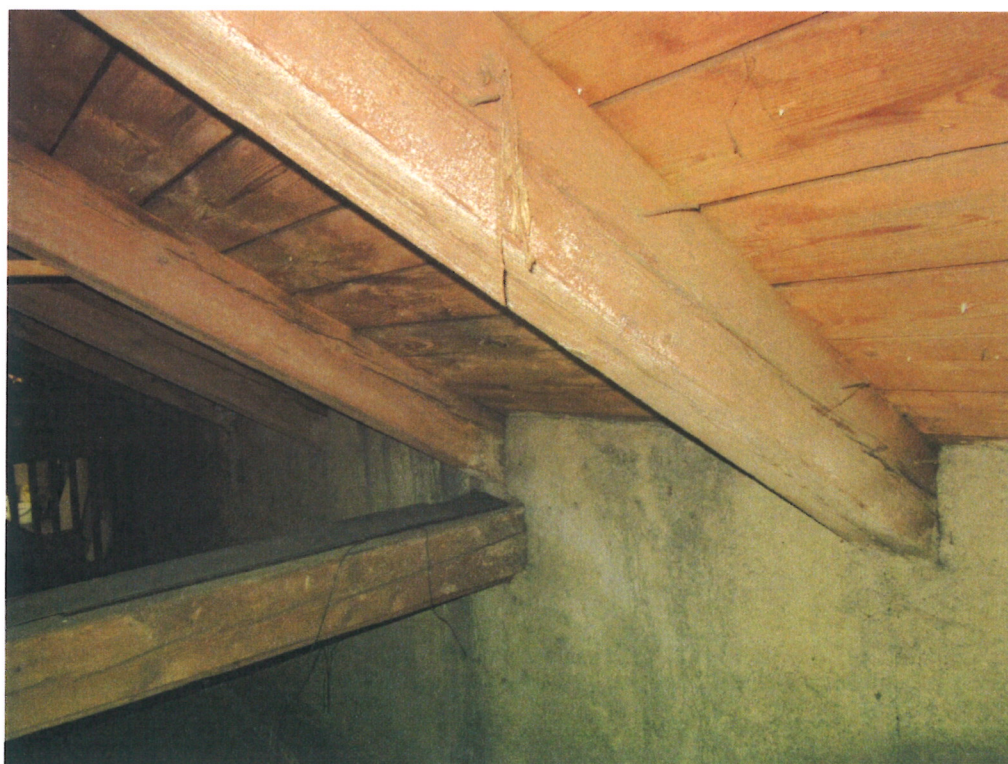
Zatékání do krokví a bednění střechy
