**Stavebně technický průzkum VB Bečov nad Teplou
Vizuální posouzení dřevěných konstrukcí krovu**

**Železniční stanice Bečov nad Teplou,
rekonstrukce výpravní budovy, U Trati č. p. 331,
st. p. č. 451/1, k. ú. Bečov nad Teplou**

Dalovice dne 16.10.2023

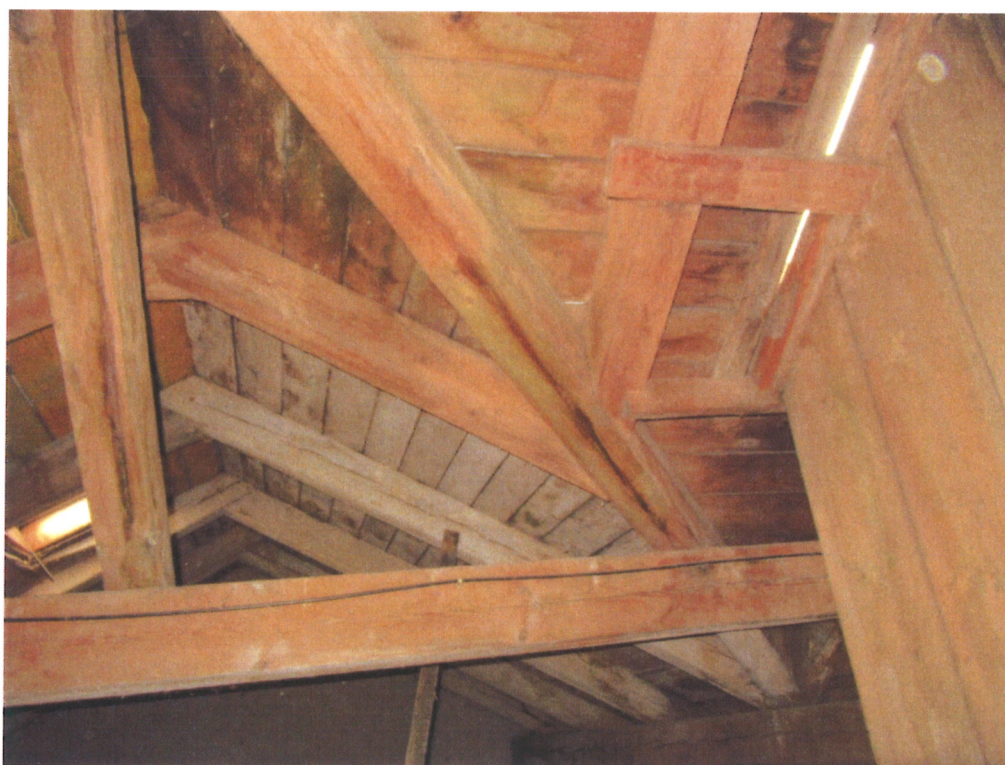
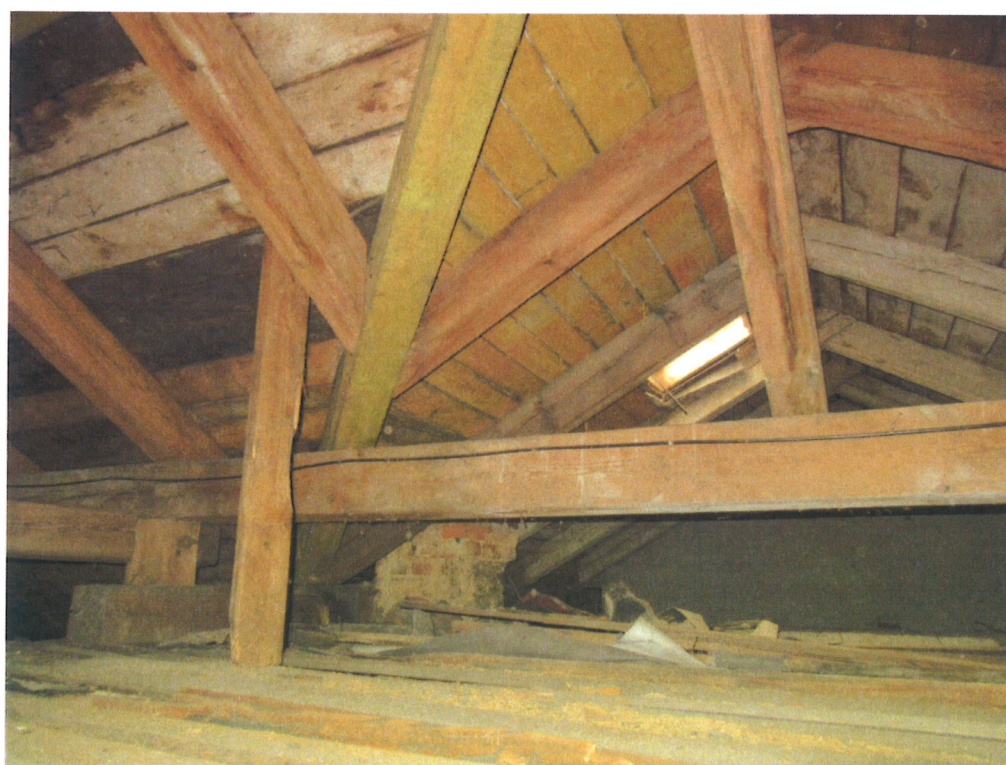
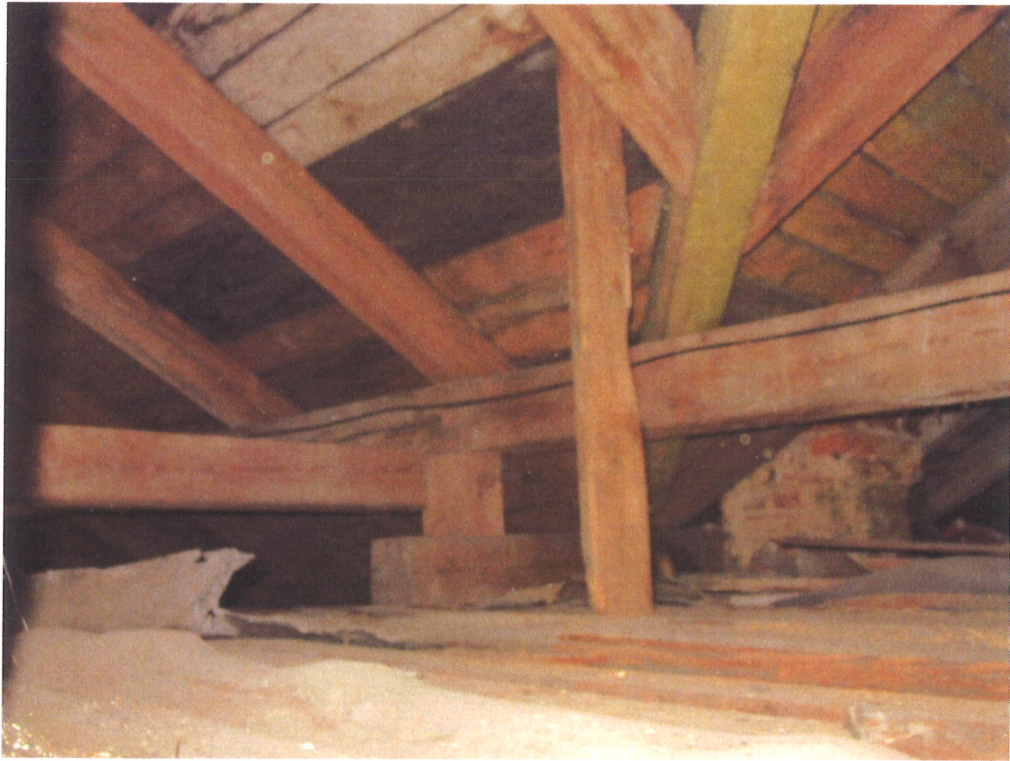
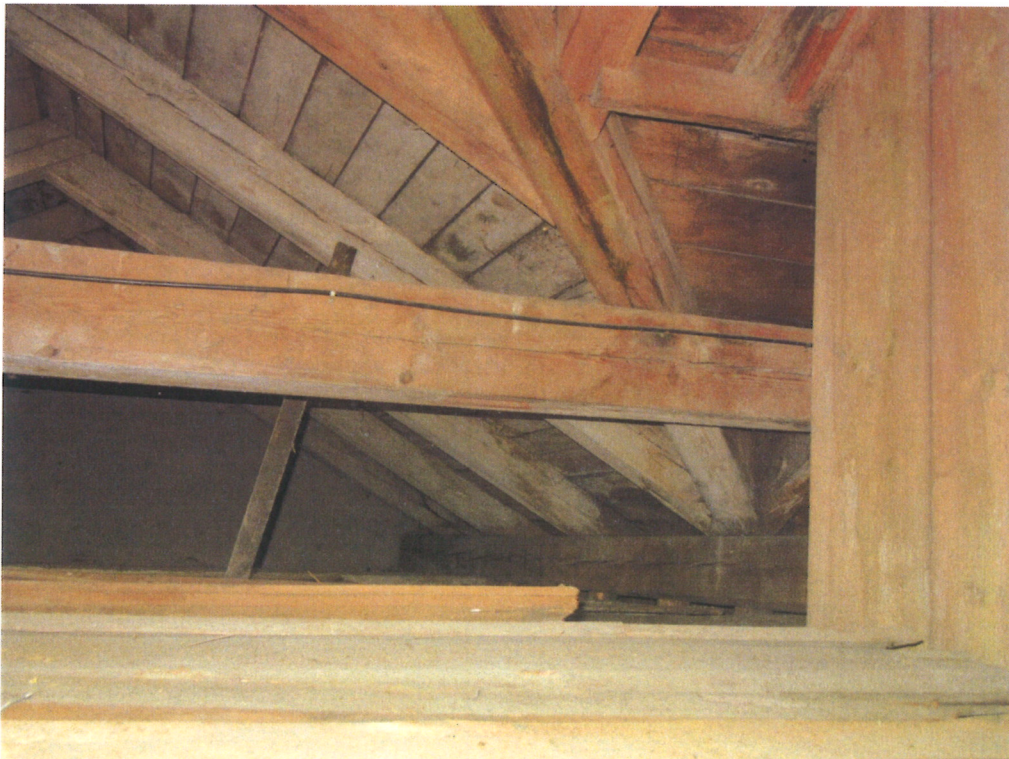
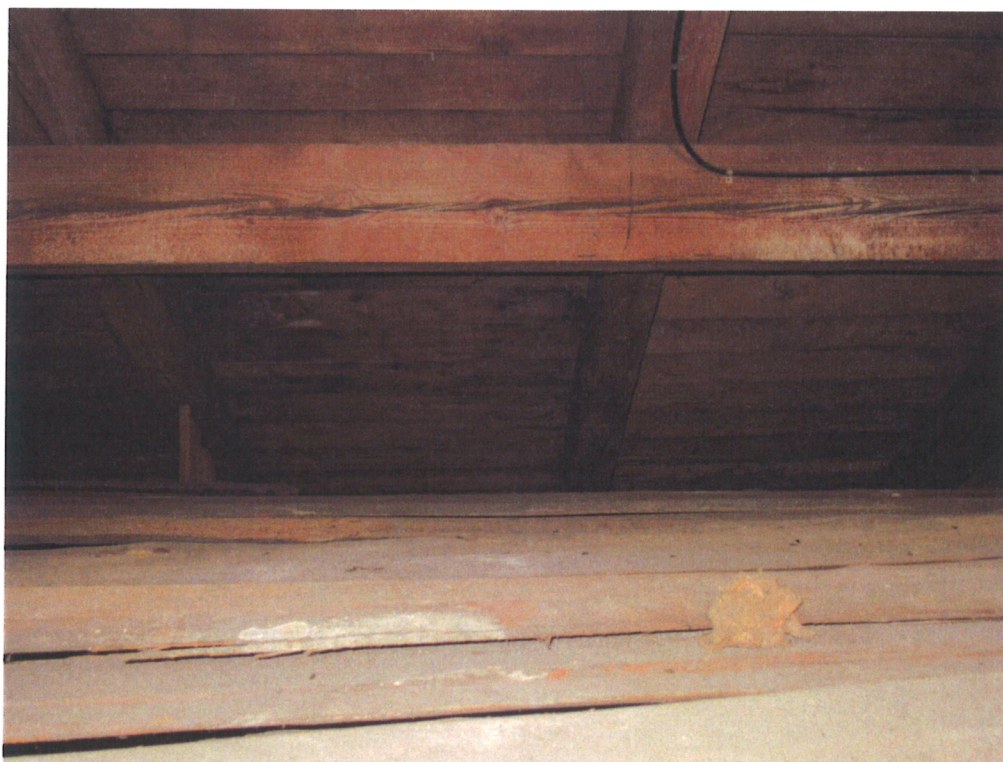
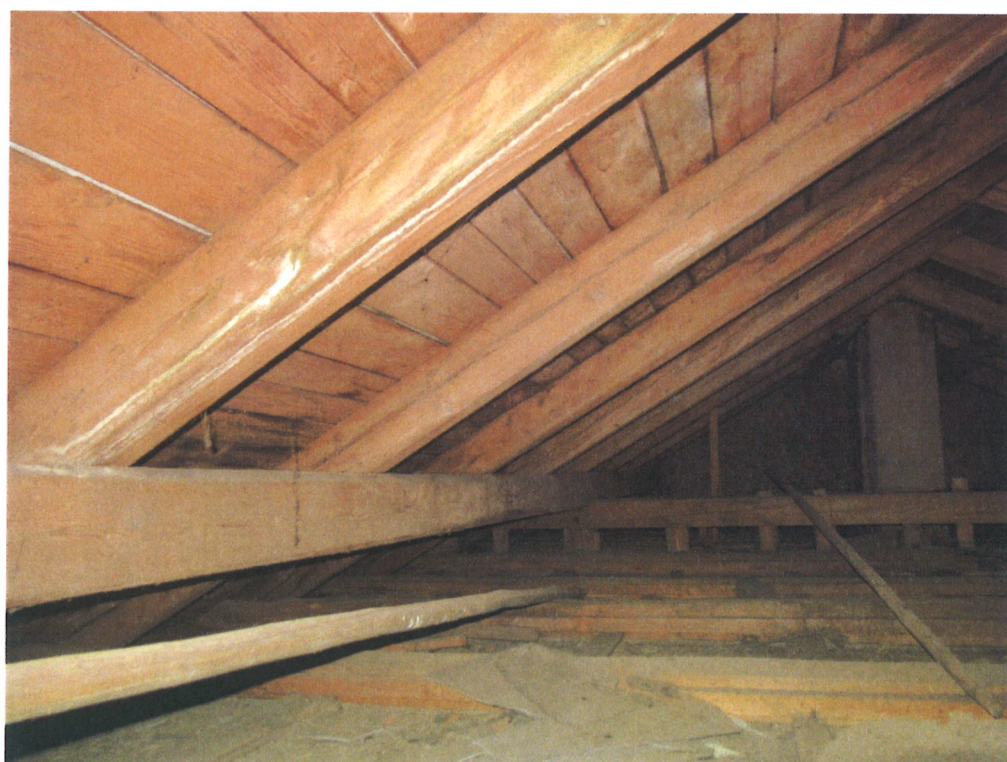
III.9 Krov a střecha v centrální a západní části objektu

Lokální zatékání do bednění a krokví

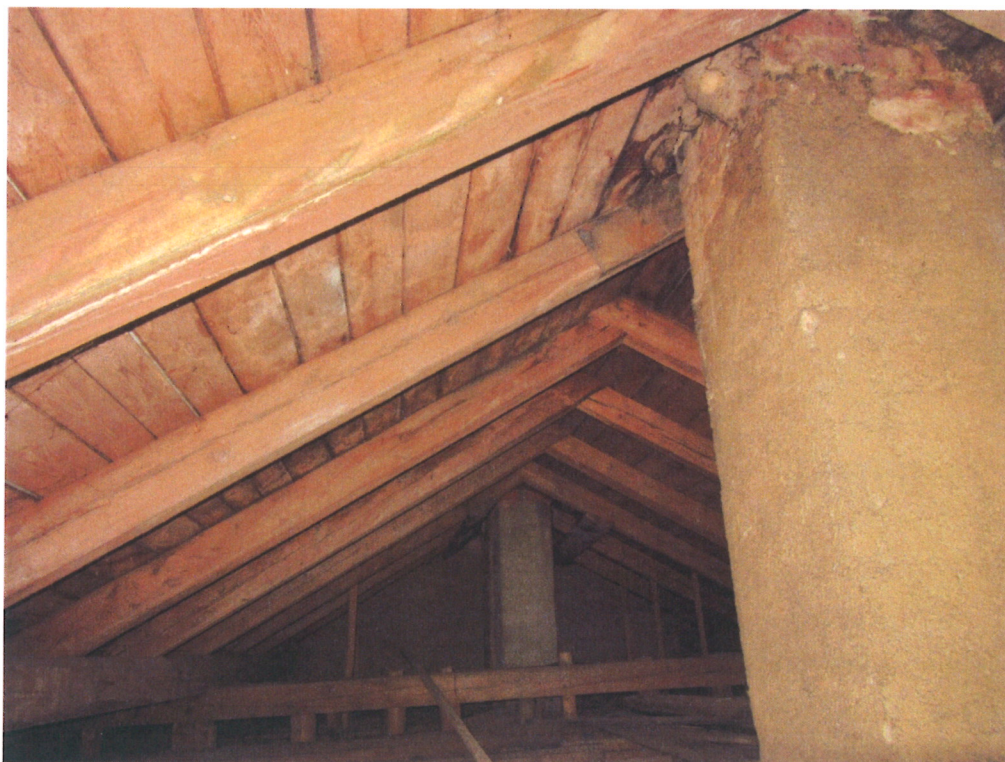
Zatékání v okolí komínu

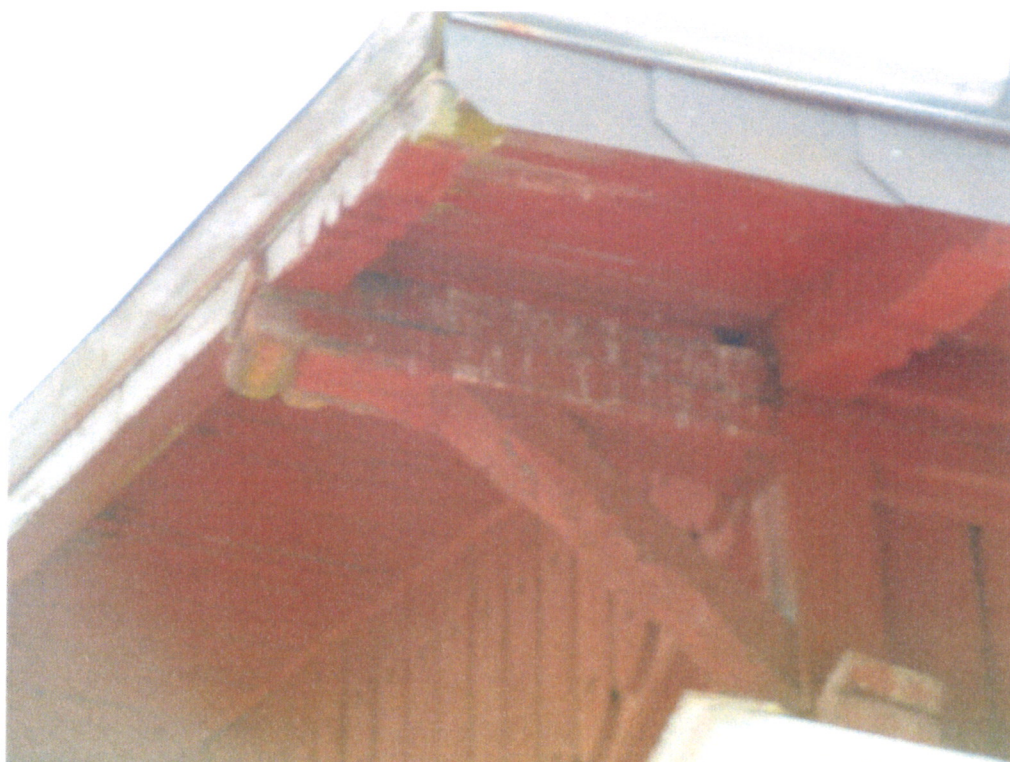
III.10 Exteriér objektu – konzole krokví

lokální zatékání a povrchové porušení dřevěných obkladů štítů a konzolových vyložení krokví. Na severovýchodní straně je patrná výměna podbití a části krokve.

Zatékání a degradace dřevní hmoty v bednění a konzolách krokví

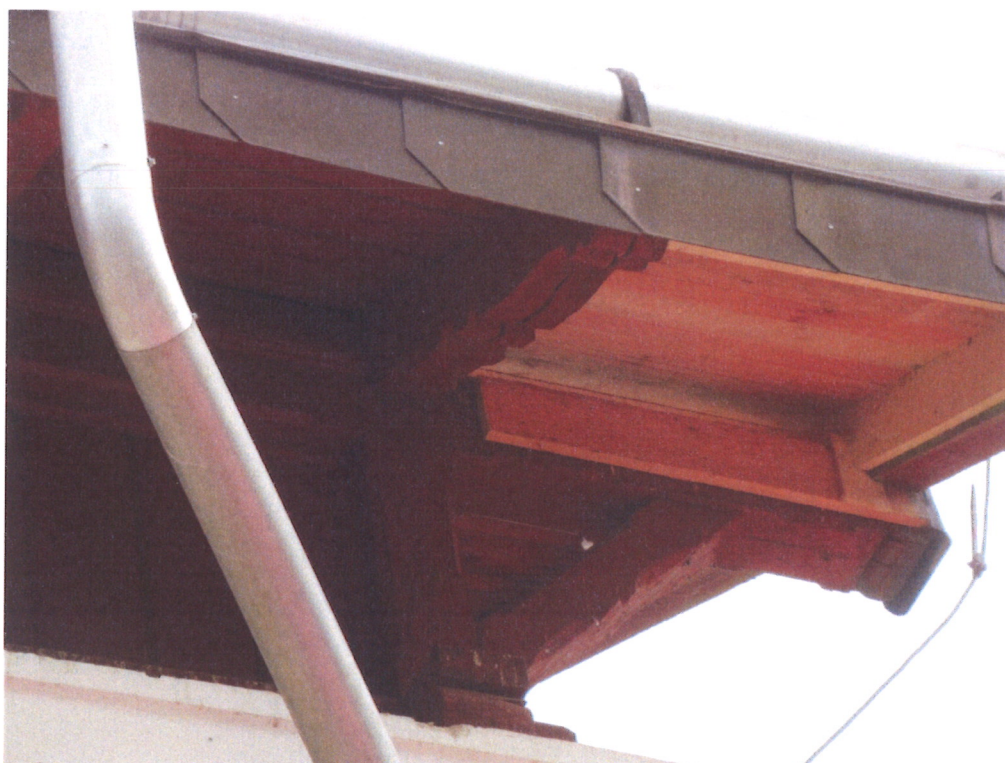
Protézování konzole krokve

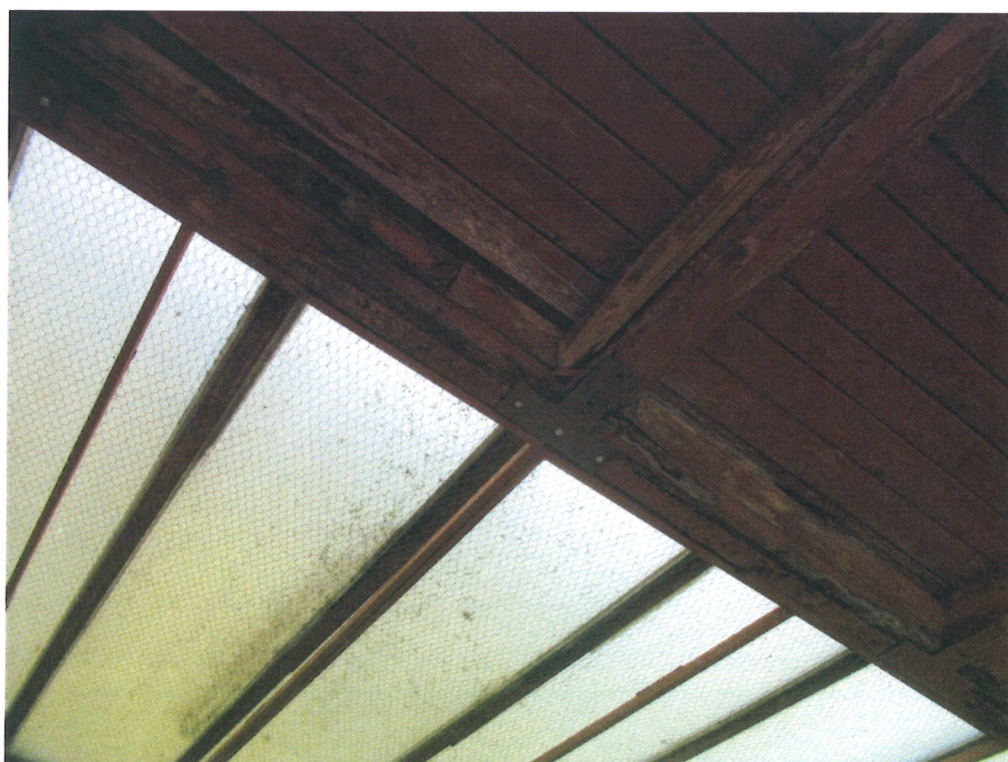
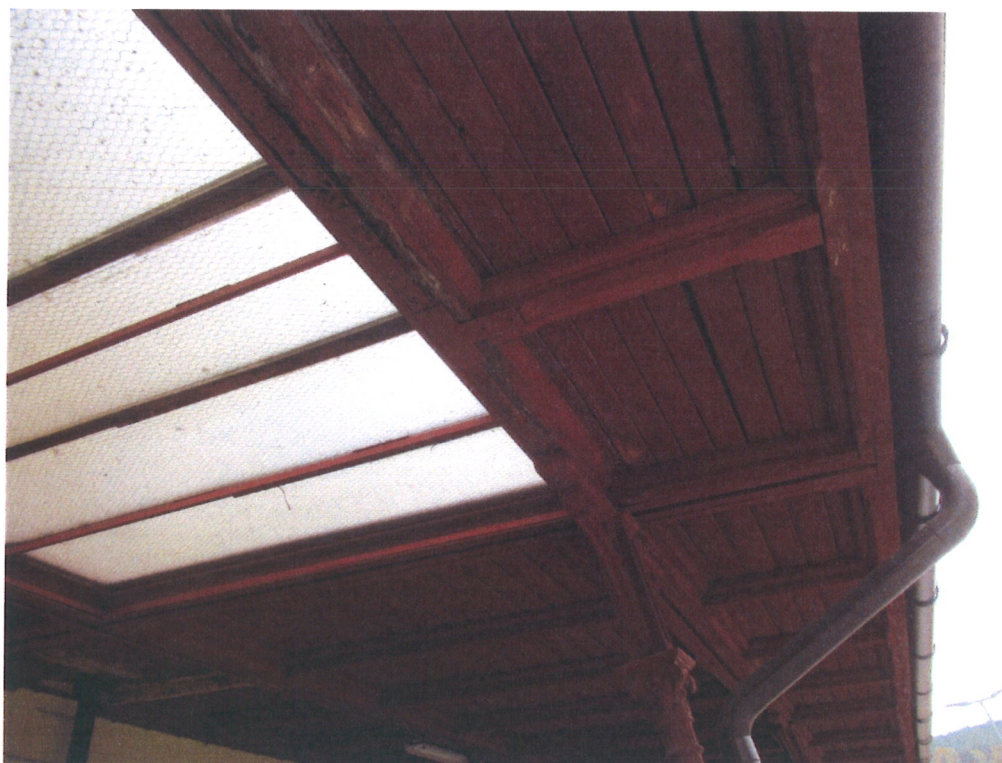
III.11 Exteriér objektu - přístřešek nad nástupištěm

Dřevěné konstrukce přístřešku nad nástupištěm jsou dožilé, s patrným intenzivním zatékáním do konstrukcí a spojů prvků. Části spojů prvků jsou degradované a musely být zesíleny kovovými příložkami. Krycí lišty jsou zvlhlé a vybočené. V místech zatékání dochází k postupné degradaci a rozpadu dřevní hmoty.

Zatékání a degradace dřevěných prvků spojů v přístřešku nástupiště
