Stavebník/Investor:	Správa železnic, státní organizace

Název stavby/akce:	Optimalizace traťového úseku Albrechtice u Českého Těšína (mimo) - Havířov (mimo)	Označení investora: S622000532
		Zakázka: 2022-111
Název části:	Záměr projektu - příloha	Označení části: F
Název objektu/dílčí části:	Doložení současného stavu	Označení objektu/komplexu: -
Název přílohy:	-	Číslo přílohy (typ/pořadí): -
Název dílčí části přílohy:		
Odpovědný projektant: Ing. Dominik Mojžíšek	Zpracovatel přílohy: Ing. Dominik Mojžíšek	Měřítko: - Formáty: 13 x A4
Kraj: Moravskoslezský	Katastrální území: viz textová část	TUDU: 2521 04
		Stupeň dokumentace: ZP
		Smluvní datum zpracování: 10.10.2023

Záměr projektu „Optimalizace traťového úseku Albrechtice u Českého Těšína (mimo) – Havířov (mimo)“
Příloha F Doložení současného stavu

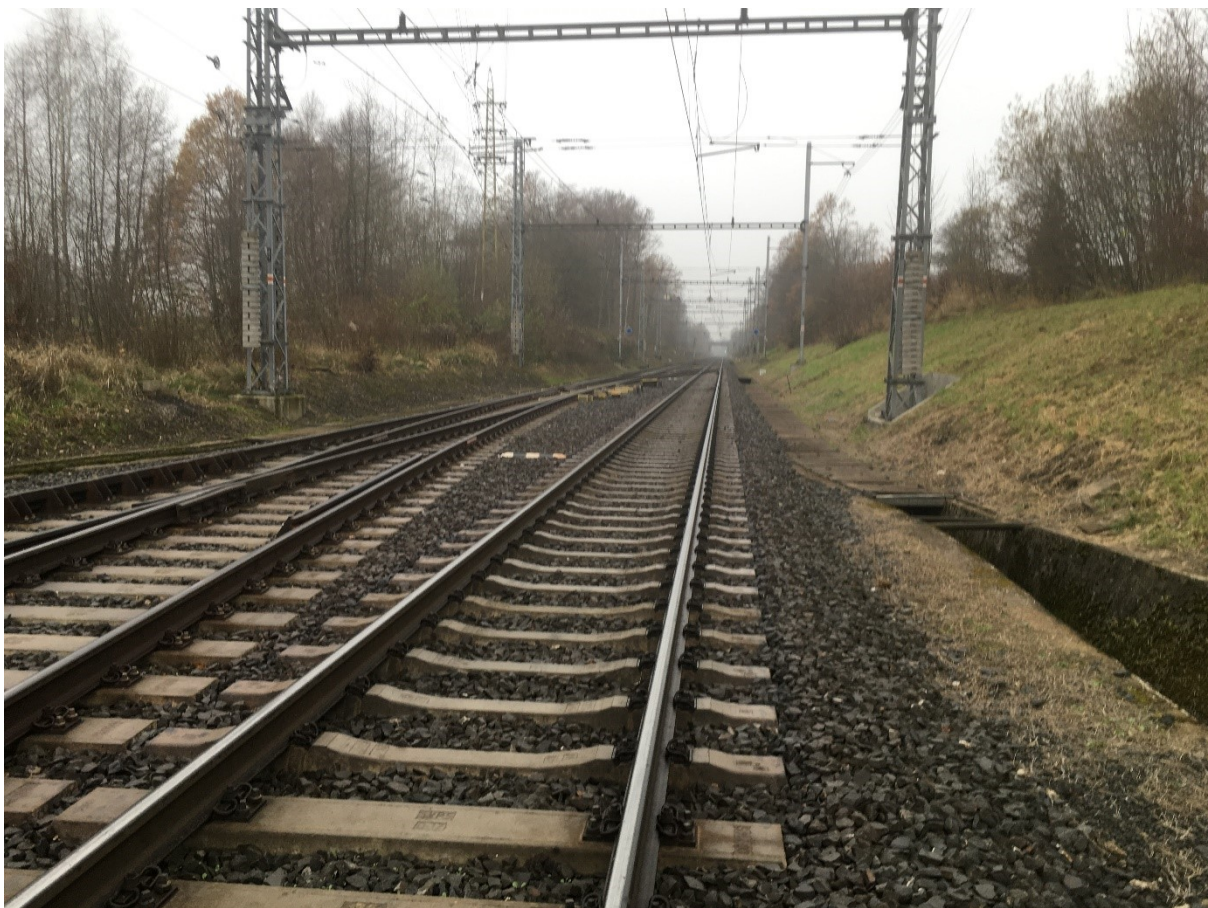
Obr. 1 Pohled od ŽST Albrechtice u Českého Těšína

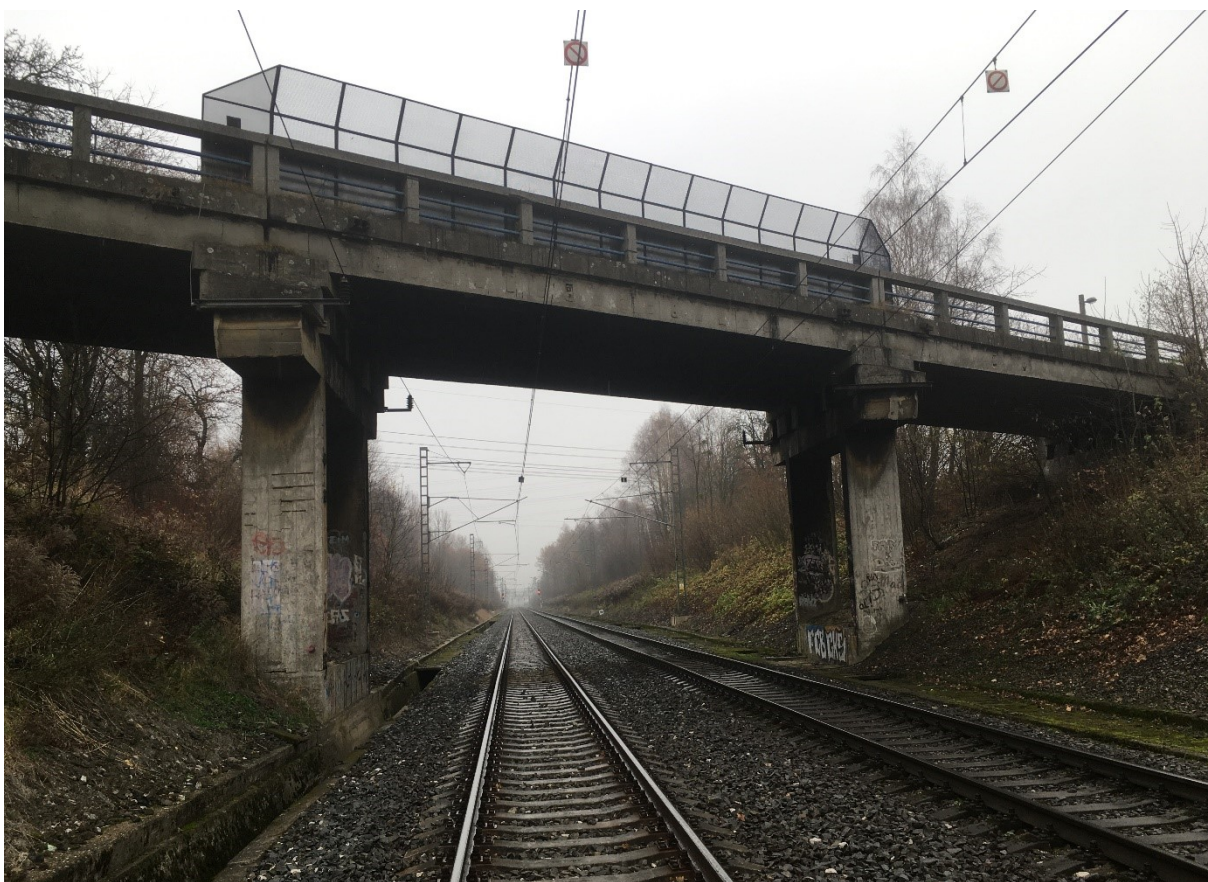
Obr. 2 Nadjezd v km 11,980

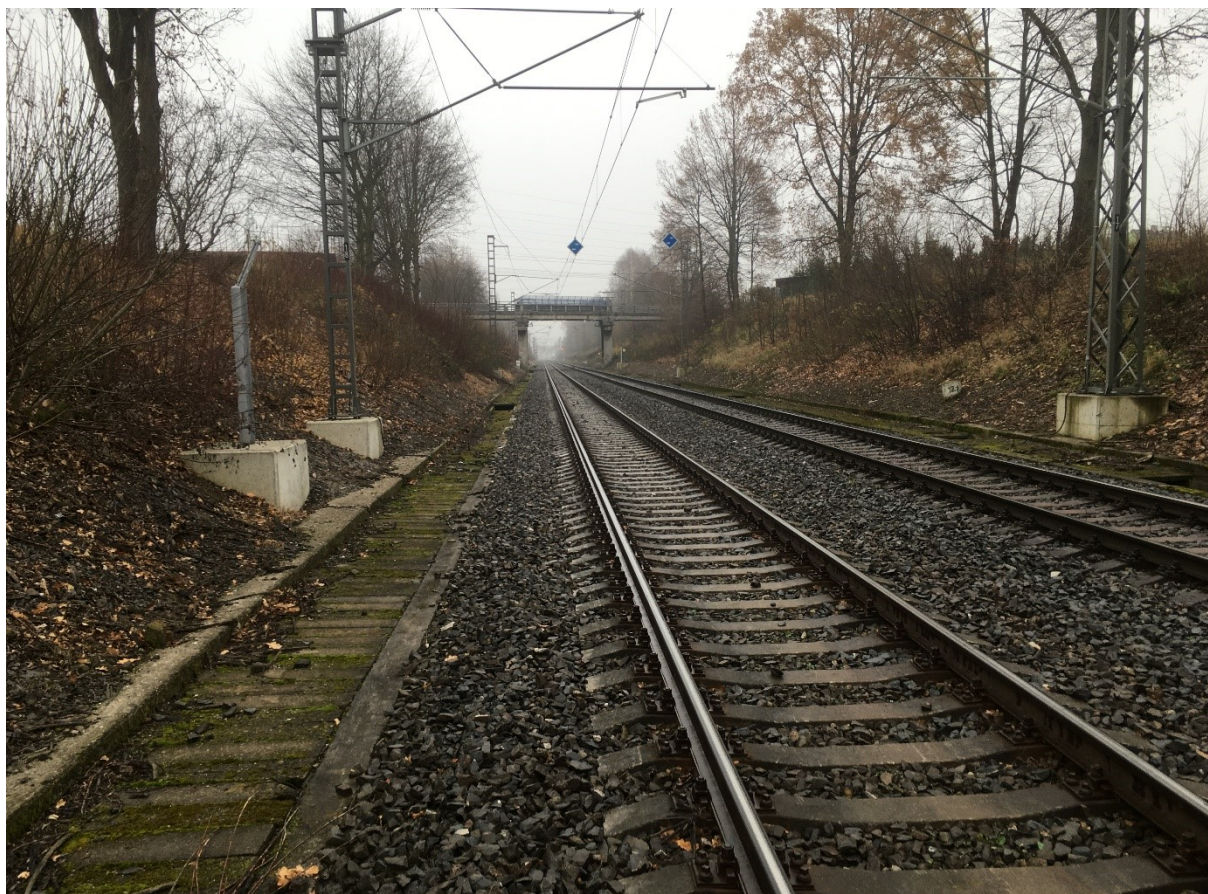
Obr. 3 Pohled na nově realizované trakční stožáry za stávajícím odvodněním

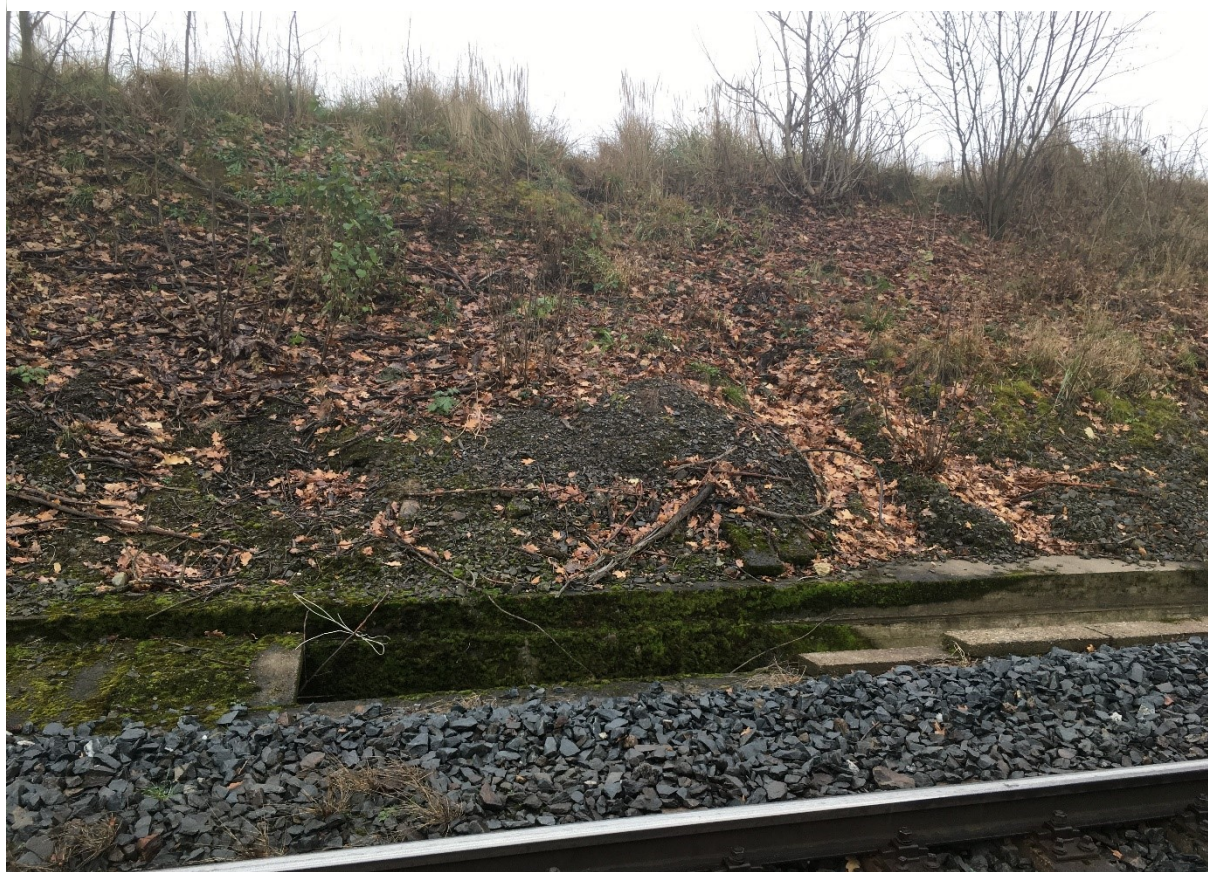
Obr. 4 Ve velké části úseku chybí poklopy příkopových zídek a je znatelná degradace svahu, který se sesouvá do odvodnění

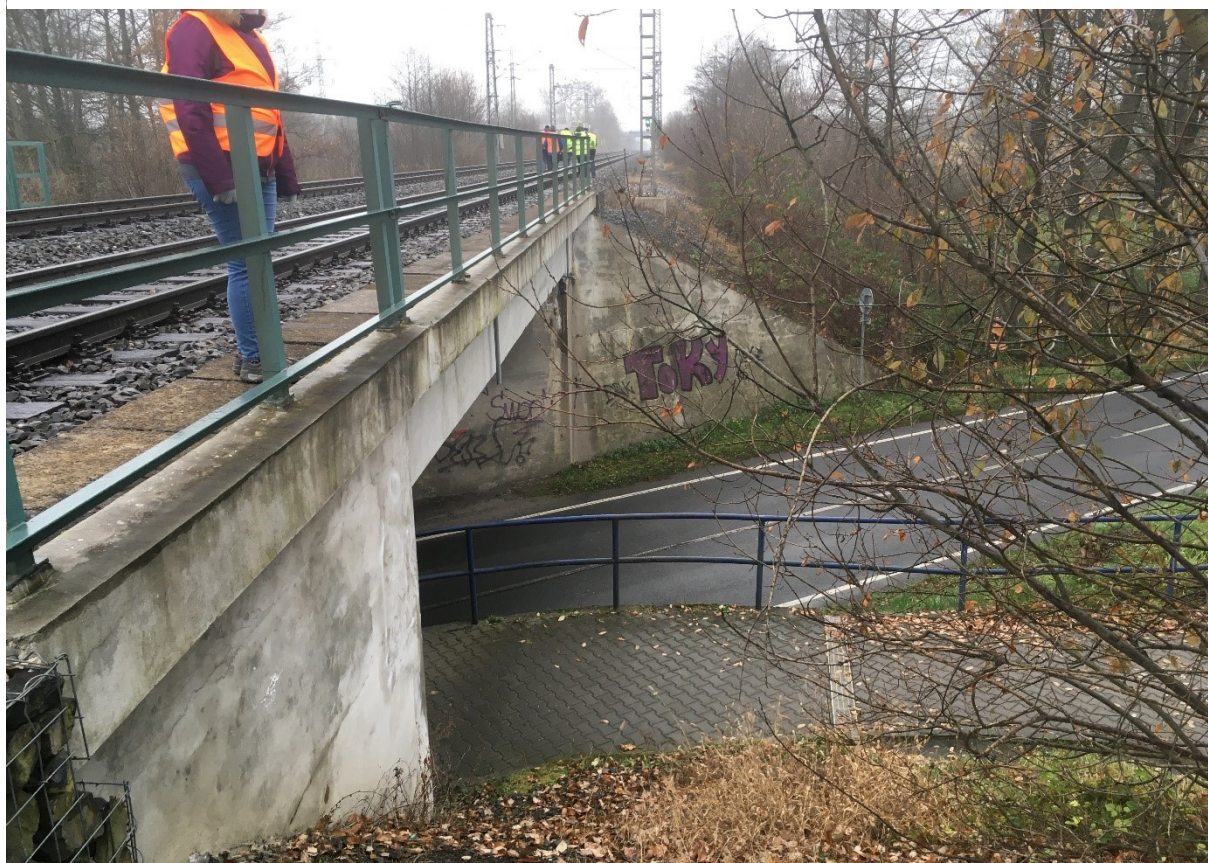
Obr. 6 Chodník mezi nástupišti zast. Horní Suchá pod mostem v km 13,460

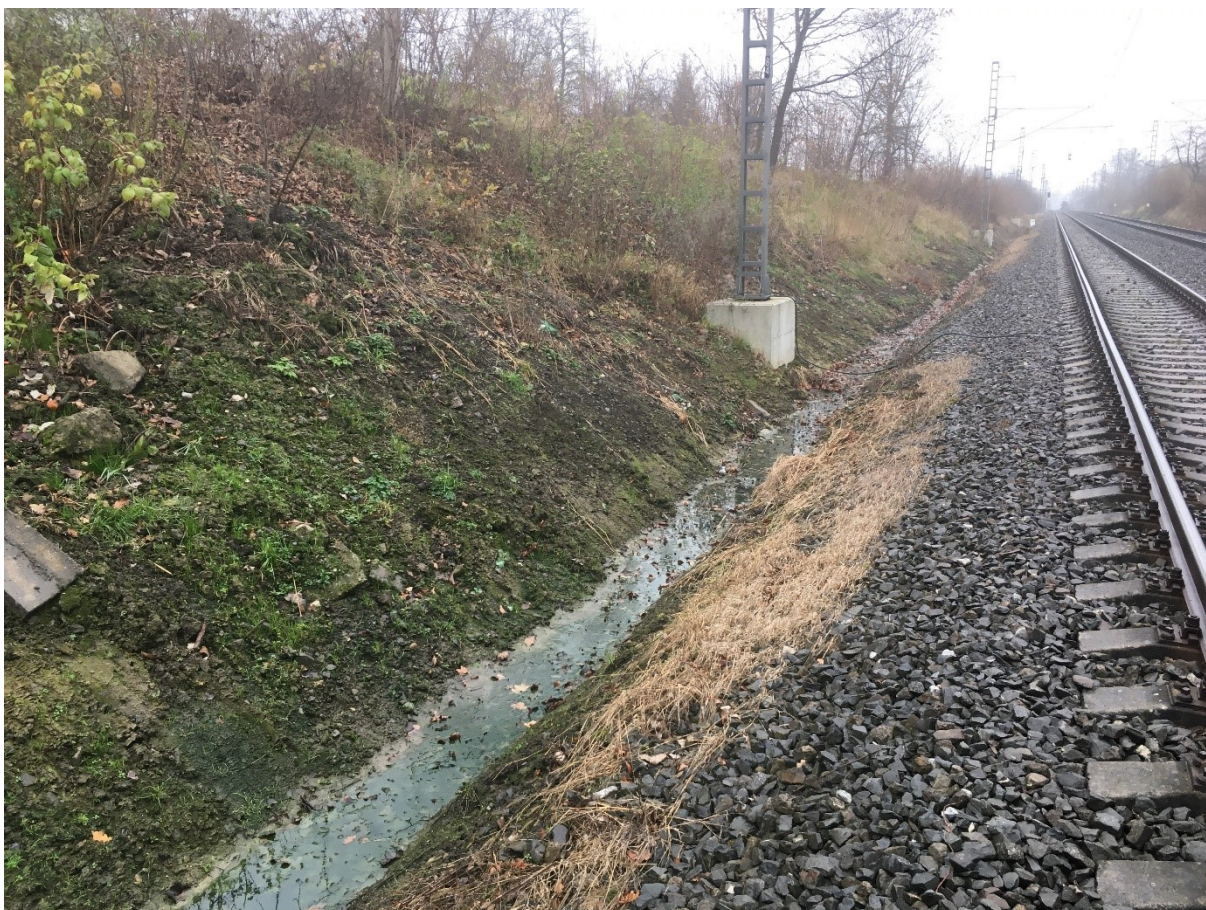
Obr. 7 Nefunkční otevřený příkop

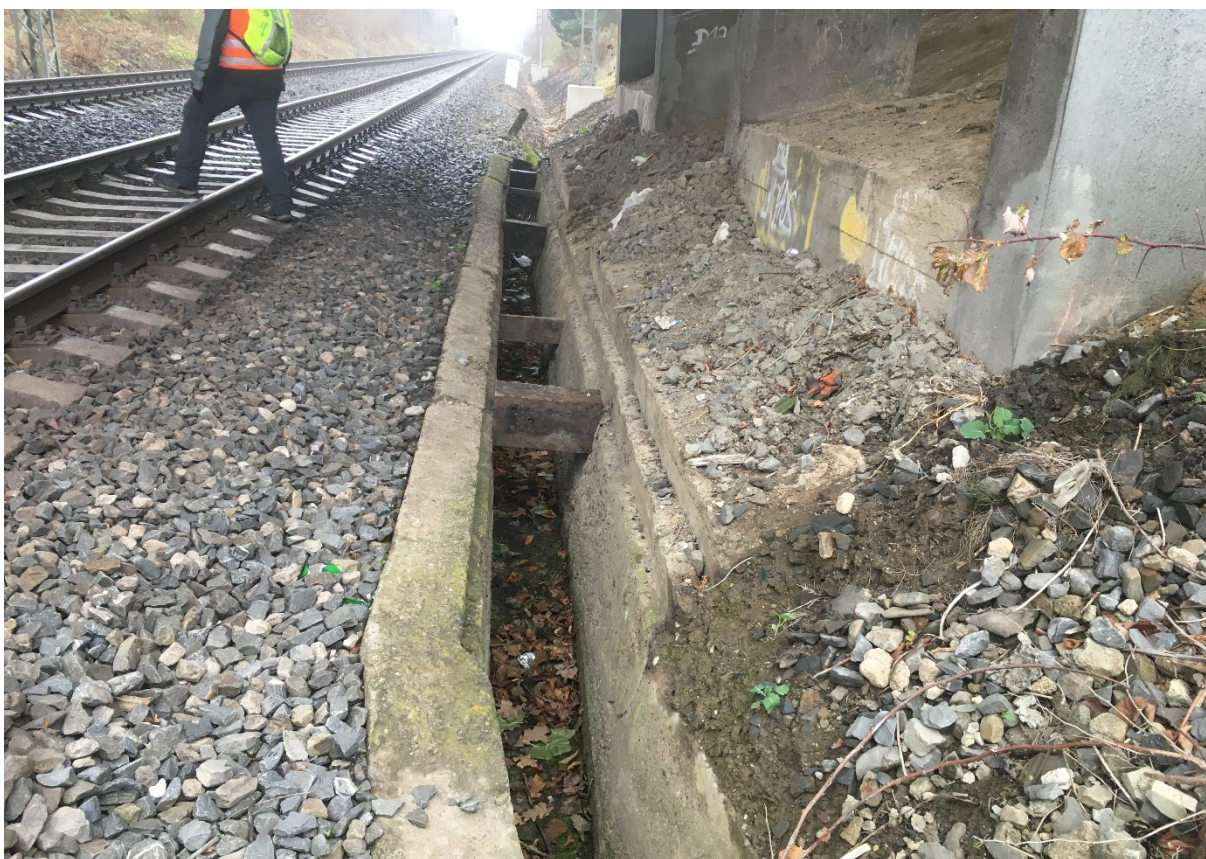
Obr. 8 Pod nadjezdy jsou příkopové zídky rozevřeny pomocí výďřev

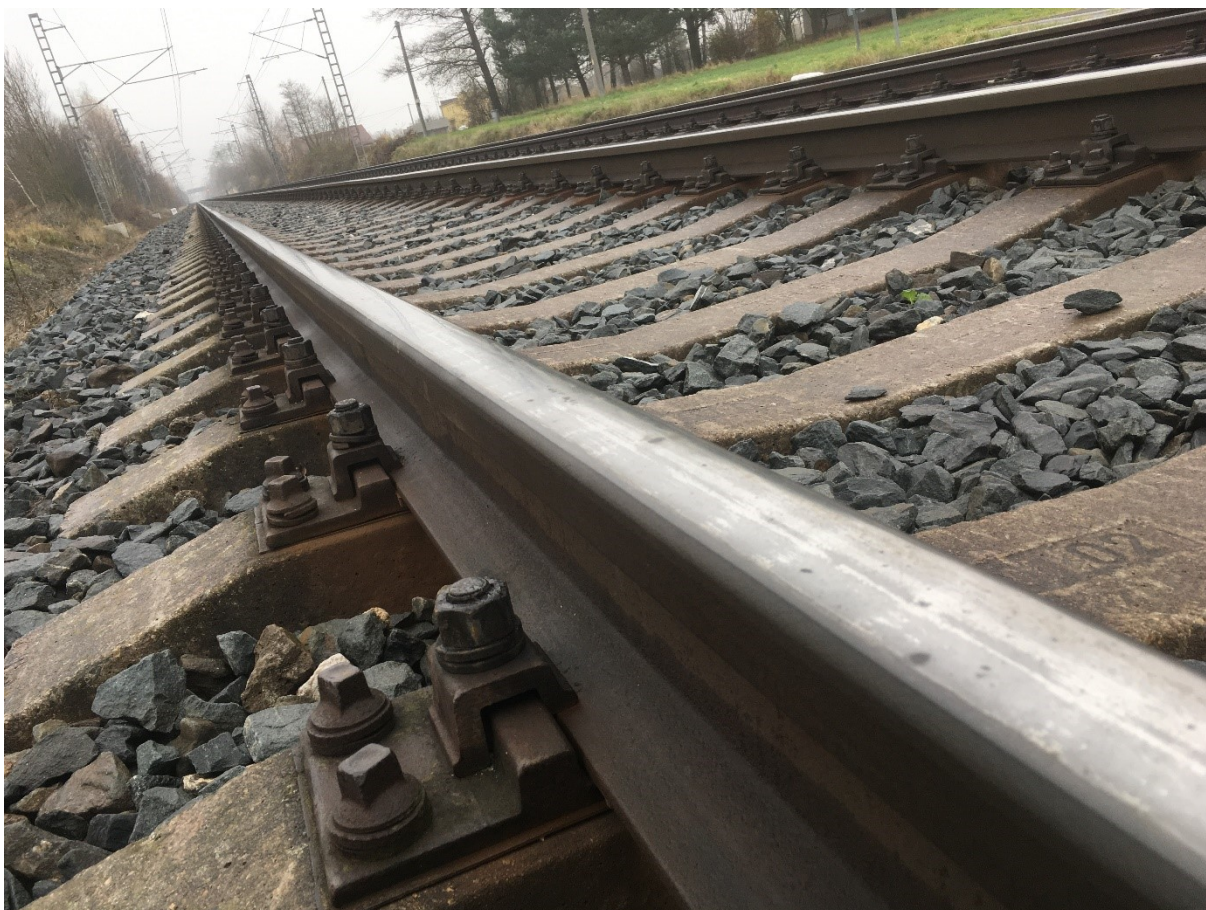
Obr. 9 Na kolejnicích jsou značné vady

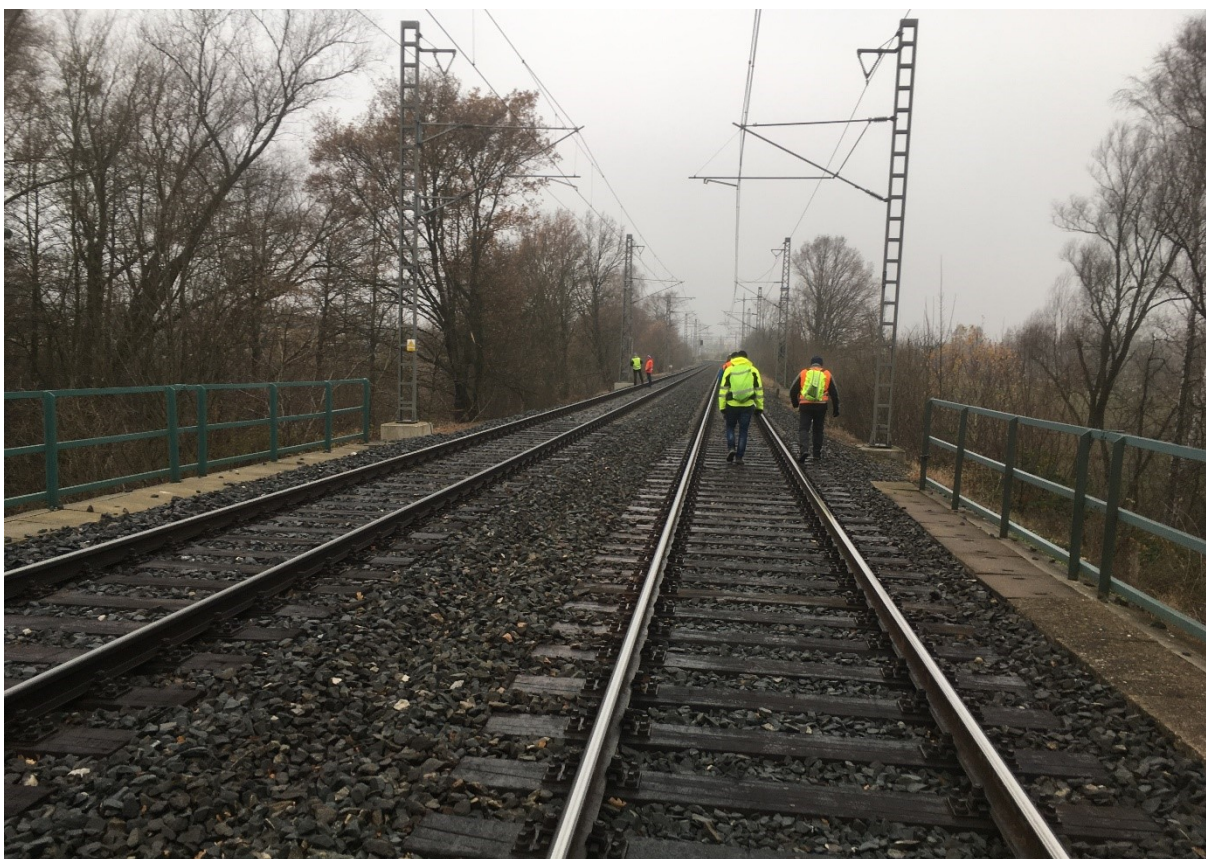
Obr. 10 Nad téměř všemi mosty jsou z důvodu nízké tloušťky kolejového lože dřevěné prachce

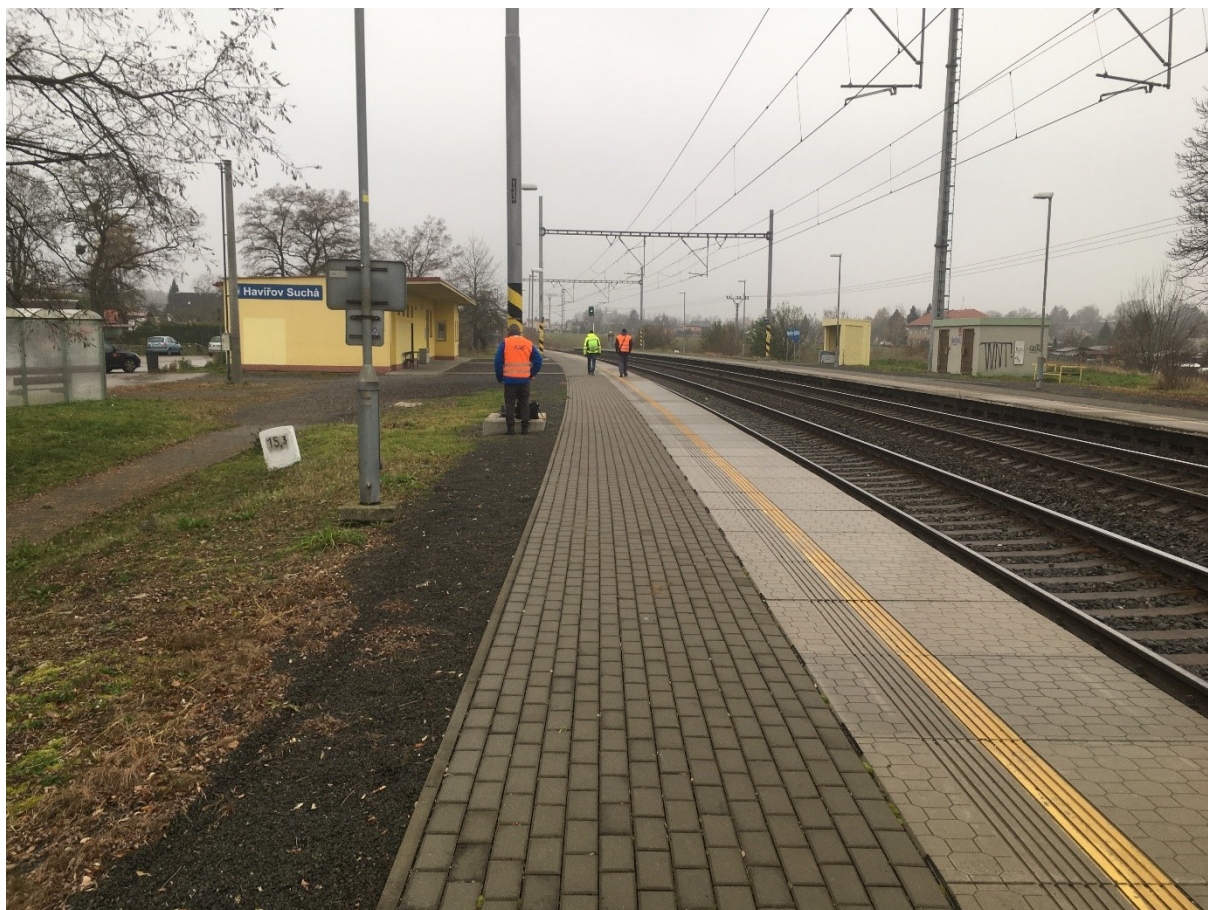
Obr. 11 Pohled na zast. Havířov-Suchá

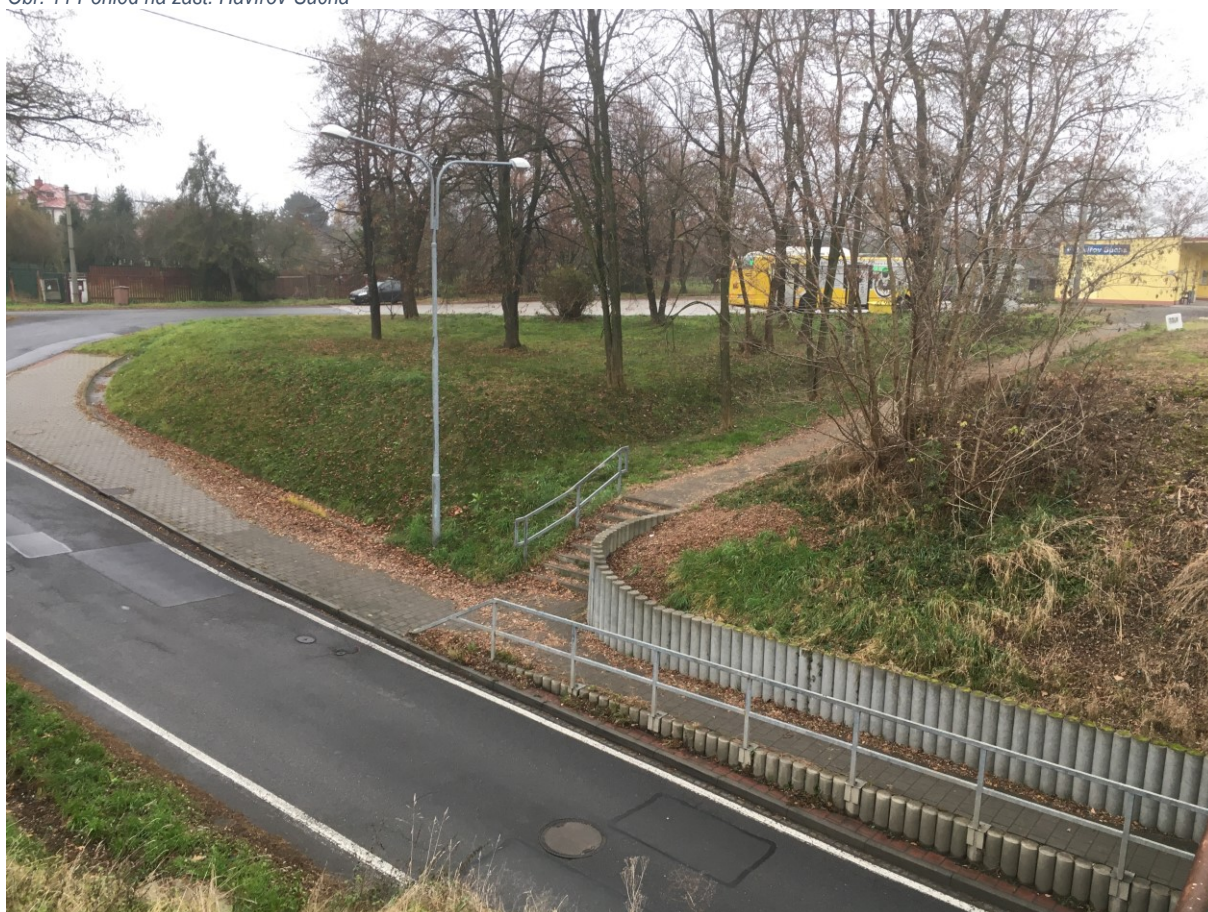
Obr. 12 Přístup na nástupiště není bezbariérový

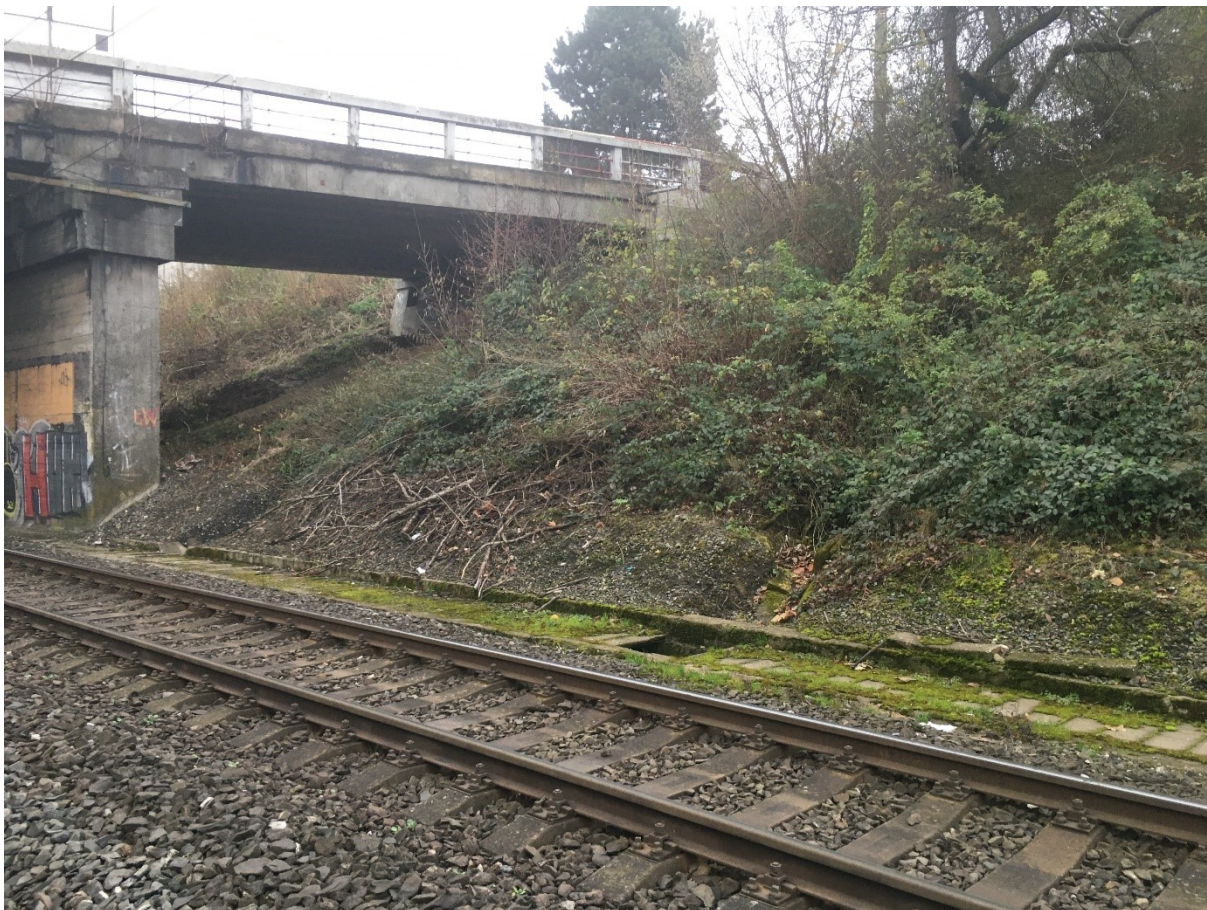
Obr. 13 Nadjezd v km 15,810 a pohled na odvodnění včetně skluzu

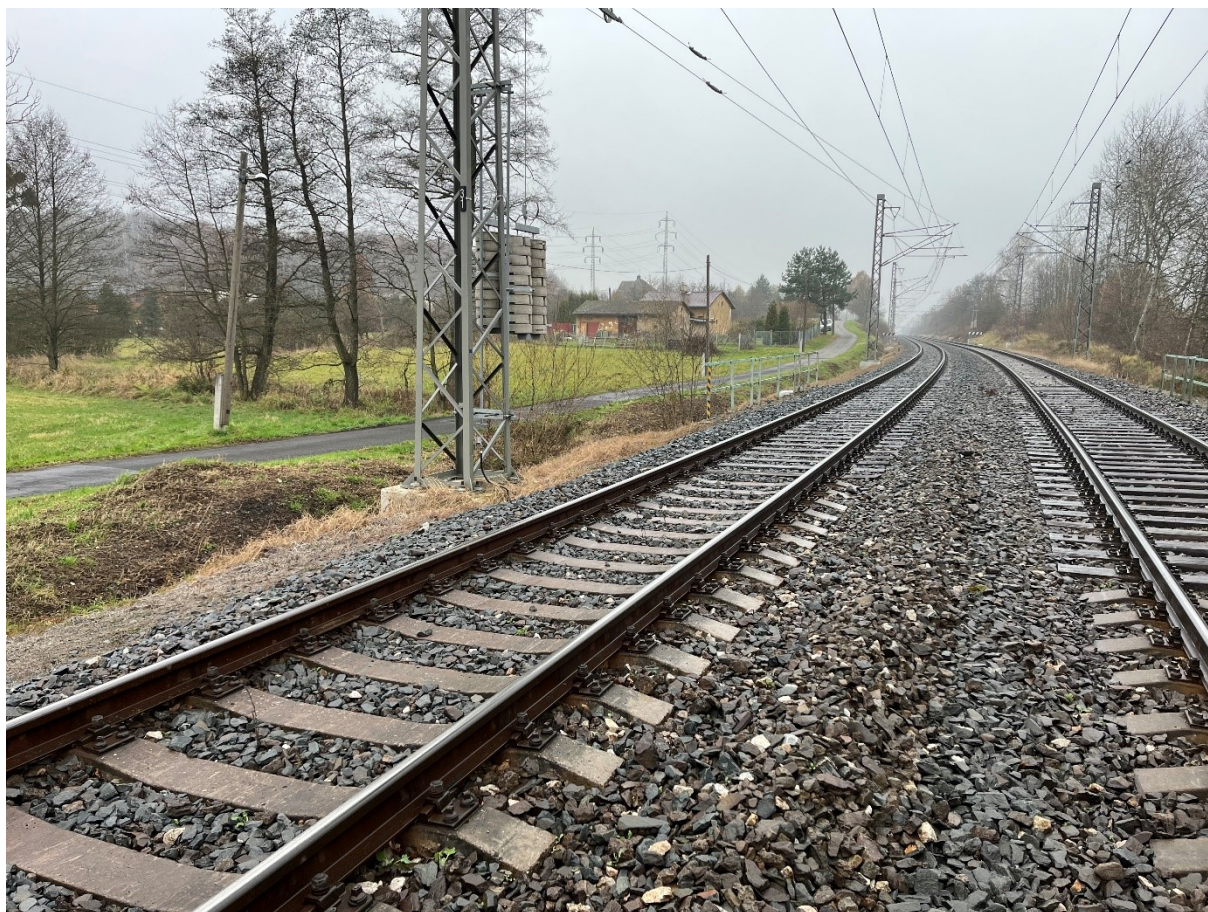
Obr. 21 Pohled na první oblouk, který je dotčen posunem kolejí na vnitřní stranu o cca 1,3 m

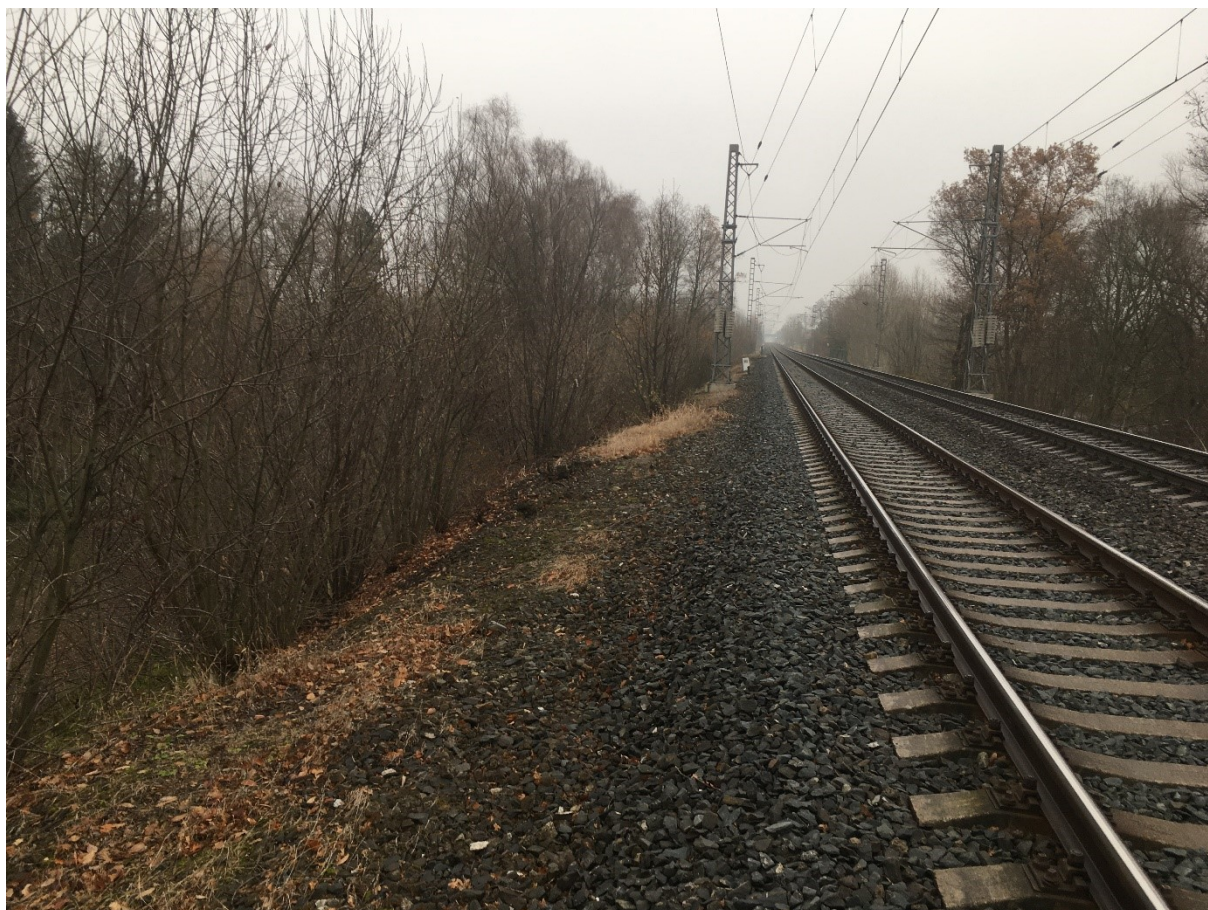
Obr. 22 Pohled na těleso v místě související stavby ŘSD a nově vznikajícího podjezdu (mostu v km 14,870)
