OPRAVA TRATI V ÚSEKU POLICE NAD M. - TEPLICE N.M

SO 20-01

ŽELEZNIČNÍ MOST V EV. KM 73,761

TECHNICKÁ ZPRÁVA

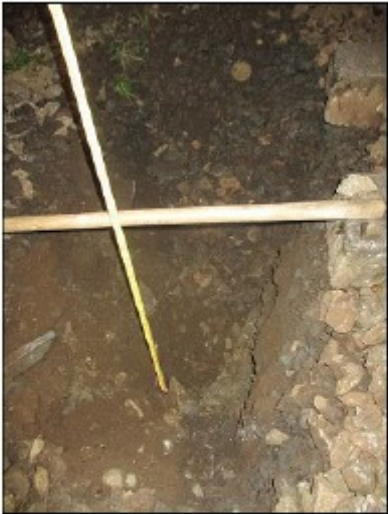
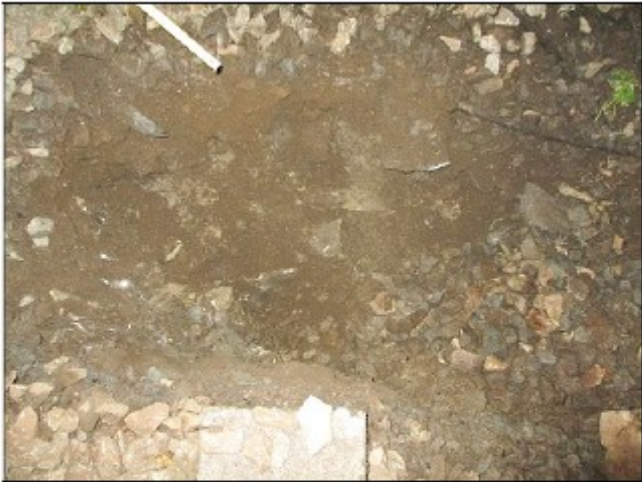
Global - Geo, s.r.o.		Příloha č. 3.2	
Akademika Heyrovského 1178, 500 03 Hradec Králové			
DOKUMENTACE KOPANÉ SONDY K 73,761			
Název zakázky:	Oprava trati v úseku Police nad Metují - Teplice nad Metují. Geotechnický průzkum železničního spodku.		
Lokalizace sondy:	km 73,761 - vpravo na začátku římsy		
Rozměry sondy:	-	Datum hloubení:	27. 8. 2020
Hloubka sondy od vrchu betonové římsy:	0,90 m	Dokumentoval:	R. Kodým
Hloubka [m] od - do	Makroskopický popis		SŽDC S4
0,00	0,90	Drážní štěrk silně znečištěný hnědou písčito-hlinitou zeminou, v 0,55 m odskok z nalitého betonu se zvlněným povrchem, směřující pod kolej; v 0,30 m kabel s ochrannou fólií (zrušený dle dokumentace)	ČSN EN ISO 14 688
od	0,90	Beton	-
Poznámky: TK +0,25 m nad betonem římsy			
Fotodokumentace
