# Oldřichov u Duchcova (mimo)-Litvínov

Revitalizace a elektrifikace železniční trati

Dílčí zpráva 2.5

**Most km 46,075**

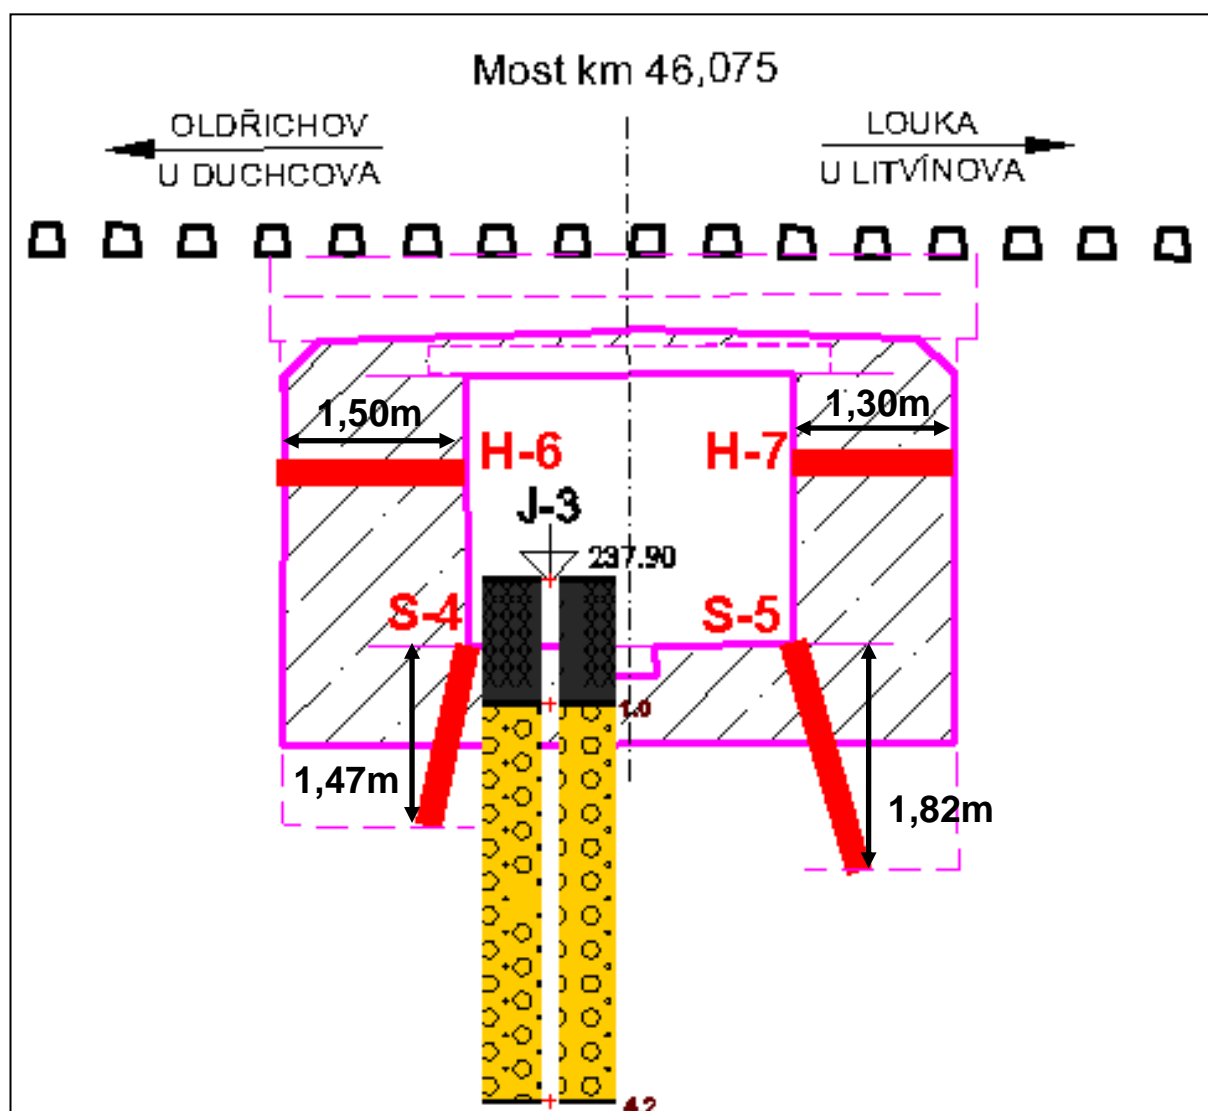
**Obrázek 3:** Ilustrační znázornění ověřených mocností opěr a základových konstrukcí, včetně průmětu geologického vrtu J-3 (vrt umístěn výškově v souladu se znázorněním mostu).

Horizontálními vrty byla ověřena celá tloušťka opěr. Zjištěná tloušťka Oldřichovské opěry je 1,50 m, Litvínovské opěry pak 1,30 m, a to ve výšce cca 1,4 m nad stávajícím terénem. Materiálem opěr je v celé jejich tloušťce beton, který je na povrchu omítnut 0,02 m silnou povrchovou úpravou. Povrchová úprava opěr je vodorovně popraskaná, místy s průsaky vody. Beton vytěženého vrtného jádra opěr je převážně kompaktní, porézní, korodovaný. Na rubové straně opěr je silně porézní, z 50-ti % degradovaný a to v tloušťce 0,15 m u Oldřichovské opěry a 0,70 m v případě Litvínovské opěry.

Hloubka založení byla v souladu s požadavkem projektanta zjišťována jak pro Oldřichovskou opěru, kde byla úroveň základu v hloubce 1,47 m pod úrovní terénu, tak i pro Litvínovskou opěru s úrovní základu v hloubce 1,82 m. Materiálem základů opěr je beton proměnlivé kvality. Převažuje beton celistvý, porézni, vrtáním rozrušený na úlomky velikosti převážně 0,1-0,2 m.

V případě nutnosti posílení únosnosti opěr, např. podchycením mikropilotami, doporučujeme postupovat dle zásad minimálně II. geotechnické kategorie ve smyslu ČSN EN 1997-1 „Eurokód 7: Navrhování geotechnických konstrukcí - Část 1: Obecná pravidla“

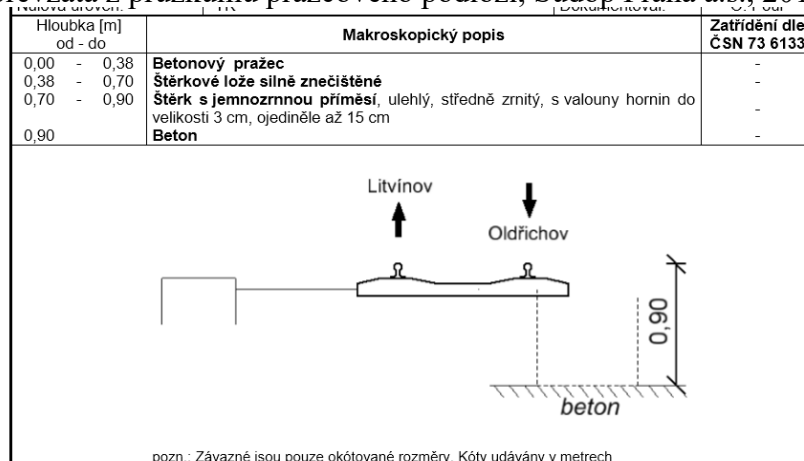
- Hloubka nosné konstrukce od temene kolejnice 1. koleje je 0,90 m. (informace převzatá z průzkumu pražcového podloží, Sudop Praha a.s., 2014)

**Obrázek 4:** Dokumentace kopané sondy na mostovce v km 46,075, převzato Sudop Praha a.s.

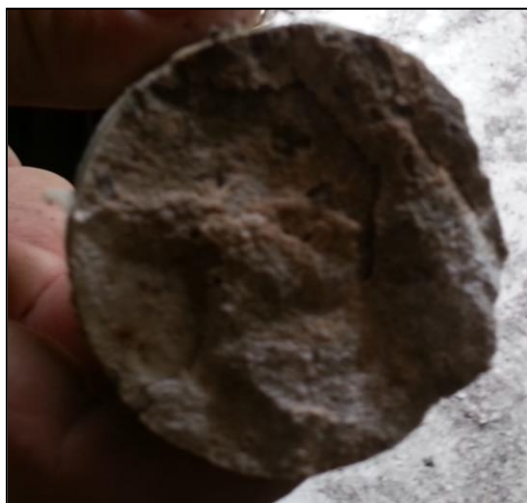
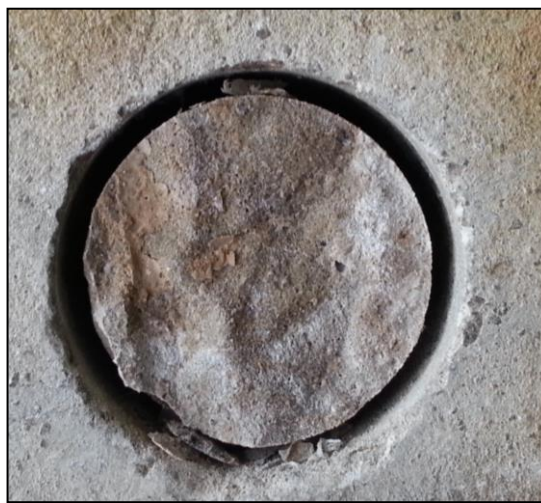
Na Litvínovské opěře byla provedena odtrhová zkouška betonu s naměřenou hodnotou odtrhové pevnosti 1,991 MPa. K odtržení došlo v hloubce 3 – 8 mm pod povrchem betonu, odtržená plocha je nerovná, prasklá. Nejslabším místem v předvrtaném betonu do hloubky cca 5 cm je rozhraní beton – povrchová úprava.

**Obrázek 5:** Fotodokumentace odtrhové zkoušky, vlevo odtržená panenka s vrstvou povrchové úpravy, vpravo plocha po odtržení panenky

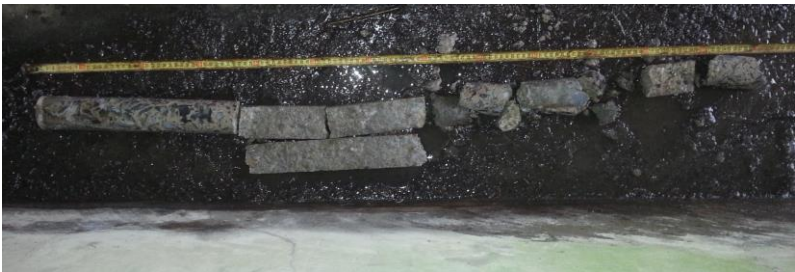
Hloubka (m)	Popis
0.00 - 0.02	Betonový potěr
0.02 - 0.60	Beton kompaktní, lehce porézní
0.60 - 1.30	Beton porézní, degradovaný z 50%
1.30 - 1.40	Násypové těleso

<p>Obrázek 2:</p> <p>Fotodokumentace vrtného jádra DIA horizontálního vrtu H-7</p>

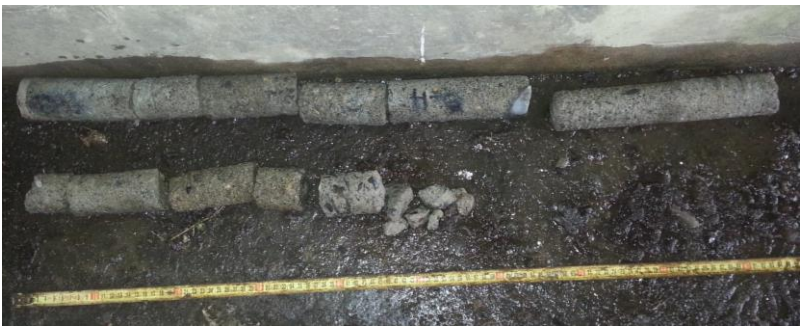
Hloubka (m)	Popis
0.00 - 0.02	Betonový potěr
0.02 - 1.35	Beton kompaktní, lehce porézní
1.35 - 1.50	Beton, porézní, z 50 % degradovaný
1.50 - 1.60	Navážka charakteru štěrku - těleso násypu

<p>Obrázek 3:</p> <p>Fotodokumentace vrtného jádra DIA horizontálního vrtu H-6</p>

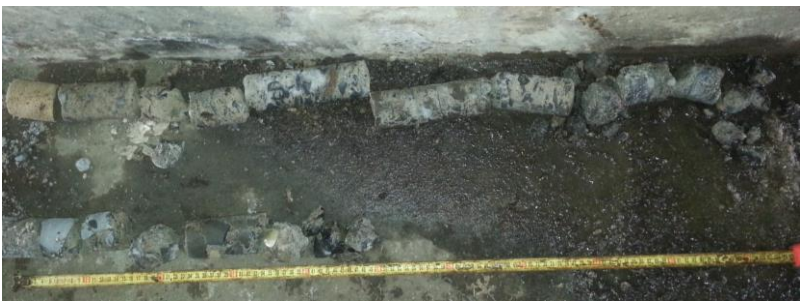
Vzorek betonu základu Oldřichovské opěry odebraný z vrtu S-4 na zkoušku pevnosti v prostém tlaku dosáhl průměrné hodnoty 13,1 MPa, při rozpětí hodnot jednotlivých zkušebních tělísek 10,3 až 17,7 MPa a při objemové hmotnosti  $2,18 \text{ g.cm}^{-3}$ .

Hloubka (m)	Popis
0.00 - 0.70	Beton kompaktní, celistvý
0.70 - 1.20	Beton degradovaný
1.20 - 1.50	Beton, porézní, degradovaný z 20 %
1.50 - 2.00	Jíl písčitý

<p>Obrázek 4:</p> <p>Fotodokumentace vrtného jádra DIA šikmého vrtu S-4</p>

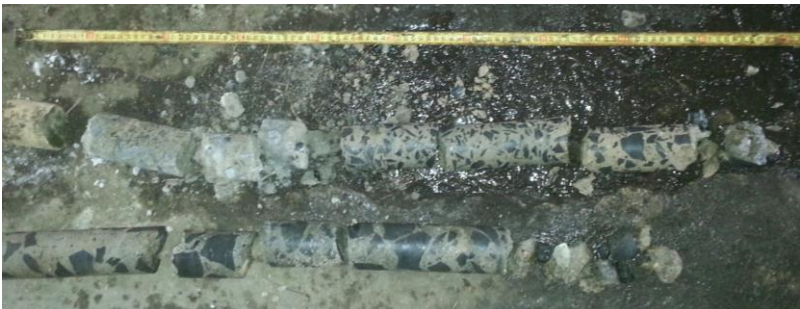
Hloubka (m)	Popis
0.00 - 0.40	Beton kompaktní
0.40 - 0.50	Beton degradovaný
0.50 - 0.90	Beton kompaktní
0.90 - 1.00	Beton degradovaný z 50 %
1.00 - 1.65	Beton kompaktní
1.65 - 1.90	Beton degradovaný
1.90 - 2.00	Štěrk

<p>Obrázek 5:</p> <p>Fotodokumentace vrtného jádra DIA šikmého vrtu S-5</p>

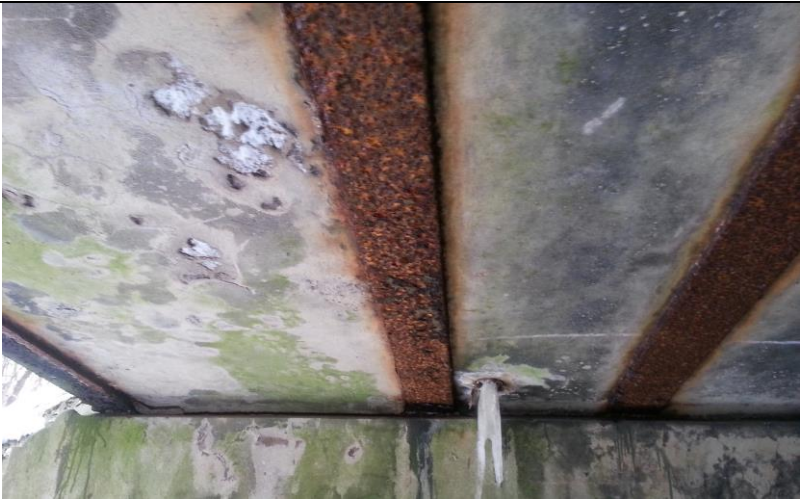
- Dolní pasy zabetonovaných nosníků rezavé a korozně oslabené viz příloha č. 7, obrázek 6.
- Z míst uložení nosné konstrukce patrné průsaky vody – nad oldřichovskou opěrou vpravo patrné vodorovné odtržení betonu mezi opěrou a konstrukcí
- V podhledu mezi nosníky popraskaný beton – z trhliny lokální výluhy pojiva a průsaky vody

Stávající konstrukce vykazuje značné množství závad. Prostorové uspořádání na mostě je zcela nevyhovující, vlevo zcela chybí zábradlí. Nosná konstrukce vykazuje známky nefunkční izolace. Na spodní ploše jsou výrazné výluhy. Obnažené části ocelových nosníků jsou orezlé. Betonové části jsou v relativně dobrém stavu.

<p>Obrázek 6:</p> <p>Dolní pasy zabetonovaných nosníků rezavé a korozně oslabené</p>

Dle poskytnutých projekčních podkladů bude realizována revitalizace mostního objektu a to v následujícím plánovaném rozsahu: Stávající konstrukce budou sanovány. Na desce nosné konstrukce bude provedena nová izolace z natavovaných asfaltových pásů. Degradované části betonu budou nahrazeny sanační maltou. Ocelové nosníky budou očištěny a opatřeny novou protikorozií ochranou. Konstrukce bude rozšířena železobetonovým římsovým nosníkem. Také opěry a křídla budou lokálně reprofilovány. Horní část betonových křídel bude ubourána, aby mohly být zhotoveny úložné prahy pro římsové nosníky.

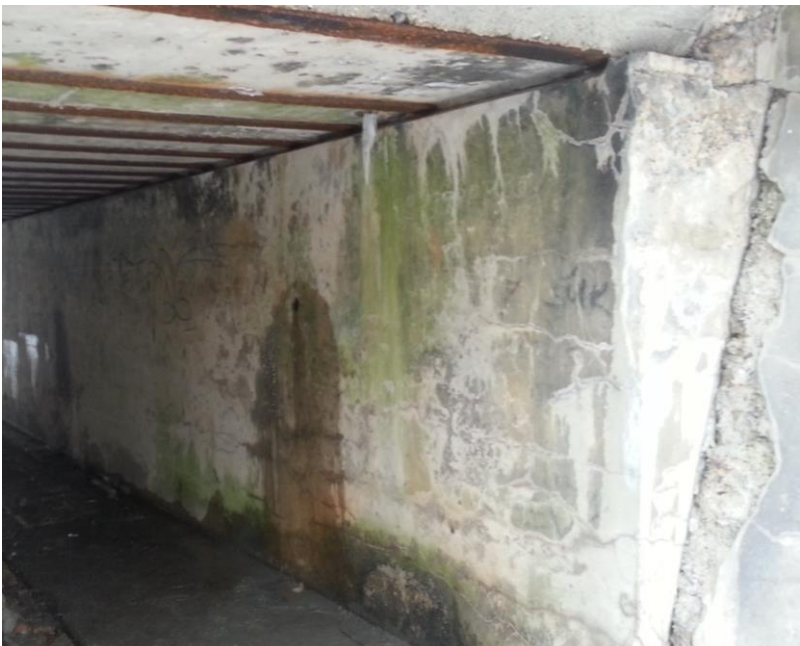
- Na líci opěry vpravo vodorovné trhliny v povrchové úpravě s patrnými výluhy pojiva a průsaky vody
- Povrchová úprava v ploše popraskaná, stopy po stékání vody z úložného prahu.
- Na levé straně v horní části čela opěry beton degraduje
- Na pravé straně v horní části při hraně čela opěry beton degraduje

- Na styku čela opěry a křídla beton v celé výši degraduje, viz příloha č. 7, obrázek 7
- Povrchová úprava pod korunou křídla dvakrát diagonálně prasklá téměř na celou šířku křídla - z trhlín slabší výluh pojiva.
- Povrchová úprava lokálně popraskaná.

<p>Obrázek 7:</p> <p>Oldřichovská opěra –degradace betonu na styku čela opěry a levého křídla, na lici opěry vodorovné trhliny v povrchové úpravě</p>

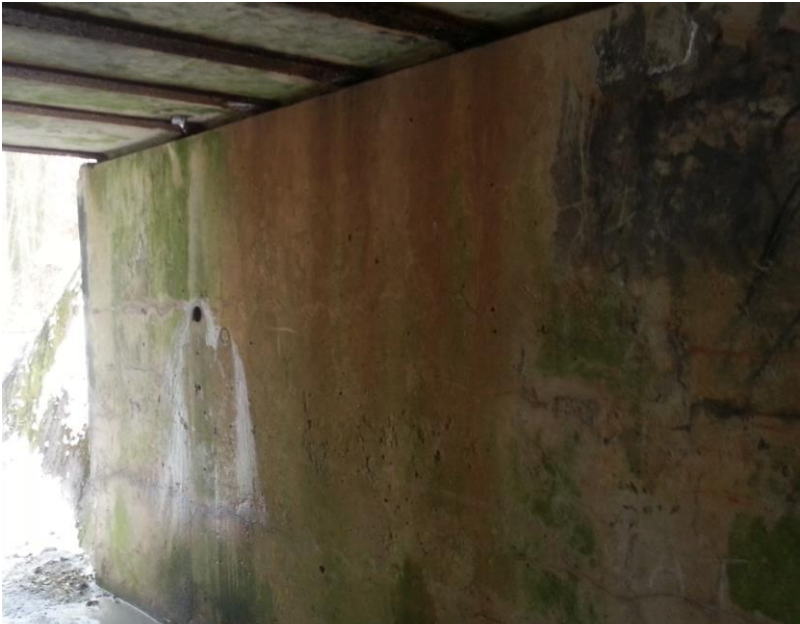
- Na líci opěry četné vodorovné trhliny v povrchové úpravě s patrnými výluhy pojiva a průsaky vody, stékání vody z úložného prahu viz příloha č. 7, obrázek 8.
- Na pravé straně v horní části při hraně čela opěry beton degraduje
- Pravý dolní roh opěry degradovaný

<p>Obrázek 6:</p> <p>Litvínovská opěra - četné vodorovné trhliny v povrchové úpravě s patrnými výluhy pojiva a průsaky vody, stékání vody z úložného prahu</p>
