Oldřichov u Duchcova (mimo)-Litvínov

Revitalizace a elektrifikace železniční trati

Dílčí zpráva 2.19

Kopané sondy v žst. Louka u Litvínova a Litvínov

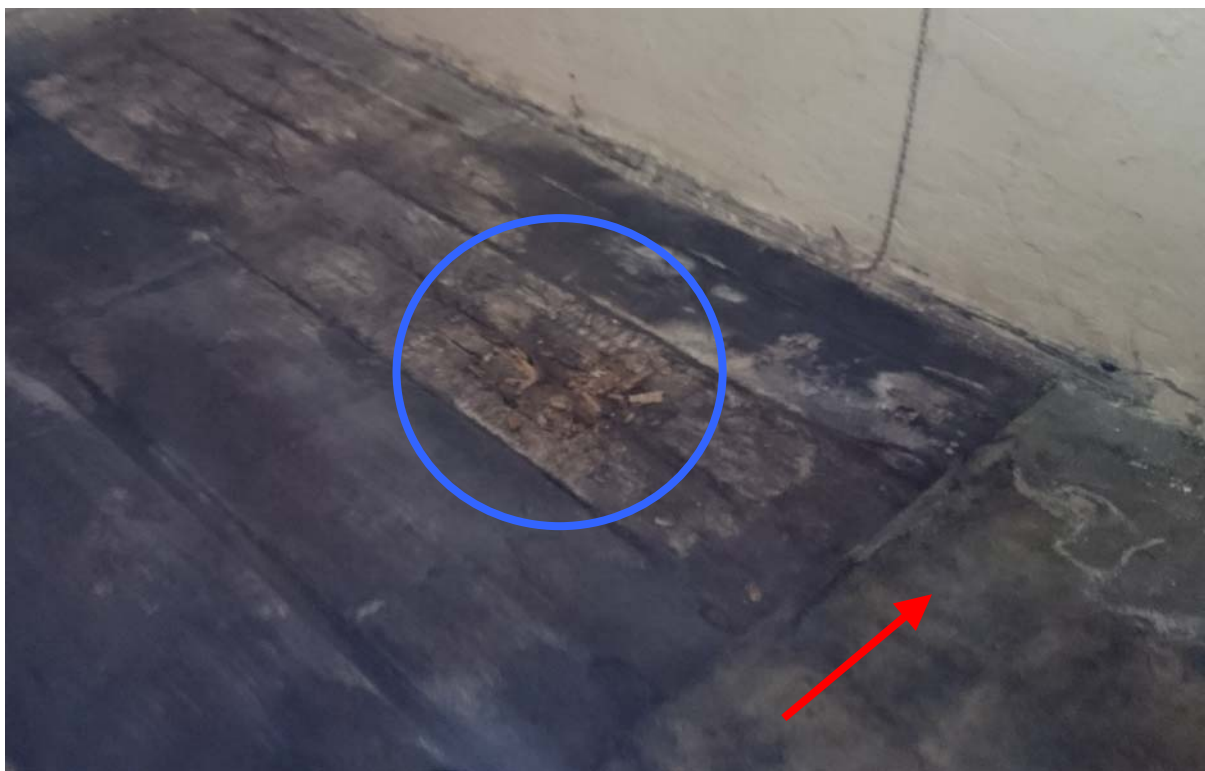
Podlaha v této místnosti je tvořena dřevěnými deskami o tloušťce 3 cm na kterých se nachází linoleum ze spodní části napadené plísní. Taktéž dřevěná podlaha je částečně ztrouchnivělá viz obr. 2. Dřevěné desky nasedají bezprostředně (bez izolace) na podsypnou vyrovnávací vrstvu tvořenou tříděnou škvárou charakteru hrubého písku až štěrkopísku mocnou 10 cm. Pod touto vrstvou se nachází konstrukční vrstva podlahy tvořená netříděnou škvárou charakteru hrubého štěrku s velikostí klastik do 6 cm. První „rostlá“ vrstva byla ověřena v hloubkovém intervalu 0,50 až 0,55 m pod úrovní podlahy (dále jen p.ú.p.) a je tvořena fluvialním jílem s vysokou plasticitou, hnědošedým, měkkým až tuhým, s organickou příměsí. Pod touto vrstvou byly ověřeny až do konečné hloubky sondy (0,8 m p.ú.p.) fluvialní štěrky s příměsí jemnozrnné zeminy, hnědošedé, střední, středně ulehlé, zavlhlé. Popis sondy viz přílohová část.

Obr. č. 2: částečně ztrouchnivělé desky dřevěné podlahy (modře); spodní strana linolea se stopami plísní (červeně)

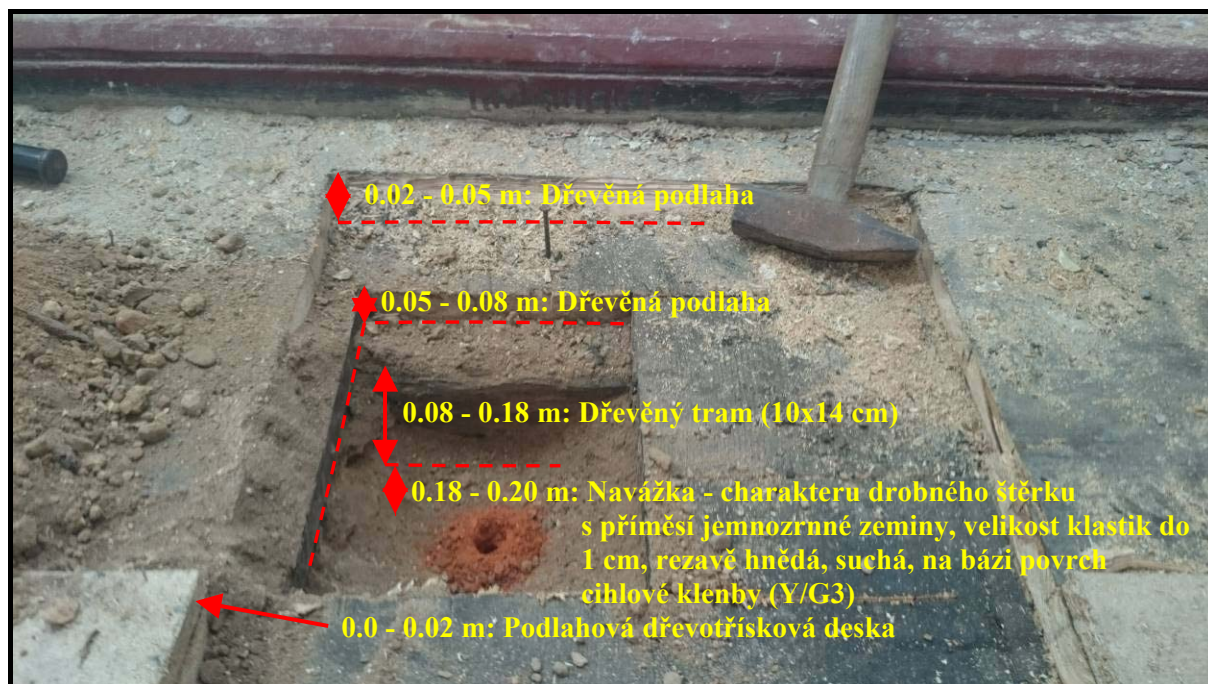
KS-1 (Litvínov; místnost OP 09; nejvyšší místo sklepní klenby)

drobného šterku, která vyplňuje jak prostor mezi jednotlivými trámy, tak i prostor mezi stropní klenbou a trámy. Pod touto vrstvou se nachází u KS-1 v hloubce 0,20 m p.ú.p.cihlová část sklepní klenby. V sondě KS-2 byl povrch klenby ověřen v hloubce 0,59 m p.ú.p. U této sondy byla taktéž zjištěna vrstva šterkových zemin prolitá vápenocementovým mlékem. Popis sond viz přílohová část.

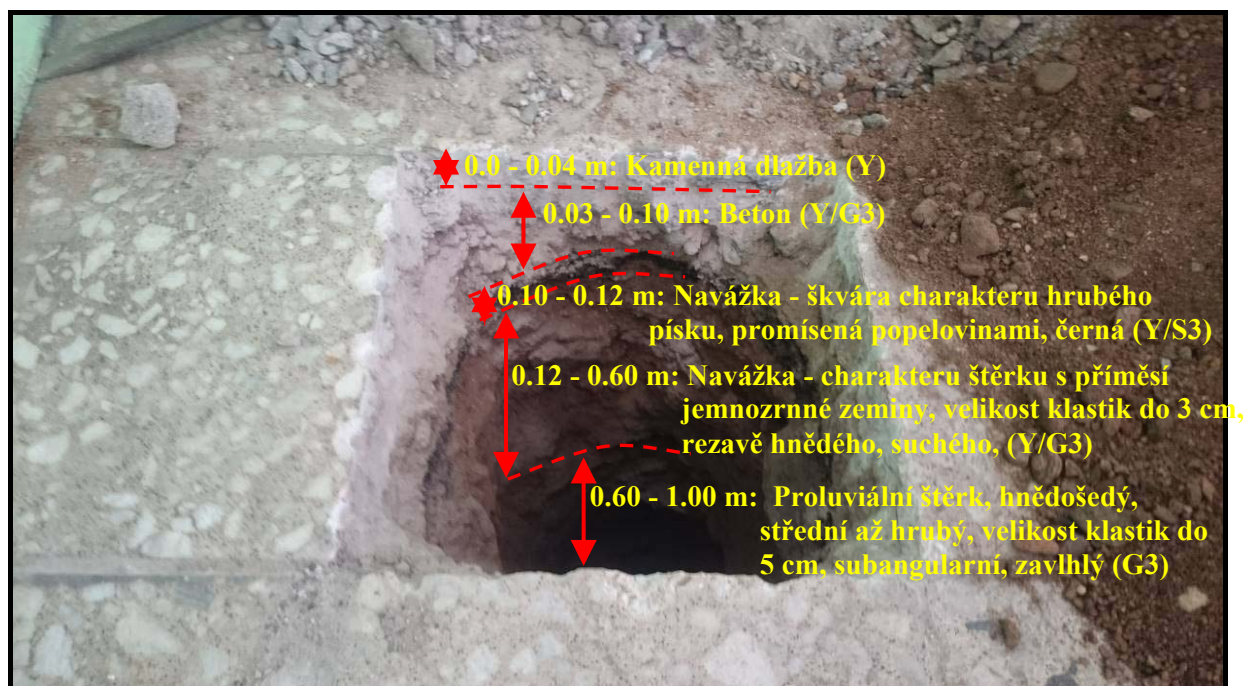
KS-3 (Litvínov; místnost OP 02 čekárna; nepodsklepeno)

V této místnosti byla provedena na požadovaném místě jedna kopaná sonda. Podlaha v této místnosti je tvořena podlahovou betonovou dlažbou uloženou v betonu. Pod betonovou vrstvou se nachází vyrovnávací vrstva tvořená tříděnou škvárou charakteru hrubého písku až šterkopísku promísenou popelovinami. Ověřená mocnost vyrovnávací vrstvy činí cca 2 cm. Pod touto vrstvou se nachází do hloubky 0,60 m p.t. konstrukční vrstvy podlahy tvořené materiálem charakteru šterku s příměsí jemnozrné zeminy, drobného až středního, hnědého, suchého. Pod touto vrstvou byly až do konečné hloubky kopané sondy 1 m p.t. ověřeny

proluviální šterky s příměsí jemnozrnné zeminy, hnědošedé, střední až hrubé, s velikostí subangulárních klastik do 5 cm, středně ulehlé až ulehlé. Popis sond viz přílohová část.

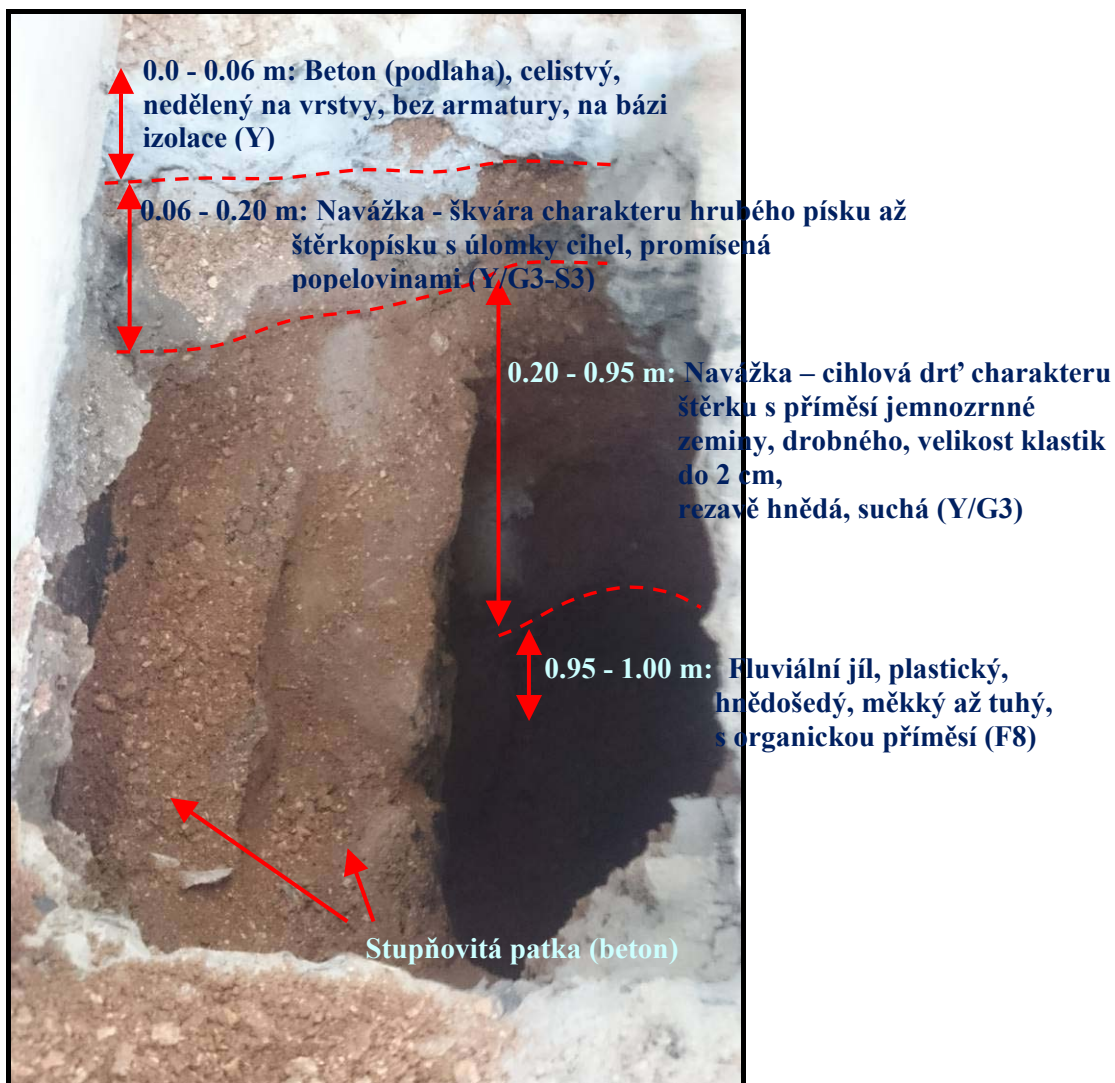
KS-2 (Louka u Litvínova; místnost OP 02; nepodsklepeno)

V této místnosti byly provedeny dvě kopané sondy (druhá, původně neplánovaná kopaná sonda KS-3, byla provedena na žádost Ing. Hubala v místě jím určeném). Podlaha v této místnosti je tvořena litým betonem o mocnosti 6 cm s linoleem na povrchu. Pod betonovou vrstvou se nachází asfaltová izolace tvořená lepenkovým pásem, která odděluje beton od vyrovnávací vrstvy tvořené tříděnou škvárou charakteru hrubého písku až

šterkopísku promísenou drobnými úlomky cihel a popelovinami. Ověřená mocnost vyrovnávací vrstvy činí cca 12 až 14 cm. Pod touto vrstvou se nachází do hloubky 0,95, resp. 1,0 m p.ú.p. konstrukční vrstvy podlahy tvořené cihlovou drtí charakteru šterku s příměsí jemnozrnné zeminy, drobného, rezavě hnědého. Pod touto vrstvou byla v obou kopaných sondách ověřena poloha fluviálního jílu s vysokou plasticitou, hnědošedého, měkkého až tuhého, s obsahem organického materiálu. Popis sond viz přílohová část.
